# 대운천교(울산) 교면포장 S1

## 손상물량표

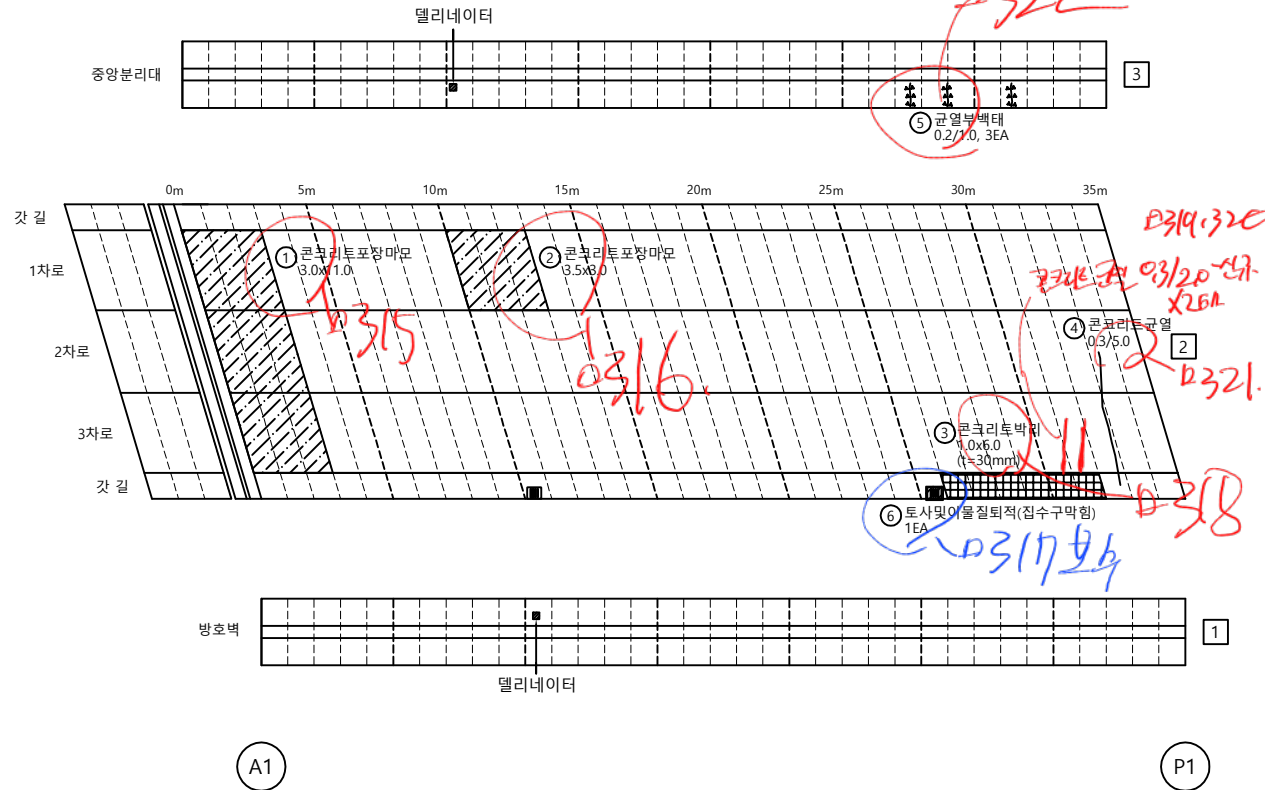
| 번호 | 신/구 | 부재명 | 손상현황 | 손상규모 | | | | | 비고 |
|---|---|---|---|---|---|---|---|---|---|
| 1 | 구 | 교면포장 | 표면열화 | | 3.0 | 11.0 | 1 | m <sup>2</sup> | 매모 |
| 2 | 구 | 교면포장 | 표면열화 | | 3.5 | 3.0 | 1 | m <sup>2</sup> | 매모 |
| 3 | 구 | 교면포장 | 박리 | | 1.0 | 6.0 | 1 | m <sup>2</sup> | |
| 4 | 구 | 교면포장 | 균열 | 0.3 | 5.0 | | 1 | m | |
| 5 | 신 | 방호벽 | 균열(0.3mm미만) | 0.2 | 1.0 | | 3 | m | 백태 |
| 6 | 신 | 배수시설 | 도사및이물질퇴적 | | | | 1 | EA | |

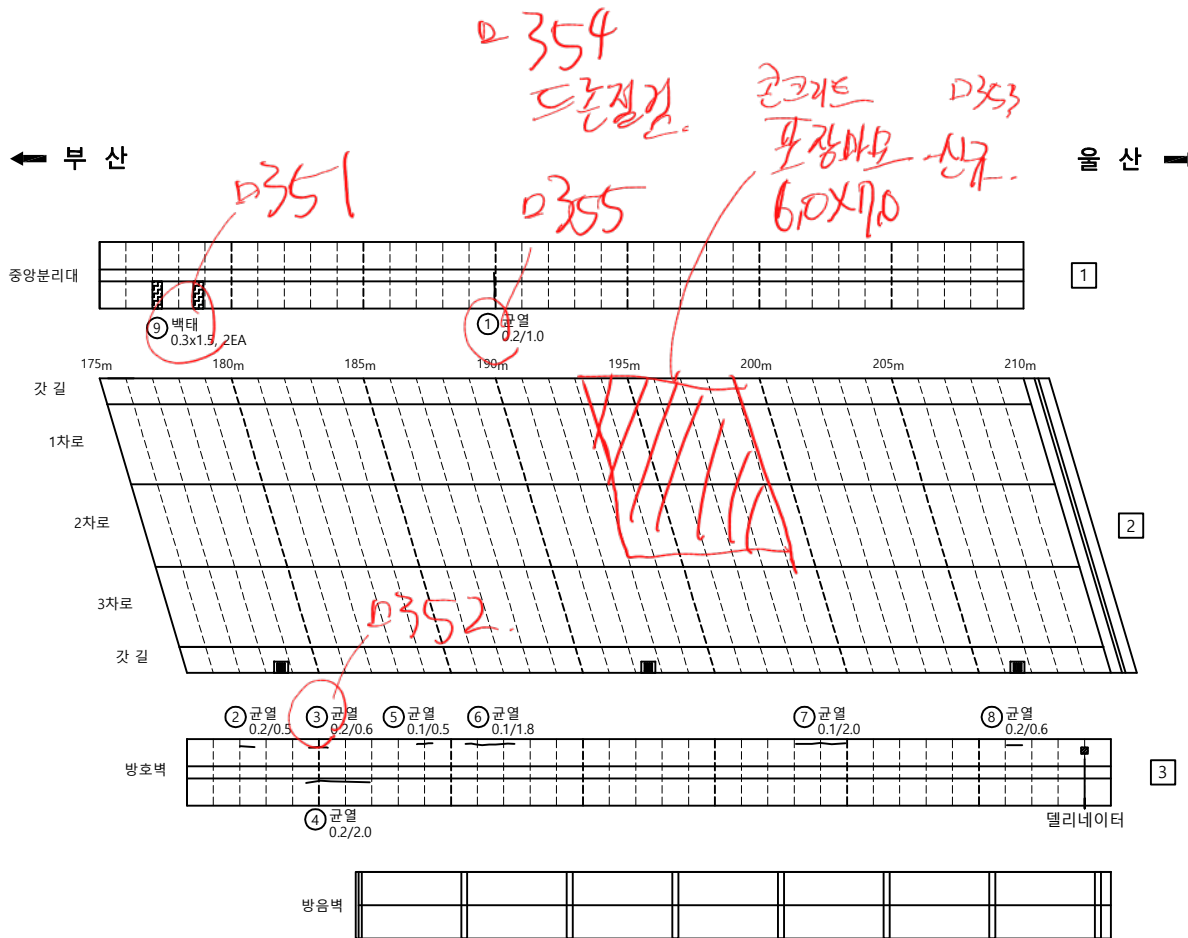
# 대운천교(울산) 교면포장 S6

| 교면포장 S6 | | | | | | | | | |
|---|---|---|---|---|---|---|---|---|---|
| 1 | 구 | 방호벽 | 균열(0.3mm미만) | 0.2 | 1.0 | | 1 | m | 1.00 |
| 2 | 구 | 방호벽 | 균열(0.3mm미만) | 0.2 | 0.5 | | 1 | m | 0.50 |
| 3 | 구 | 방호벽 | 균열(0.3mm미만) | 0.2 | 0.6 | | 1 | m | 0.60 |
| 4 | 구 | 방호벽 | 균열(0.3mm미만) | 0.2 | 2.0 | | 1 | m | 2.00 |
| 5 | 구 | 방호벽 | 균열(0.3mm미만) | 0.1 | 0.5 | | 1 | m | 0.50 |
| 6 | 구 | 방호벽 | 균열(0.3mm미만) | 0.1 | 1.8 | | 1 | m | 1.80 |
| 7 | 구 | 방호벽 | 균열(0.3mm미만) | 0.1 | 2.0 | | 1 | m | 2.00 |
| 8 | 구 | 방호벽 | 균열(0.3mm미만) | 0.2 | 0.6 | | 1 | m | 0.60 |
