# 대운천교(울산) 교면포장 S1

| 용역명 | | 2023년 부산울산고속도로 정밀안전점검 및 성능평가용역 | | | |

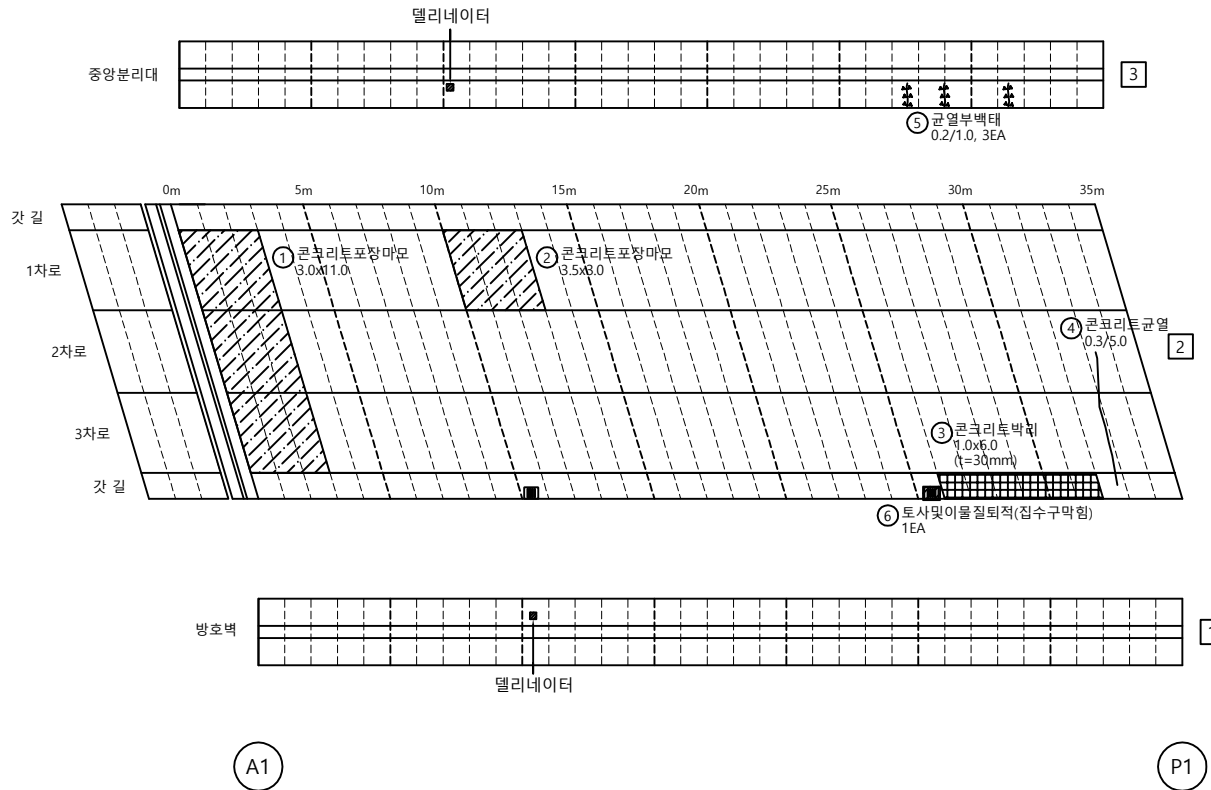
| 번호 | 신/구 | 부재명 | 손 상 현 황 | 손 상 규 모 | | | | | 비 고 | |
|---|---|---|---|---|---|---|---|---|---|---|
| 1 | 구 | 교면포장 | 표면열화 | | 3.0 | 11.0 | 1 | m <sup>2</sup> | 33.00 | 마모 |
| 2 | 구 | 교면포장 | 표면열화 | | 3.5 | 3.0 | 1 | m <sup>2</sup> | 10.50 | 마모 |
| 3 | 구 | 교면포장 | 박리 | | 1.0 | 6.0 | 1 | m <sup>2</sup> | 6.00 | |
| 4 | 구 | 교면포장 | 균열 | 0.3 | 5.0 | | 1 | m | 5.00 | |
| 5 | 신 | 방호벽 | 균열(0.3mm미만) | 0.2 | 1.0 | | 3 | m | 3.00 | 백태 |
| 6 | 신 | 배수시설 | 토사및이물질퇴적 | | | | 1 | EA | 1.00 | |

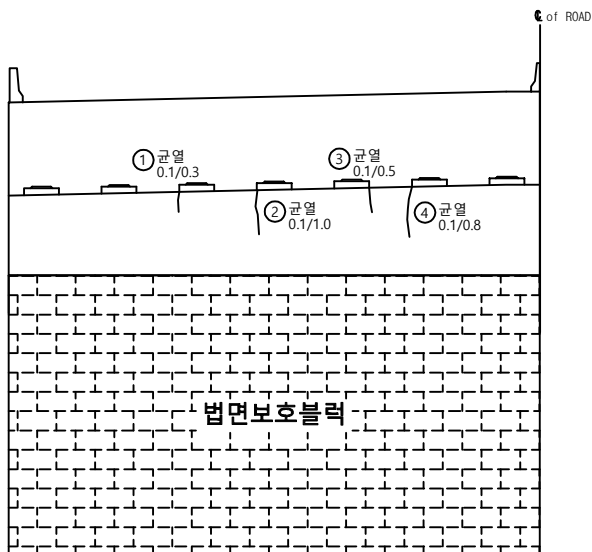
| 교대 | | | | | | | | | |
|---|---|---|---|---|---|---|---|---|---|
| 1 | 신 | 교대 | 균열(0.3mm미만) | 0.1 | 0.3 | | 1 | m | 0.30 |
| 2 | 신 | 교대 | 균열(0.3mm미만) | 0.1 | 1.0 | | 1 | m | 1.00 |
| 3 | 신 | 교대 | 균열(0.3mm미만) | 0.1 | 0.5 | | 1 | m | 0.50 |
| 4 | 신 | 교대 | 균열(0.3mm미만) | 0.1 | 0.8 | | 1 | m | 0.80 |

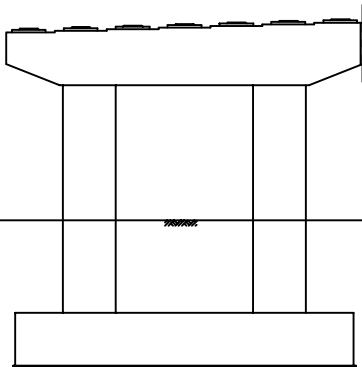
대운천교(울산) 교각 P1

① 균열  
0.1/0.7

| 교각 | | | | | | | | | |
|---|---|---|---|---|---|---|---|---|---|
| 1 | 구 | 교각 | 균열(0.3mm이하) | 0.1 | 0.7 | | 1 | m | 0.70 |
| 2 | 구 | 교각 | 단면손상 | | 1.2 | | 1 | m | 1.20 |

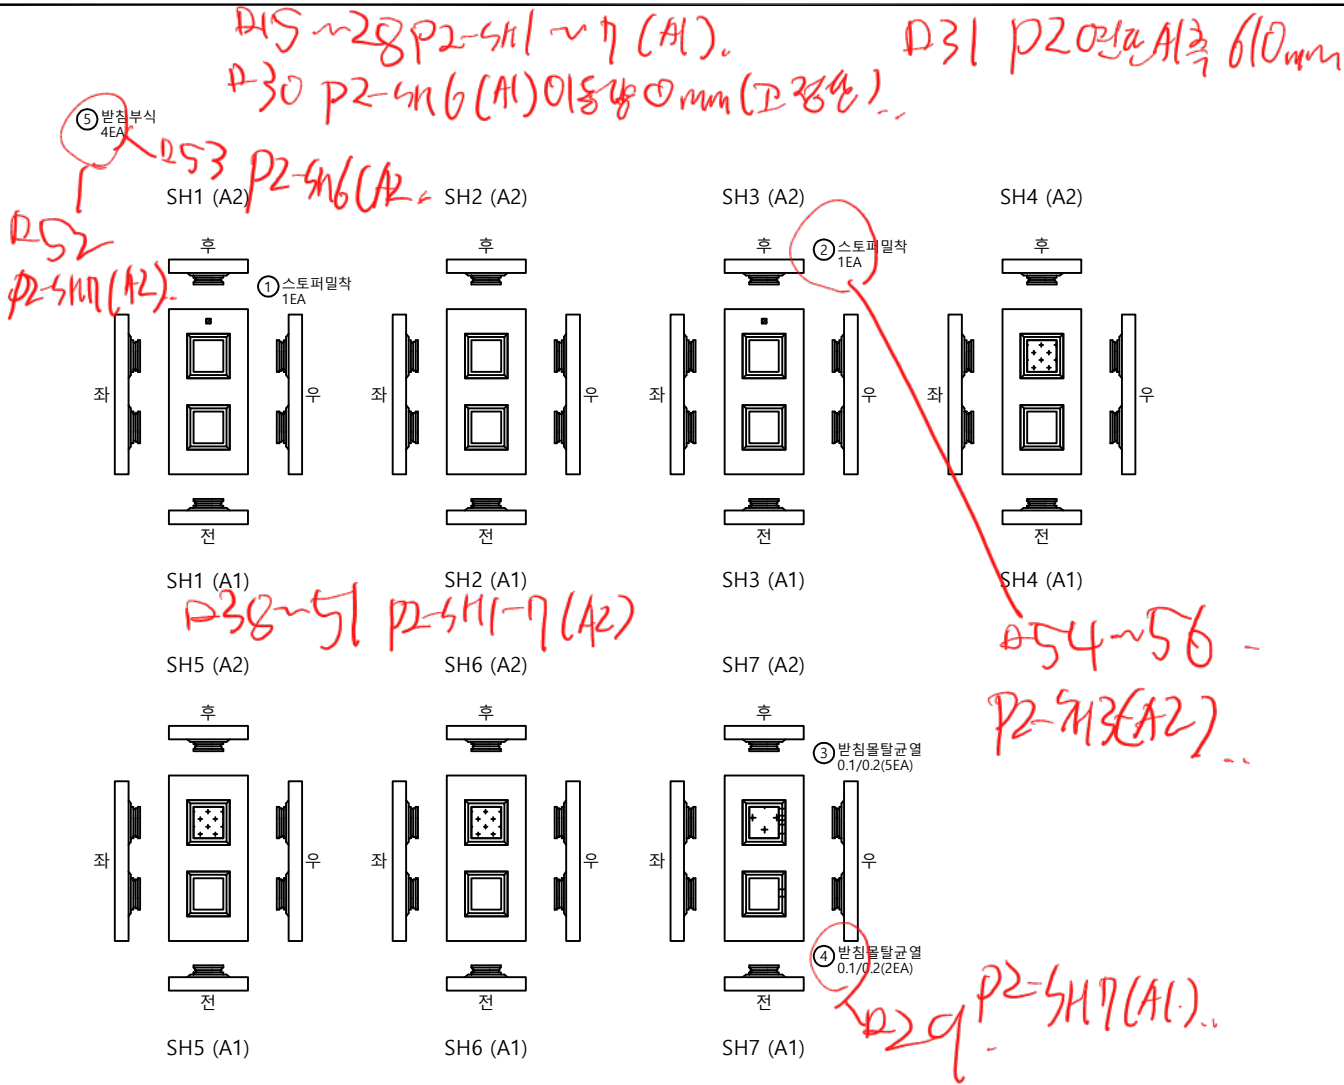
대운천교(울산) 받침장치 P2

| 받침장치 | | | | | | | | | |
|---|---|---|---|---|---|---|---|---|---|
| 3 | 구 | 교량받침 | 균열(0.3mm미만) | 0.1 | 0.2 | | 5 | m | 1.00 |
| 4 | 구 | 교량받침 | 균열(0.3mm미만) | 0.1 | 0.2 | | 2 | m | 0.40 |
| 5 | 신 | 교량받침 | 부식 | | | | 4 | EA | 4.00 |

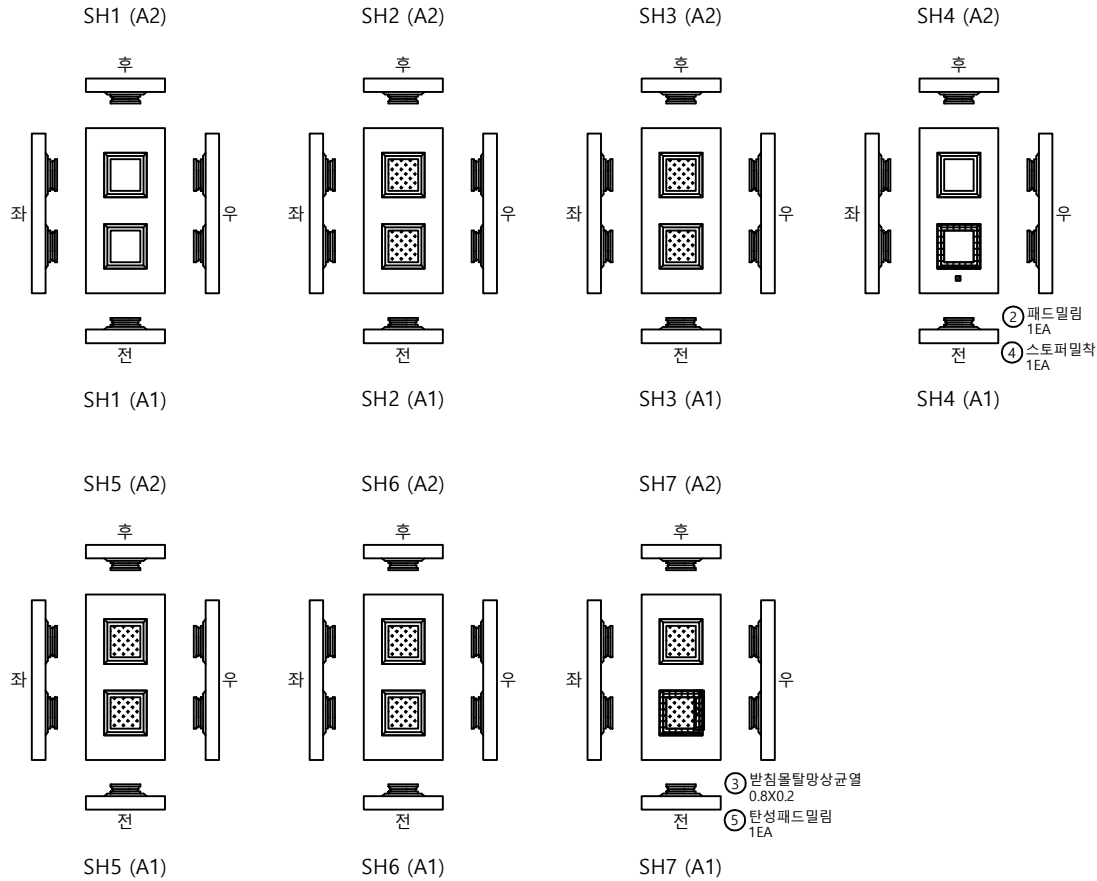
# 대운천교(울산) 받침장치 P6

① 받침부식  
10EA
