# 대운천교(울산) 교면포장 S1

## 손상물량표

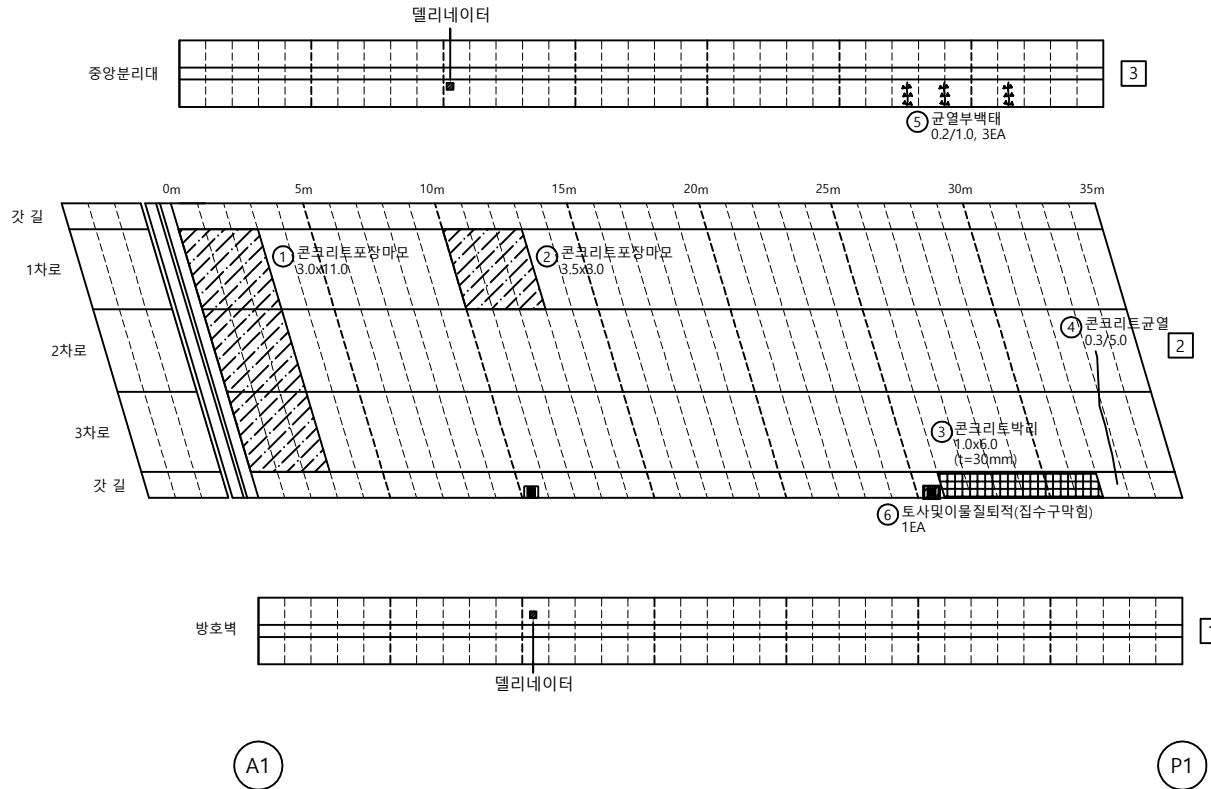
S1

| 번호 | 신/구 | 부재명 | 손상현황 | 손상규모 | | | | | 비고 |
|---|---|---|---|---|---|---|---|---|---|
| 1 | 구 | 교면포장 | 표면열화 | | 3.0 | 11.0 | 1 | m <sup>2</sup> | 매모 |
| 2 | 구 | 교면포장 | 표면열화 | | 3.5 | 3.0 | 1 | m <sup>2</sup> | 매모 |
| 3 | 구 | 교면포장 | 박리 | | 1.0 | 6.0 | 1 | m <sup>2</sup> | |
| 4 | 구 | 교면포장 | 균열 | 0.3 | 5.0 | | 1 | m | |
| 5 | 신 | 방호벽 | 균열(0.3mm미만) | 0.2 | 1.0 | | 3 | m | 백태 |
| 6 | 신 | 배수시설 | 도사및이물질퇴적 | | | | 1 | EA | |

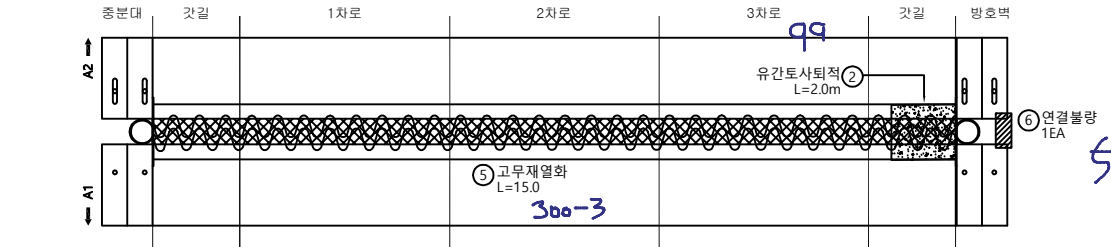
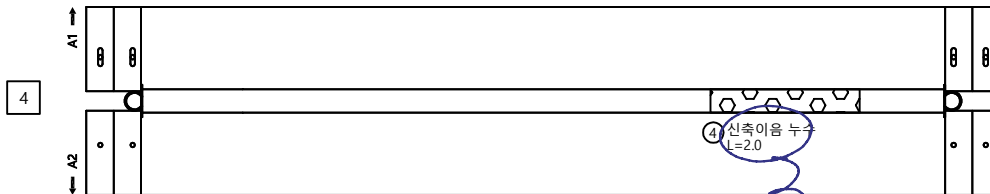
차수판(중분대)

③ 차수판볼트누락 7EA

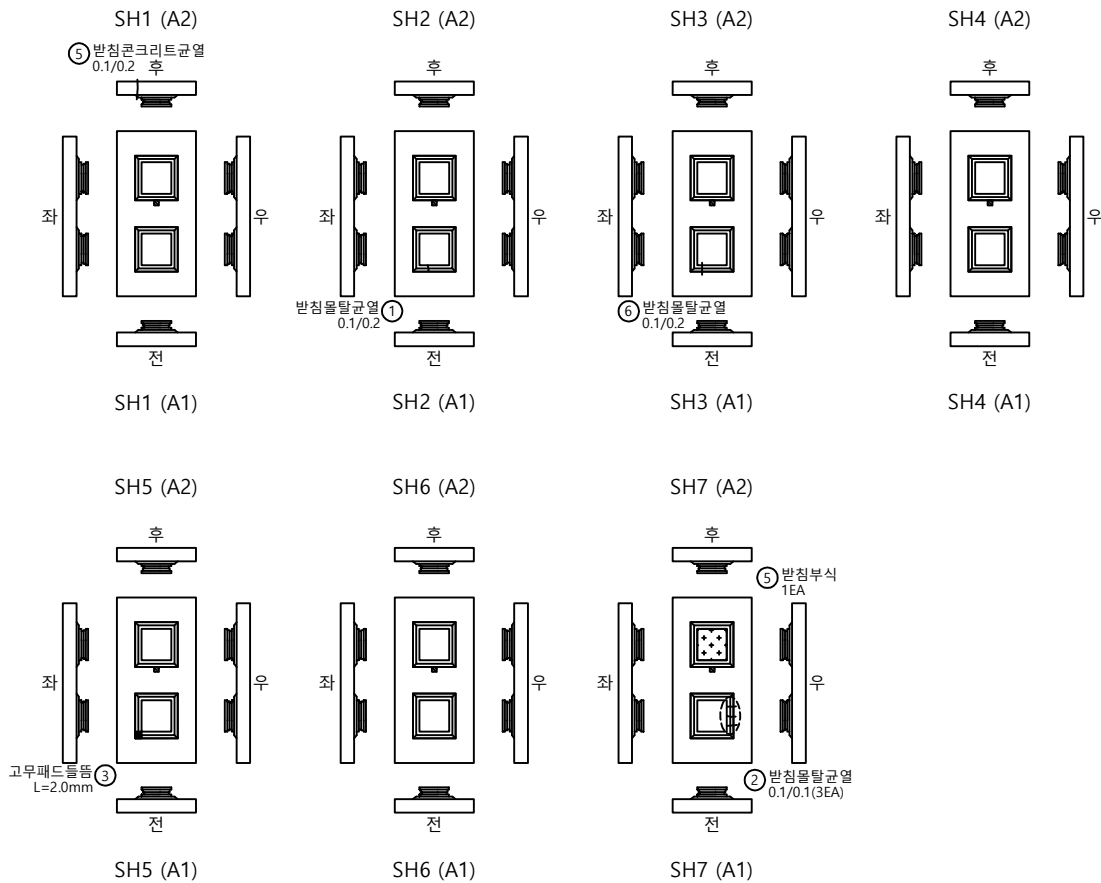
대운천교(울산) 받침장치 P8

④ 스토퍼밀착  
7EA
