동부산IC1교 교면포장 S1 외관조사망도

| 용<br>의<br>명 | 2023년 부산울산고속도로 정밀안전점검 및 성능평가용역 | | | |

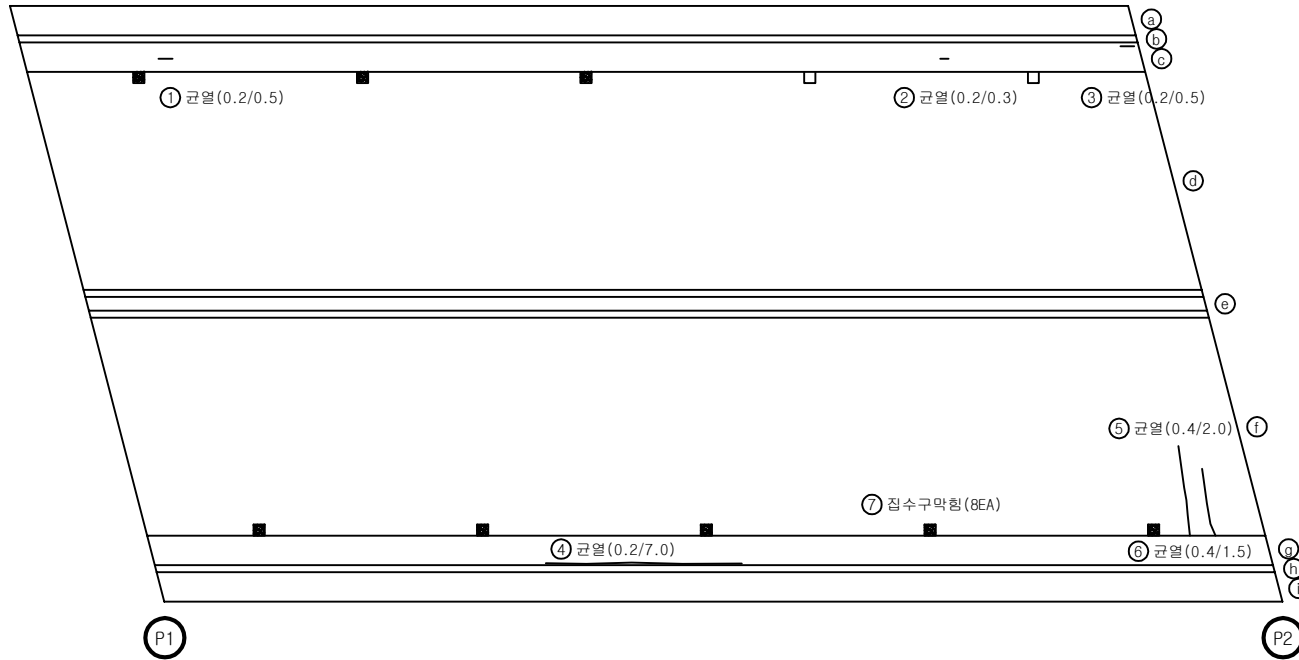
S2

| 번호 | 선/구 | 부재명 | 손 상 현 황 | 손 상 규 모 | | | | | | 비고 |
|---|---|---|---|---|---|---|---|---|---|---|
| 1 | 구 | 방호벽 | 균열(0.3mm미만) | 0.2 | 0.5 | | 1 | m | 0.50 | |
| 2 | 구 | 방호벽 | 균열(0.3mm미만) | 0.2 | 0.3 | | 1 | m | 0.30 | |
| 3 | 구 | 방호벽 | 균열(0.3mm미만) | 0.2 | 0.5 | | 1 | m | 0.50 | |
| 4 | 구 | 방호벽 | 균열(0.3mm미만) | 0.2 | 7.0 | | 1 | m | 7.00 | |
| 5 | 신 | 교면포장 | 포장균열 | 0.4 | 2.0 | | 1 | m | 2.00 | |
| 6 | 신 | 교면포장 | 포장균열 | 0.4 | 1.5 | | 1 | m | 1.50 | |
| 7 | 신 | 배수시설 | 침수구 막힘 | | | | 8 | EA | 8.00 | |

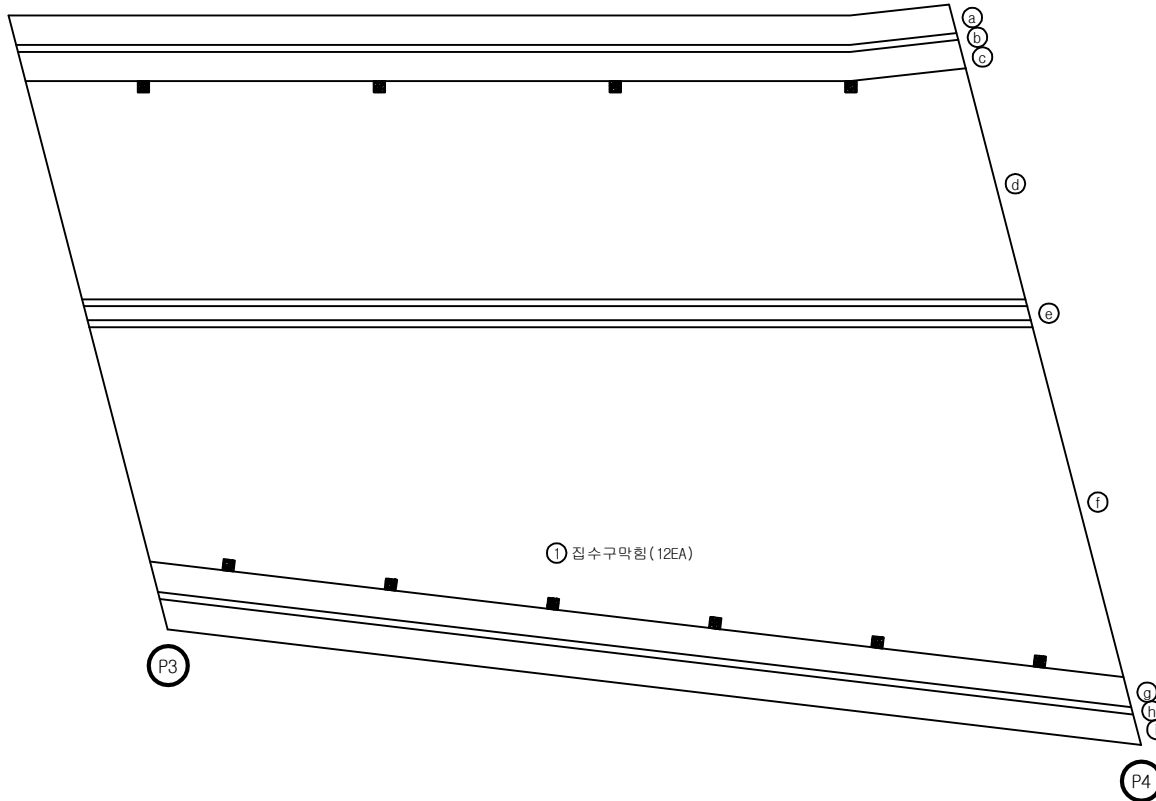
S4

| 번호 | 선/구 | 부재명 | 손 상 현 황 | 손 상 규 모 | | | | | | 비고 |
|---|---|---|---|---|---|---|---|---|---|---|
| 1 | 선 | 배수시설 | 침수구 막힘 | | | | 12 | EA | 12.00 | |

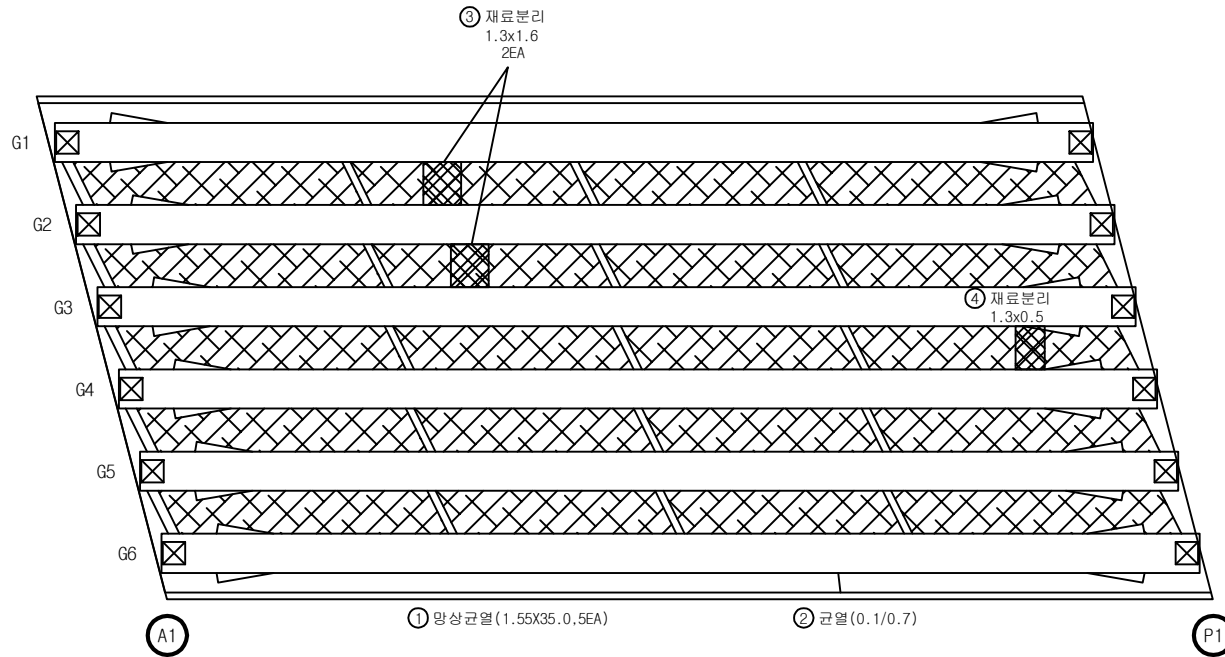
S1

| 번호 | 선/구 | 부재명 | 손 상 현 황 | 손 상 규 모 | | | | | | 비고 |
|---|---|---|---|---|---|---|---|---|---|---|
| 1 | 구 | 바닥판 | 망상균열 | 0.1 | 1.6 | 35.0 | 5 | m | 271.25 | |
| 2 | 구 | 캔틸레버 | 균열(0.3mm이하) | 0.1 | 0.7 | | 1 | m | 0.70 | |

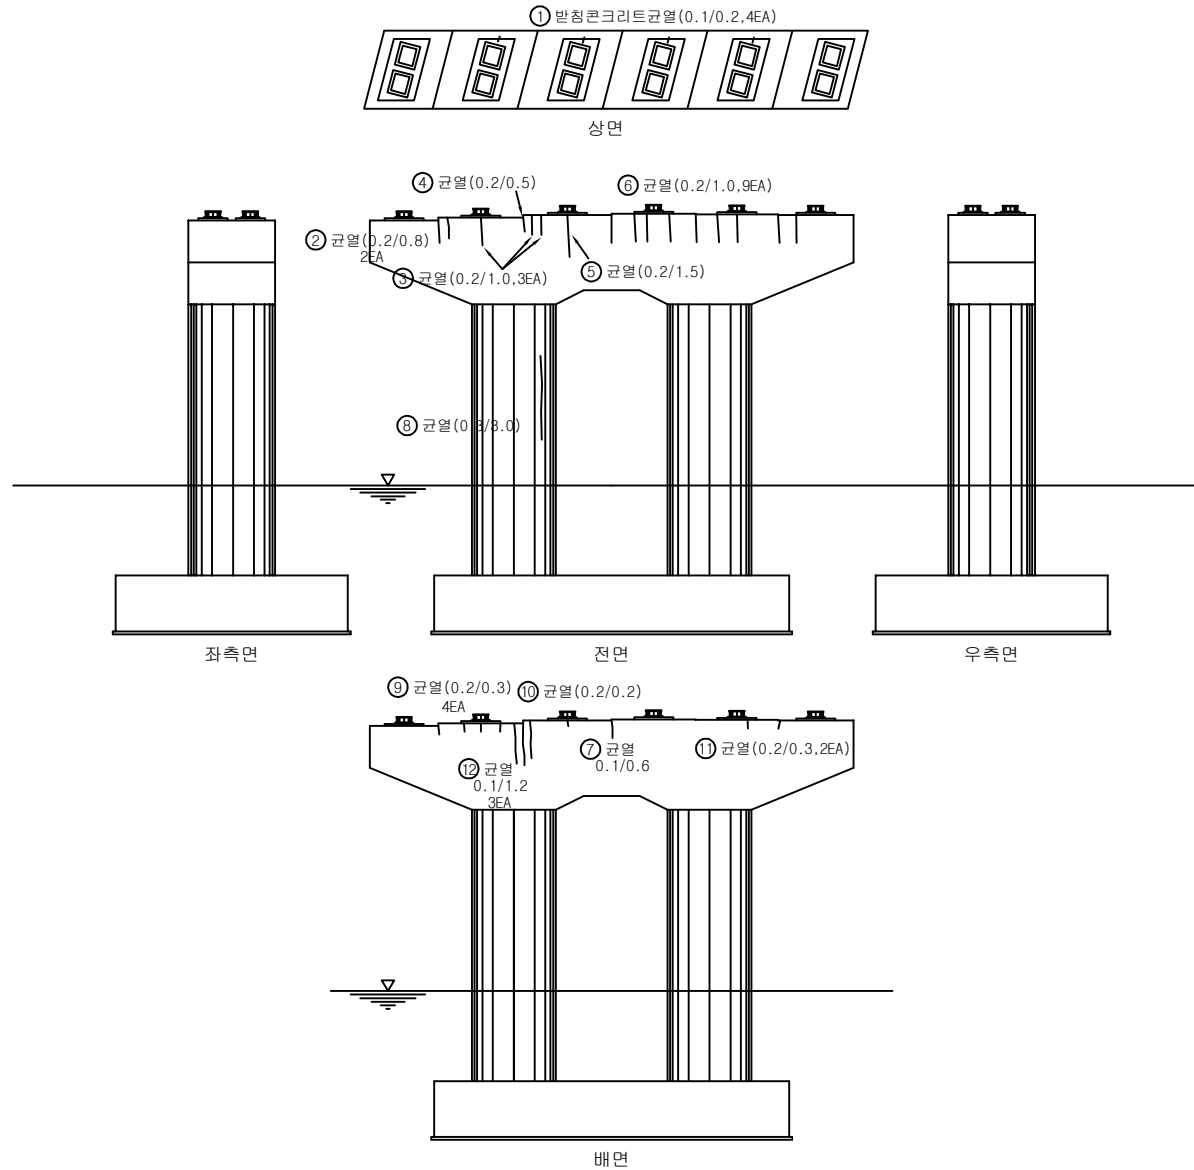
P1

| 번호 | 선/구 | 부재명 | 손 상 현 황 | 손 상 규 모 | | | | | 비고 |
|---|---|---|---|---|---|---|---|---|---|
| 1 | 구 | 교량받침 | 받침콘크리트 균열 | 0.1 | 0.2 | | 4 | m | 0.80 |
| 2 | 구 | 코팅전면 | 균열(0.3mm미만) | 0.2 | 0.8 | | 2 | m | 1.60 |
| 3 | 구 | 코팅전면 | 균열(0.3mm미만) | 0.2 | 1.0 | | 3 | m | 3.00 |
| 4 | 구 | 코팅전면 | 균열(0.3mm미만) | 0.2 | 0.5 | | 1 | m | 0.50 |
| 5 | 구 | 코팅전면 | 균열(0.3mm미만) | 0.2 | 1.5 | | 1 | m | 1.50 |
| 6 | 구 | 코팅전면 | 균열(0.3mm미만) | 0.2 | 1.0 | | 9 | m | 9.00 |
| 7 | 구 | 코팅배면 | 균열(0.3mm미만) | 0.1 | 0.6 | | 1 | m | 0.60 |
| 8 | 구 | 기둥전면 | 균열(0.3mm이상) | 0.3 | 3.0 | | 1 | m | 3.00 |
| 9 | 구 | 코팅배면 | 균열(0.3mm미만) | 0.2 | 0.3 | | 4 | m | 1.20 |
| 10 | 구 | 코팅배면 | 균열(0.3mm미만) | 0.2 | 0.2 | | 1 | m | 0.20 |
| 11 | 구 | 코팅배면 | 균열(0.3mm미만) | 0.2 | 0.3 | | 2 | m | 0.60 |
| 12 | 구 | 코팅배면 | 균열(0.3mm미만) | 0.1 | 1.2 | | 3 | m | 3.60 |

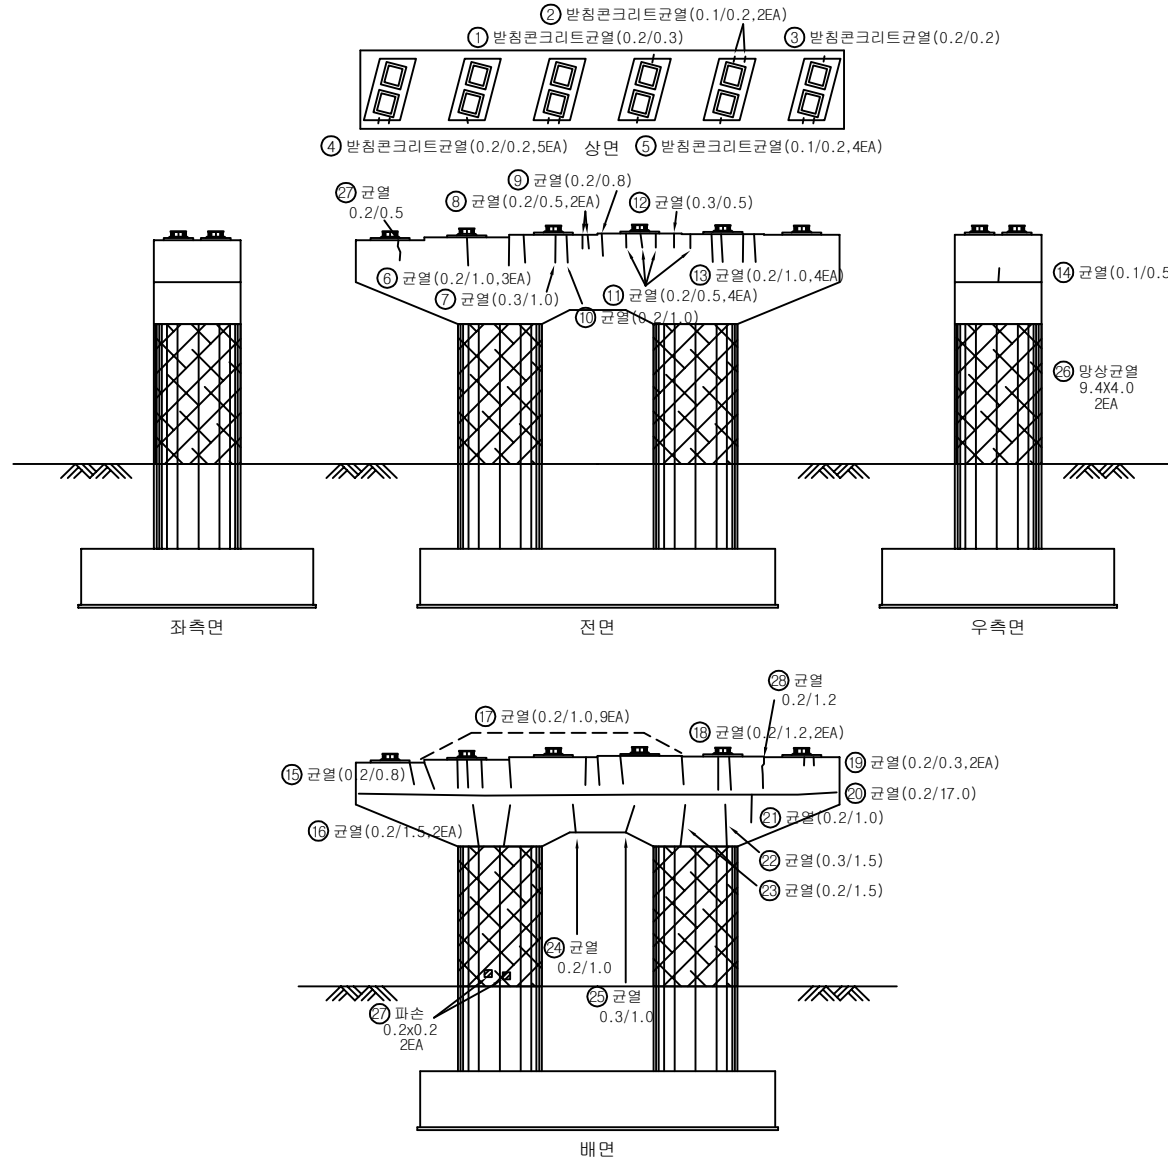
교각  
P2

| 번호 | 선/구 | 부재명 | 손 상 현 황 | 손 상 규 모 | | | | | 비고 |
|---|---|---|---|---|---|---|---|---|---|
| 1 | 구 | 받침Con | 균열(0.3mm미만) | 0.2 | 0.3 | | 1 | m | 0.30 |
| 7 | 구 | 코팅전면 | 균열(0.3mm이상) | 0.3 | 1.0 | | 2 | m | 2.00 |
| 12 | 구 | 코팅전면 | 균열(0.3mm이상) | 0.3 | 0.5 | | 1 | m | 0.50 |
| 16 | 구 | 코팅배면 | 균열(0.3mm미만) | 0.2 | 1.5 | | 2 | m | 3.00 |
| 19 | 구 | 코팅배면 | 균열(0.3mm미만) | 0.2 | 0.3 | | 2 | m | 0.60 |
| 20 | 구 | 코팅배면 | 균열(0.3mm미만) | 0.2 | 17 | | 1 | m | 17.00 |
| 26 | 구 | 기둥 | 명상균열 | | 9.4 | 4 | 2 | m <sup>2</sup> | 75.20 |
