동부산IC1교 교면포장 S1 외관조사망도

| 용<br>의<br>명 | 2023년 부산울산고속도로 정밀안전점검 및 성능평가용역 | | | |

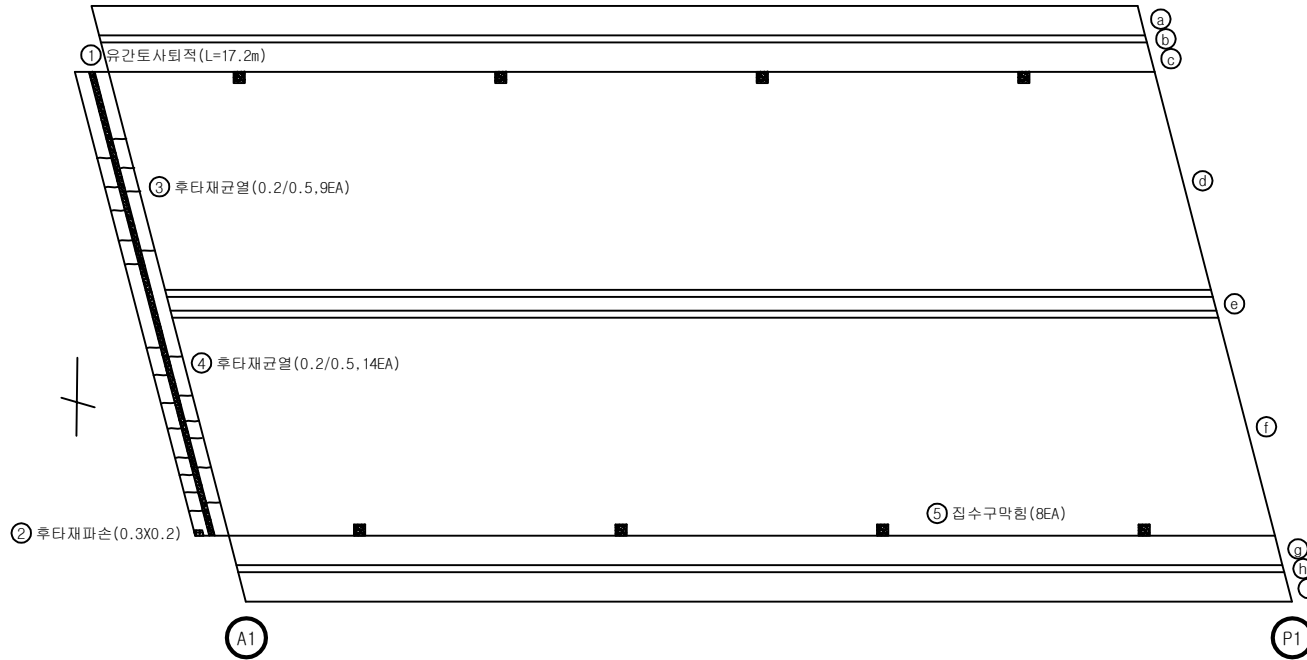
S1

| 번호 | 선/구 | 부재명 | 손 상 현 황 | 손 상 규 모 | | | | | 비고 |
|---|---|---|---|---|---|---|---|---|---|
| 1 | 구 | 신축이음 | 유간트사됨적 | | 17.2 | | 1 | m | 17.20 |
| 2 | 구 | 신축이음 | 후타재 파손 | | 0.3 | 0.2 | 1 | m <sup>2</sup> | 0.06 |
| 3 | 신 | 신축이음 | 후타재 균열 | 0.2 | 0.5 | | 14 | m | 7.00 |
| 4 | 신 | 신축이음 | 후타재 균열 | 0.2 | 0.5 | | 9 | m | 4.50 |
| 5 | 신 | 배수시설 | 집수구 막힘 | | | | 8 | EA | 8.00 |

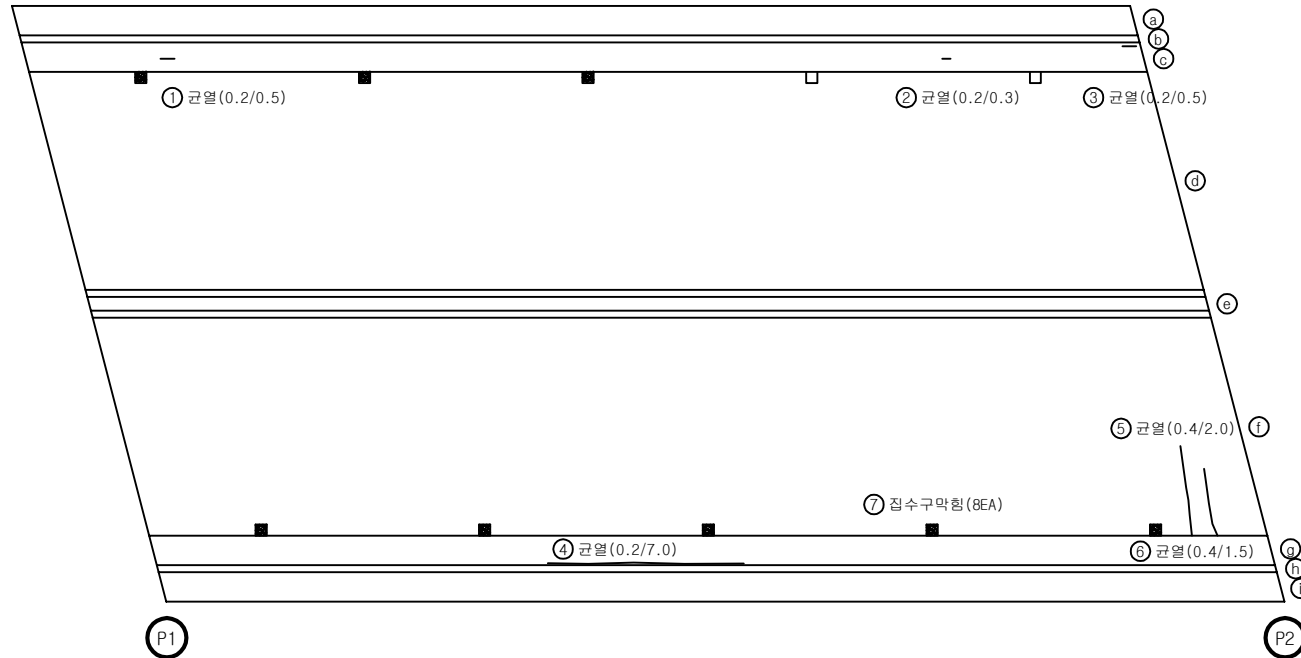
S2

| 번호 | 선/구 | 부재명 | 손 상 현 황 | 손 상 규 모 | | | | | | 비고 |
|---|---|---|---|---|---|---|---|---|---|---|
| 1 | 구 | 방호벽 | 균열(0.3mm미만) | 0.2 | 0.5 | | 1 | m | 0.50 | |
| 2 | 구 | 방호벽 | 균열(0.3mm미만) | 0.2 | 0.3 | | 1 | m | 0.30 | |
| 3 | 구 | 방호벽 | 균열(0.3mm미만) | 0.2 | 0.5 | | 1 | m | 0.50 | |
| 4 | 구 | 방호벽 | 균열(0.3mm미만) | 0.2 | 7.0 | | 1 | m | 7.00 | |
| 5 | 신 | 교면포장 | 포장균열 | 0.4 | 2.0 | | 1 | m | 2.00 | |
| 6 | 신 | 교면포장 | 포장균열 | 0.4 | 1.5 | | 1 | m | 1.50 | |
| 7 | 신 | 배수시설 | 침수구 막힘 | | | | 8 | EA | 8.00 | |

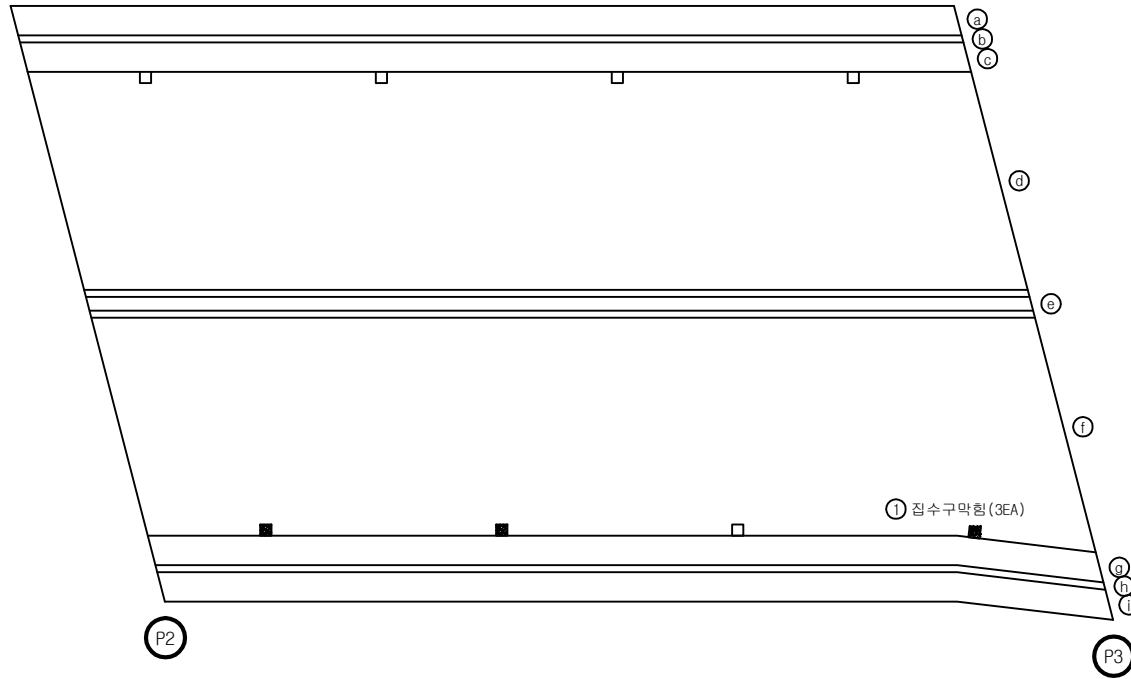
S3

| 번호 | 선/구 | 부재명 | 손 상 현 황 | 손 상 규 모 | | | | | 비고 |
|---|---|---|---|---|---|---|---|---|---|
| 1 | 선 | 배수시설 | 집수구 막힘 | | | | 3 | EA | 3.00 |

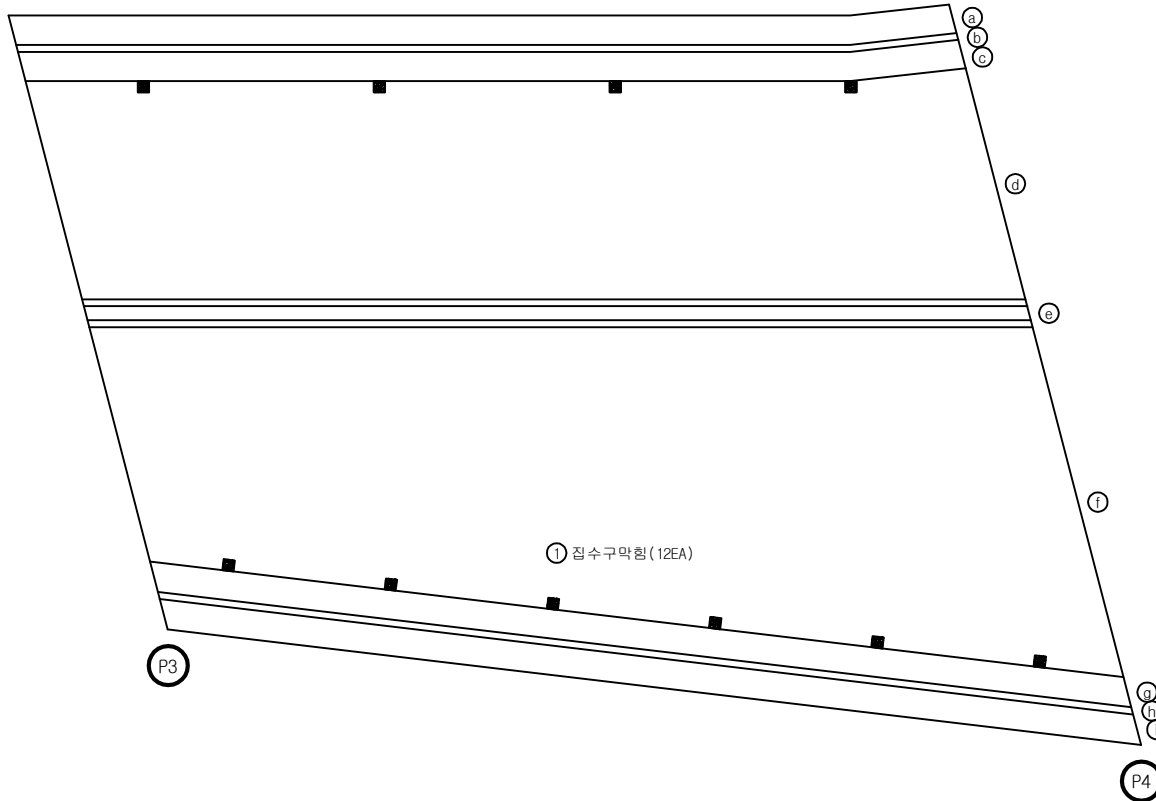
S4

| 번호 | 선/구 | 부재명 | 손 상 현 황 | 손 상 규 모 | | | | | | 비고 |
|---|---|---|---|---|---|---|---|---|---|---|
| 1 | 선 | 배수시설 | 침수구 막힘 | | | | 12 | EA | 12.00 | |

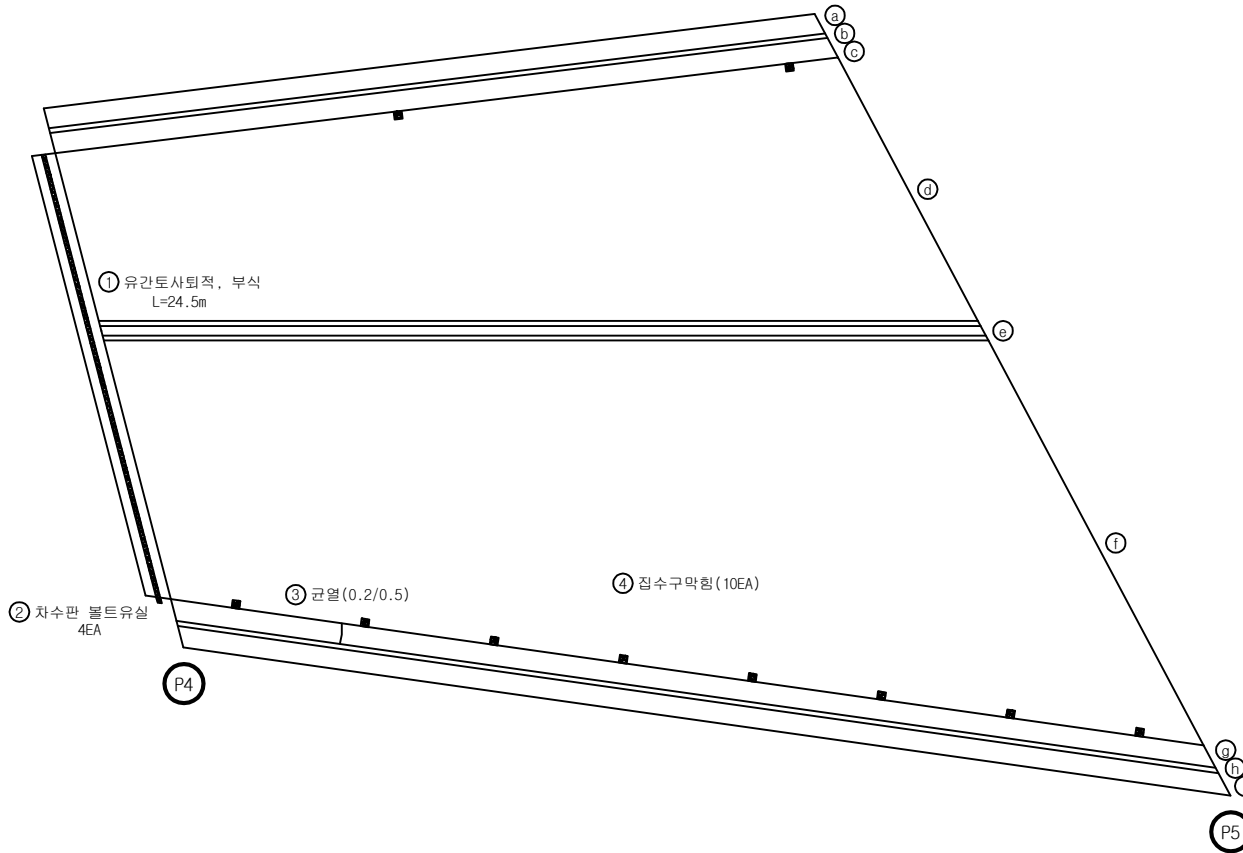
S5

| 번호 | 선/구 | 부재명 | 손 상 현 황 | 손 상 규 모 | | | | | 비고 |
|---|---|---|---|---|---|---|---|---|---|
| 1 | 구 | 신축이음 | 유간토사퇴적 | | 24.5 | | | m | 0.00 |
| 2 | 구 | 신축이음 | 차수판 볼트유실 | | | | 4 | EA | 4.00 |
| 3 | 신 | 방호벽 | 균열(0.3mm미만) | 0.2 | 0.5 | | 1 | m | 0.50 |
| 4 | 신 | 배수시설 | 집수구 막힘 | | | | 10 | EA | 10.00 |

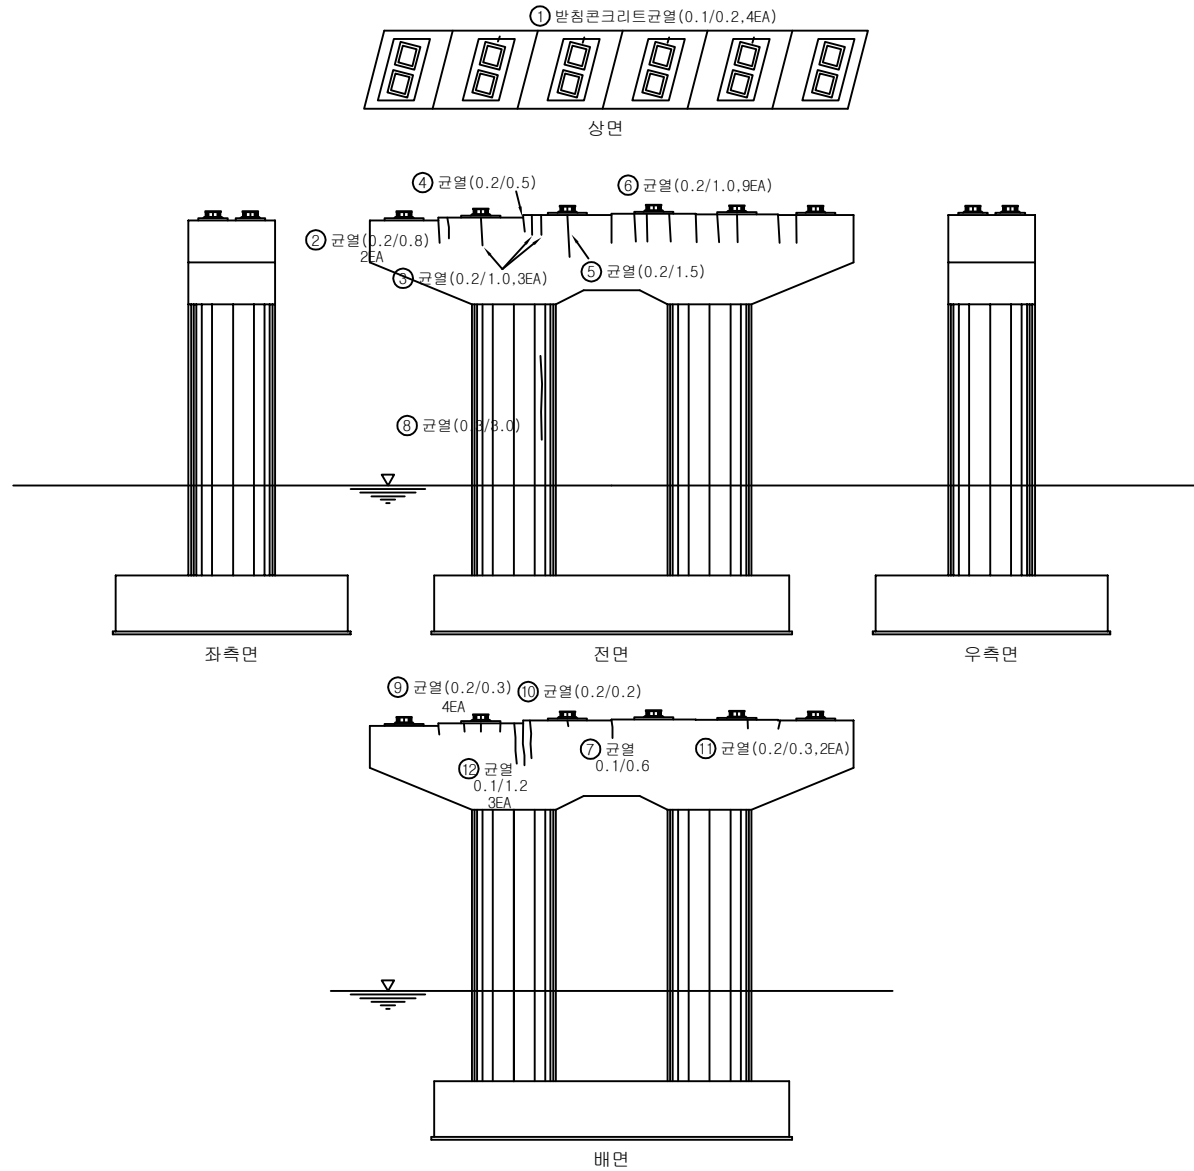
P1

| 번호 | 선/구 | 부재명 | 손 상 현 황 | 손 상 규 모 | | | | | 비고 |
|---|---|---|---|---|---|---|---|---|---|
| 1 | 구 | 교량받침 | 받침콘크리트 균열 | 0.1 | 0.2 | | 4 | m | 0.80 |
| 2 | 구 | 코팅전면 | 균열(0.3mm미만) | 0.2 | 0.8 | | 2 | m | 1.60 |
| 3 | 구 | 코팅전면 | 균열(0.3mm미만) | 0.2 | 1.0 | | 3 | m | 3.00 |
| 4 | 구 | 코팅전면 | 균열(0.3mm미만) | 0.2 | 0.5 | | 1 | m | 0.50 |
| 5 | 구 | 코팅전면 | 균열(0.3mm미만) | 0.2 | 1.5 | | 1 | m | 1.50 |
| 6 | 구 | 코팅전면 | 균열(0.3mm미만) | 0.2 | 1.0 | | 9 | m | 9.00 |
| 7 | 구 | 코팅배면 | 균열(0.3mm미만) | 0.1 | 0.6 | | 1 | m | 0.60 |
| 8 | 구 | 기둥전면 | 균열(0.3mm이상) | 0.3 | 3.0 | | 1 | m | 3.00 |
| 9 | 구 | 코팅배면 | 균열(0.3mm미만) | 0.2 | 0.3 | | 4 | m | 1.20 |
| 10 | 구 | 코팅배면 | 균열(0.3mm미만) | 0.2 | 0.2 | | 1 | m | 0.20 |
| 11 | 구 | 코팅배면 | 균열(0.3mm미만) | 0.2 | 0.3 | | 2 | m | 0.60 |
| 12 | 구 | 코팅배면 | 균열(0.3mm미만) | 0.1 | 1.2 | | 3 | m | 3.60 |

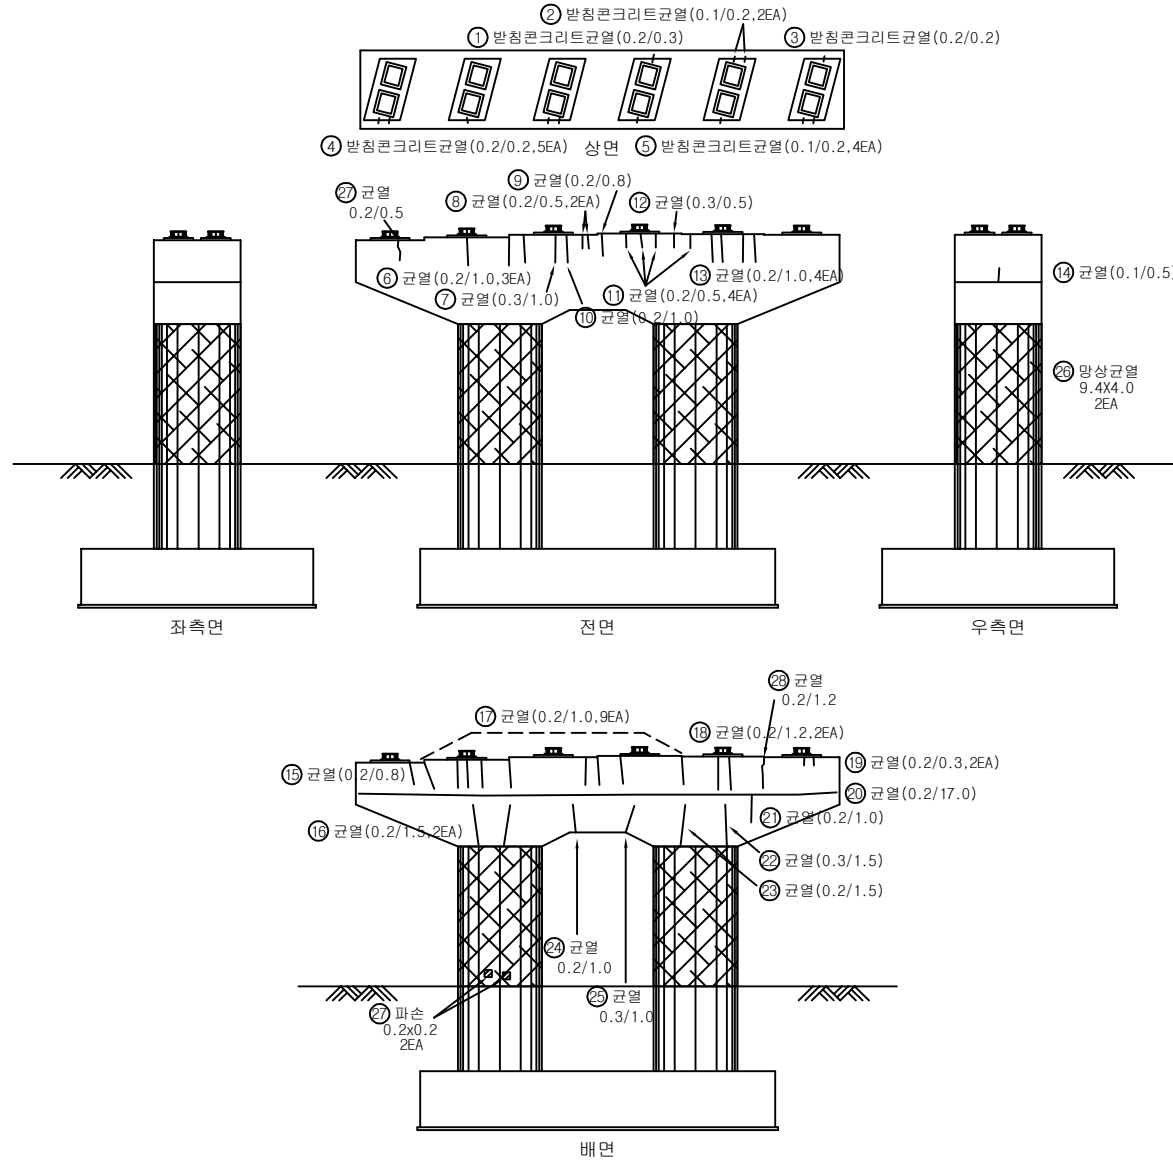
P2

| 번호 | 산/구 | 부재명 | 손 상 현 황 | 손 상 규 모 | | | | | 비고 |
|---|---|---|---|---|---|---|---|---|---|
| 1 | 구 | 받침Con | 균열(0.3mm미만) | 0.2 | 0.3 | | 1 | m | 0.30 |
| 2 | 구 | 받침Con | 균열(0.3mm미만) | 0.1 | 0.2 | | 2 | m | 0.40 |
| 7 | 구 | 코팅전면 | 균열(0.3mm이상) | 0.3 | 1.0 | | 2 | m | 2.00 |
| 12 | 구 | 코팅전면 | 균열(0.3mm이상) | 0.3 | 0.5 | | 1 | m | 0.50 |
| 20 | 구 | 코팅배면 | 균열(0.3mm미만) | 0.2 | 17 | | 1 | m | 17.00 |
| 22 | 구 | 코팅배면 | 균열(0.3mm이상) | 0.3 | 1.5 | | 1 | m | 1.50 |
| 25 | 구 | 코팅배면 | 균열(0.3mm이상) | 0.3 | 1 | | 1 | m | 1.00 |
| 26 | 구 | 기둥 | 망상균열 | | 9.4 | 4 | 2 | ㎡ | 75.20 |
