동부산IC1교 교면포장 S1 외관조사망도

2023년 부산울산고속도로 정밀안전점검 및 성능평가용역

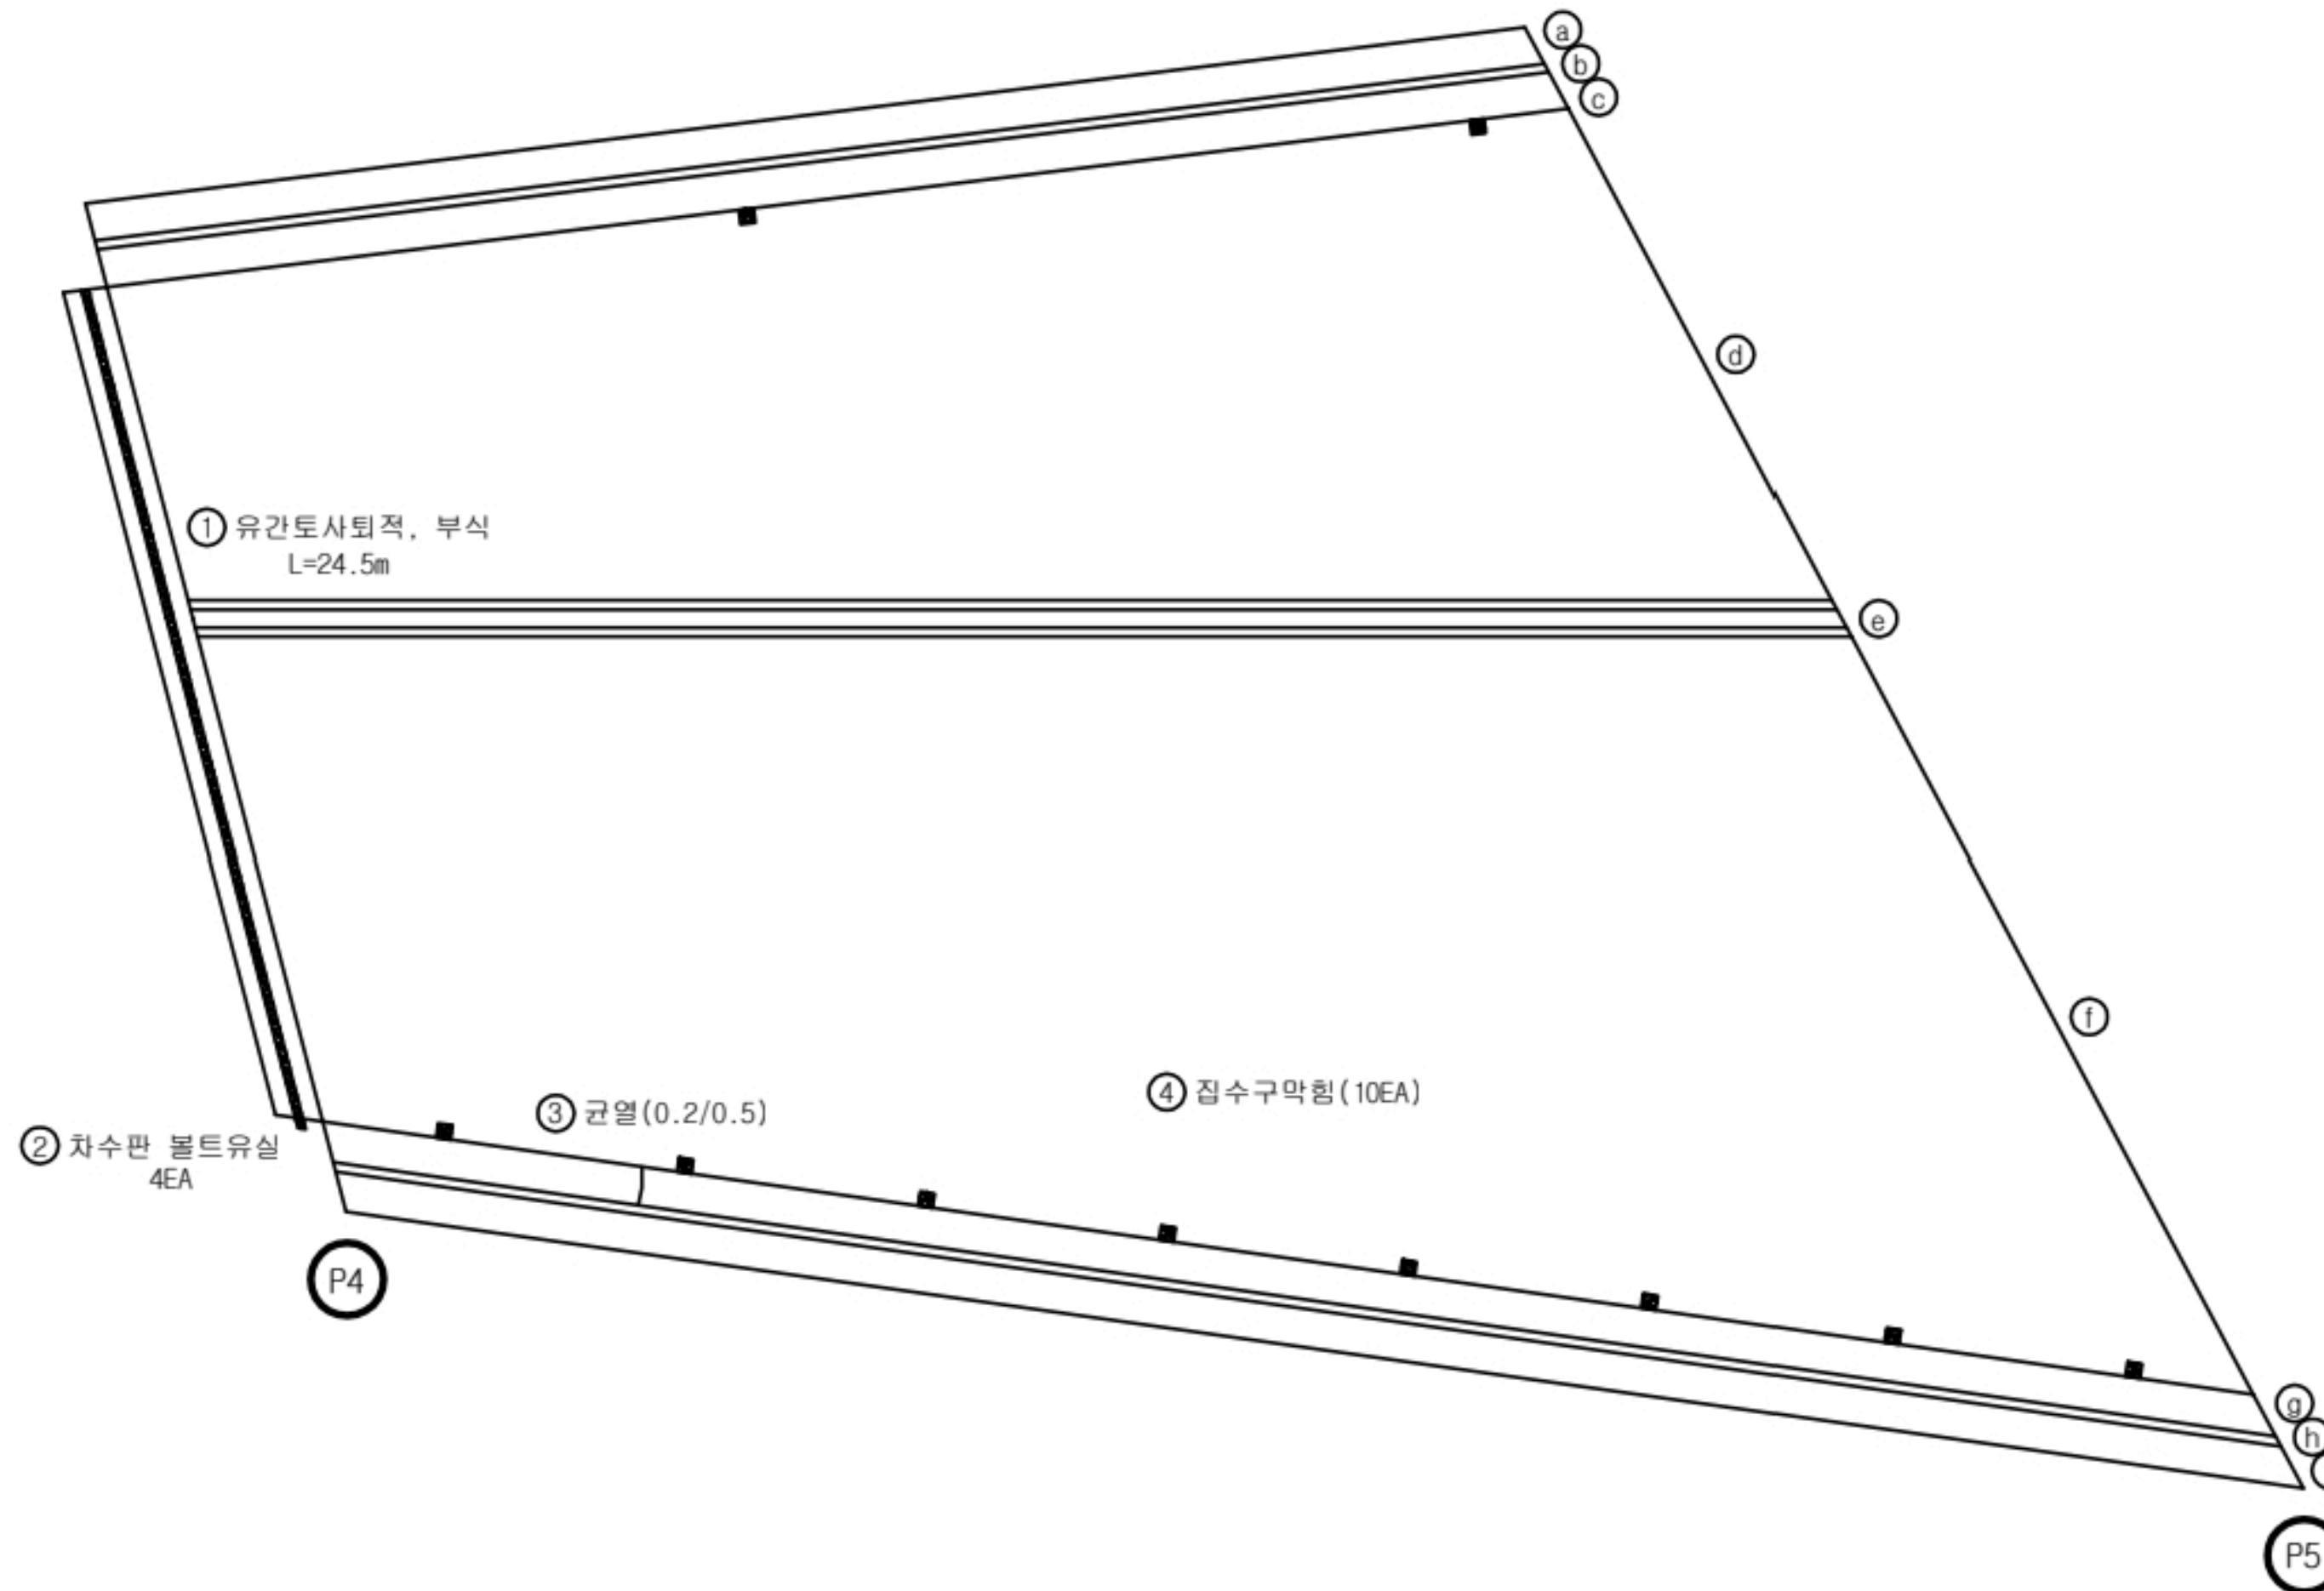
| 번호 | 신/구 | 부재명 | 손 상 현 황 | 손 상 규 모 | | | | | | 비고 |
|---|---|---|---|---|---|---|---|---|---|---|
| 3 | 신 | 방호벽 | 균열(0.3mm미만) | 0.2 | 0.5 | | 1 | m | 0.50 | |

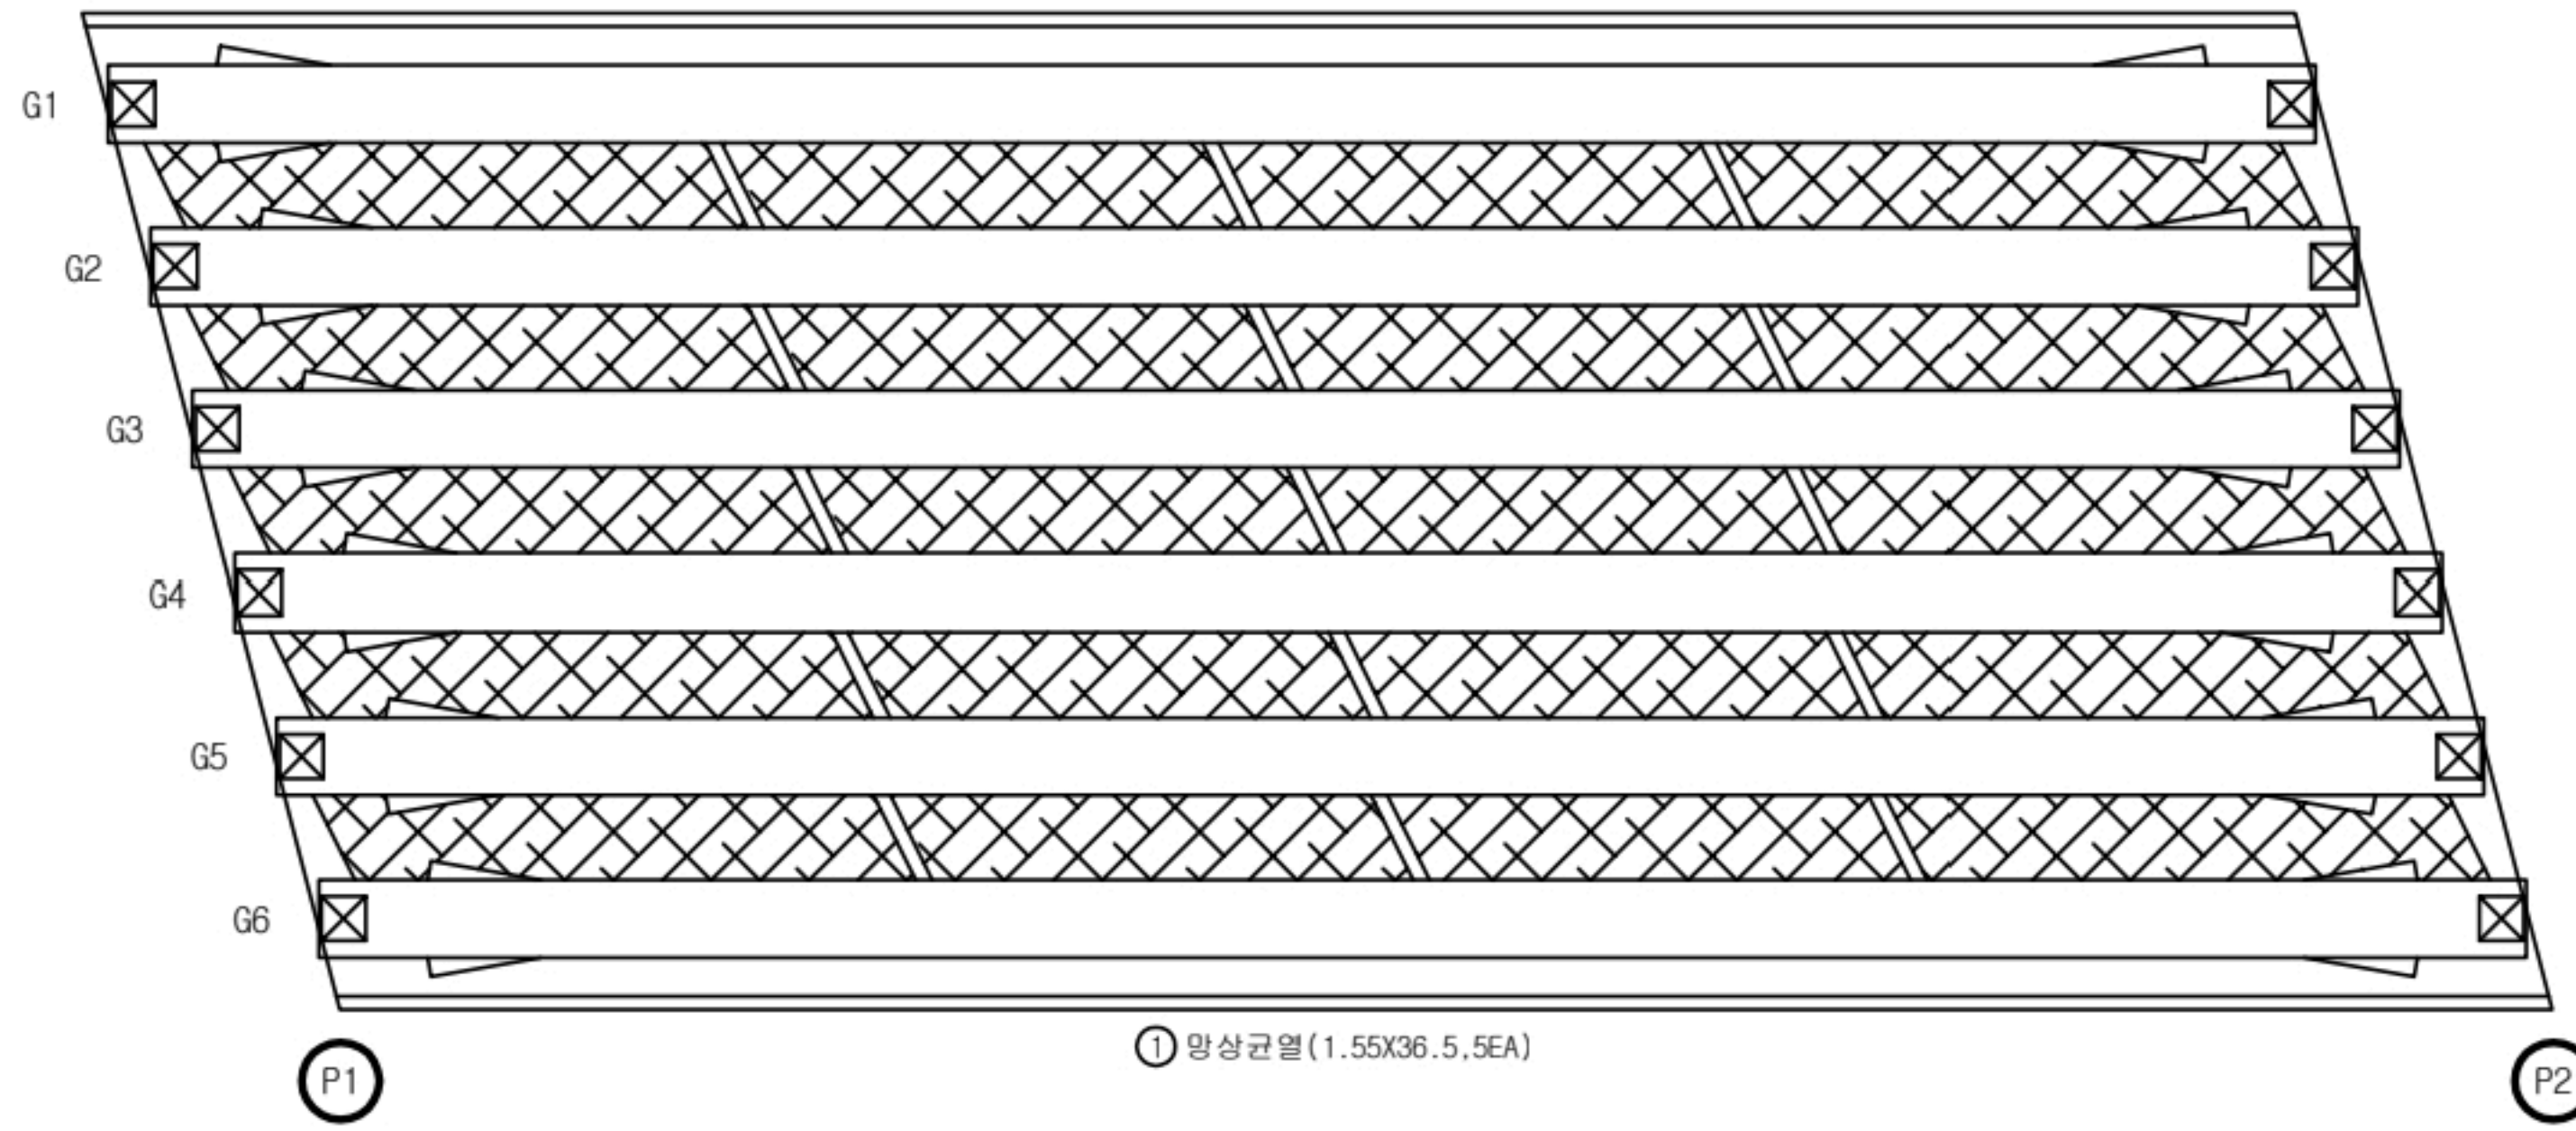
| 바닥판 | | | | | | | | | | |

| 바닥판 | | | | | | | | | | |
|---|---|---|---|---|---|---|---|---|---|---|
| 1 | 구 | 바닥판 | 망상균열 | 0.1 | 1.6 | 36.5 | 5 | ㎡ | 282.88 | |

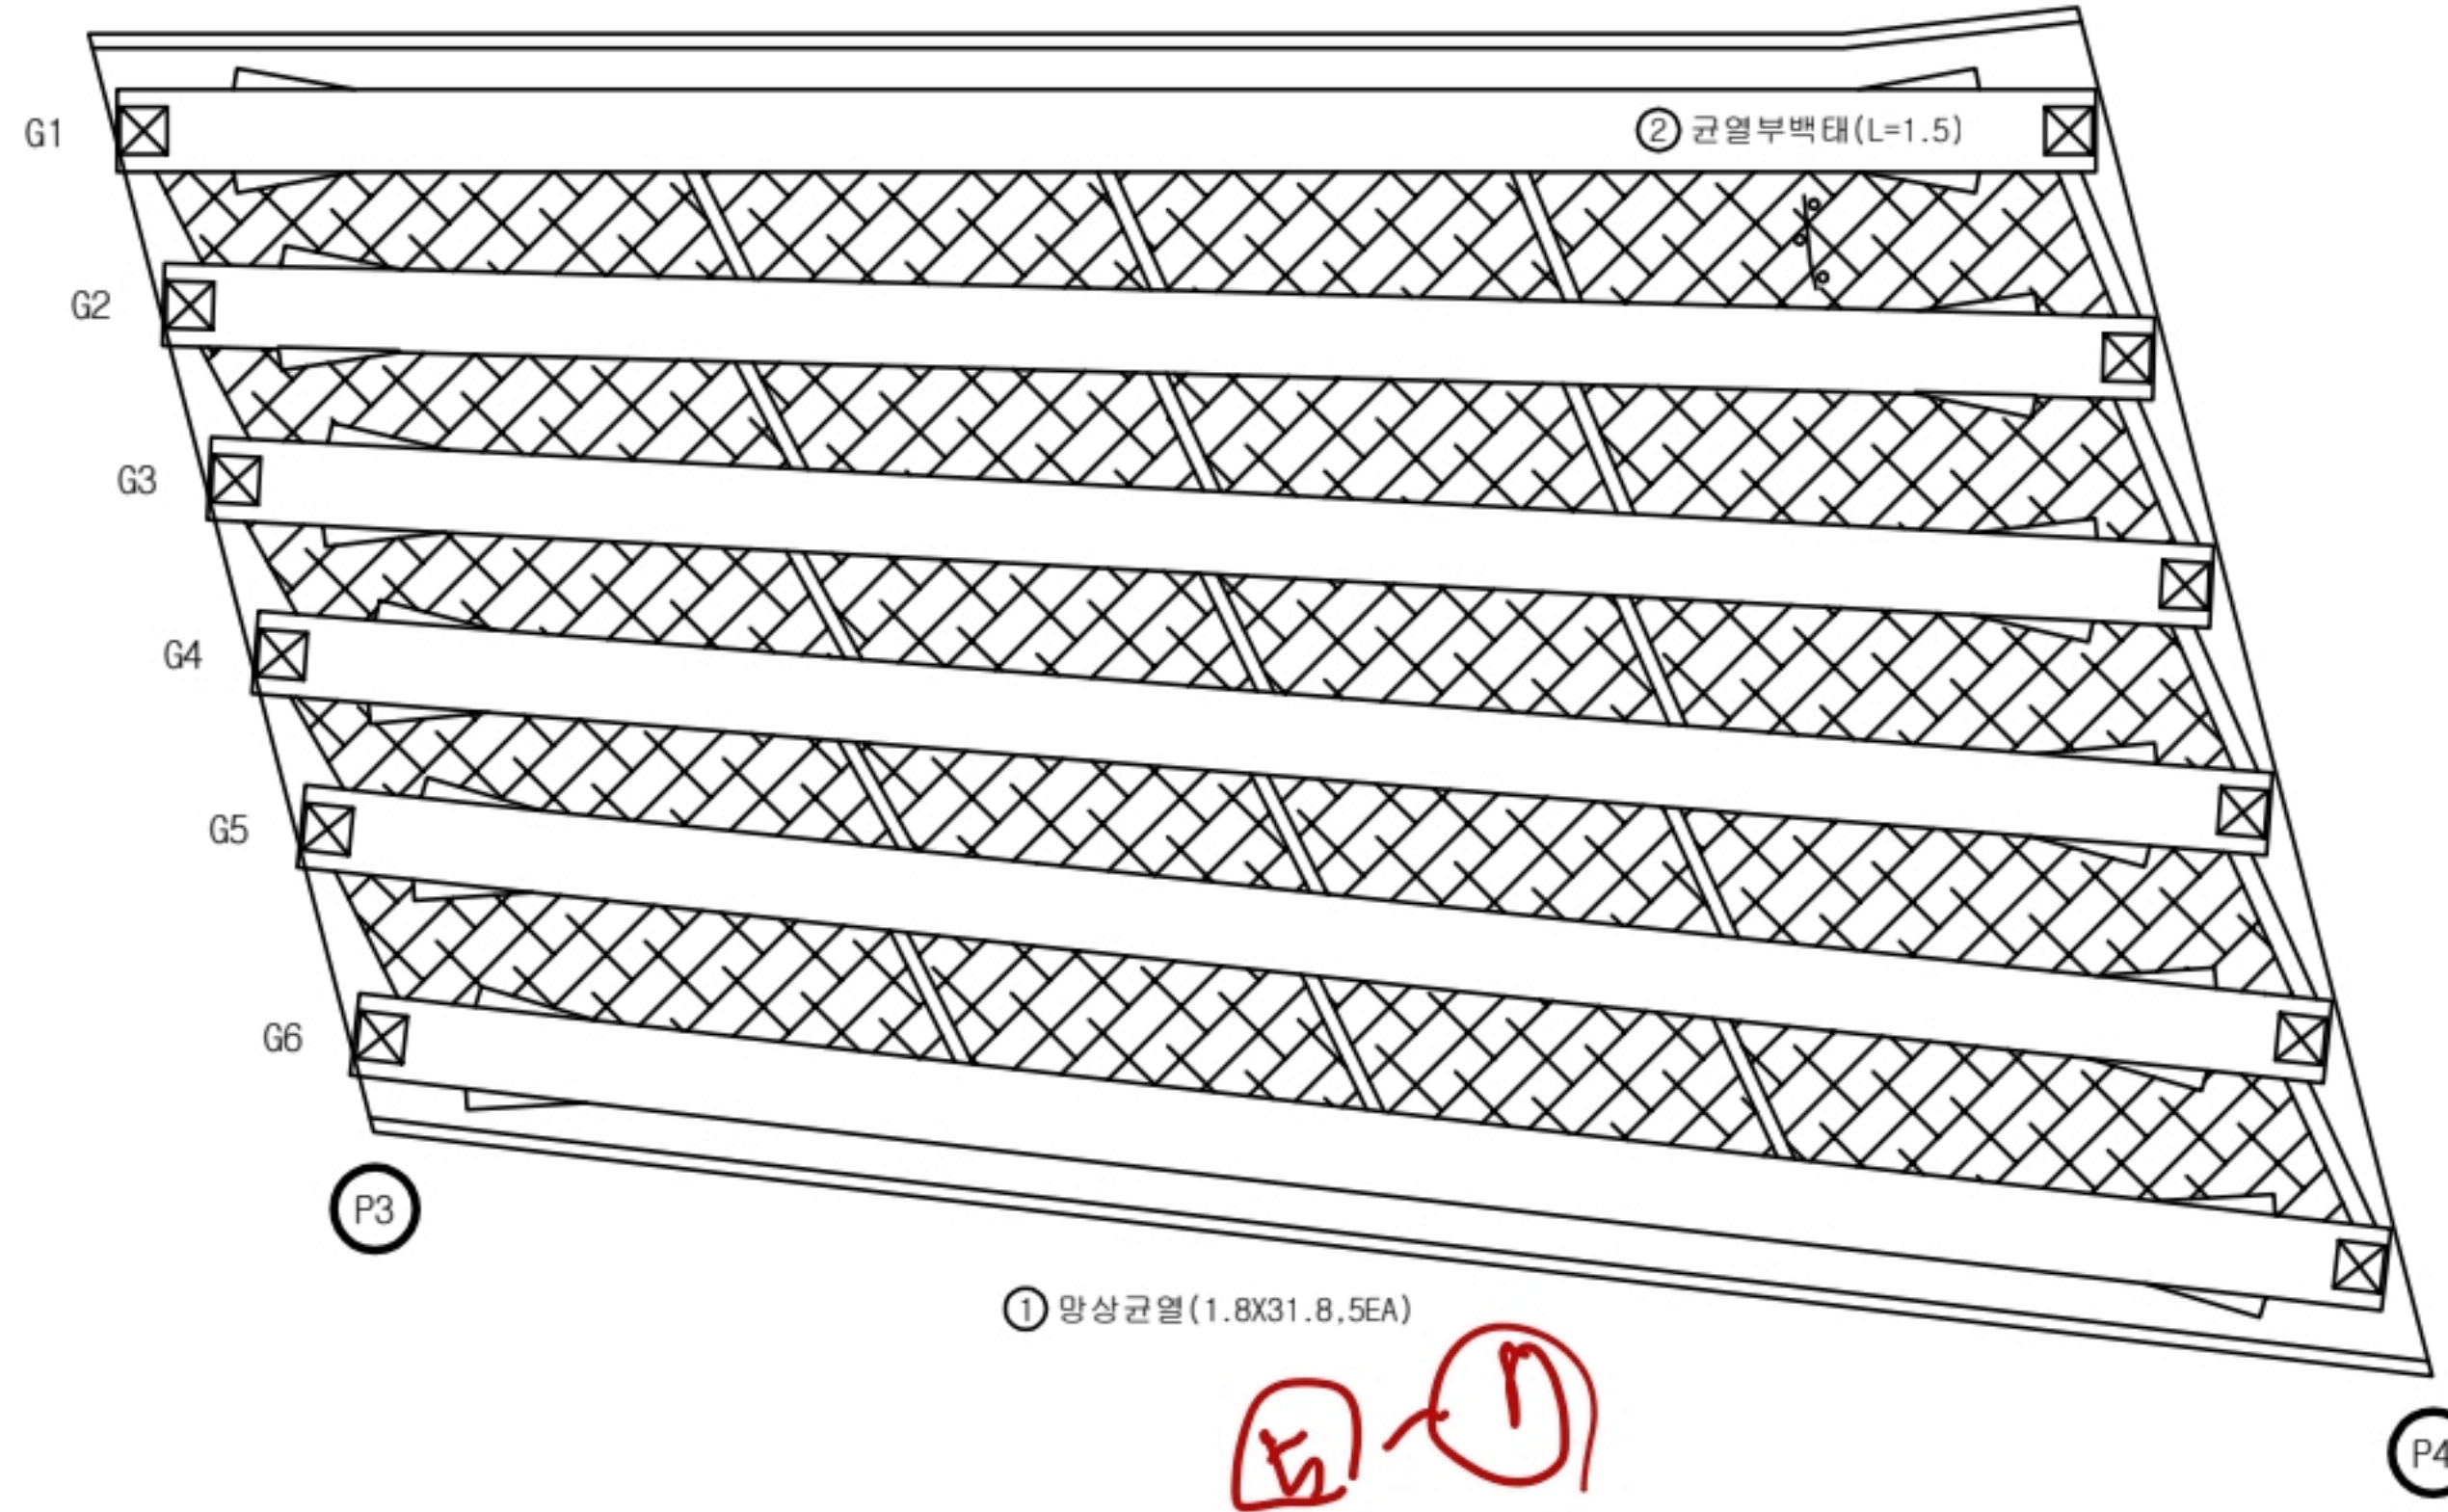
| 번호 | 선/구 | 부재명 | 손 상 현 황 | 손 상 규 모 | | | | | | 비고 |
|---|---|---|---|---|---|---|---|---|---|---|
| 1 | 구 | 바닥판 | 망상균열 | 0.1 | 1.6 | 31.5 | 5 | m | 244.13 | |
| 2 | 구 | G1-2 | 균열부백태 | | 1.5 | | 1 | m | 1.50 | |

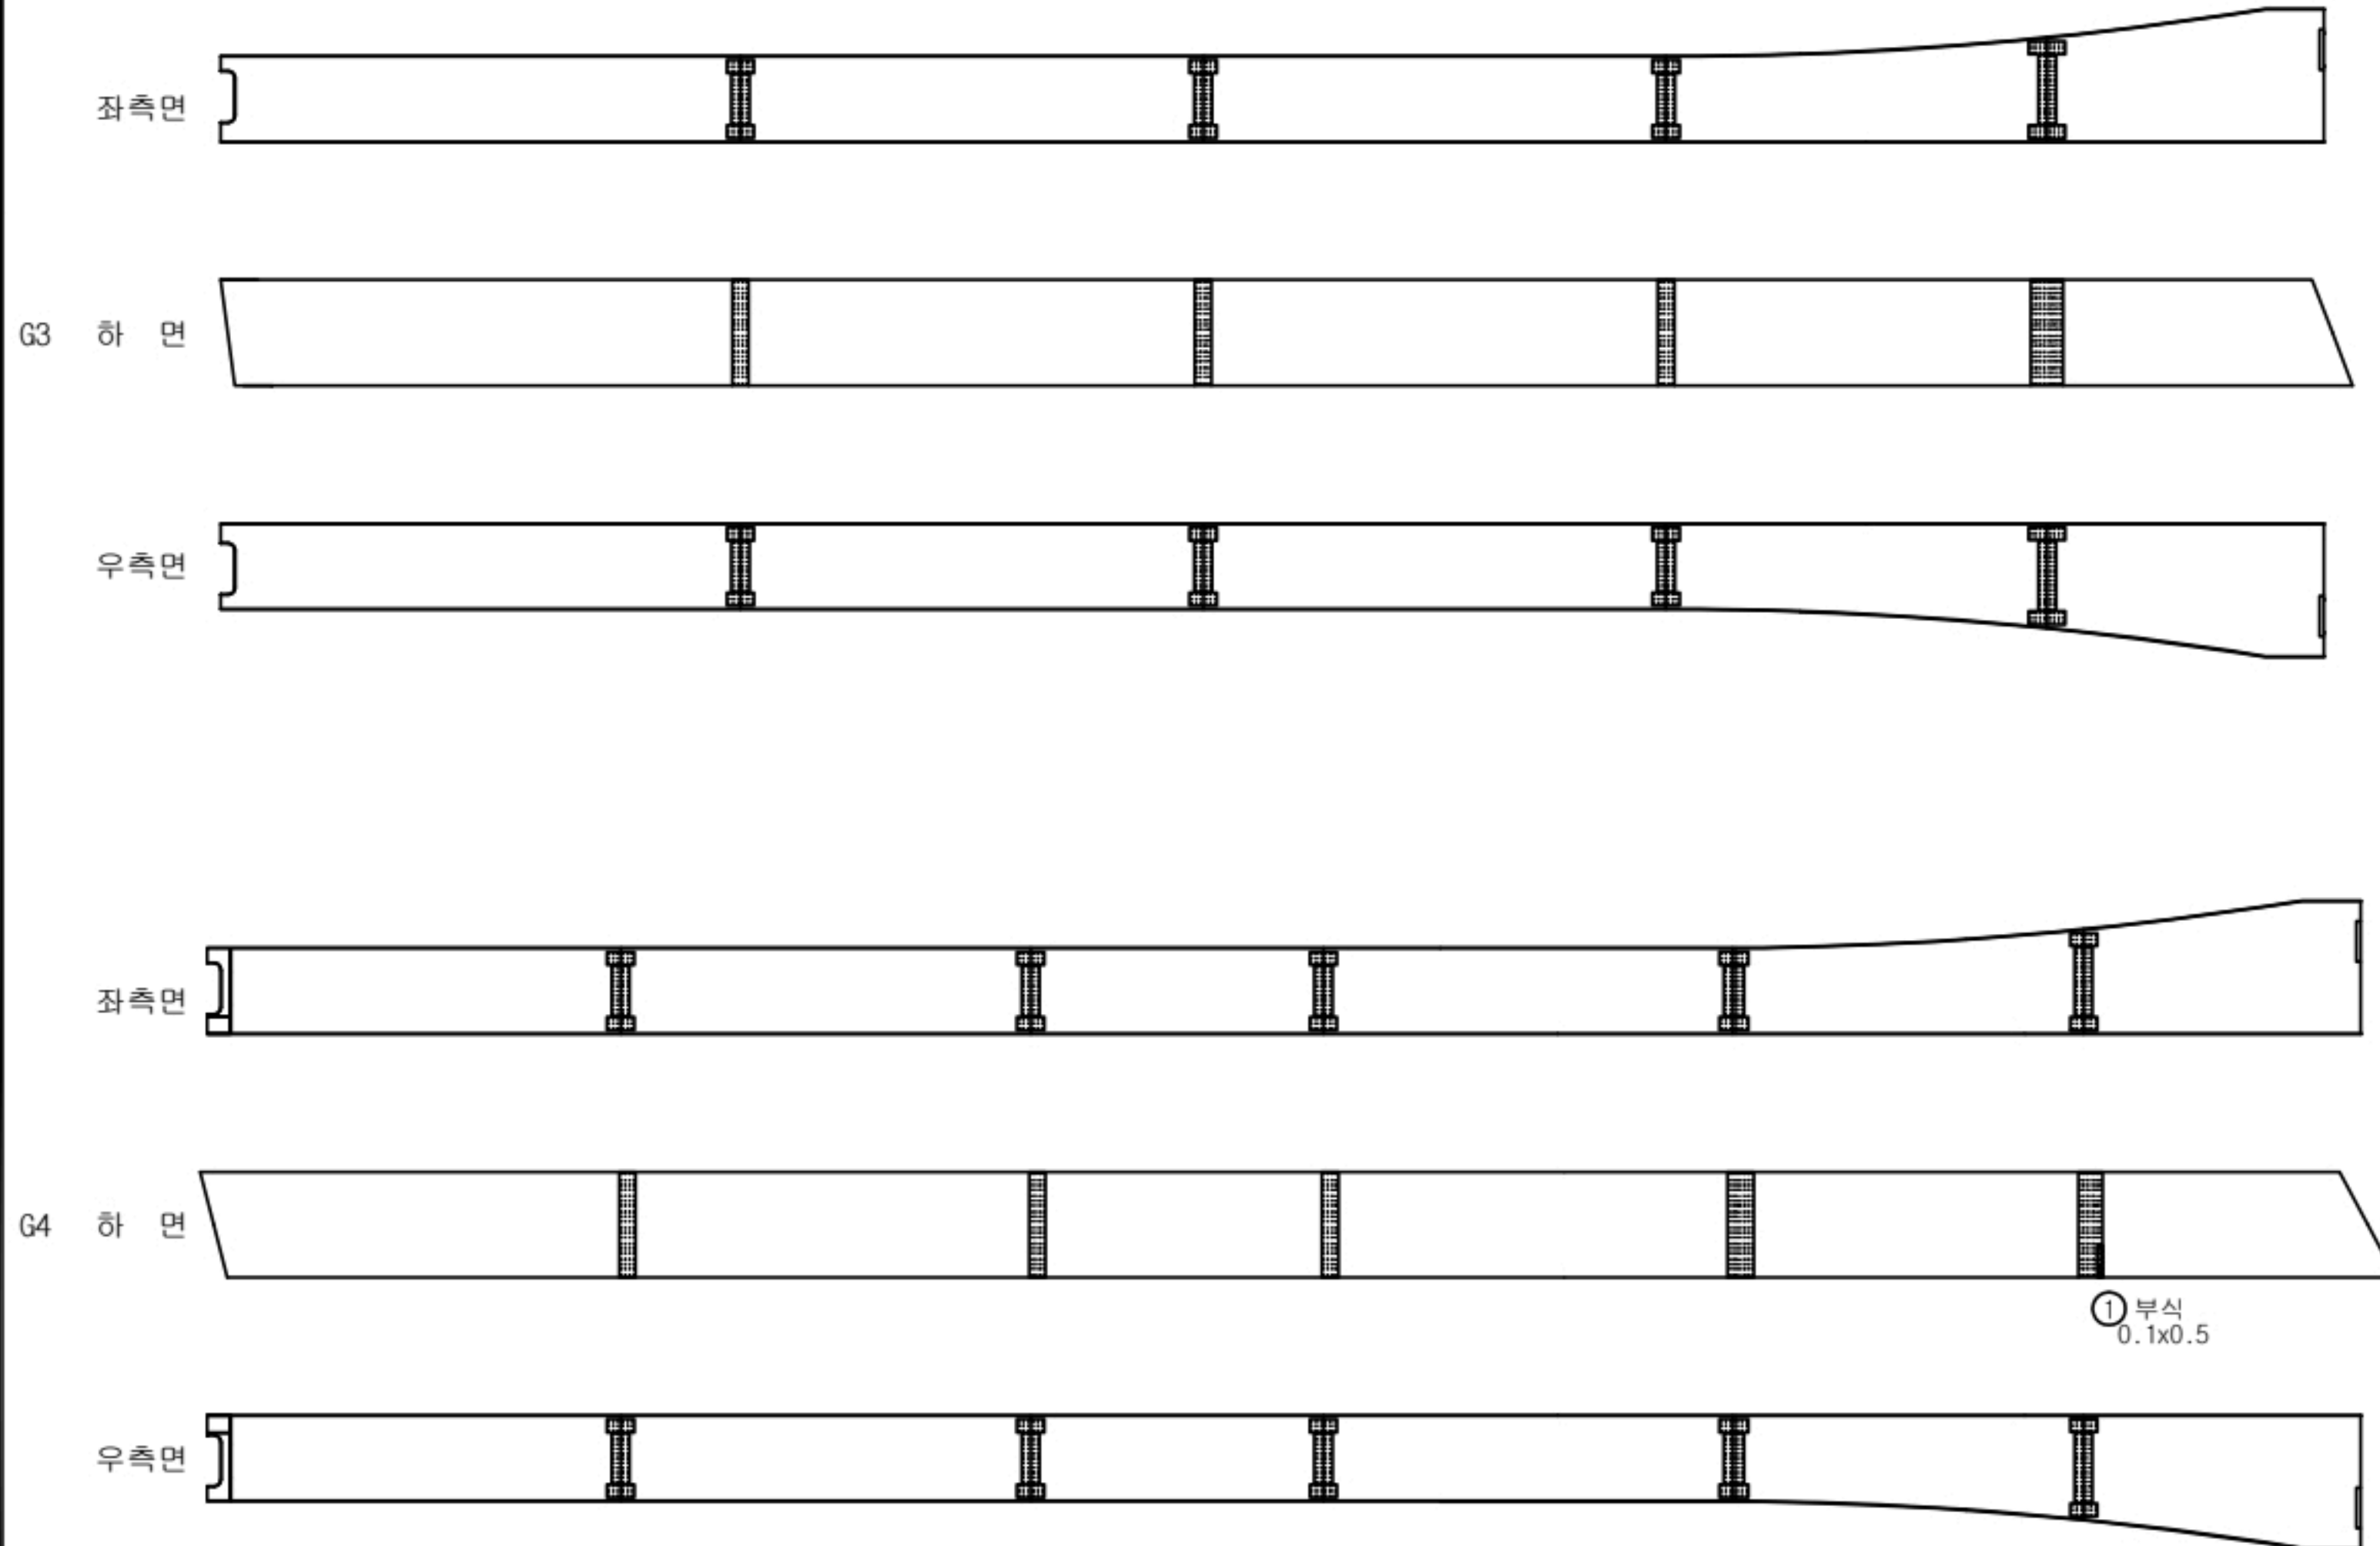
| 번호 | 신/구 | 부재명 | 손 상 현 황 | 손 상 규 모 | | | | | | 비고 |
|---|---|---|---|---|---|---|---|---|---|---|
| 1 | 구 | G4LF | 부식 | | 0.1 | 0.6 | 1 | m | 0.06 | |

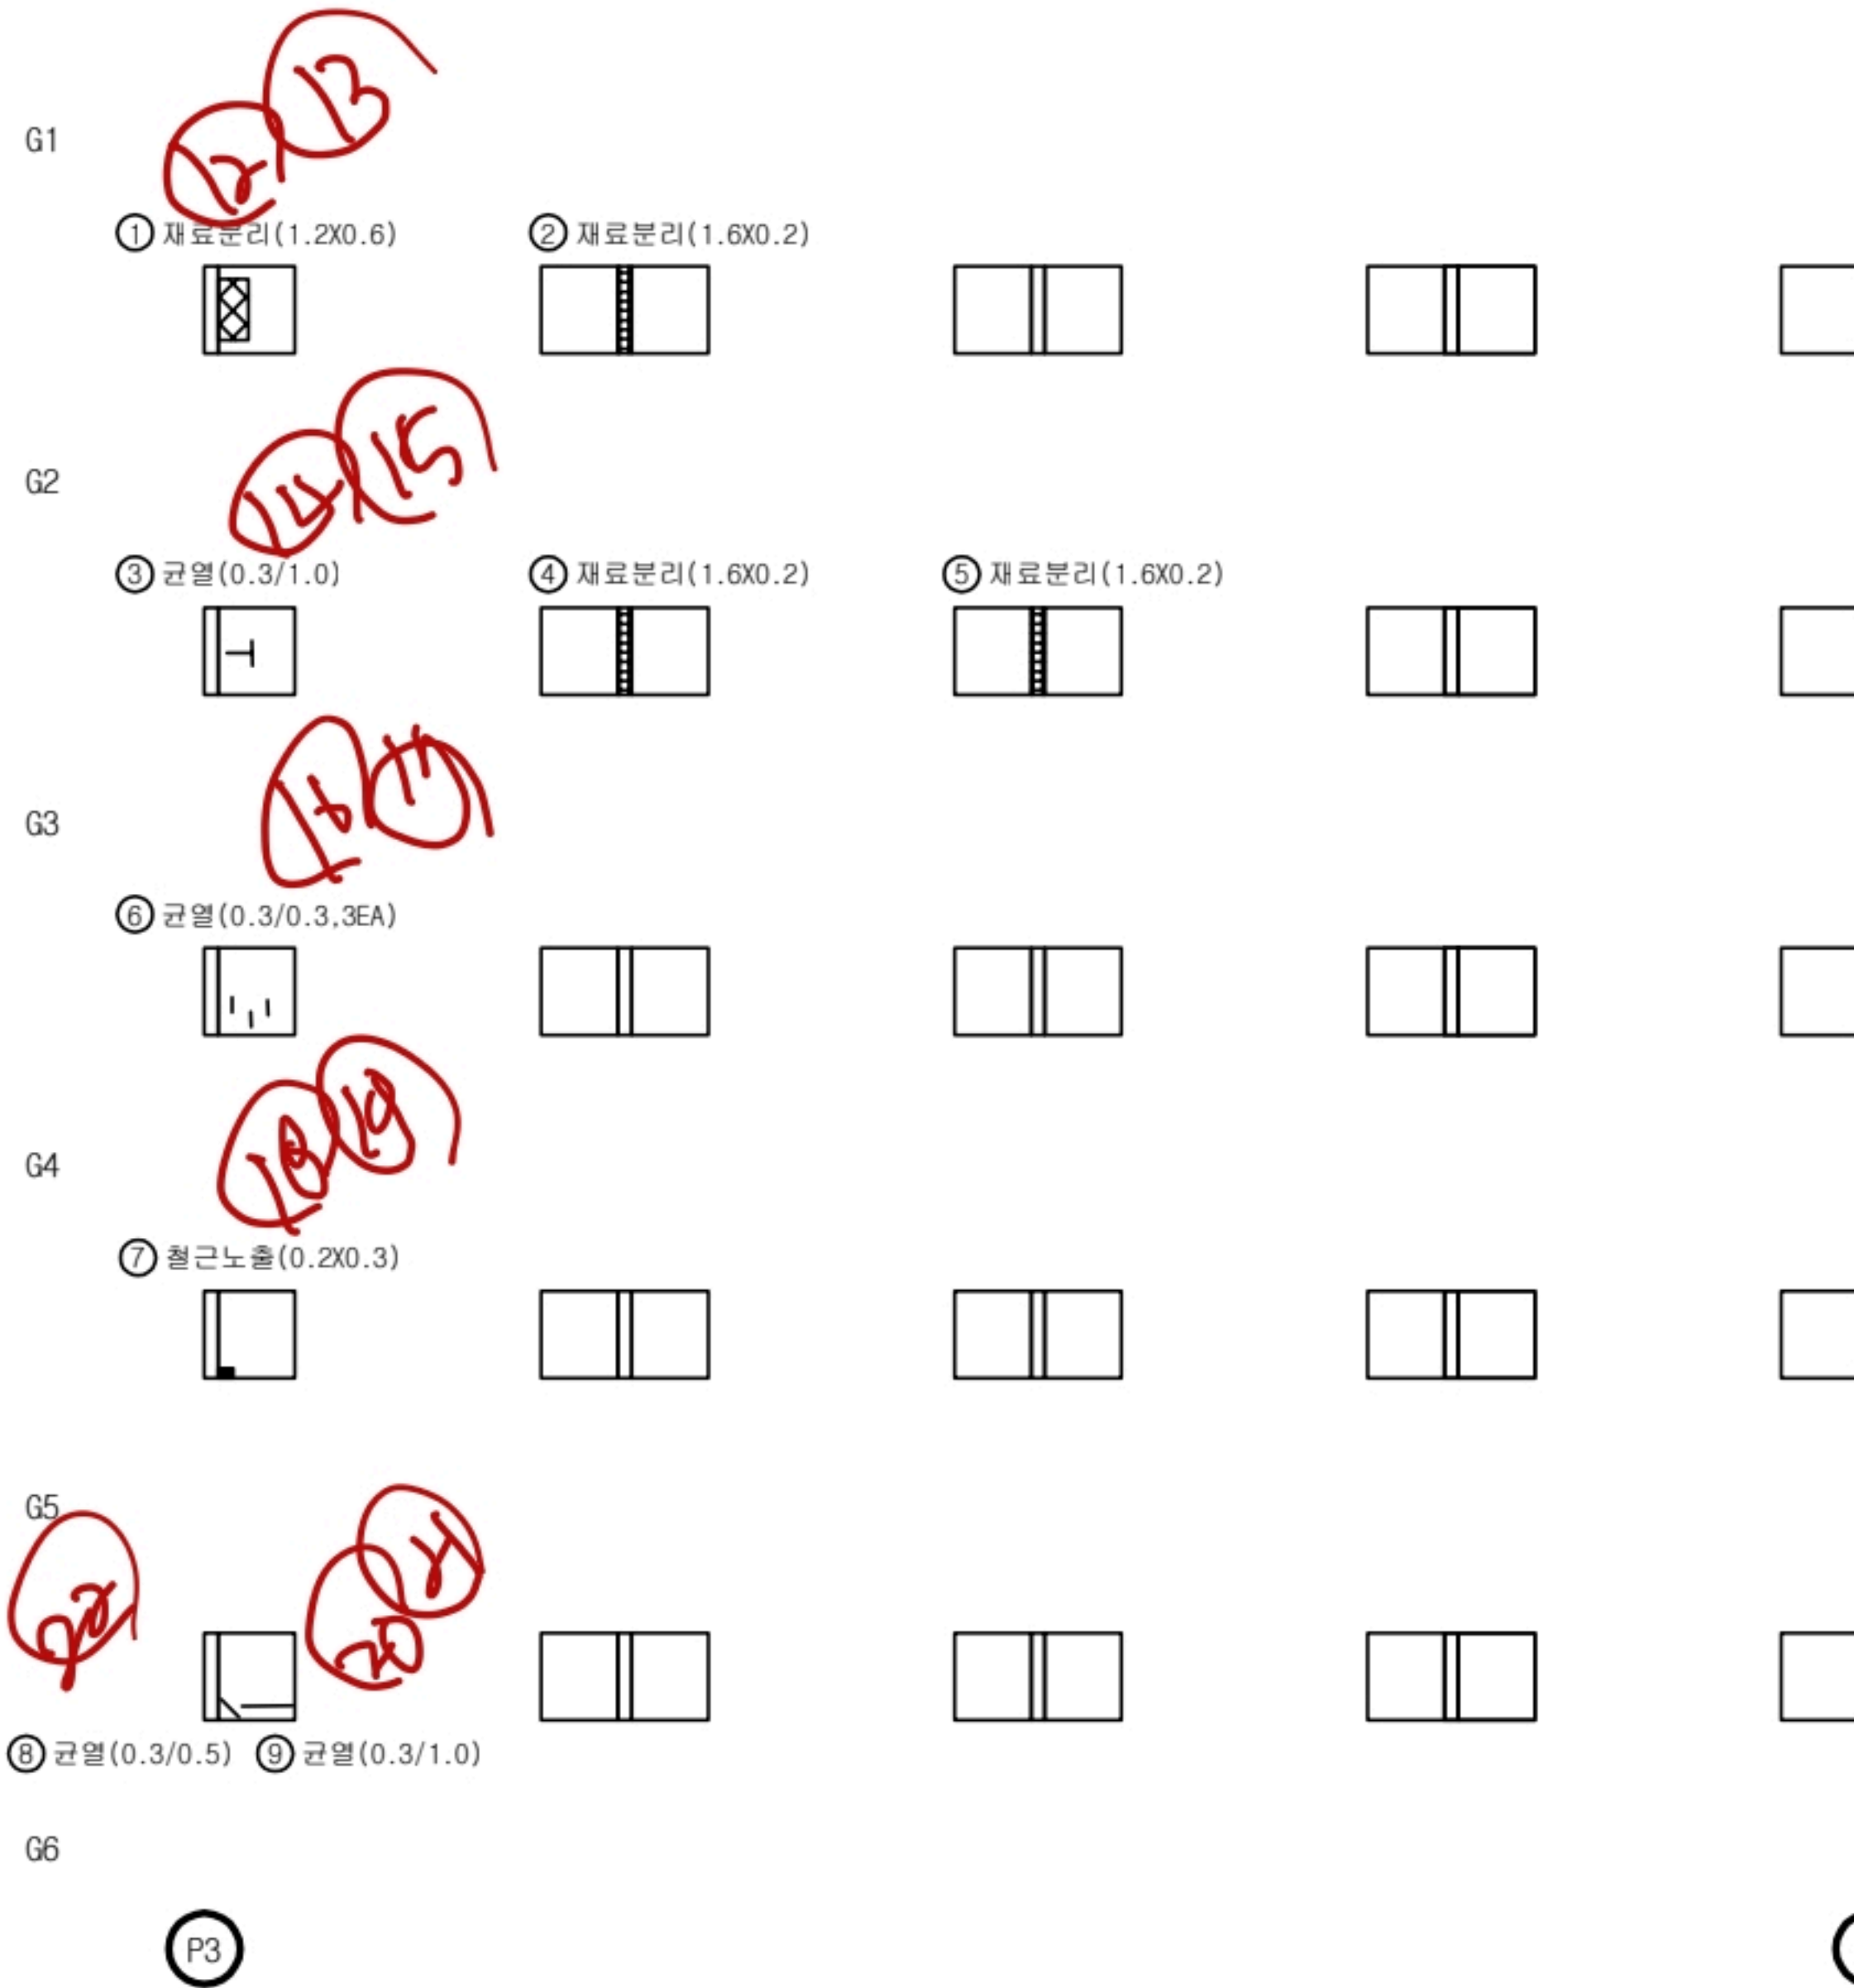
| 가로보 | | | | | | | | | |

| 가로보 | | | | | | | | | |
|---|---|---|---|---|---|---|---|---|---|
| 3 | 구 | G2-3 | 균열(0.3mm이상) | 0.3 | 1.0 | | 1 | m | 1.00 |
| 6 | 구 | G3-4 | 균열(0.3mm이상) | 0.3 | 0.3 | | 1 | m | 0.30 |
| 8 | 구 | G5-6 | 균열(0.3mm이상) | 0.3 | 0.5 | | 1 | m | 0.50 |
| 9 | 구 | G5-6 | 균열(0.3mm이상) | 0.3 | 1.0 | | 1 | m | 1.00 |

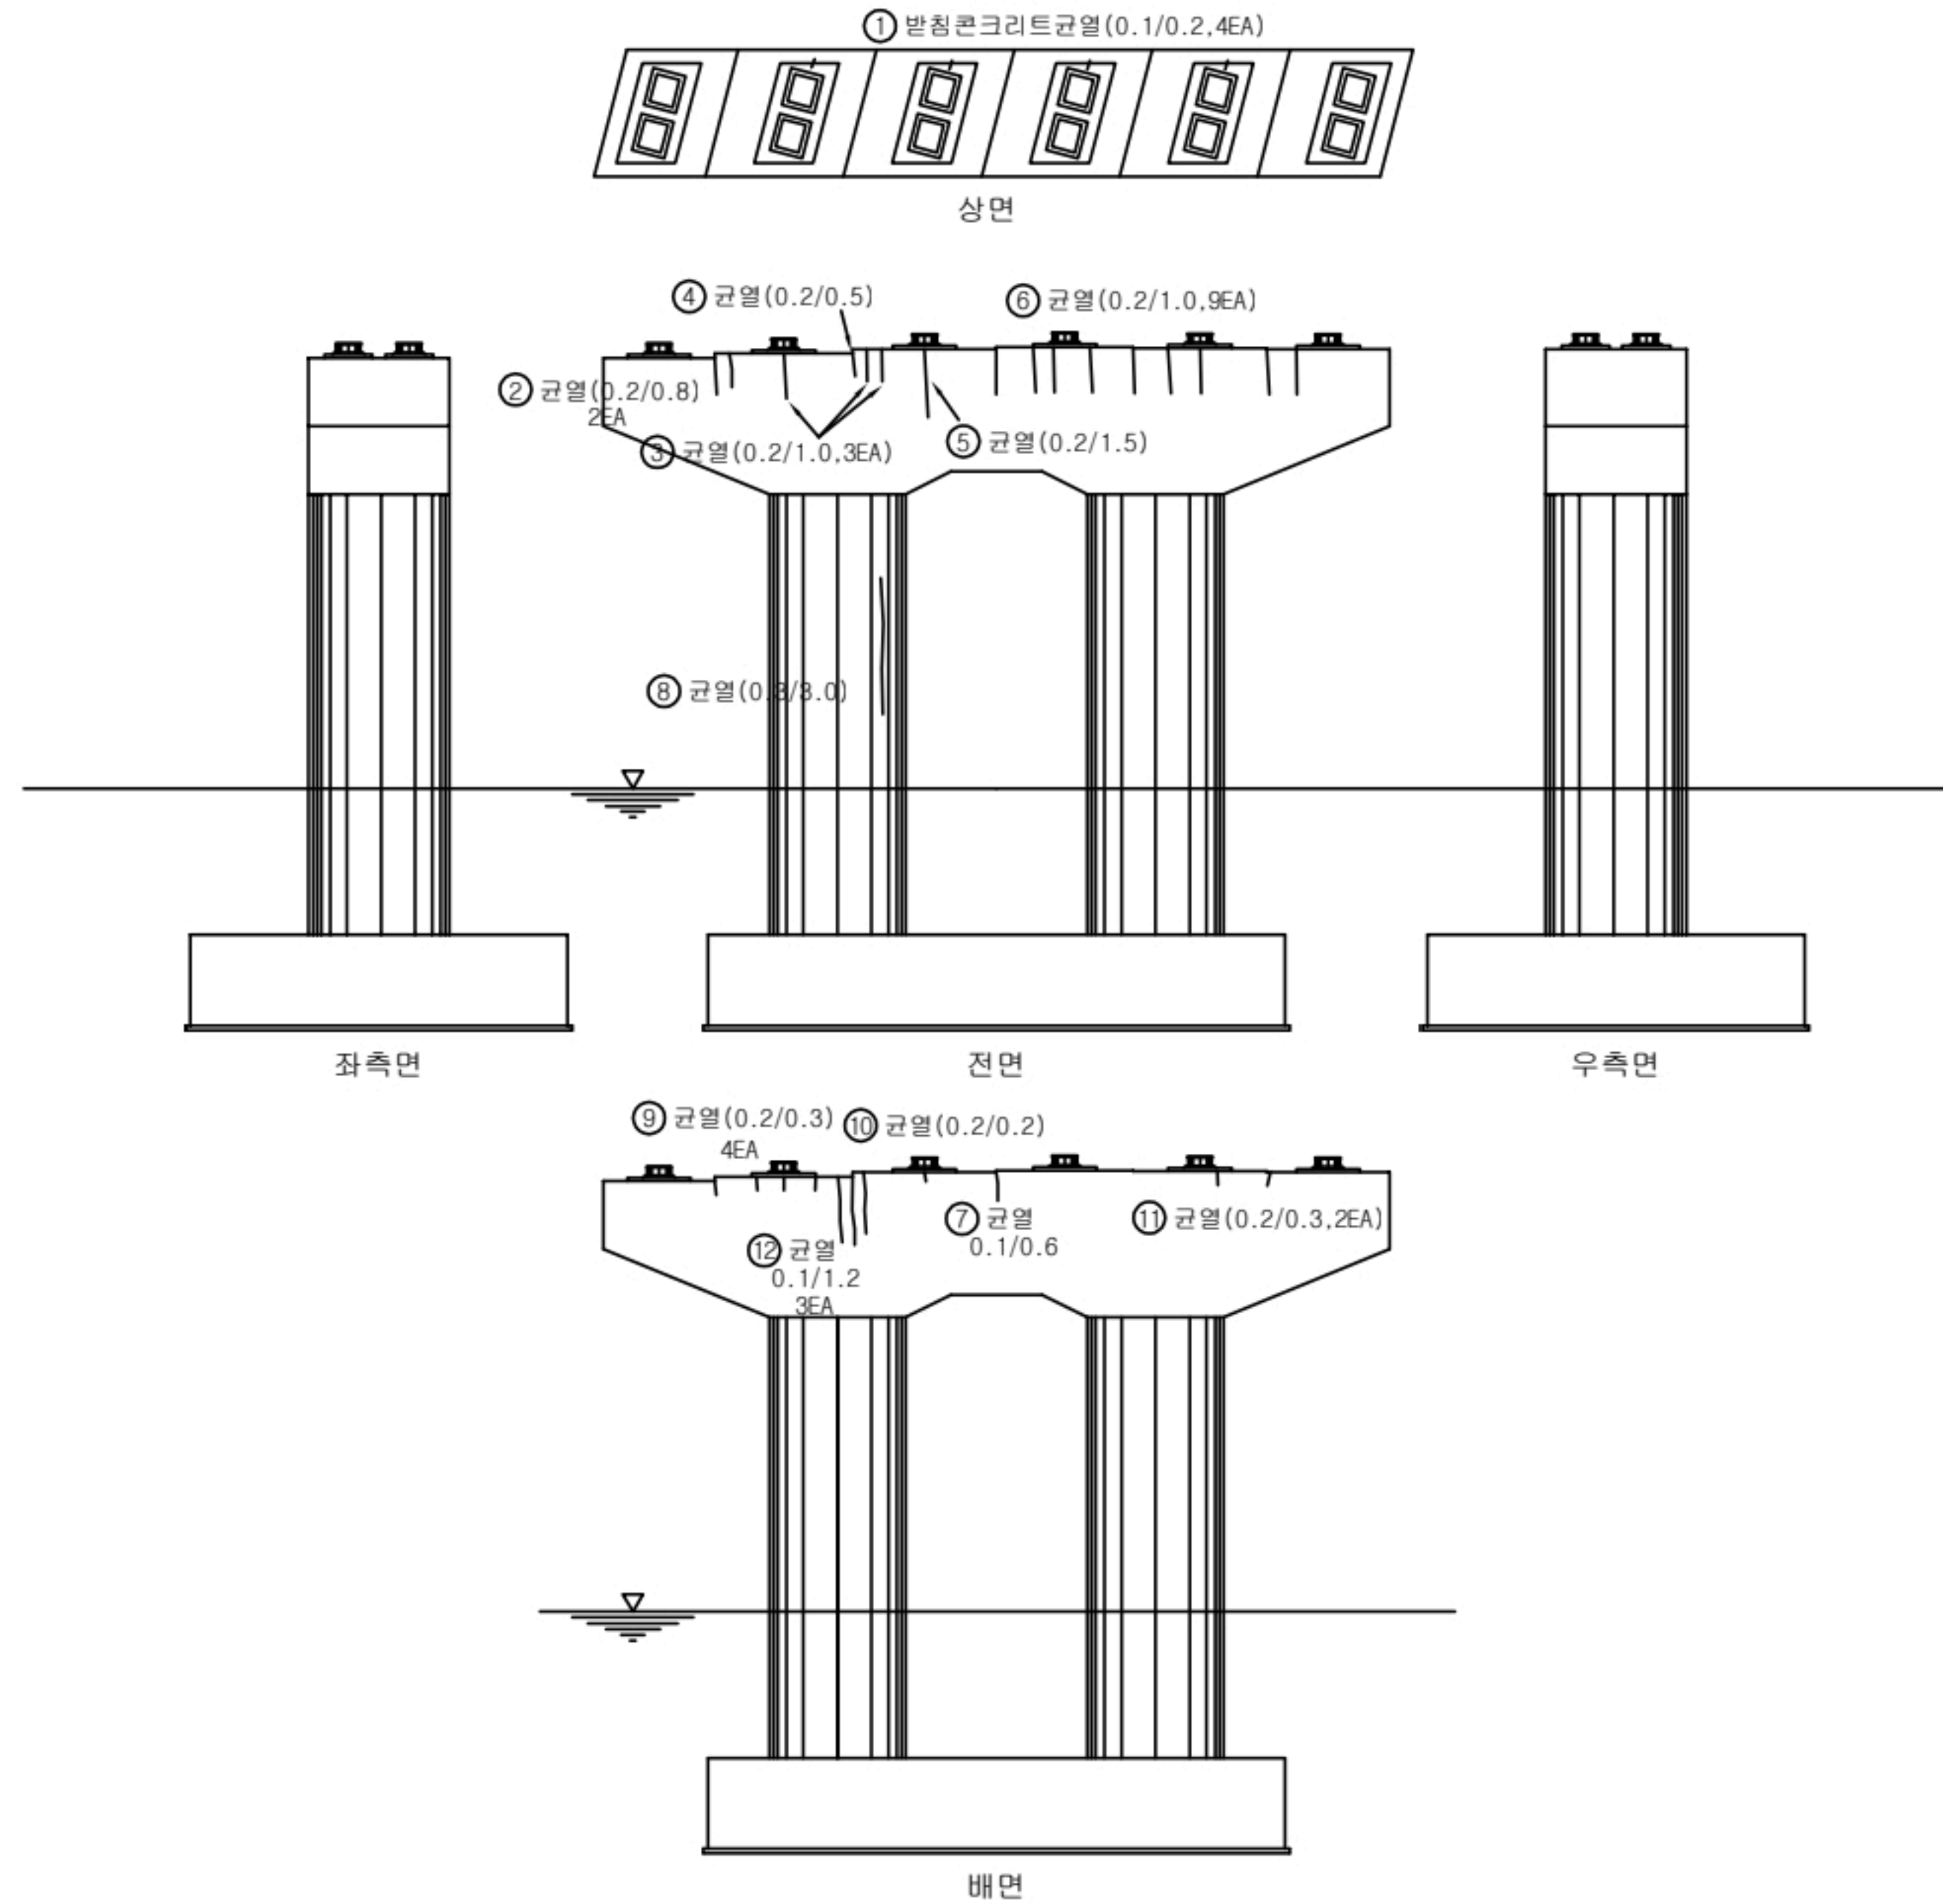
| 교각 | | | | | | | | | |

| 교각 | | | | | | | | | |
|---|---|---|---|---|---|---|---|---|---|
| 1 | 구 | 교각받침 | 받침콘크리트 균열 | 0.1 | 0.2 | | 4 | m | 0.80 |
| 2 | 구 | 코핑전면 | 균열(0.3mm미만) | 0.2 | 0.8 | | 2 | m | 1.60 |
| 3 | 구 | 코핑전면 | 균열(0.3mm미만) | 0.2 | 1.0 | | 3 | m | 3.00 |
| 4 | 구 | 코핑전면 | 균열(0.3mm미만) | 0.2 | 0.5 | | 1 | m | 0.50 |
| 5 | 구 | 코핑전면 | 균열(0.3mm미만) | 0.2 | 1.5 | | 1 | m | 1.50 |
| 6 | 구 | 코핑전면 | 균열(0.3mm미만) | 0.2 | 1.0 | | 9 | m | 9.00 |
| 7 | 구 | 코핑배면 | 균열(0.3mm미만) | 0.1 | 0.6 | | 1 | m | 0.60 |
| 8 | 구 | 기둥전면 | 균열(0.3mm이상) | 0.3 | 3.0 | | 1 | m | 3.00 |
| 9 | 구 | 코핑배면 | 균열(0.3mm미만) | 0.2 | 0.3 | | 4 | m | 1.20 |
| 10 | 구 | 코핑배면 | 균열(0.3mm미만) | 0.2 | 0.2 | | 1 | m | 0.20 |
| 11 | 구 | 코핑배면 | 균열(0.3mm미만) | 0.2 | 0.3 | | 2 | m | 0.60 |
| 12 | 구 | 코핑배면 | 균열(0.3mm미만) | 0.1 | 1.2 | | 3 | m | 3.60 |
