동부산IC1교 교면포장 S1 외관조사망도

2023년 부산울산고속도로 정밀안전점검 및 성능평가용역

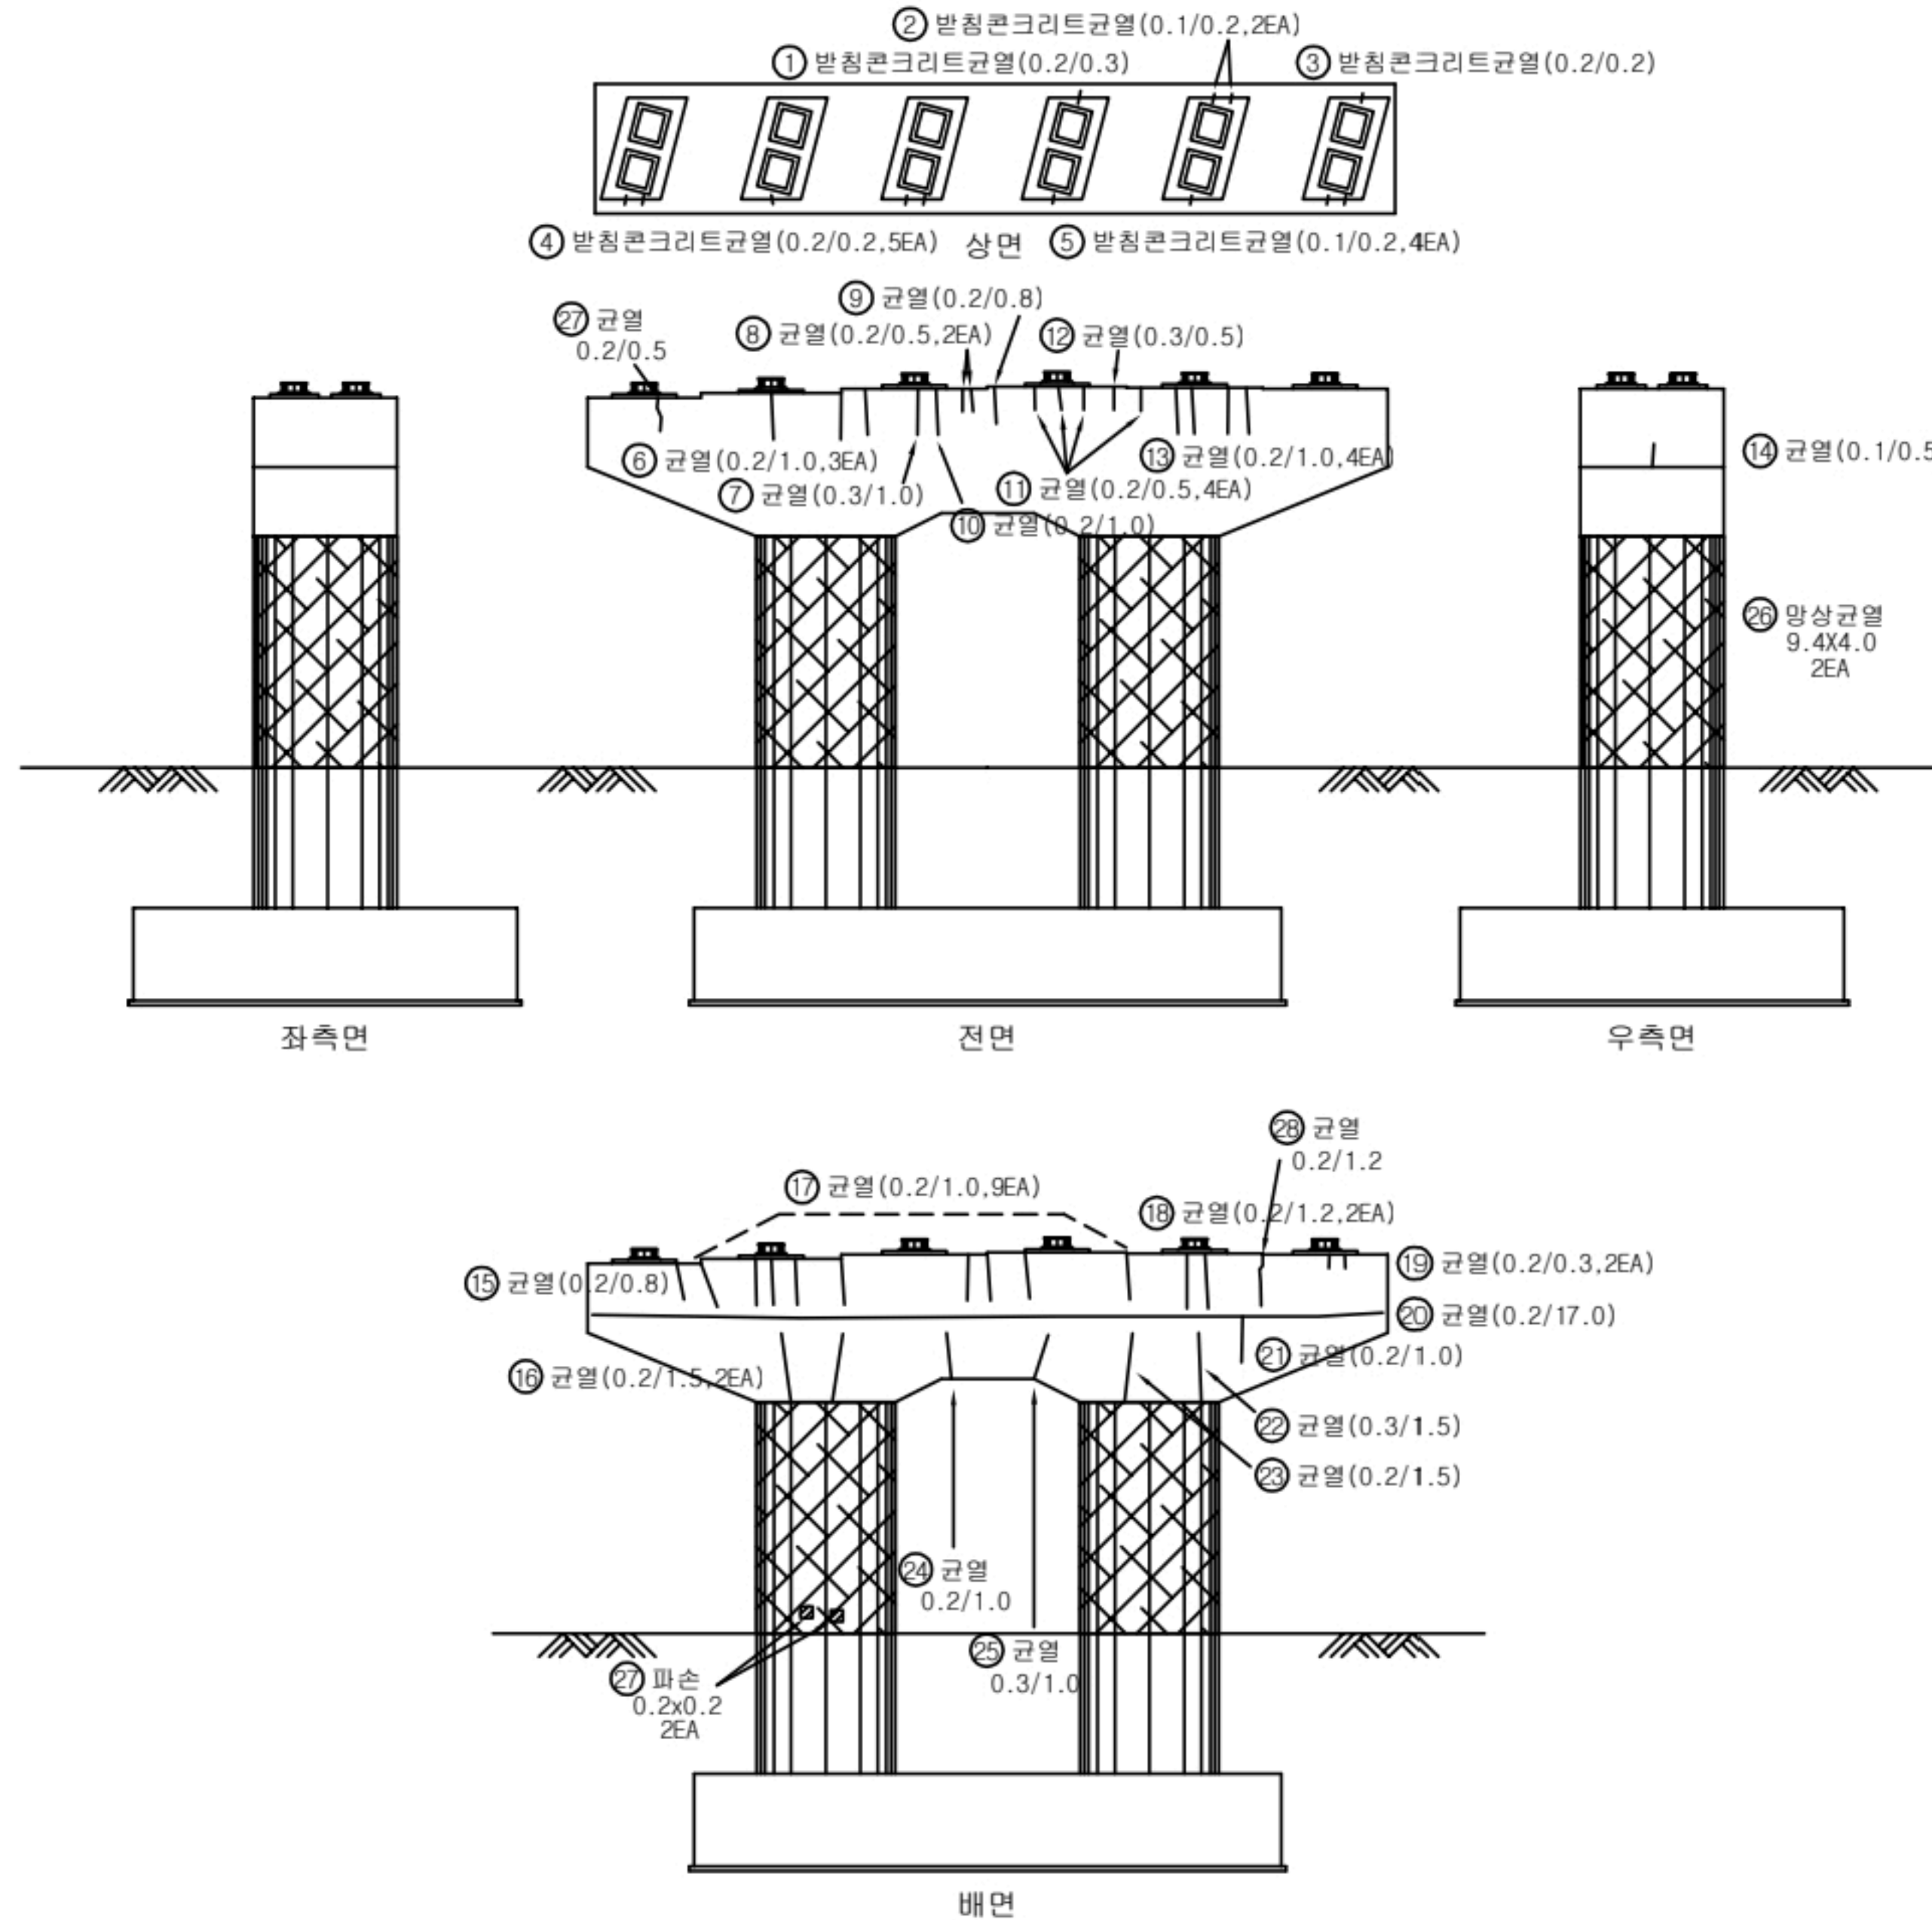
| 교각 | | | | | | | | | |

| 교각 | | | | | | | | | |
|---|---|---|---|---|---|---|---|---|---|
| 1 | 구 | 받침Con | 균열(0.3mm미만) | 0.2 | 0.3 | | 1 | m | 0.30 |
| 2 | 구 | 받침Con | 균열(0.3mm미만) | 0.1 | 0.2 | | 2 | m | 0.40 |
| 3 | 구 | 받침Con | 균열(0.3mm미만) | 0.2 | 0.2 | | 1 | m | 0.20 |
| 4 | 구 | 받침Con | 균열(0.3mm미만) | 0.2 | 0.2 | | 5 | m | 1.00 |
| 5 | 구 | 받침Con | 균열(0.3mm미만) | 0.1 | 0.2 | | 4 | m | 0.80 |
| 6 | 구 | 코핑전면 | 균열(0.3mm미만) | 0.2 | 1.0 | | 3 | m | 3.00 |
| 7 | 구 | 코핑전면 | 균열(0.3mm이상) | 0.3 | 1.0 | | 2 | m | 2.00 |
| 8 | 구 | 코핑전면 | 균열(0.3mm미만) | 0.2 | 0.5 | | 2 | m | 1.00 |
| 9 | 구 | 코핑전면 | 균열(0.3mm미만) | 0.2 | 0.8 | | 1 | m | 0.80 |
| 10 | 구 | 코핑전면 | 균열(0.3mm미만) | 0.2 | 1 | | 1 | m | 1.00 |
| 11 | 구 | 코핑전면 | 균열(0.3mm미만) | 0.2 | 0.5 | | 4 | m | 2.00 |
| 12 | 구 | 코핑전면 | 균열(0.3mm이상) | 0.3 | 0.5 | | 1 | m | 0.50 |
| 13 | 구 | 코핑전면 | 균열(0.3mm미만) | 0.2 | 1 | | 4 | m | 4.00 |
| 14 | 구 | 코핑우측 | 균열(0.3mm미만) | 0.1 | 0.5 | | 1 | m | 0.50 |
| 15 | 구 | 코핑배면 | 균열(0.3mm미만) | 0.2 | 0.8 | | 1 | m | 0.80 |
| 16 | 구 | 코핑배면 | 균열(0.3mm미만) | 0.2 | 1.5 | | 2 | m | 3.00 |
| 17 | 구 | 코핑배면 | 균열(0.3mm미만) | 0.2 | 1 | | 9 | m | 9.00 |
| 18 | 구 | 코핑배면 | 균열(0.3mm미만) | 0.2 | 1.2 | | 2 | m | 2.40 |
| 19 | 구 | 코핑배면 | 균열(0.3mm미만) | 0.2 | 0.3 | | 2 | m | 0.60 |
| 20 | 구 | 코핑배면 | 균열(0.3mm미만) | 0.2 | 17 | | 1 | m | 17.00 |
| 21 | 구 | 코핑배면 | 균열(0.3mm미만) | 0.2 | 1 | | 1 | m | 1.00 |
| 22 | 구 | 코핑배면 | 균열(0.3mm이상) | 0.3 | 1.5 | | 1 | m | 1.50 |
| 23 | 구 | 코핑배면 | 균열(0.3mm미만) | 0.2 | 1.5 | | 1 | m | 1.50 |
| 24 | 구 | 코핑배면 | 균열(0.3mm미만) | 0.2 | 1 | | 1 | m | 1.00 |
| 25 | 구 | 코핑배면 | 균열(0.3mm이상) | 0.3 | 1 | | 1 | m | 1.00 |
| 26 | 구 | 기둥 | 망상균열 | | 9.4 | 4 | 2 | m <sup>2</sup> | 75.20 |
| 28 | 구 | 코핑배 | 균열(0.3mm미만) | 0.2 | 1.2 | | 1 | m | 1.20 |

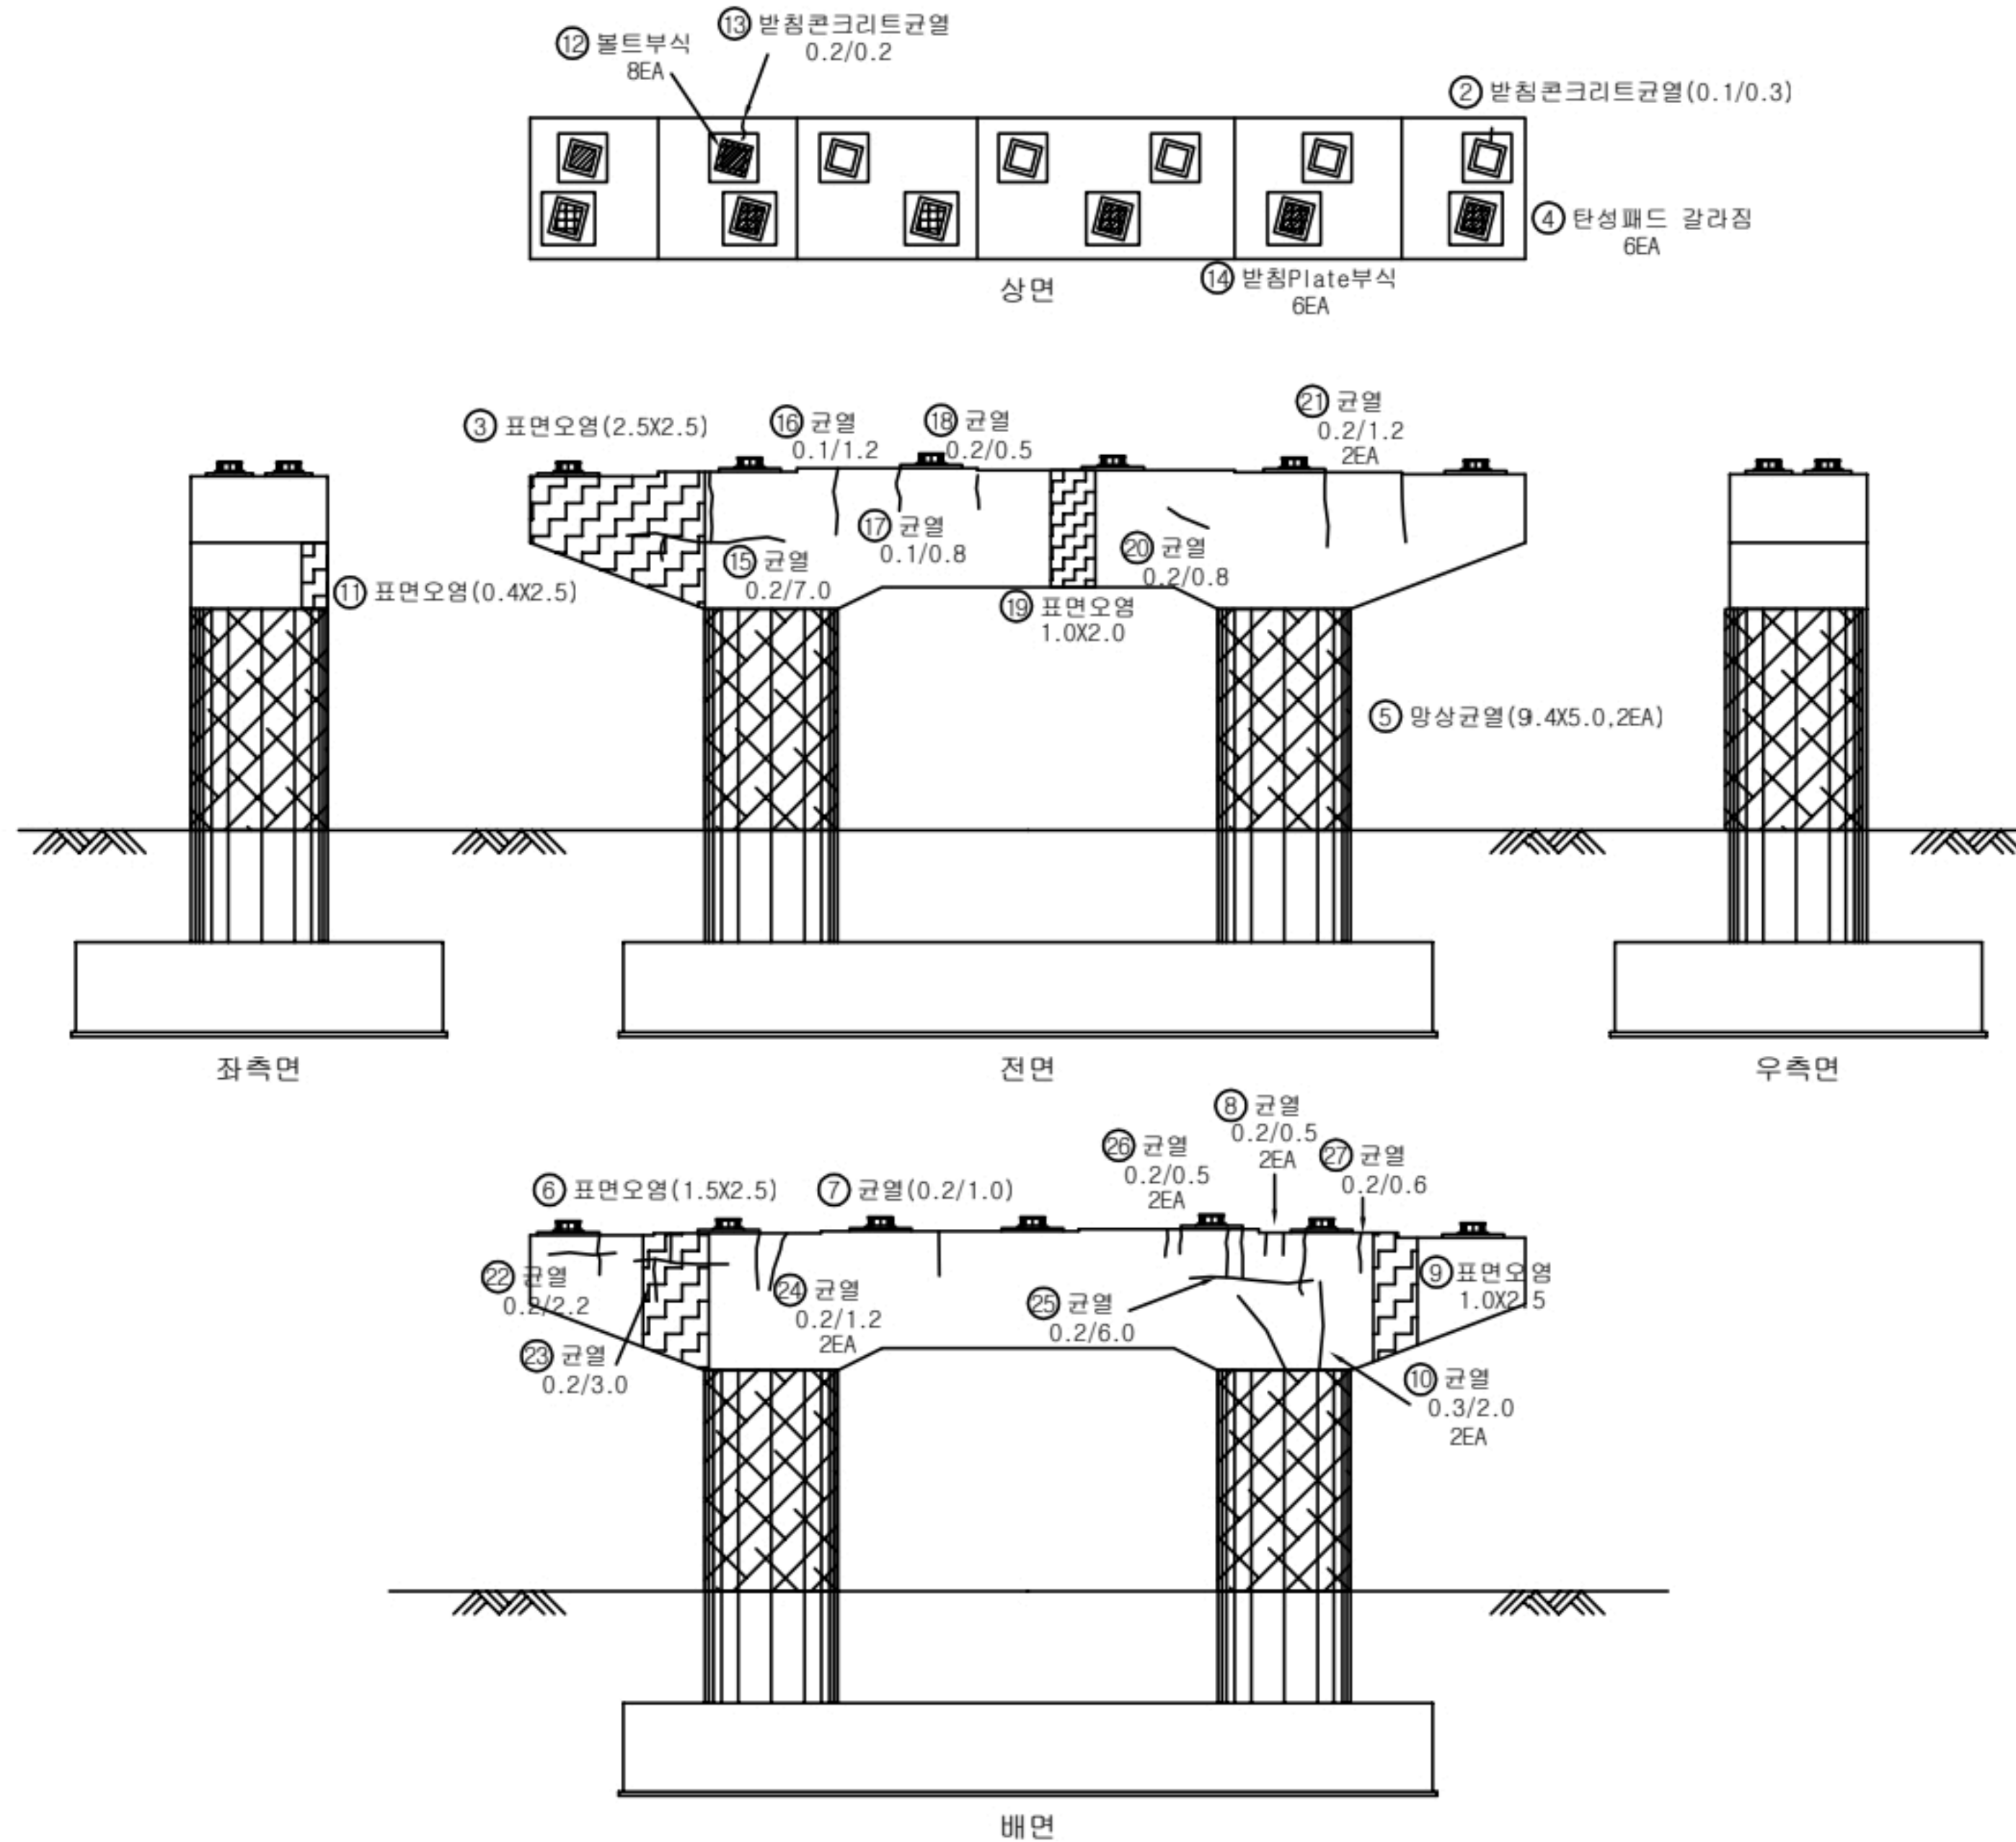
| 번호 | 신/구 | 부재명 | 손 상 현 황 | 손 상 규 모 | | | | | 비고 |
|---|---|---|---|---|---|---|---|---|---|
| 2 | 구 | 받침Con | 균열(0.3mm미만) | 0.1 | 0.3 | | 1 | m | 0.30 |
| 5 | 구 | 망상 | 망상균열 | | 9.4 | 5.0 | 2 | m <sup>2</sup> | 94.00 |
| 7 | 구 | 코핑배면 | 균열(0.3mm미만) | 0.2 | 1.0 | | 1 | m | 1.00 |
| 8 | 구 | 코핑배면 | 균열(0.3mm미만) | 0.2 | 0.5 | | 2 | m | 1.00 |
| 10 | 구 | 코핑배면 | 균열(0.3mm미만) | 0.3 | 2.0 | | 2 | m | 4.00 |
| 12 | 구 | 교량받침 | 볼트부식 | | | | 8 | EA | 8.00 |
| 13 | 구 | 받침Con | 균열(0.3mm미만) | 0.2 | 0.2 | | 1 | m | 0.20 |
| 14 | 신 | 교량받침 | 플레이트부식 | | | | 6 | EA | 6.00 |
| 15 | 구 | 코핑전면 | 균열(0.3mm미만) | 0.2 | 7.0 | | 1 | m | 7.00 |
| 16 | 구 | 코핑전면 | 균열(0.3mm미만) | 0.1 | 1.2 | | 1 | m | 1.20 |
| 17 | 구 | 코핑전면 | 균열(0.3mm미만) | 0.1 | 0.8 | | 1 | m | 0.80 |
| 18 | 구 | 코핑전면 | 균열(0.3mm미만) | 0.2 | 0.5 | | 1 | m | 0.50 |
| 20 | 구 | 코핑전면 | 균열(0.3mm미만) | 0.2 | 0.8 | | 1 | m | 0.80 |
| 21 | 구 | 코핑전면 | 균열(0.3mm미만) | 0.2 | 1.2 | | 1 | m | 1.20 |
| 22 | 구 | 코핑배면 | 균열(0.3mm미만) | 0.2 | 2.2 | | 2 | m | 4.84 |
| 23 | 구 | 코핑배면 | 균열(0.3mm미만) | 0.2 | 3.0 | | 1 | m | 3.00 |
| 24 | 구 | 코핑배면 | 균열(0.3mm미만) | 0.2 | 1.2 | | 2 | m | 2.40 |
| 25 | 구 | 코핑배면 | 균열(0.3mm미만) | 0.2 | 6.0 | | 1 | m | 6.00 |
| 26 | 구 | 코핑배면 | 균열(0.3mm미만) | 0.2 | 0.5 | | 2 | m | 1.00 |
| 27 | 구 | 코핑배면 | 균열(0.3mm미만) | 0.2 | 0.6 | | 1 | m | 0.60 |
