동부산IC1교 교면포장 S1 외관조사망도

| 용<br>의<br>명 | 2023년 부산울산고속도로 정밀안전점검 및 성능평가용역 | | | |

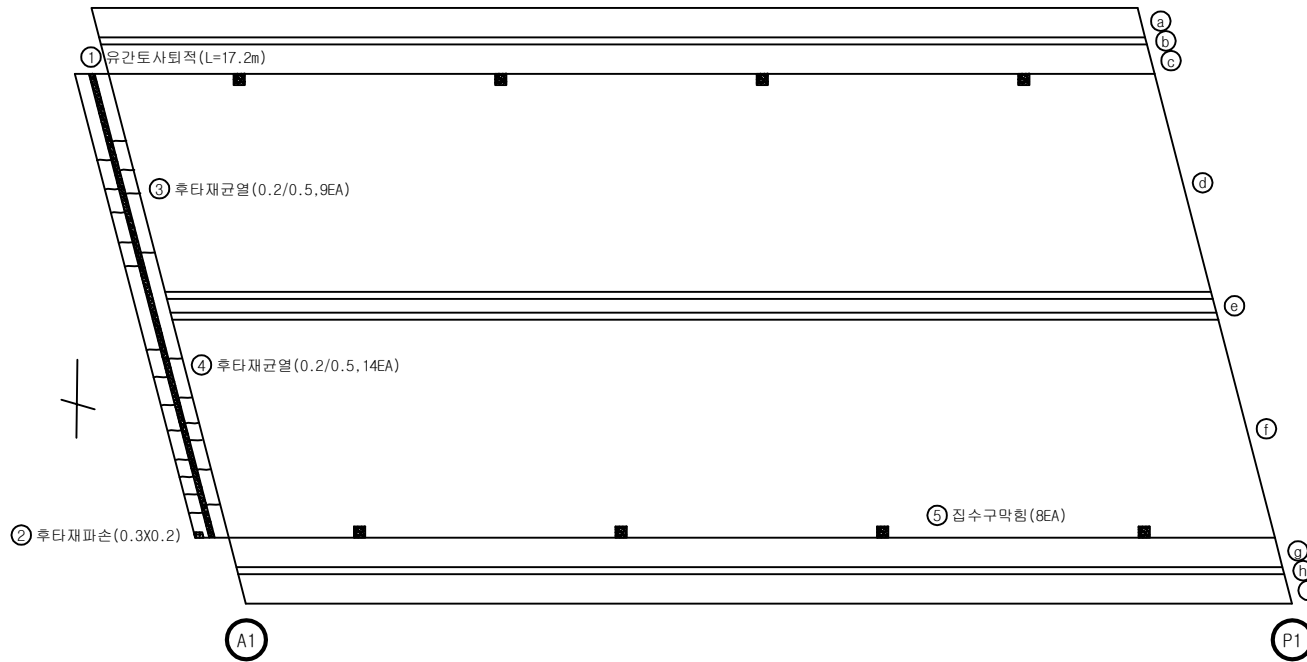
S1

| 번호 | 선/구 | 부재명 | 손 상 현 황 | 손 상 규 모 | | | | | 비고 |
|---|---|---|---|---|---|---|---|---|---|
| 1 | 구 | 신축이음 | 유간트사됨적 | | 17.2 | | 1 | m | 17.20 |
| 2 | 구 | 신축이음 | 후타재 파손 | | 0.3 | 0.2 | 1 | m <sup>2</sup> | 0.06 |
| 3 | 신 | 신축이음 | 후타재 균열 | 0.2 | 0.5 | | 14 | m | 7.00 |
| 4 | 신 | 신축이음 | 후타재 균열 | 0.2 | 0.5 | | 9 | m | 4.50 |
| 5 | 신 | 배수시설 | 집수구 막힘 | | | | 8 | EA | 8.00 |

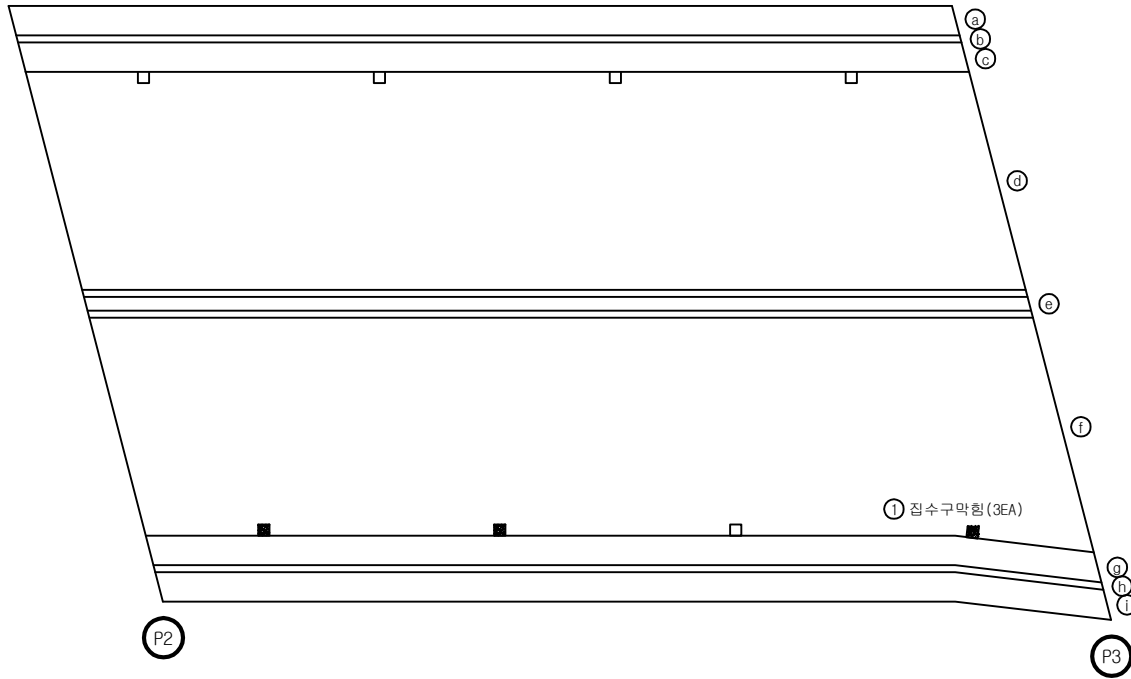
S3

| 번호 | 선/구 | 부재명 | 손 상 현 황 | 손 상 규 모 | | | | | 비고 |
|---|---|---|---|---|---|---|---|---|---|
| 1 | 선 | 배수시설 | 집수구 막힘 | | | | 3 | EA | 3.00 |

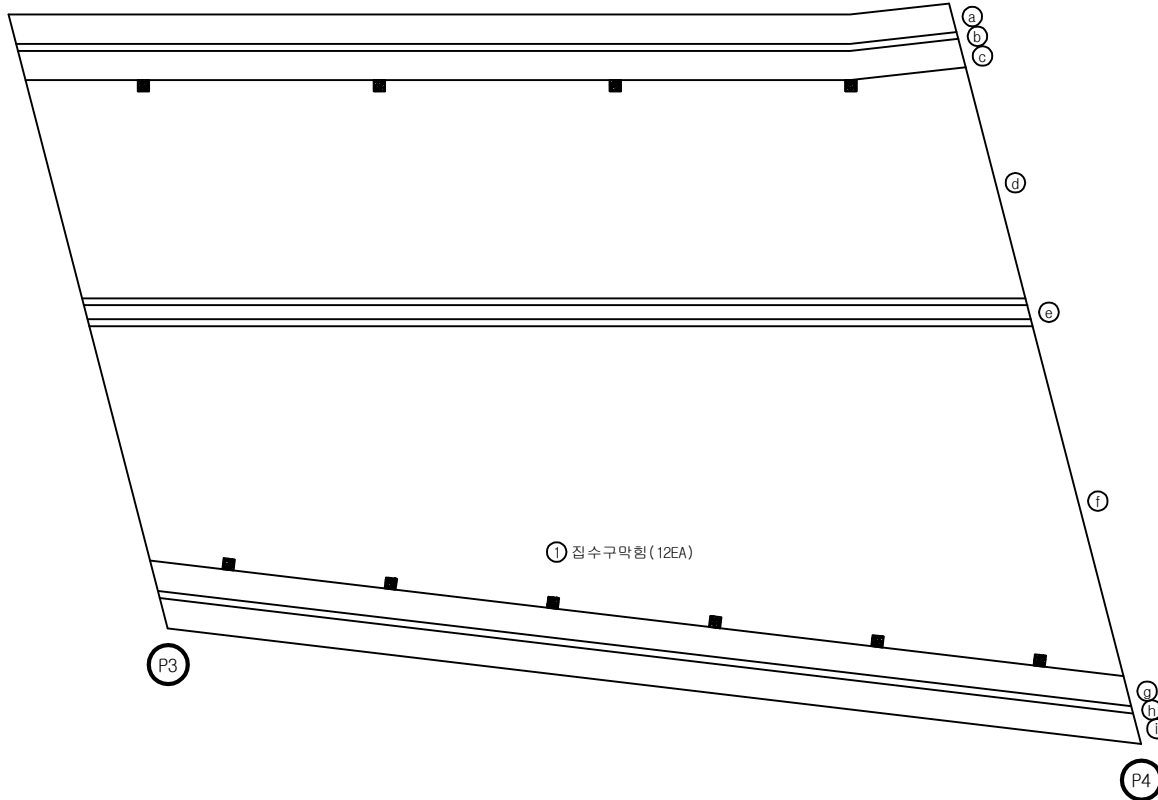
S4

| 번호 | 선/구 | 부재명 | 손 상 현 황 | 손 상 규 모 | | | | | | 비고 |
|---|---|---|---|---|---|---|---|---|---|---|
| 1 | 선 | 배수시설 | 침수구 막힘 | | | | 12 | EA | 12.00 | |

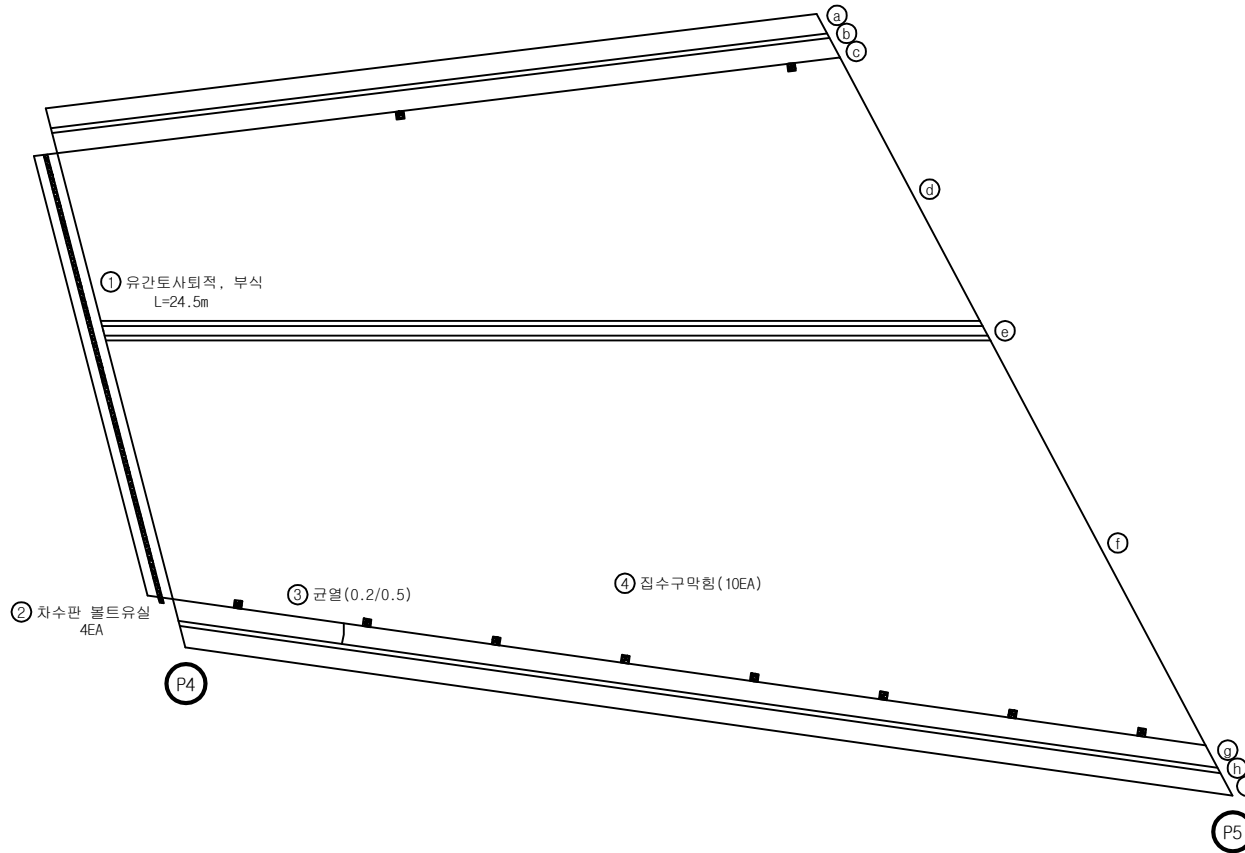
S5

| 번호 | 선/구 | 부재명 | 손 상 현 황 | 손 상 규 모 | | | | | 비고 |
|---|---|---|---|---|---|---|---|---|---|
| 1 | 구 | 신축이음 | 유간토사퇴적 | | 24.5 | | | m | 0.00 |
| 2 | 구 | 신축이음 | 차수판 볼트유실 | | | | 4 | EA | 4.00 |
| 3 | 신 | 방호벽 | 균열(0.3mm미만) | 0.2 | 0.5 | | 1 | m | 0.50 |
| 4 | 신 | 배수시설 | 집수구 막힘 | | | | 10 | EA | 10.00 |

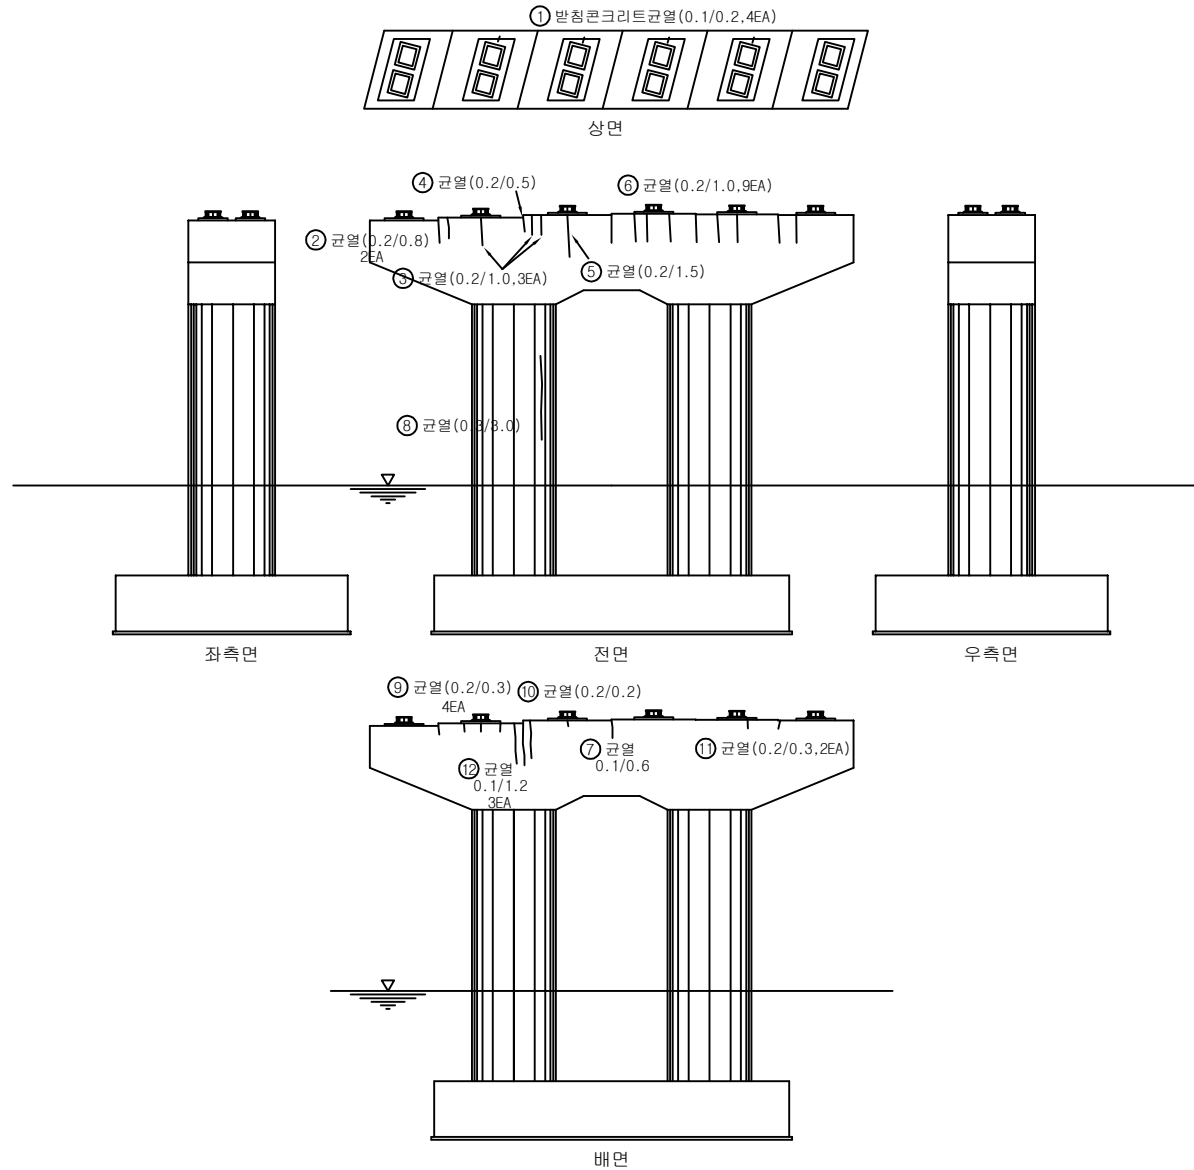
P1

| 번호 | 선/구 | 부재명 | 손 상 현 황 | 손 상 규 모 | | | | | 비고 |
|---|---|---|---|---|---|---|---|---|---|
| 1 | 구 | 교량받침 | 받침콘크리트 균열 | 0.1 | 0.2 | | 4 | m | 0.80 |
| 2 | 구 | 코팅전면 | 균열(0.3mm미만) | 0.2 | 0.8 | | 2 | m | 1.60 |
| 3 | 구 | 코팅전면 | 균열(0.3mm미만) | 0.2 | 1.0 | | 3 | m | 3.00 |
| 4 | 구 | 코팅전면 | 균열(0.3mm미만) | 0.2 | 0.5 | | 1 | m | 0.50 |
| 5 | 구 | 코팅전면 | 균열(0.3mm미만) | 0.2 | 1.5 | | 1 | m | 1.50 |
| 6 | 구 | 코팅전면 | 균열(0.3mm미만) | 0.2 | 1.0 | | 9 | m | 9.00 |
| 7 | 구 | 코팅배면 | 균열(0.3mm미만) | 0.1 | 0.6 | | 1 | m | 0.60 |
| 8 | 구 | 기둥전면 | 균열(0.3mm이상) | 0.3 | 3.0 | | 1 | m | 3.00 |

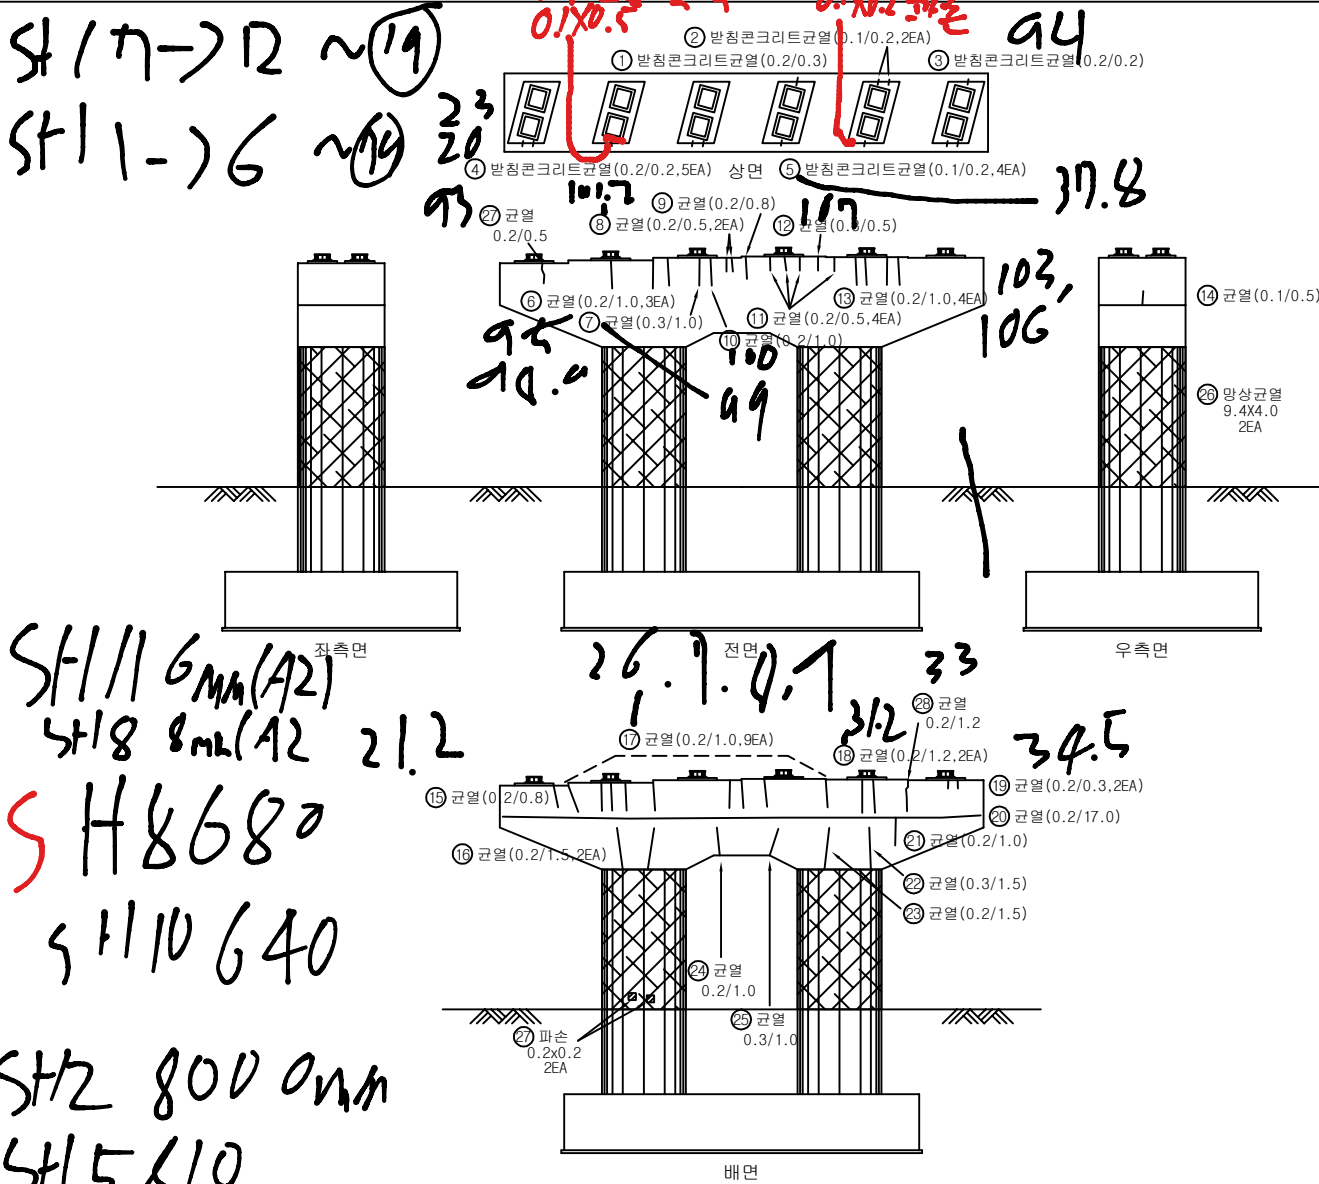
교각  
P2

| 번호 | 구/부재명 | 손상현황 | 손상규모 | | | | | | 비고 |
|---|---|---|---|---|---|---|---|---|---|
| 1 | 구 받침Con | 균열(0.3mm미만) | 0.2 | 0.3 | | 1 | m | 0.30 | |
| 7 | 구 코팅전면 | 균열(0.3mm이상) | 0.3 | 1.0 | | 2 | m | 2.00 | |
| 12 | 구 코팅전면 | 균열(0.3mm이상) | 0.3 | 0.5 | | 1 | m | 0.50 | |
| 22 | 구 코팅배면 | 균열(0.3mm이상) | 0.3 | 1.5 | | 1 | m | 1.50 | |
| 25 | 구 코팅배면 | 균열(0.3mm이상) | 0.3 | 1 | | 1 | m | 1.00 | |
| 26 | 구 기둥 | 명상균열 | | 9.4 | 4 | 2 | m | 75.20 | |
