동부산IC1교 교면포장 S1 외관조사망도

| 용 의 명 | | 2023년 부산울산고속도로 정밀안전점검 및 성능평가용역 | | | |

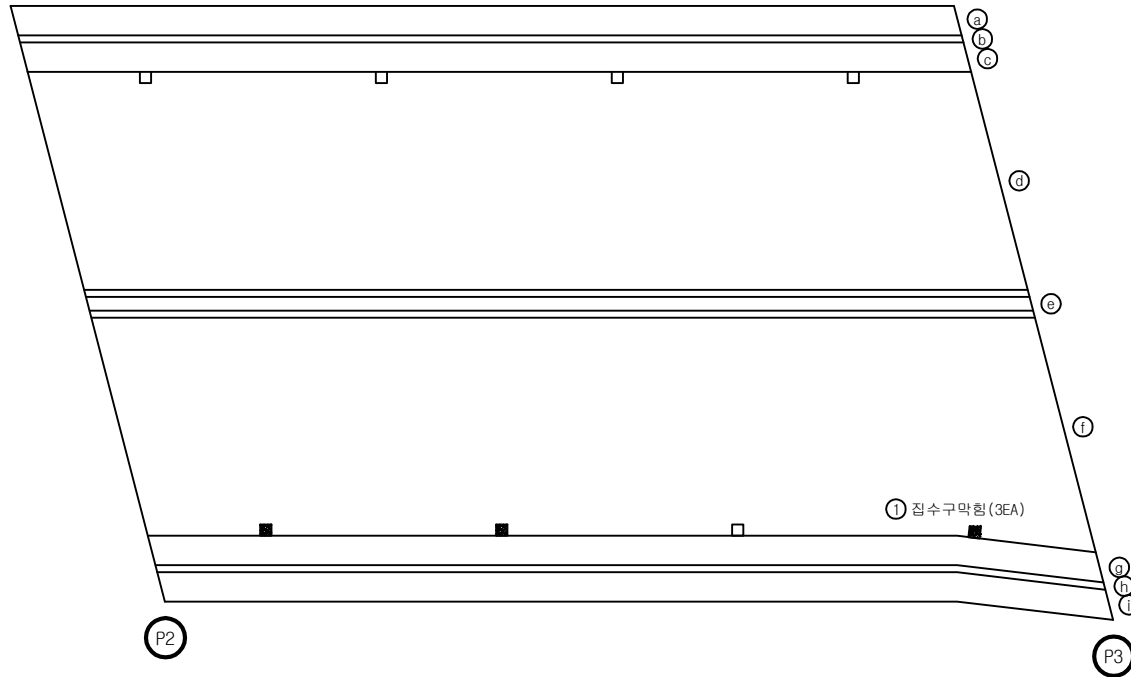
S3

| 번호 | 선/구 | 부재명 | 손 상 현 황 | 손 상 규 모 | | | | | 비고 |
|---|---|---|---|---|---|---|---|---|---|
| 1 | 선 | 배수시설 | 집수구 막힘 | | | | 3 | EA | 3.00 |

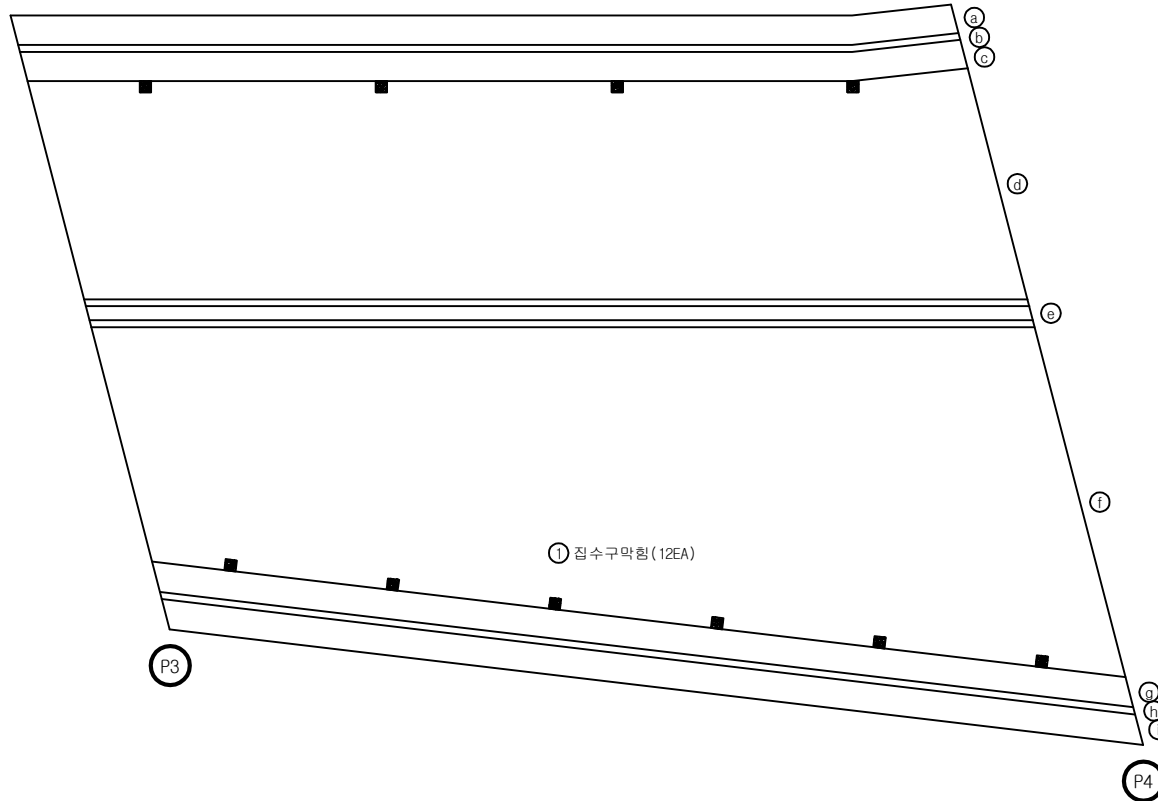
S4

| 번호 | 선/구 | 부재명 | 손 상 현 황 | 손 상 규 모 | | | | | | 비고 |
|---|---|---|---|---|---|---|---|---|---|---|
| 1 | 선 | 배수시설 | 침수구 막힘 | | | | 12 | EA | 12.00 | |

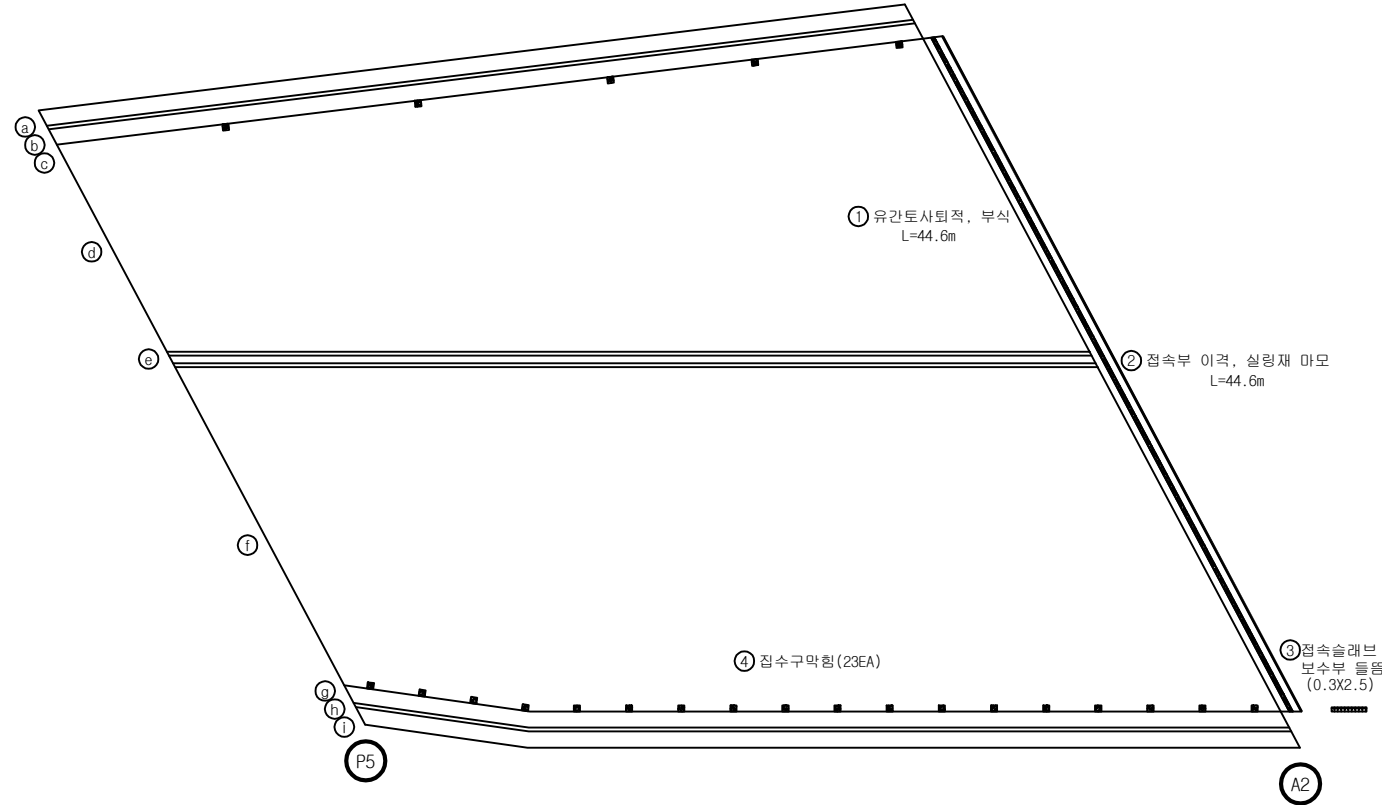
S6

| 번호 | 선/구 | 부재명 | 손 상 현 황 | 손 상 규 모 | | | | | 비고 |
|---|---|---|---|---|---|---|---|---|---|
| 1 | 구 | 신축이음 | 유간토사퇴적 | | 44.6 | | 1 | m | 44.60 |
| 2 | 구 | 신축이음 | 점속부 이격, 실링재 마모 | | 44.6 | | 1 | m | 44.60 |
| 3 | 구 | 교면포장 | 점속도로 보수부 들뜸 | | 0.3 | 2.5 | 1 | m <sup>2</sup> | 0.75 |
| 4 | 신 | 배수시설 | 집수구 막힘 | | | | 23 | EA | 23.00 |

① 유간토사퇴적, 부식  
L=44.6m

④ 집수구막힘 (23EA)

③ 점속슬래브  
보수부 들뜸  
(0.3X2.5)

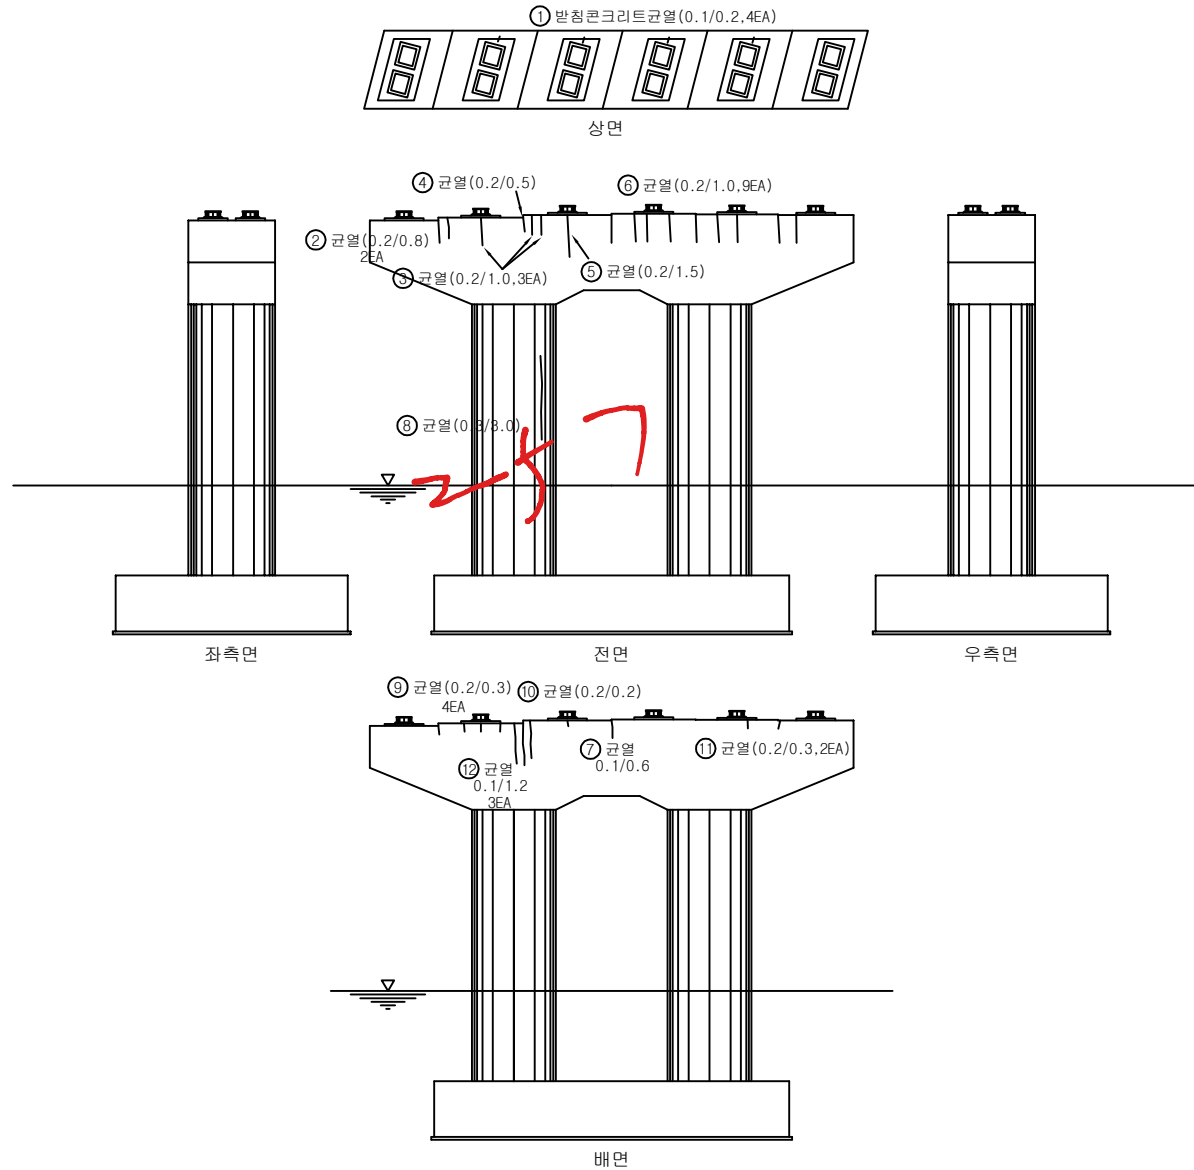
P1

| 번호 | 선/구 | 부재명 | 손 상 현 황 | 손 상 규 모 | | | | | 비고 |
|---|---|---|---|---|---|---|---|---|---|
| 1 | 구 | 교량받침 | 받침콘크리트 균열 | 0.1 | 0.2 | | 4 | m | 0.80 |
| 2 | 구 | 코팅전면 | 균열(0.3mm미만) | 0.2 | 0.8 | | 2 | m | 1.60 |
| 3 | 구 | 코팅전면 | 균열(0.3mm미만) | 0.2 | 1.0 | | 3 | m | 3.00 |
| 4 | 구 | 코팅전면 | 균열(0.3mm미만) | 0.2 | 0.5 | | 1 | m | 0.50 |
| 5 | 구 | 코팅전면 | 균열(0.3mm미만) | 0.2 | 1.5 | | 1 | m | 1.50 |
| 6 | 구 | 코팅전면 | 균열(0.3mm미만) | 0.2 | 1.0 | | 9 | m | 9.00 |
| 7 | 구 | 코팅배면 | 균열(0.3mm미만) | 0.1 | 0.6 | | 1 | m | 0.60 |
| 8 | 구 | 기둥전면 | 균열(0.3mm이상) | 0.3 | 3.0 | | 1 | m | 3.00 |
| 9 | 구 | 코팅배면 | 균열(0.3mm미만) | 0.2 | 0.3 | | 4 | m | 1.20 |
| 10 | 구 | 코팅배면 | 균열(0.3mm미만) | 0.2 | 0.2 | | 1 | m | 0.20 |
| 11 | 구 | 코팅배면 | 균열(0.3mm미만) | 0.2 | 0.3 | | 2 | m | 0.60 |
| 12 | 구 | 코팅배면 | 균열(0.3mm미만) | 0.1 | 1.2 | | 3 | m | 3.60 |
