동부산IC1교 교면포장 S1 외관조사망도

| 용역명 | | 2023년 부산울산고속도로 정밀안전점검 및 성능평가용역 | | | |

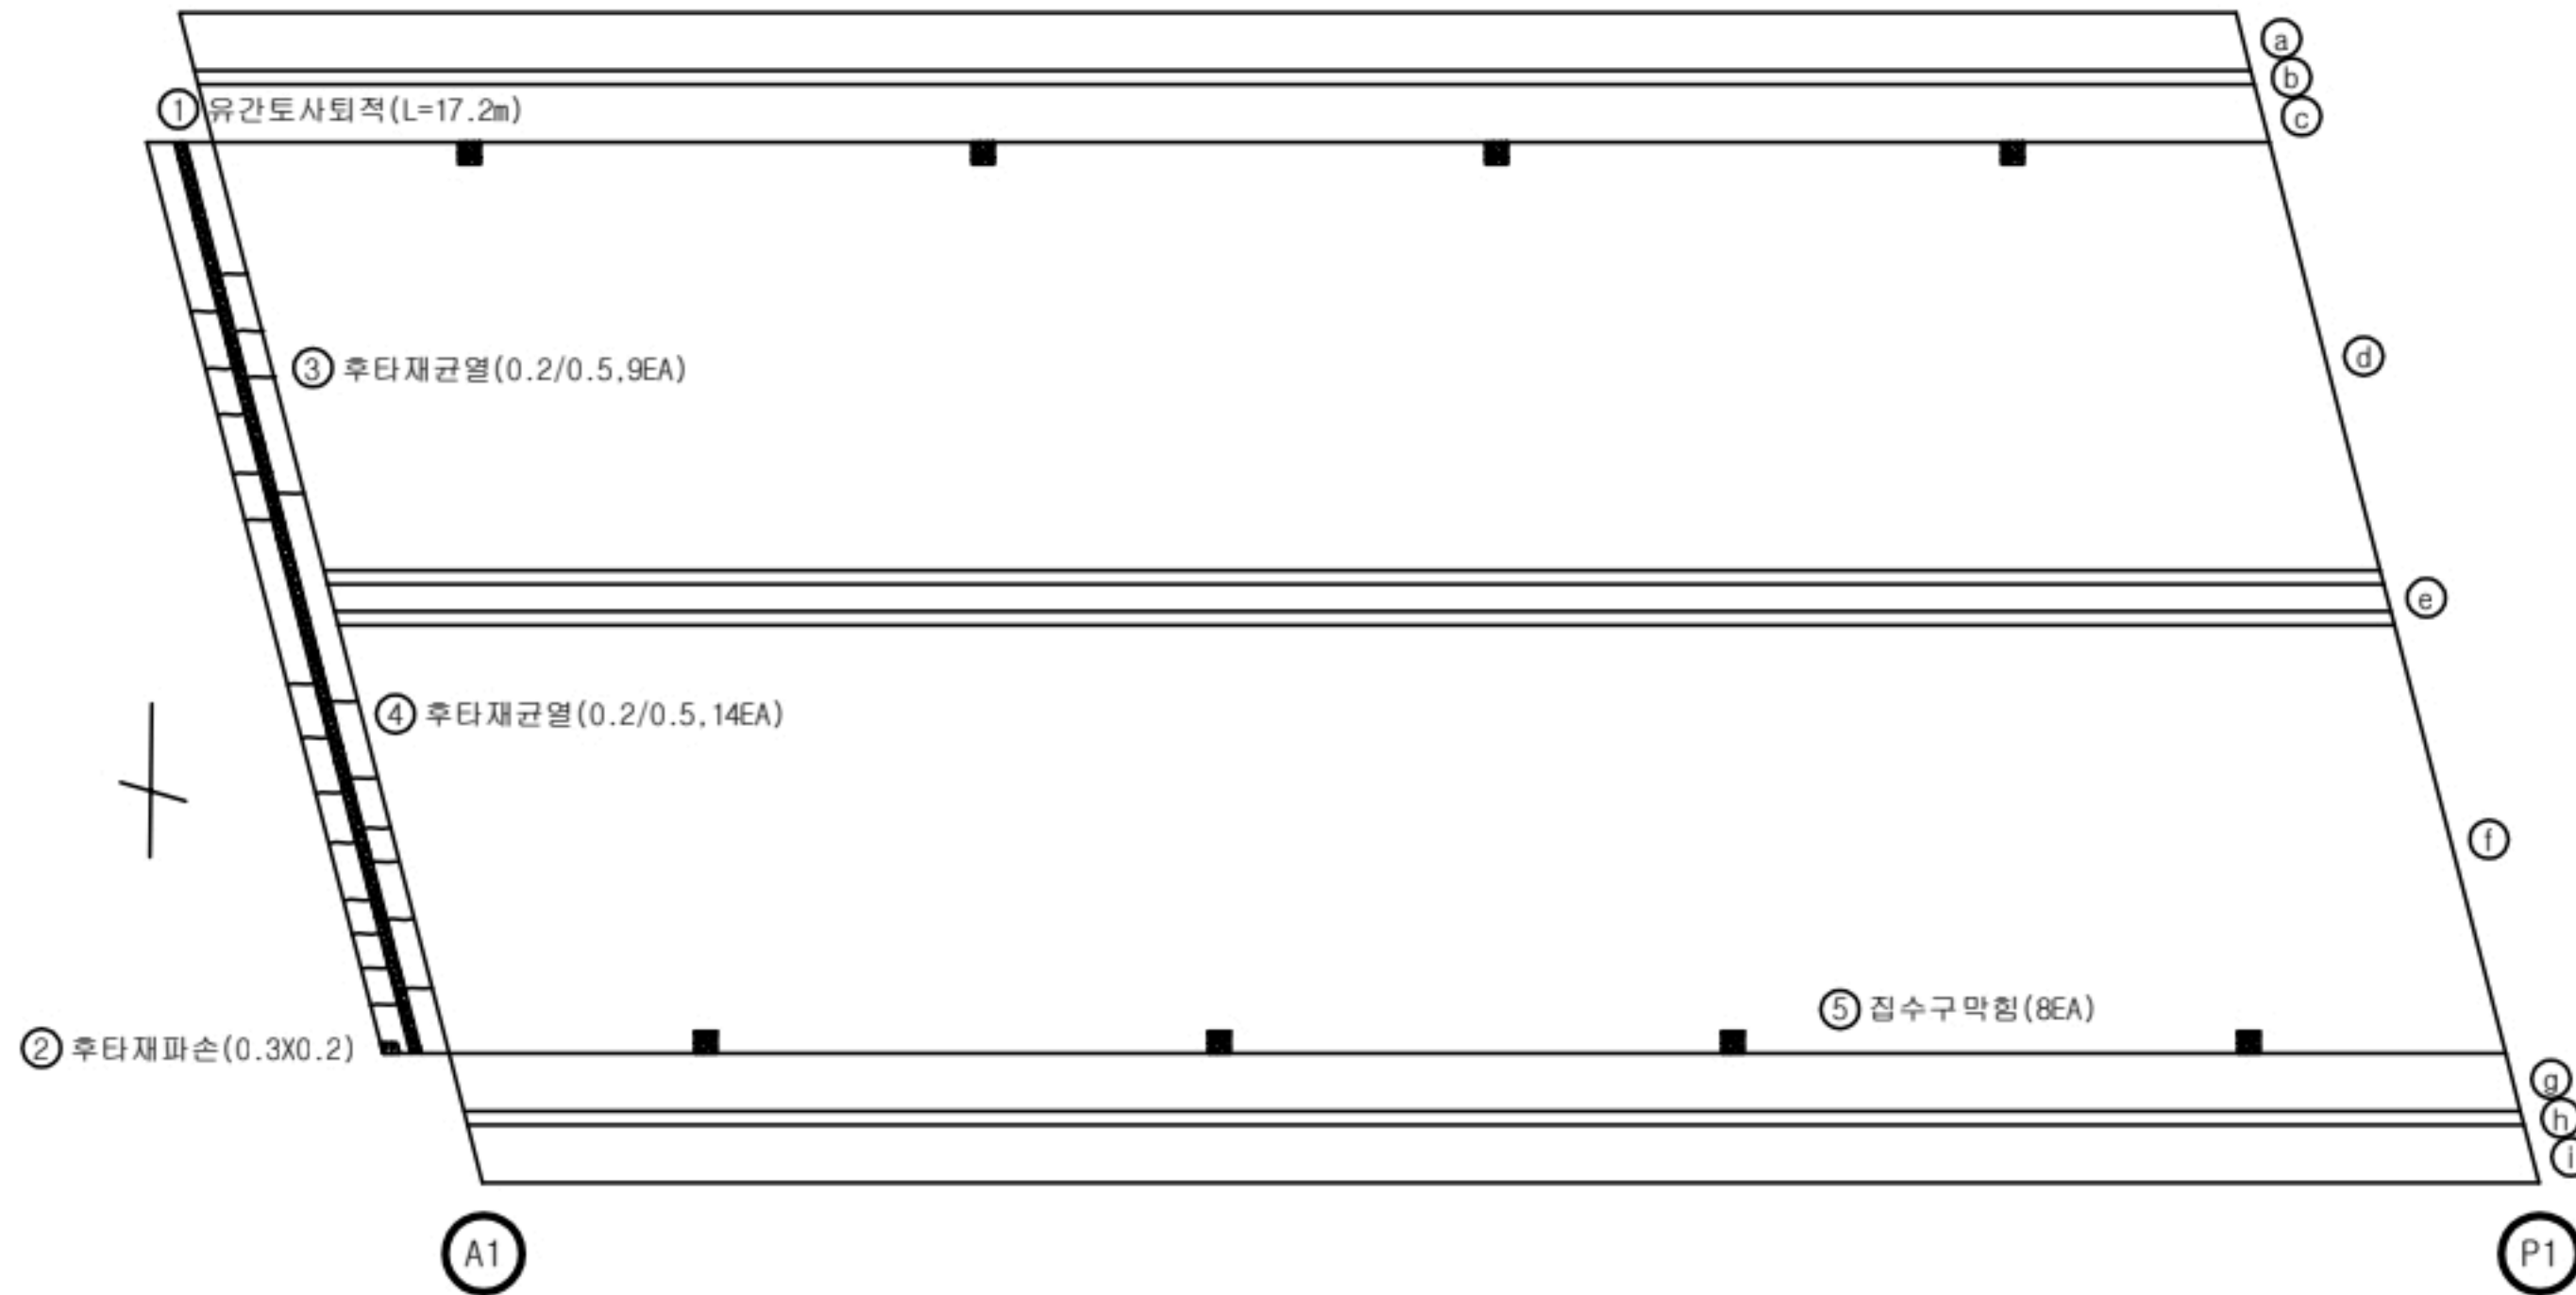
| 번호 | 신/구 | 부재명 | 손 상 현 황 | 손 상 규 모 | | | | | | 비고 |
|---|---|---|---|---|---|---|---|---|---|---|
| 1 | 구 | 신축이음 | 유간토사퇴적 | | 17.2 | | 1 | m | 17.20 | |
| 2 | 구 | 신축이음 | 후타재 파손 | | 0.3 | 0.2 | 1 | m <sup>2</sup> | 0.06 | |
| 3 | 신 | 신축이음 | 후타재 균열 | 0.2 | 0.5 | | 14 | m | 7.00 | |
| 4 | 신 | 신축이음 | 후타재 균열 | 0.2 | 0.5 | | 9 | m | 4.50 | |
| 5 | 신 | 배수시설 | 집수구 막힘 | | | | 8 | EA | 8.00 | |

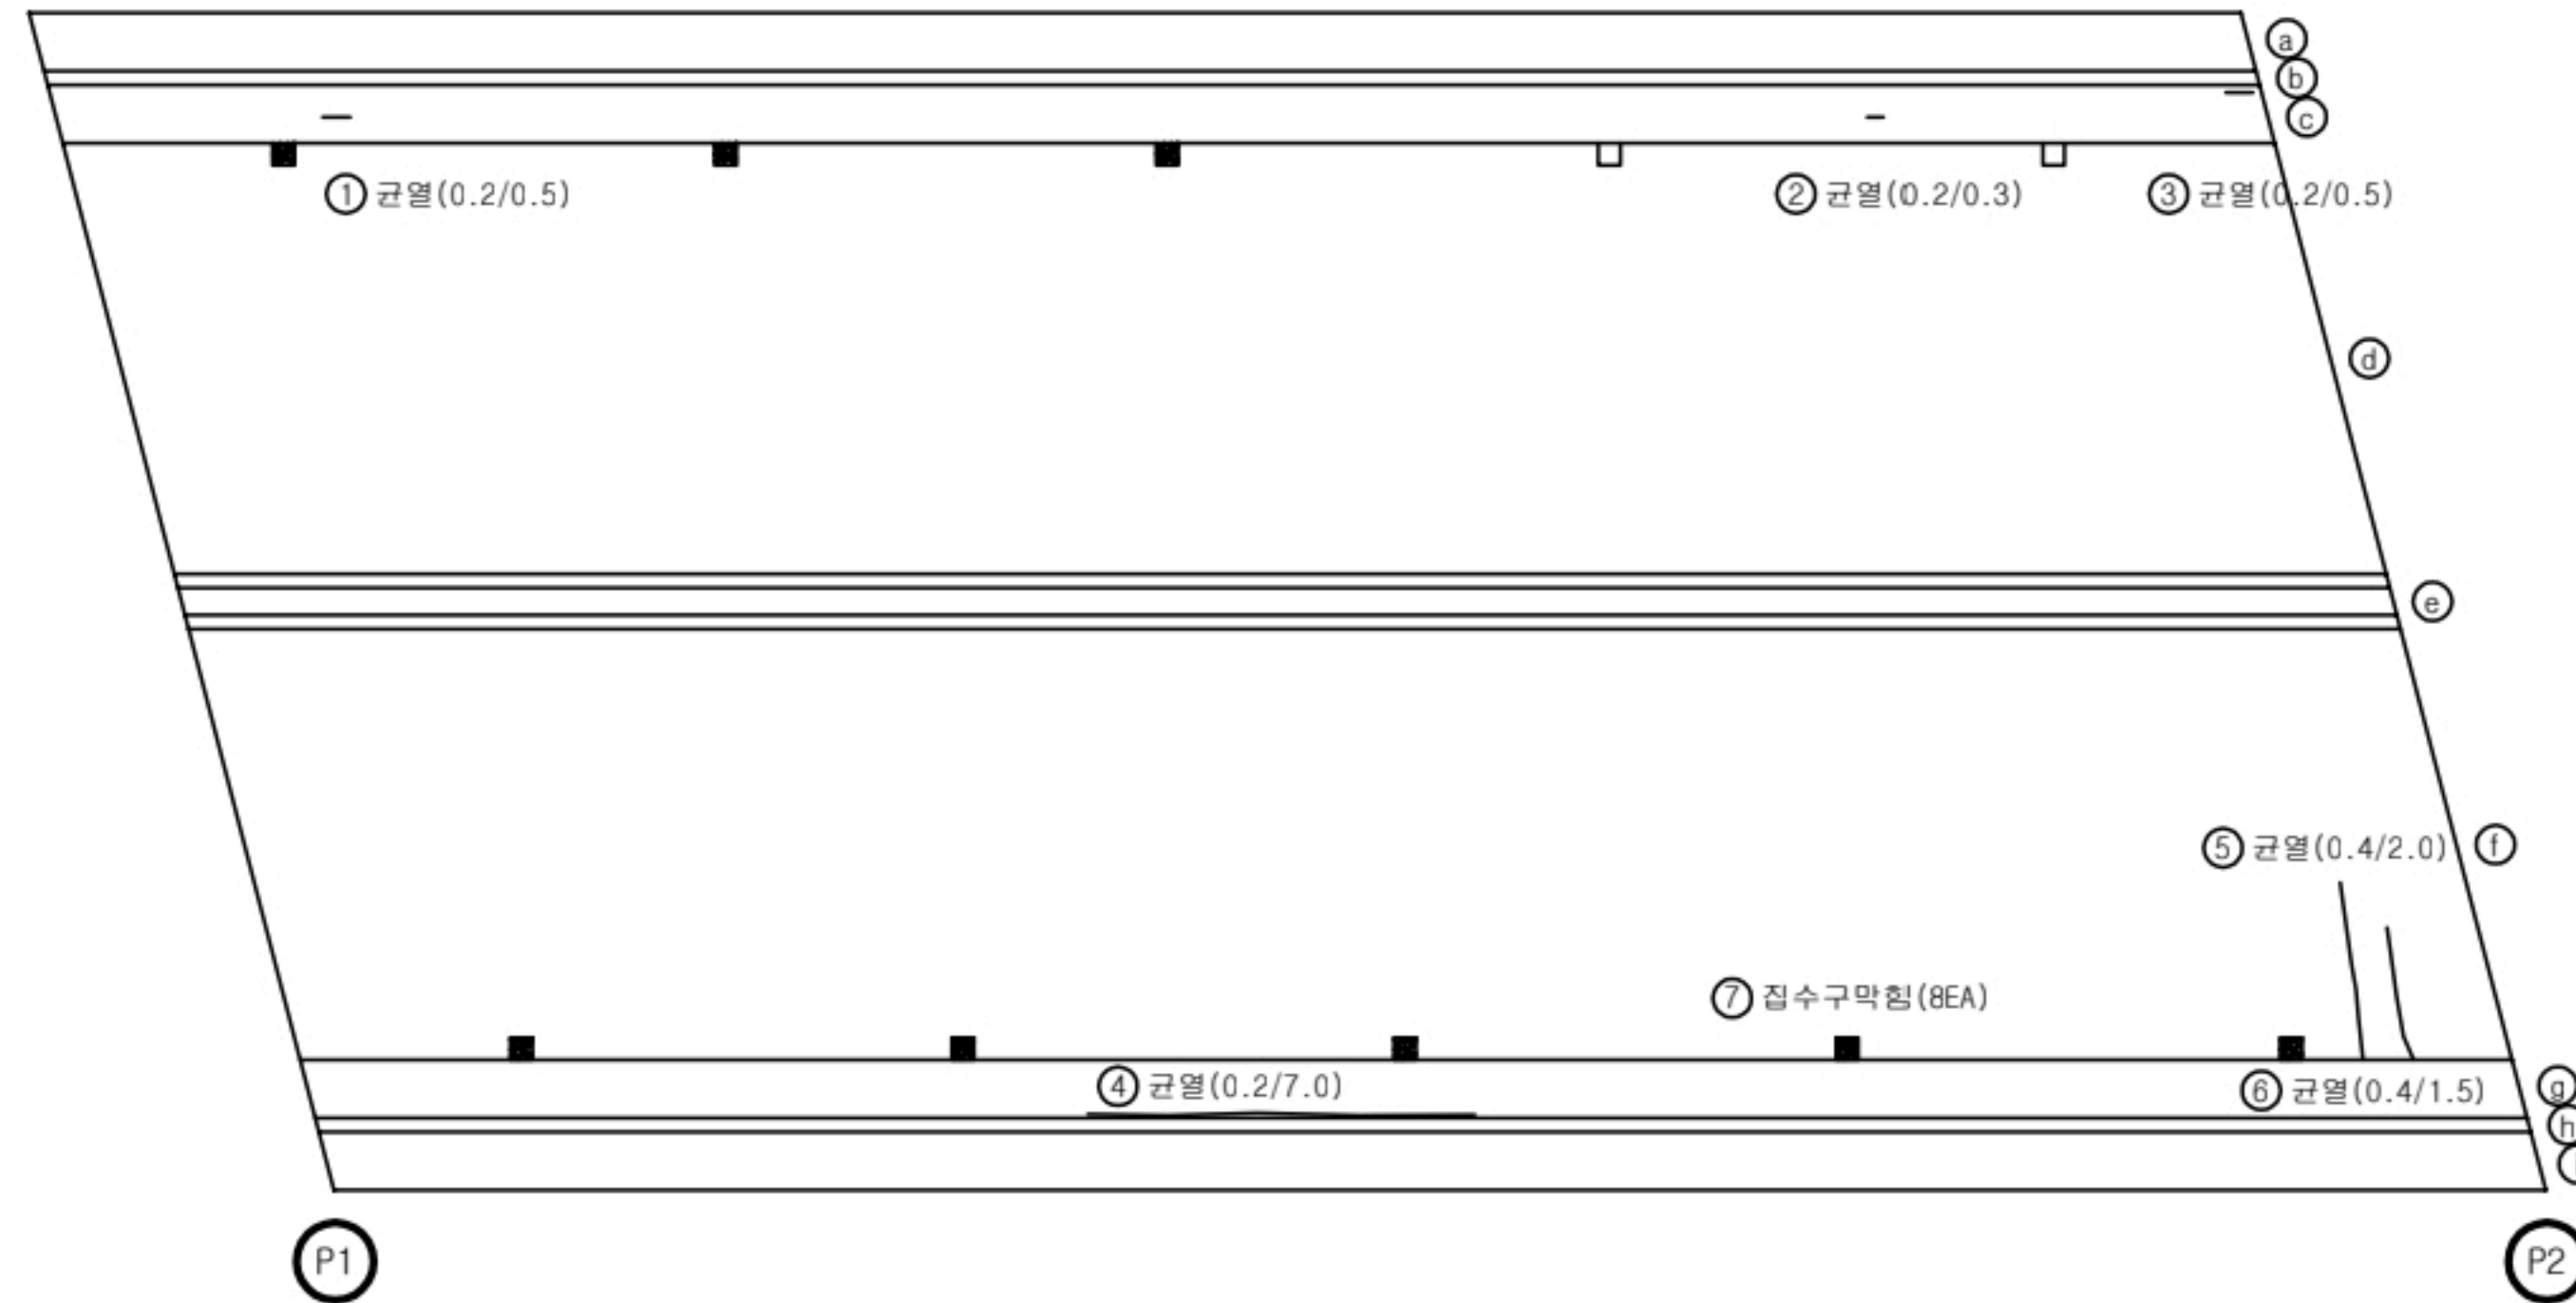
동부산IC1교 교면포장 S2 외관조사망도

| 교면포장 | | | | | | | | | | |
|---|---|---|---|---|---|---|---|---|---|---|
| 1 | 구 | 방호벽 | 균열(0.3mm미만) | 0.2 | 0.5 | | 1 | m | 0.50 | |
| 2 | 구 | 방호벽 | 균열(0.3mm미만) | 0.2 | 0.3 | | 1 | m | 0.30 | |
| 3 | 구 | 방호벽 | 균열(0.3mm미만) | 0.2 | 0.5 | | 1 | m | 0.50 | |
| 4 | 구 | 방호벽 | 균열(0.3mm미만) | 0.2 | 7.0 | | 1 | m | 7.00 | |
| 5 | 신 | 교면포장 | 포장균열 | 0.4 | 2.0 | | 1 | m | 2.00 | |
| 6 | 신 | 교면포장 | 포장균열 | 0.4 | 1.5 | | 1 | m | 1.50 | |
| 7 | 신 | 배수시설 | 집수구 막힘 | | | | 8 | EA | 8.00 | |

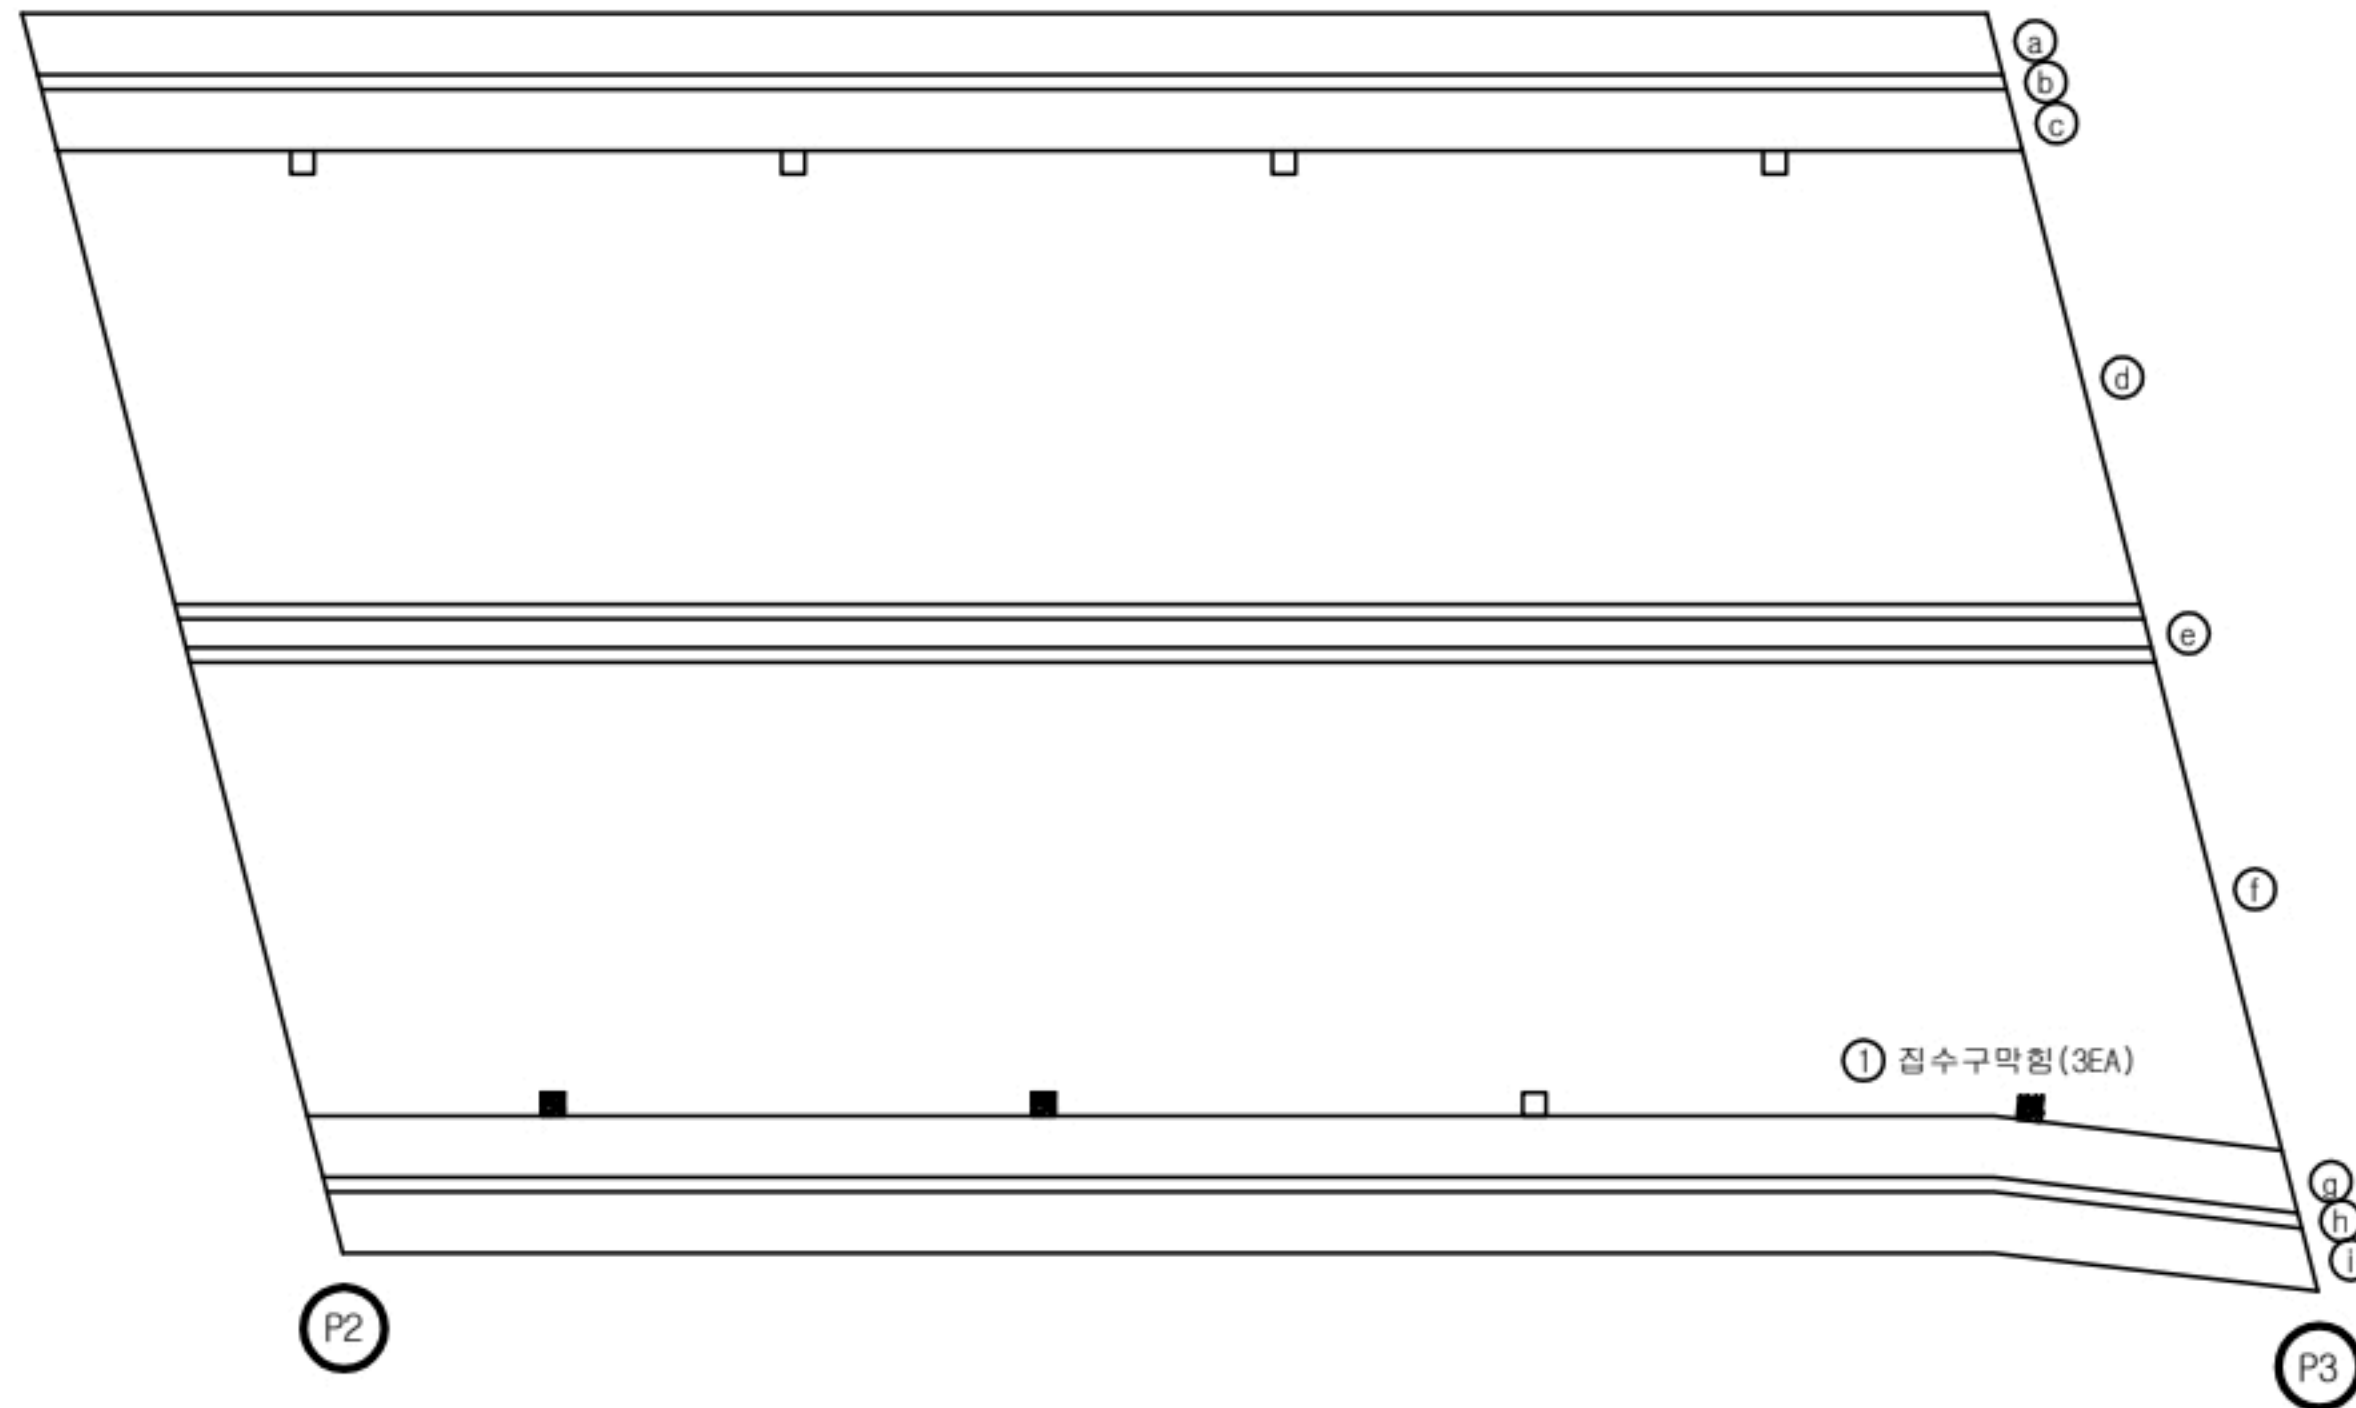
S3

| 번호 | 선/구 | 부재명 | 손 상 현 황 | 손 상 규 모 | | | | | | 비고 |
|---|---|---|---|---|---|---|---|---|---|---|
| 1 | 신 | 배수시설 | 집수구 막힘 | | | | 3 | EA | 3.00 | |

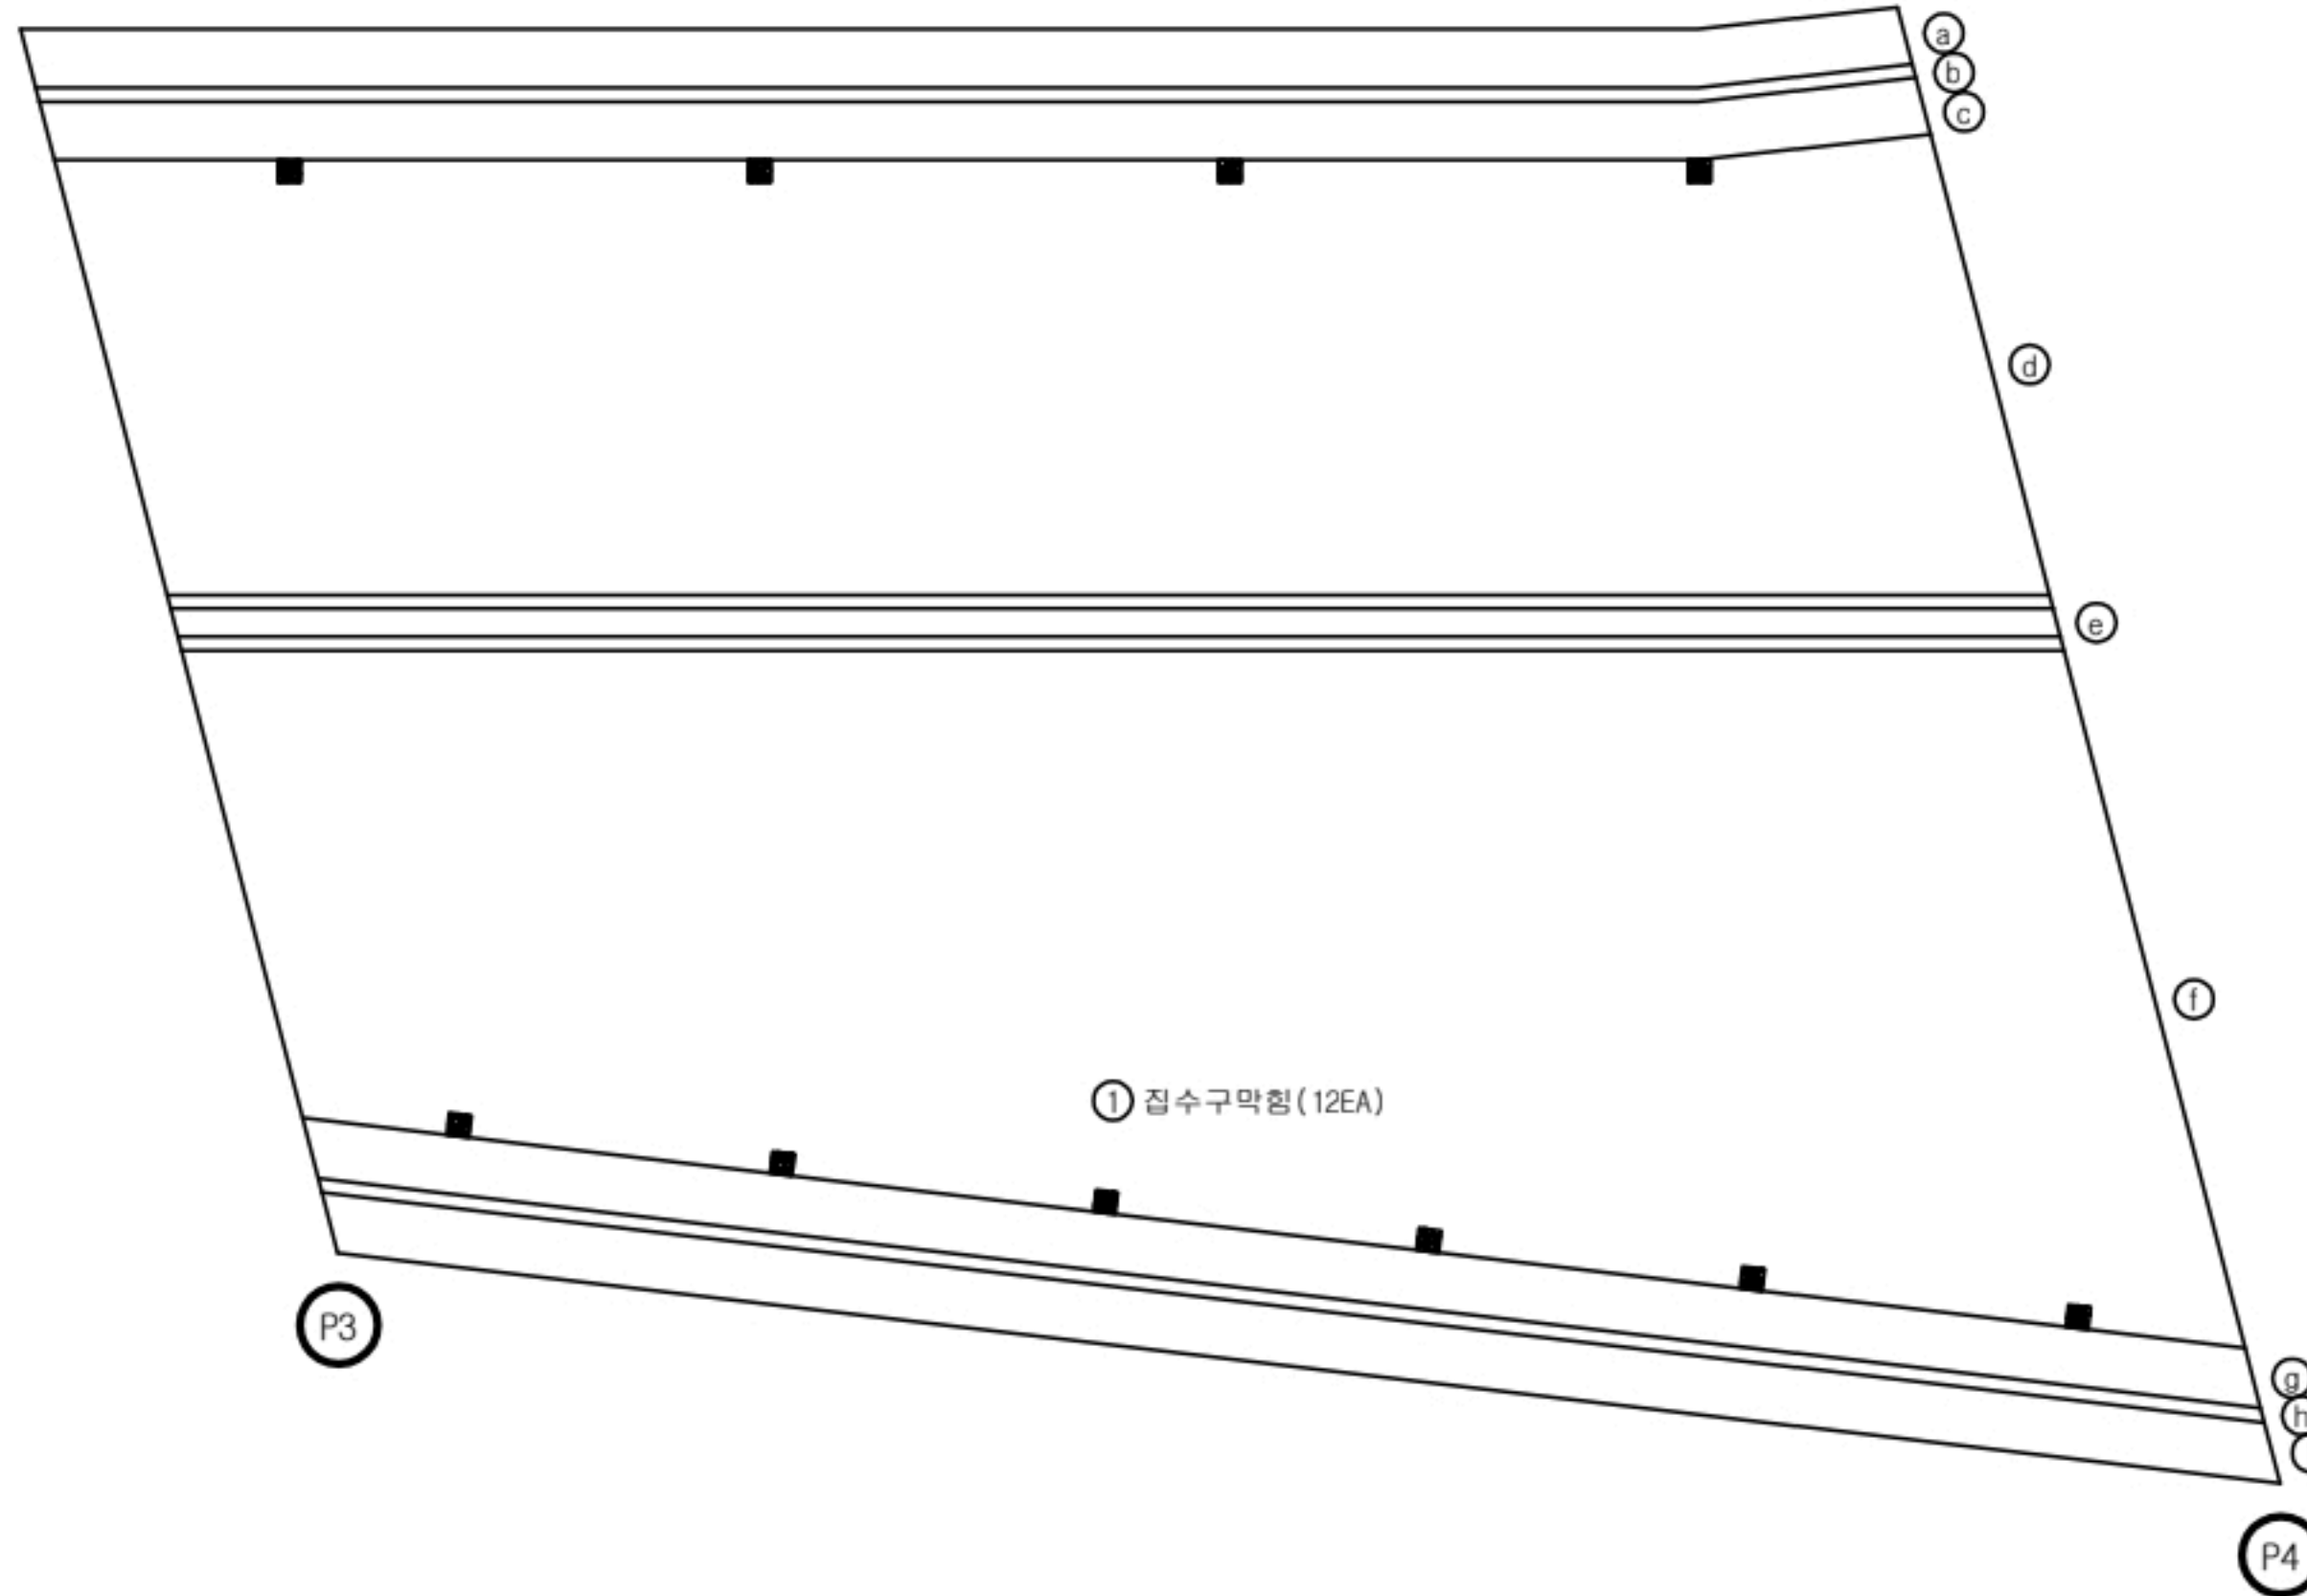
동부산IC1교 교면포장 S4 외관조사망도

| 번호 | 선/구 | 부재명 | 손 상 현 황 | 손 상 규 모 | | | | | | 비고 |
|---|---|---|---|---|---|---|---|---|---|---|
| 1 | 신 | 배수시설 | 집수구 막힘 | | | | 12 | EA | 12.00 | |

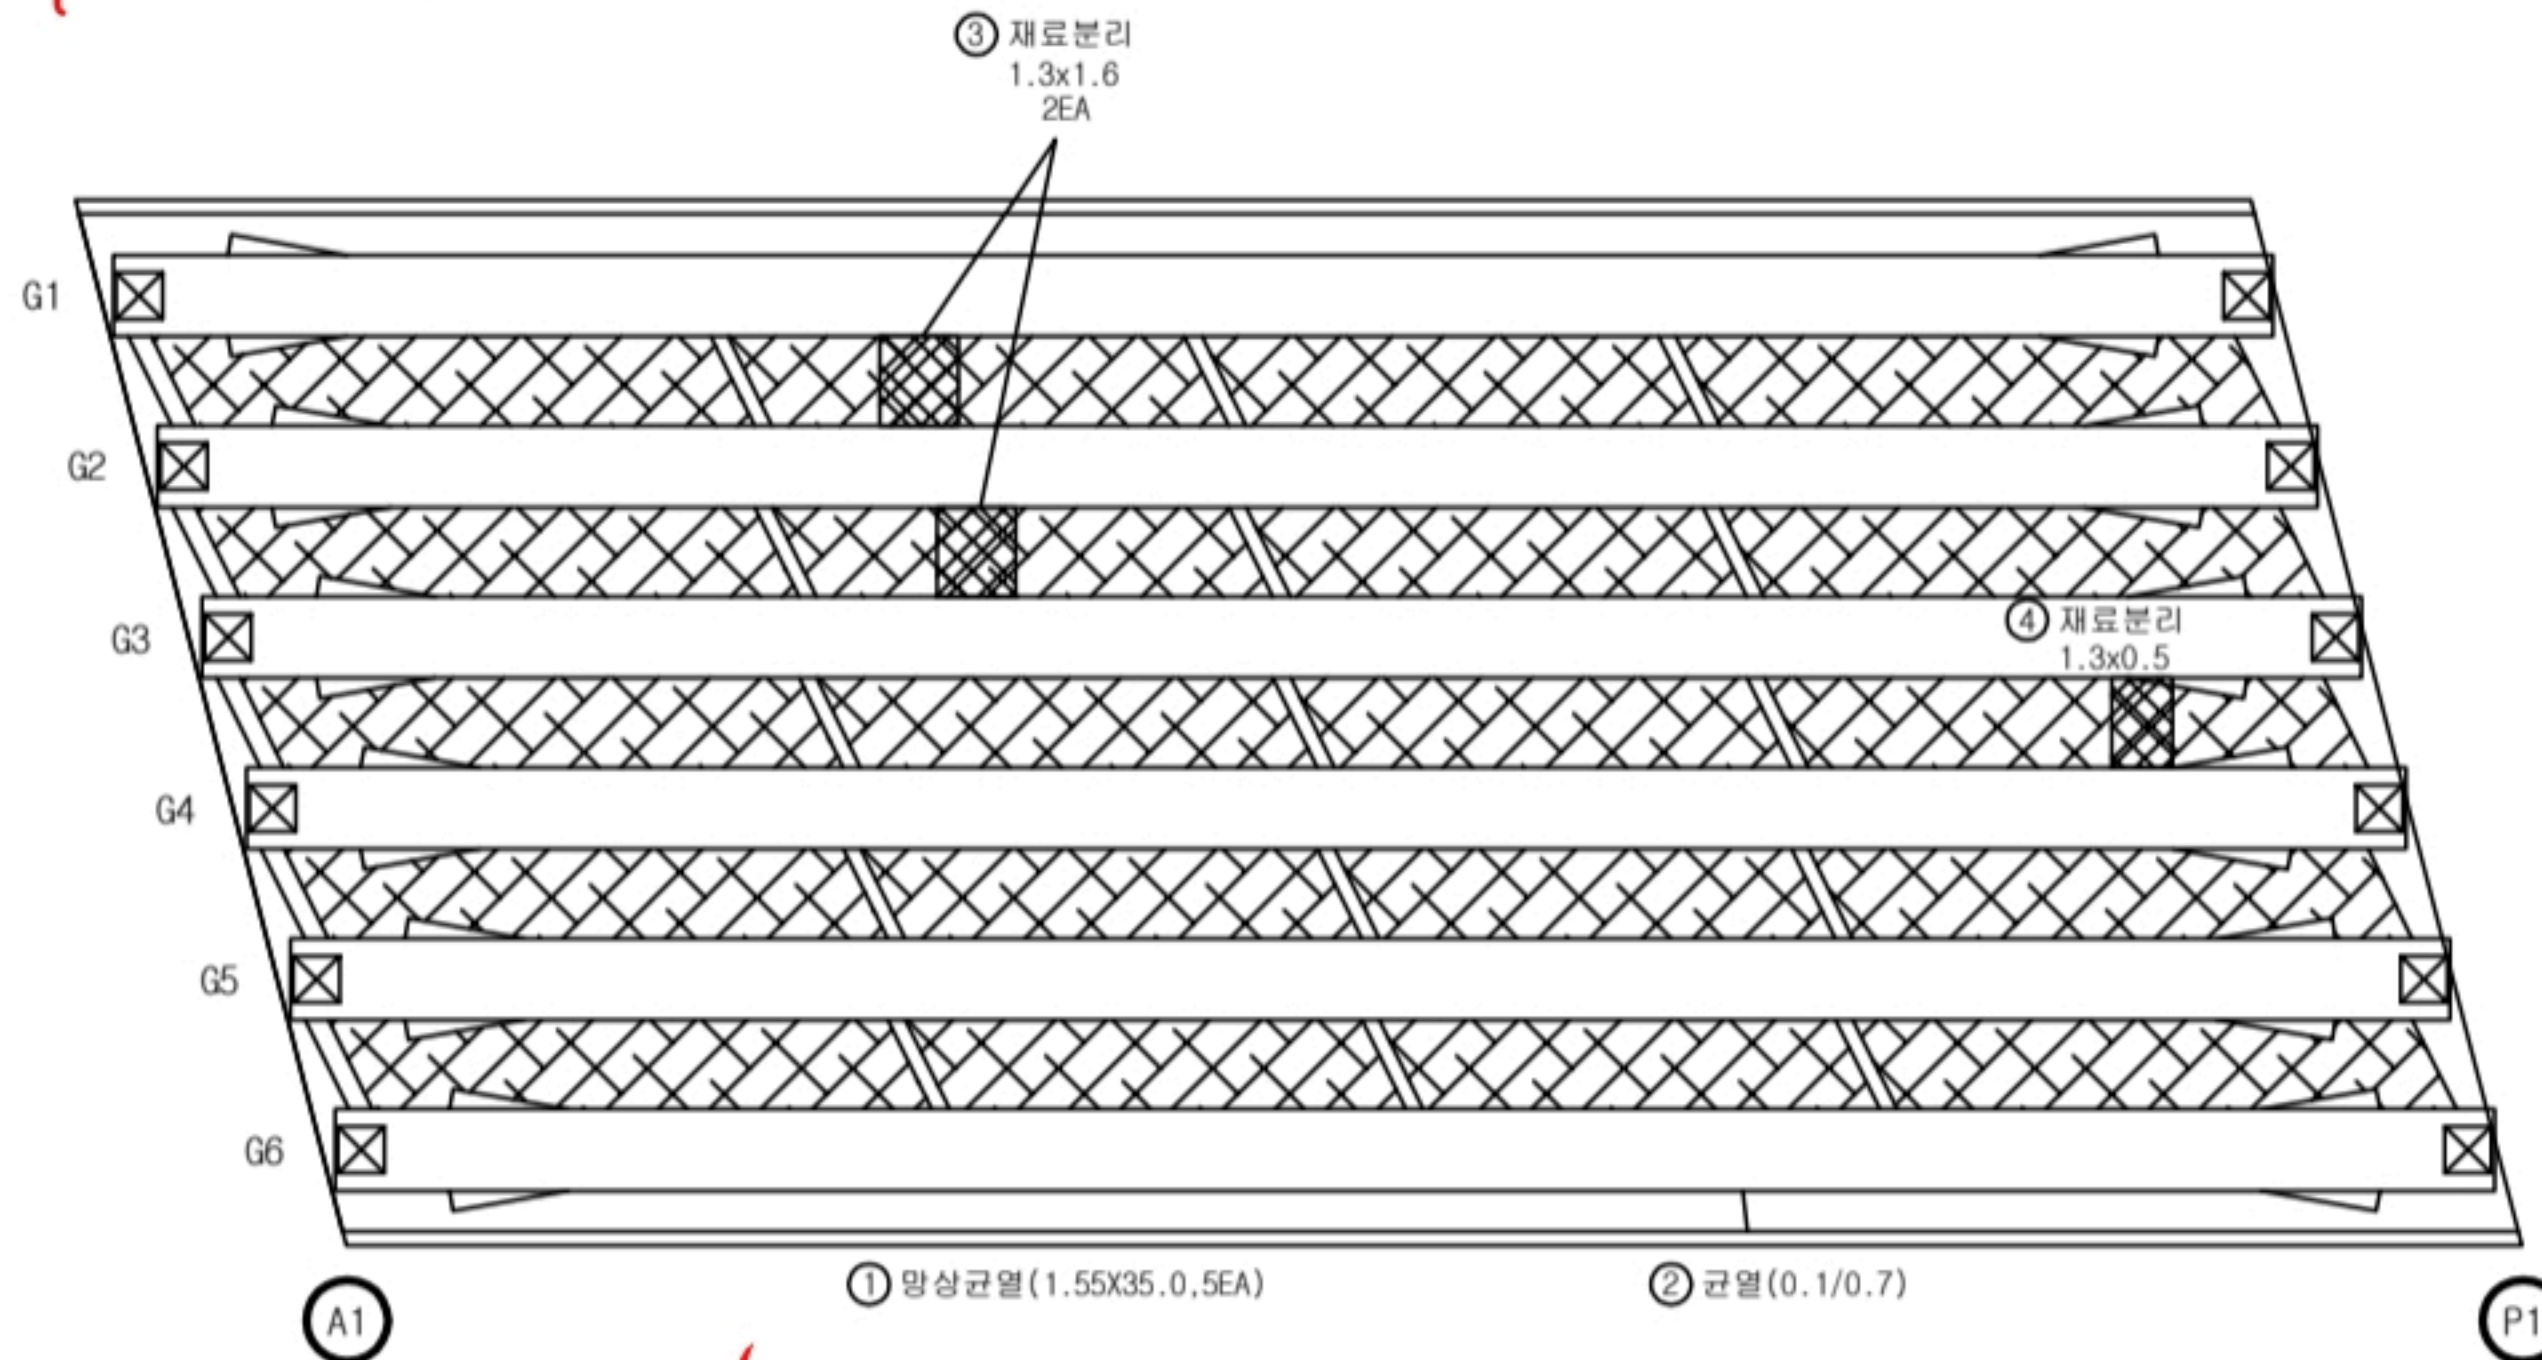
| 번호 | 선/구 | 부재명 | 손상현황 | 손상규모 | | | | | | 비고 |
|---|---|---|---|---|---|---|---|---|---|---|
| 1 | 구 | 바닥판 | 망상균열 | 0.1 | 1.6 | 35.0 | 5 | m | 271.25 | |
| 2 | 구 | 컨틸레버 | 균열(0.3mm미만) | 0.1 | 0.7 | | 1 | m | 0.70 | |

D101 신축 A2 하부 전경

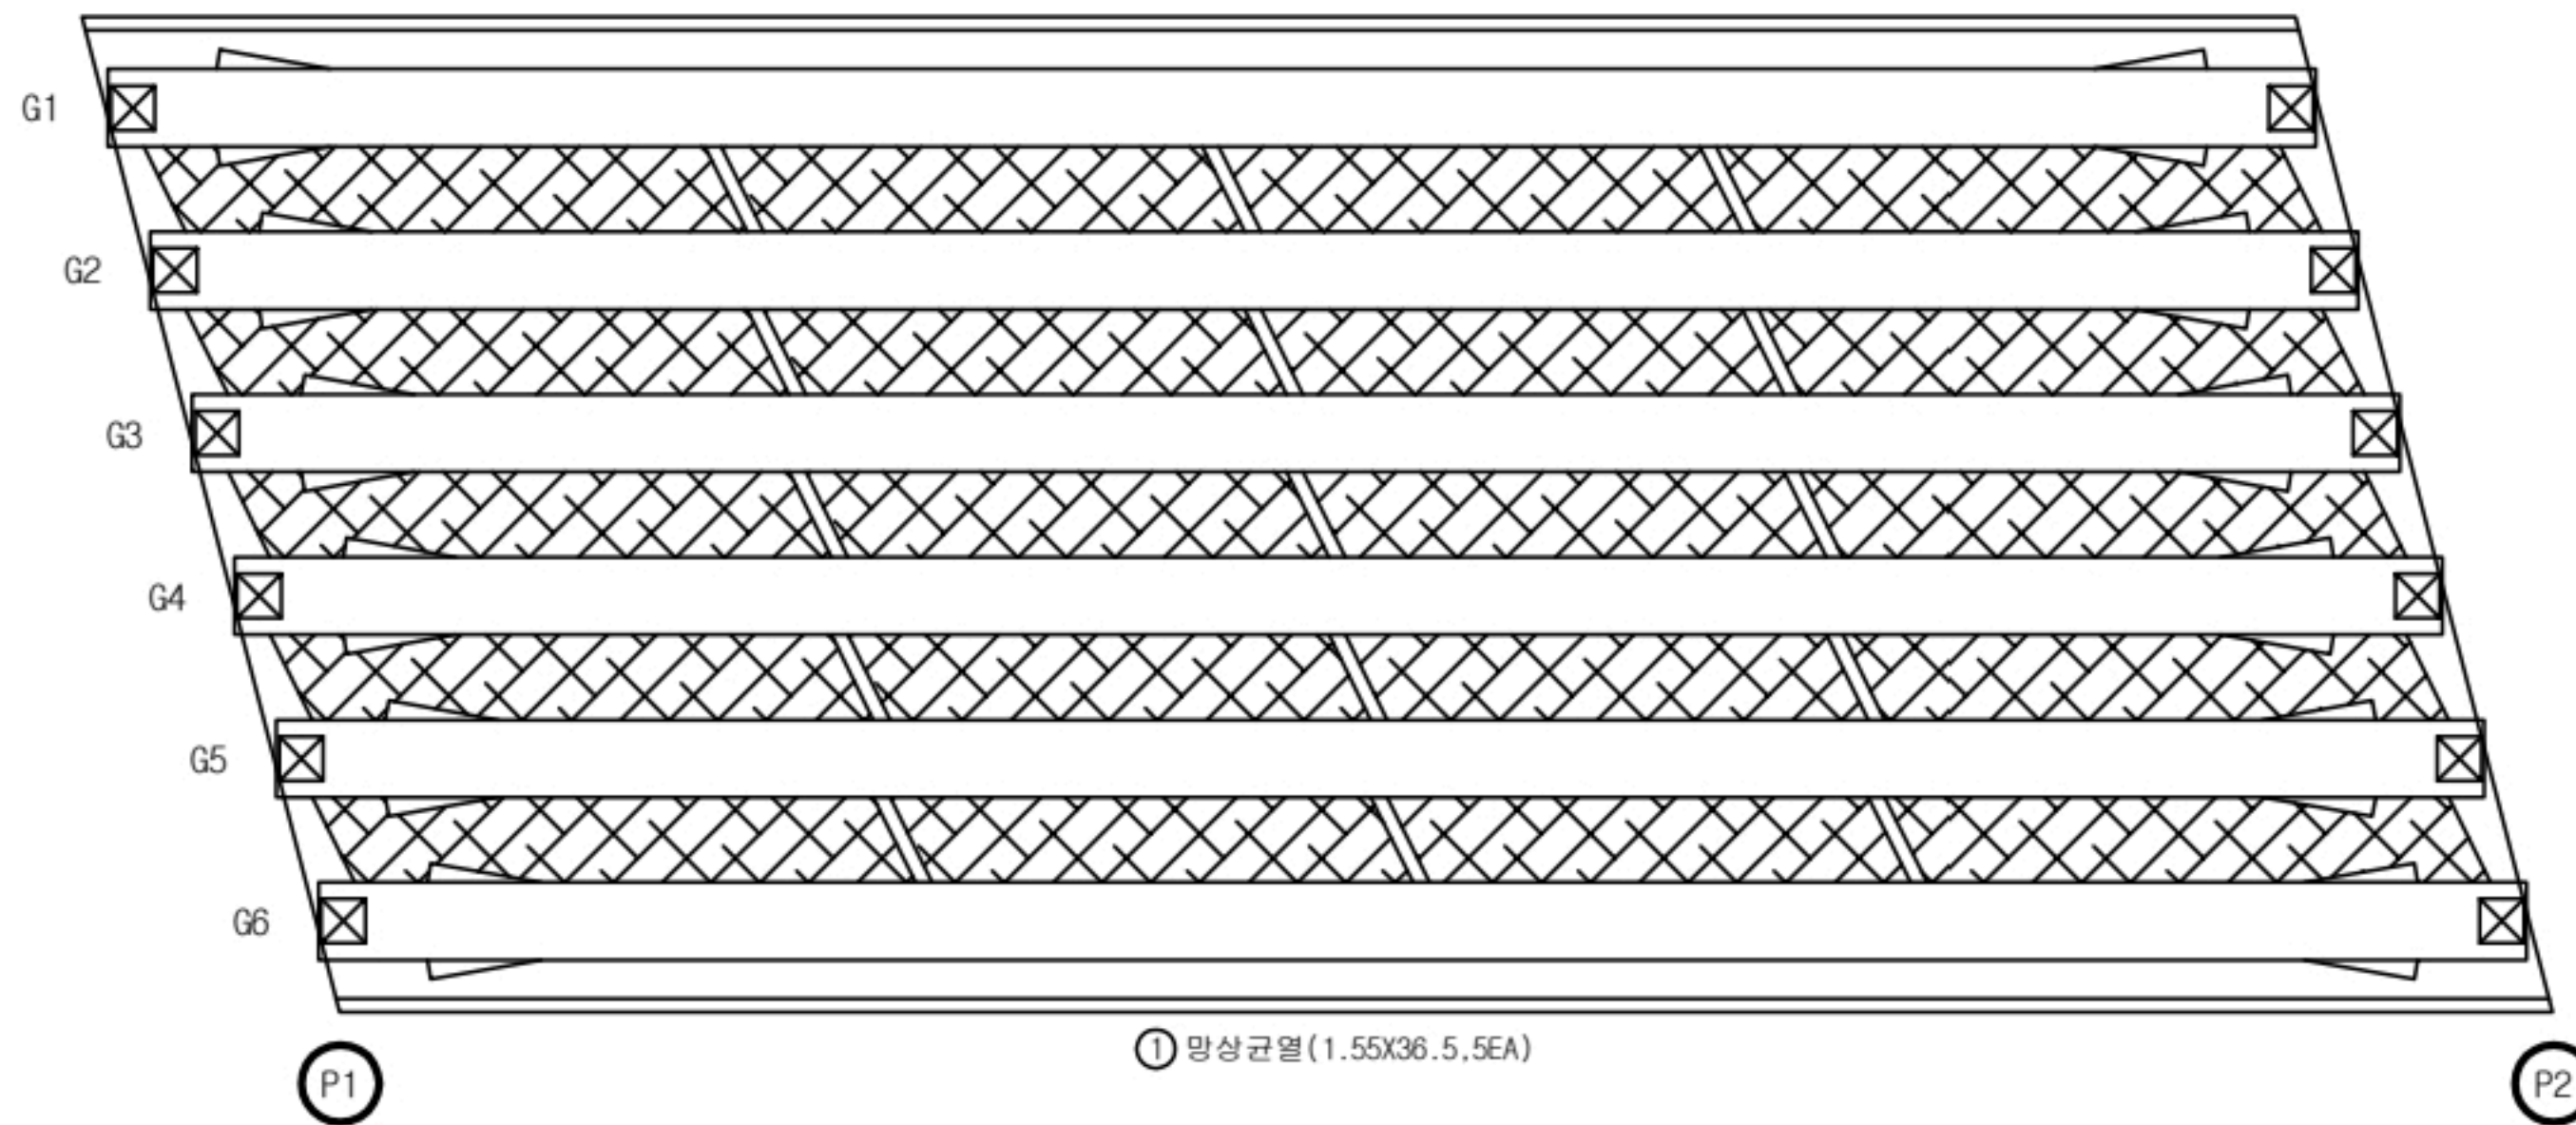
| 바닥판 | | | | | | | | | | |
|---|---|---|---|---|---|---|---|---|---|---|
| S2 | | | | | | | | | | |

| 바닥판 | | | | | | | | | | |
|---|---|---|---|---|---|---|---|---|---|---|
| 1 | 구 | 바닥판 | 망상균열 | 0.1 | 1.6 | 36.5 | 5 | m | 282.88 | |
