동부산IC1교 교면포장 S1 외관조사망도

| 용역명 | | 2023년 부산울산고속도로 정밀안전점검 및 성능평가용역 | | | |

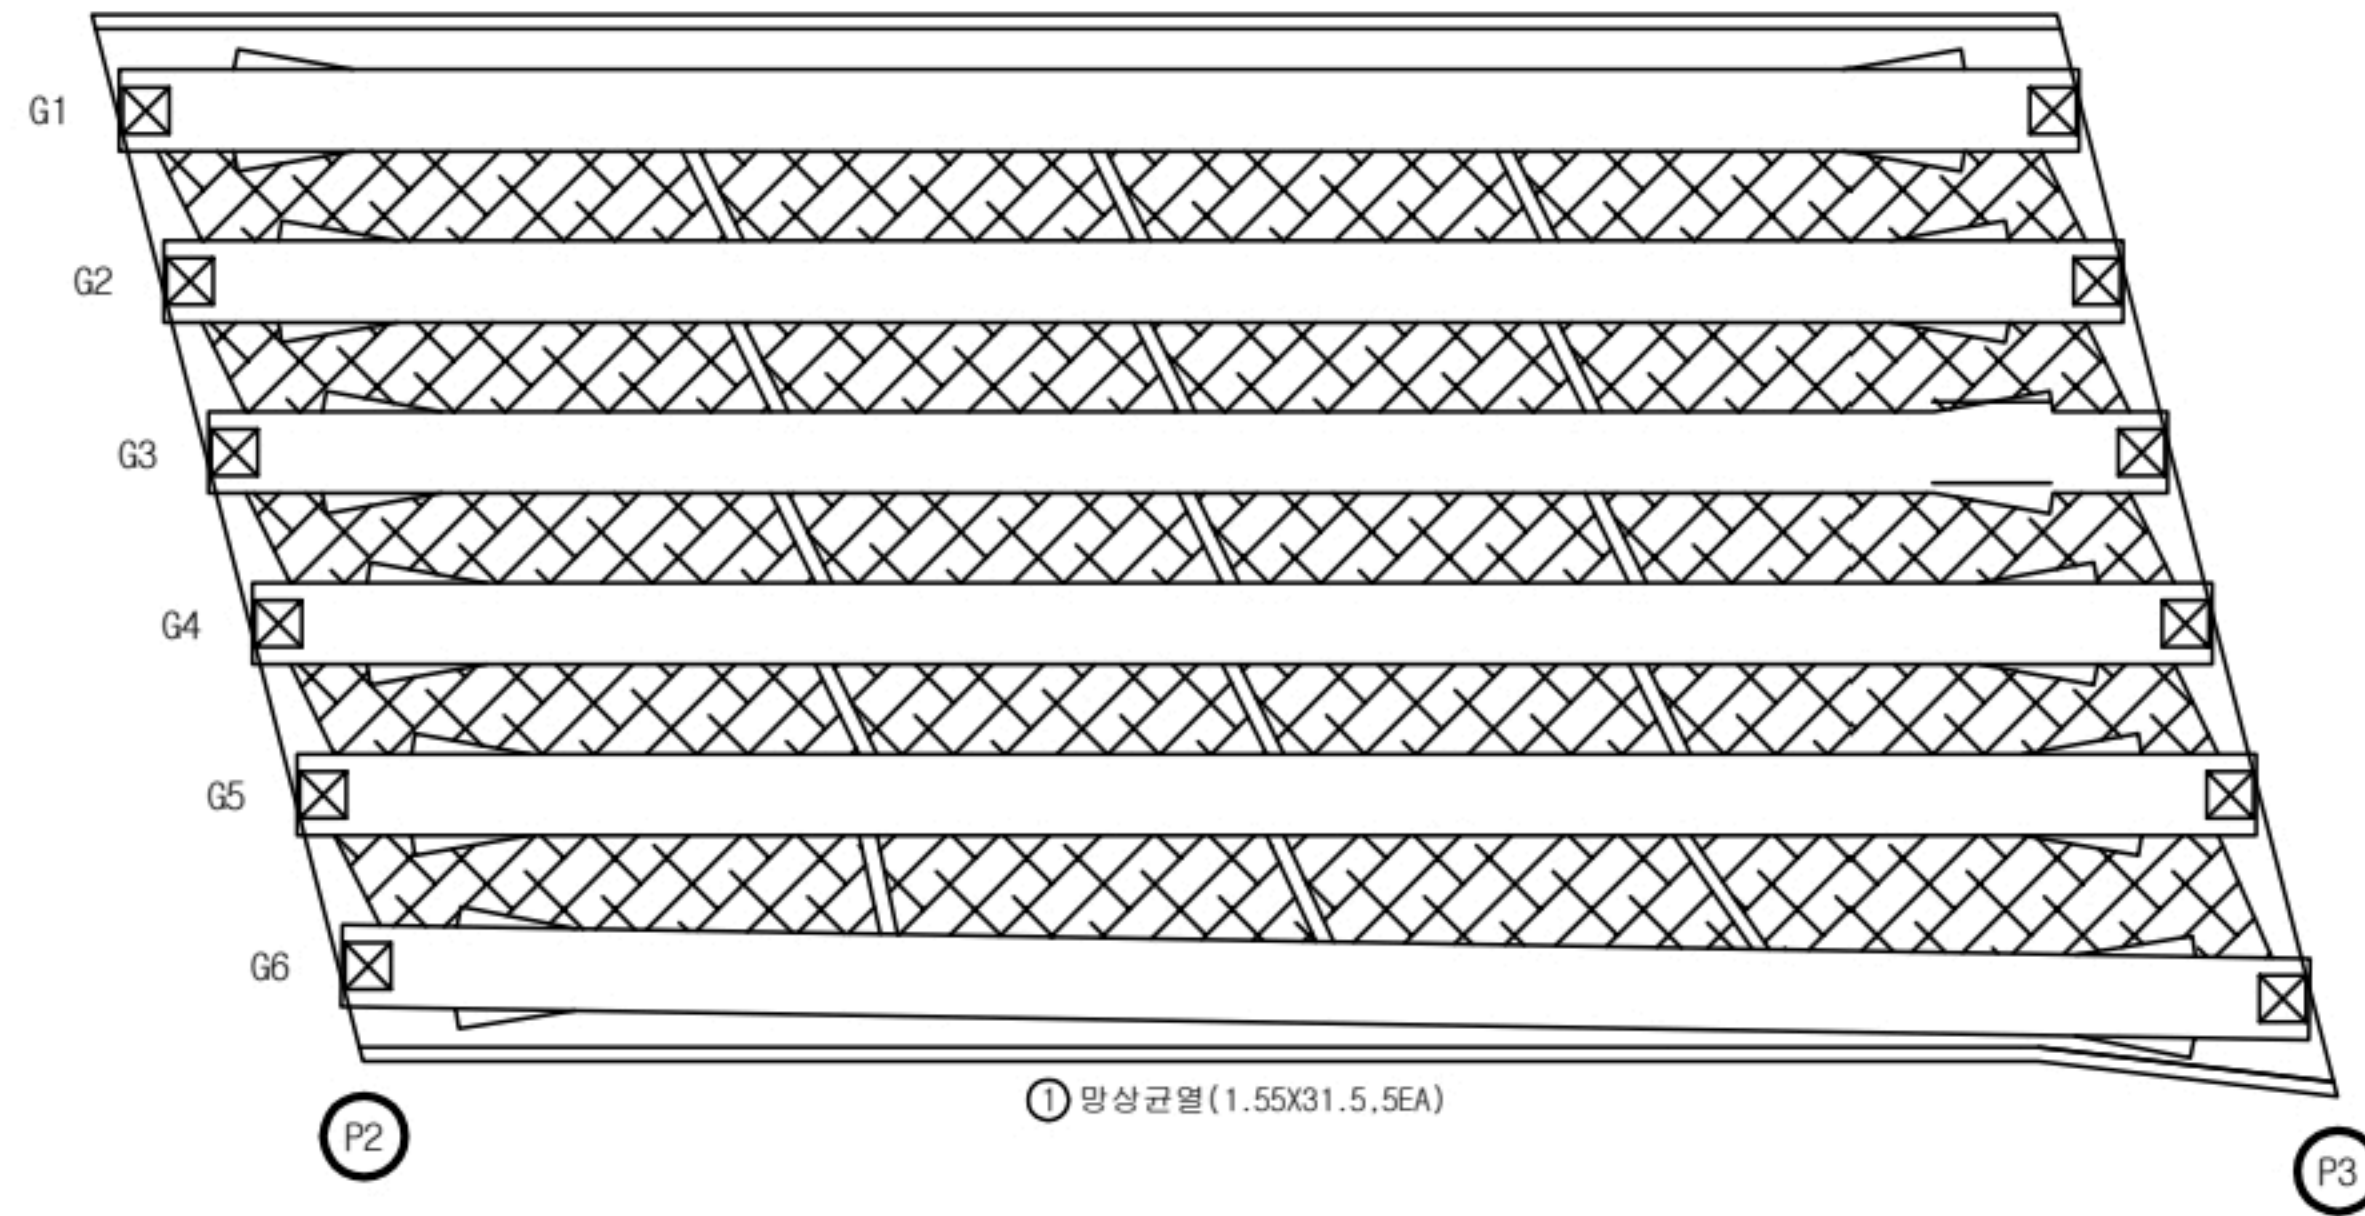
S3

| 번호 | 선/구 | 부재명 | 손 상 현 황 | 손 상 규 모 | | | | | | 비고 |
|---|---|---|---|---|---|---|---|---|---|---|
| 1 | 구 | 바닥판 | 망상균열 | 0.1 | 1.6 | 31.5 | 5 | ㎡ | 244.13 | |

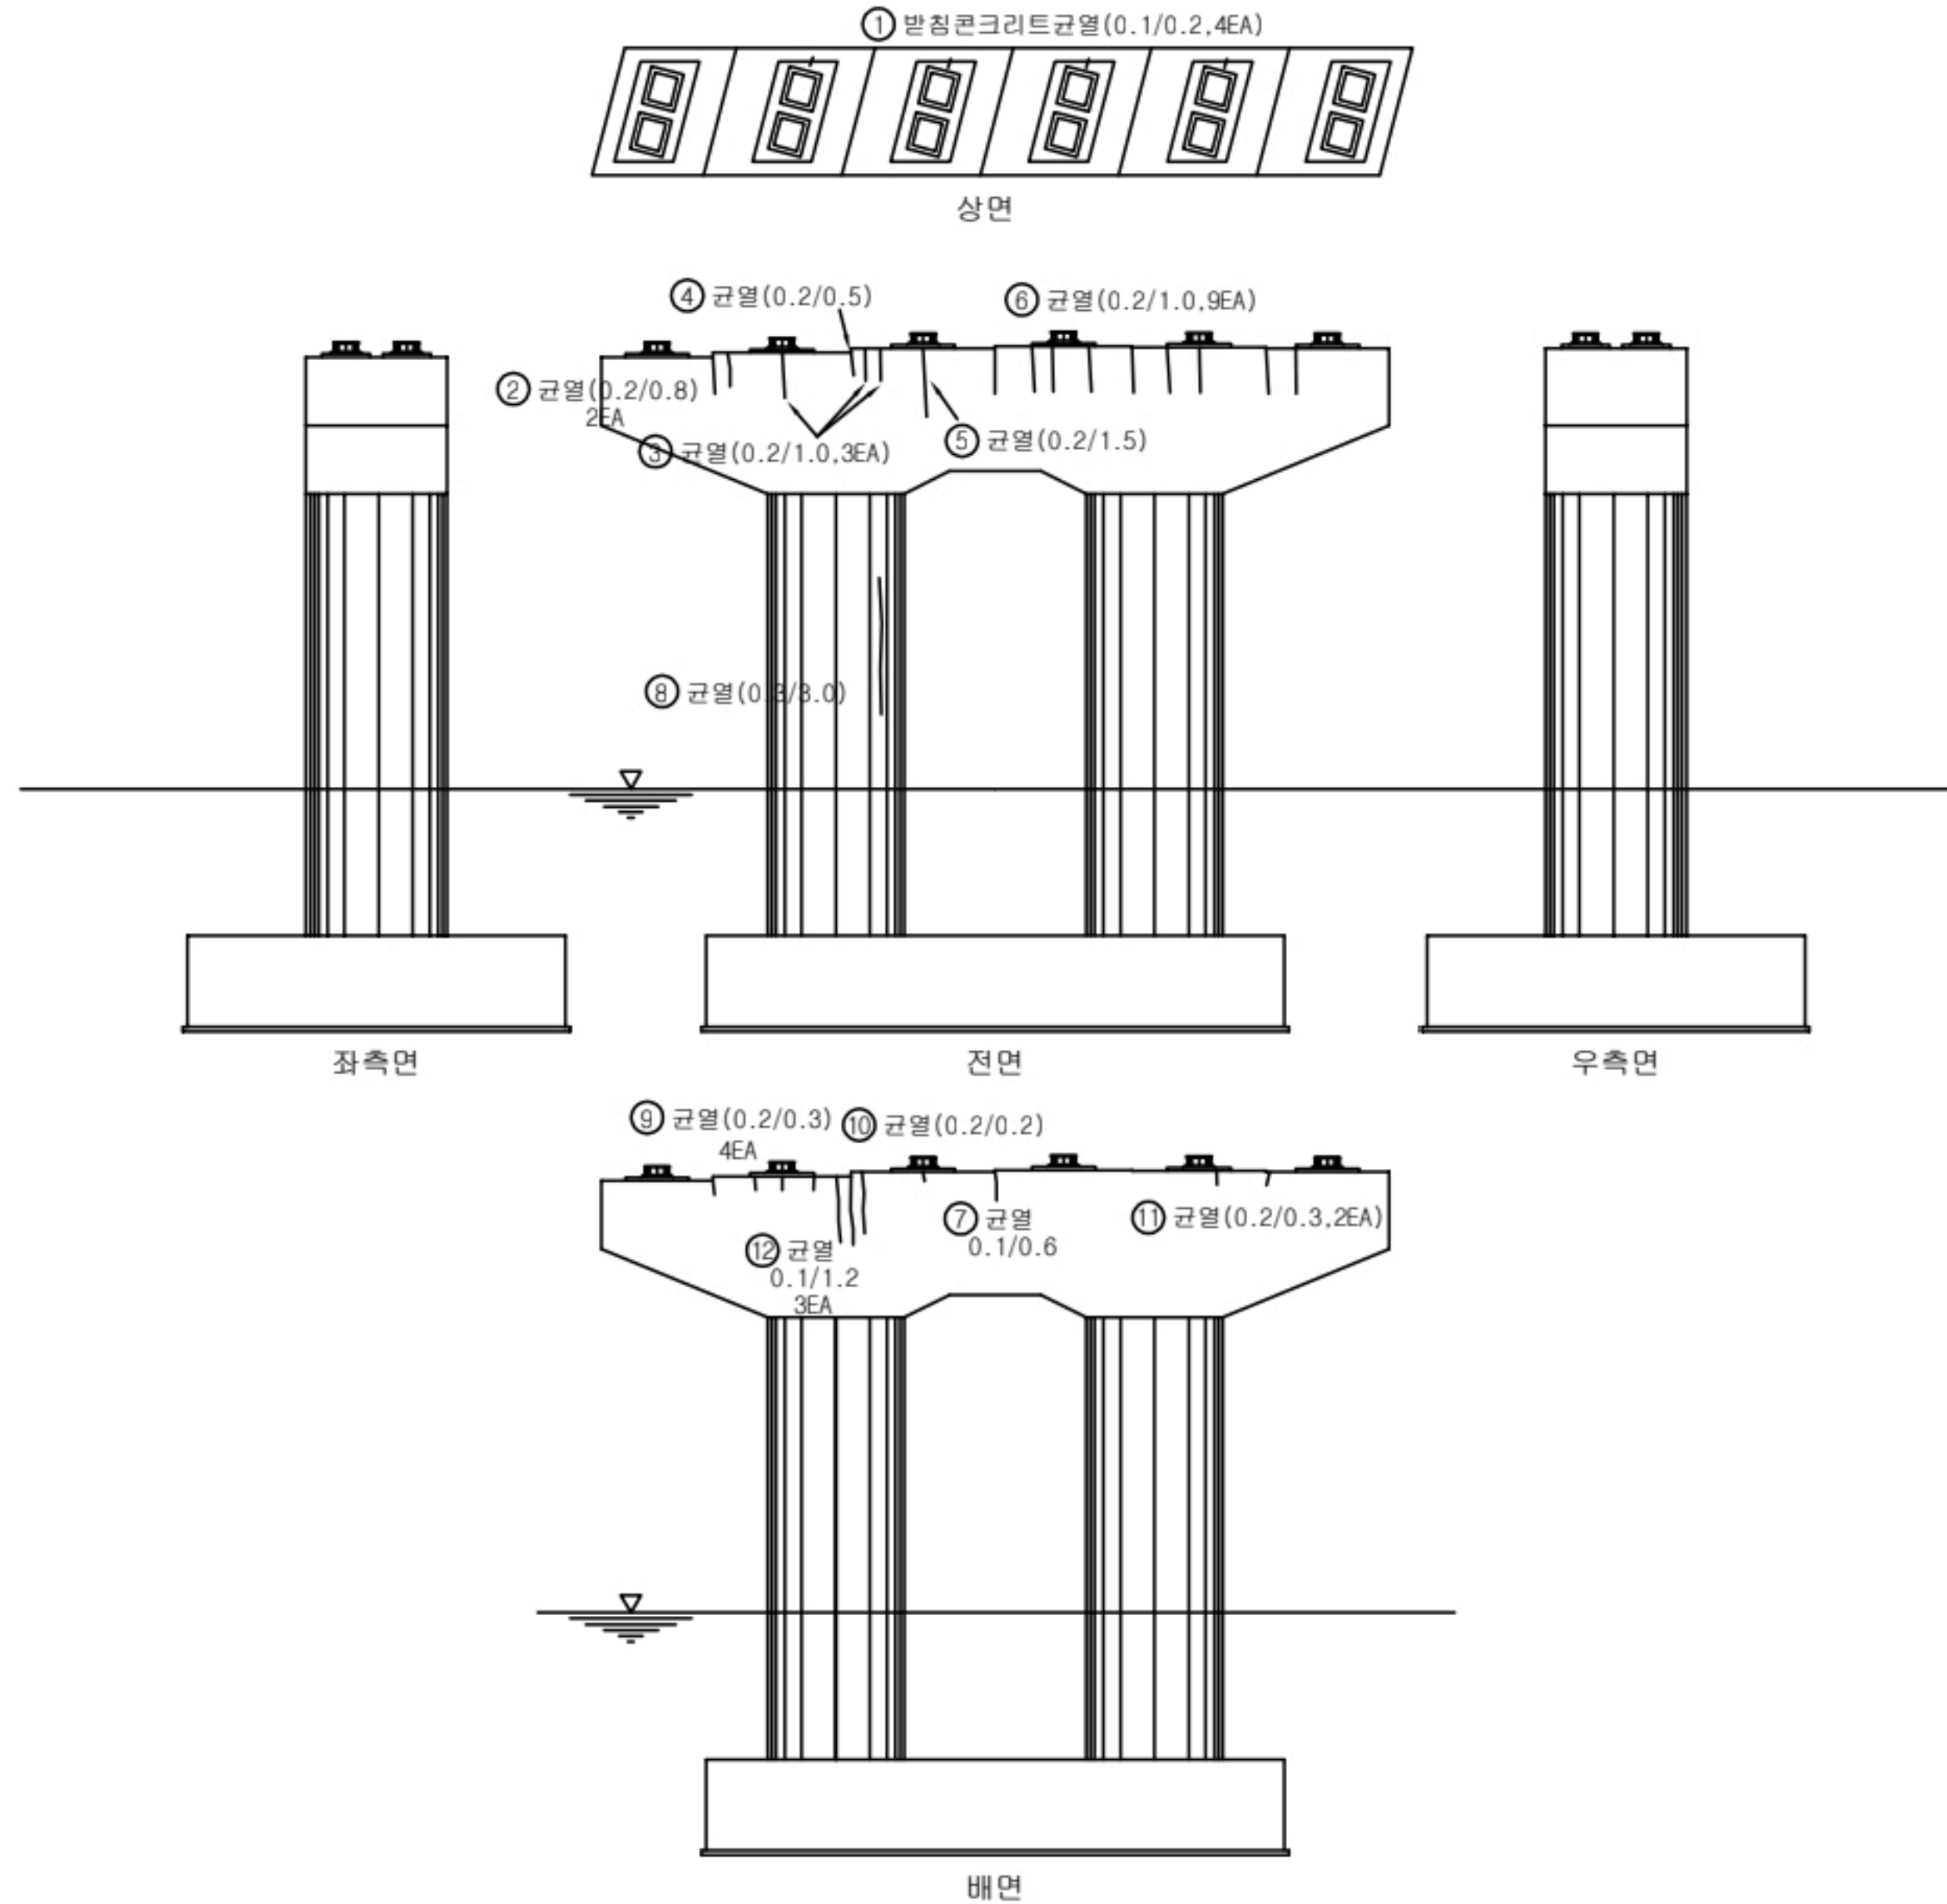
| 번호 | 신/구 | 부재명 | 손 상 현 황 | 손 상 규 모 | | | | | | 비고 |
|---|---|---|---|---|---|---|---|---|---|---|
| 1 | 구 | 교량받침 | 받침콘크리트 균열 | 0.1 | 0.2 | | 4 | m | 0.80 | |
| 2 | 구 | 코팅전면 | 균열(0.3mm미만) | 0.2 | 0.8 | | 2 | m | 1.60 | |
| 3 | 구 | 코팅전면 | 균열(0.3mm미만) | 0.2 | 1.0 | | 3 | m | 3.00 | |
| 4 | 구 | 코팅전면 | 균열(0.3mm미만) | 0.2 | 0.5 | | 1 | m | 0.50 | |
| 5 | 구 | 코팅전면 | 균열(0.3mm미만) | 0.2 | 1.5 | | 1 | m | 1.50 | |
| 6 | 구 | 코팅전면 | 균열(0.3mm미만) | 0.2 | 1.0 | | 9 | m | 9.00 | |
| 7 | 구 | 코팅배면 | 균열(0.3mm미만) | 0.1 | 0.6 | | 1 | m | 0.60 | |
| 8 | 구 | 기둥전면 | 균열(0.3mm이상) | 0.3 | 3.0 | | 1 | m | 3.00 | |
| 9 | 구 | 코팅배면 | 균열(0.3mm미만) | 0.2 | 0.3 | | 4 | m | 1.20 | |
| 10 | 구 | 코팅배면 | 균열(0.3mm미만) | 0.2 | 0.2 | | 1 | m | 0.20 | |
| 11 | 구 | 코팅배면 | 균열(0.3mm미만) | 0.2 | 0.3 | | 2 | m | 0.60 | |
| 12 | 구 | 코팅배면 | 균열(0.3mm미만) | 0.1 | 1.2 | | 3 | m | 3.60 | |

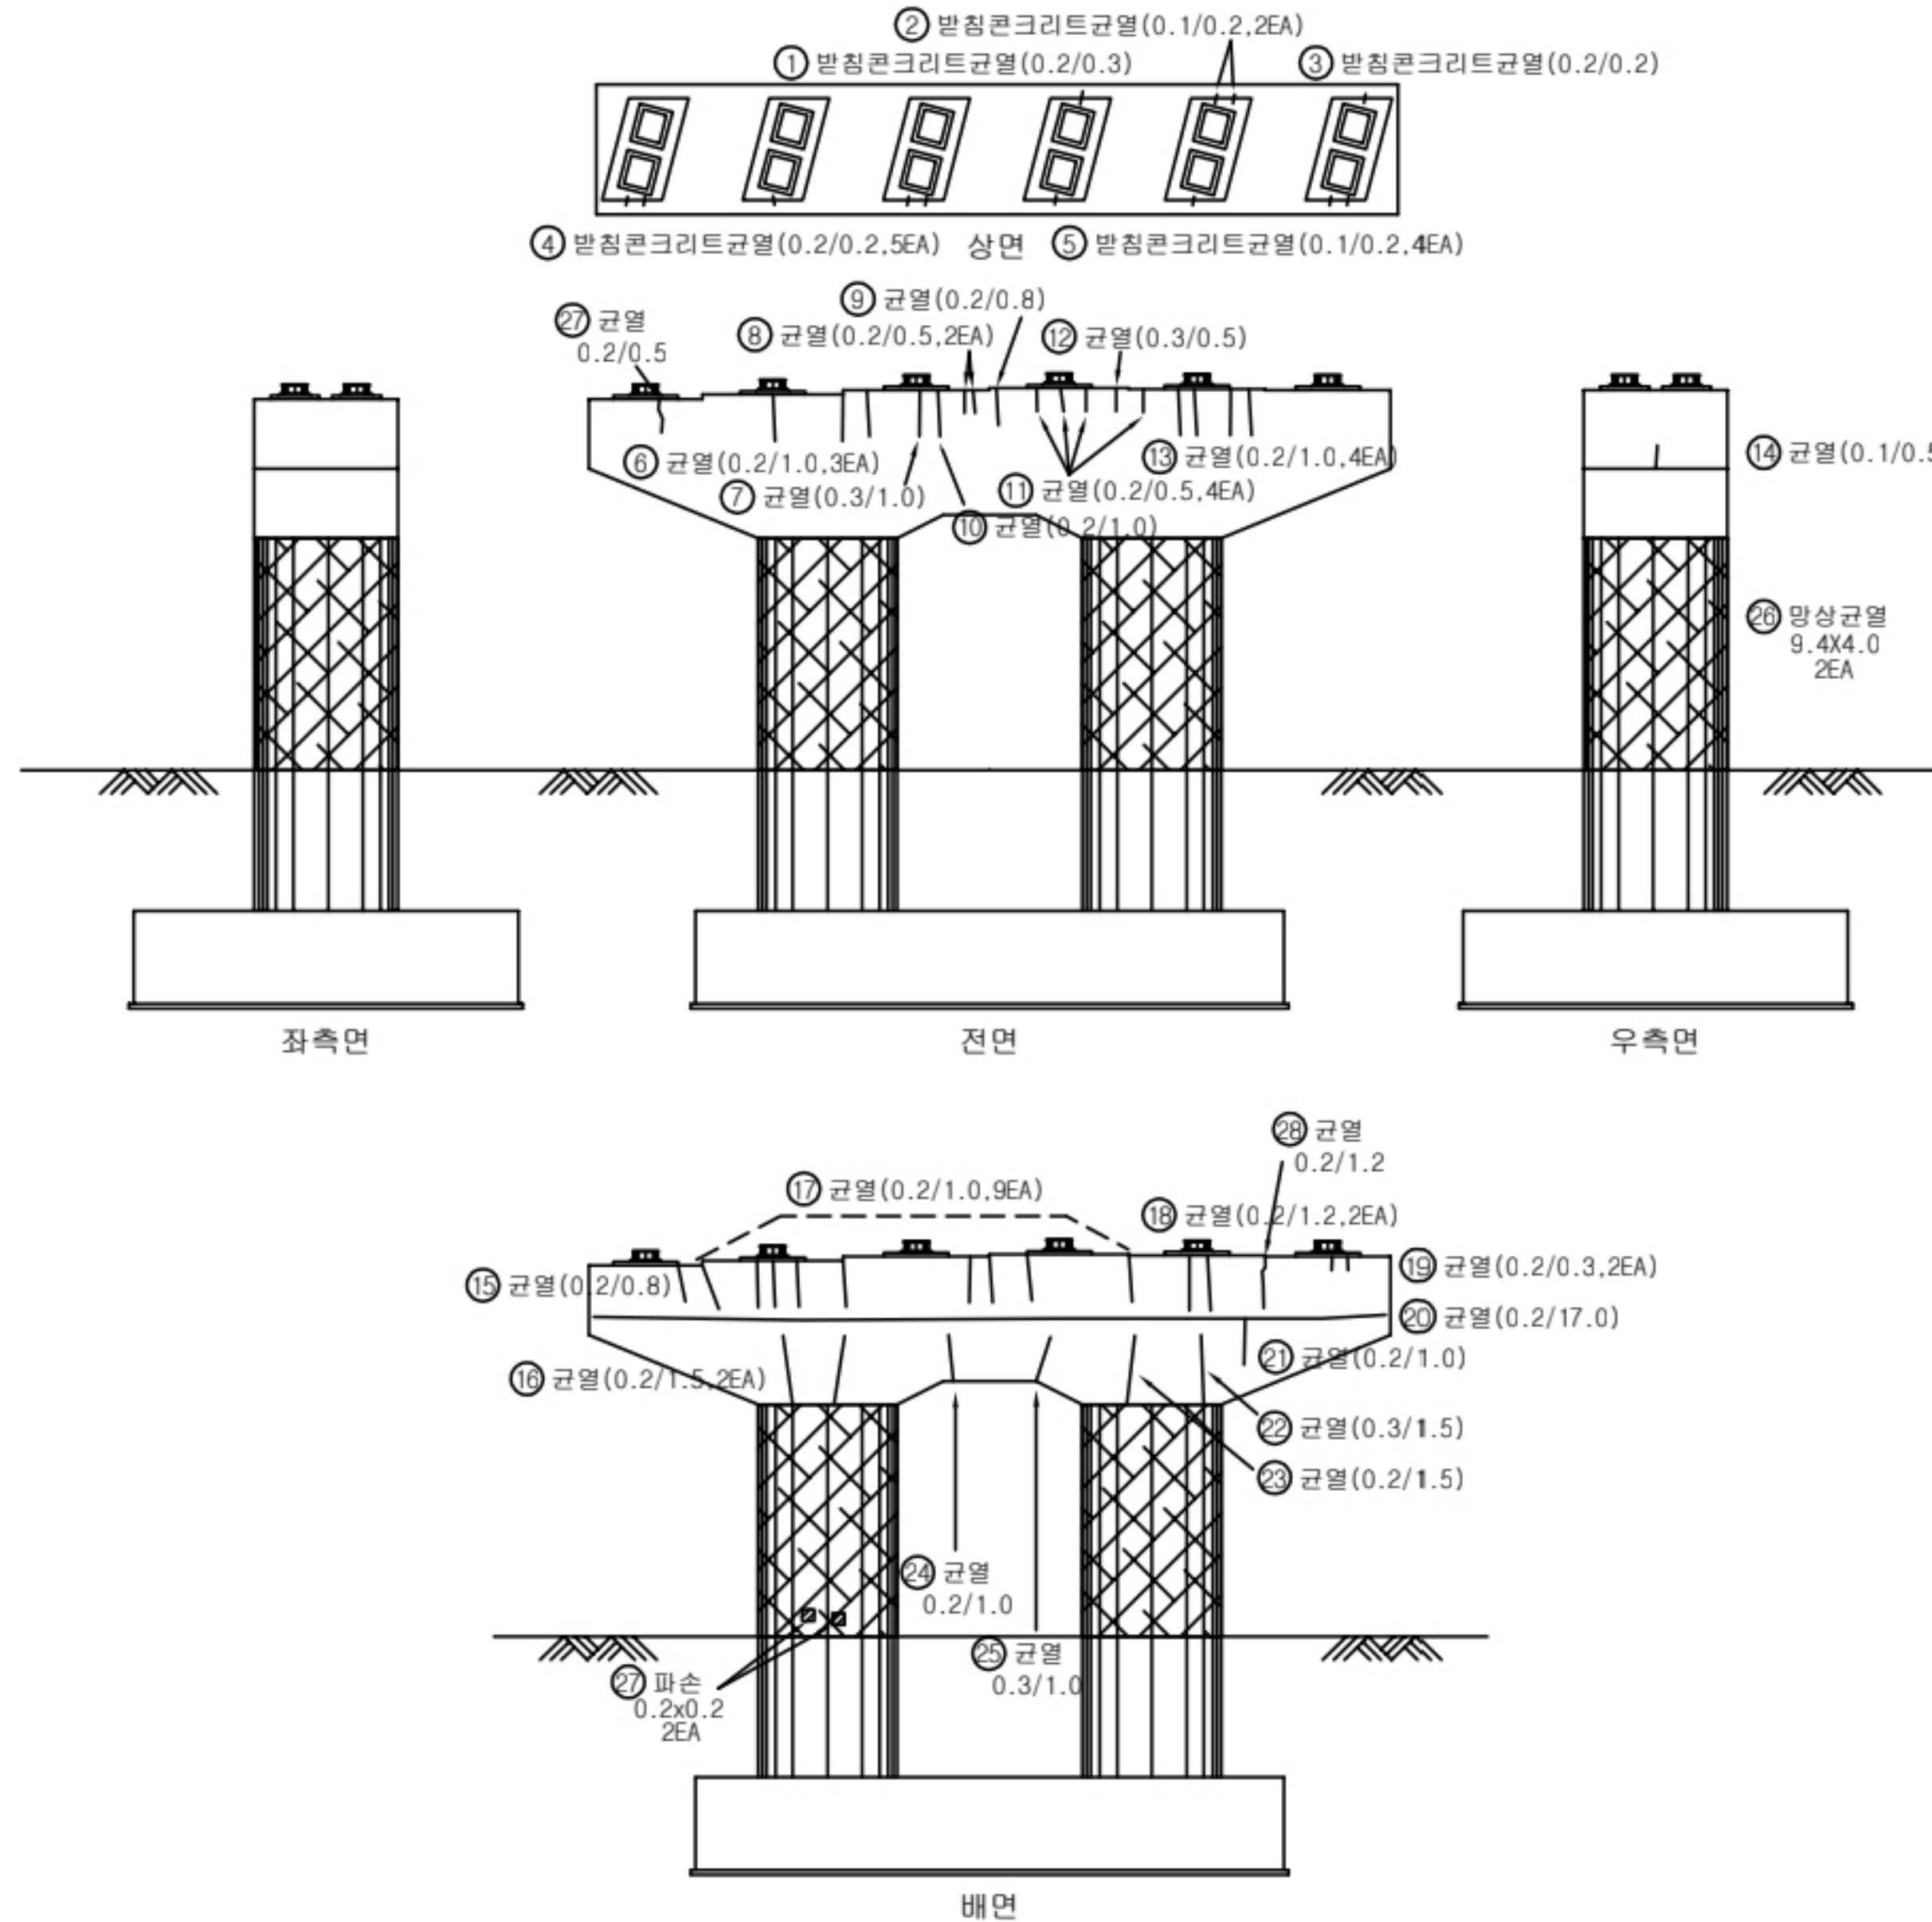
| 교각 | | | | | | | | | |
|---|---|---|---|---|---|---|---|---|---|
| P2 | | | | | | | | | |

| 교각 | | | | | | | | | |
|---|---|---|---|---|---|---|---|---|---|
| 1 | 구 | 받침Con | 균열(0.3mm미만) | 0.2 | 0.3 | | 1 | m | 0.30 |
| 2 | 구 | 받침Con | 균열(0.3mm미만) | 0.1 | 0.2 | | 2 | m | 0.40 |
| 3 | 구 | 받침Con | 균열(0.3mm미만) | 0.2 | 0.2 | | 1 | m | 0.20 |
| 4 | 구 | 받침Con | 균열(0.3mm미만) | 0.2 | 0.2 | | 5 | m | 1.00 |
| 5 | 구 | 받침Con | 균열(0.3mm미만) | 0.1 | 0.2 | | 4 | m | 0.80 |
| 6 | 구 | 코핑전면 | 균열(0.3mm미만) | 0.2 | 1.0 | | 3 | m | 3.00 |
| 7 | 구 | 코핑전면 | 균열(0.3mm이상) | 0.3 | 1.0 | | 2 | m | 2.00 |
| 8 | 구 | 코핑전면 | 균열(0.3mm미만) | 0.2 | 0.5 | | 2 | m | 1.00 |
| 9 | 구 | 코핑전면 | 균열(0.3mm미만) | 0.2 | 0.8 | | 1 | m | 0.80 |
| 10 | 구 | 코핑전면 | 균열(0.3mm미만) | 0.2 | 1 | | 1 | m | 1.00 |
| 11 | 구 | 코핑전면 | 균열(0.3mm미만) | 0.2 | 0.5 | | 4 | m | 2.00 |
| 12 | 구 | 코핑전면 | 균열(0.3mm이상) | 0.3 | 0.5 | | 1 | m | 0.50 |
| 13 | 구 | 코핑전면 | 균열(0.3mm미만) | 0.2 | 1 | | 4 | m | 4.00 |
| 14 | 구 | 코핑우측 | 균열(0.3mm미만) | 0.1 | 0.5 | | 1 | m | 0.50 |
| 15 | 구 | 코핑배면 | 균열(0.3mm미만) | 0.2 | 0.8 | | 1 | m | 0.80 |
| 16 | 구 | 코핑배면 | 균열(0.3mm미만) | 0.2 | 1.5 | | 2 | m | 3.00 |
| 17 | 구 | 코핑배면 | 균열(0.3mm미만) | 0.2 | 1 | | 9 | m | 9.00 |
| 18 | 구 | 코핑배면 | 균열(0.3mm미만) | 0.2 | 1.2 | | 2 | m | 2.40 |
| 19 | 구 | 코핑배면 | 균열(0.3mm미만) | 0.2 | 0.3 | | 2 | m | 0.60 |
| 20 | 구 | 코핑배면 | 균열(0.3mm미만) | 0.2 | 17 | | 1 | m | 17.00 |
| 21 | 구 | 코핑배면 | 균열(0.3mm미만) | 0.2 | 1 | | 1 | m | 1.00 |
| 22 | 구 | 코핑배면 | 균열(0.3mm이상) | 0.3 | 1.5 | | 1 | m | 1.50 |
| 23 | 구 | 코핑배면 | 균열(0.3mm미만) | 0.2 | 1.5 | | 1 | m | 1.50 |
| 24 | 구 | 코핑배면 | 균열(0.3mm미만) | 0.2 | 1 | | 1 | m | 1.00 |
| 25 | 구 | 코핑배면 | 균열(0.3mm이상) | 0.3 | 1 | | 1 | m | 1.00 |
| 26 | 구 | 기둥 | 망상균열 | | 9.4 | 4 | 2 | m <sup>2</sup> | 75.20 |
| 28 | 구 | 코핑배 | 균열(0.3mm미만) | 0.2 | 1.2 | | 1 | m | 1.20 |

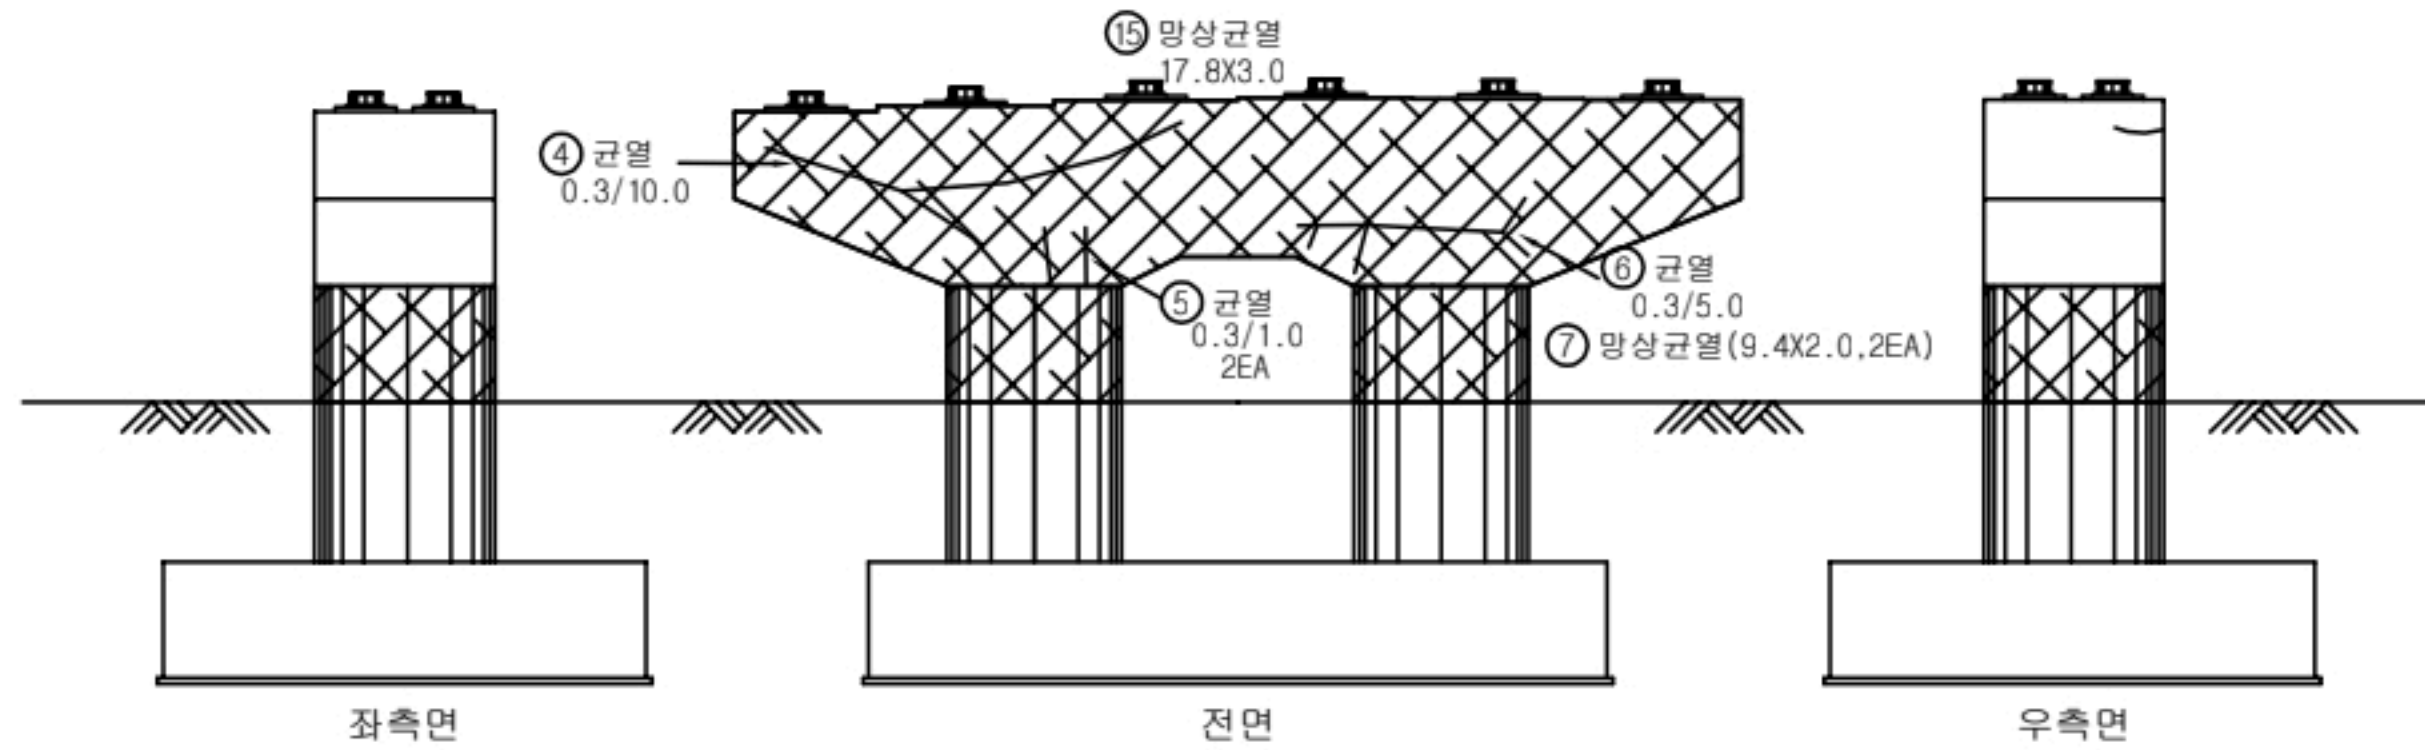
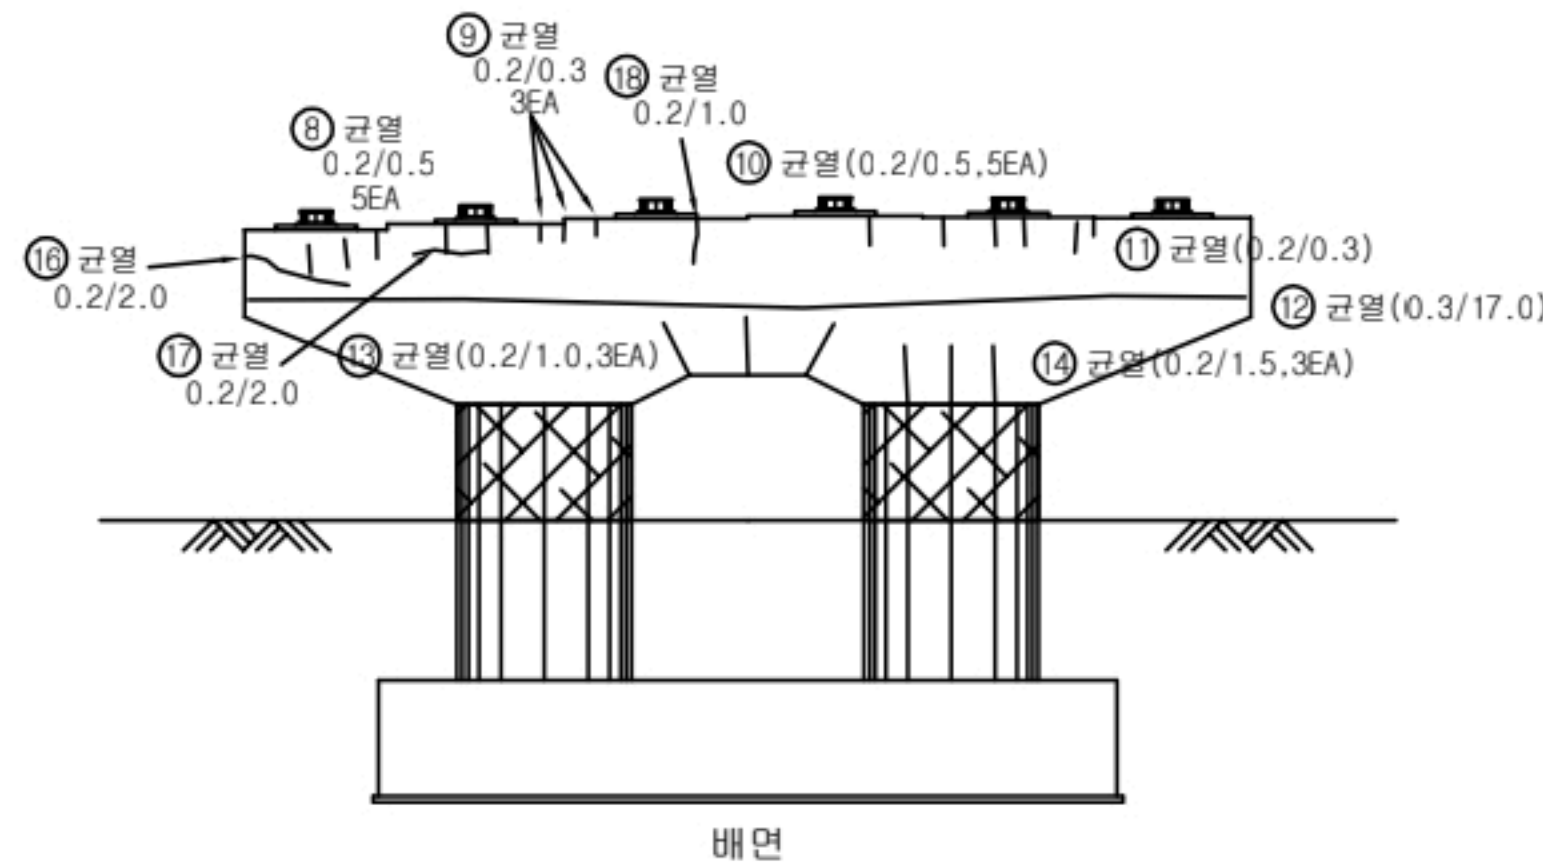
| 번호 | 신/구 | 부재명 | 손 상 현 황 | 손 상 규 모 | | | | | | 비고 |
|---|---|---|---|---|---|---|---|---|---|---|
| 1 | 구 | 교좌면 | 균열(0.3mm미만) | 0.2 | 2.0 | | 3 | m | 6.00 | |
| 2 | 구 | 교좌면 | 균열(0.3mm미만) | 0.2 | 1.0 | | 4 | m | 4.00 | |
| 3 | 구 | 교좌면 | 균열(0.3mm미만) | 0.2 | 1.0 | | 2 | m | 2.00 | |
| 4 | 구 | 코핑전면 | 균열(0.3mm이상) | 0.3 | 10.0 | | 1 | m | 10.00 | |
| 5 | 구 | 코핑전면 | 균열(0.3mm미만) | 0.2 | 1.0 | | 2 | m | 2.00 | |
| 6 | 구 | 코핑전면 | 균열(0.3mm미만) | 0.2 | 5.0 | | 1 | m | 5.00 | |
| 7 | 구 | 기둥 | 망상균열 | | 9.4 | 2.0 | 2 | m <sup>2</sup> | 37.60 | |
| 8 | 구 | 코핑배면 | 균열(0.3mm미만) | 0.2 | 0.5 | | 5 | m | 2.50 | |
| 9 | 구 | 코핑배면 | 균열(0.3mm미만) | 0.2 | 0.3 | | 3 | m | 0.90 | |
| 10 | 구 | 코핑배면 | 균열(0.3mm미만) | 0.2 | 0.5 | | 5 | m | 2.50 | |
| 11 | 구 | 코핑배면 | 균열(0.3mm미만) | 0.2 | 0.3 | | 1 | m | 0.30 | |
| 12 | 구 | 코핑배면 | 균열(0.3mm이상) | 0.3 | 17.0 | | 1 | m | 17.00 | |
| 13 | 구 | 코핑배면 | 균열(0.3mm미만) | 0.2 | 1.0 | | 3 | m | 3.00 | |
| 14 | 구 | 코핑배면 | 균열(0.3mm미만) | 0.2 | 1.5 | | 3 | m | 4.50 | |
| 15 | 구 | 코핑전면 | 망상균열 | | 17.8 | 3.0 | 1 | m <sup>2</sup> | 53.40 | |
| 16 | 구 | 코핑배면 | 균열(0.3mm미만) | 0.2 | 2.0 | | 1 | m | 2.00 | |
| 17 | 구 | 코핑배면 | 균열(0.3mm미만) | 0.2 | 2.0 | | 1 | m | 2.00 | |
| 18 | 구 | 코핑배면 | 균열(0.3mm미만) | 0.2 | 1.0 | | 1 | m | 1.00 | |

① 균열 (0.2/2.0, 3EA) ② 균열 (0.2/1.0, 4EA)

③ 균열 (0.2/1.0, 2EA) 하면

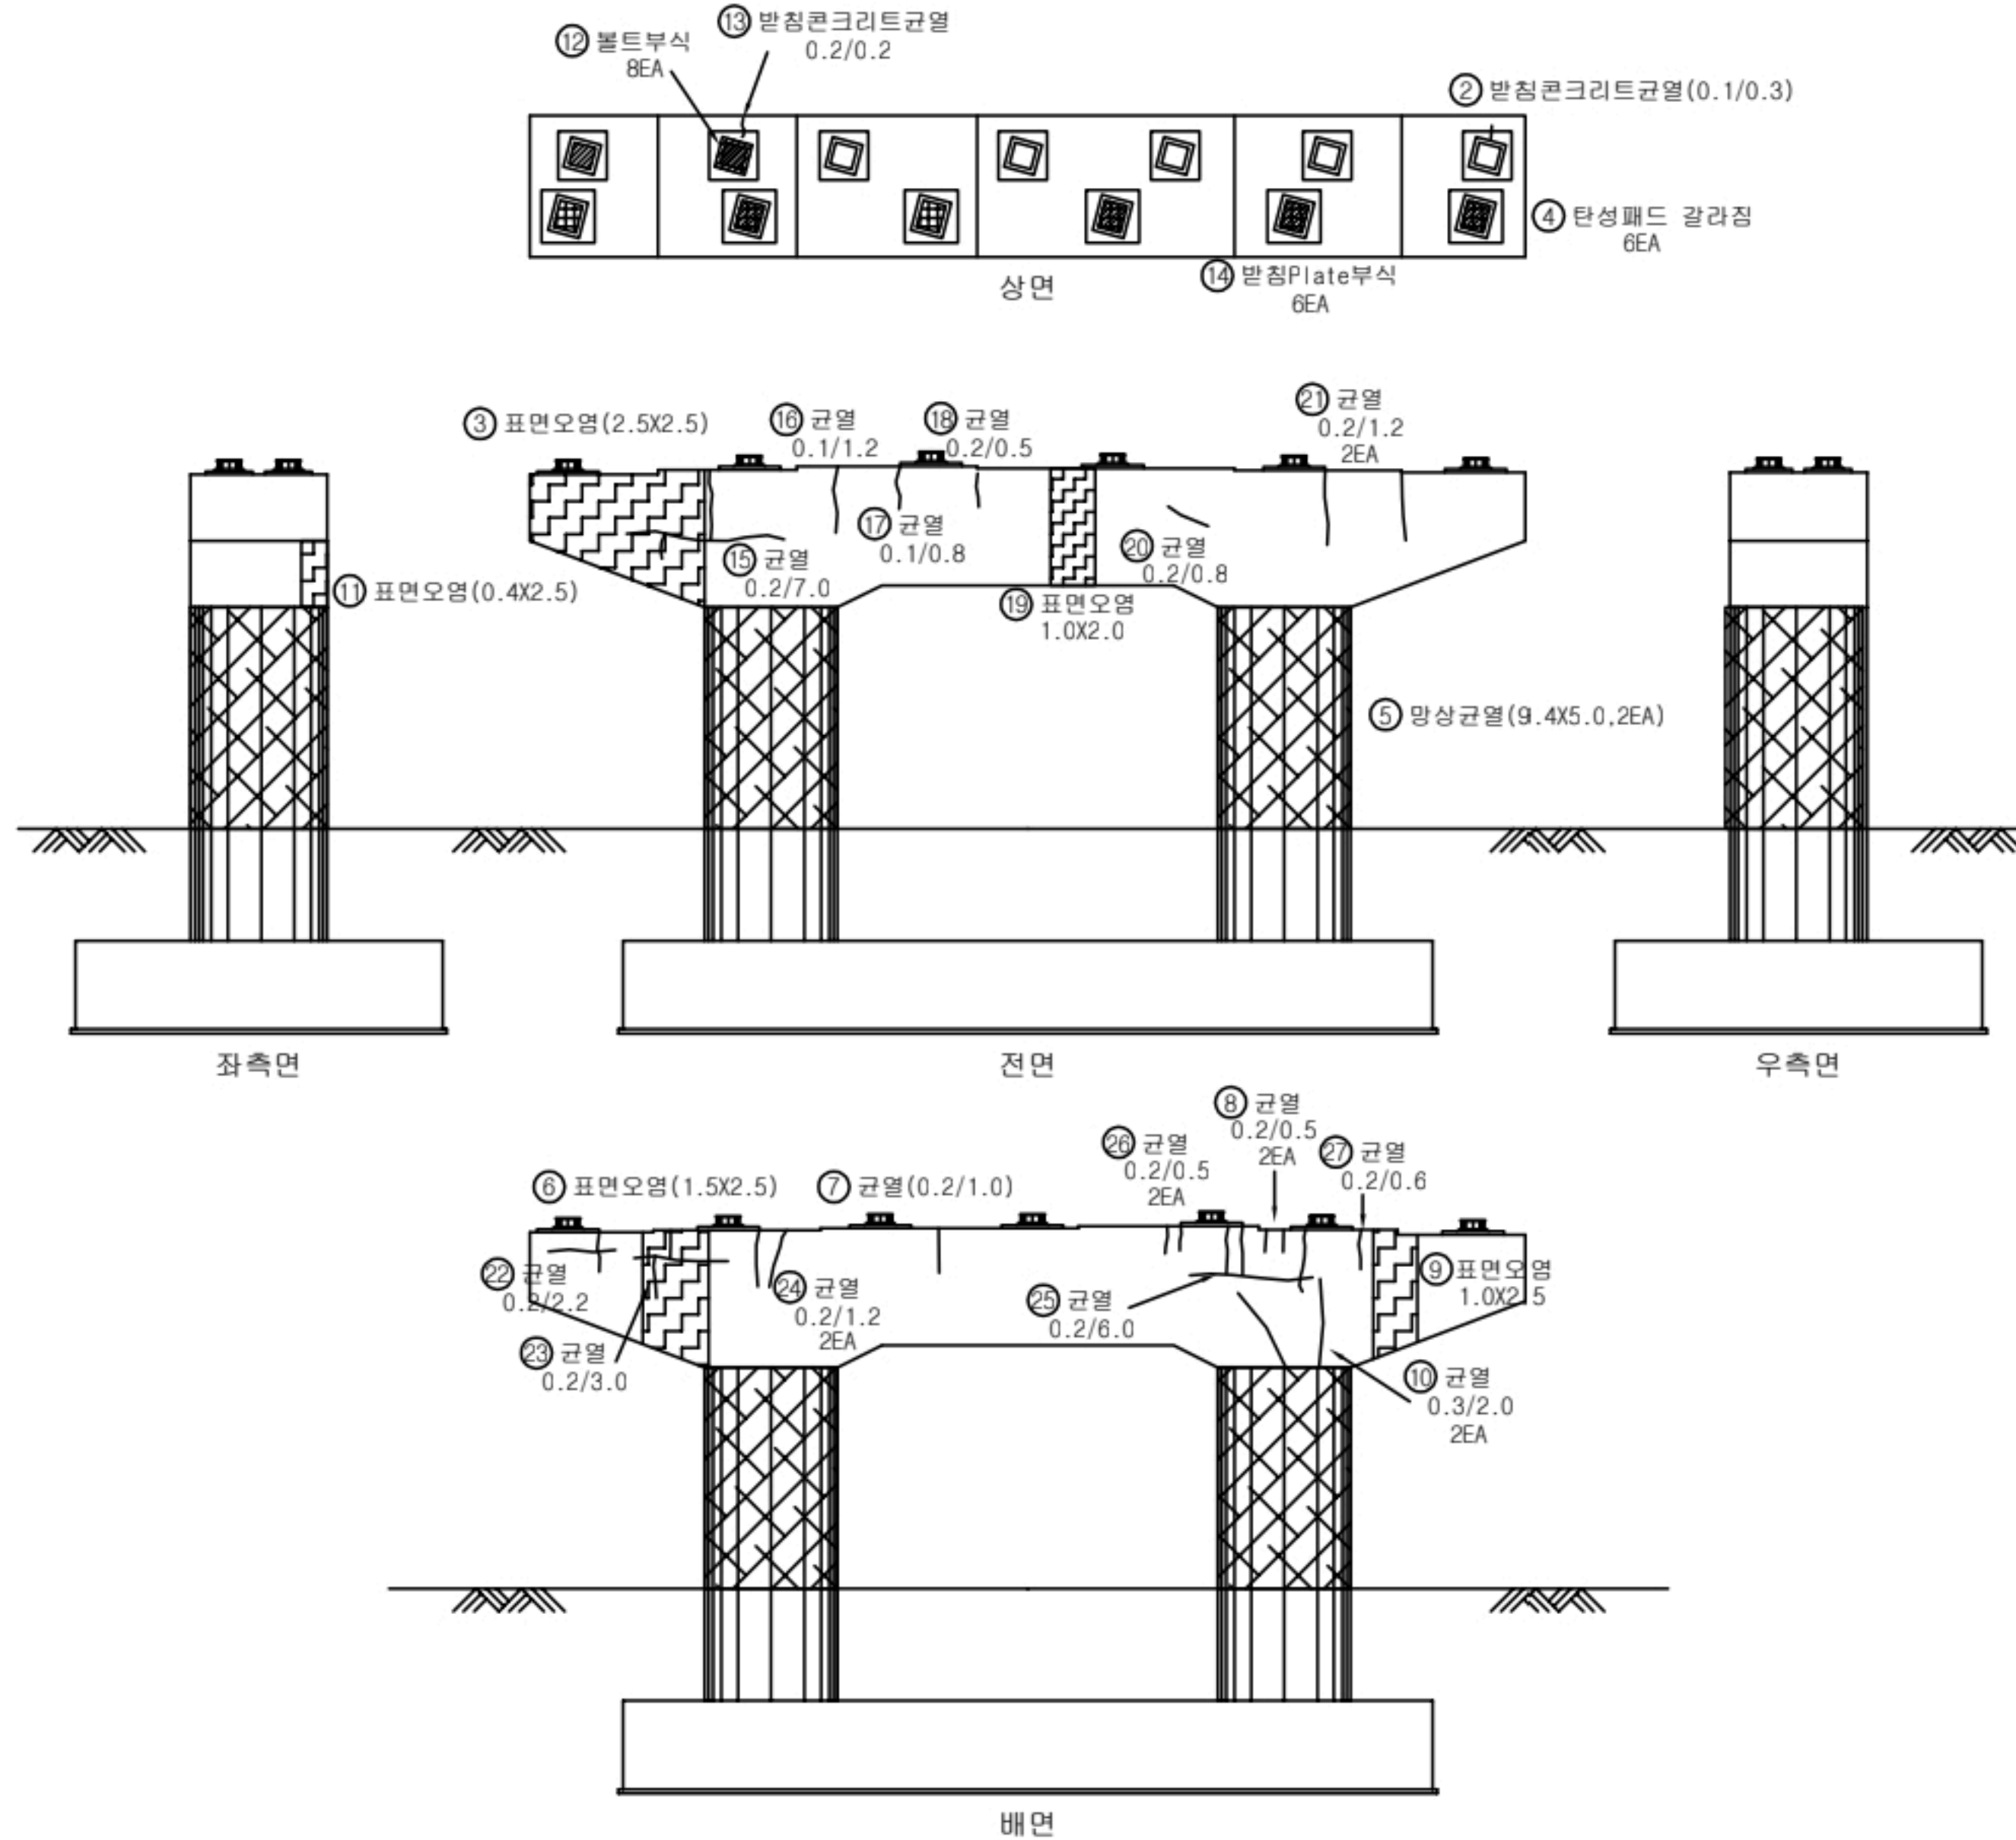
| 번호 | 선/구 | 부재명 | 손 상 현 황 | 손 상 규 모 | | | | | | 비고 |
|---|---|---|---|---|---|---|---|---|---|---|
| 2 | 구 | 반점Con | 균열(0.3mm미만) | 0.1 | 0.3 | | 1 | m | 0.30 | |
| 5 | 구 | 망상 | 망상균열 | | 9.4 | 5.0 | 2 | m <sup>2</sup> | 94.00 | |
| 7 | 구 | 코핑배면 | 균열(0.3mm미만) | 0.2 | 1.0 | | 1 | m | 1.00 | |
| 8 | 구 | 코핑배면 | 균열(0.3mm미만) | 0.2 | 0.5 | | 2 | m | 1.00 | |
| 10 | 구 | 코핑배면 | 균열(0.3mm미만) | 0.3 | 2.0 | | 2 | m | 4.00 | |
| 12 | 구 | 교량받침 | 볼트부식 | | | | 8 | EA | 8.00 | |
| 13 | 구 | 반점Con | 균열(0.3mm미만) | 0.2 | 0.2 | | 1 | m | 0.20 | |
| 14 | 신 | 교량받침 | 플레이트부식 | | | | 6 | EA | 6.00 | |
| 15 | 구 | 코핑전면 | 균열(0.3mm미만) | 0.2 | 7.0 | | 1 | m | 7.00 | |
| 16 | 구 | 코핑전면 | 균열(0.3mm미만) | 0.1 | 1.2 | | 1 | m | 1.20 | |
| 17 | 구 | 코핑전면 | 균열(0.3mm미만) | 0.1 | 0.8 | | 1 | m | 0.80 | |
| 18 | 구 | 코핑전면 | 균열(0.3mm미만) | 0.2 | 0.5 | | 1 | m | 0.50 | |
| 20 | 구 | 코핑전면 | 균열(0.3mm미만) | 0.2 | 0.8 | | 1 | m | 0.80 | |
| 21 | 구 | 코핑전면 | 균열(0.3mm미만) | 0.2 | 1.2 | | 1 | m | 1.20 | |
| 22 | 구 | 코핑배면 | 균열(0.3mm미만) | 0.2 | 2.2 | | 2 | m | 4.84 | |
| 23 | 구 | 코핑배면 | 균열(0.3mm미만) | 0.2 | 3.0 | | 1 | m | 3.00 | |
| 24 | 구 | 코핑배면 | 균열(0.3mm미만) | 0.2 | 1.2 | | 2 | m | 2.40 | |
| 25 | 구 | 코핑배면 | 균열(0.3mm미만) | 0.2 | 6.0 | | 1 | m | 6.00 | |
| 26 | 구 | 코핑배면 | 균열(0.3mm미만) | 0.2 | 0.5 | | 2 | m | 1.00 | |
| 27 | 구 | 코핑배면 | 균열(0.3mm미만) | 0.2 | 0.6 | | 1 | m | 0.60 | |

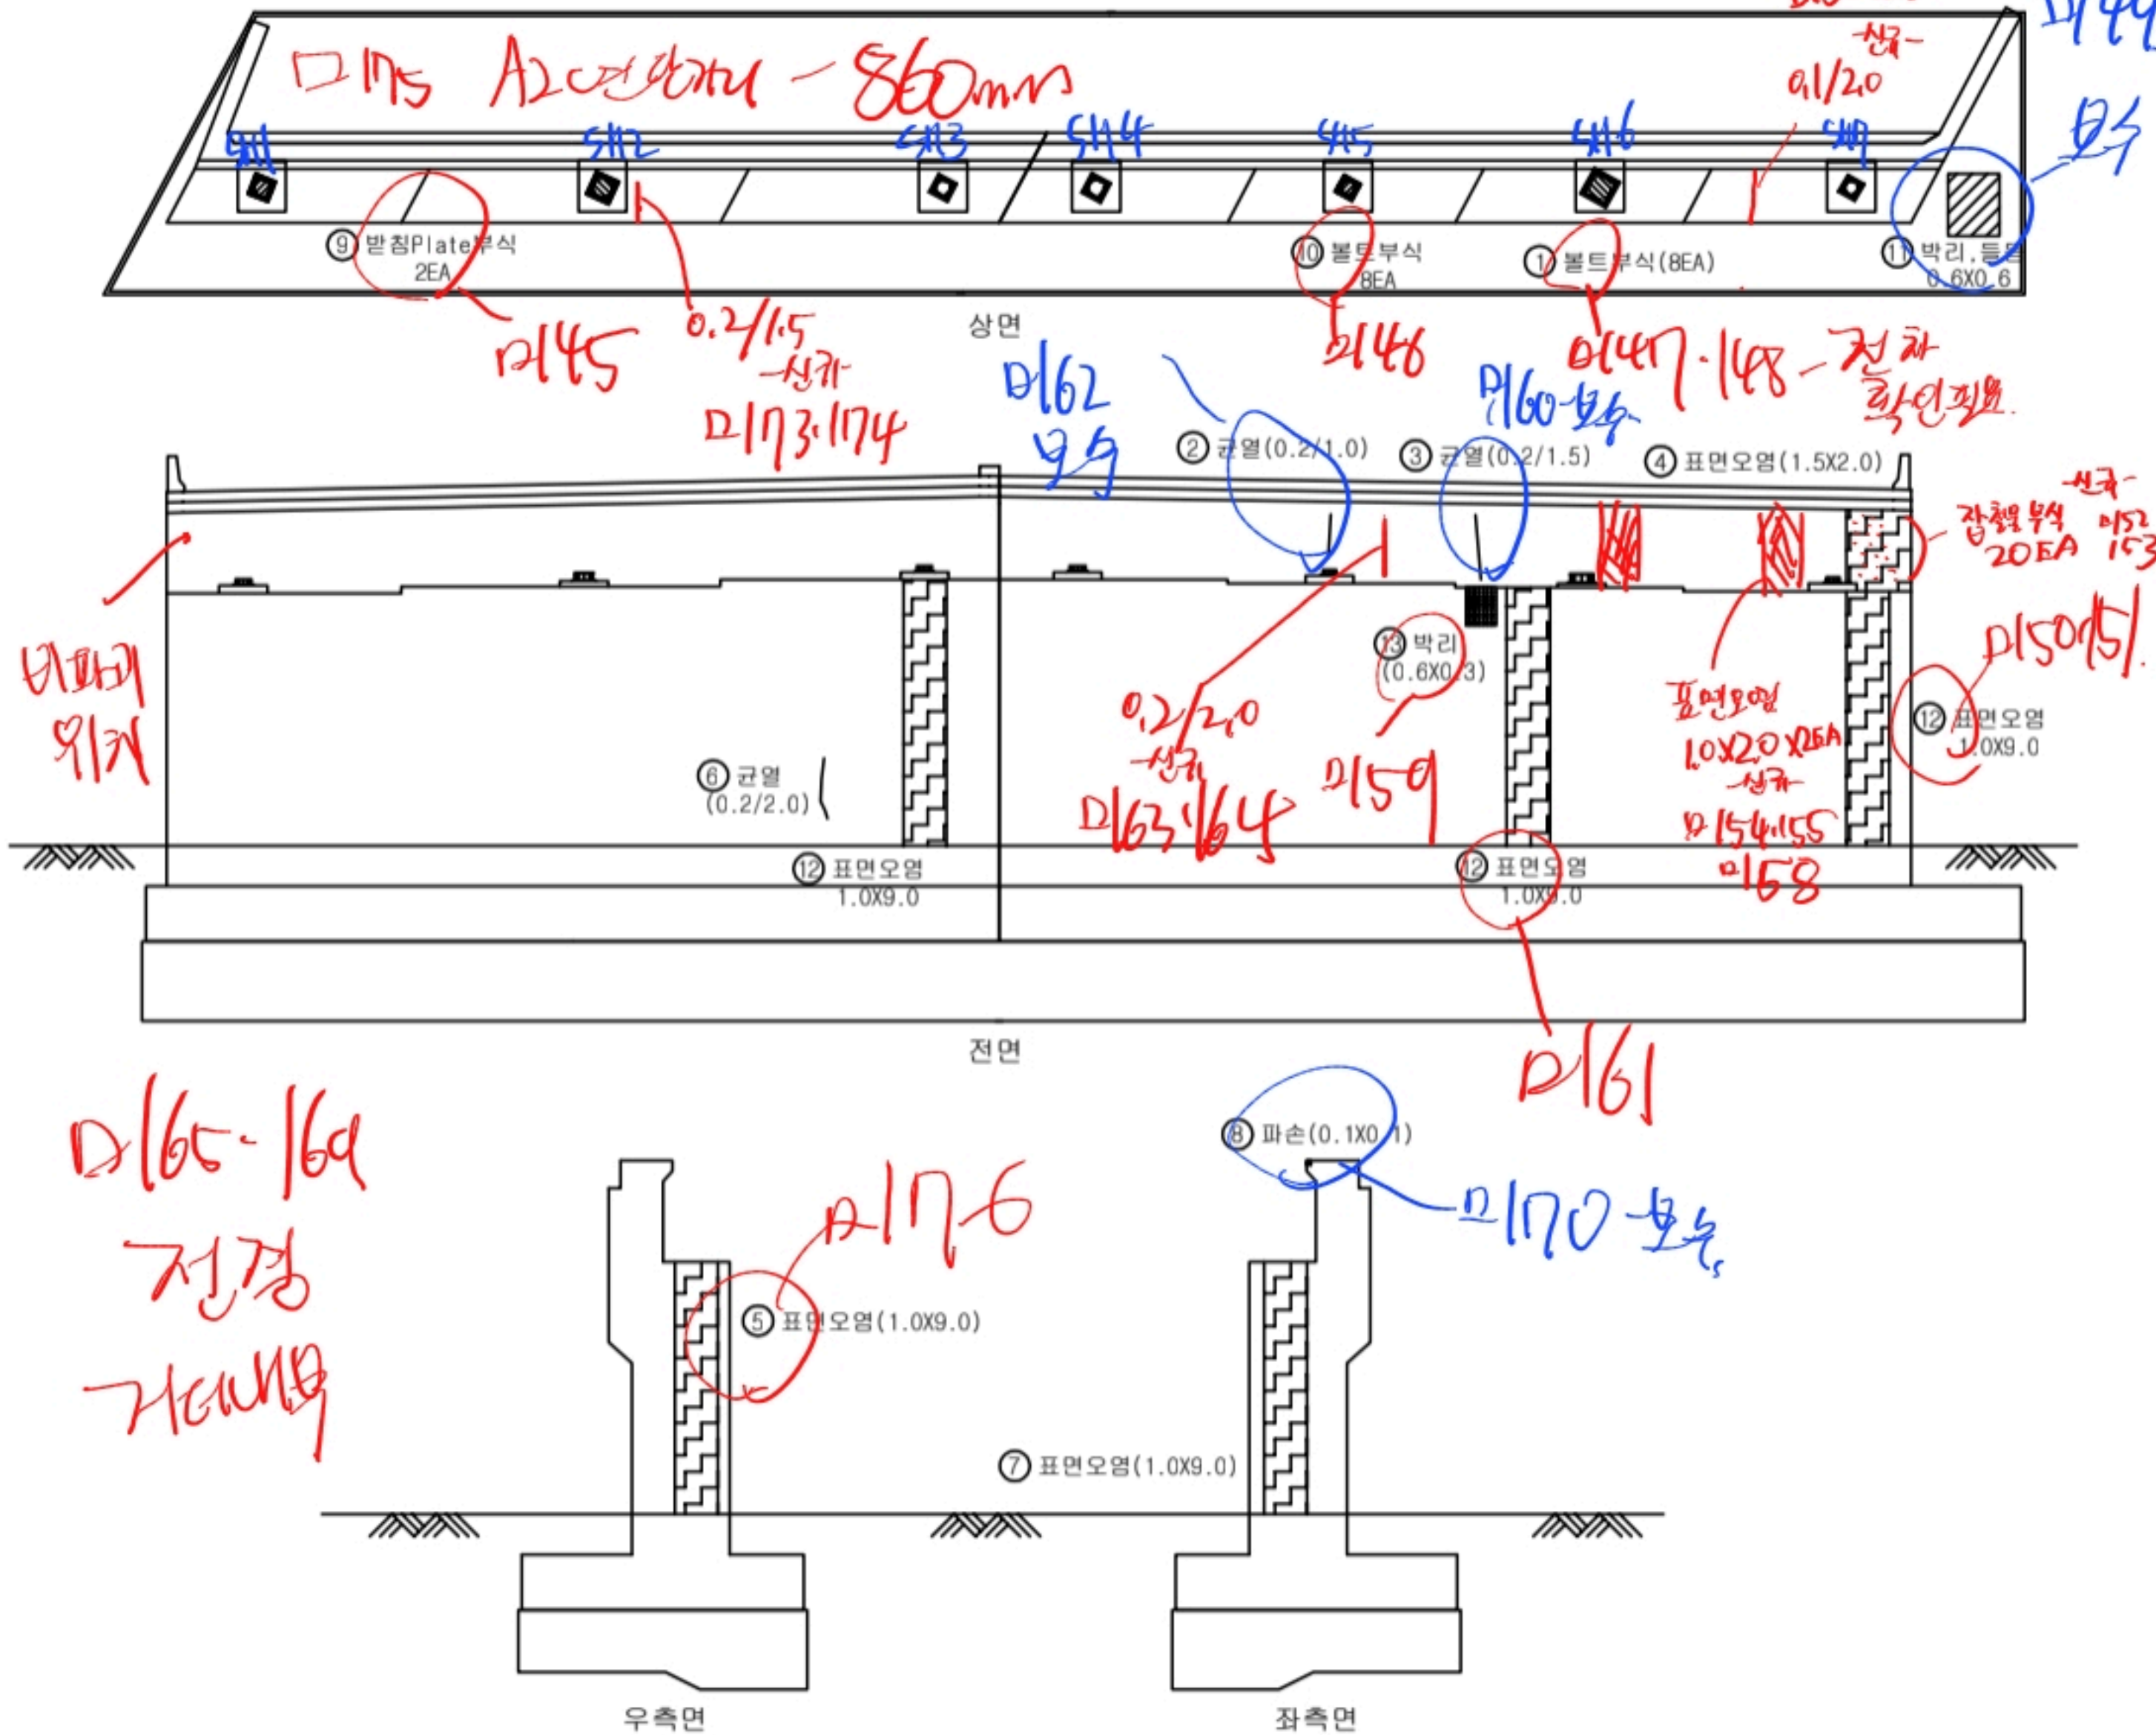
| 번호 | 선/구 | 부재명 | 손상현황 | 손상규모 | | | | | | 비고 |
|---|---|---|---|---|---|---|---|---|---|---|
| 1 | 구 | 교량받침 | 볼트부식 | | | | 8 | EA | 8.00 | |
| 2 | 구 | 옹벽 | 균열(0.3mm미만) | 0.2 | 1.0 | | 1 | m | 1.00 | |
| 3 | 구 | 옹벽 | 균열(0.3mm미만) | 0.2 | 1.5 | | 1 | m | 1.50 | |
| 6 | 신 | 구체 | 균열(0.3mm미만) | 0.2 | 2.0 | | 1 | m | 2.00 | |
| 9 | 구 | 교량받침 | 플레이트부식 | | | | 2 | EA | 2.00 | |
| 10 | 구 | 교량받침 | 볼트부식 | | | | 8 | EA | 8.00 | |

교량받침 번호 반영 필요
