동부산IC1교 교면포장 S1 외관조사망도

| 용<br>의<br>명 | 2023년 부산울산고속도로 정밀안전점검 및 성능평가용역 | | | |

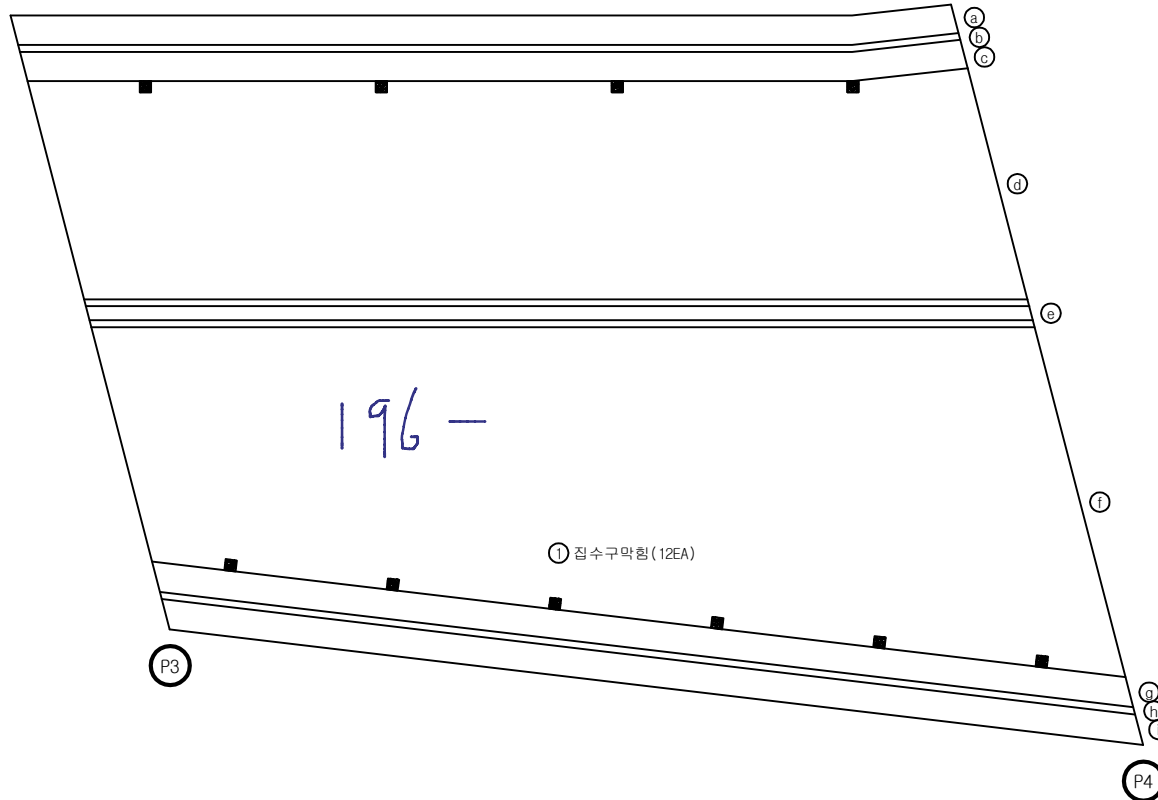
S4

| 번호 | 선/구 | 부재명 | 손 상 현 황 | 손 상 규 모 | | | | | | 비고 |
|---|---|---|---|---|---|---|---|---|---|---|
| 1 | 신 | 배수시설 | 침수구 막힘 | | | | 12 | EA | 12.00 | |

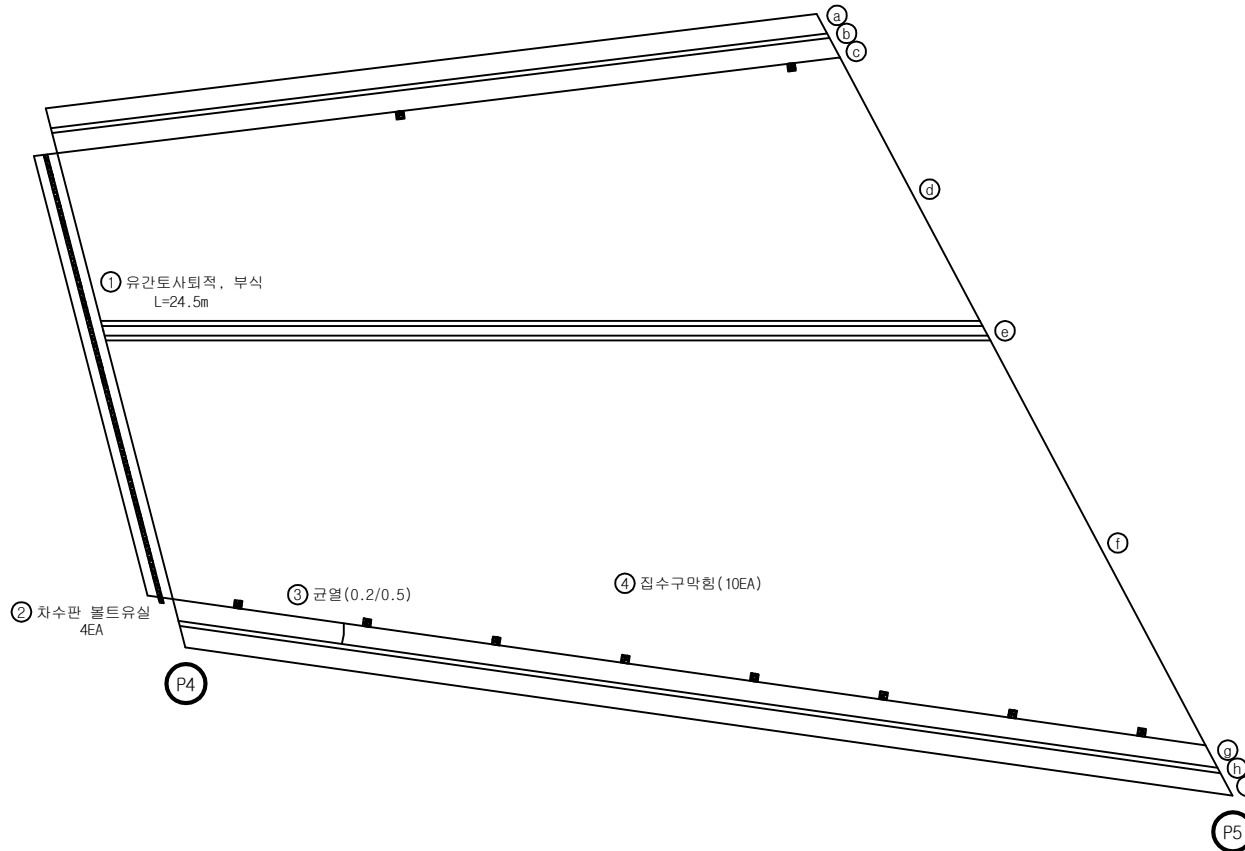
S5

| 번호 | 선/구 | 부재명 | 손 상 현 황 | 손 상 규 모 | | | | | 비고 |
|---|---|---|---|---|---|---|---|---|---|
| 1 | 구 | 신축이음 | 유간토사퇴적 | | 24.5 | | | m | 0.00 |
| 2 | 구 | 신축이음 | 차수판 볼트유실 | | | | 4 | EA | 4.00 |
| 3 | 신 | 방호벽 | 균열(0.3mm미만) | 0.2 | 0.5 | | 1 | m | 0.50 |
| 4 | 신 | 배수시설 | 집수구 막힘 | | | | 10 | EA | 10.00 |

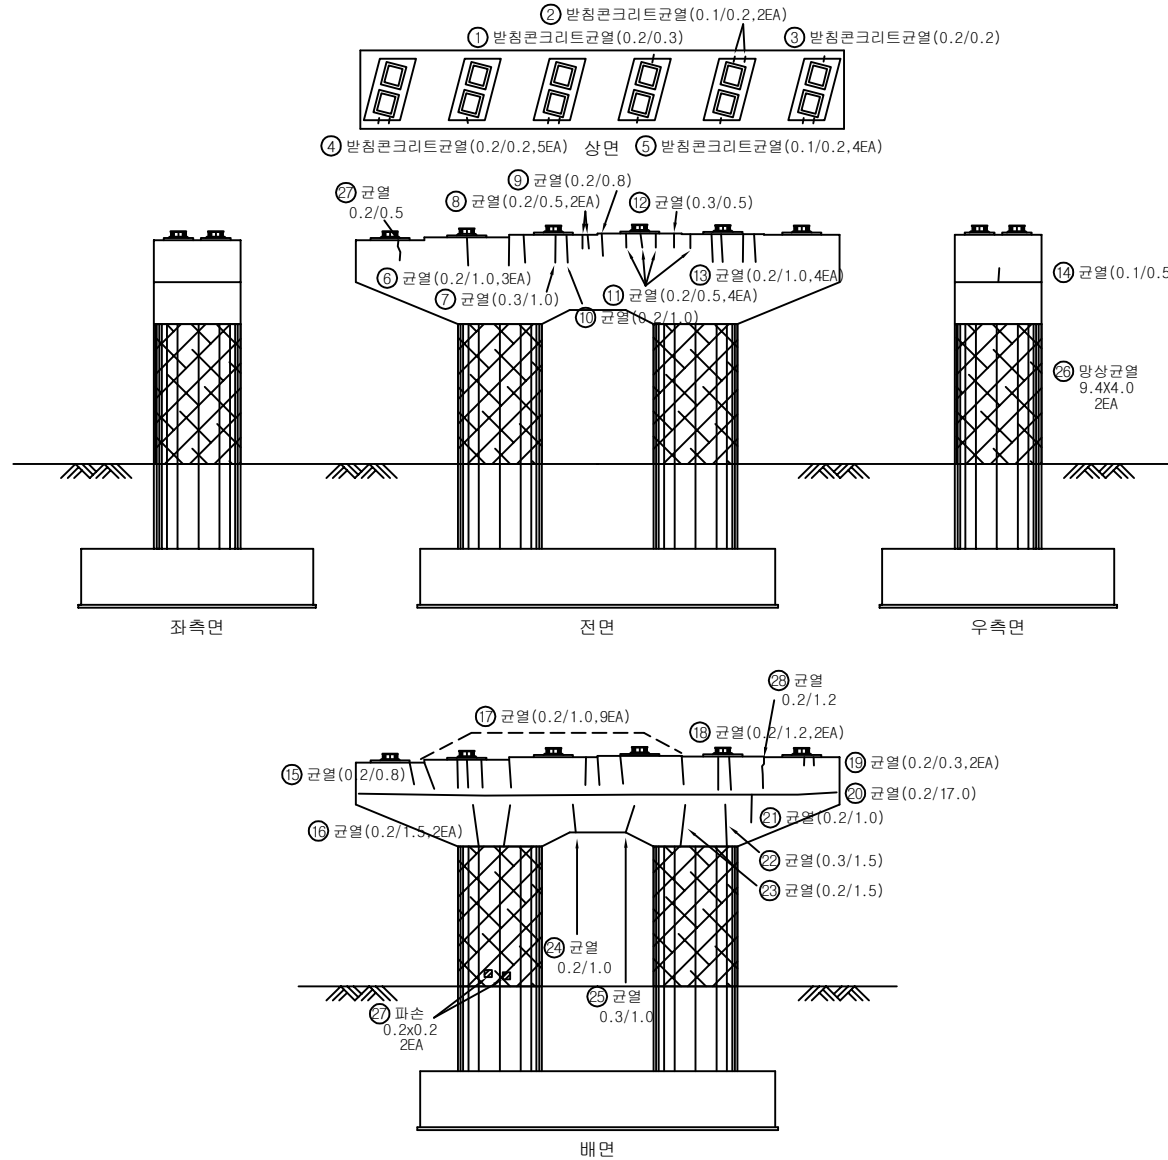
P2

| 번호 | 선/구 | 부재명 | 손 상 현 황 | 손 상 규 모 | | | | | 비고 |
|---|---|---|---|---|---|---|---|---|---|
| 1 | 구 | 받침Con | 균열(0.3mm미만) | 0.2 | 0.3 | | 1 | m | 0.30 |
| 2 | 구 | 받침Con | 균열(0.3mm미만) | 0.1 | 0.2 | | 2 | m | 0.40 |
| 7 | 구 | 코팅전면 | 균열(0.3mm이상) | 0.3 | 1.0 | | 2 | m | 2.00 |
| 12 | 구 | 코팅전면 | 균열(0.3mm이상) | 0.3 | 0.5 | | 1 | m | 0.50 |
| 22 | 구 | 코팅배면 | 균열(0.3mm이상) | 0.3 | 1.5 | | 1 | m | 1.50 |
| 25 | 구 | 코팅배면 | 균열(0.3mm이상) | 0.3 | 1 | | 1 | m | 1.00 |
| 26 | 구 | 기둥 | 망상균열 | | 9.4 | 4 | 2 | ㎡ | 75.20 |

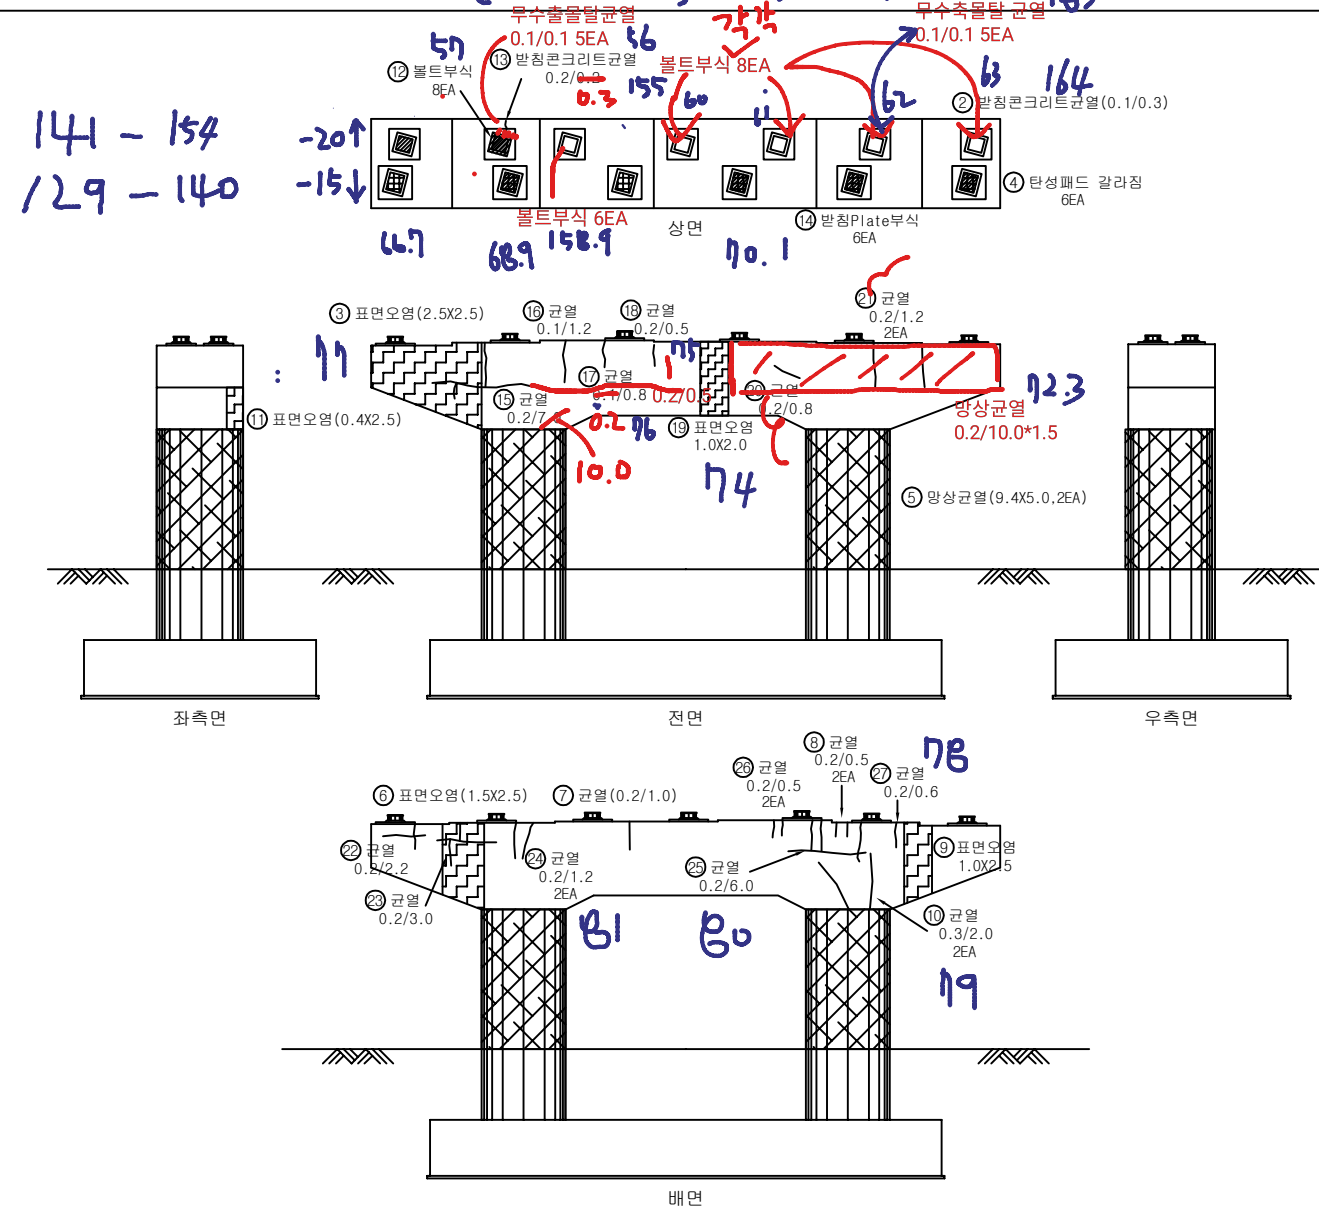
교각  
P4

| 번호 | 구/부재명 | 손상현황 | 손상규모 | | | | | 비고 |
|---|---|---|---|---|---|---|---|---|
| 2 | 구 받침Con | 균열(0.3mm미만) | 0.1 | 0.3 | | 1 | m | 0.30 |
| 5 | 구 망상 | 망상균열 | | 9.4 | 5.0 | 2 | m <sup>2</sup> | 94.00 |
| 12 | 구 교량받침 | 볼트부식 | | | | 8 | EA | 8.00 |
| 14 | 신 교량받침 | 플레이트부식 | | | | 6 | EA | 6.00 |
| 15 | 구 코팅전면 | 균열(0.3mm미만) | 0.2 | 7.0 | | 1 | m | 7.00 |
