# 두현교(부산) 교면포장 S1

2023년 부산울산고속도로 정밀안전점검 및 성능평가용역

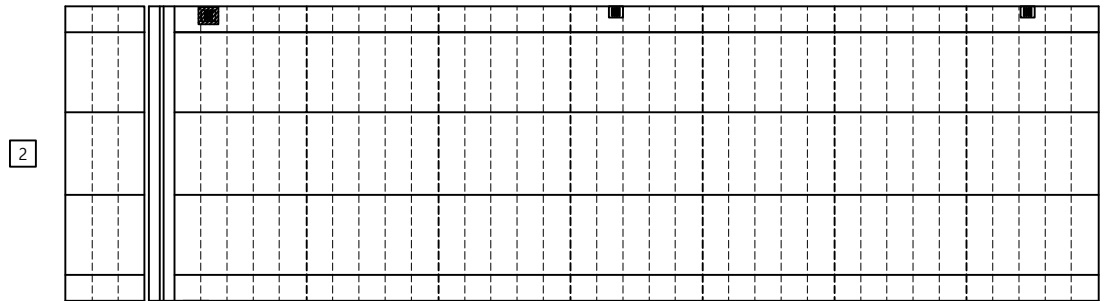
| 번호 | 신/구 | 부재명 | 손 상 현 황 | 손 상 규 모 | | | | | 비고 |
|---|---|---|---|---|---|---|---|---|---|
| 1 | 구 | 방호벽 | 균열 | 0.2 | 35.0 | | 1 | m | 35.00 |
| 2 | 구 | 배수시설 | 점수구 막힘 | | | | 1 | EA | 1.00 |

② 침수구 막힘  
0m 1EA

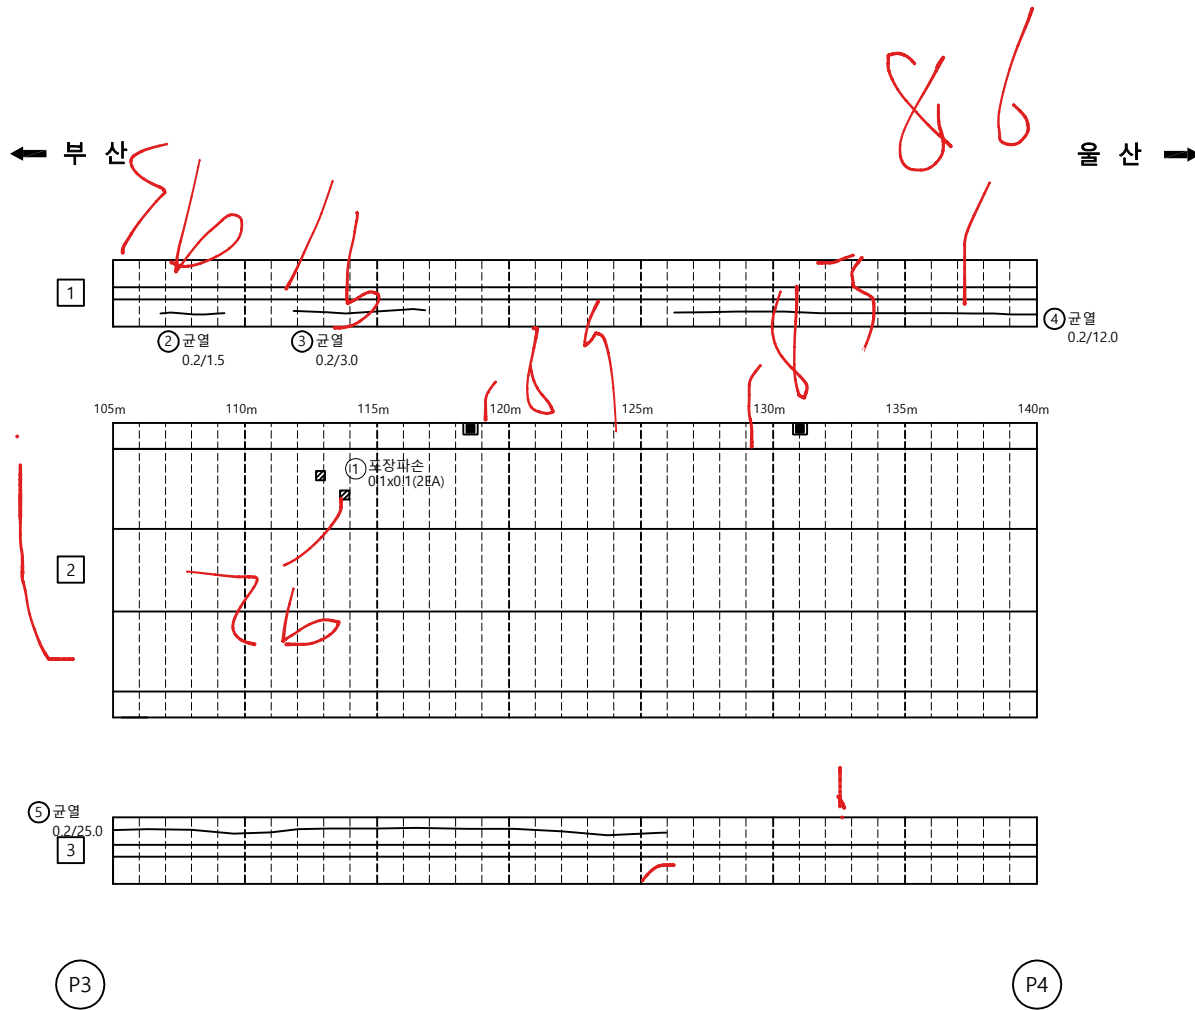
# 두현교(부산) 교면포장 S4

| 교면포장 | | | | | | | | | |
|---|---|---|---|---|---|---|---|---|---|
| 2 | 구 | 방호벽 | 균열 | 0.2 | 1.5 | | 1 | m | 1.50 |
| 3 | 구 | 방호벽 | 균열 | 0.2 | 3.0 | | 1 | m | 3.00 |
| 4 | 구 | 방호벽 | 균열 | 0.2 | 12.0 | | 1 | m | 12.00 |
| 5 | 구 | 방호벽 | 균열 | 0.2 | 25.0 | | 1 | m | 25.00 |

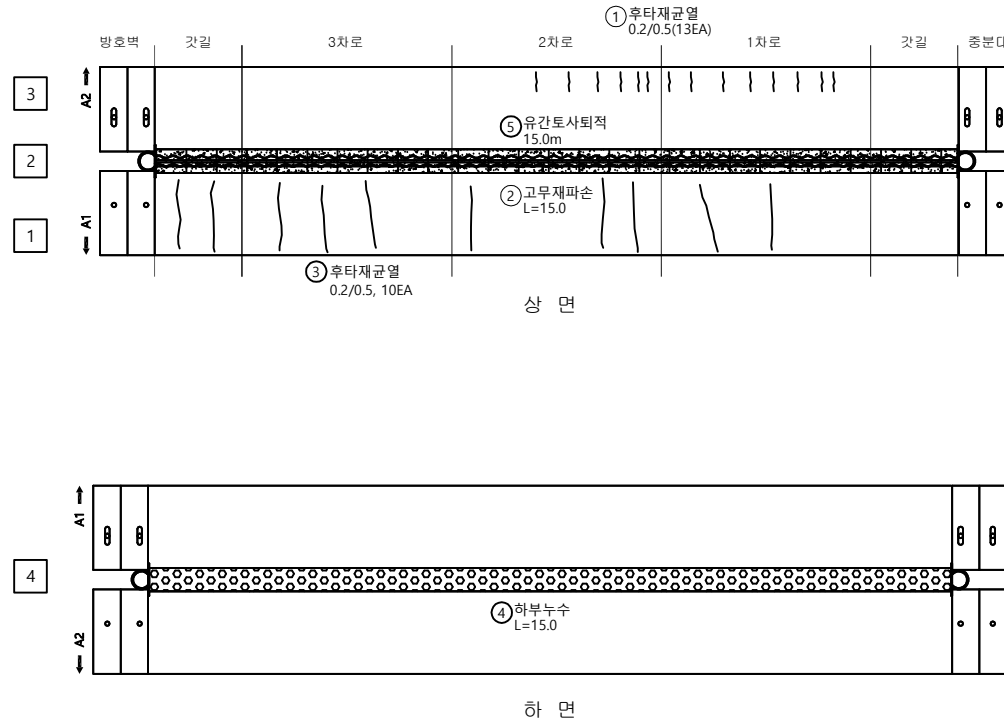
| 번호 | 선/구 | 부재명 | 손 상 결 결 | 손 상 규 모 | | | | | | 비고 |
|---|---|---|---|---|---|---|---|---|---|---|
| 1 | 구 | 신축이음 | 후타재 균열 | 0.2 | 0.5 | | 13 | m | 6.50 | |
| 3 | 구 | 신축이음 | 후타재 균열 | 0.2 | 0.5 | | 10 | m | 5.00 | |
| 4 | 구 | 신축이음 | 해부누수 | | 15.0 | | 1 | m | 15.00 | |

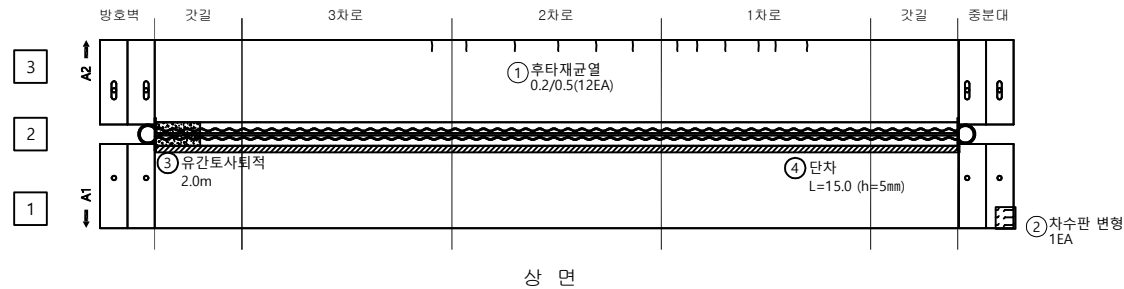
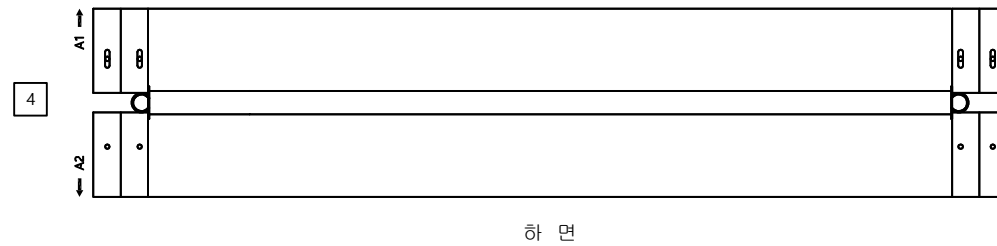
두현교(부산) 신축이음 A2

| 신축이음 | | | | | | | | | | |
|---|---|---|---|---|---|---|---|---|---|---|
| 1 | 구 | 신축이음 | 후타재 균열 | 0.2 | 0.5 | | 12 | m | 6.00 | |

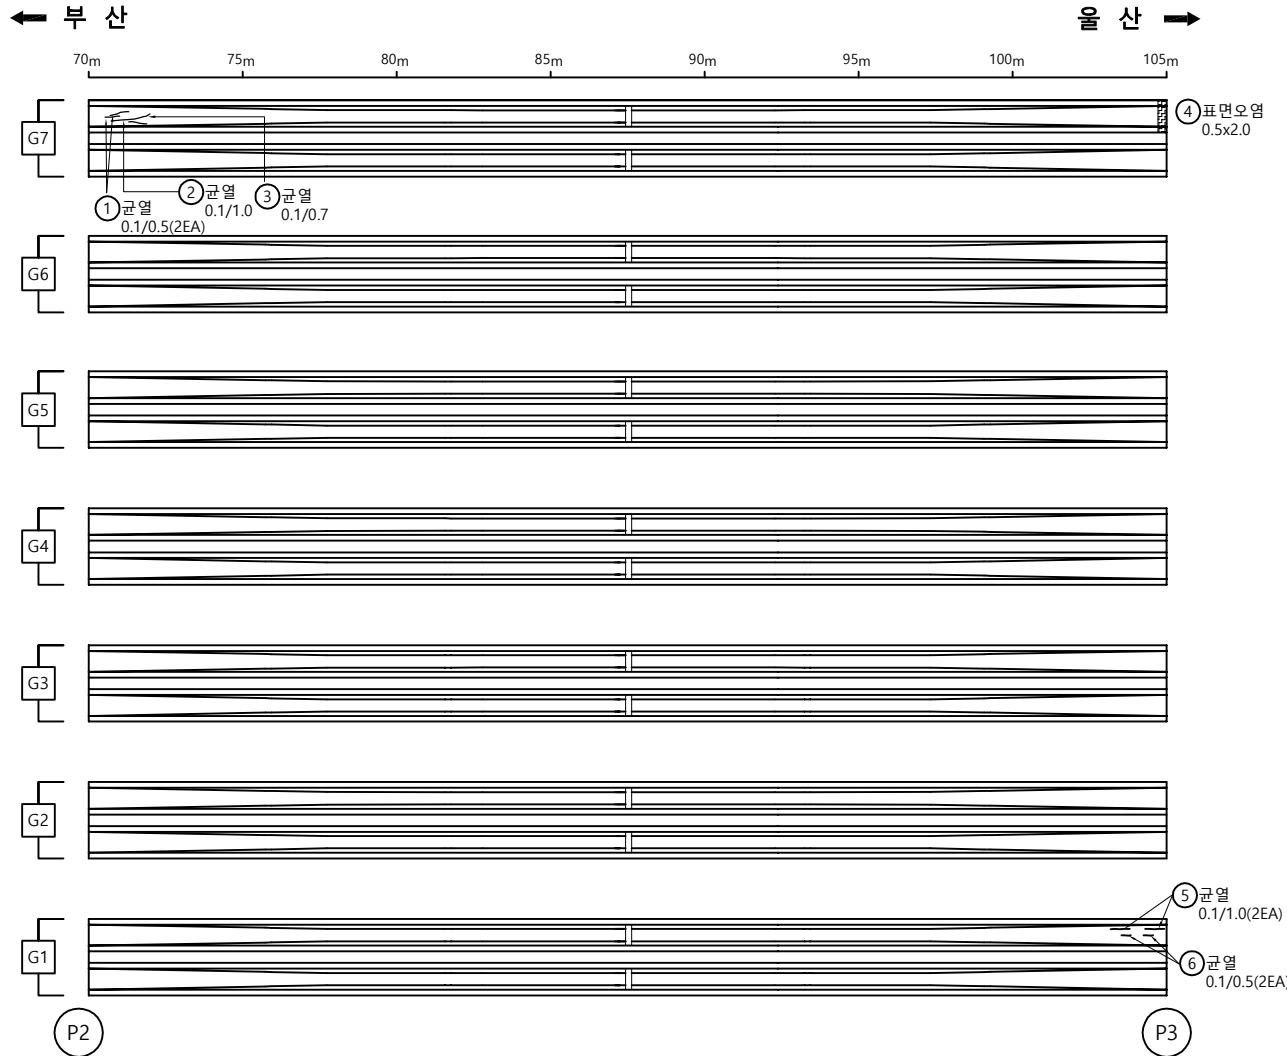
# 두현교(부산) 거더 S3

| 거더 S3 | | | | | | | | | |
|---|---|---|---|---|---|---|---|---|---|
| 1 | 구 | 거더 | 균열 | 0.1 | 0.5 | | 2 | m | 1.00 |
| 2 | 구 | 거더 | 균열 | 0.1 | 1.0 | | 1 | m | 1.00 |
| 3 | 구 | 거더 | 균열 | 0.1 | 0.7 | | 1 | m | 0.70 |
| 5 | 구 | 거더 | 균열 | 0.1 | 1.0 | | 2 | m | 2.00 |
| 6 | 구 | 거더 | 균열 | 0.1 | 0.5 | | 2 | m | 1.00 |

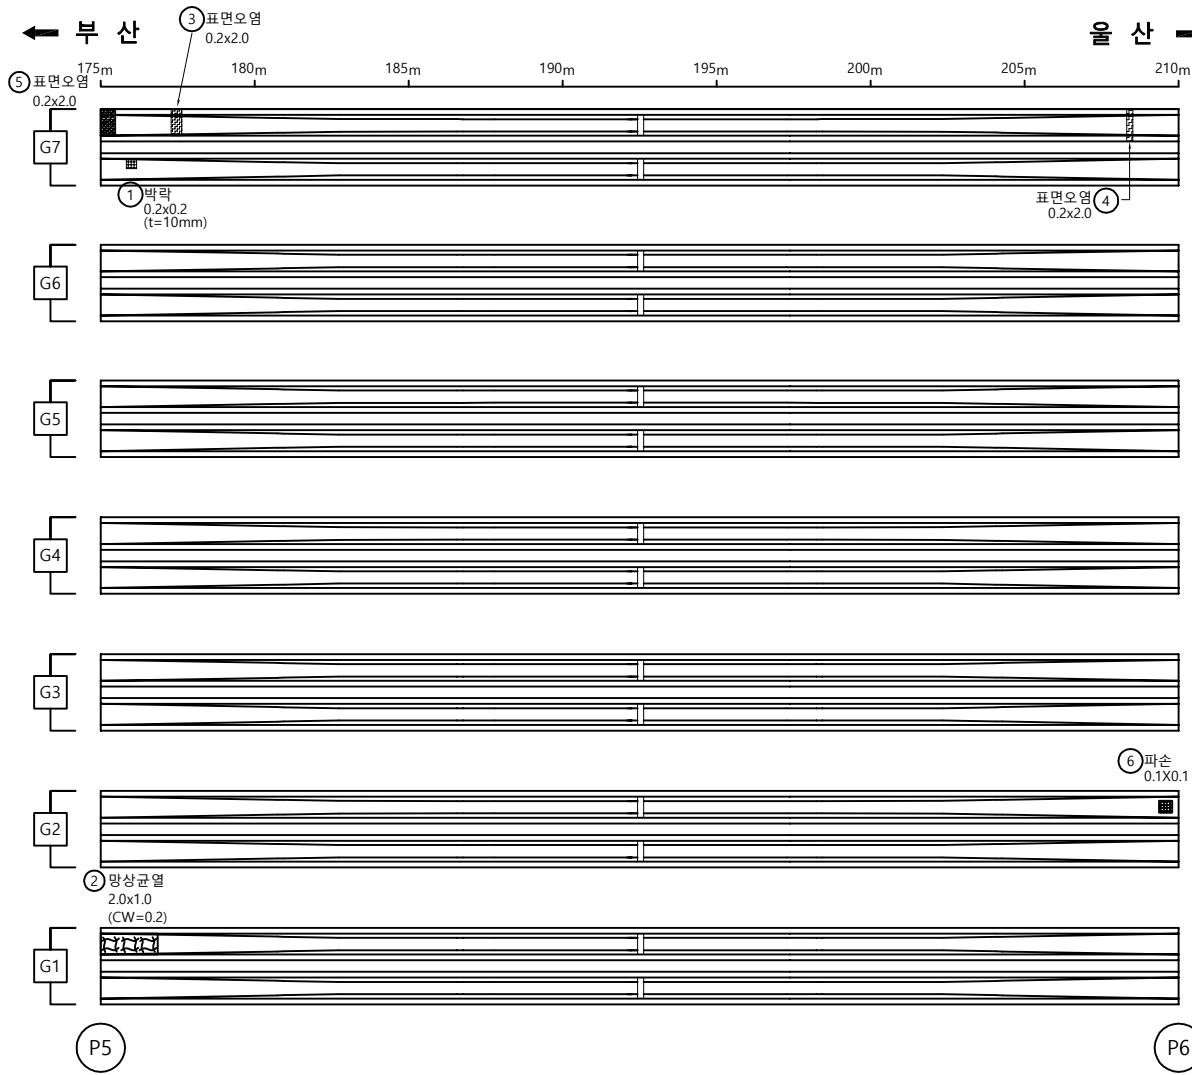
두현교(부산) 거더 S6

| 거더 S6 | | | | | | | | | |
|---|---|---|---|---|---|---|---|---|---|
| 2 | 구 | 거더 | 망상균열 | 0.2 | 2.0 | 1.0 | 1 | m <sup>2</sup> | 2.00 |

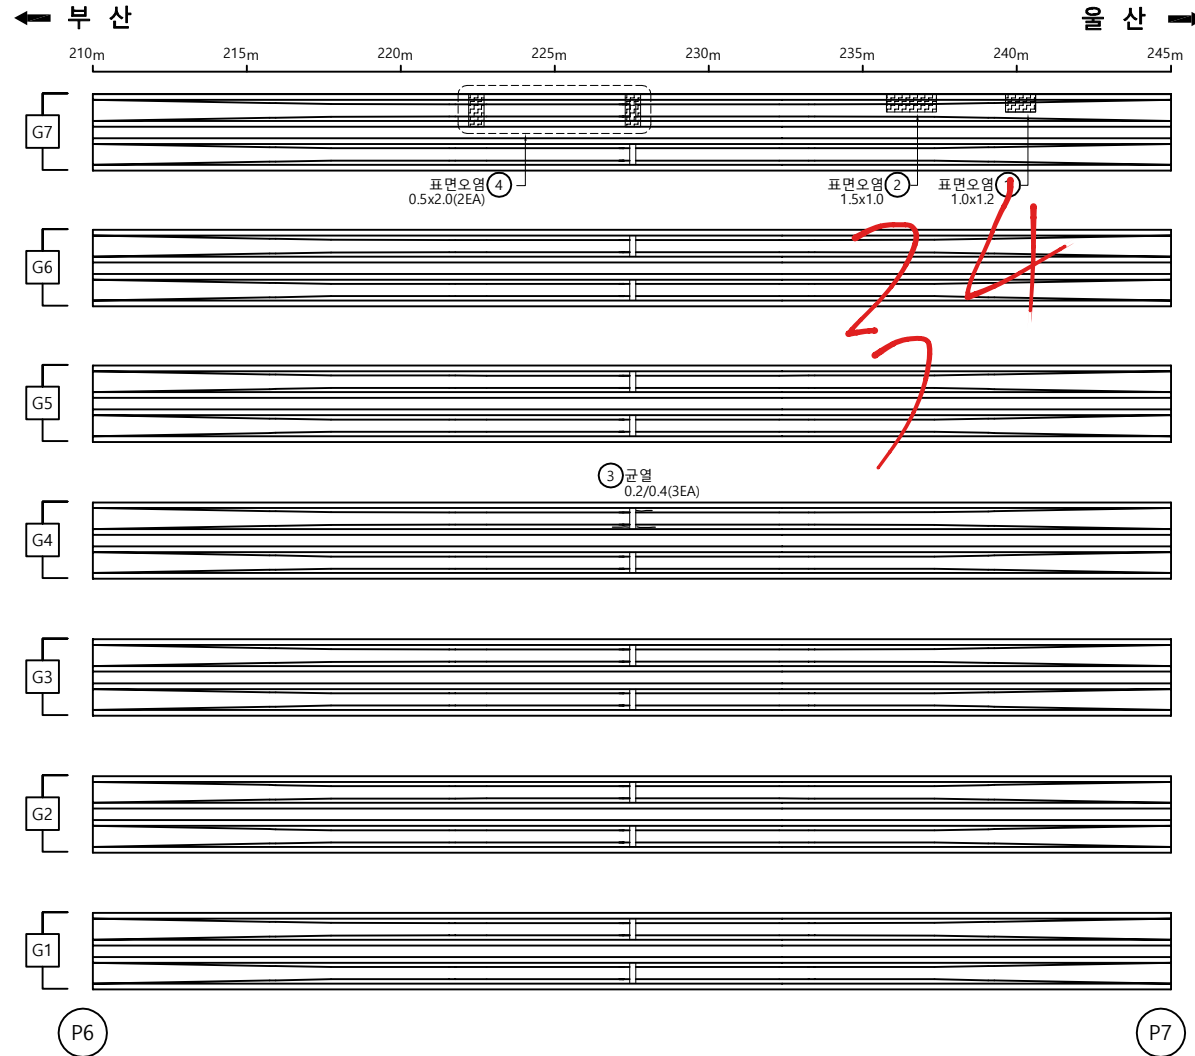
# 두현교(부산) 거더 S7

| 거더 S7 | | | | | | | | | |
|---|---|---|---|---|---|---|---|---|---|
| 3 | 구 | 거더 | 균열 | 0.2 | 0.4 | | 3 | m | 1.20 |

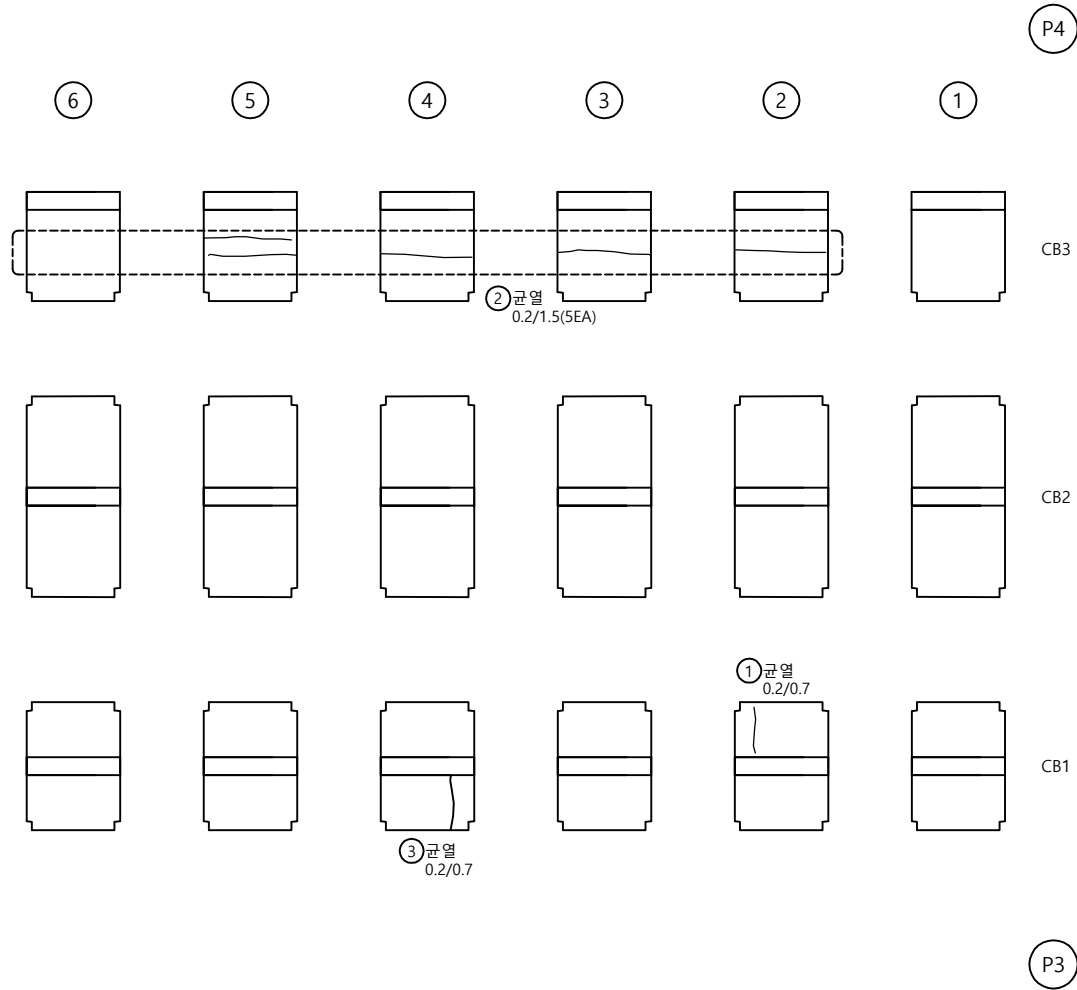
두현교(부산) 가로보 S4

| 번호 | 신/구 | 부재명 | 손 상 현 상 | 손 상 규 모 | | | | | | 비고 |
|---|---|---|---|---|---|---|---|---|---|---|
| 1 | 구 | 가로보 | 균열 | 0.2 | 0.7 | | 1 | m | 0.70 | |
| 2 | 구 | 가로보 | 균열 | 0.2 | 1.5 | | 5 | m | 7.50 | |
| 3 | 구 | 가로보 | 균열 | 0.2 | 0.7 | | 1 | m | 0.70 | |

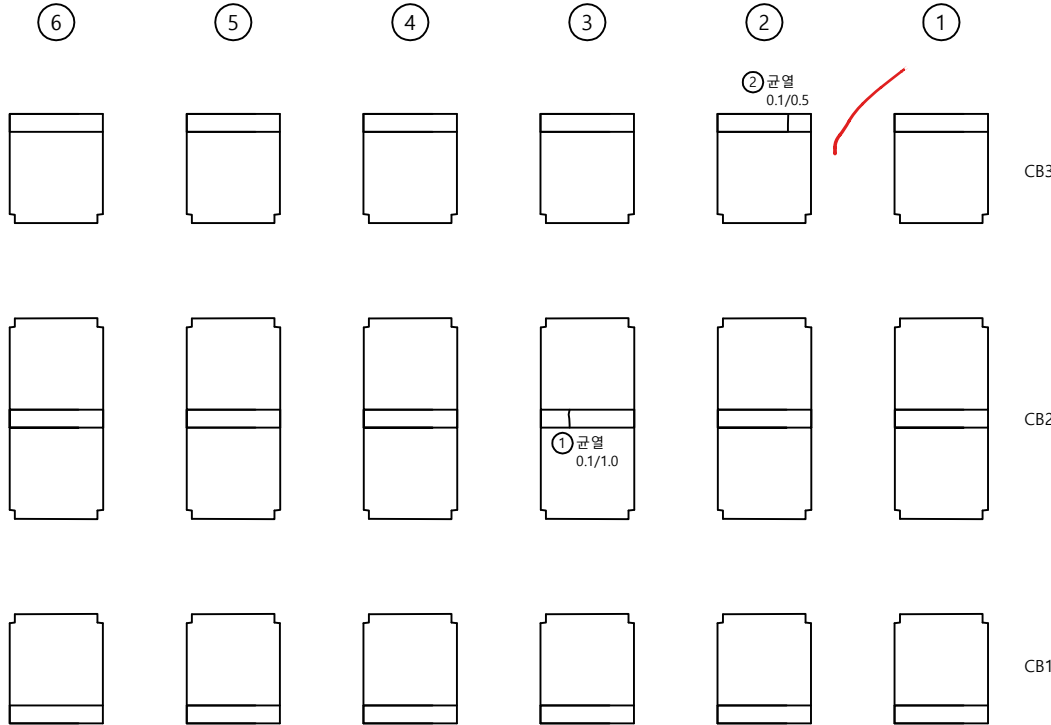
두현교(부산) 가로보 S8

| 변수 | 신/구 | 부재명 | 손 상 현 상 | 손 상 규 모 | | | | | 비고 |
|---|---|---|---|---|---|---|---|---|---|
| 1 | 구 | 가로보 | 균열 | 0.1 | 1.0 | | 1 | m | 1.00 |
| 2 | 신 | 가로보 | 균열 | 0.1 | 0.5 | | 1 | m | 0.50 |

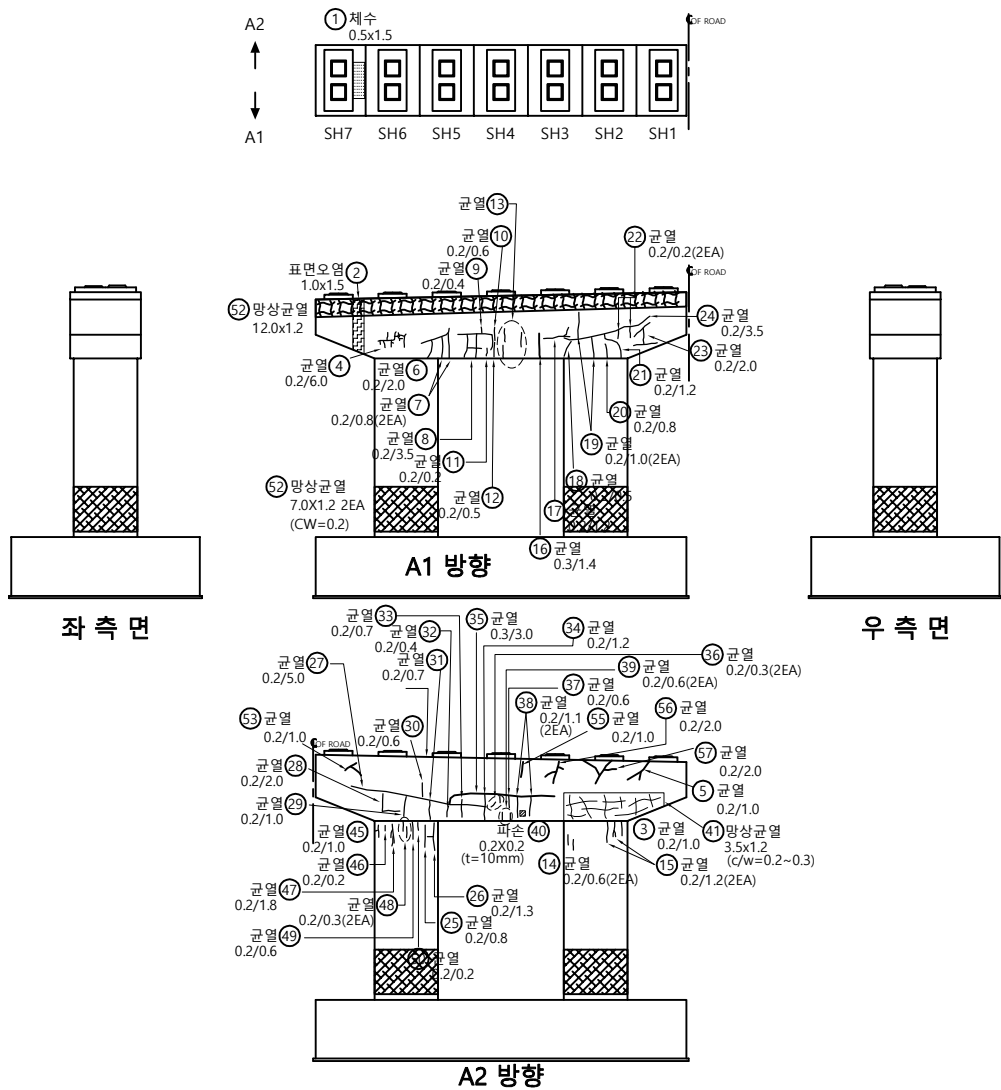
두현교(부산) 교각 P1-2

| 교각 | | | | | | | | | |
|---|---|---|---|---|---|---|---|---|---|
| 36 | 구 | 교각 | 균열 | 0.2 | 0.3 | | 2 | m | 0.60 |
| 41 | 구 | 교각 | 균열 | 0.2 | 3.5 | 1.2 | 1 | m <sup>2</sup> | 4.20 |
| 51 | 구 | 교각 | 망상균열 | 0.2 | 2.0 | 8.5 | 2 | m <sup>2</sup> | 34.00 |
| 52 | 구 | 교각 | 망상균열 | 0.2 | 12.0 | 1.2 | 1 | m <sup>2</sup> | 14.40 |
| 54 | 신 | 교각 | 망상균열 | 0.2 | 7.0 | 1.2 | 2 | m <sup>2</sup> | 16.80 |

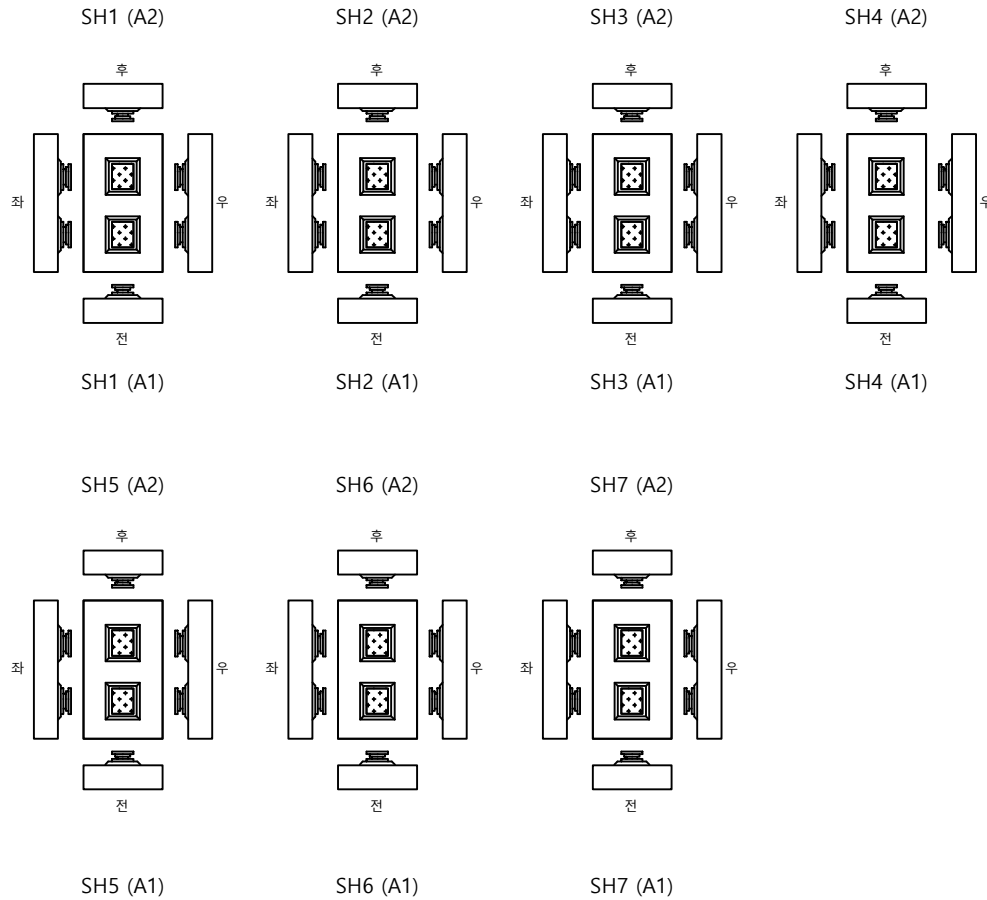
# 두현교(부산) 받침장치 P6

① 플레이트부식  
14EA

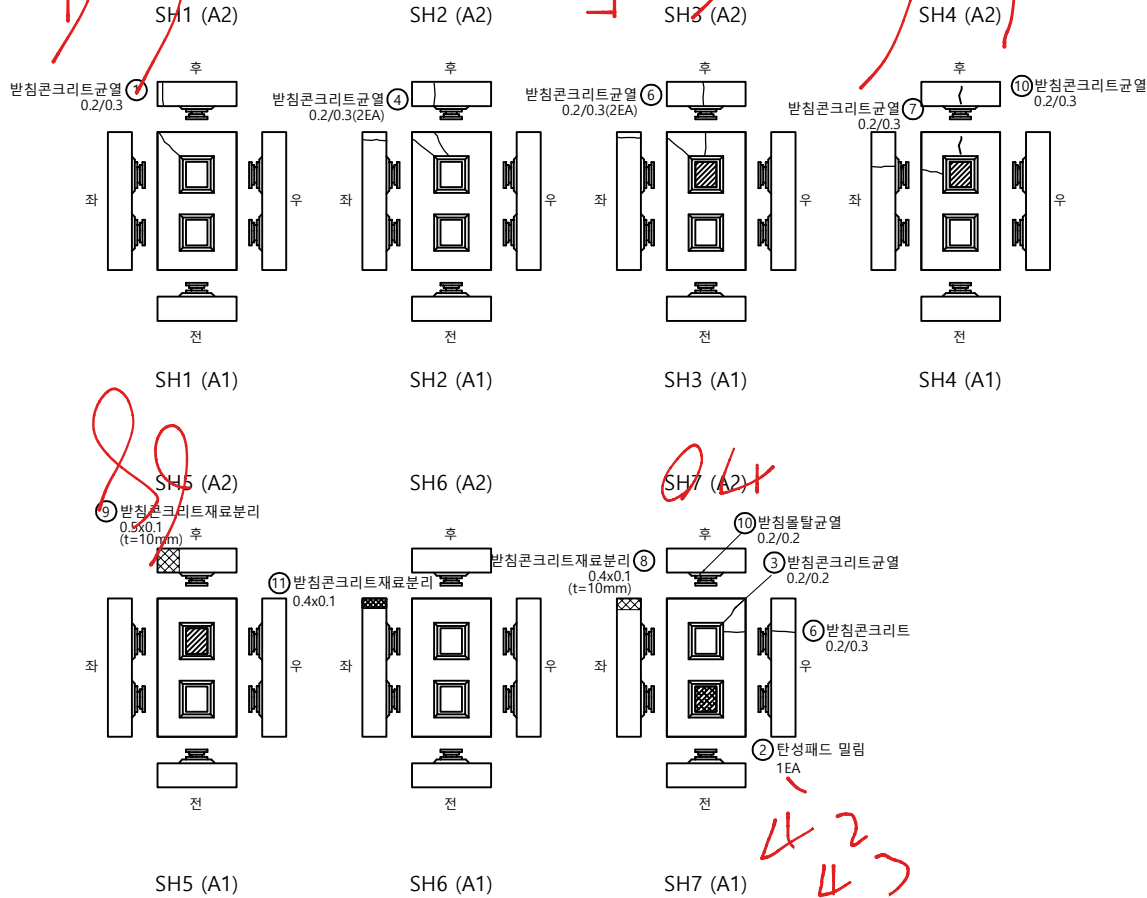
# 두현교(부산) 받침장치 P7

⑩플레이트부식  
2EA
