# 두현교(부산) 교면포장 S1

2023년 부산울산고속도로 정밀안전점검 및 성능평가용역

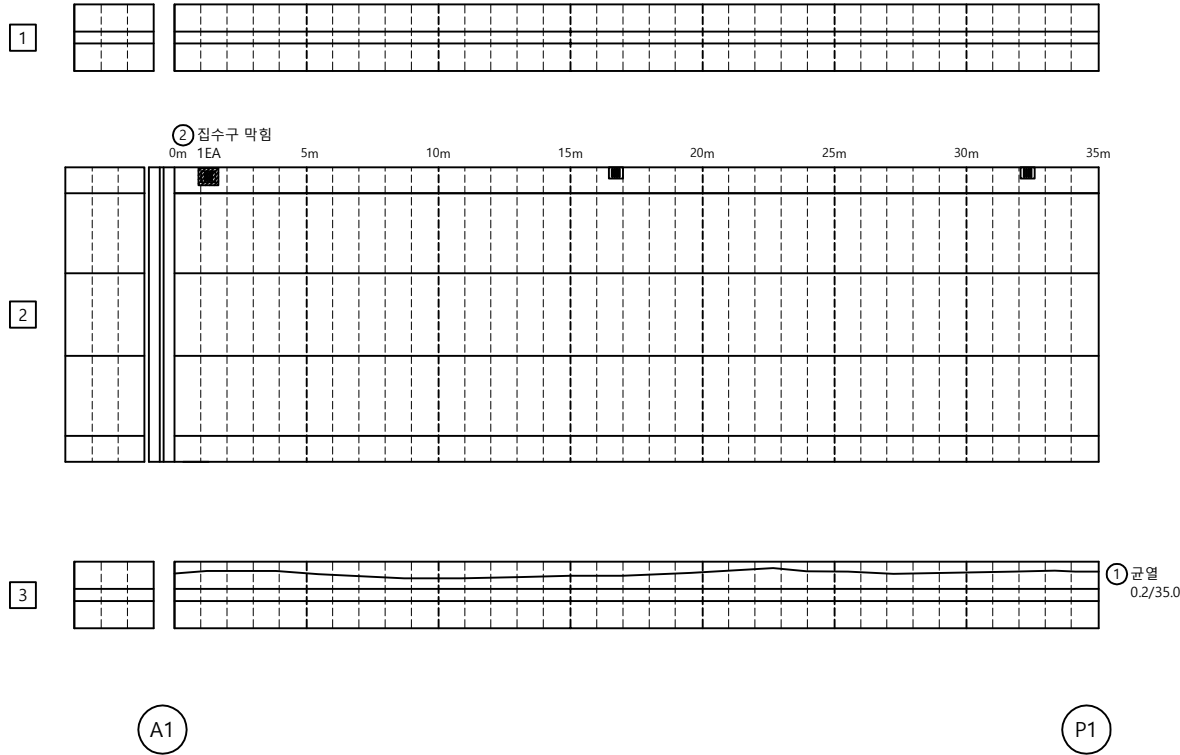
S1

| 번호 | 신/구 | 부재명 | 손 상 현 황 | 손 상 규 모 | | | | | 비고 |
|---|---|---|---|---|---|---|---|---|---|
| 1 | 구 | 방호벽 | 균열 | 0.2 | 35.0 | | 1 | m | 35.00 |
| 2 | 구 | 배수시설 | 침수구 막힘 | | | | 1 | EA | 1.00 |

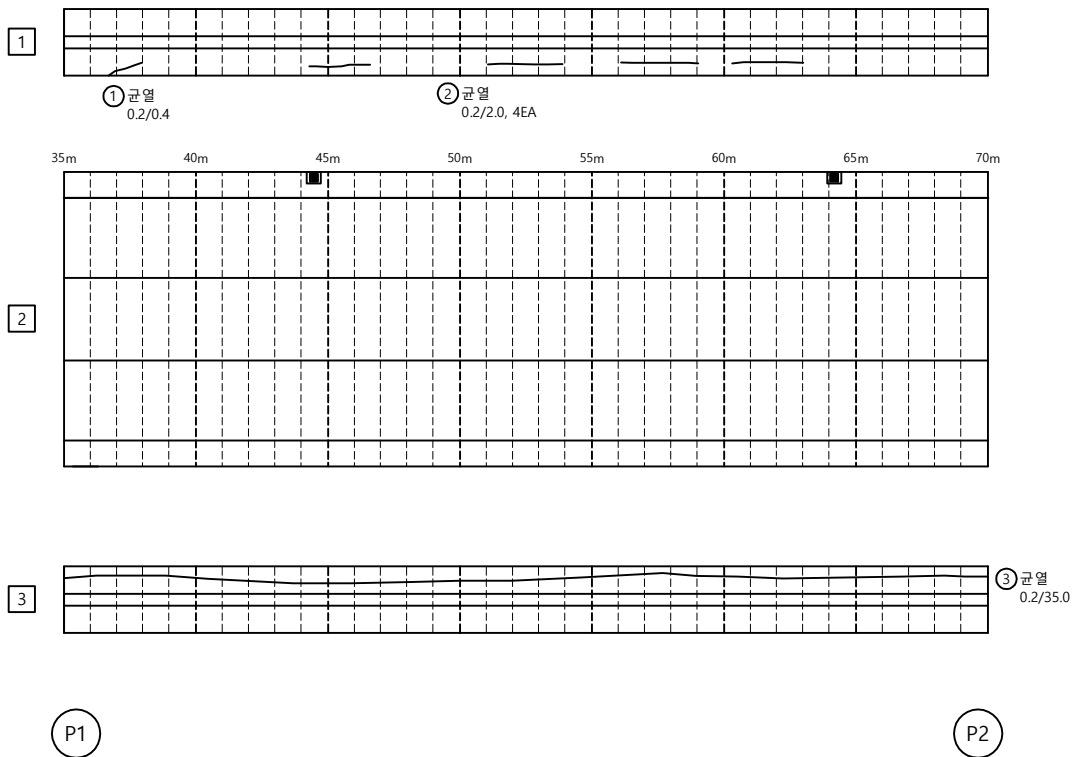
S2

| 번호 | 신/구 | 부재명 | 손 상 현 경 | 손 상 규 모 | | | | | 비고 |
|---|---|---|---|---|---|---|---|---|---|
| 1 | 구 | 방호벽 | 균열 | 0.2 | 0.4 | 1 | m | 0.40 | |
| 2 | 구 | 방호벽 | 균열 | 0.2 | 2.0 | 4 | m | 8.00 | |
| 3 | 구 | 방호벽 | 균열 | 0.2 | 35.0 | 1 | m | 35.00 | |

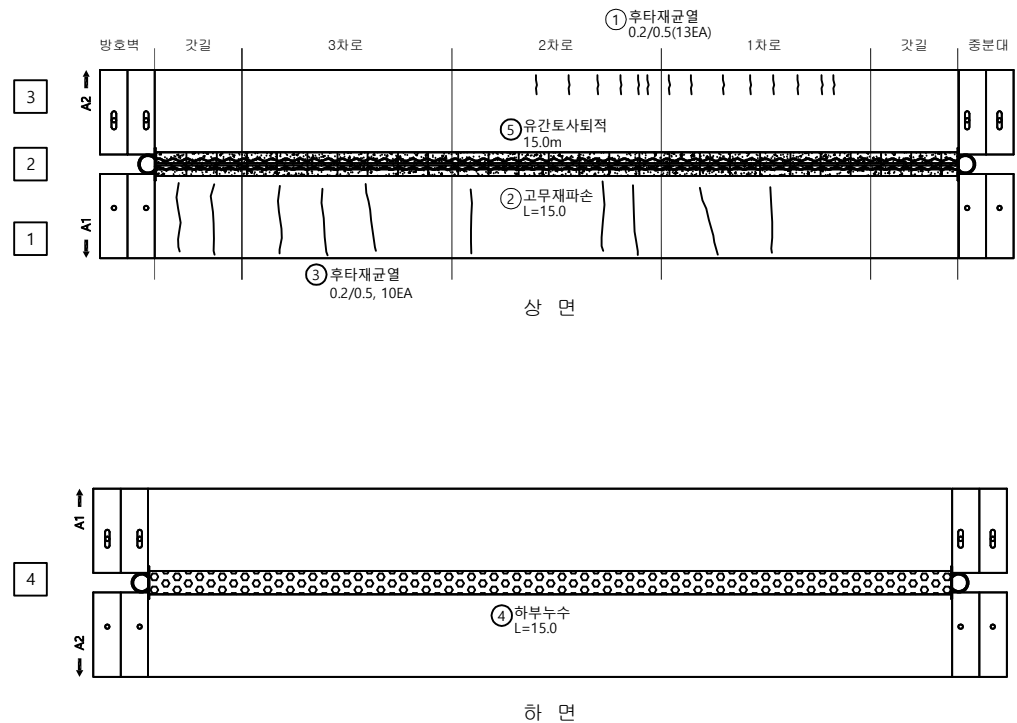
A1

| 번호 | 선/구 | 부재명 | 손 상 령 령 | 손 상 규 모 | | | | | | 비고 |
|---|---|---|---|---|---|---|---|---|---|---|
| 1 | 구 | 신축이음 | 후타재 균열 | 0.2 | 0.5 | | 13 | m | 6.50 | |
| 3 | 구 | 신축이음 | 후타재 균열 | 0.2 | 0.5 | | 10 | m | 5.00 | |
| 4 | 구 | 신축이음 | 해부누수 | | 15.0 | | 1 | m | 15.00 | |

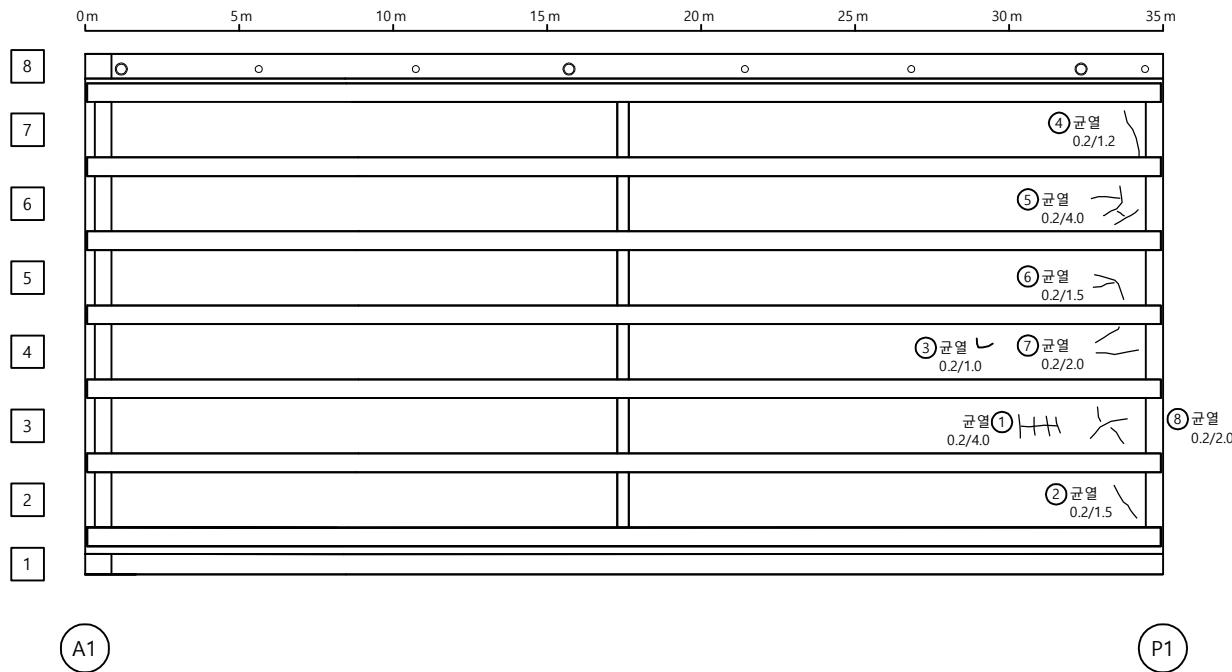
바닥판

| 번호 | 신/구 | 부재명 | 손 상 현 황 | 손 상 규 모 | | | | | 비고 |
|---|---|---|---|---|---|---|---|---|---|
| 1 | 구 | 배닥판 | 균열 | 0.2 | 4.0 | | 1 | m | 4.00 |
| 2 | 구 | 배닥판 | 균열 | 0.2 | 1.5 | | 1 | m | 1.50 |
| 3 | 구 | 배닥판 | 균열 | 0.2 | 1.0 | | 1 | m | 1.00 |
| 4 | 구 | 배닥판 | 균열 | 0.2 | 1.2 | | 1 | m | 1.20 |
| 5 | 구 | 배닥판 | 균열 | 0.2 | 4.0 | | 1 | m | 4.00 |

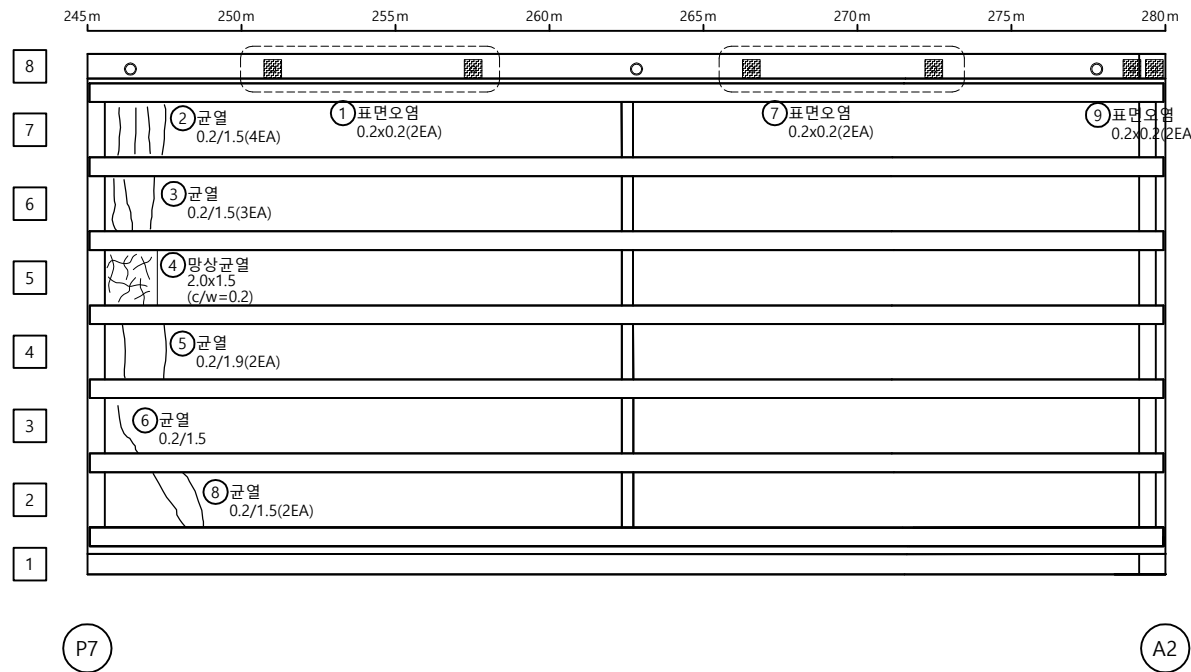
S8

| 번호 | 신/구 | 부재명 | 손 상 현 황 | 손 상 규 모 | | | | | 비고 |
|---|---|---|---|---|---|---|---|---|---|
| 2 | 구 | 배도판 | 균열 | 0.2 | 1.5 | | 4 | m | 6.00 |
| 3 | 구 | 배도판 | 균열 | 0.2 | 1.5 | | 3 | m | 4.50 |
| 4 | 구 | 배도판 | 망상균열 | 0.2 | 2.0 | 1.5 | 1 | m | 3.00 |
| 5 | 구 | 배도판 | 균열 | 0.2 | 1.9 | | 2 | m | 3.80 |

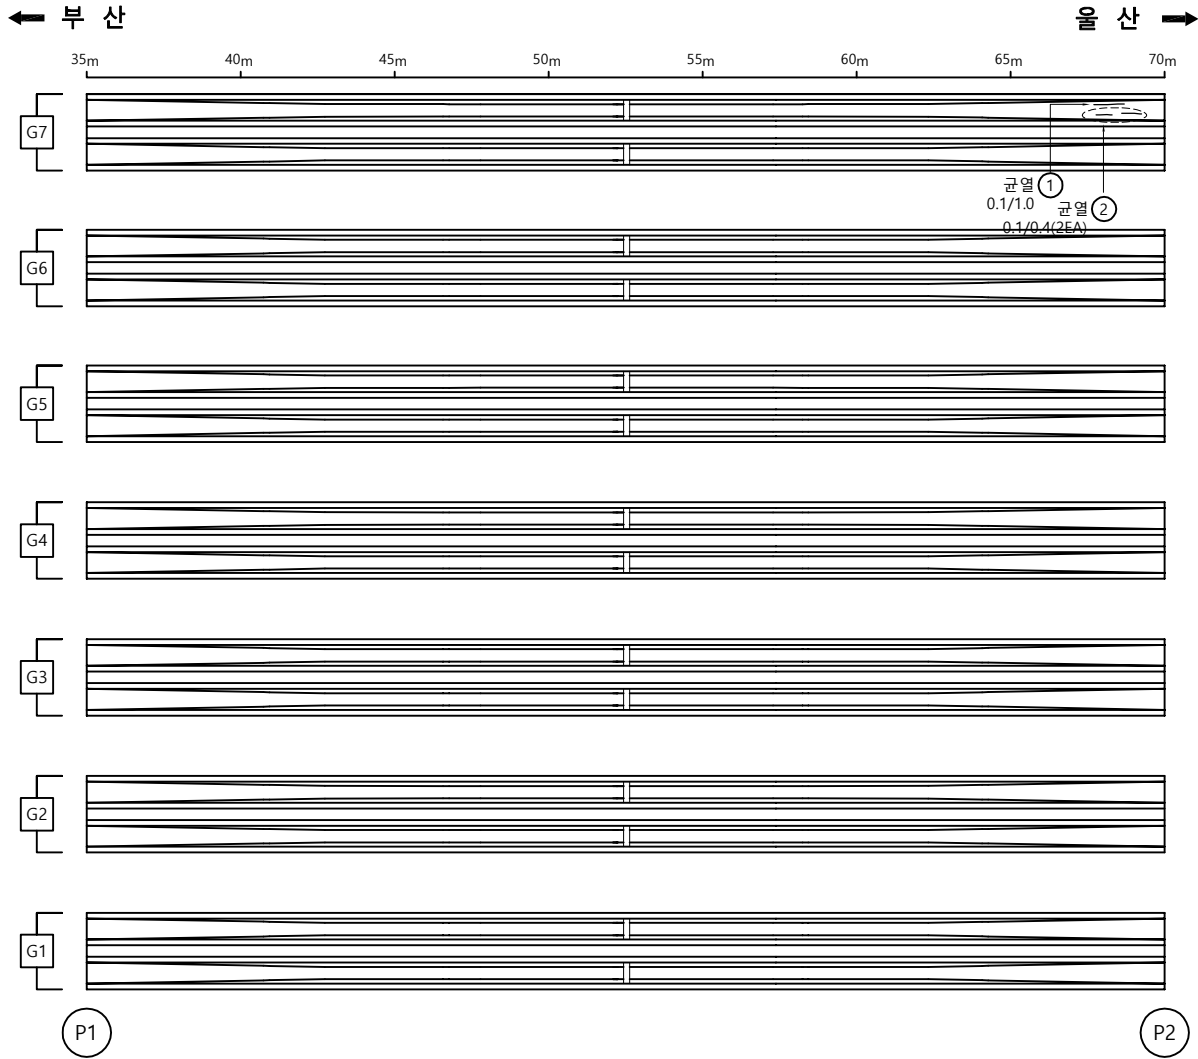
# 두현교(부산) 거더 S2

| 거더 S2 | | | | | | | | | |
|---|---|---|---|---|---|---|---|---|---|
| 1 | 구 | 거더 | 균열 | 0.1 | 1.0 | | 1 | m | 1.00 |
| 2 | 구 | 거더 | 균열 | 0.1 | 0.4 | | 2 | m | 0.80 |

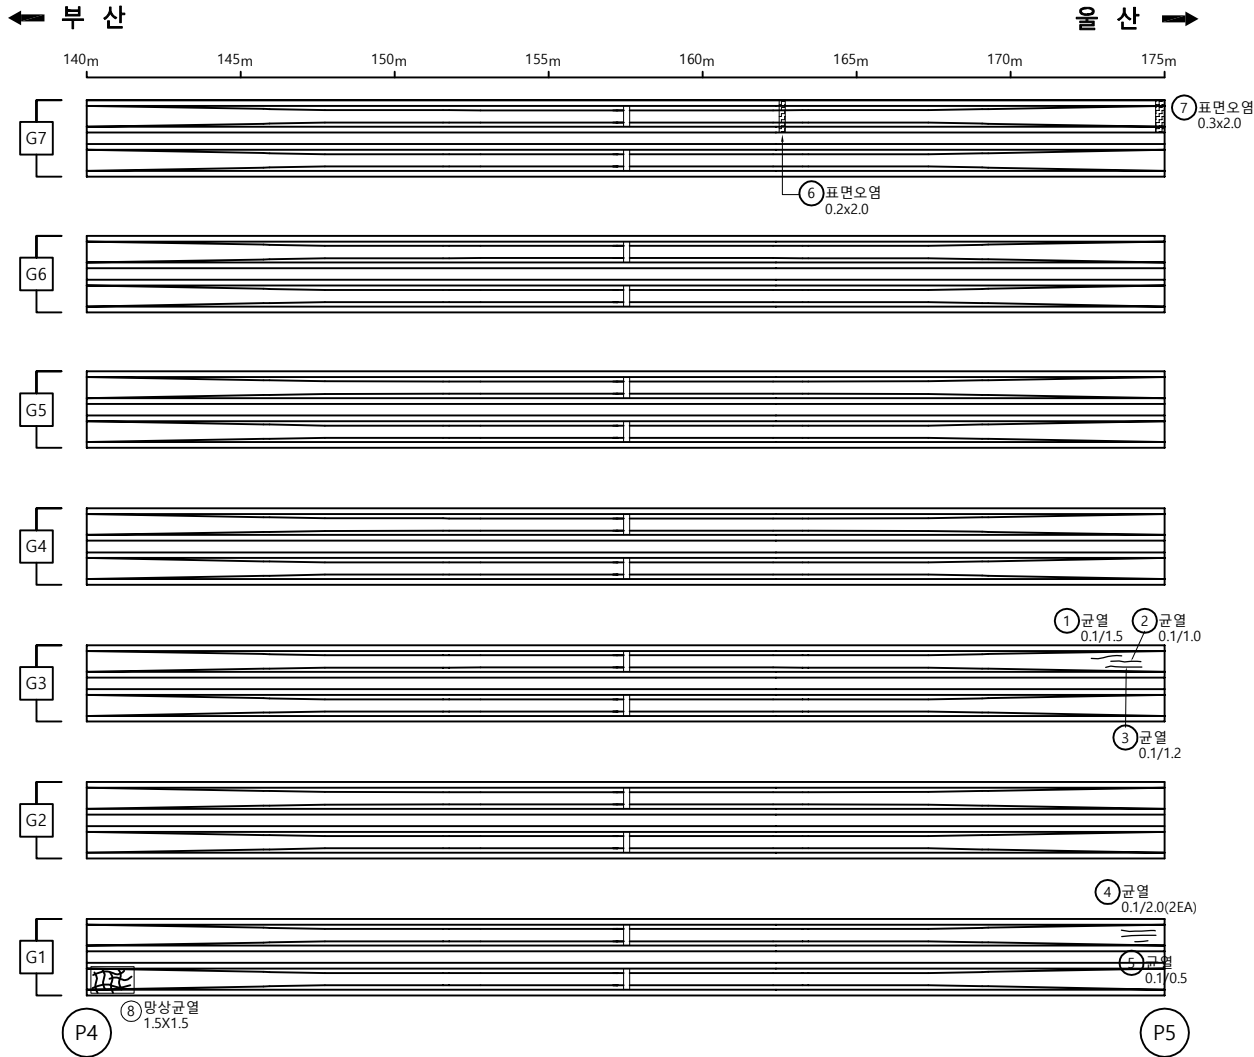
# 두현교(부산) 거더 S5

| | | 거더 | | 손상 규모 | | | | | | 비고 |
|---|---|---|---|---|---|---|---|---|---|---|
| 1 | 구 | 거더 | 균열 | 0.1 | 1.5 | | 1 | m | 1.50 | |
| 2 | 구 | 거더 | 균열 | 0.1 | 1.0 | | 1 | m | 1.00 | |
| 3 | 구 | 거더 | 균열 | 0.1 | 1.2 | | 1 | m | 1.20 | |
| 4 | 구 | 거더 | 균열 | 0.1 | 2.0 | | 2 | m | 4.00 | |
| 8 | 구 | 거더 | 방향균열 | | 1.5 | 1.5 | 1 | m² | 2.25 | |

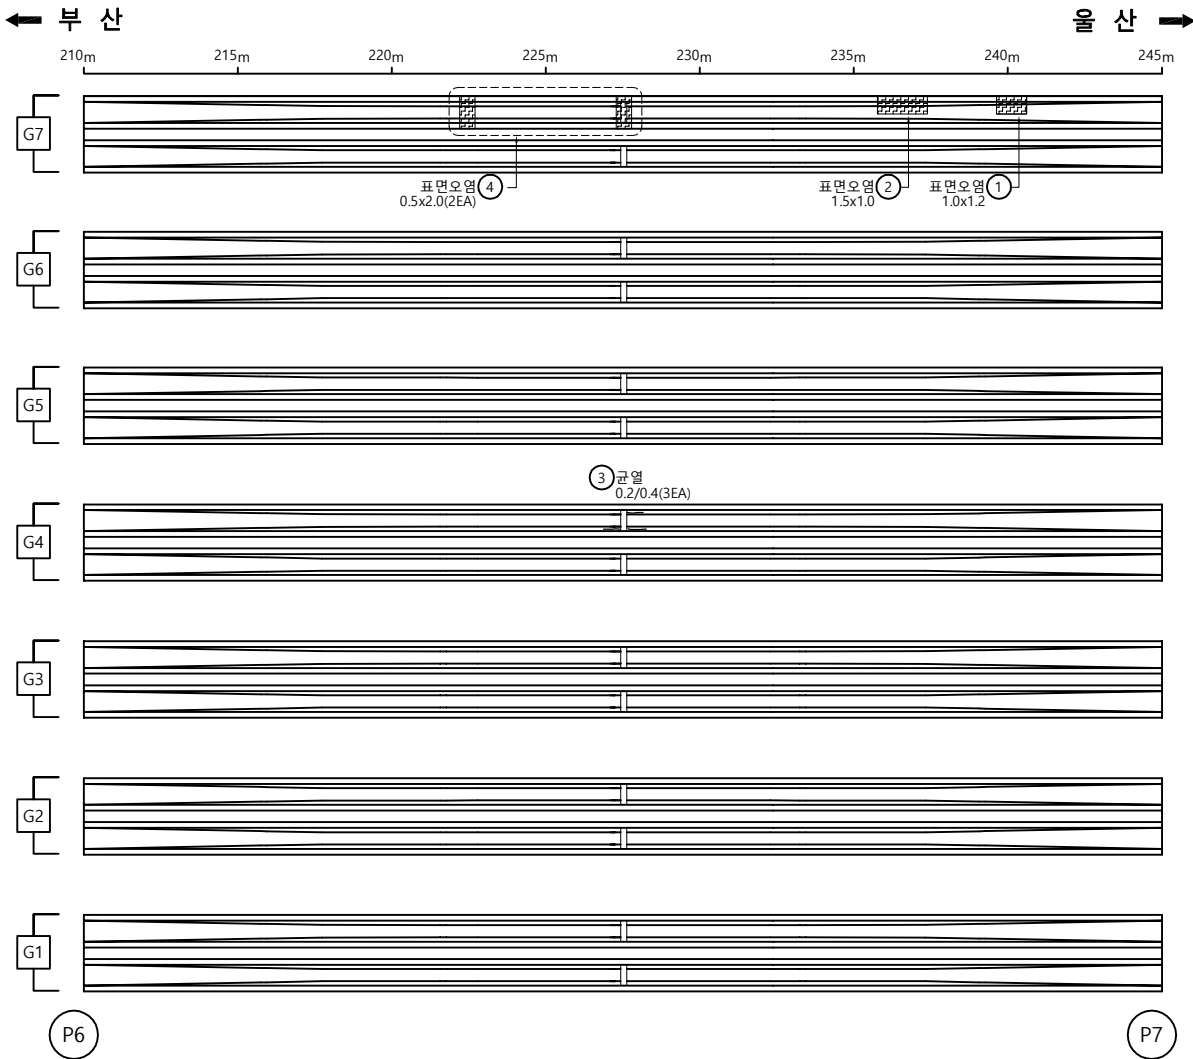
두현교(부산) 거더 S7

| 거더 S7 | | | | | | | | | |
|---|---|---|---|---|---|---|---|---|---|
| 3 | 구 | 거더 | 균열 | 0.2 | 0.4 | | 3 | m | 1.20 |

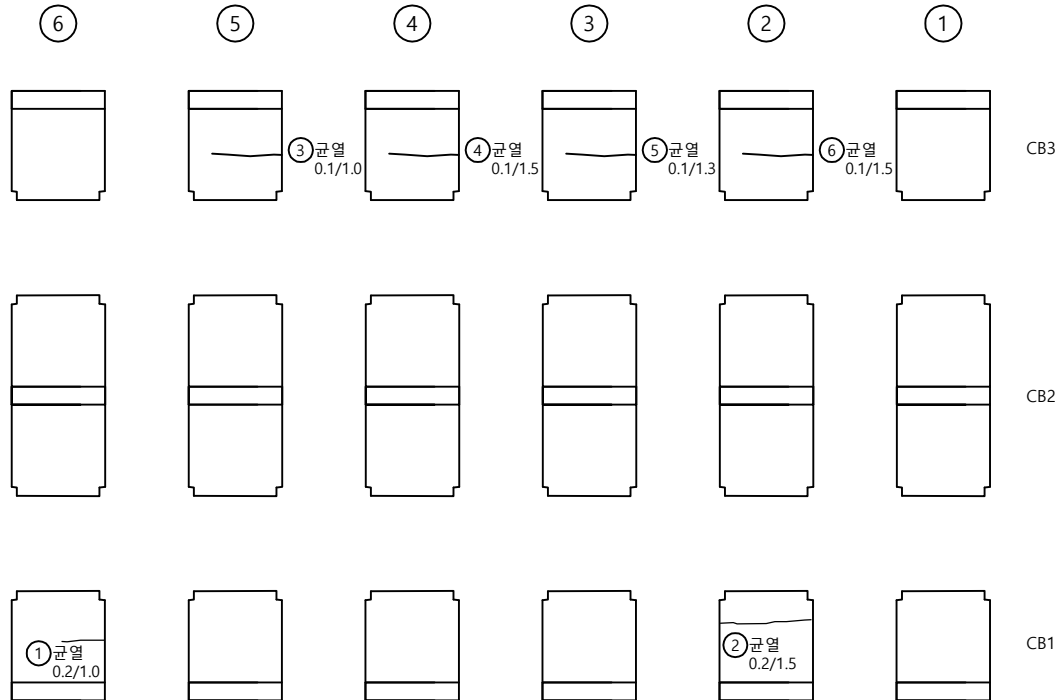
두현교(부산) 가로보 S2

| 가로보 | | | | | | | | | | |
|---|---|---|---|---|---|---|---|---|---|---|
| 1 | 구 | 가로보 | 균열 | 0.2 | 1.0 | | 1 | m | 1.00 | |
| 2 | 구 | 가로보 | 균열 | 0.2 | 1.5 | | 1 | m | 1.50 | |
| 3 | 구 | 가로보 | 균열 | 0.1 | 1.0 | | 1 | m | 1.00 | |
| 4 | 구 | 가로보 | 균열 | 0.1 | 1.5 | | 1 | m | 1.50 | |

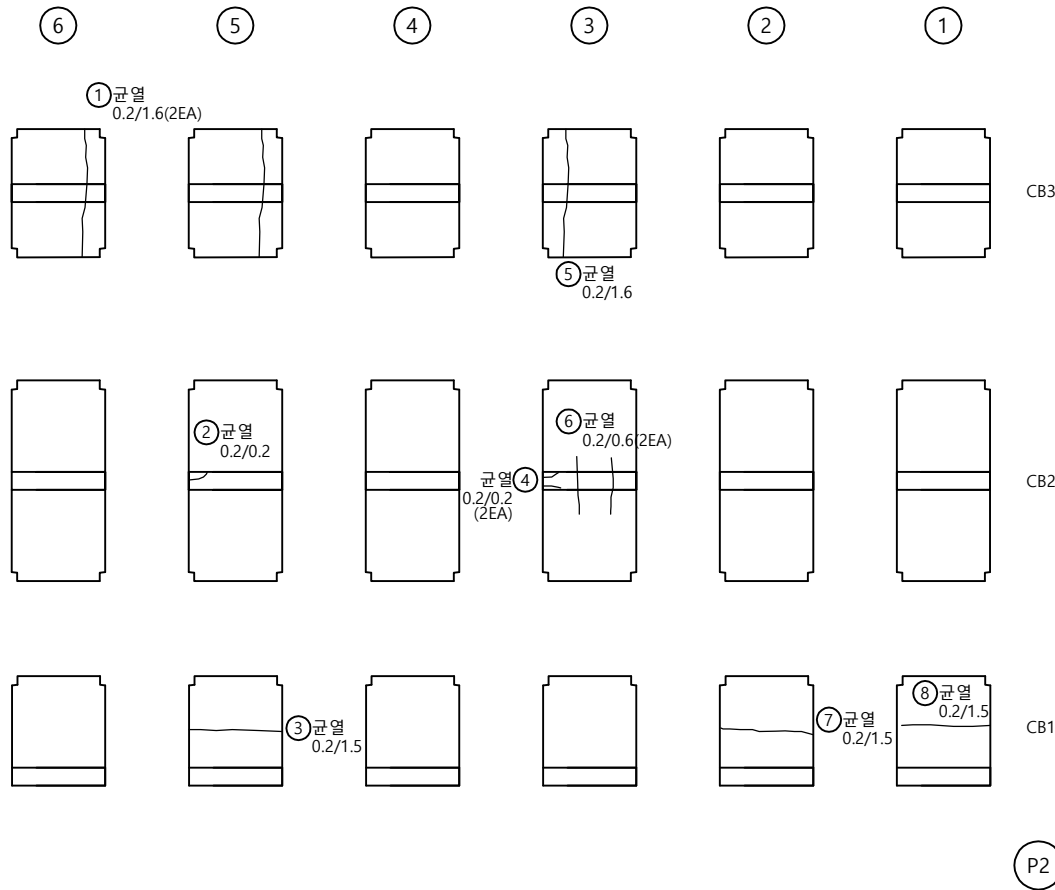
두현교(부산) 가로보 S3

| 가로보 | | | | | | | | | | |
|---|---|---|---|---|---|---|---|---|---|---|
| 1 | 구 | 가로보 | 균열 | 0.2 | 1.6 | | 1 | m | 1.60 | |
| 2 | 구 | 가로보 | 균열 | 0.2 | 0.2 | | 1 | m | 0.20 | |
| 3 | 구 | 가로보 | 균열 | 0.2 | 1.5 | | 1 | m | 1.50 | |
| 4 | 구 | 가로보 | 균열 | 0.2 | 0.2 | | 2 | m | 0.40 | |

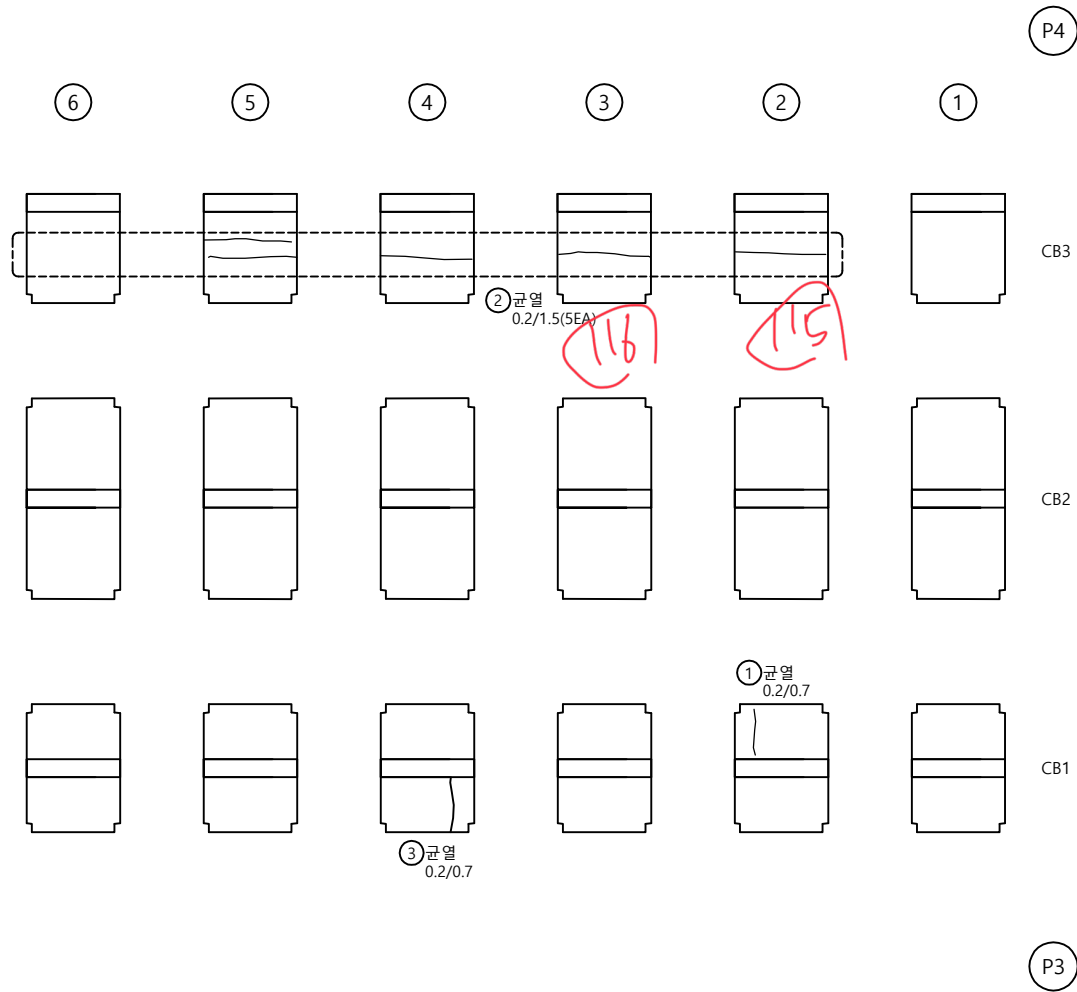
두현교(부산) 가로보 S4

| 번호 | 신/구 | 부재명 | 손 상 현 상 | 손 상 규 모 | | | | | | 비고 |
|---|---|---|---|---|---|---|---|---|---|---|
| 1 | 구 | 가로보 | 균열 | 0.2 | 0.7 | | 1 | m | 0.70 | |
| 2 | 구 | 가로보 | 균열 | 0.2 | 1.5 | | 5 | m | 7.50 | |
| 3 | 구 | 가로보 | 균열 | 0.2 | 0.7 | | 1 | m | 0.70 | |

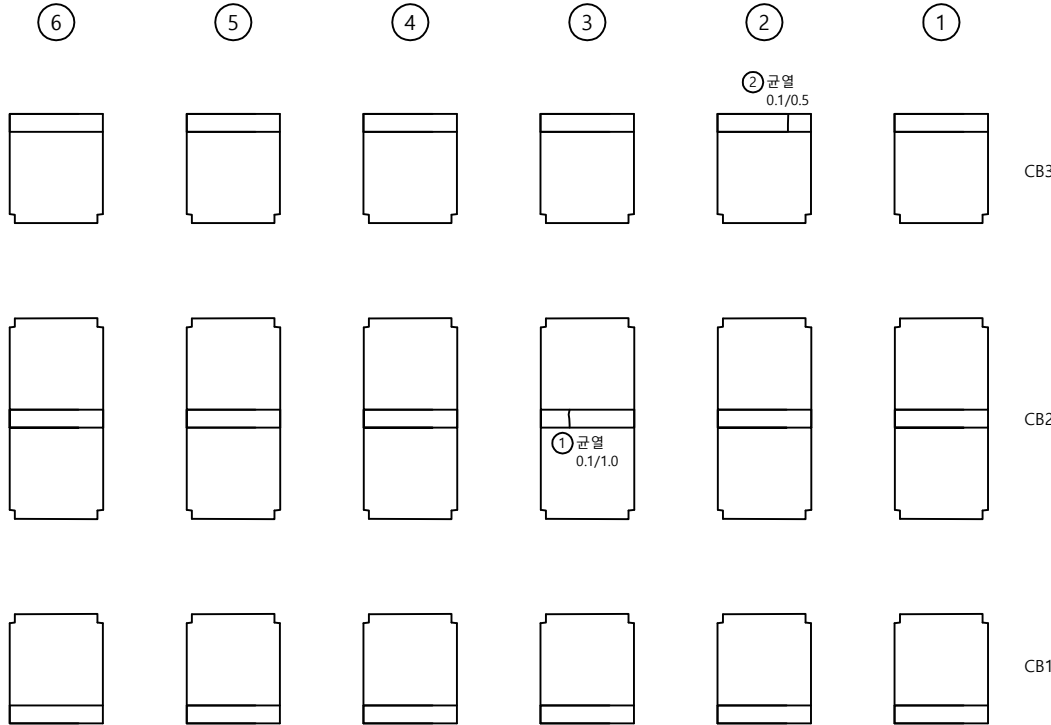
두현교(부산) 가로보 S8

| 번호 | 신/구 | 부재명 | 손 상 현 상 | 손 상 규 모 | | | | | 비고 |
|---|---|---|---|---|---|---|---|---|---|
| 1 | 구 | 가로보 | 균열 | 0.1 | 1.0 | | 1 | m | 1.00 |
| 2 | 신 | 가로보 | 균열 | 0.1 | 0.5 | | 1 | m | 0.50 |

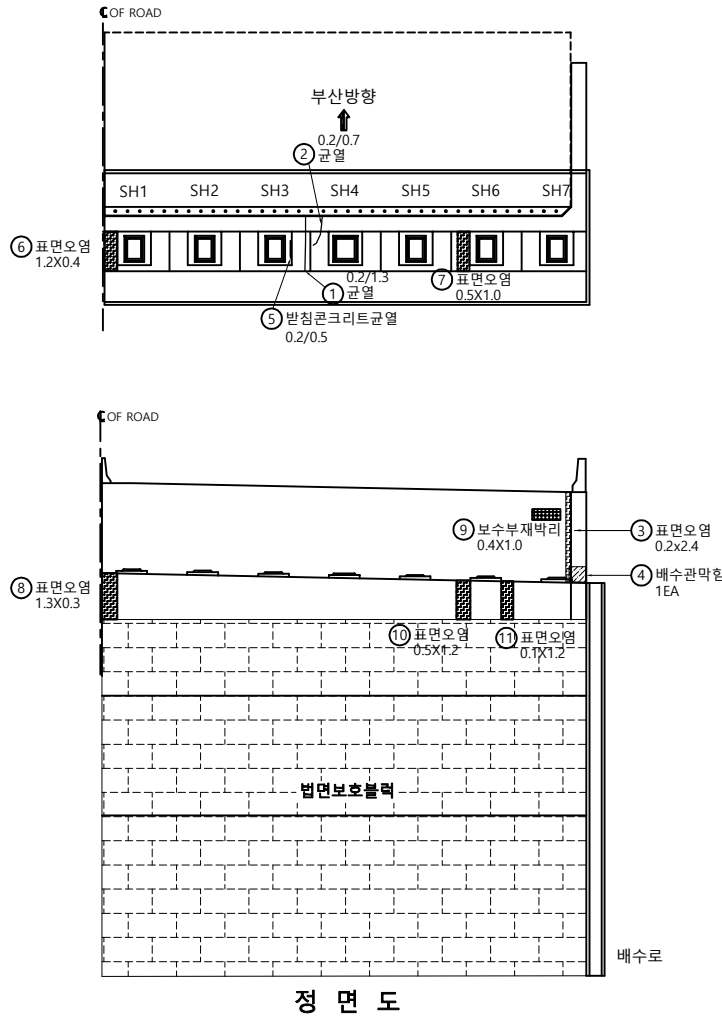
# 두현교(부산) 교대 A1

| 교대 | | | | | | | | | | |
|---|---|---|---|---|---|---|---|---|---|---|
| 1 | 구 | 교대 | 균열 | 0.2 | 1.3 | | 1 | m | 1.30 | |
| 2 | 구 | 교대 | 균열 | 0.2 | 0.7 | | 1 | m | 0.70 | |
| 5 | 구 | 교량받침 | 받침콘크리트 균열 | 0.2 | 0.5 | | 1 | m | 0.50 | |

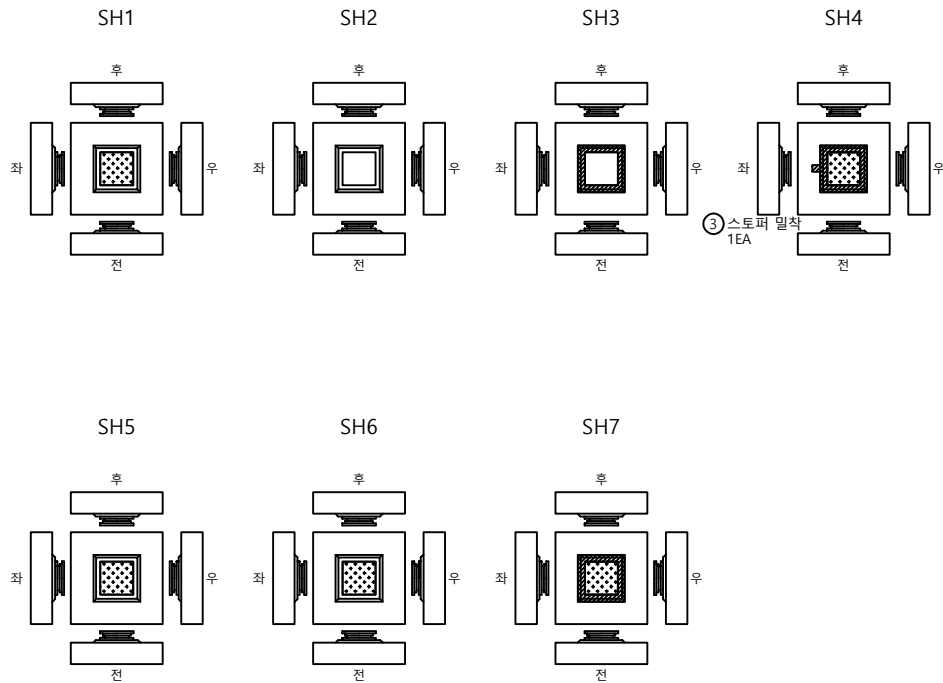
두현교(부산) 받침장치 A1

- ① 플레이트부식  
5EA  
② 탄성패드 밀림  
3EA  
③ 스토퍼 밀착  
1EA

| 번호 | 선/구 | 부재명 | 손 상 현 경 | 손 상 규 모 | | | | | 비고 |
|---|---|---|---|---|---|---|---|---|---|
| 1 | 선 | 교량받침 | 플레이트 부식 | | | | 5 | EA | 5.00 |

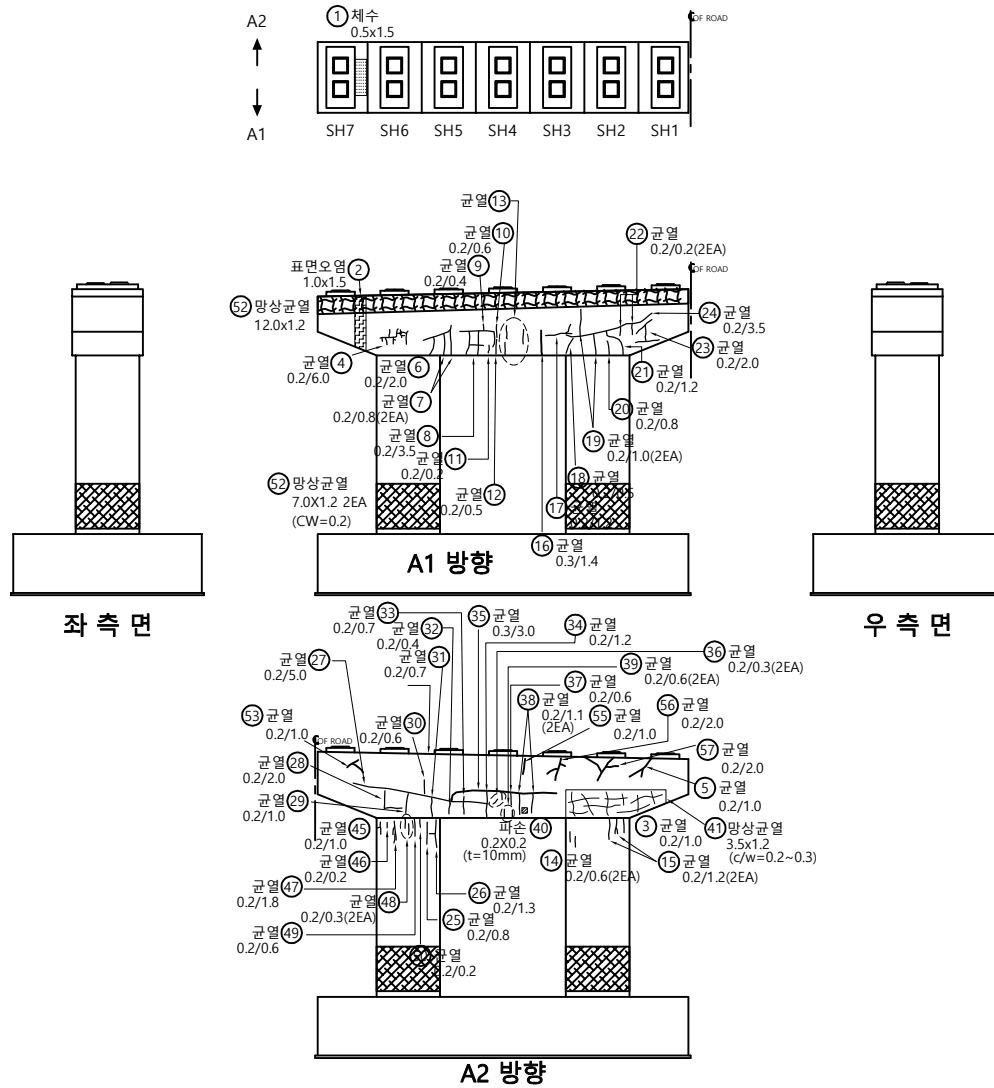
# 두현교(부산) 받침장치 P1-1

| 교각 | | | | | | | |
|---|---|---|---|---|---|---|---|
| 1 | 구 | 교각 | 체수손상 | | 0.5 | 1.5 | 1 m <sup>2</sup> |
| 16 | 구 | 교각 | 균열 | 0.3 | 1.4 | | 1 m |
| 35 | 구 | 교각 | 균열 | 0.3 | 3.0 | | 1 m |

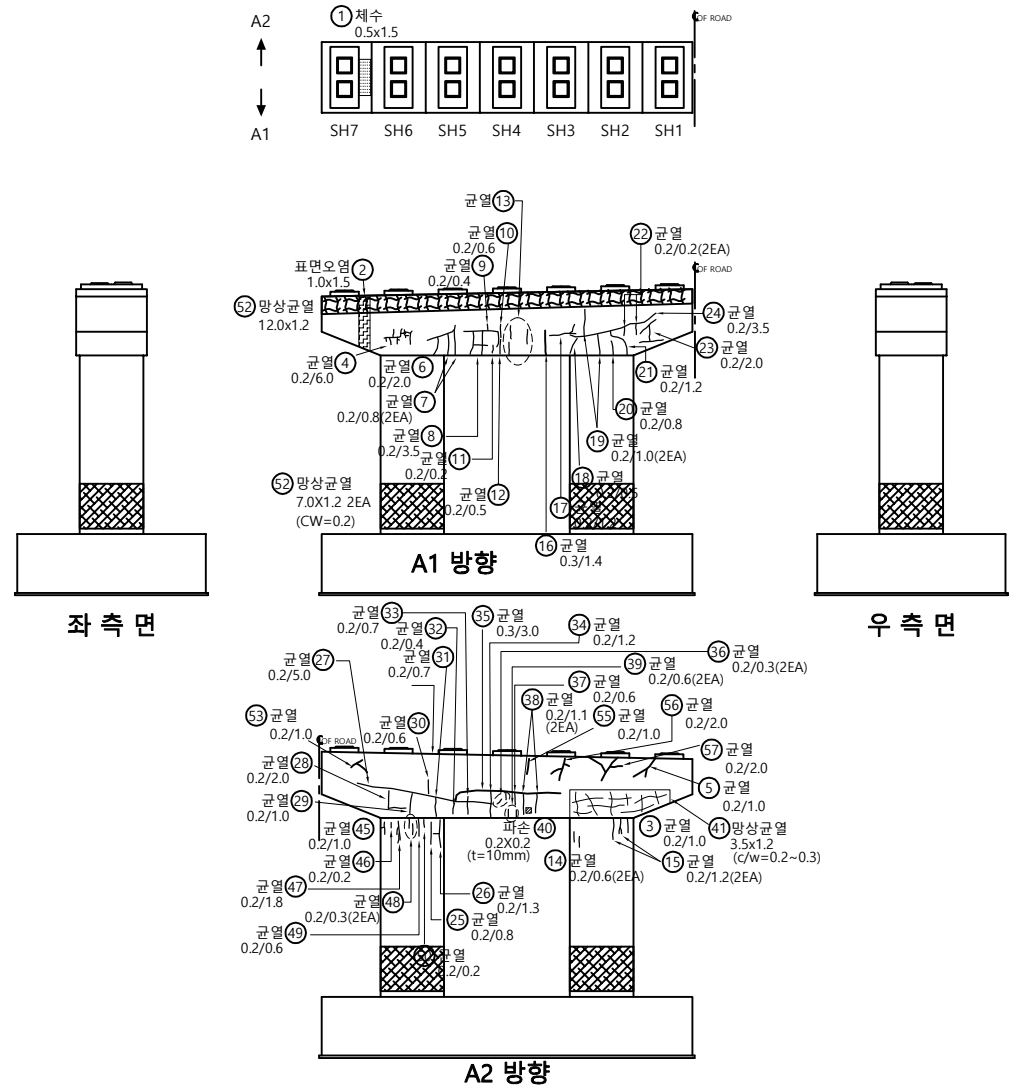
| 교각 | | | | | | | | | |
|---|---|---|---|---|---|---|---|---|---|
| P1 | | | | | | | | | |

| 교각 | | | | | | | | | |
|---|---|---|---|---|---|---|---|---|---|
| 51 | 구 | 교각 | 방사균열 | 0.2 | 2.0 | 8.5 | 2 | m <sup>2</sup> | 34.00 |
| 52 | 구 | 교각 | 방사균열 | 0.2 | 12.0 | 1.2 | 1 | m <sup>2</sup> | 14.40 |
| 54 | 신 | 교각 | 방사균열 | 0.2 | 7.0 | 1.2 | 2 | m <sup>2</sup> | 16.80 |

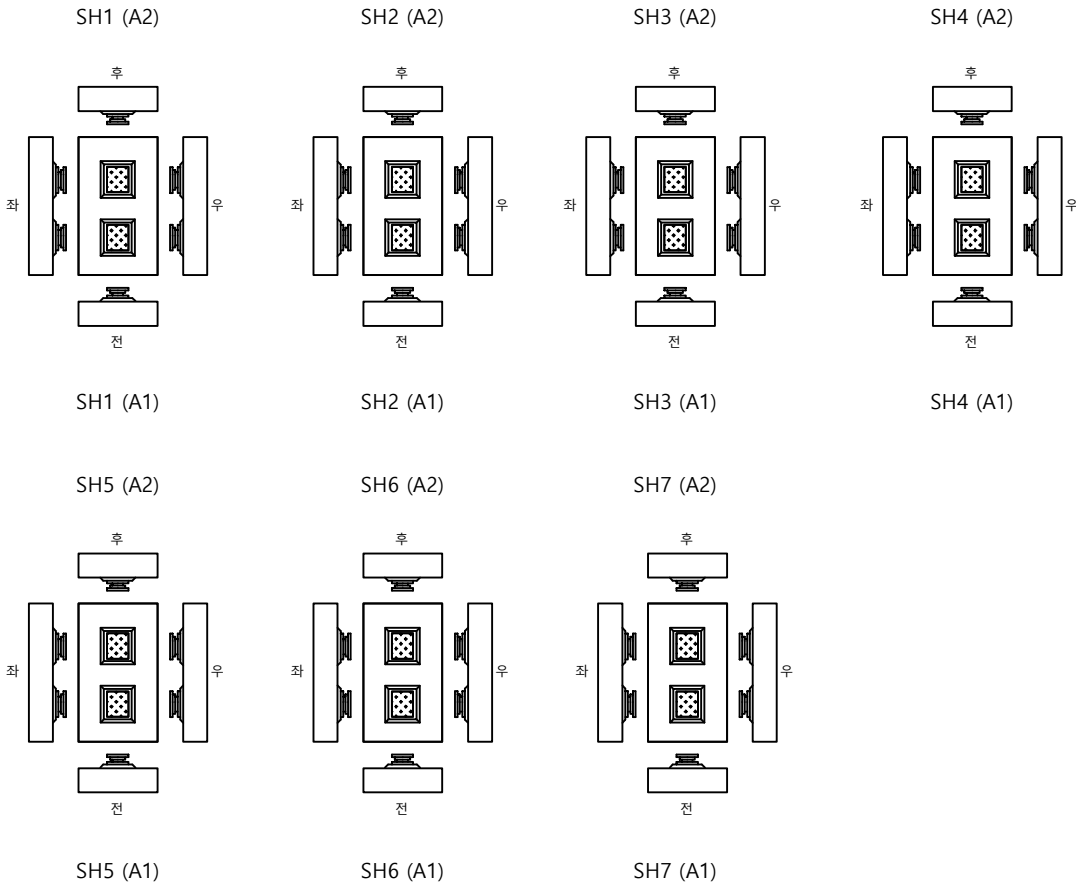
두현교(부산) 받침장치 P3

① 플레이트 부식  
14EA

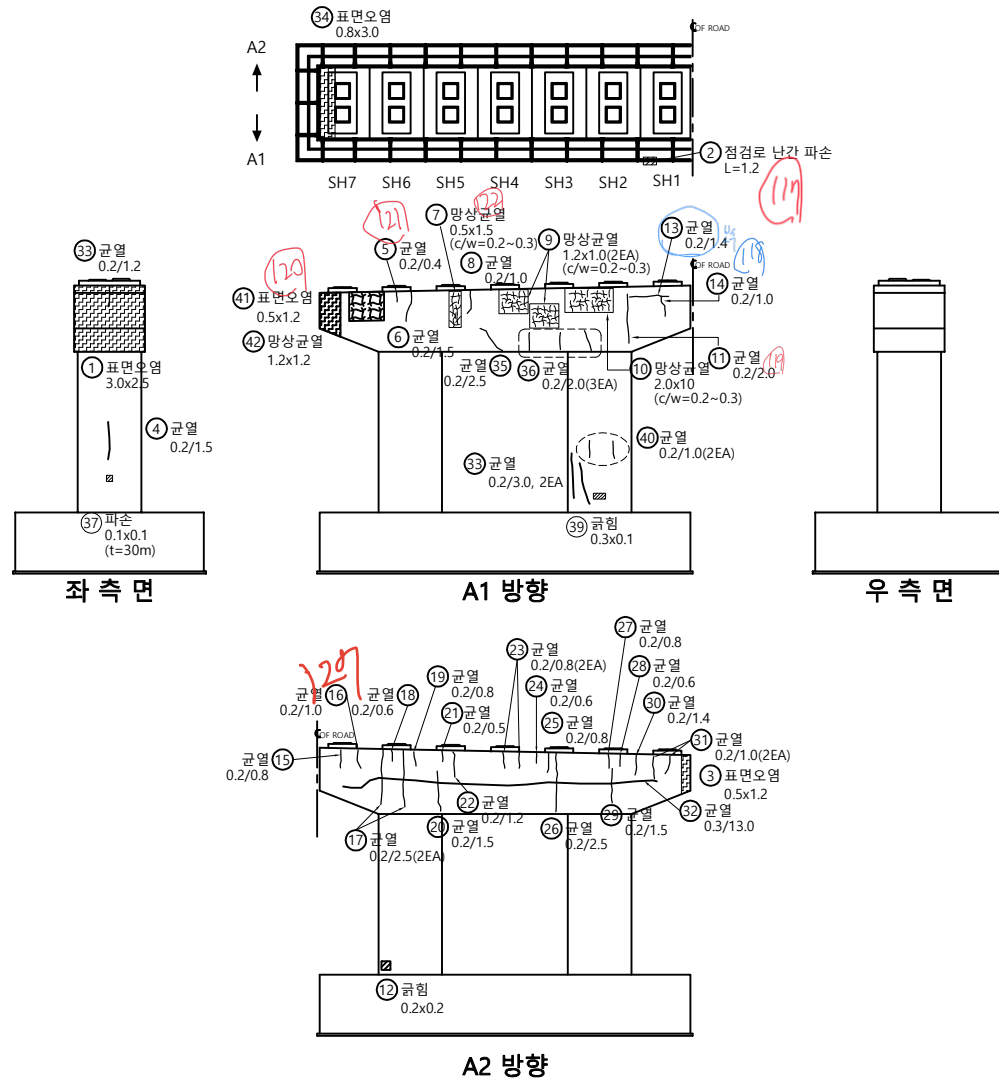
두현교(부산) 교각 P4-1

| 교각 | | | | | | | | | |
|---|---|---|---|---|---|---|---|---|---|
| 35 | 구 | 교각 | 균열 | 0.2 | 2.5 | | 1 | m | 2.50 |

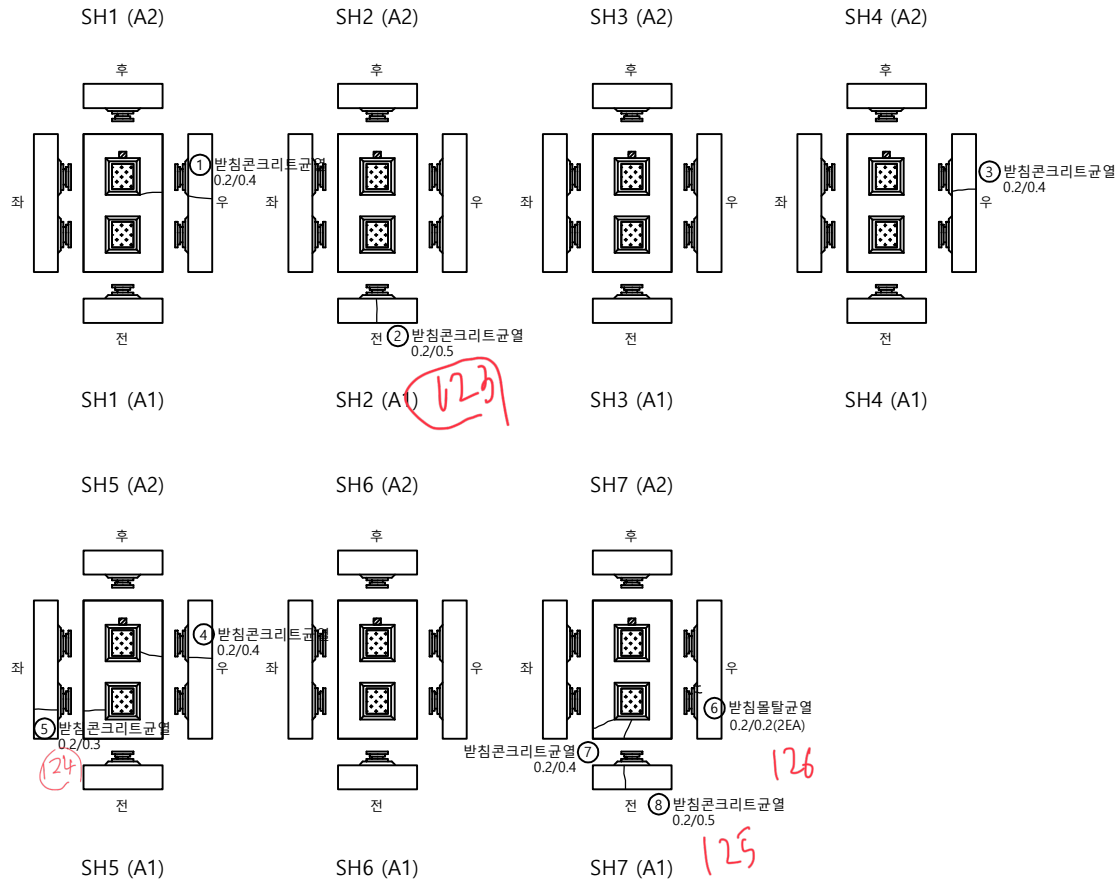
# 두현교(부산) 받침장치 P4

- ⑨ 플레이트부식  
14EA
- ⑩ 스토퍼 밀착  
7EA

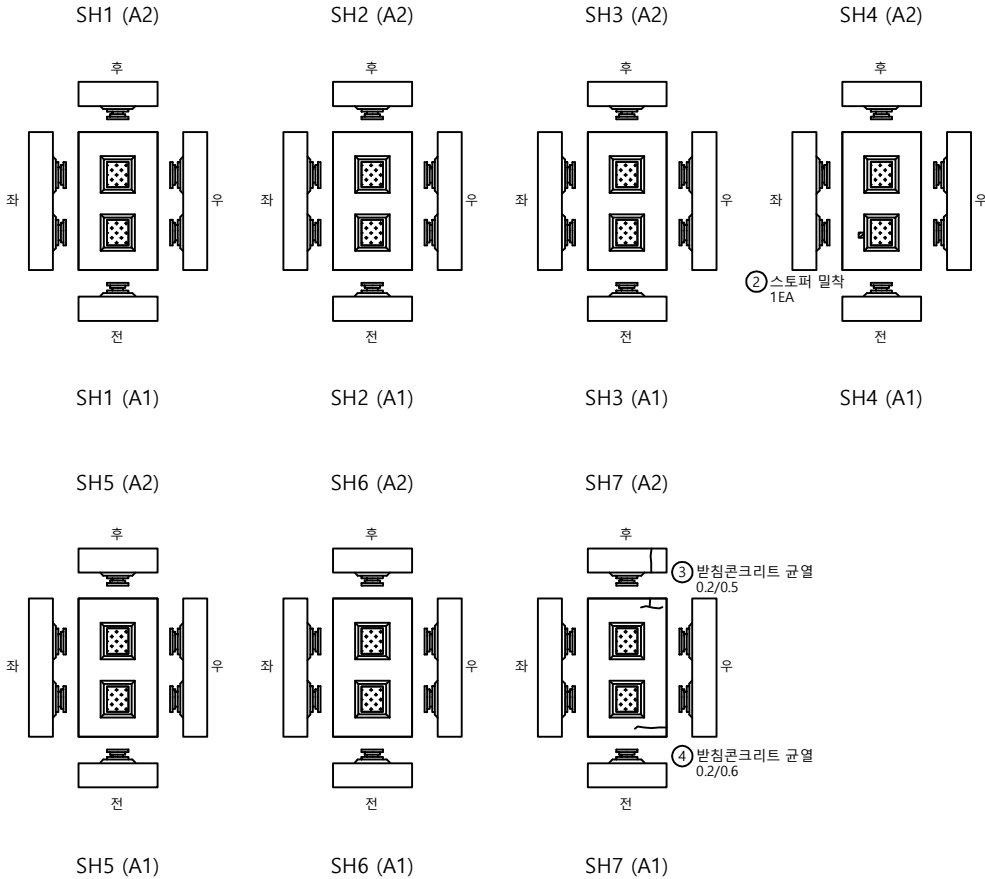
두현교(부산) 받침장치 P5

① 플레이트부식  
14EA

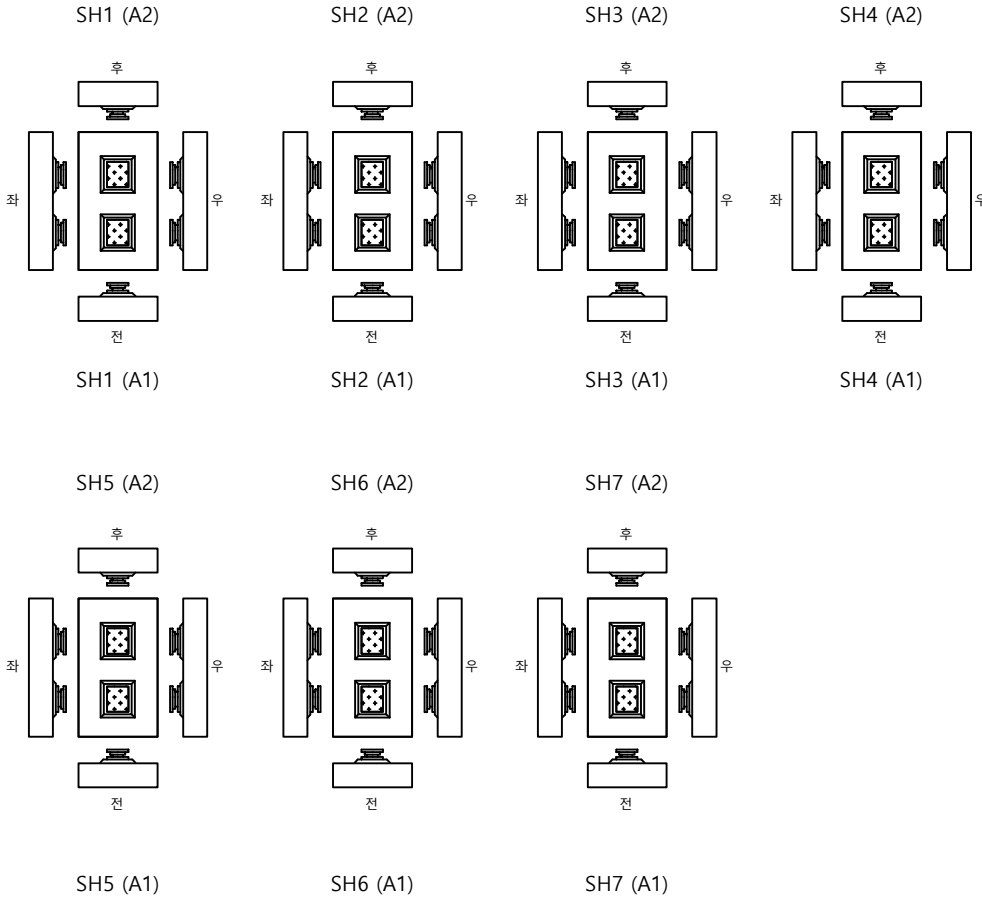
두현교(부산) 받침장치 P6

①플레이트부식  
14EA

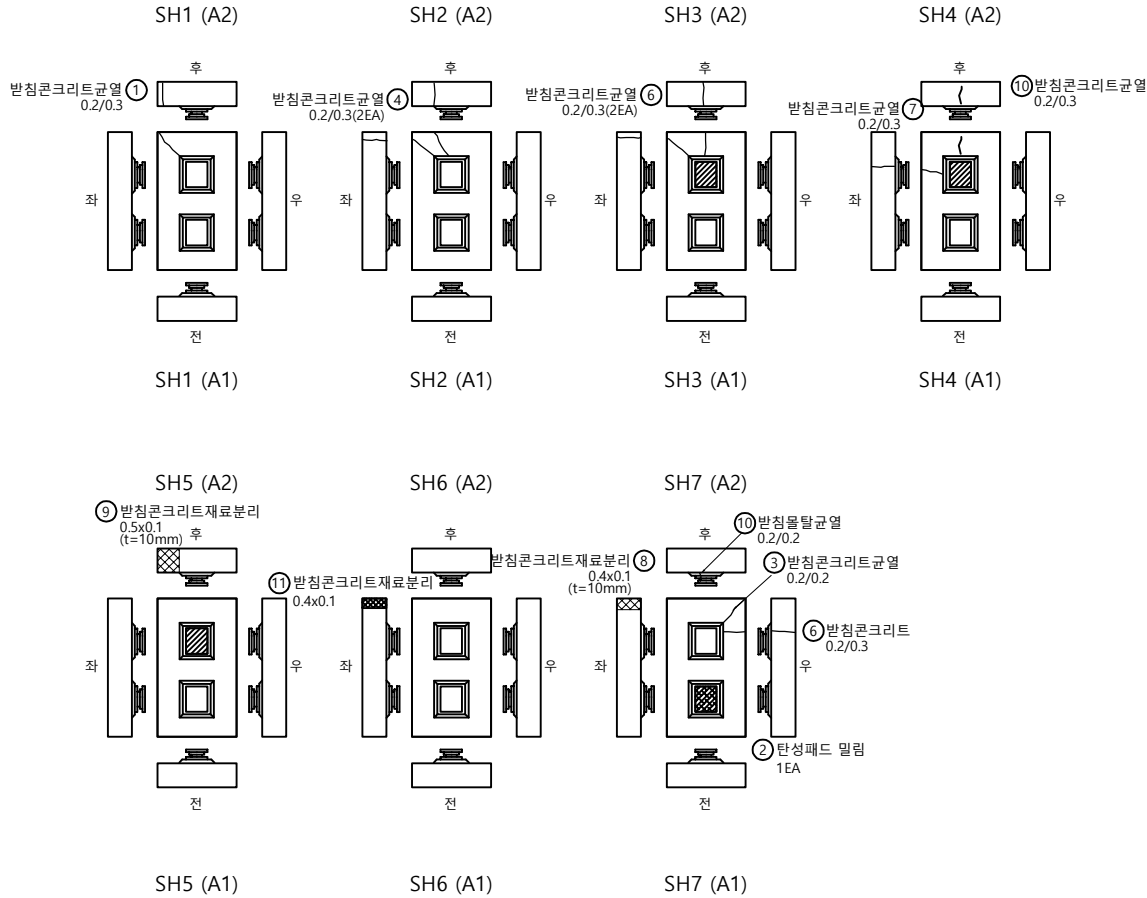
두현교(부산) 받침장치 P7

⑩플레이트부식  
2EA

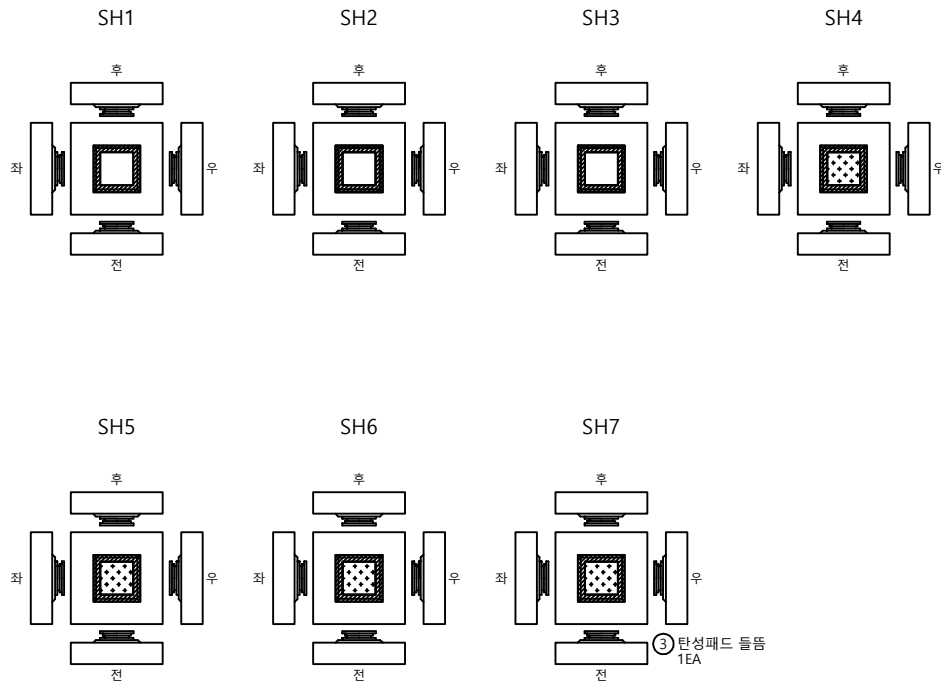
두현교(부산) 받침장치 A2

- ① 플레이트부식  
4EA  
② 탄성패드 밀림  
7EA
