# 두현교(부산) 교면포장 S1

| 용역명 | | 2023년 부산울산고속도로 정밀안전점검 및 성능평가용역 | | | |

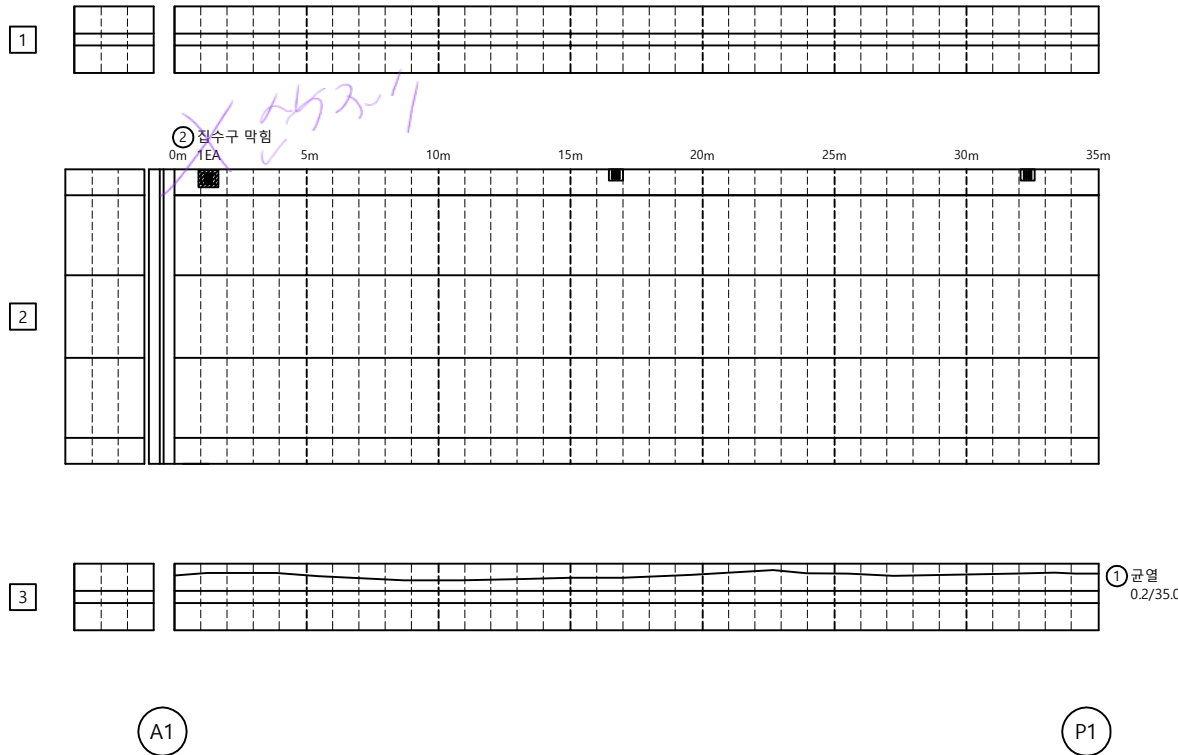
| 번호 | 신/구 | 부재명 | 손상현황 | 손상규모 | | | | | 비고 |
|---|---|---|---|---|---|---|---|---|---|
| 1 | 구 | 방호벽 | 균열 | 0.2 | 35.0 | | 1 | m | 35.00 |
| 2 | 구 | 배수시설 | 점수구 막힘 | | | | 1 | EA | 1.00 |

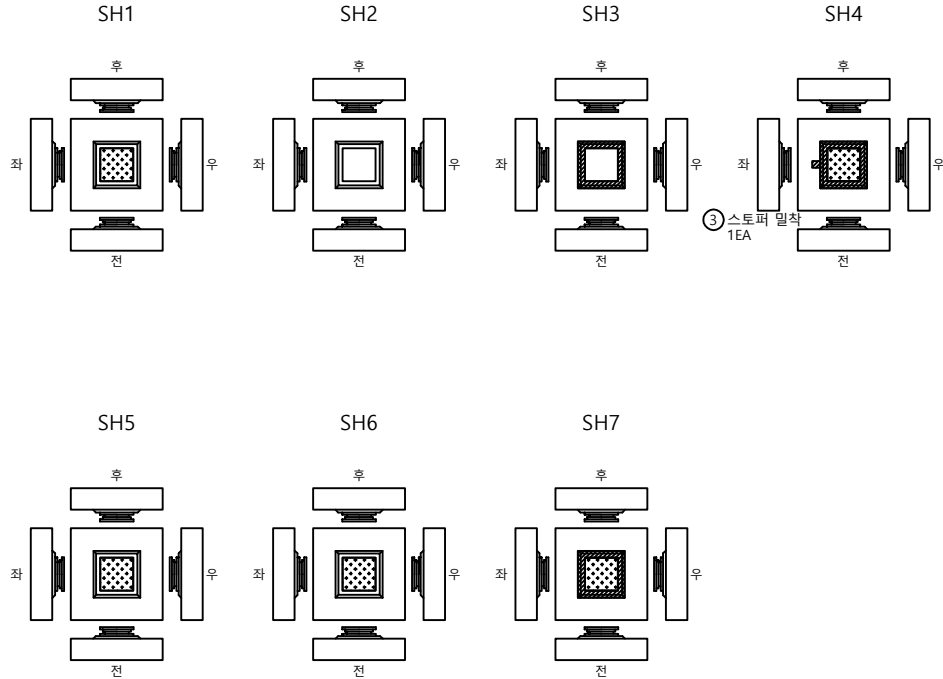
두현교(부산) 받침장치 A1

- ① 플레이트부식  
5EA  
② 탄성패드 밀림  
3EA  
③ 스톱퍼 밀착  
1EA

| 받침장치 | | | | | | | | | |
|---|---|---|---|---|---|---|---|---|---|
| 1 | 선 | 교량받침 | 플레이트 부식 | | | | 5 | EA | 5.00 |

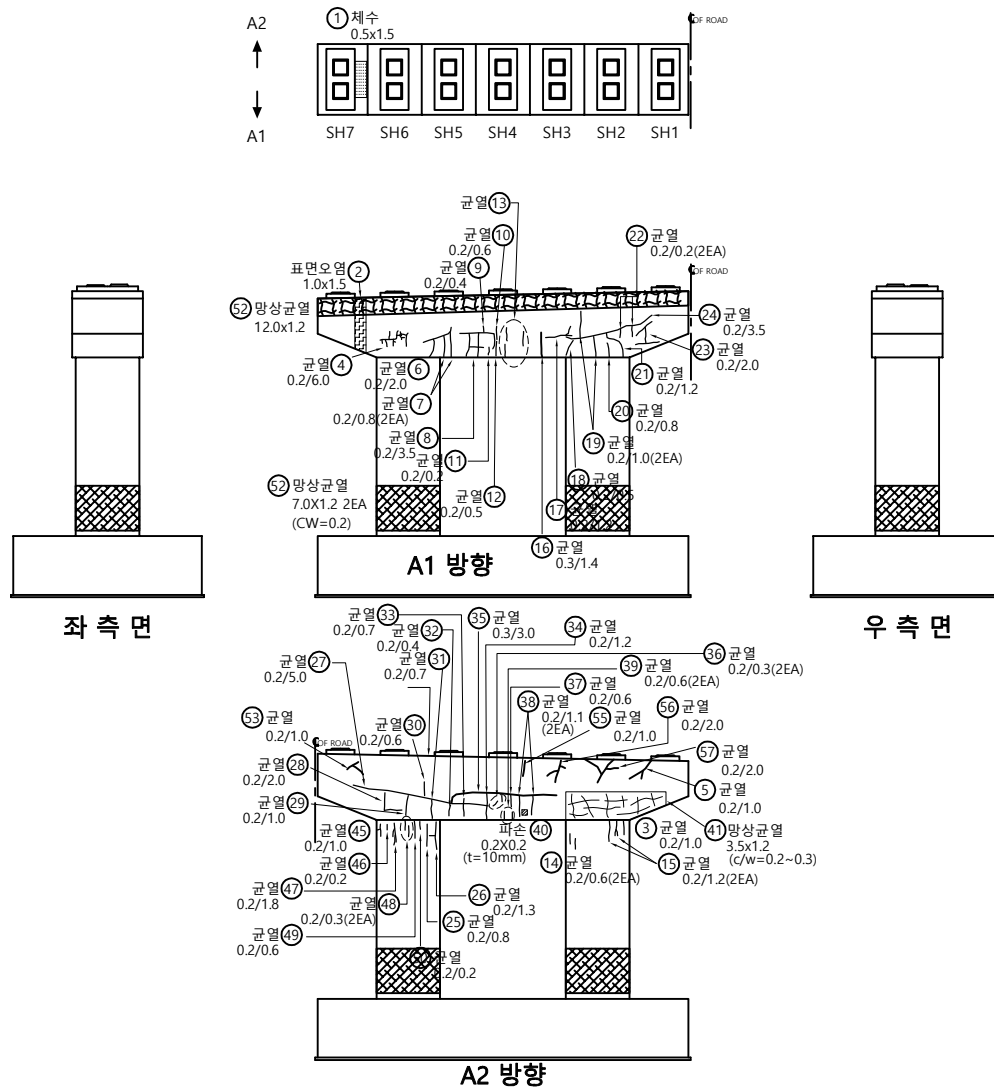
# 두현교(부산) 받침장치 P1-1

| 교각 | | | | | | | | | |
|---|---|---|---|---|---|---|---|---|---|
| 1 | 구 | 교각 | 체수손상 | | 0.5 | 1.5 | 1 | m | 0.75 |
| 16 | 구 | 교각 | 균열 | 0.3 | 1.4 | | 1 | m | 1.40 |
| 35 | 구 | 교각 | 균열 | 0.3 | 3.0 | | 1 | m | 3.00 |
