# 두현교(부산) 교면포장 S1

| 용역명 | | 2023년 부산울산고속도로 정밀안전점검 및 성능평가용역 | | | |

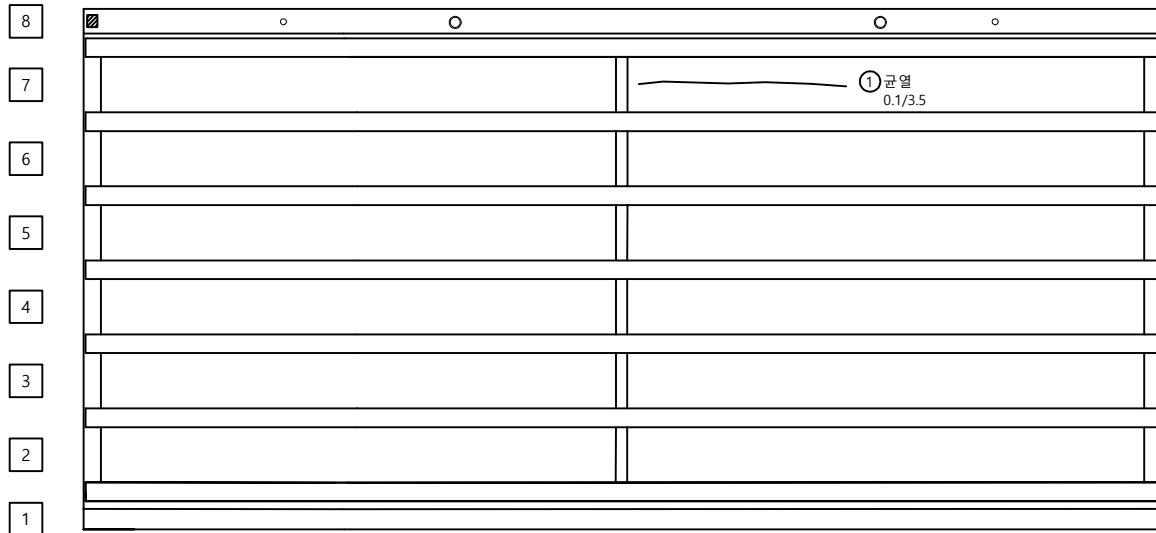
② 유도배수관 위치불량  
1EA

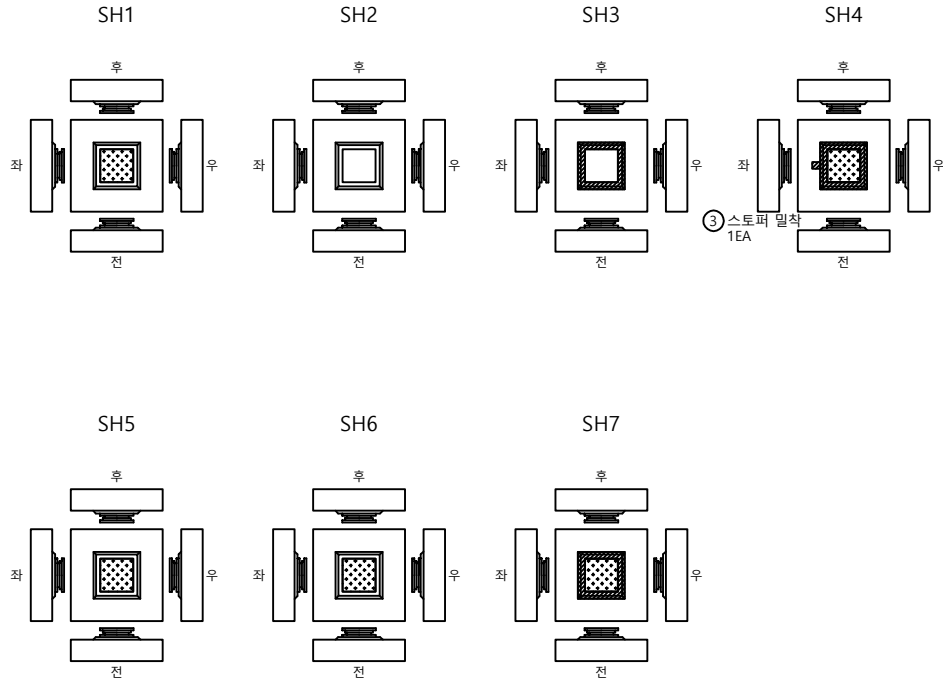
두현교(부산) 받침장치 A1

- ① 플레이트부식  
5EA  
② 탄성패드 밀림  
3EA  
③ 스톱퍼 밀착  
1EA

| 번호 | 선/구 | 부재명 | 손 상 현 상 | 손 상 규 모 | | | | | 비고 |
|---|---|---|---|---|---|---|---|---|---|
| 1 | 선 | 교량받침 | 플레이트 부식 | | | | 5 | EA | 5.00 |

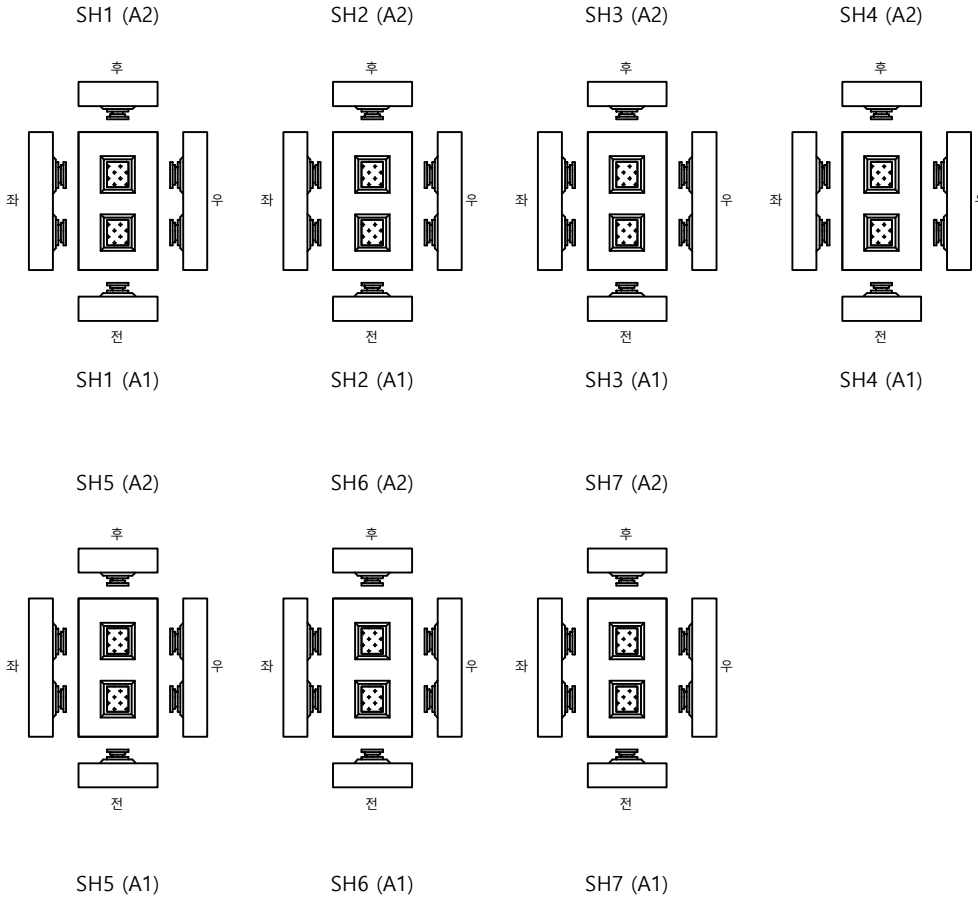
두현교(부산) 받침장치 P6

① 플레이트부식  
14EA

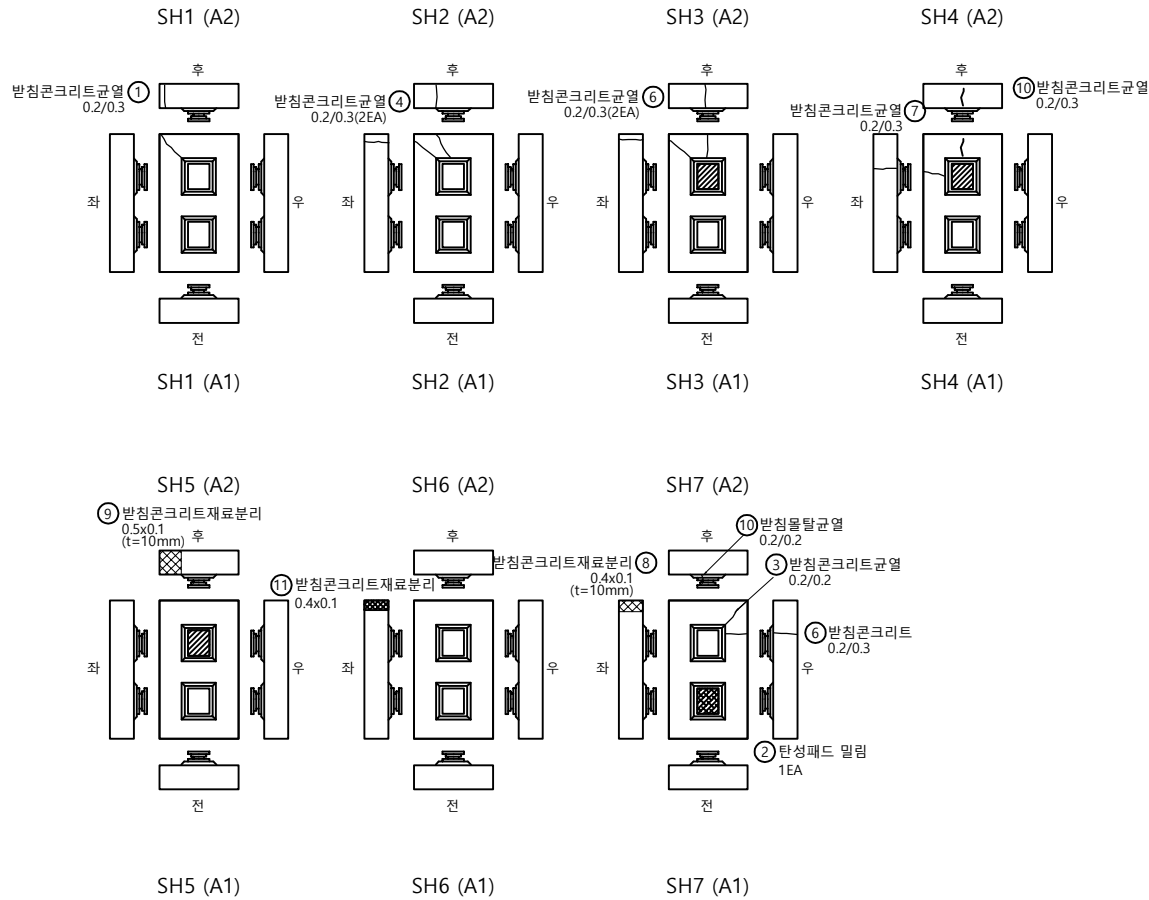
# 두현교(부산) 받침장치 P7

⑩플레이트부식  
2EA
