# 두현교(부산) 교면포장 S1

2023년 부산울산고속도로 정밀안전점검 및 성능평가용역

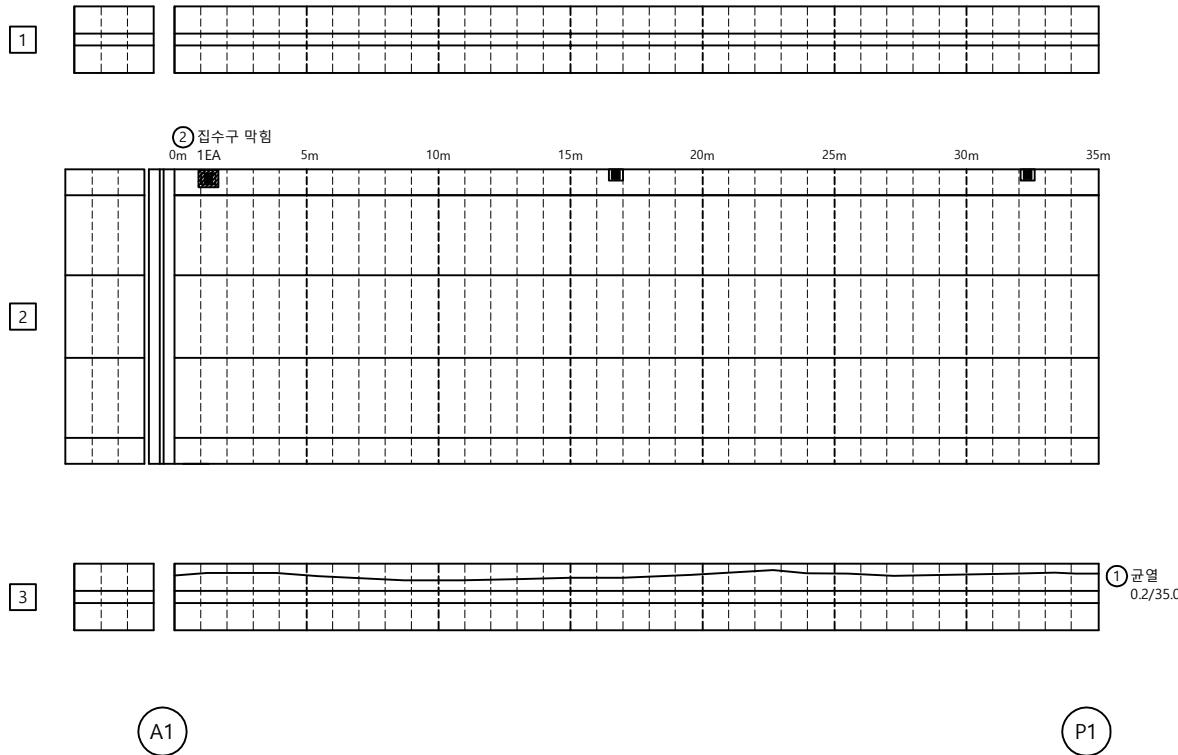
| 번호 | 신/구 | 부재명 | 손 상 현 황 | 손 상 규 모 | | | | | 비고 |
|---|---|---|---|---|---|---|---|---|---|
| 1 | 구 | 방호벽 | 균열 | 0.2 | 35.0 | | 1 | m | 35.00 |
| 2 | 구 | 배수시설 | 점수구 막힘 | | | | 1 | EA | 1.00 |

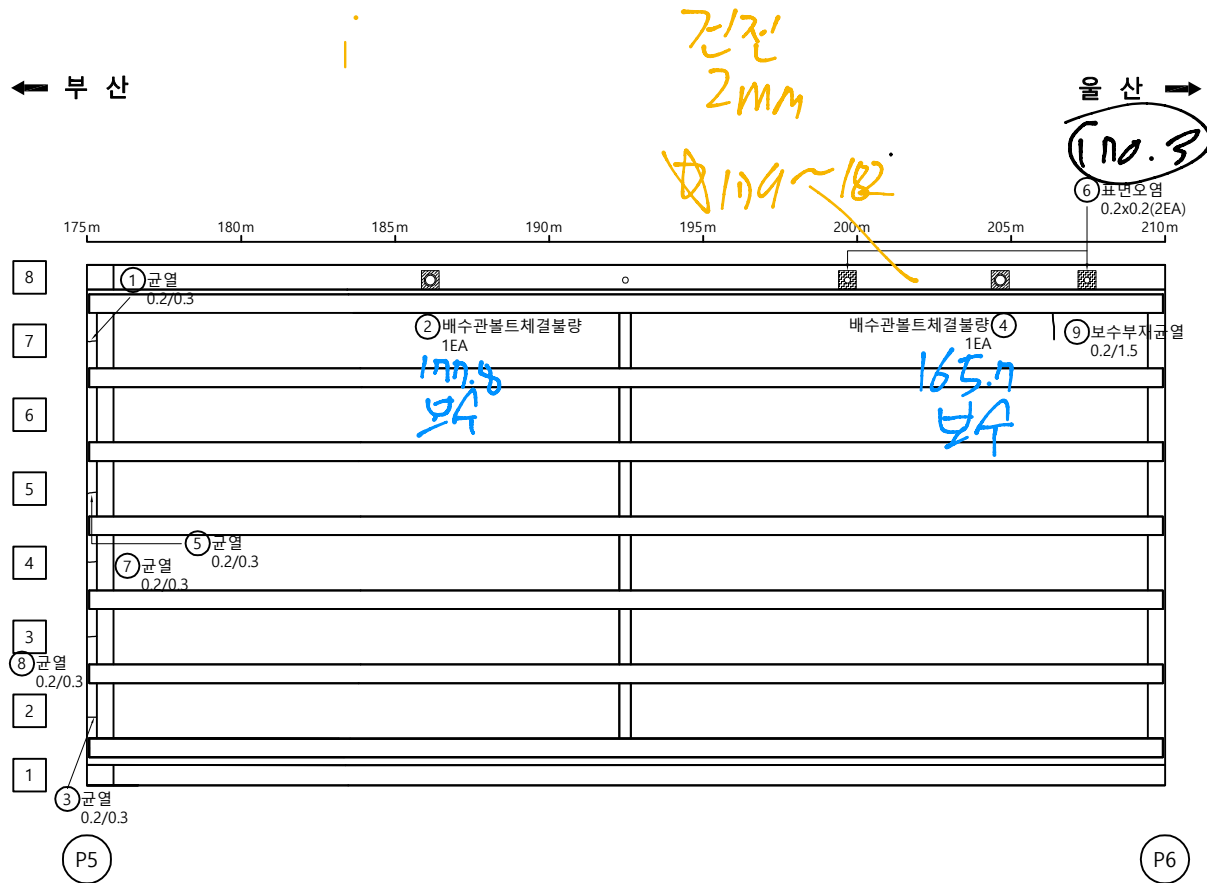
두현교(부산) 바닥판하면 S6

| 바닥판 | | | | | | | | | |
|---|---|---|---|---|---|---|---|---|---|
| 1 | 구 | 배덕판 | 균열 | 0.2 | 0.3 | | 1 | m | 0.30 |
| 9 | 신 | 배덕판 | 보수부재균열 | 0.2 | 1.5 | | 1 | m | 1.50 |

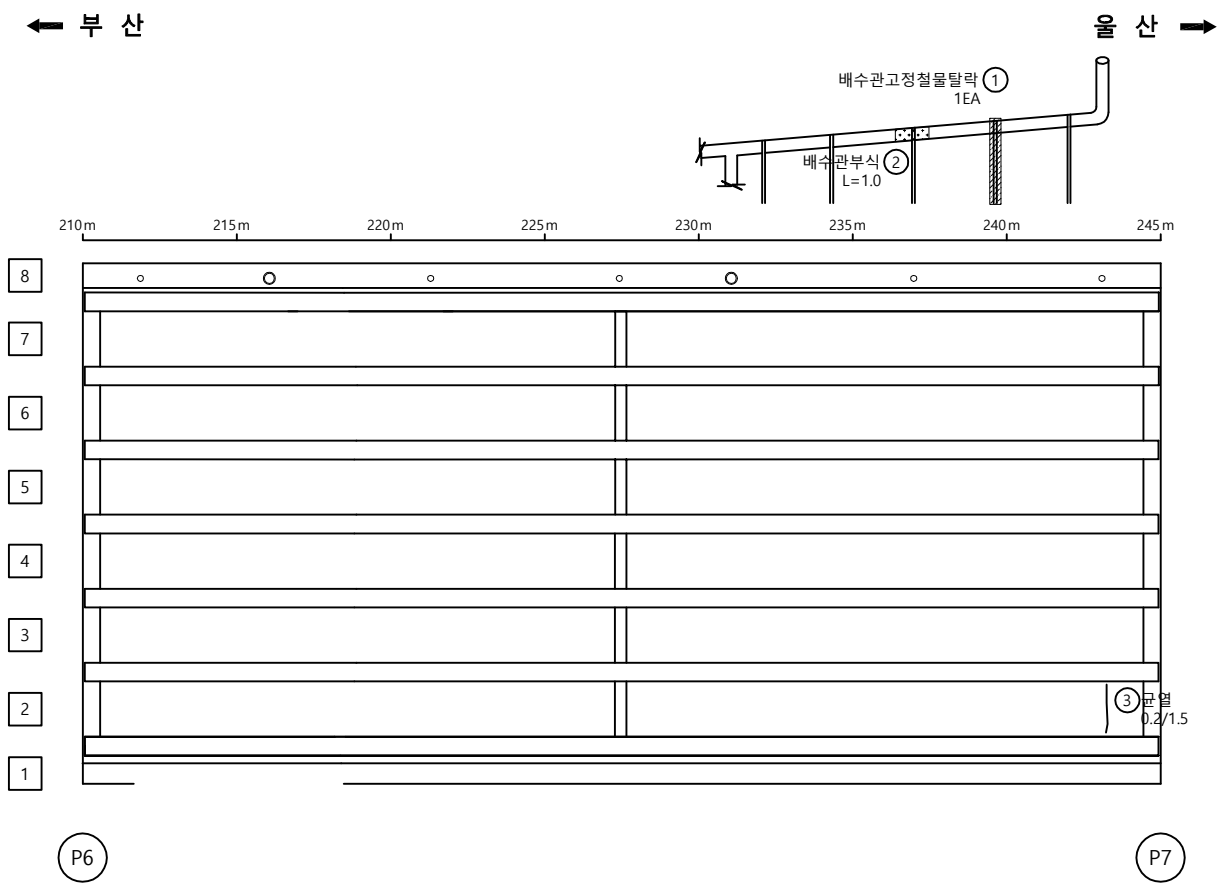
두현교(부산) 바닥판하면 S7

| 바닥판 | | | | | | | | | |
|---|---|---|---|---|---|---|---|---|---|
| 2 | 구 | 배수시설 | 배수관 부식 | | | | 1 | EA | 1.00 |
| 3 | 구 | 바닥판 | 균열 | 0.2 | 1.5 | | 1 | m | 1.50 |

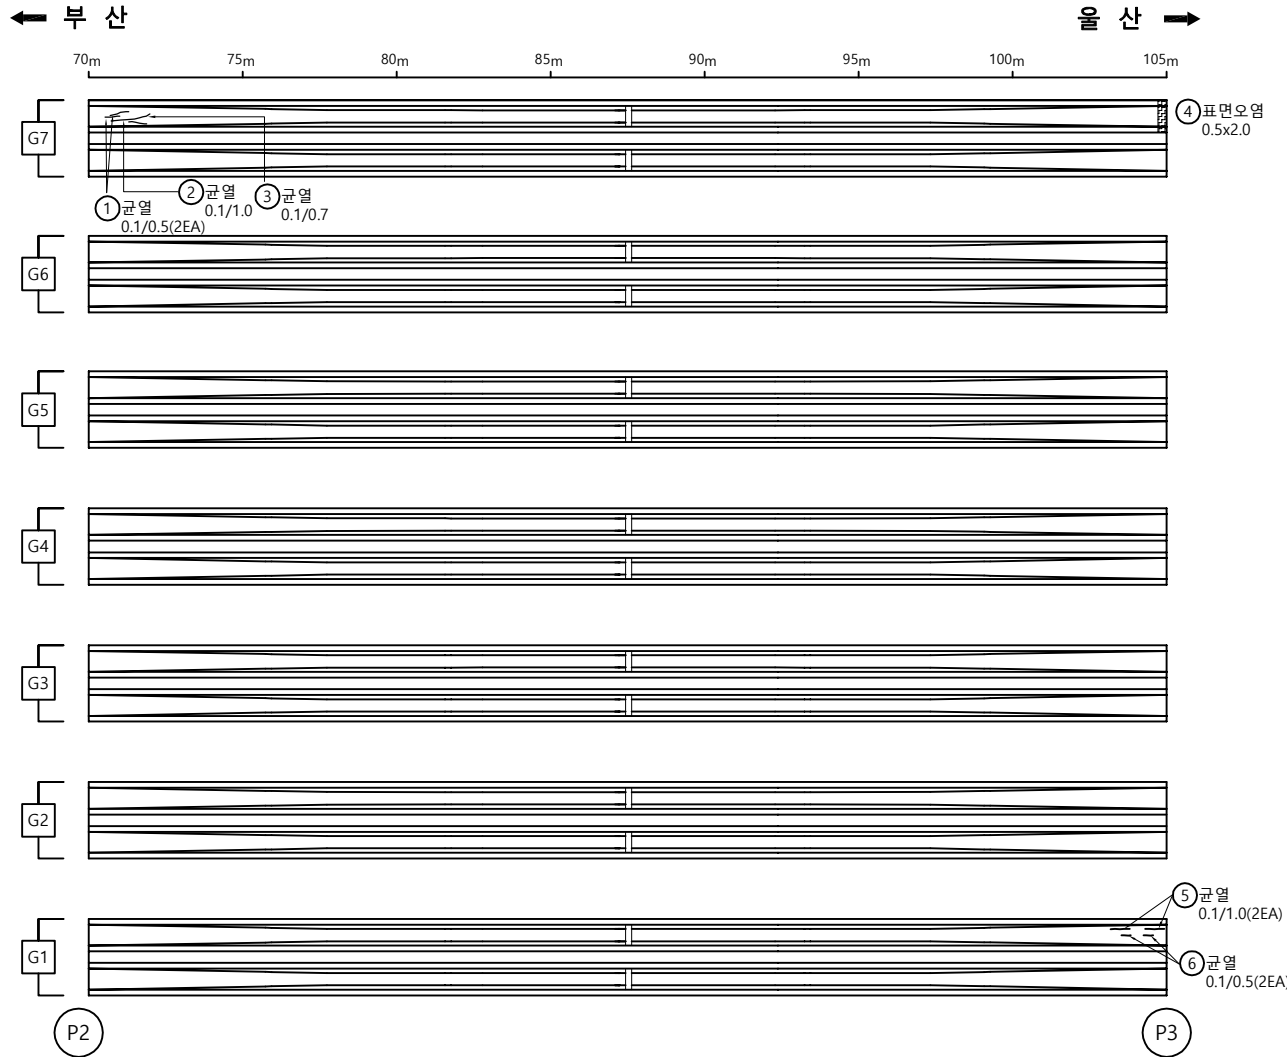
# 두현교(부산) 거더 S3

| 거더 S3 | | | | | | | | | |
|---|---|---|---|---|---|---|---|---|---|
| 1 | 구 | 거더 | 균열 | 0.1 | 0.5 | | 2 | m | 1.00 |
| 2 | 구 | 거더 | 균열 | 0.1 | 1.0 | | 1 | m | 1.00 |
| 3 | 구 | 거더 | 균열 | 0.1 | 0.7 | | 1 | m | 0.70 |

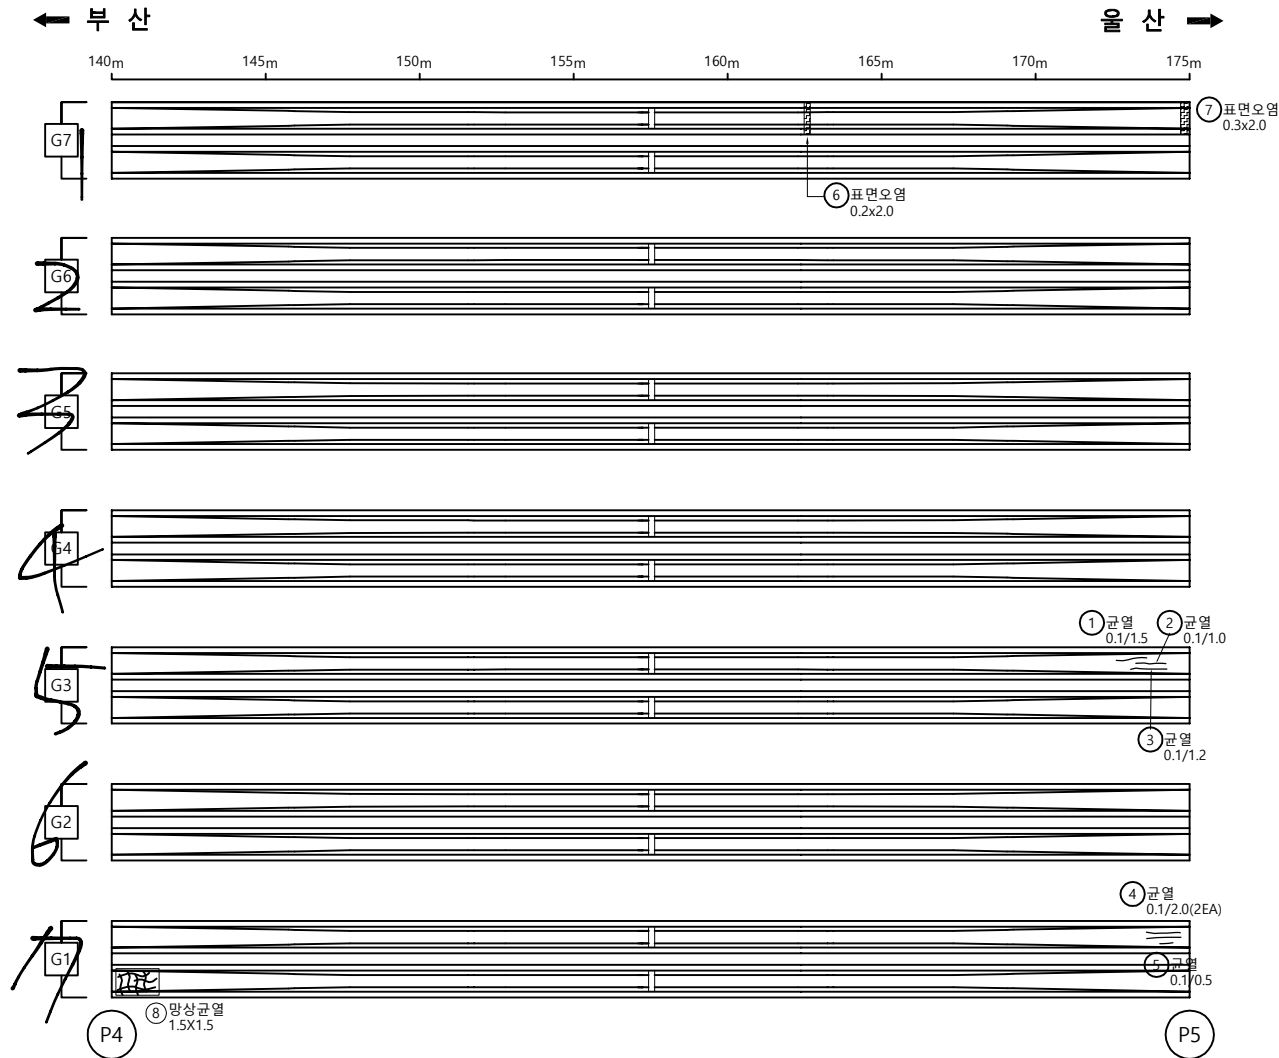
# 두현교(부산) 거더 S5

| 변조 | | 선/구 | 부재명 | 손 상 원 인 | 손 상 규 모 | | | | | 비 고 |
|---|---|---|---|---|---|---|---|---|---|---|
| 1 | 구 | 거더 | 균열 | | 0.1 | 1.5 | | 1 | m | 1.50 |
| 8 | 구 | 거더 | 방향균열 | | | 1.5 | 1.5 | 1 | m <sup>2</sup> | 2.25 |

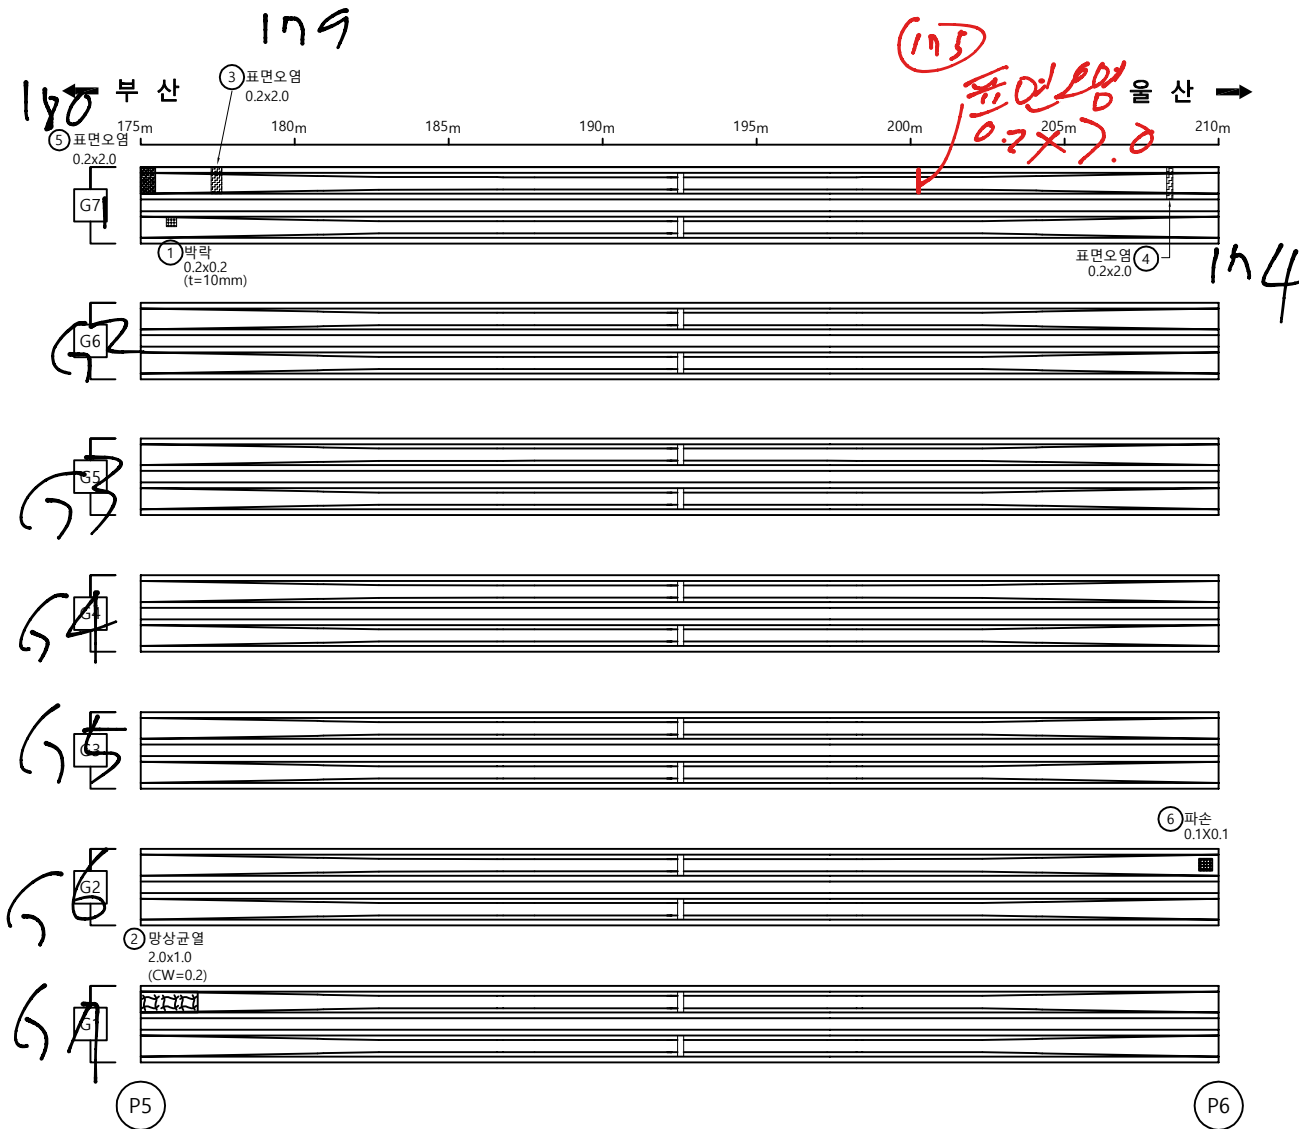
# 두현교(부산) 거더 S6

| 거더 | | | | | | | | | | | |
|---|---|---|---|---|---|---|---|---|---|---|--|
| 2 | 구 | 거더 | 뿔상균열 | 0.2 | 2.0 | 1.0 | 1 | m <sup>2</sup> | 2.00 | | |

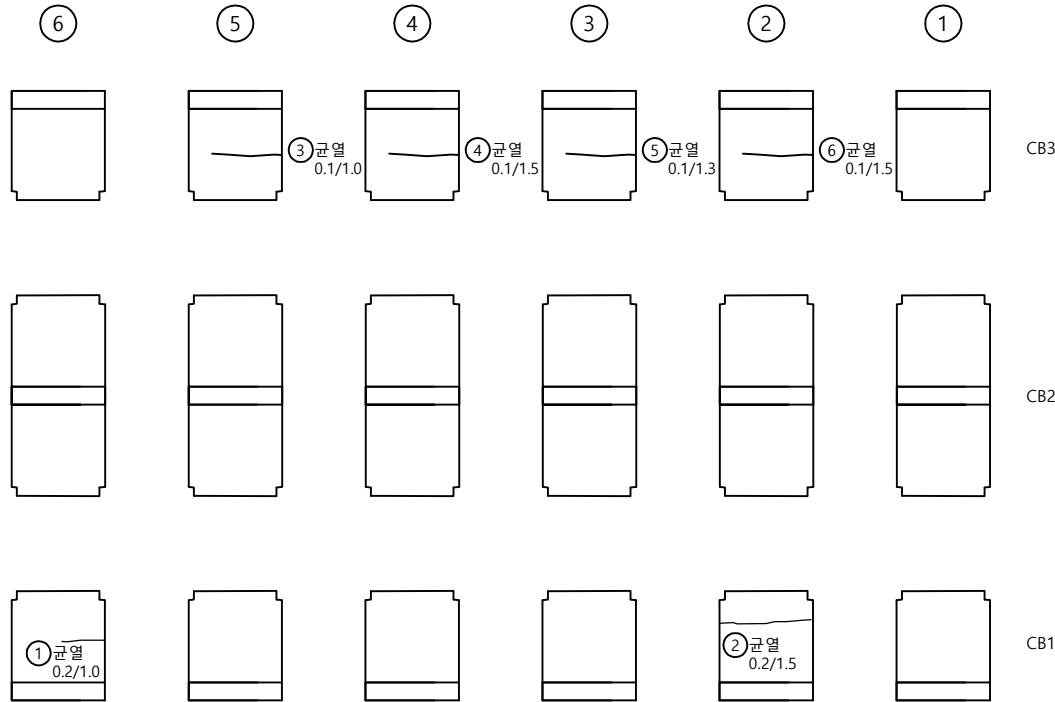
두현교(부산) 가로보 S2

| 가로보 | | | | | | | | | | |
|---|---|---|---|---|---|---|---|---|---|---|
| 1 | 구 | 가로보 | 균열 | 0.2 | 1.0 | | 1 | m | 1.00 | |
| 2 | 구 | 가로보 | 균열 | 0.2 | 1.5 | | 1 | m | 1.50 | |

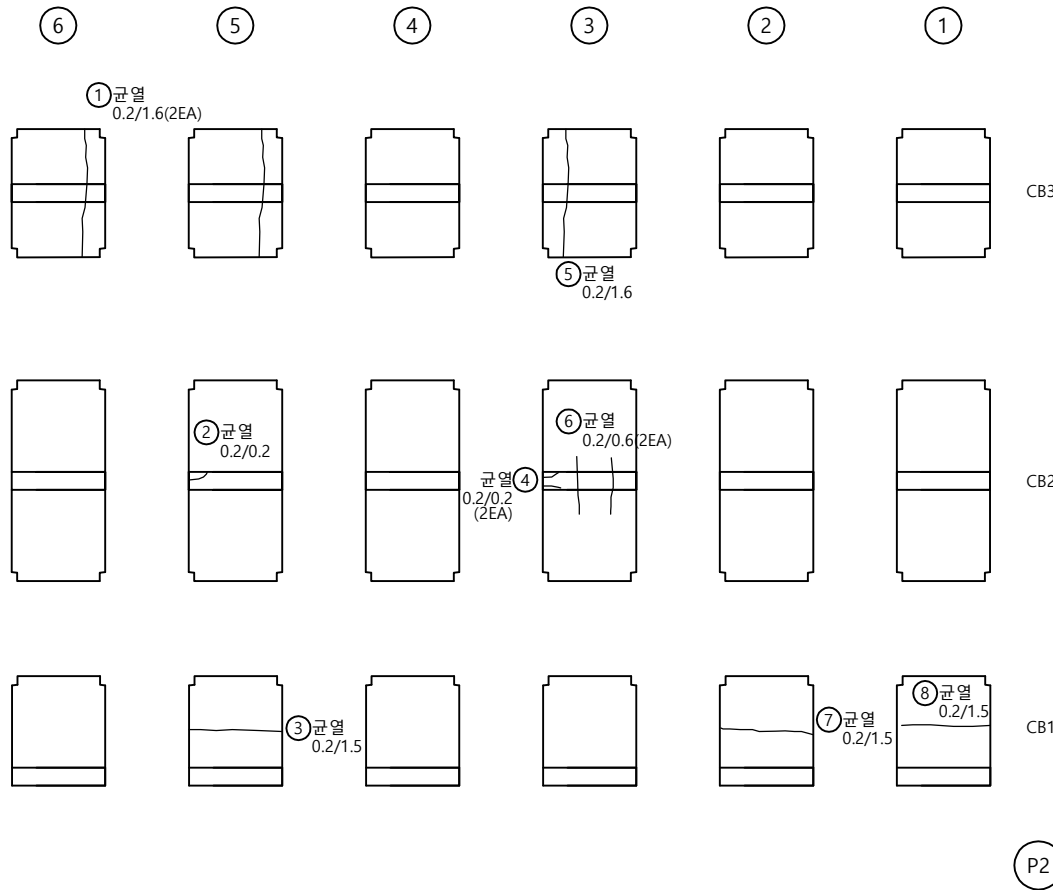
두현교(부산) 가로보 S3

| 가로보 | | | | | | | | | | |
|---|---|---|---|---|---|---|---|---|---|---|
| 1 | 구 | 가로보 | 균열 | 0.2 | 1.6 | | 1 | m | 1.60 | |
| 3 | 구 | 가로보 | 균열 | 0.2 | 1.5 | | 1 | m | 1.50 | |

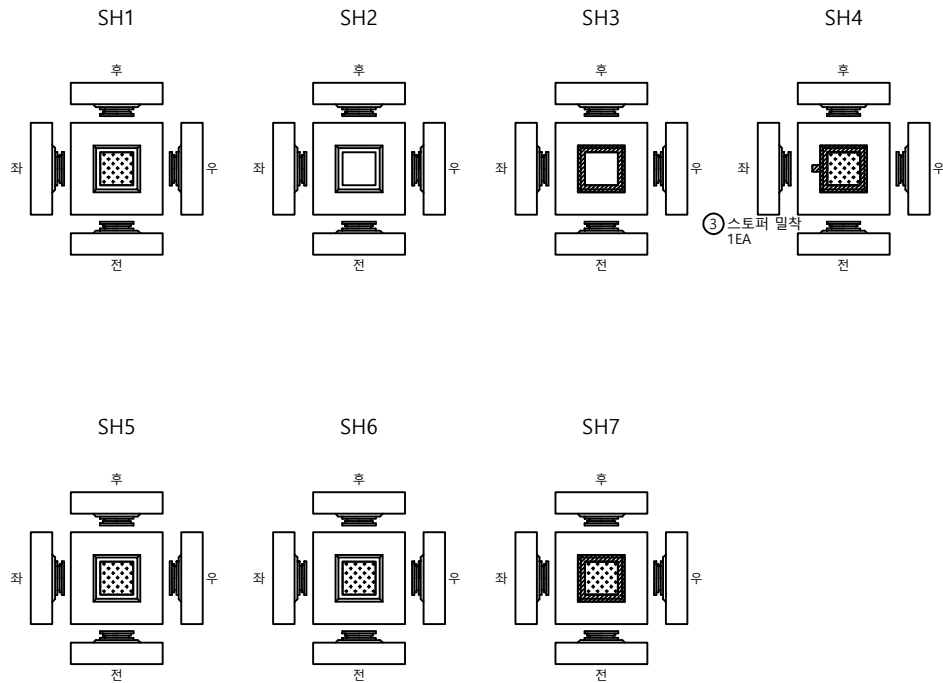
두현교(부산) 받침장치 A1

- ① 플레이트부식  
5EA  
② 탄성패드 밀림  
3EA

| 번호 | 선/구 | 부재명 | 손 상 현 상 | 손 상 규 모 | | | | | 비고 |
|---|---|---|---|---|---|---|---|---|---|
| 1 | 선 | 교량받침 | 플레이트 부식 | | | | 5 | EA | 5.00 |

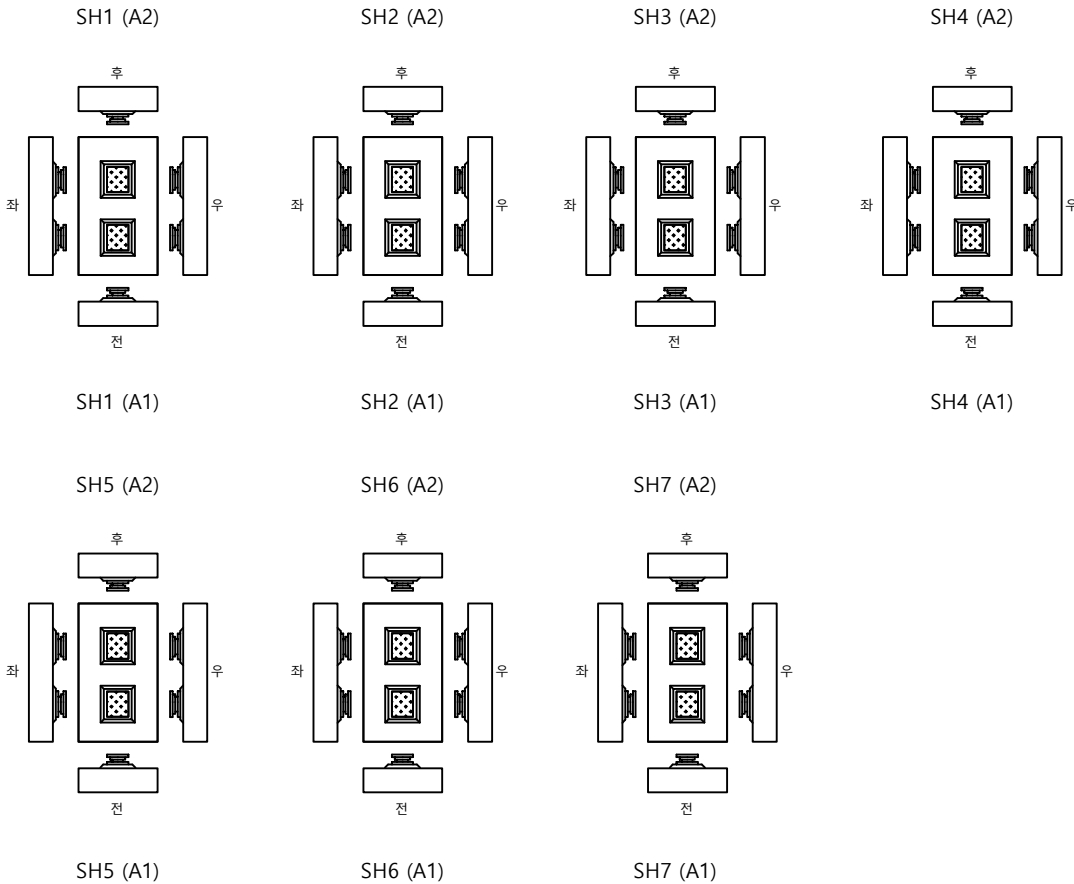
두현교(부산) 받침장치 P3

① 플레이트 부식  
14EA

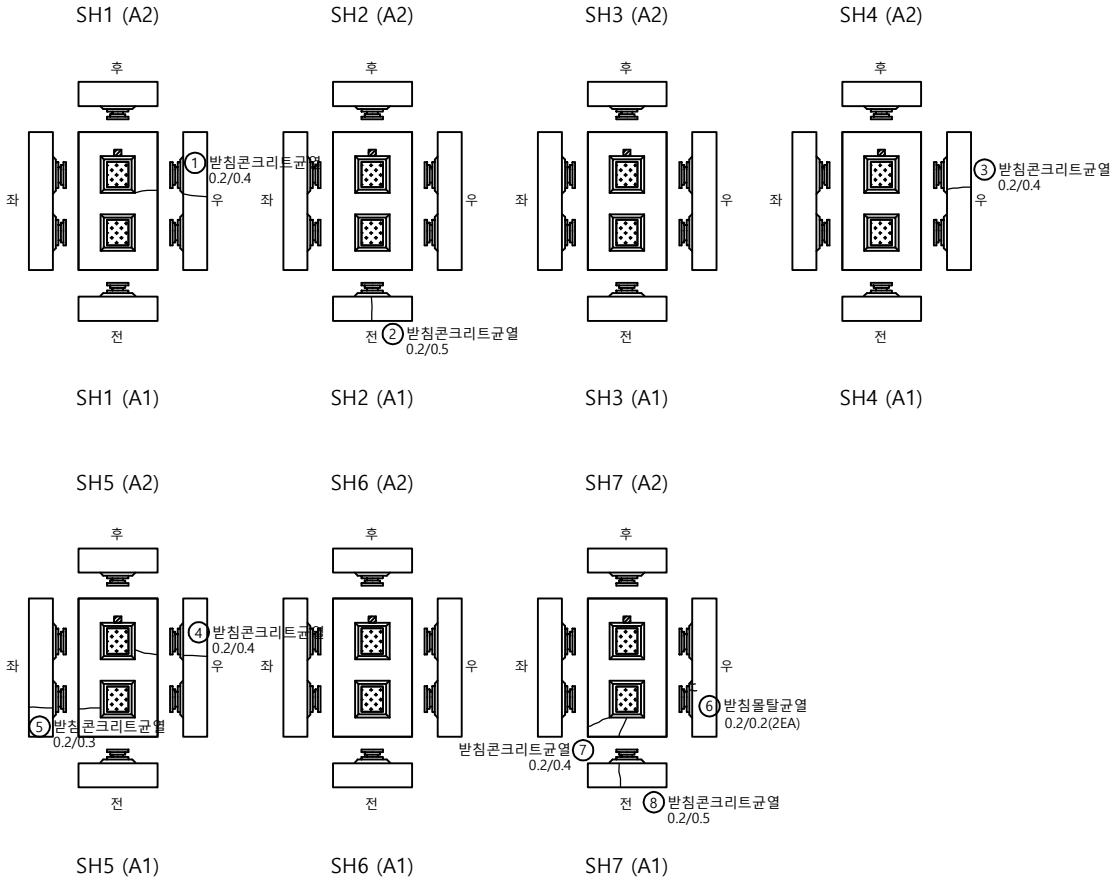
두현교(부산) 받침장치 P4

- ⑨플레이트부식  
14EA  
⑩스토퍼 밀착  
7EA

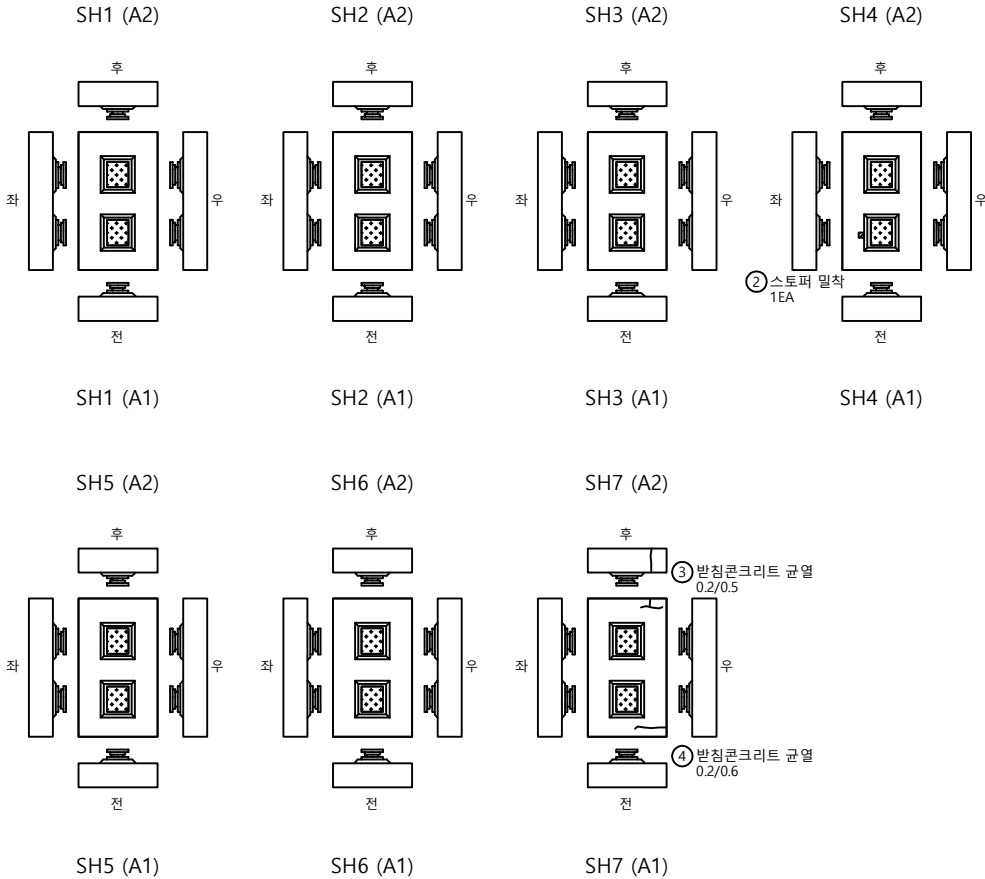
두현교(부산) 받침장치 P5

① 플레이트부식  
14EA

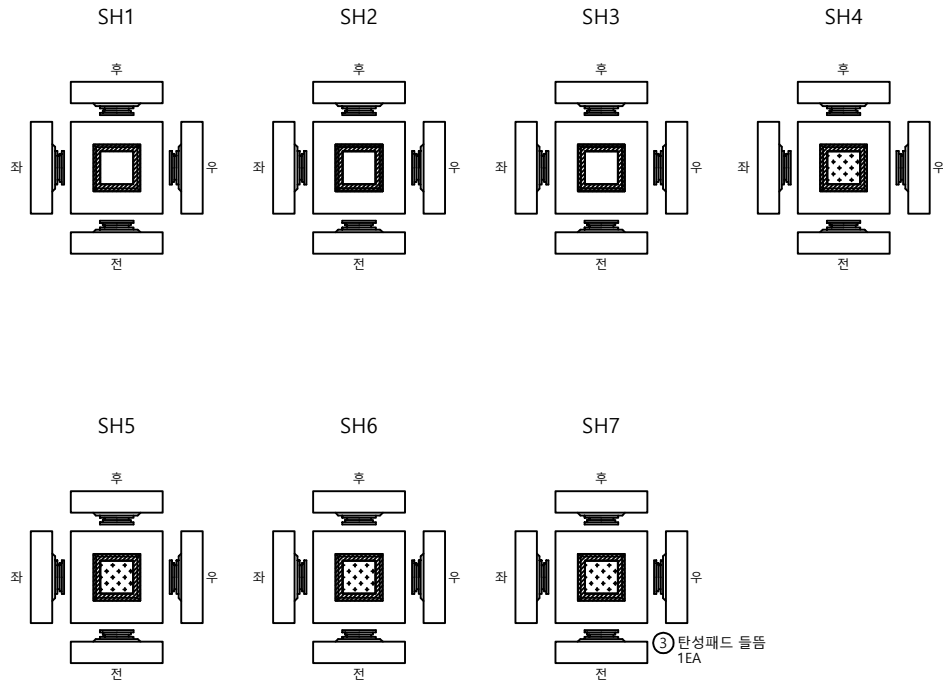
두현교(부산) 받침장치 A2

- ① 플레이트부식  
4EA  
② 탄성패드 밀림  
7EA
