# 두현교(부산) 교면포장 S1

# 손 상 물 량 표

| 용역명 | | 2023년 부산울산고속도로 정밀안전점검 및 성능평가용역 | | | |

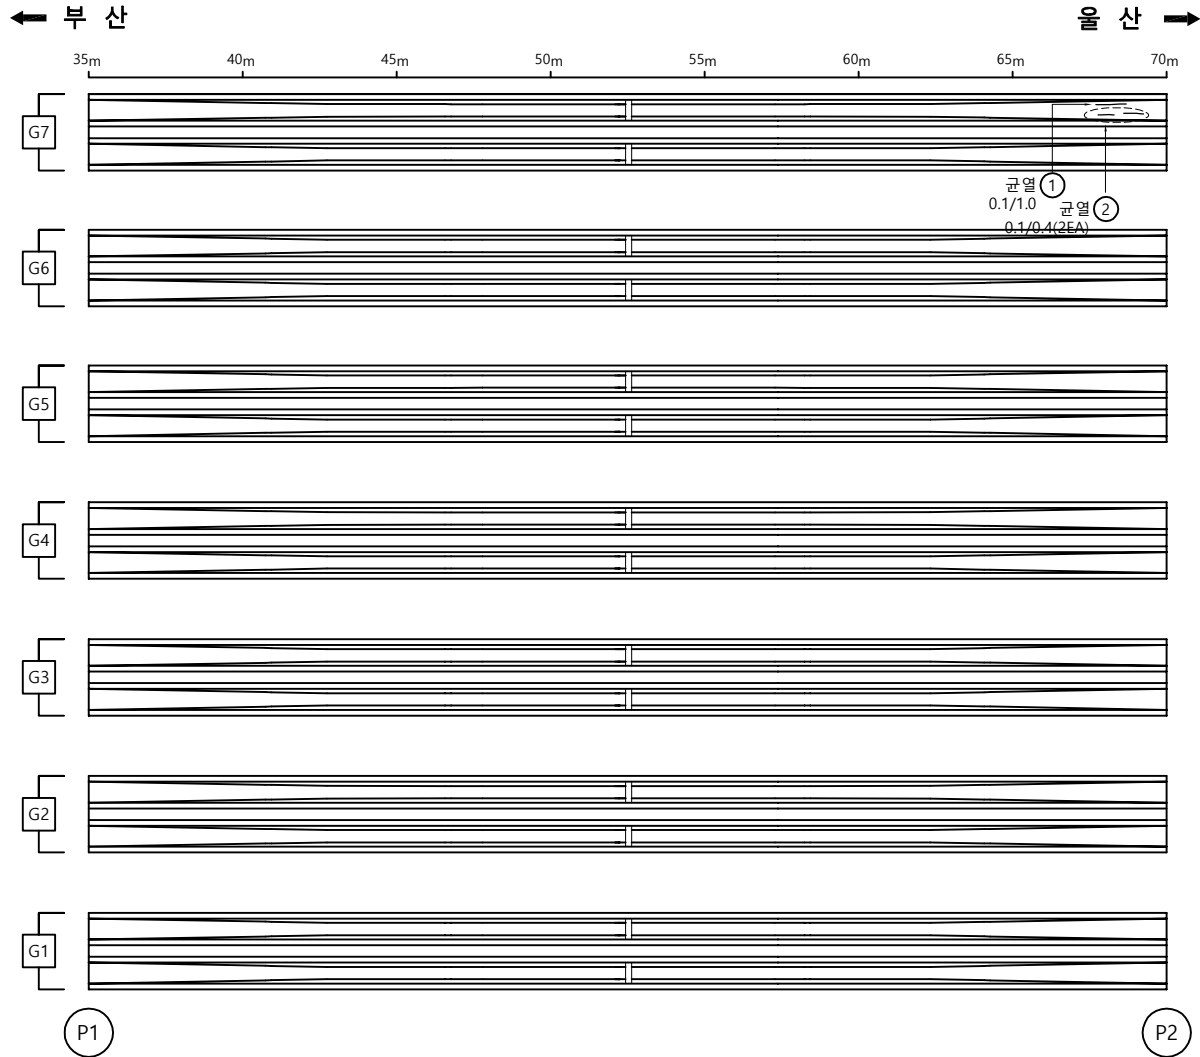
# 두현교(부산) 거더 S2

| 거더 S2 | | | | | | | | | |
|---|---|---|---|---|---|---|---|---|---|
| 1 | 구 | 거더 | 균열 | 0.1 | 1.0 | | 1 | m | 1.00 |
| 2 | 구 | 거더 | 균열 | 0.1 | 0.4 | | 2 | m | 0.80 |

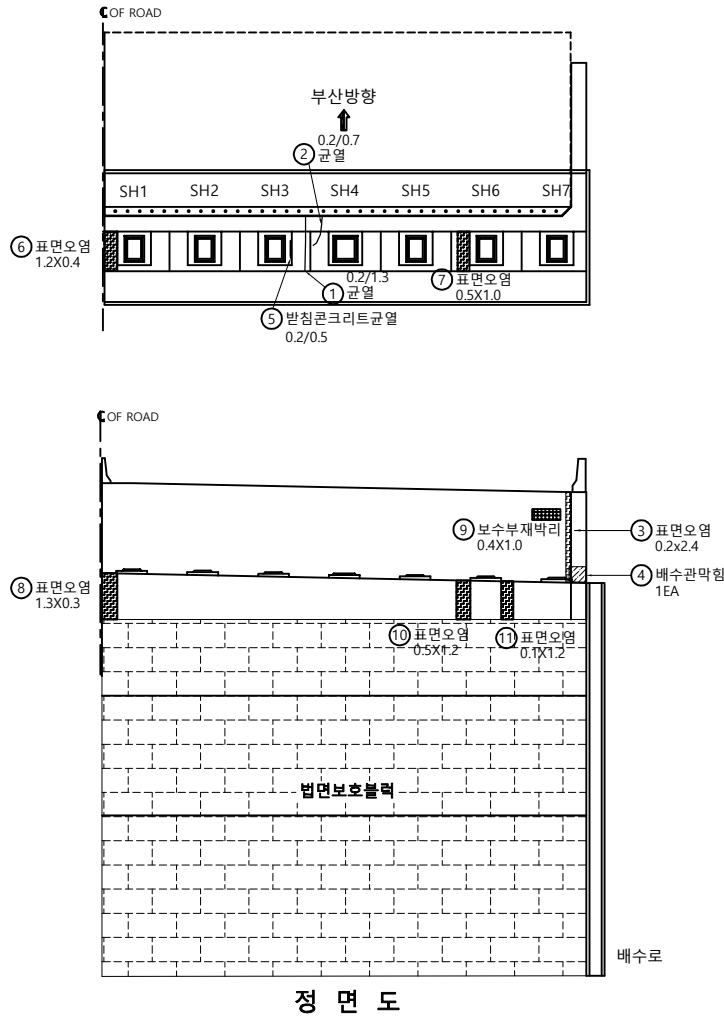
# 두현교(부산) 교대 A1

| 교대 | | | | | | | | | | |
|---|---|---|---|---|---|---|---|---|---|---|
| 1 | 구 | 교대 | 균열 | 0.2 | 1.3 | | 1 | m | 1.30 | |
| 2 | 구 | 교대 | 균열 | 0.2 | 0.7 | | 1 | m | 0.70 | |
| 5 | 구 | 교량받침 | 반침콘크리트 균열 | 0.2 | 0.5 | | 1 | m | 0.50 | |

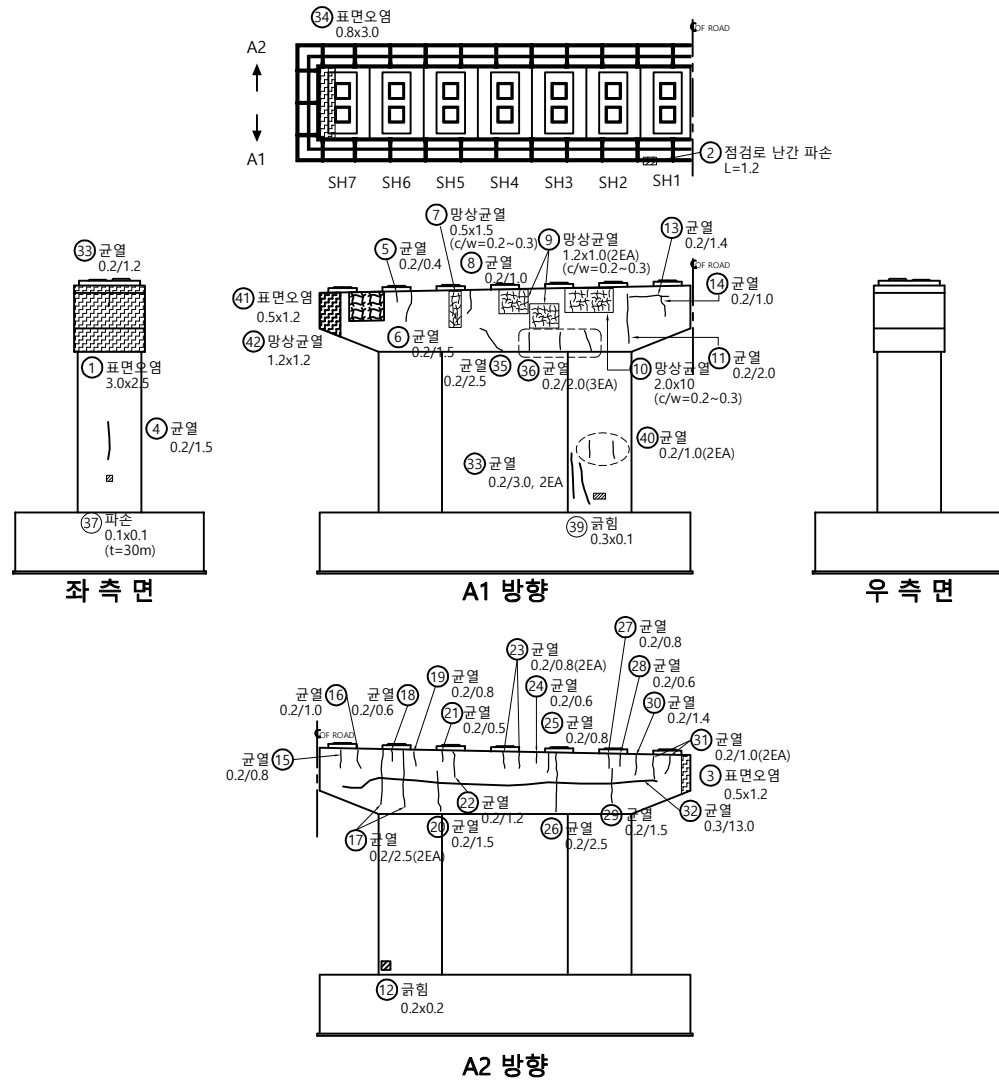
두현교(부산) 교각 P4-1

| 교각 | | | | | | | | | |
|---|---|---|---|---|---|---|---|---|---|
| 35 | 구 | 교각 | 균열 | 0.2 | 2.5 | | 1 | m | 2.50 |

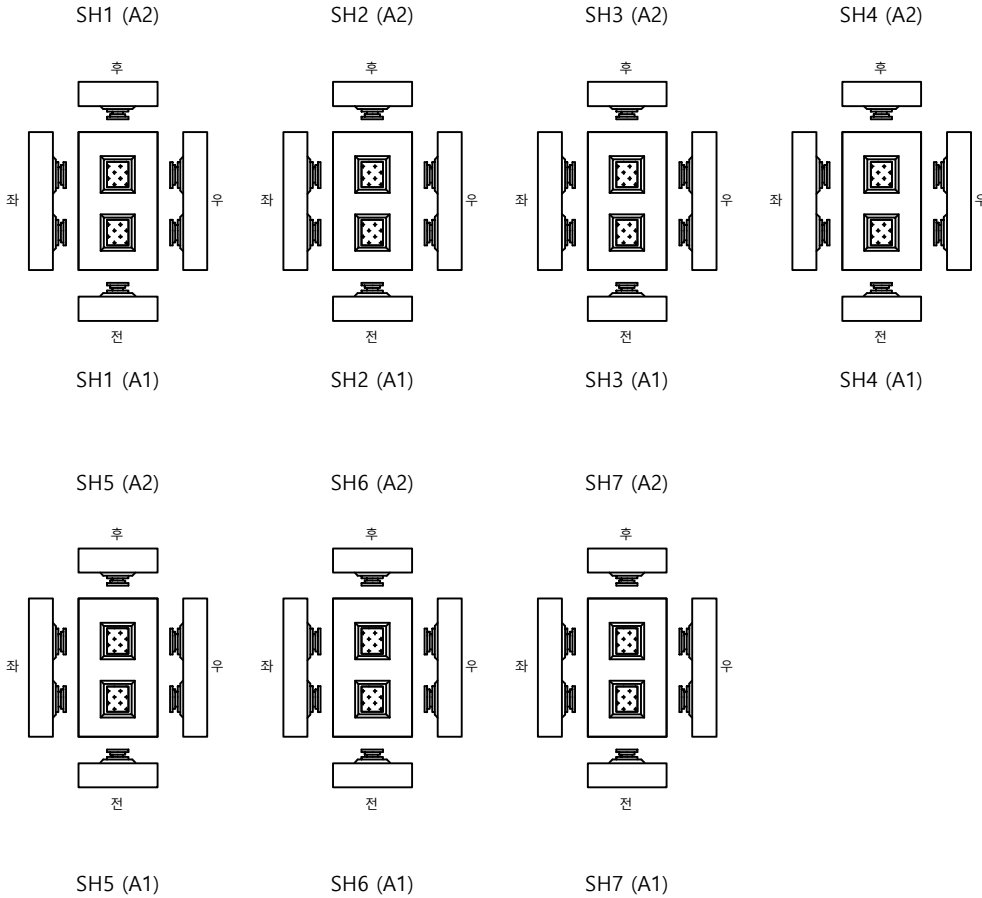
두현교(부산) 받침장치 P6

①플레이트부식  
14EA

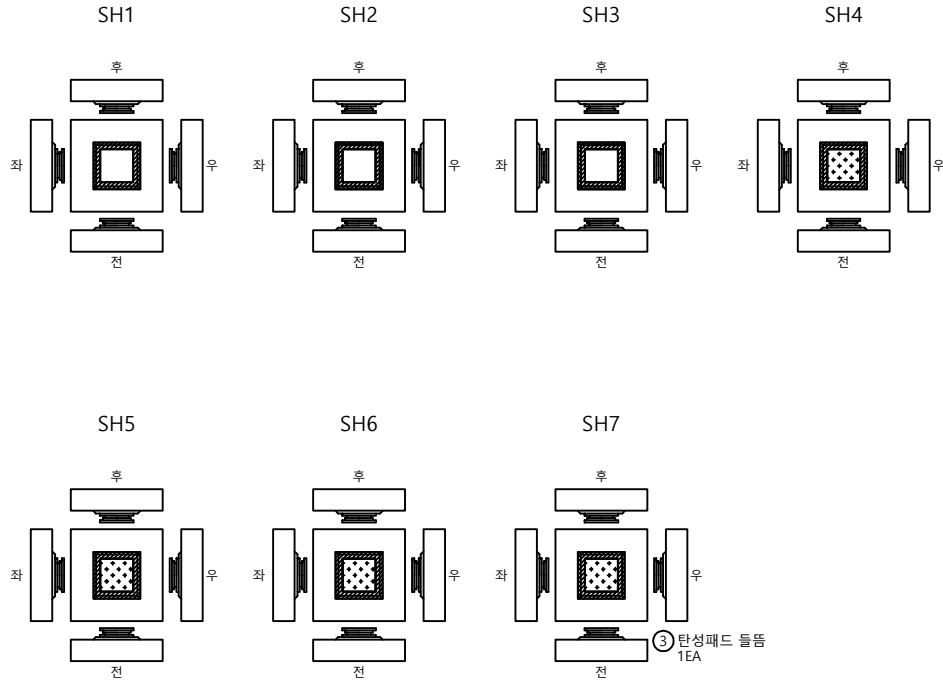
두현교(부산) 받침장치 A2

- ① 플레이트부식  
4EA  
② 탄성패드 밀림  
7EA
