# 두현교(부산) 교면포장 S1

2023년 부산울산고속도로 정밀안전점검 및 성능평가용역

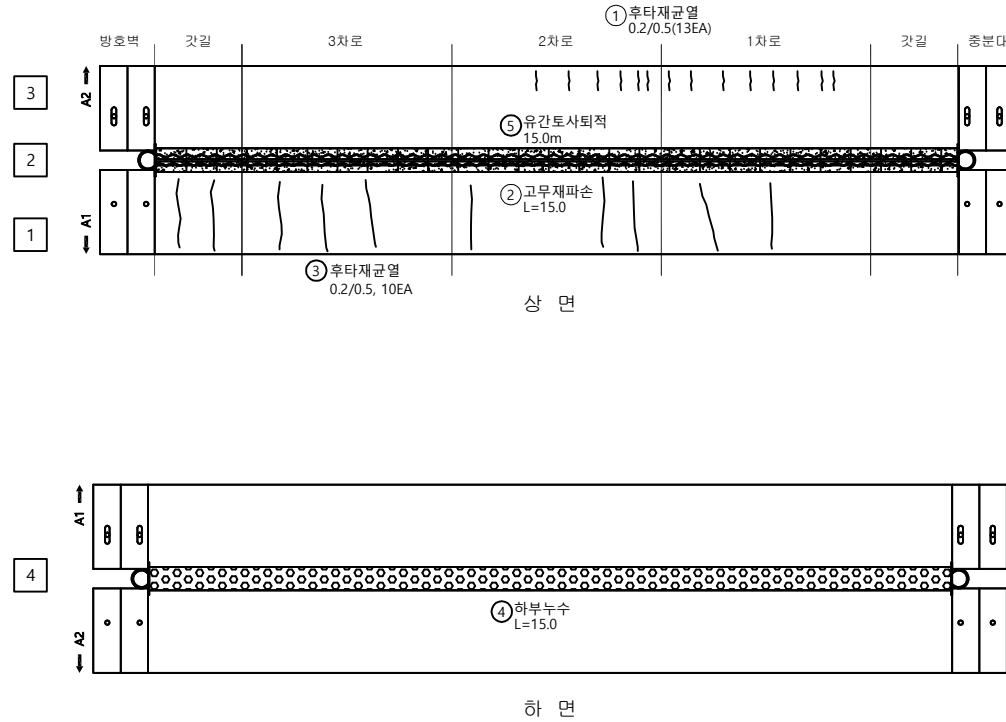
두현교(부산) 신축이음 A1

| 번호 | 선/구 | 부재명 | 손상현황 | 손상규모 | | | | | | 비고 |
|---|---|---|---|---|---|---|---|---|---|---|
| 1 | 구 | 신축이음 | 후타재 균열 | 0.2 | 0.5 | | 13 | m | 6.50 | |
| 3 | 구 | 신축이음 | 후타재 균열 | 0.2 | 0.5 | | 10 | m | 5.00 | |
| 4 | 구 | 신축이음 | 해부누수 | | 15.0 | | 1 | m | 15.00 | |

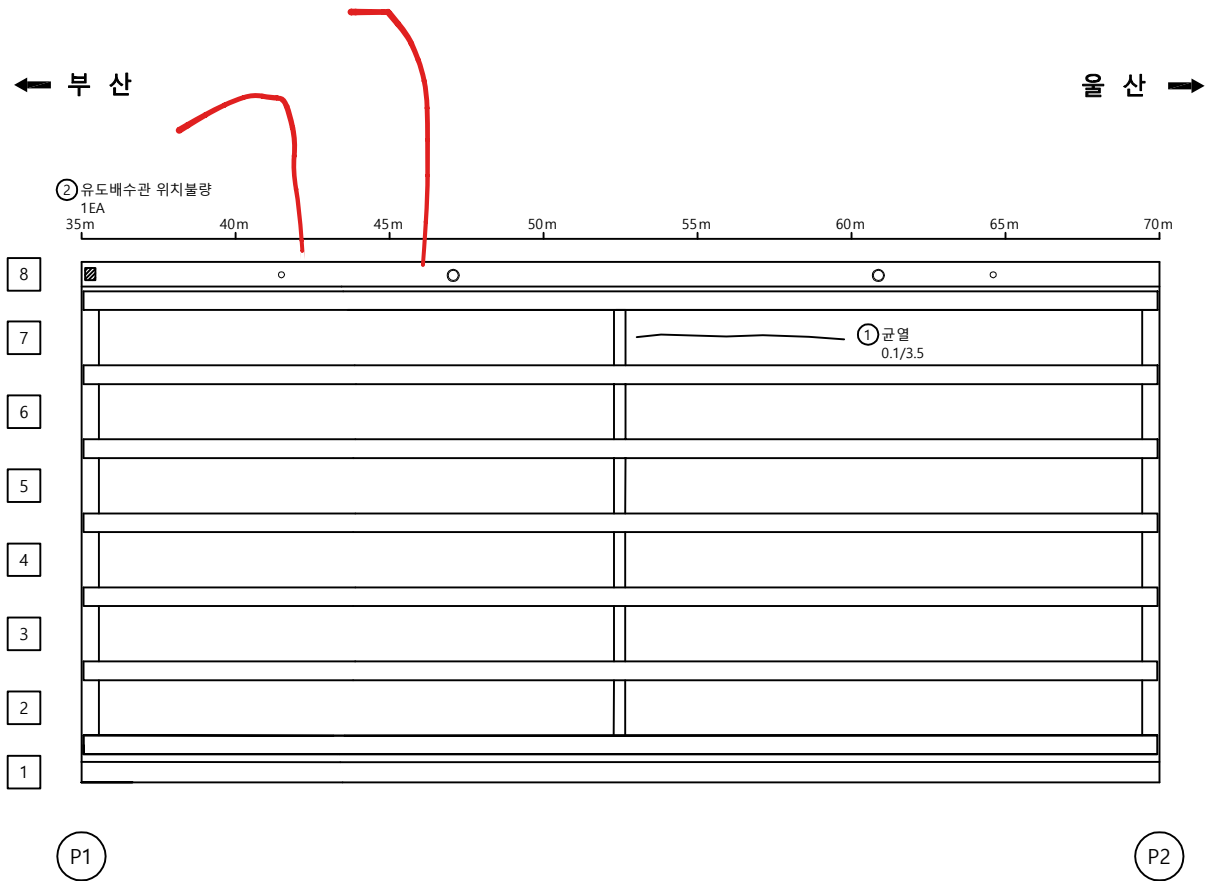
# 두현교(부산) 바닥판하면 S2

| 바닥판 | | | | | | | | | |
|---|---|---|---|---|---|---|---|---|---|
| 1 | 구 | 배수관 | 균열 | 0.1 | 3.5 | | 1 | m | 3.50 |

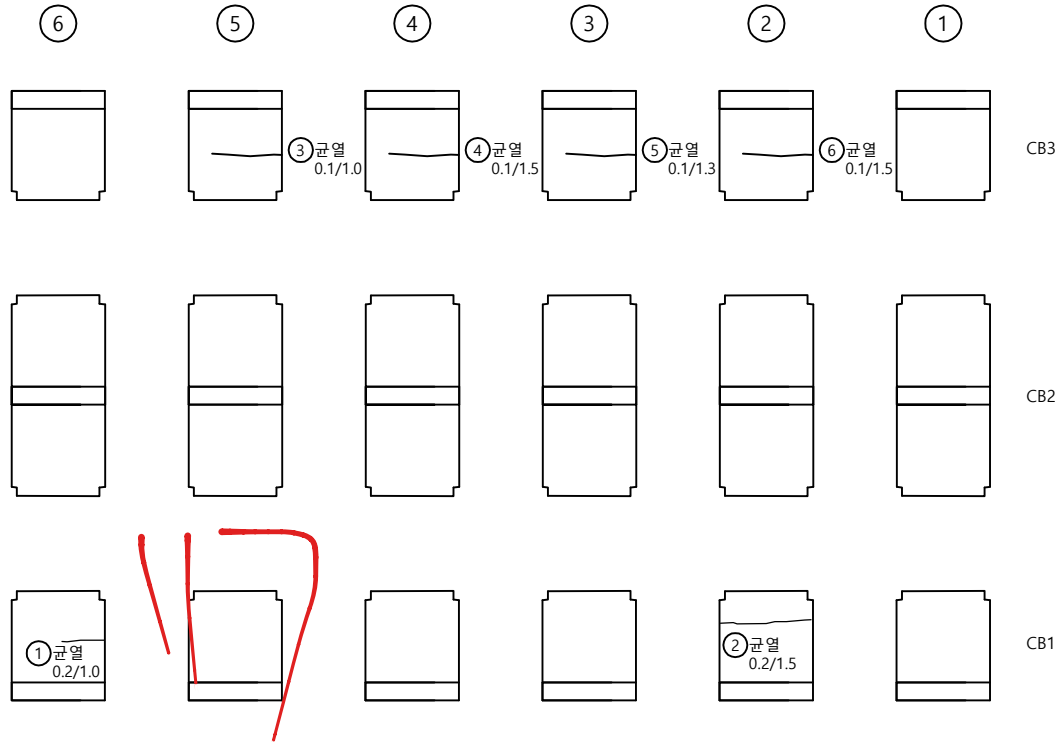
두현교(부산) 가로보 S2

| 가로보 | | | | | | | | | | |
|---|---|---|---|---|---|---|---|---|---|---|
| 1 | 구 | 가로보 | 균열 | 0.2 | 1.0 | | 1 | m | 1.00 | |
| 2 | 구 | 가로보 | 균열 | 0.2 | 1.5 | | 1 | m | 1.50 | |
| 3 | 구 | 가로보 | 균열 | 0.1 | 1.0 | | 1 | m | 1.00 | |
| 4 | 구 | 가로보 | 균열 | 0.1 | 1.5 | | 1 | m | 1.50 | |
| 5 | 구 | 가로보 | 균열 | 0.1 | 1.3 | | 1 | m | 1.30 | |
| 6 | 구 | 가로보 | 균열 | 0.1 | 1.5 | | 1 | m | 1.50 | |

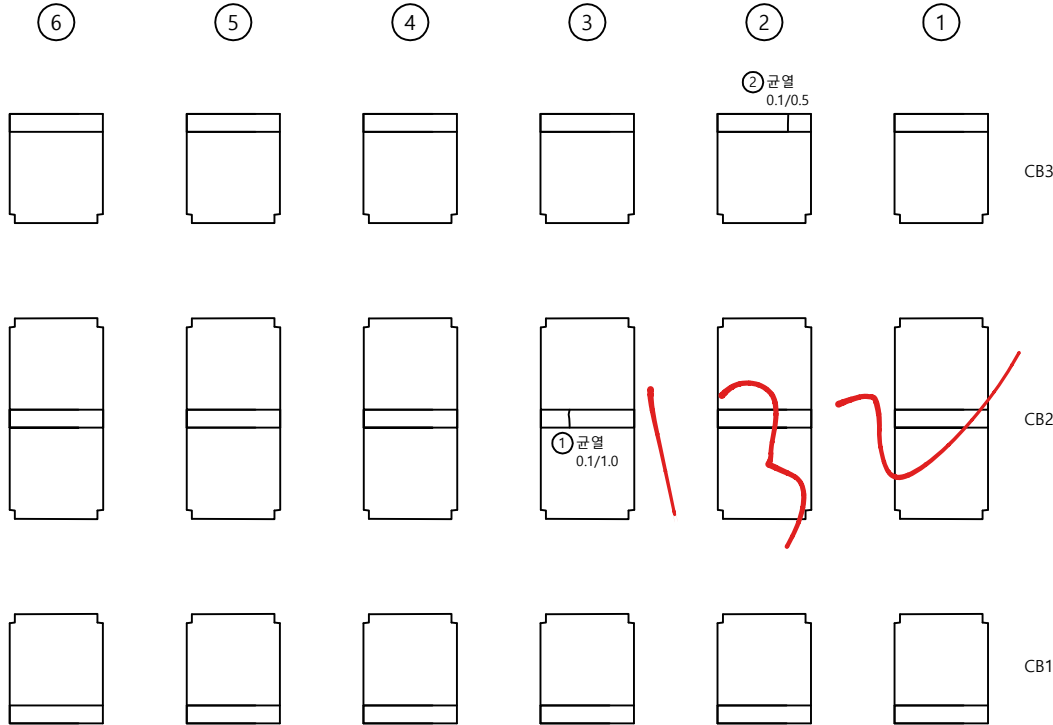
두현교(부산) 가로보 S8

| 변호 | 신/구 | 부재명 | 손 상 현 상 | 손 상 규 모 | | | | | 비고 |
|---|---|---|---|---|---|---|---|---|---|
| 1 | 구 | 가로보 | 균열 | 0.1 | 1.0 | | 1 | m | 1.00 |
| 2 | 신 | 가로보 | 균열 | 0.1 | 0.5 | | 1 | m | 0.50 |

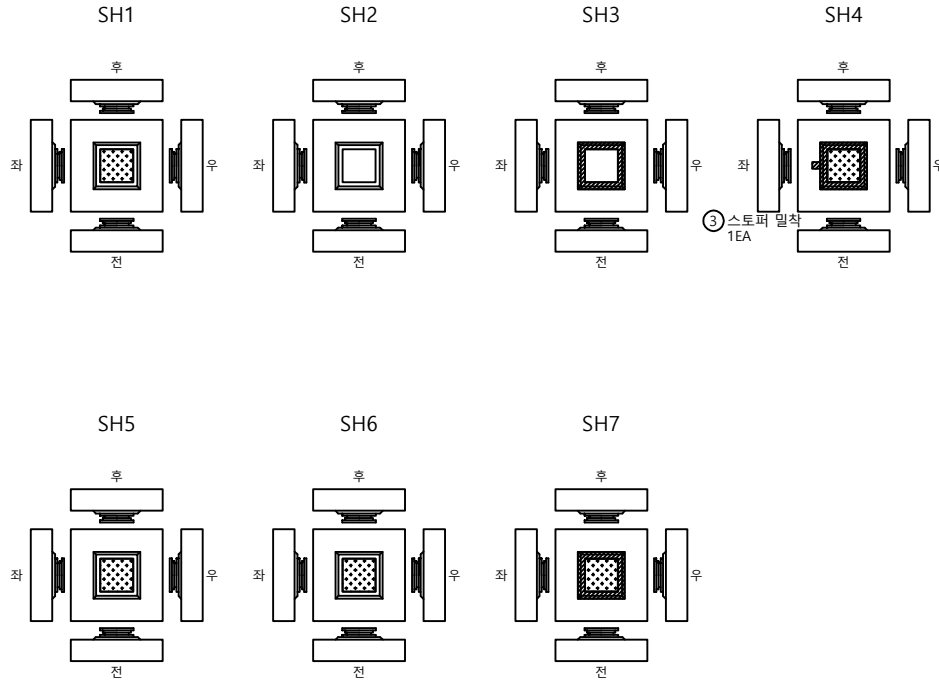
두현교(부산) 받침장치 A1

- ① 플레이트부식  
5EA  
② 탄성패드 밀림  
3EA  
③ 스토퍼 밀착  
1EA

| 받침장치 | | | | | | | | |
|---|---|---|---|---|---|---|---|---|
| 1 | 선 | 교량받침 | 플레이트 부식 | | | | 5 EA | 5.00 |

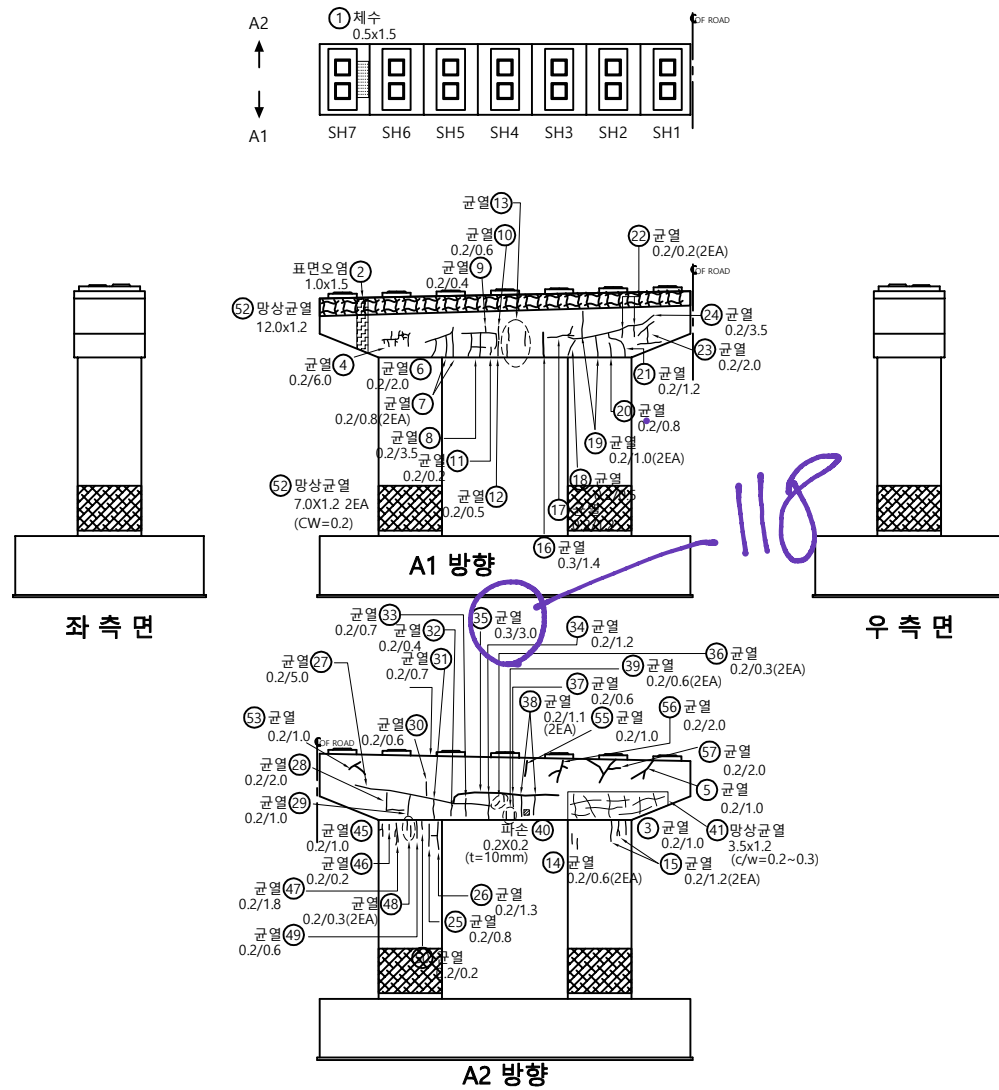
두현교(부산) 교각 P1-2

| 교각 | | | | | | | | | |
|---|---|---|---|---|---|---|---|---|---|
| 51 | 구 | 교각 | 방수균열 | 0.2 | 2.0 | 8.5 | 2 | m | 34.00 |
| 52 | 구 | 교각 | 방수균열 | 0.2 | 12.0 | 1.2 | 1 | m | 14.40 |
| 54 | 신 | 교각 | 방수균열 | 0.2 | 7.0 | 1.2 | 2 | m | 16.80 |

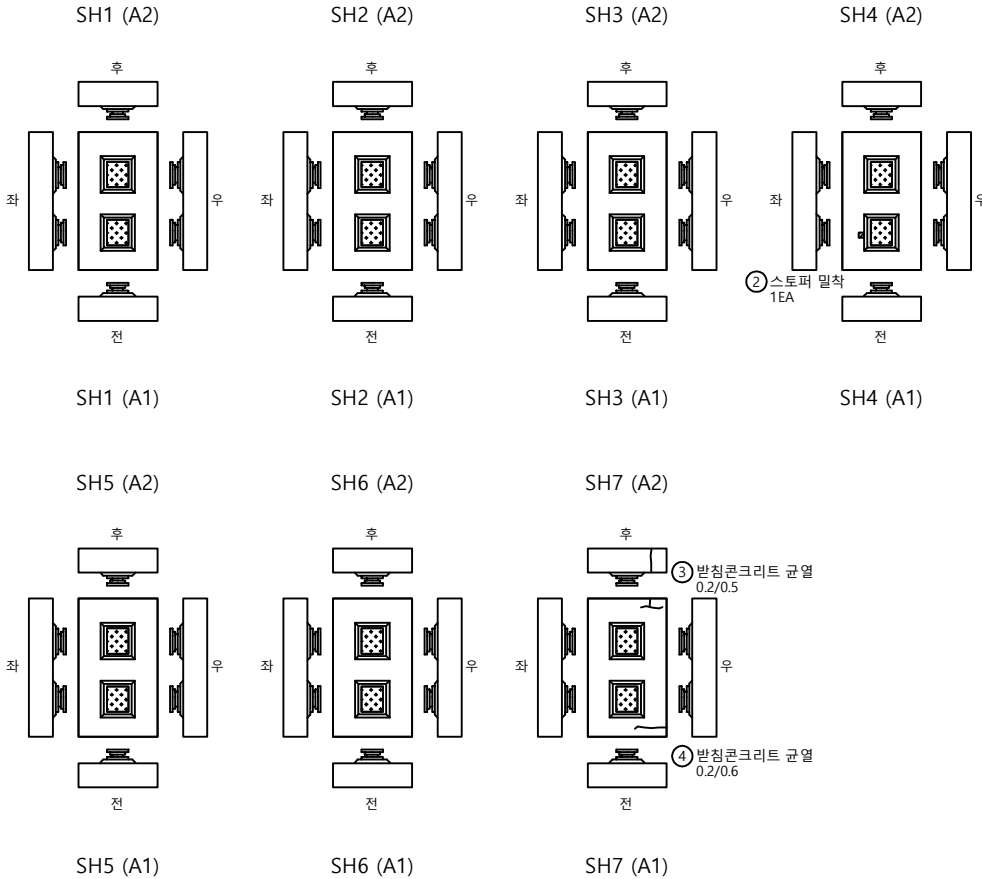
두현교(부산) 받침장치 P5

① 플레이트부식  
14EA
