# 두현교(부산) 교면포장 S1

| 거더<br>S2 | | | | | | | | | | |
|---|---|---|---|---|---|---|---|---|---|---|
| 12 | | | | | | | | | | |

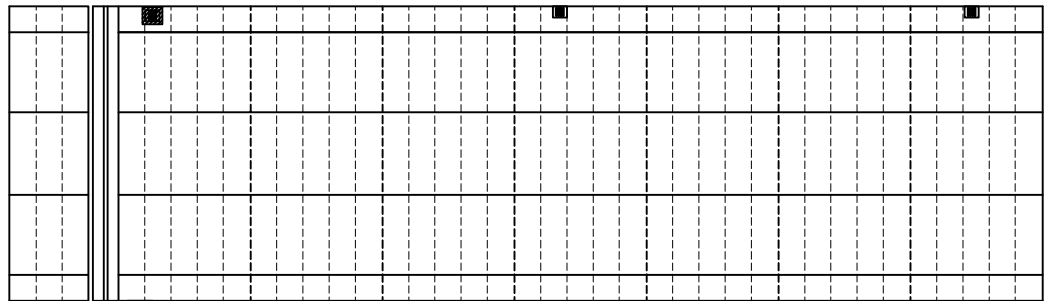
| 번호 | 신/구 | 부재명 | 손 상 현 황 | 손 상 규 모 | | | | | 비고 |
|---|---|---|---|---|---|---|---|---|---|
| 1 | 구 | 방호벽 | 균열 | 0.2 | 35.0 | | 1 | m | 35.00 |
| 2 | 구 | 배수시설 | 점수구 막힘 | | | | 1 | EA | 1.00 |

② 침수구 막힘  
0m 1EA

① 균열  
0.2/35.0

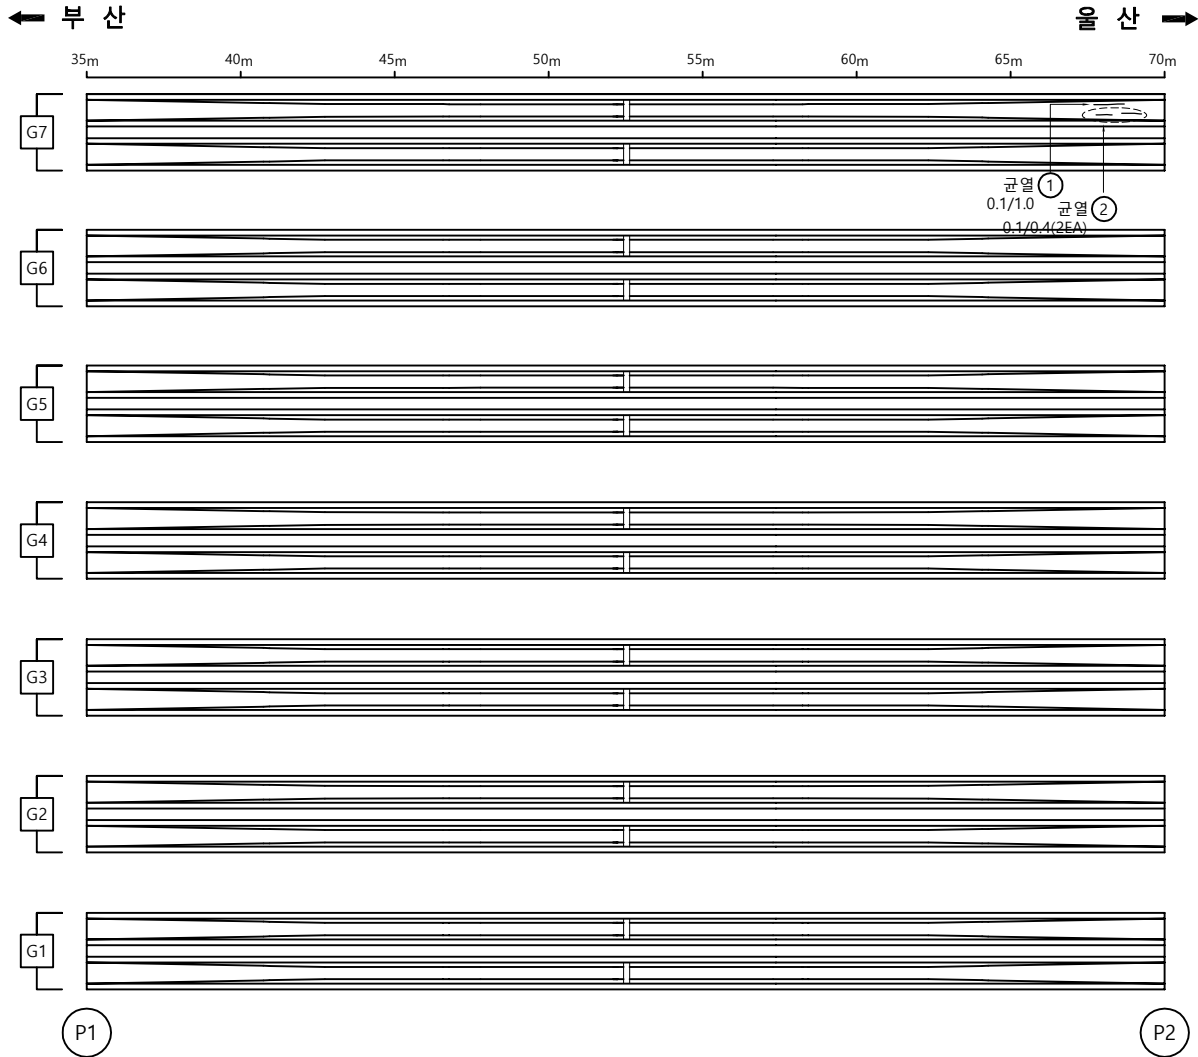
# 두현교(부산) 거더 S2

| 거더<br>S2 | | | | | | | | | | |
|---|---|---|---|---|---|---|---|---|---|---|
| 1 | 구 | 거더 | 균열 | 0.1 | 1.0 | | 1 | m | 1.00 | |
| 2 | 구 | 거더 | 균열 | 0.1 | 0.4 | | 2 | m | 0.80 | |

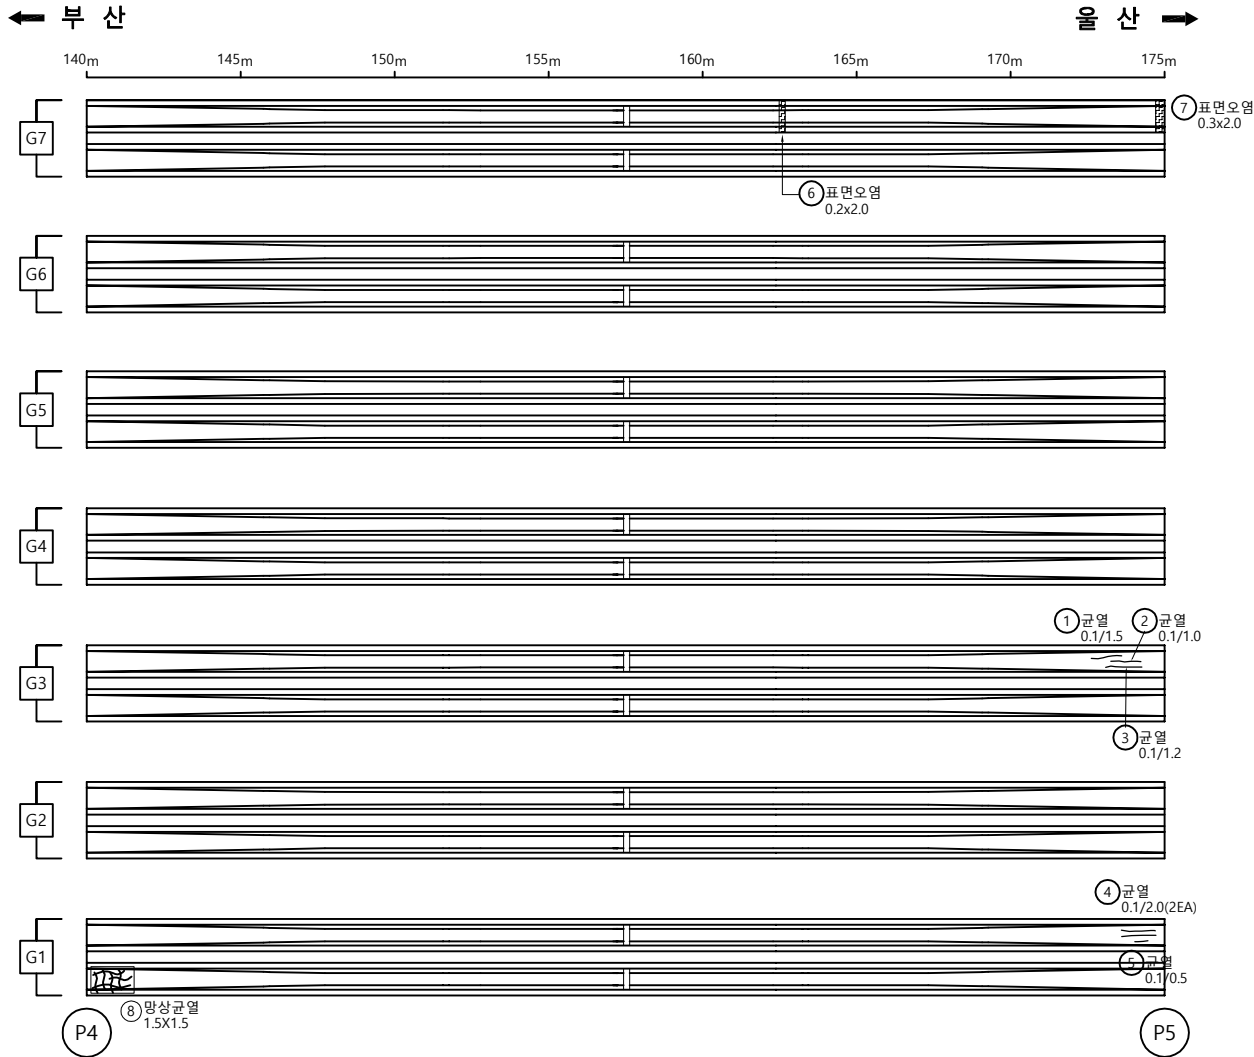
# 두현교(부산) 거더 S5

| 거더 | | | | | | | | | | |
|---|---|---|---|---|---|---|---|---|---|---|
| 1 | 구 | 거더 | 균열 | 0.1 | 1.5 | | 1 | m | 1.50 | |
| 2 | 구 | 거더 | 균열 | 0.1 | 1.0 | | 1 | m | 1.00 | |
| 3 | 구 | 거더 | 균열 | 0.1 | 1.2 | | 1 | m | 1.20 | |
| 4 | 구 | 거더 | 균열 | 0.1 | 2.0 | | 2 | m | 4.00 | |
| 5 | 구 | 거더 | 균열 | 0.1 | 0.5 | | 1 | m | 0.50 | |
| 8 | 구 | 거더 | 横行균열 | | 1.5 | 1.5 | 1 | ㎡ | 2.25 | |

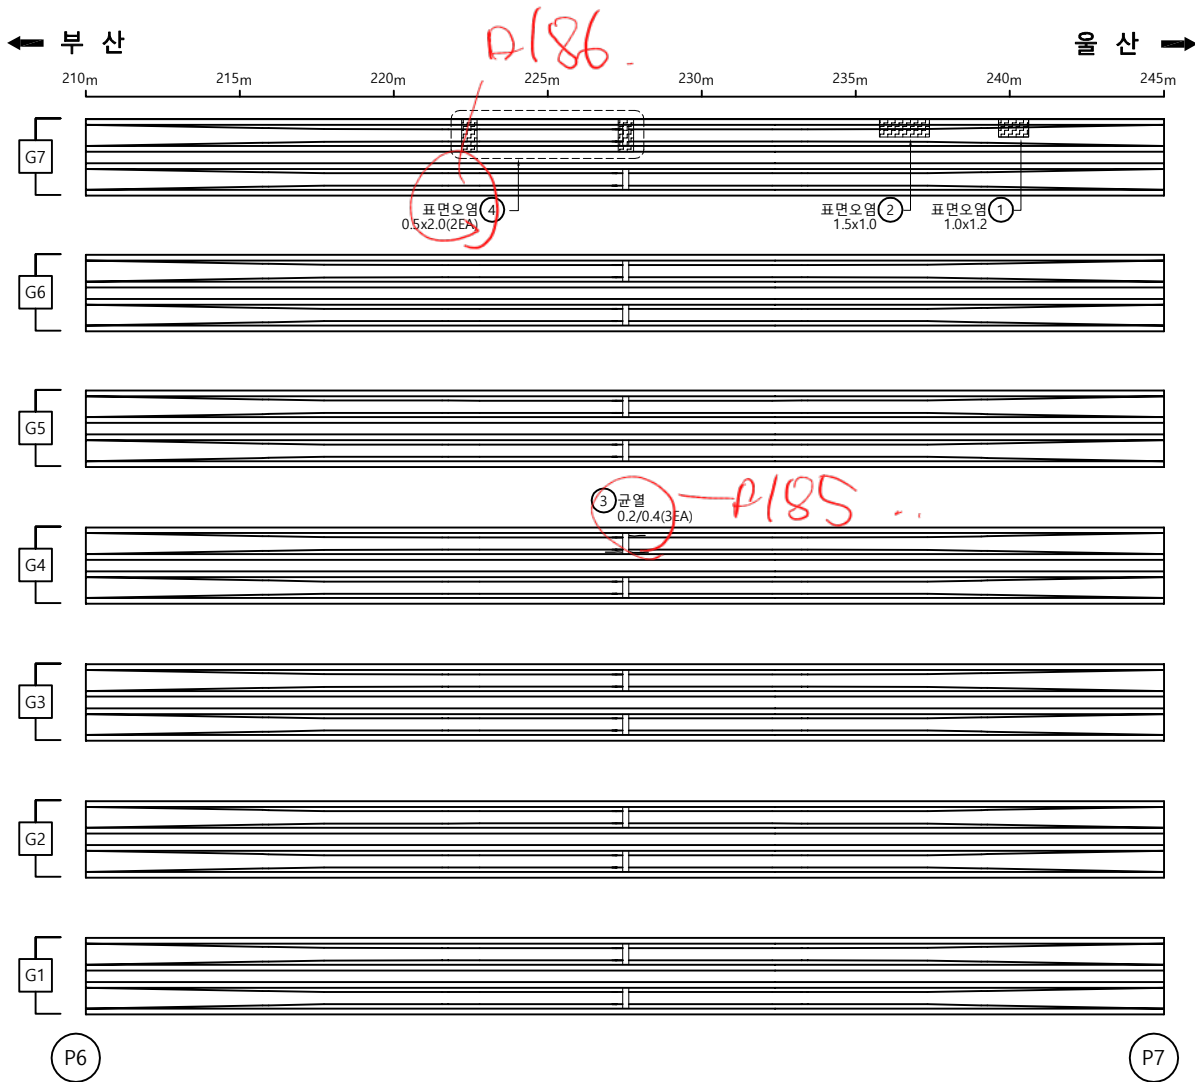
# 두현교(부산) 거더 S7

| 거더 S7 | | | | | | | | | |
|---|---|---|---|---|---|---|---|---|---|
| 3 | 구 | 거더 | 균열 | 0.2 | 0.4 | | 3 | m | 1.20 |

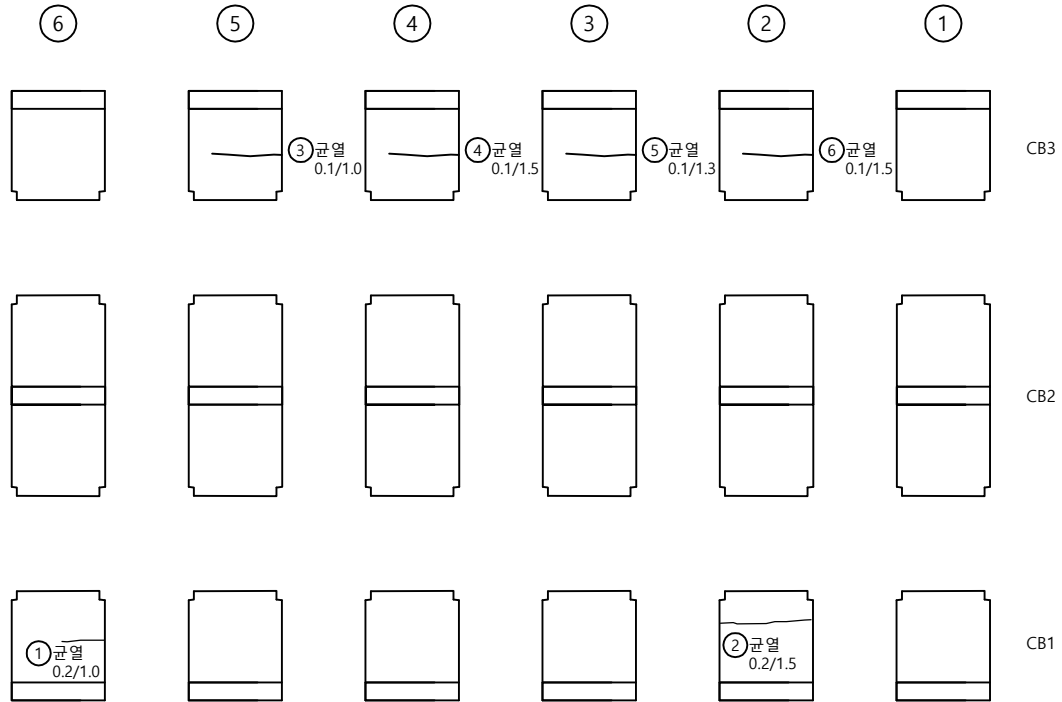
두현교(부산) 가로보 S2

| 가로보 | | | | | | | | | | |
|---|---|---|---|---|---|---|---|---|---|---|
| 1 | 구 | 가로보 | 균열 | 0.2 | 1.0 | | 1 | m | 1.00 | |
| 2 | 구 | 가로보 | 균열 | 0.2 | 1.5 | | 1 | m | 1.50 | |
| 3 | 구 | 가로보 | 균열 | 0.1 | 1.0 | | 1 | m | 1.00 | |
| 4 | 구 | 가로보 | 균열 | 0.1 | 1.5 | | 1 | m | 1.50 | |
| 5 | 구 | 가로보 | 균열 | 0.1 | 1.3 | | 1 | m | 1.30 | |
| 6 | 구 | 가로보 | 균열 | 0.1 | 1.5 | | 1 | m | 1.50 | |

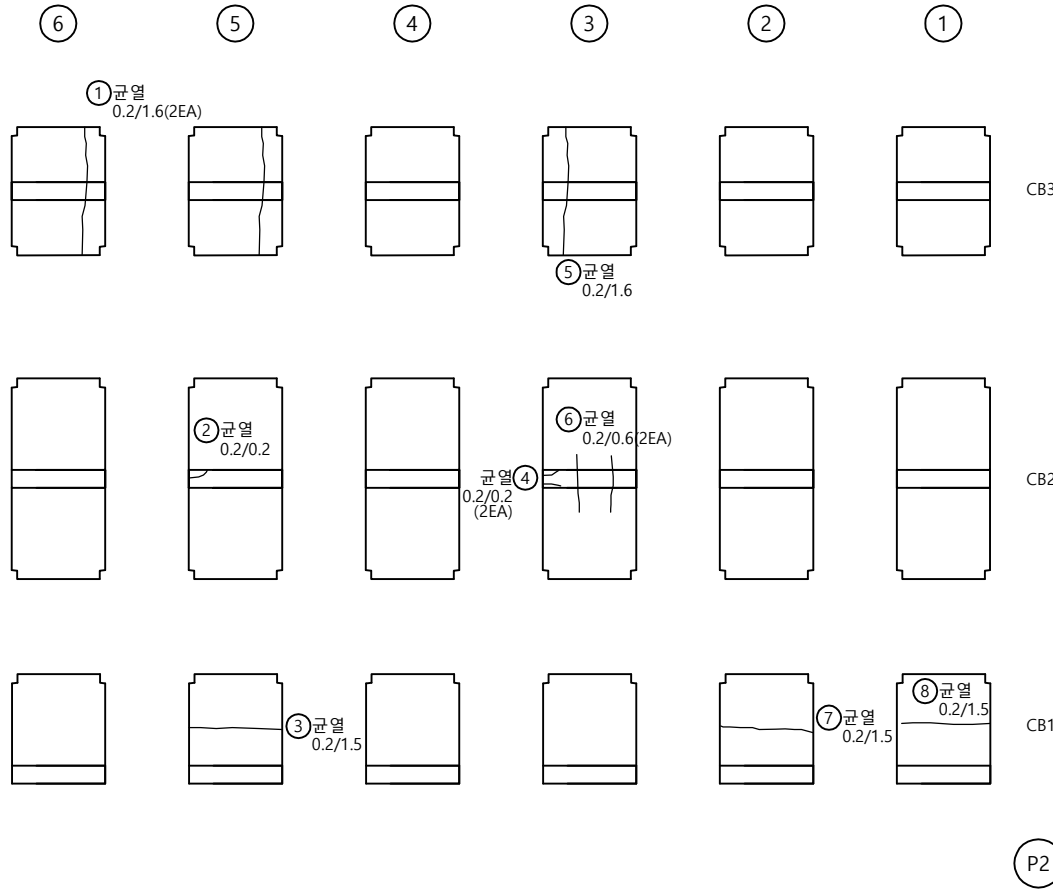
두현교(부산) 가로보 S3

| 가로보 | | | | | | | | | | |
|---|---|---|---|---|---|---|---|---|---|---|
| 1 | 구 | 가로보 | 균열 | 0.2 | 1.6 | | 1 | m | 1.60 | |
| 2 | 구 | 가로보 | 균열 | 0.2 | 0.2 | | 1 | m | 0.20 | |
| 3 | 구 | 가로보 | 균열 | 0.2 | 1.5 | | 1 | m | 1.50 | |
| 4 | 구 | 가로보 | 균열 | 0.2 | 0.2 | | 2 | m | 0.40 | |
| 5 | 구 | 가로보 | 균열 | 0.2 | 1.6 | | 1 | m | 1.60 | |
| 6 | 구 | 가로보 | 균열 | 0.2 | 0.6 | | 2 | m | 1.20 | |
| 7 | 구 | 가로보 | 균열 | 0.2 | 1.5 | | 1 | m | 1.50 | |
| 8 | 구 | 가로보 | 균열 | 0.2 | 1.5 | | 1 | m | 1.50 | |

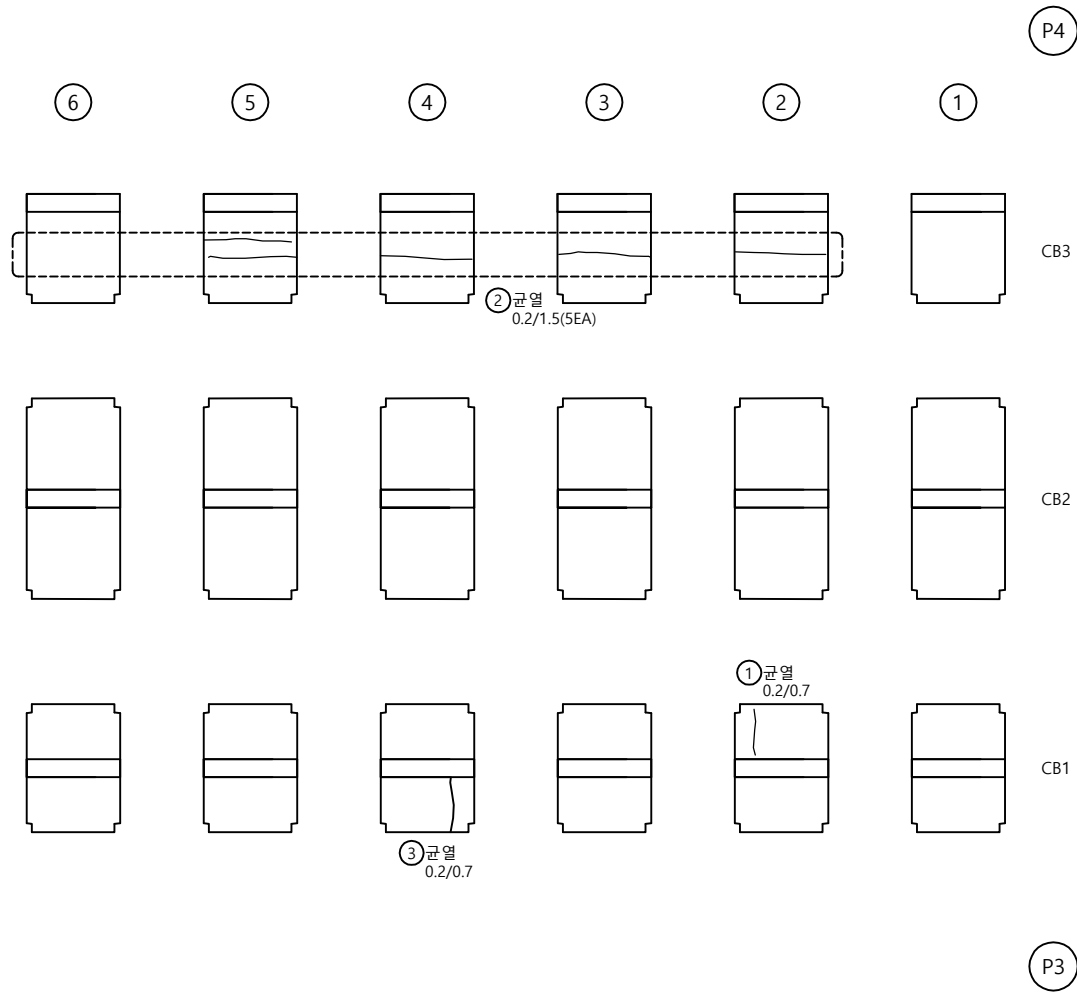
두현교(부산) 가로보 S4

| 번호 | 신/구 | 부재명 | 손 상 현 상 | 손 상 규 모 | | | | | | 비고 |
|---|---|---|---|---|---|---|---|---|---|---|
| 1 | 구 | 가로보 | 균열 | 0.2 | 0.7 | | 1 | m | 0.70 | |
| 2 | 구 | 가로보 | 균열 | 0.2 | 1.5 | | 5 | m | 7.50 | |
| 3 | 구 | 가로보 | 균열 | 0.2 | 0.7 | | 1 | m | 0.70 | |

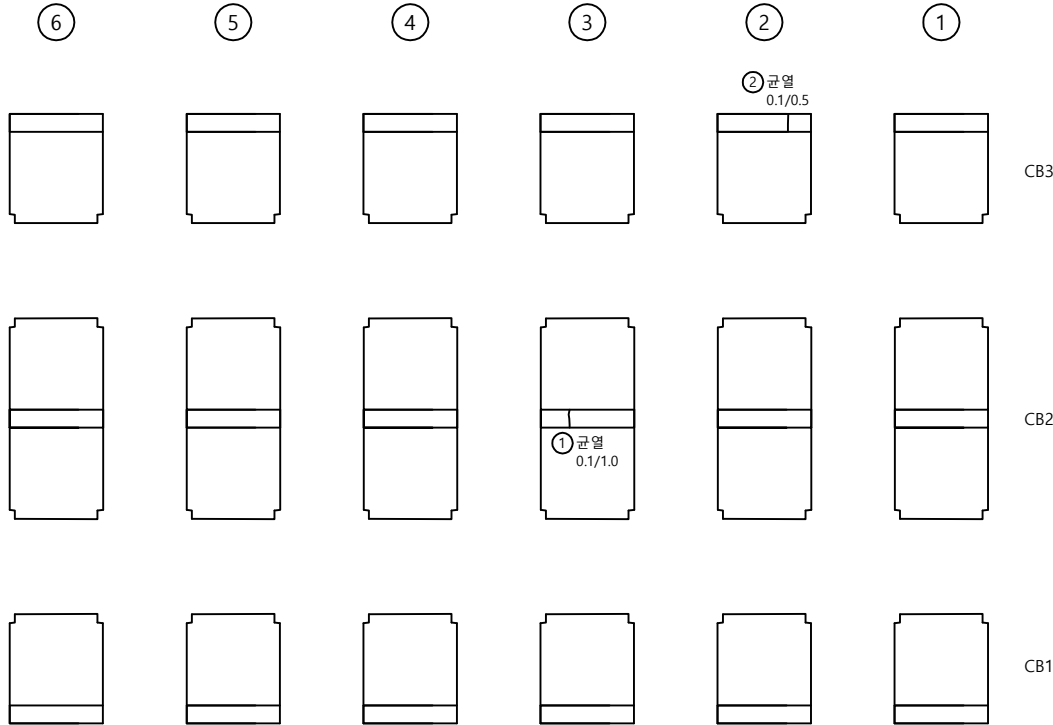
두현교(부산) 가로보 S8

| 변수 | 신/구 | 부재명 | 손 상 현 상 | 손 상 규 모 | | | | | 비고 |
|---|---|---|---|---|---|---|---|---|---|
| 1 | 구 | 가로보 | 균열 | 0.1 | 1.0 | | 1 | m | 1.00 |
| 2 | 신 | 가로보 | 균열 | 0.1 | 0.5 | | 1 | m | 0.50 |

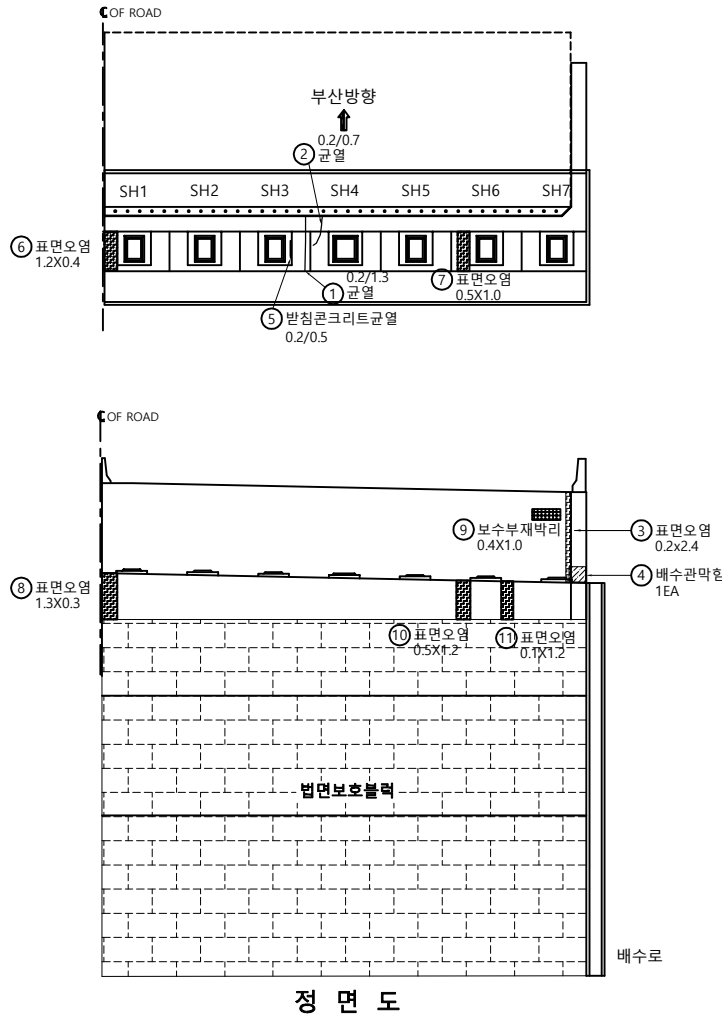
# 두현교(부산) 교대 A1

| 교대 | | | | | | | | | | |
|---|---|---|---|---|---|---|---|---|---|---|
| 1 | 구 | 교대 | 균열 | 0.2 | 1.3 | | 1 | m | 1.30 | |
| 2 | 구 | 교대 | 균열 | 0.2 | 0.7 | | 1 | m | 0.70 | |
| 5 | 구 | 교량받침 | 반침콘크리트 균열 | 0.2 | 0.5 | | 1 | m | 0.50 | |

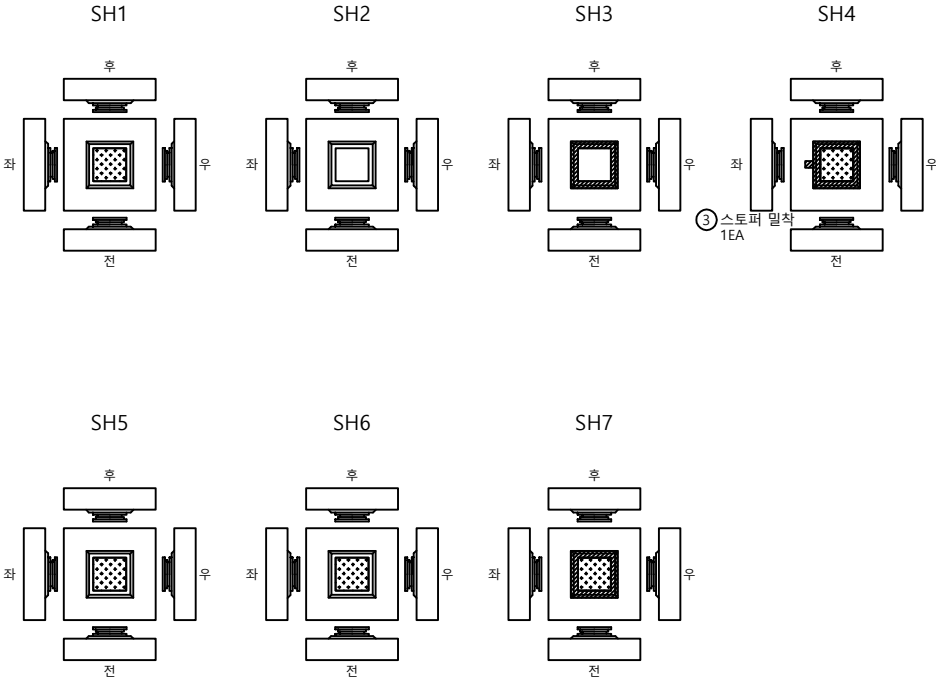
두현교(부산) 받침장치 A1

- ① 플레이트부식  
5EA  
② 탄성패드 밀림  
3EA

| 받침장치 | | | | | | | | |
|---|---|---|---|---|---|---|---|---|
| 1 | 선 | 교량받침 | 플레이트 부식 | | | | 5 EA | 5.00 |

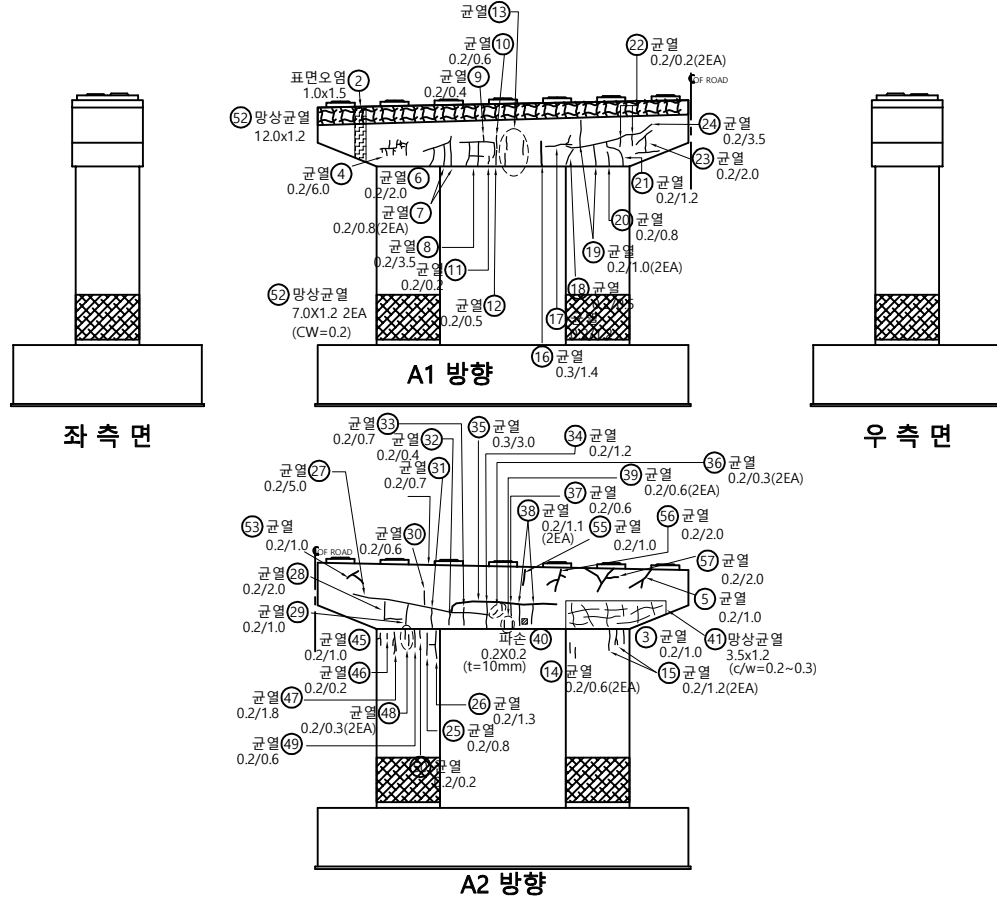
# 두현교(부산) 받침장치 P1-1

| 교각 | | | | | | | | | | |
|---|---|---|---|---|---|---|---|---|---|---|
| 3 | 구 | 교각 | 균열 | 0.2 | 1.0 | | 1 | m | 1.00 | |
| 8 | 구 | 교각 | 균열 | 0.2 | 3.5 | | 1 | m | 3.50 | |
| 16 | 구 | 교각 | 균열 | 0.3 | 1.4 | | 1 | m | 1.40 | |
| 35 | 구 | 교각 | 균열 | 0.3 | 3.0 | | 1 | m | 3.00 | |

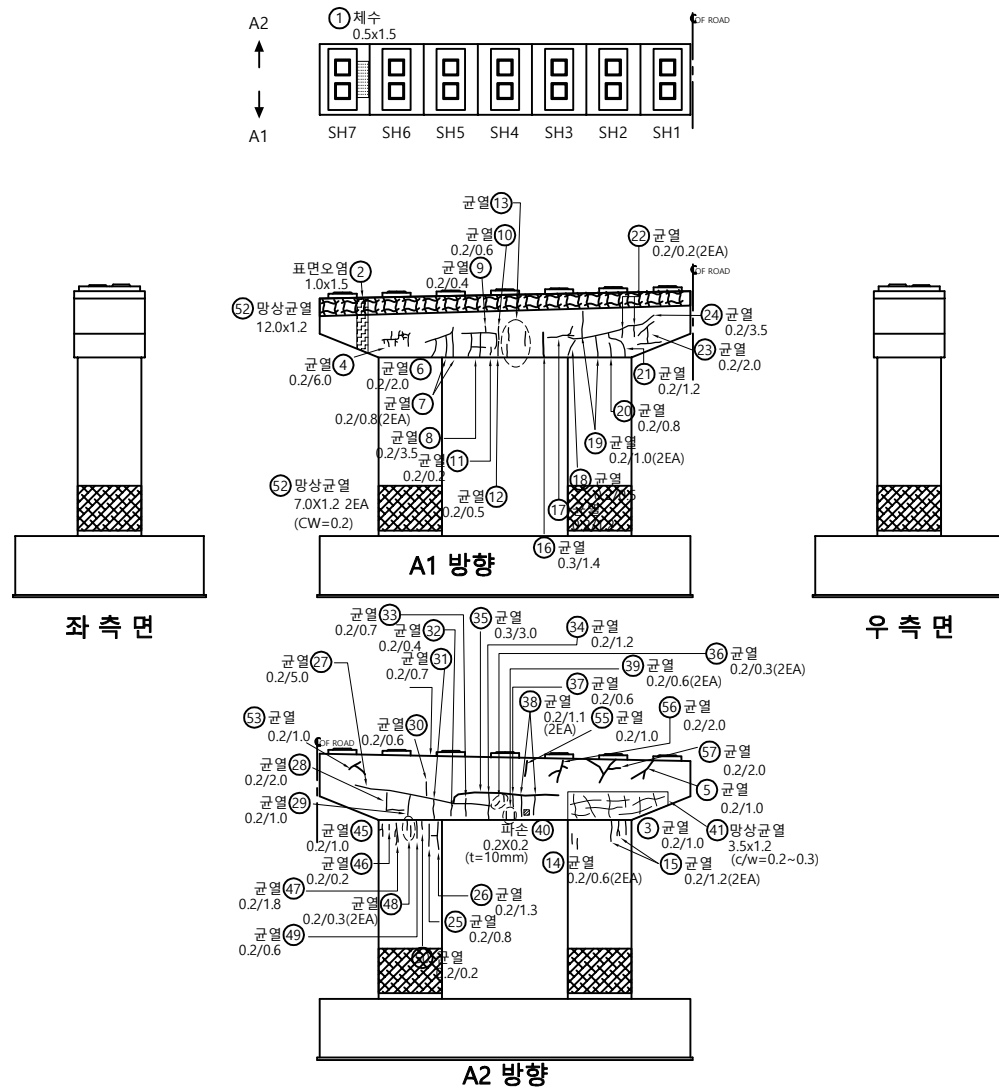
두현교(부산) 교각 P1-2

| 교각 | | | | | | | | | |
|---|---|---|---|---|---|---|---|---|---|
| 51 | 구 | 교각 | 망상균열 | 0.2 | 2.0 | 8.5 | 2 | m | 34.00 |
| 52 | 구 | 교각 | 망상균열 | 0.2 | 12.0 | 1.2 | 1 | m | 14.40 |
| 54 | 신 | 교각 | 망상균열 | 0.2 | 7.0 | 1.2 | 2 | m | 16.80 |

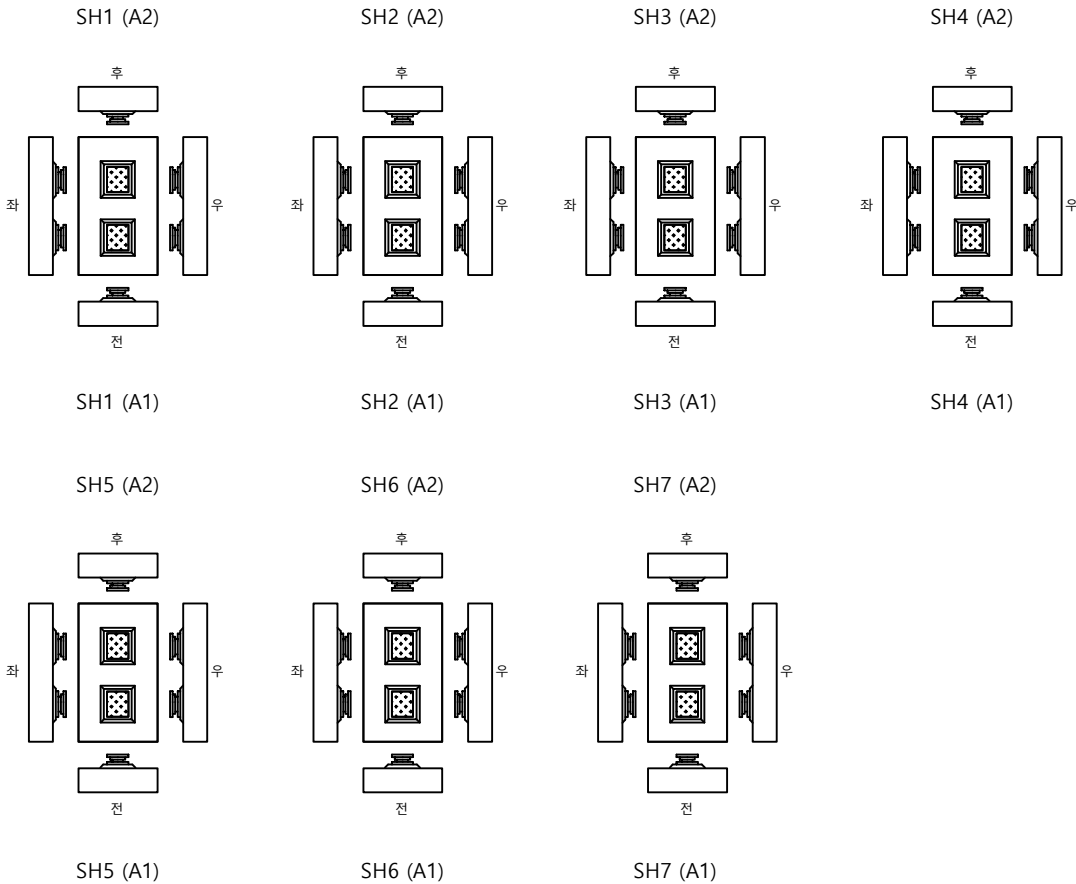
두현교(부산) 받침장치 P3

① 플레이트 부식  
14EA

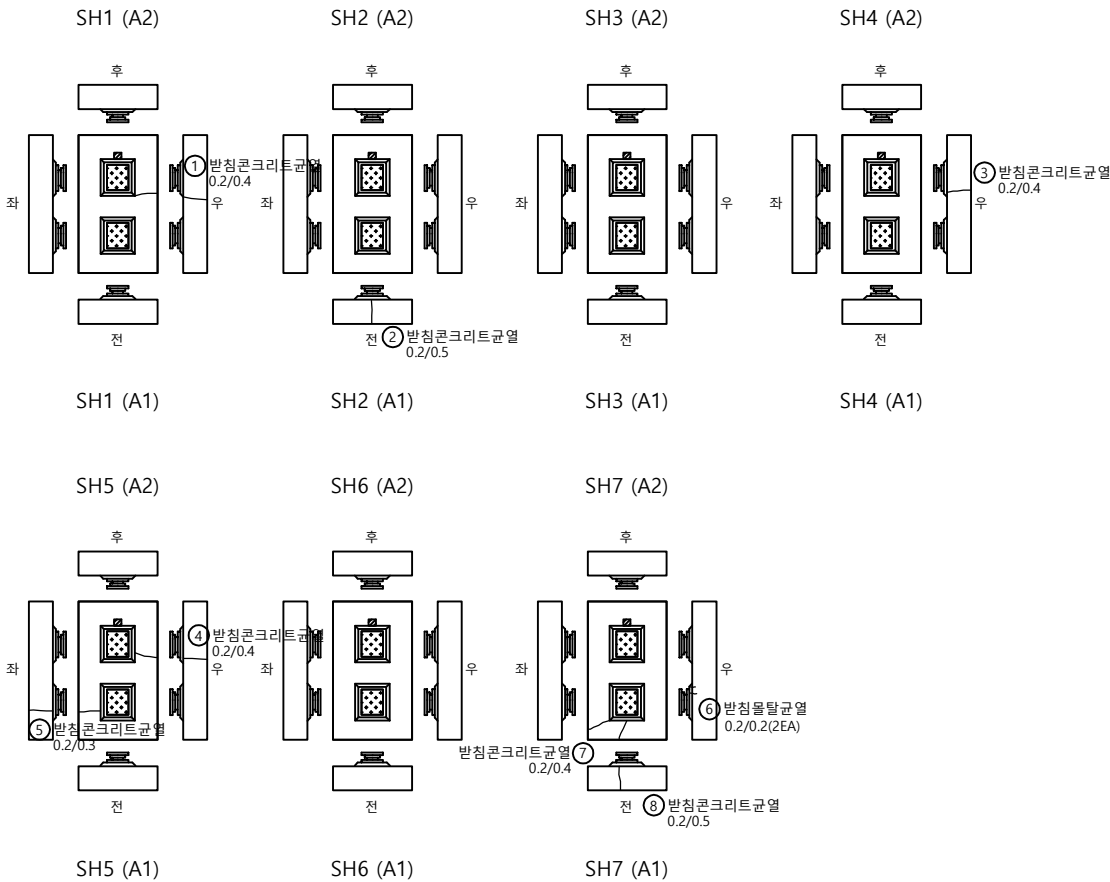
두현교(부산) 받침장치 P4

- ⑨플레이트부식  
14EA  
⑩스토퍼 밀착  
7EA

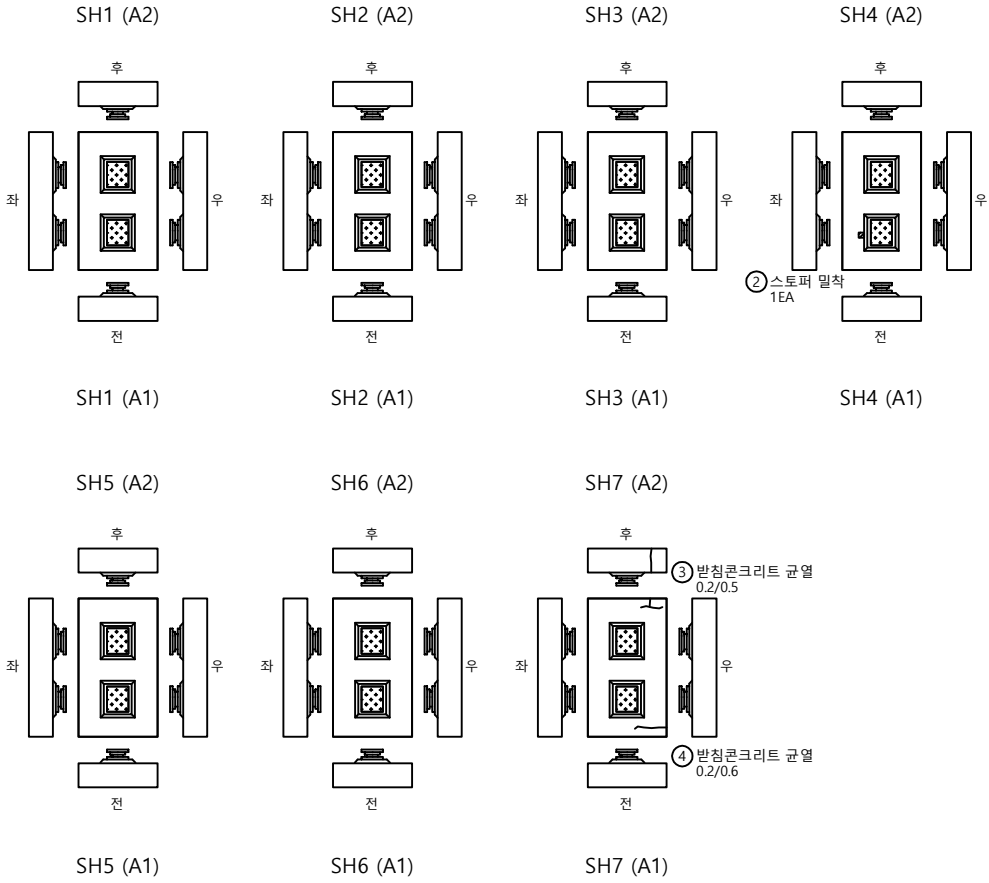
두현교(부산) 받침장치 P5

① 플레이트부식  
14EA

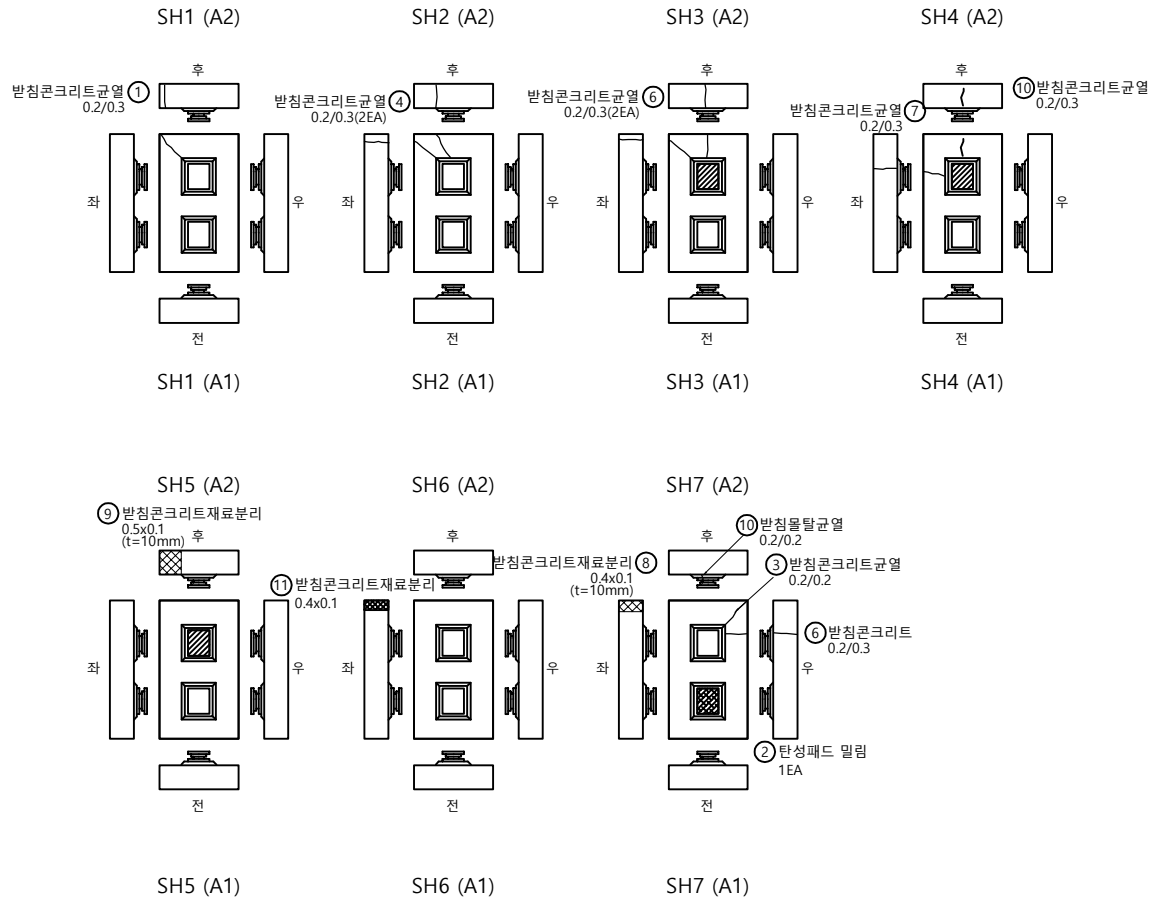
# 두현교(부산) 받침장치 P7

⑩플레이트부식  
2EA

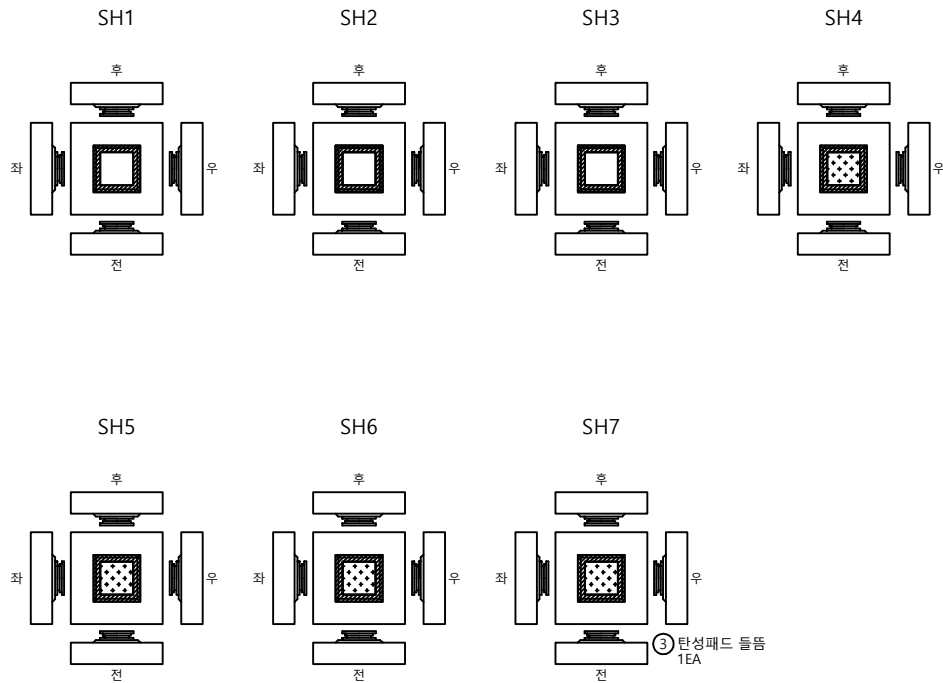
두현교(부산) 받침장치 A2

- ①플레이트부식  
4EA
- ②탄성패드 밀림  
7EA
