# 두현교(부산) 교면포장 S1

## 손상물량표

| 용역명 | | 2023년 부산울산고속도로 정밀안전점검 및 성능평가용역 | | | |

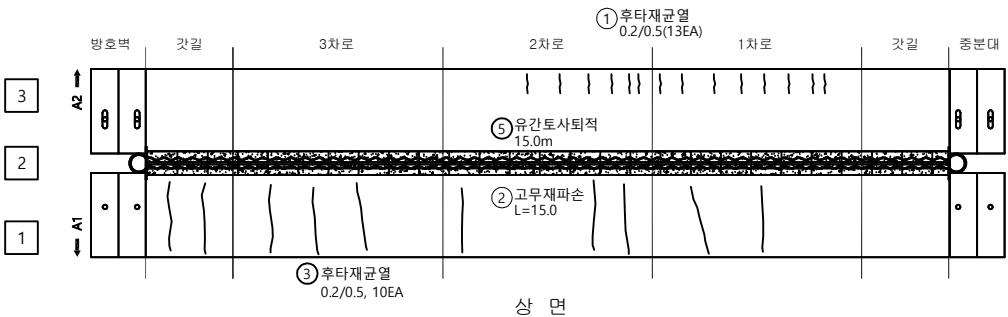
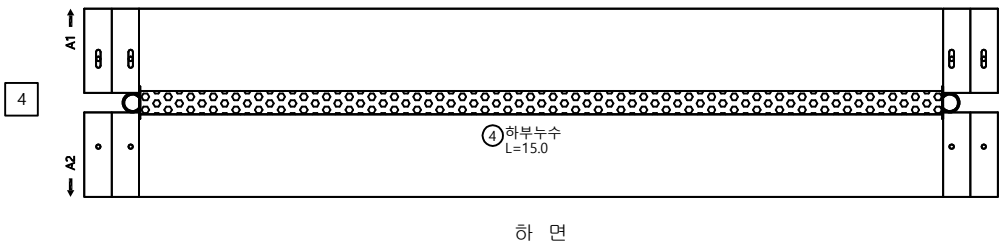
| 번호 | 선/구 | 부재명 | 손 상 결 결 | 손 상 규 모 | | | | | | 비고 |
|---|---|---|---|---|---|---|---|---|---|---|
| 1 | 구 | 신축이음 | 후타재 균열 | 0.2 | 0.5 | | 13 | m | 6.50 | |
| 3 | 구 | 신축이음 | 후타재 균열 | 0.2 | 0.5 | | 10 | m | 5.00 | |
| 4 | 구 | 신축이음 | 해부누수 | | 15.0 | | 1 | m | 15.00 | |

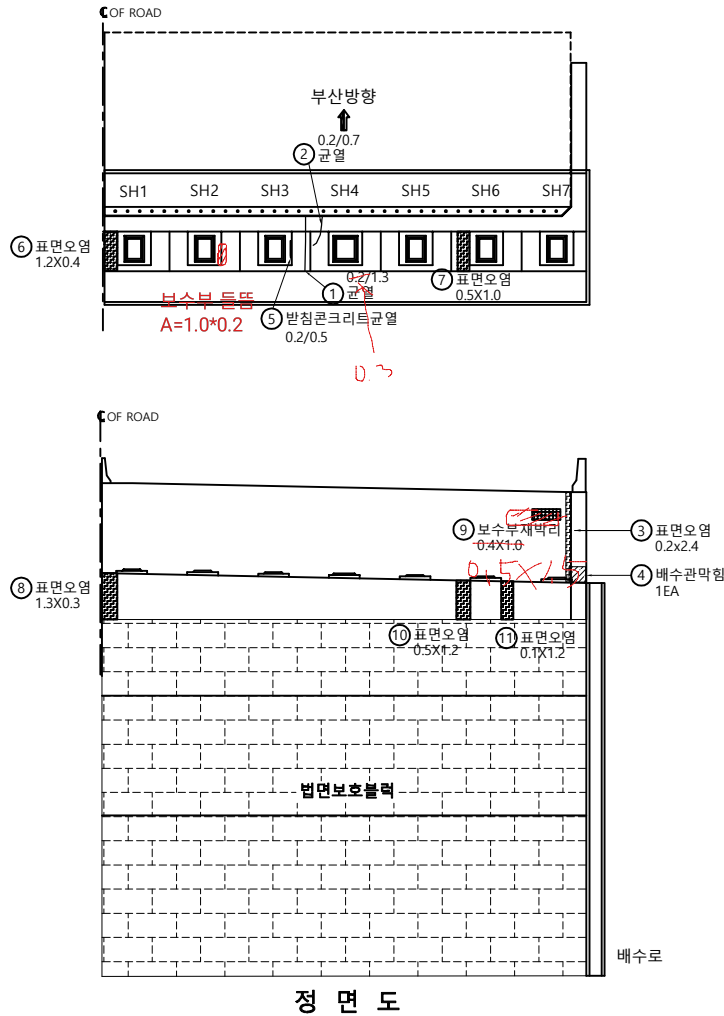
# 두현교(부산) 교대 A1

| 교대 | | | | | | | | | | |
|---|---|---|---|---|---|---|---|---|---|---|
| 1 | 구 | 교대 | 균열 | 0.2 | 1.3 | | 1 | m | 1.30 | |
| 2 | 구 | 교대 | 균열 | 0.2 | 0.7 | | 1 | m | 0.70 | |
| 5 | 구 | 교량받침 | 반침콘크리트 균열 | 0.2 | 0.5 | | 1 | m | 0.50 | |

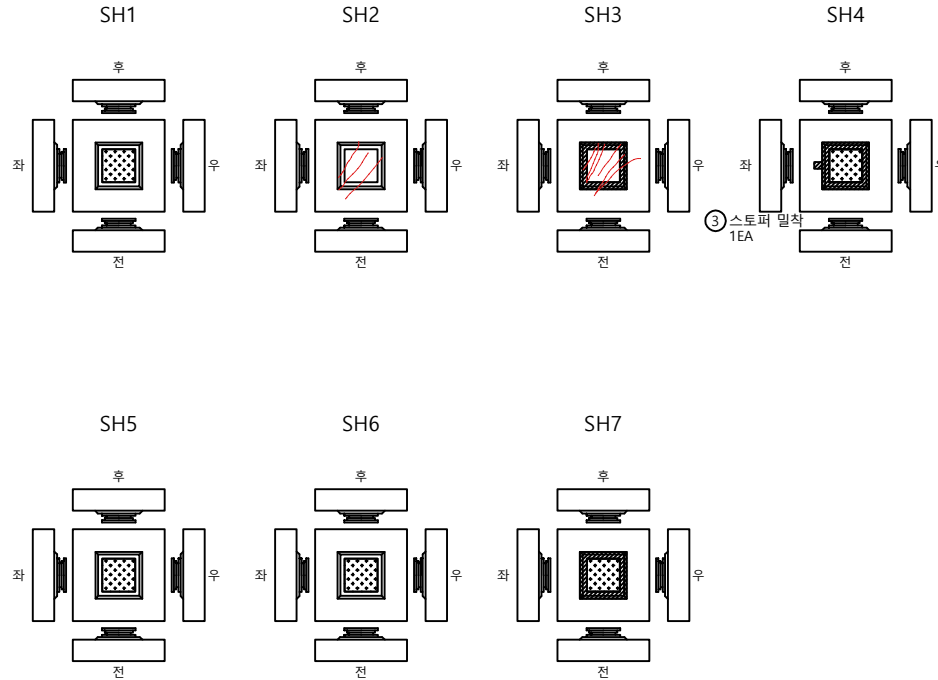
- ① 플레이트부식  
5EA
- ② 탄성패드 밀림  
3EA

| 번호 | | 신/구 | 부재명 | 손상현황 | 손상규모 | | | | | | 비고 |
|---|---|---|---|---|---|---|---|---|---|---|---|
| 1 | 신 | 교량받침 | 플레이트 부식 | | | | | 5 | EA | 5.00 | |

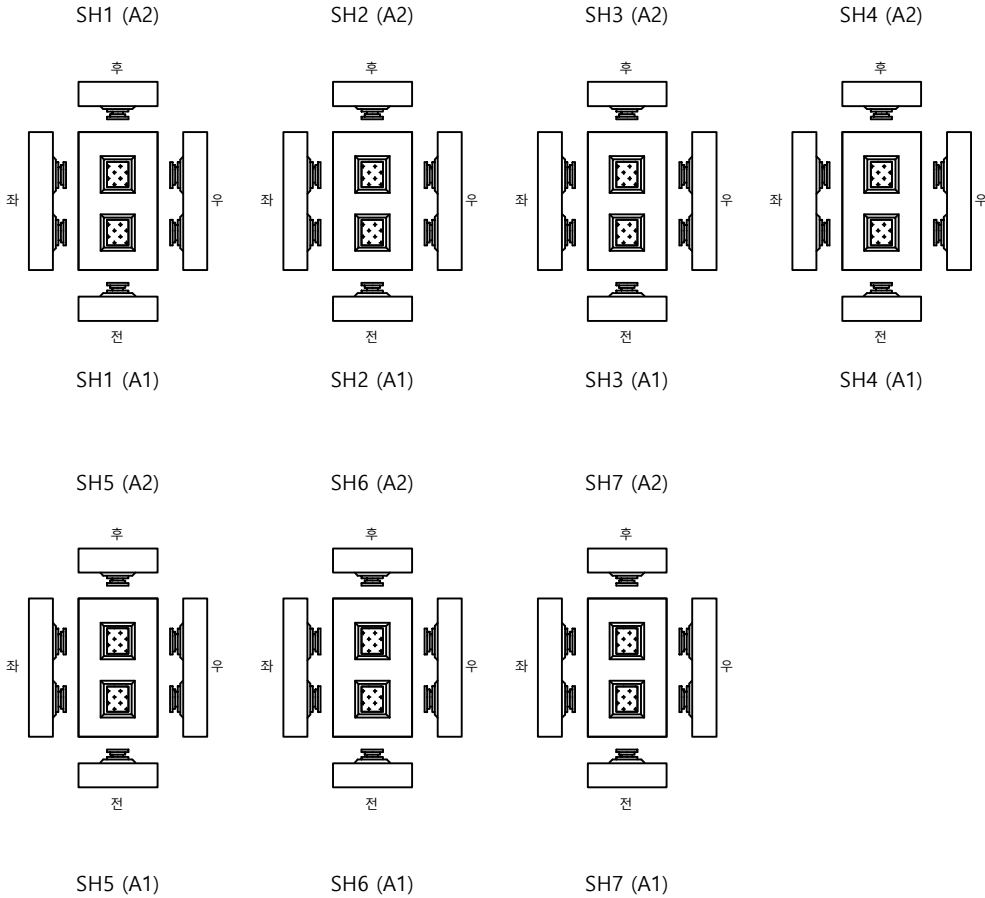
두현교(부산) 받침장치 P6

①플레이트부식  
14EA
