# 두현교(부산) 교면포장 S1

2023년 부산울산고속도로 정밀안전점검 및 성능평가용역

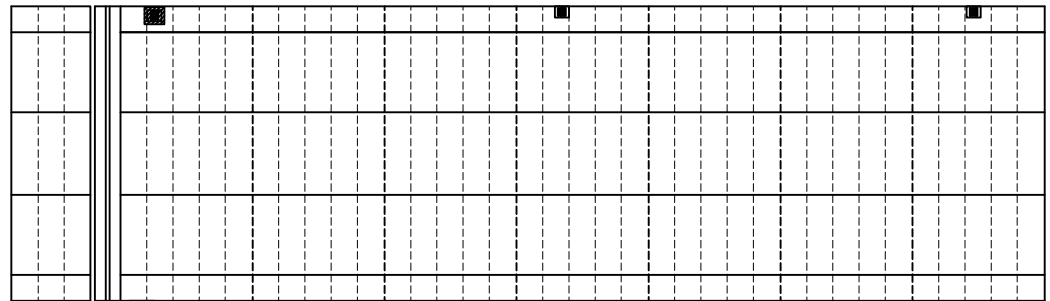
| 번호 | 신/구 | 부재명 | 손 상 현 황 | 손 상 규 모 | | | | | 비고 |
|---|---|---|---|---|---|---|---|---|---|
| 1 | 구 | 방호벽 | 균열 | 0.2 | 35.0 | | 1 | m | 35.00 |
| 2 | 구 | 배수시설 | 점수구 막힘 | | | | 1 | EA | 1.00 |

② 침수구 막힘  
0m 1EA

① 균열  
0.2/35.0

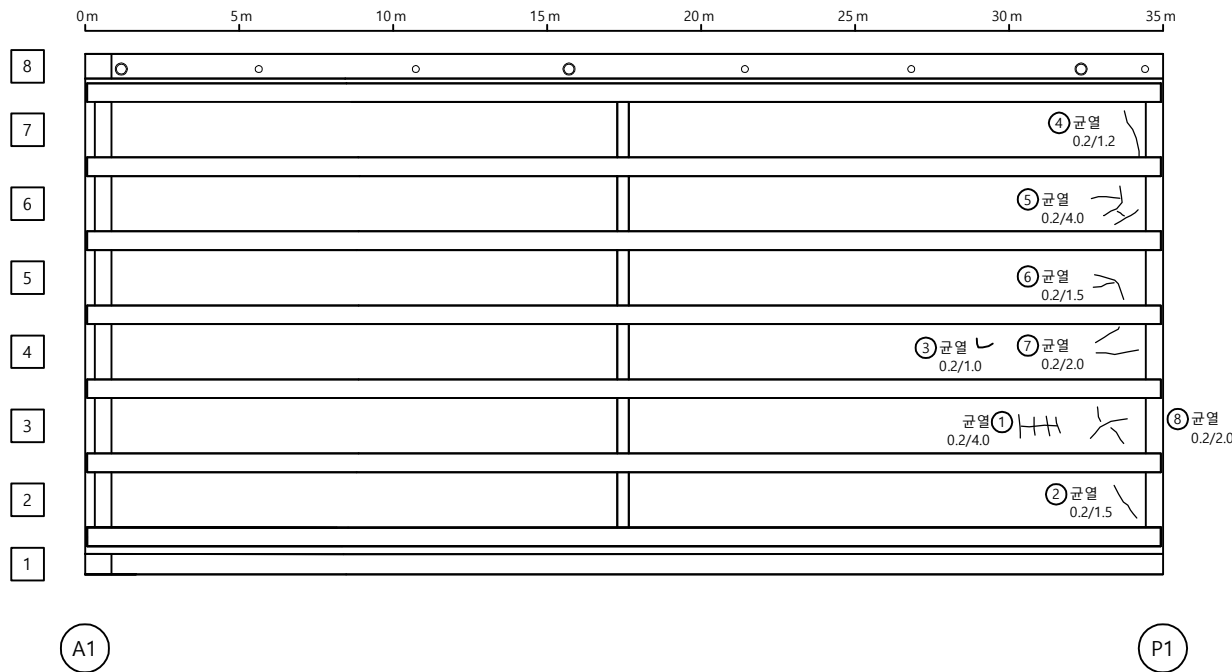
| 번호 | 신/구 | 부재명 | 손 상 현 황 | 손 상 규 모 | | | | | 비고 |
|---|---|---|---|---|---|---|---|---|---|
| 1 | 구 | 바닥판 | 균열 | 0.2 | 4.0 | | 1 | m | 4.00 |

② 유도배수관 위치불량  
1EA

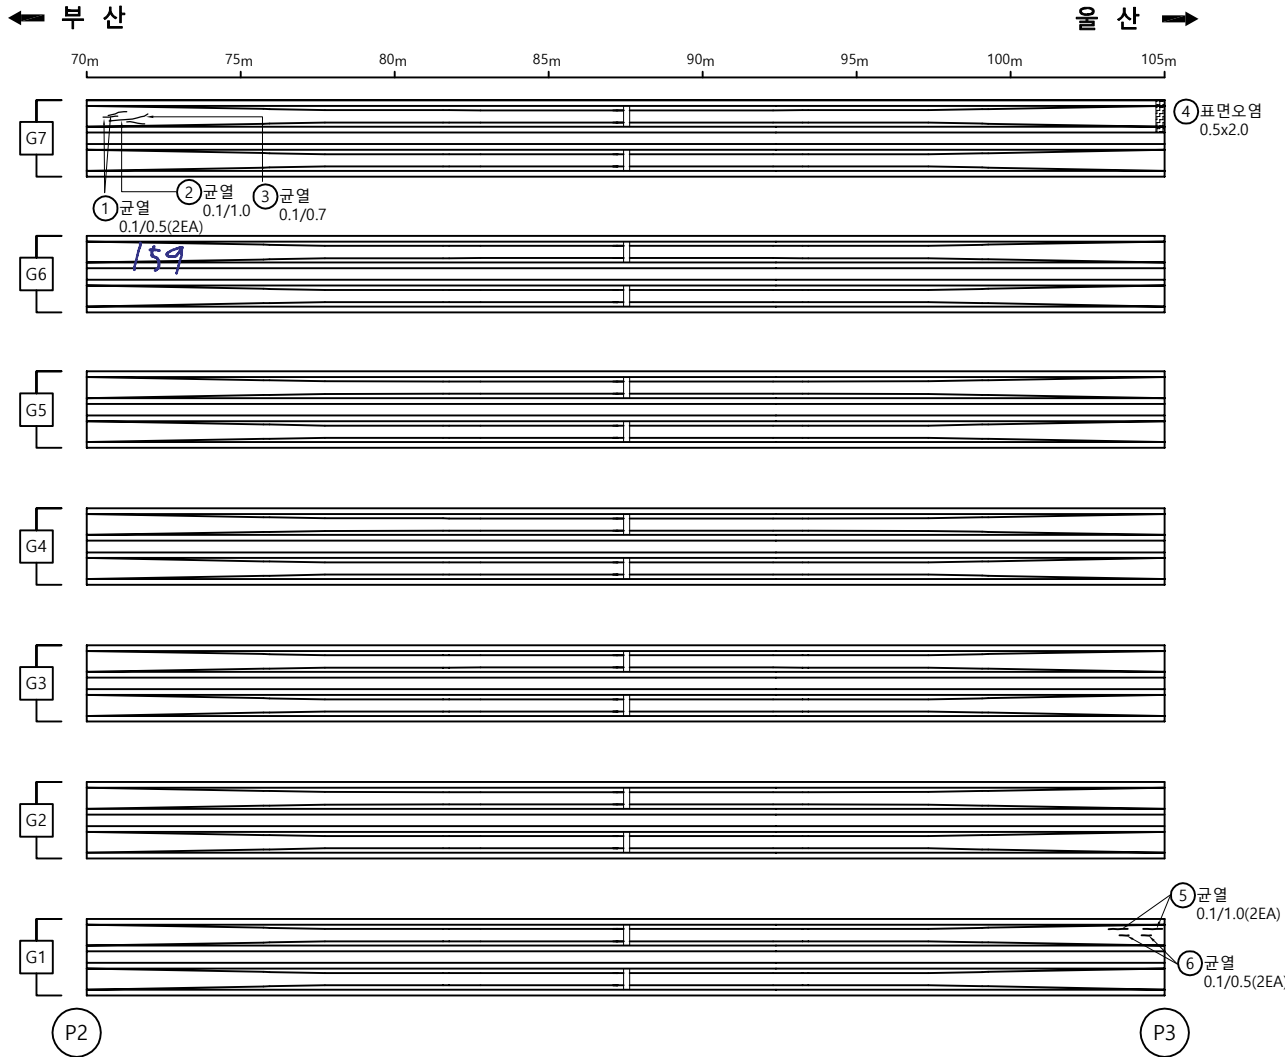
# 두현교(부산) 거더 S3

| 거더 S3 | | | | | | | | | |
|---|---|---|---|---|---|---|---|---|---|
| 1 | 구 | 거더 | 균열 | 0.1 | 0.5 | | 2 | m | 1.00 |
| 2 | 구 | 거더 | 균열 | 0.1 | 1.0 | | 1 | m | 1.00 |

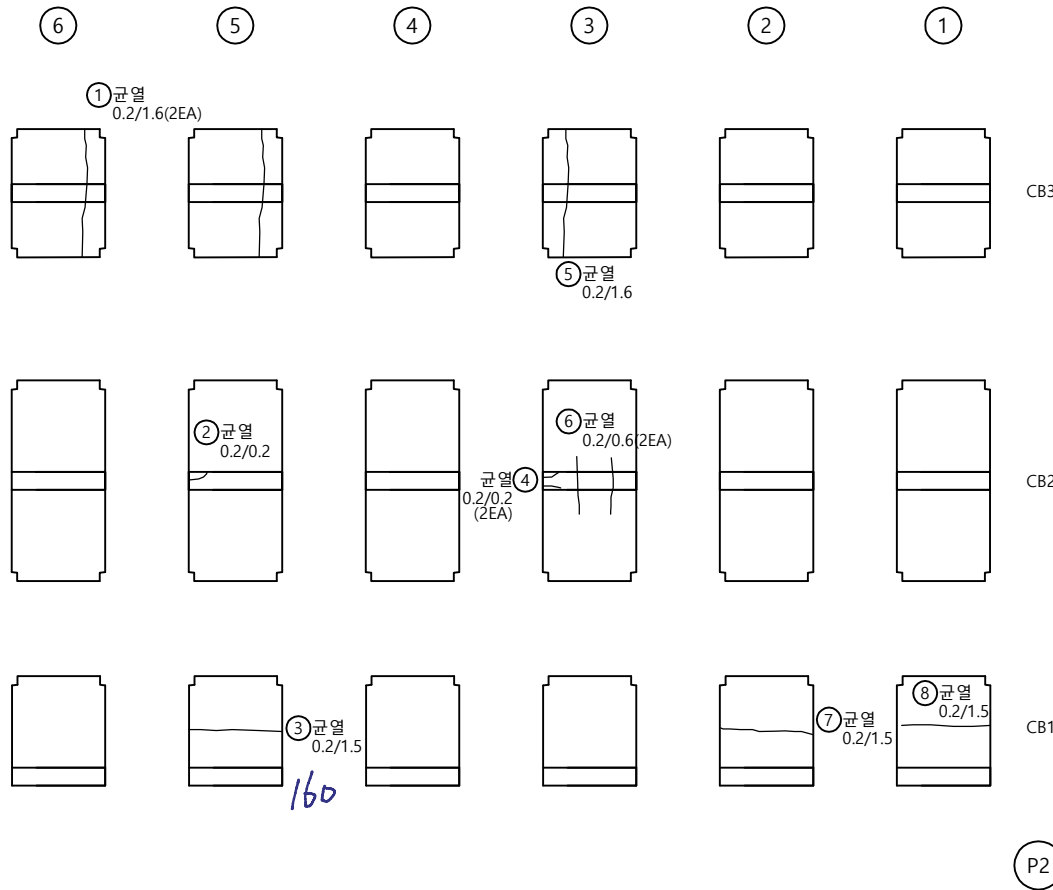
두현교(부산) 가로보 S3

| 가로보 | | | | | | | | | | |
|---|---|---|---|---|---|---|---|---|---|---|
| 1 | 구 | 가로보 | 균열 | 0.2 | 1.6 | | 1 | m | 1.60 | |

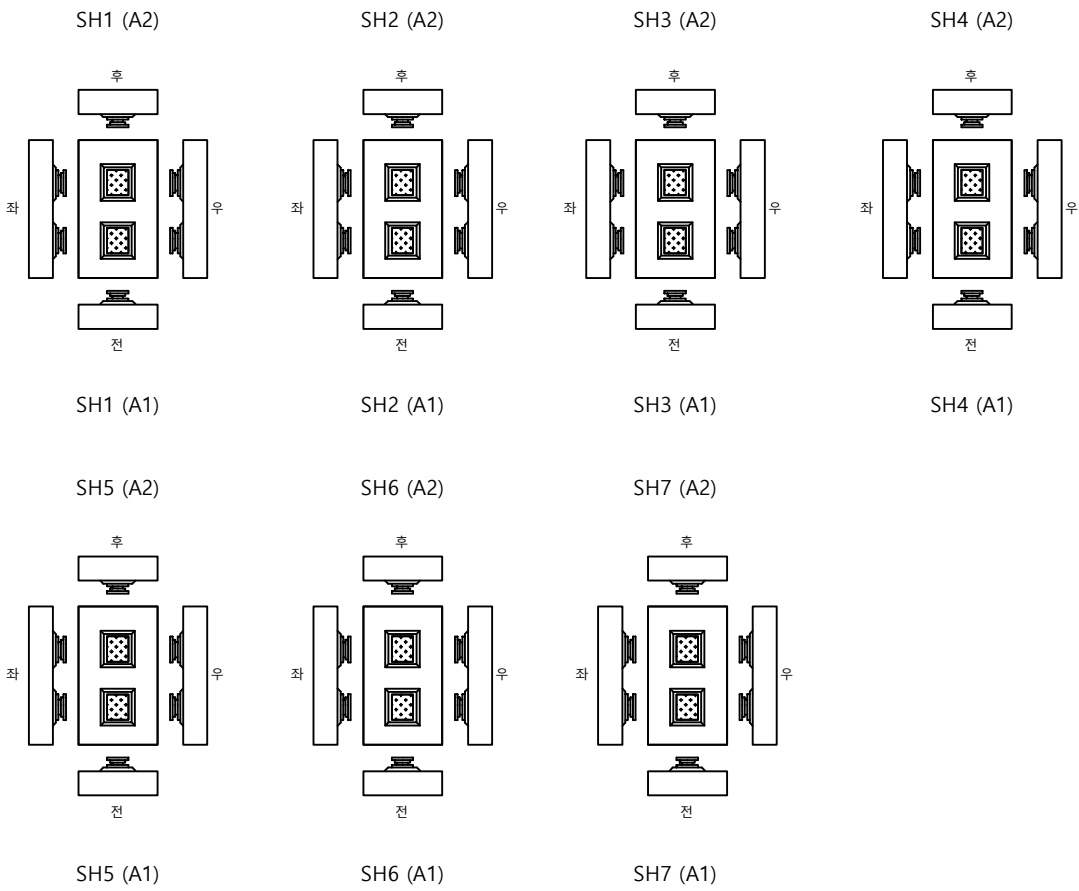
두현교(부산) 받침장치 P3

① 플레이트 부식  
14EA
