# 두현교(울산) 교면포장 S1

# 손 상 물 량 표

2023년 부산울산고속도로 정밀안전점검 및 성능평가용역

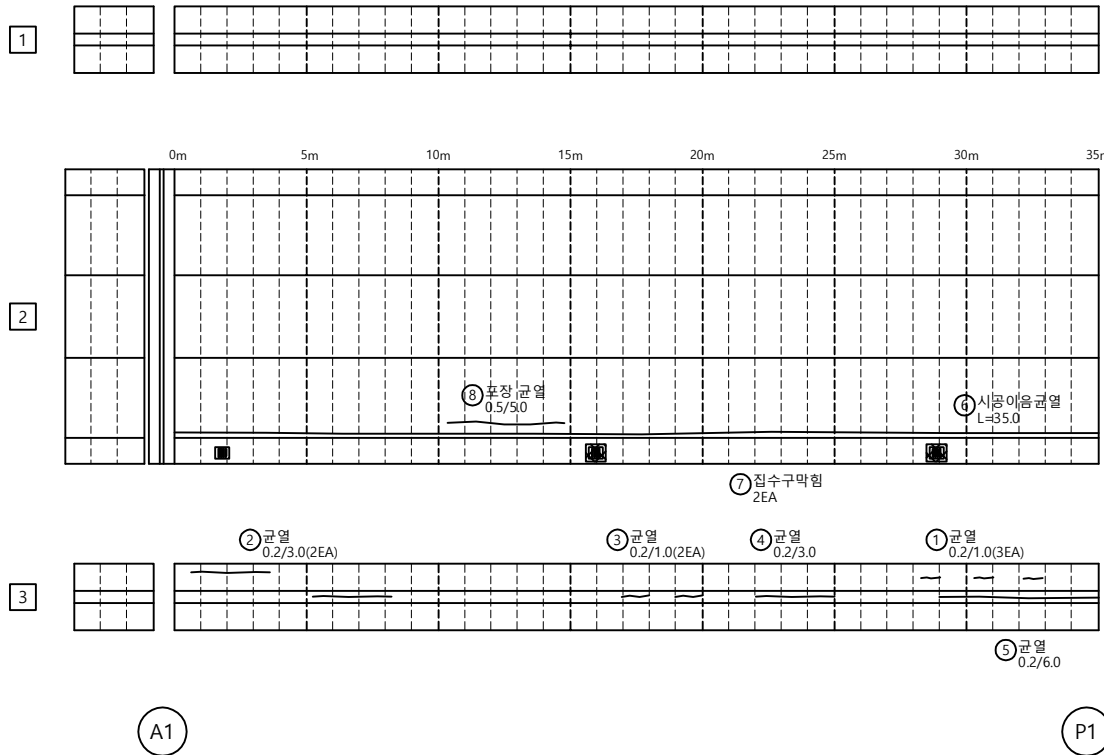
| 변호 | 선/구 | 부재명 | 손 상 현 황 | 손 상 규 모 | | | | | | 비고 |
|---|---|---|---|---|---|---|---|---|---|---|
| 1 | 구 | 방호벽 | 균열 | 0.2 | 1.0 | | 3 | m | 3.00 | |
| 2 | 구 | 방호벽 | 균열 | 0.2 | 3.0 | | 2 | m | 6.00 | |
| 3 | 구 | 방호벽 | 균열 | 0.2 | 1.0 | | 2 | m | 2.00 | |
| 4 | 구 | 방호벽 | 균열 | 0.2 | 1.0 | | 1 | m | 1.00 | |
| 5 | 구 | 방호벽 | 균열 | 0.2 | 6.0 | | 1 | m | 6.00 | |
| 6 | 구 | 교면포장 | 시공이음 균열 | | 35.0 | | 1 | m | 35.00 | |
| 7 | 신 | 배수시설 | 점수구 막힘 | | | | 1 | EA | 1.00 | |
| 8 | 신 | 교면포장 | 포장균열 | 0.5 | 5.0 | | 1 | m | 5.00 | |

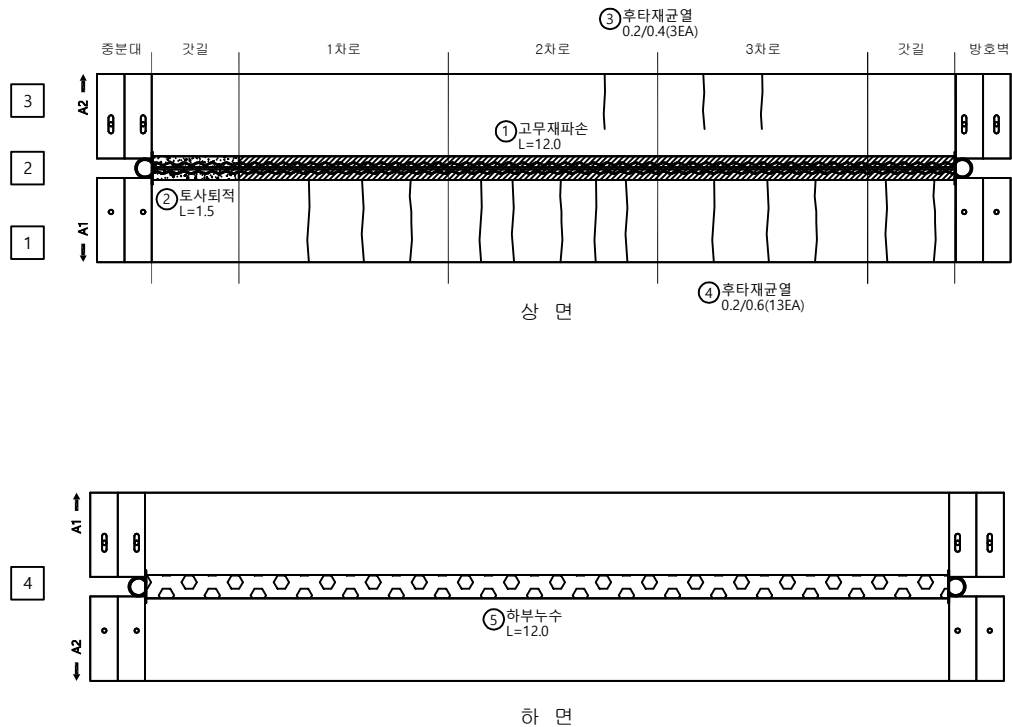
| 번호 | 선/구 | 부재명 | 손 상 권 형 | 손 상 규 모 | | | | | 비고 |
|---|---|---|---|---|---|---|---|---|---|
| 3 | 구 | 신축이음 | 후타재 균열 | 0.2 | 0.4 | | 3 | m | 1.20 |
| 4 | 구 | 신축이음 | 후타재 균열 | 0.2 | 0.6 | | 13 | m | 7.80 |
| 5 | 구 | 신축이음 | 하부누수 | | 12.0 | | 1 | m | 12.00 |
