두현교(울산) 교면포장 S1

2023년 부산울산고속도로 정밀안전점검 및 성능평가용역

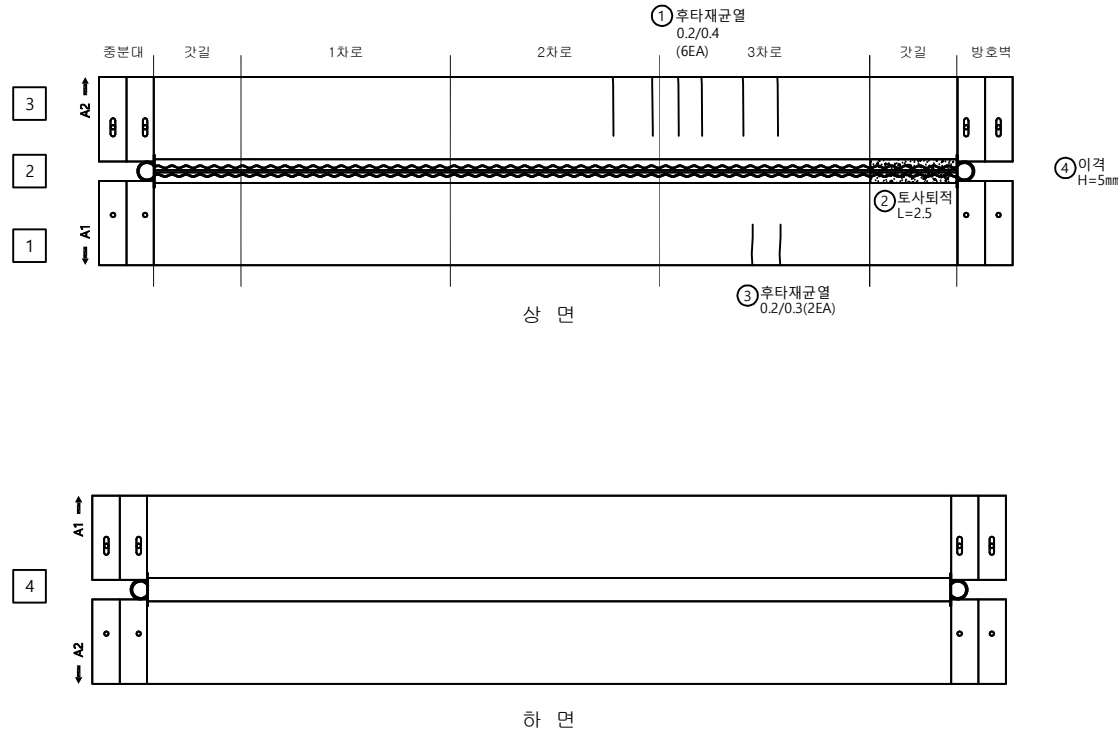
두현교(울산) 신축이음 A2

| 신축이음 | | | | | | | | | |
|---|---|---|---|---|---|---|---|---|---|
| 1 | 구 | 신축이음 | 후타재 균열 | 0.2 | 0.4 | | 6 | m | 2.40 |
| 3 | 구 | 신축이음 | 후타재 균열 | 0.2 | 0.3 | | 2 | m | 0.60 |

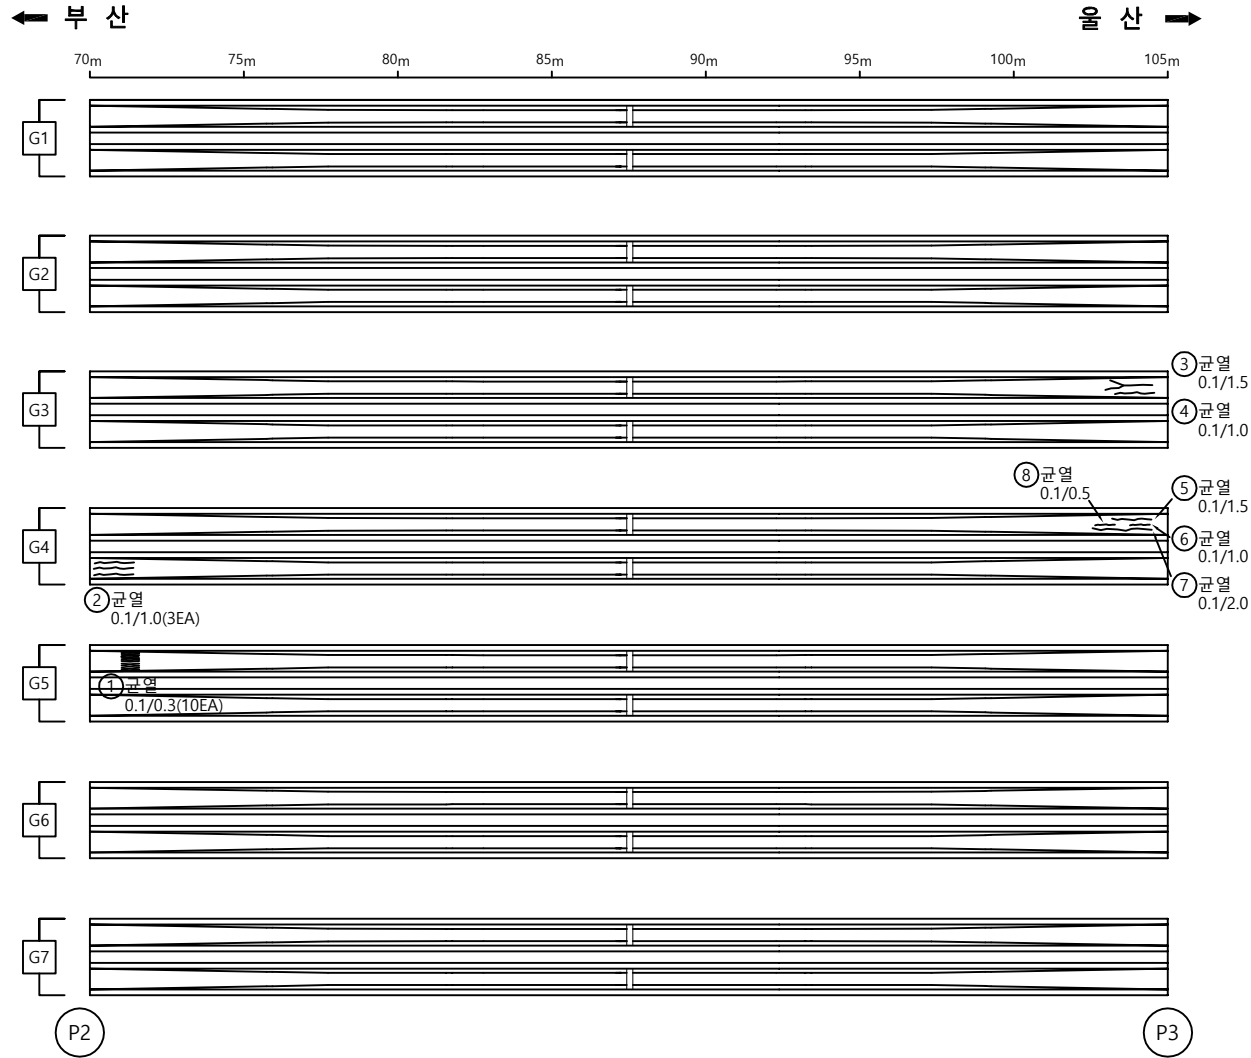
# 두현교(울산) 거더 S3

| 거더<br>S3 | | | | | | | | | |
|---|---|---|---|---|---|---|---|---|---|
| 1 | 구 | 거더 | 균열 | 0.1 | 0.3 | | 10 | m | 3.00 |
| 2 | 구 | 거더 | 균열 | 0.1 | 1.0 | | 3 | m | 3.00 |
| 3 | 구 | 거더 | 균열 | 0.1 | 1.5 | | 1 | m | 1.50 |
| 4 | 구 | 거더 | 균열 | 0.1 | 1.0 | | 1 | m | 1.00 |
| 5 | 구 | 거더 | 균열 | 0.1 | 1.5 | | 1 | m | 1.50 |
| 6 | 구 | 거더 | 균열 | 0.1 | 1.0 | | 1 | m | 1.00 |
| 7 | 구 | 거더 | 균열 | 0.1 | 2.0 | | 1 | m | 2.00 |
| 8 | 구 | 거더 | 균열 | 0.1 | 0.5 | | 1 | m | 0.50 |

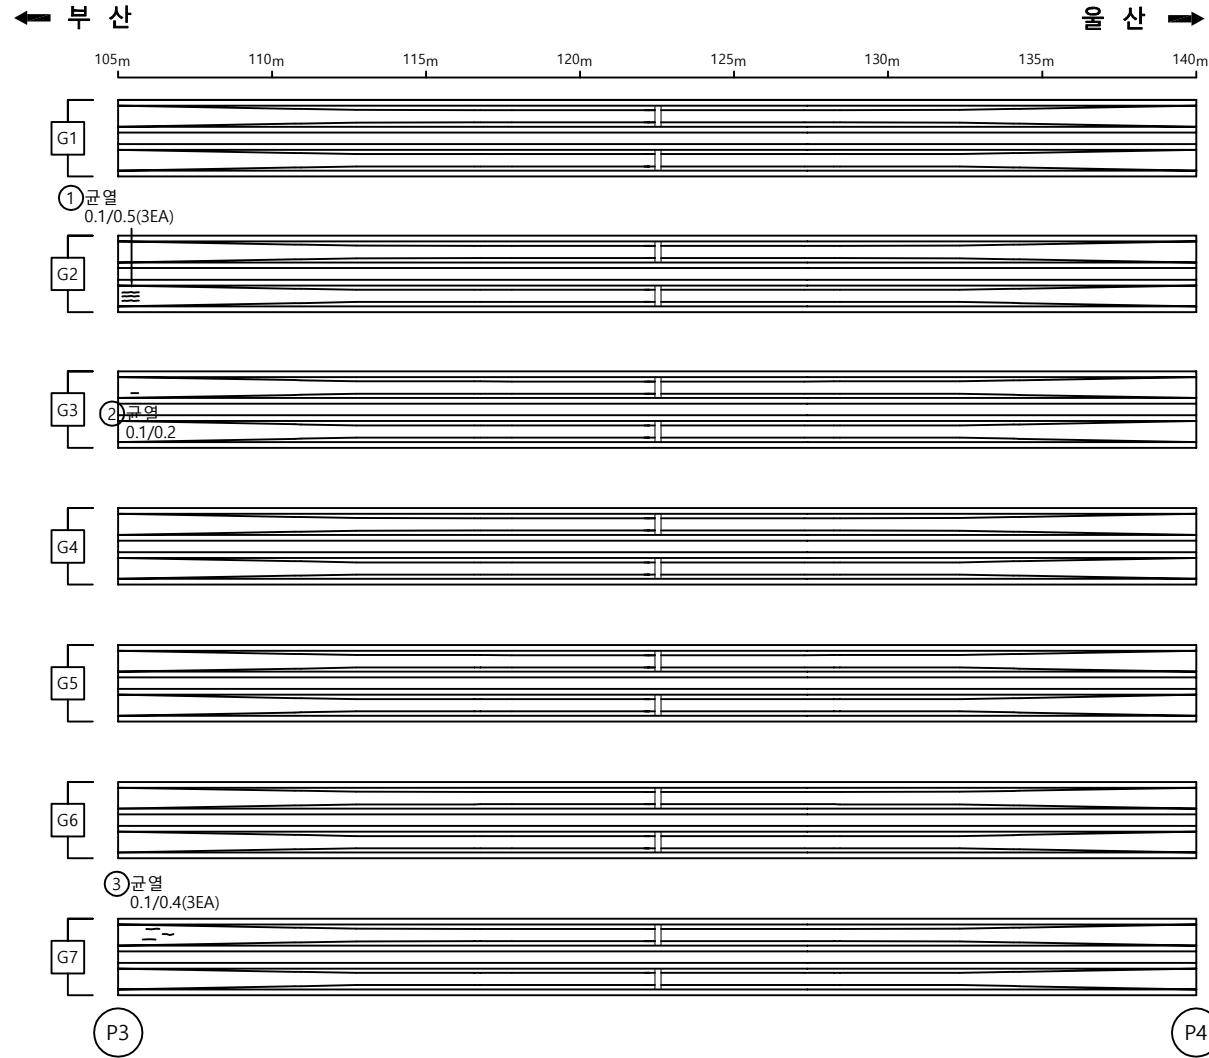
# 두현교(울산) 거더 S4

| 거더 S4 | | | | | | | | | |
|---|---|---|---|---|---|---|---|---|---|
| 1 | 구 | 거더 | 균열 | 0.1 | 0.5 | | 3 | m | 1.50 |
| 2 | 구 | 거더 | 균열 | 0.1 | 0.2 | | 1 | m | 0.20 |
| 3 | 구 | 거더 | 균열 | 0.1 | 0.4 | | 3 | m | 1.20 |

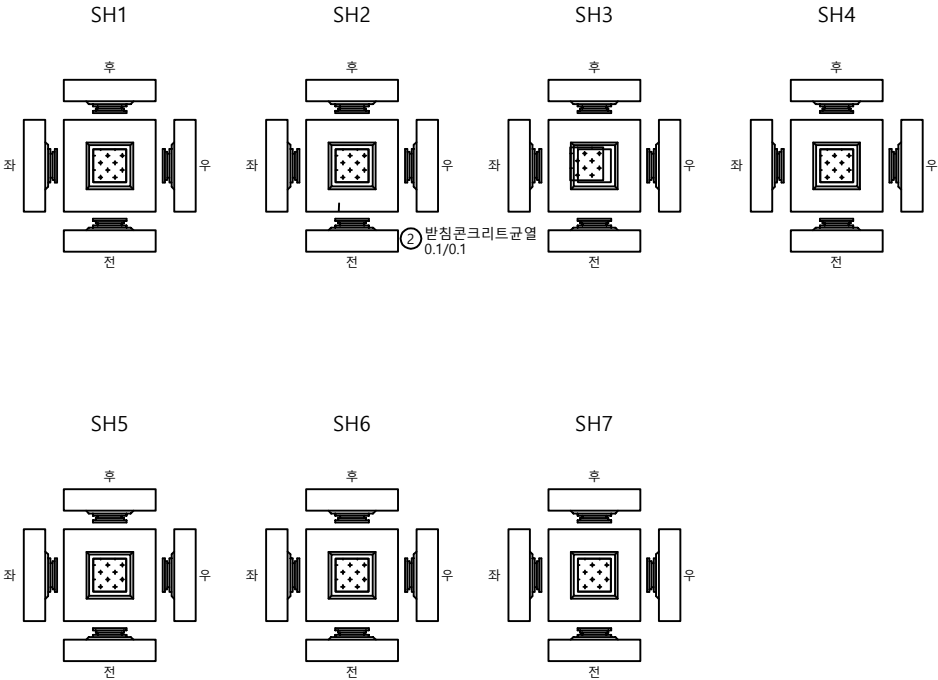
| 번호 | 신/구 | 부재명 | 손 상 현 상 | 손 상 규 모 | | | | | | 비고 |
|---|---|---|---|---|---|---|---|---|---|---|
| 1 | 신 | 교량받침 | 블레이드 부식 | | | | 7 | EA | 7.00 | |
| 2 | 구 | 교량받침 | 받침콘크리트 균열 | 0.1 | 0.1 | | 1 | m | 0.10 | |

① 블레이드 부식  
7EA

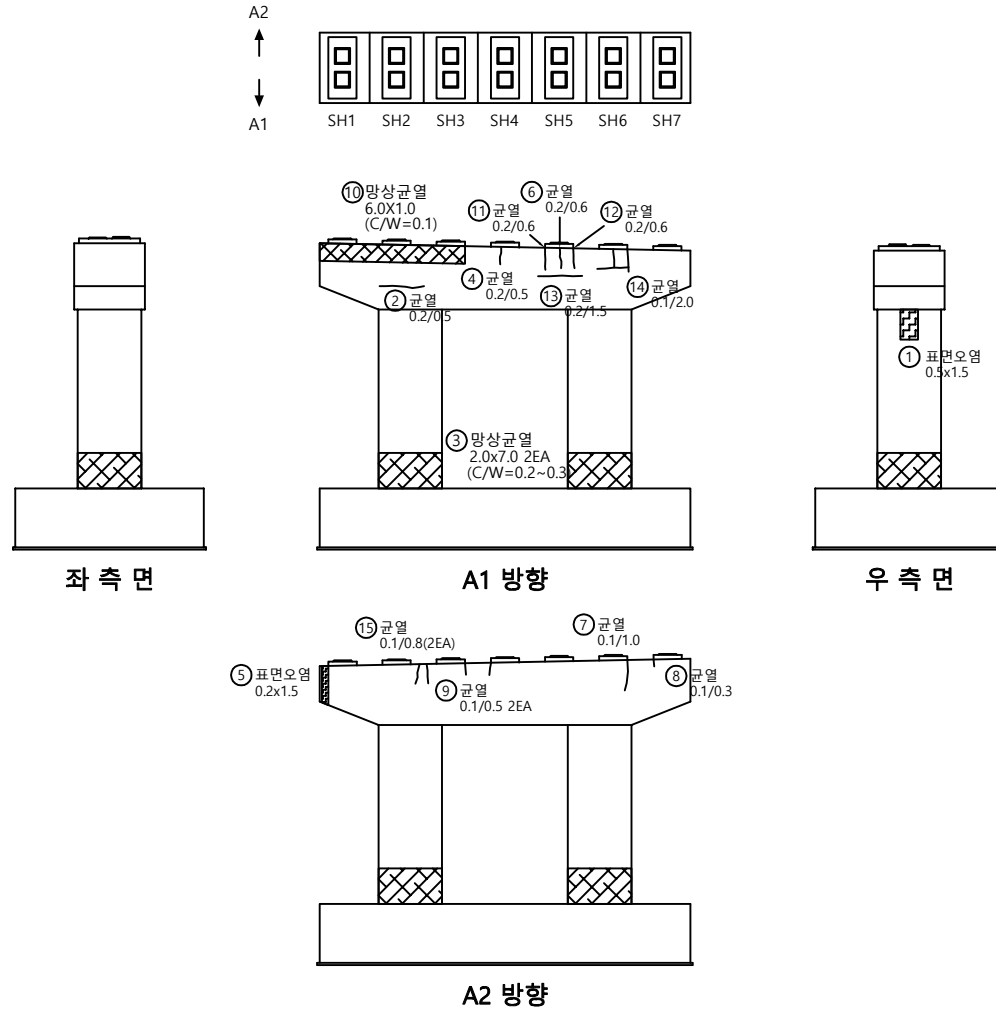
| 교각 | | | | | | | | | |
|---|---|---|---|---|---|---|---|---|---|
| P1 | | | | | | | | | |

| 교각 | | | | | | | | | |
|---|---|---|---|---|---|---|---|---|---|
| 2 | 구 | 교각 | 균열 | 0.2 | 0.5 | | 1 | m | 0.50 |
| 3 | 신 | 교각 | 망상균열 | 0.2 | 2.0 | 7.0 | 2 | m <sup>2</sup> | 28.00 |
| 4 | 구 | 교각 | 균열 | 0.2 | 0.5 | | 1 | m | 0.50 |
| 6 | 구 | 교각 | 균열 | 0.2 | 0.6 | | 1 | m | 0.60 |
| 7 | 구 | 교각 | 균열 | 0.1 | 1.0 | | 1 | m | 1.00 |
| 8 | 구 | 교각 | 균열 | 0.1 | 0.3 | | 1 | m | 0.30 |
| 9 | 신 | 교각 | 균열 | 0.1 | 0.5 | | 2 | m | 1.00 |
| 10 | 구 | 교각 | 망상균열 | 0.2 | 6.0 | 1.0 | 1 | m <sup>2</sup> | 6.00 |
| 11 | 구 | 교각 | 균열 | 0.2 | 0.6 | | 1 | m | 0.60 |
| 12 | 구 | 교각 | 균열 | 0.2 | 0.6 | | 1 | m | 0.60 |
| 13 | 구 | 교각 | 균열 | 0.2 | 1.5 | | 1 | m | 1.50 |
| 14 | 구 | 교각 | 균열 | 0.1 | 2.0 | | 1 | m | 2.00 |
| 15 | 구 | 교각 | 균열 | 0.1 | 0.8 | | 2 | m | 1.60 |

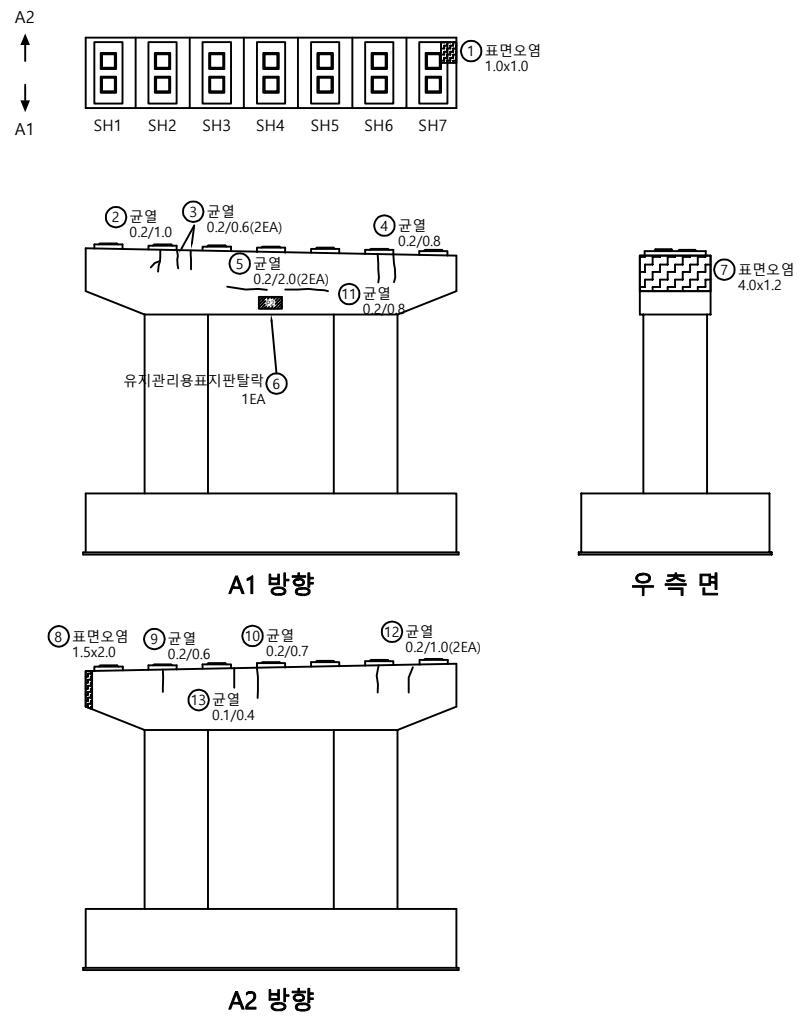
| 교각 | | | | | | | | | |
|---|---|---|---|---|---|---|---|---|---|
| P2 | | | | | | | | | |

| 교각 | | | | | | | | | |
|---|---|---|---|---|---|---|---|---|---|
| 2 | 구 | 교각 | 균열 | 0.2 | 1.0 | | 1 | m | 1.00 |
| 3 | 구 | 교각 | 균열 | 0.2 | 0.6 | | 2 | m | 1.20 |
| 4 | 구 | 교각 | 균열 | 0.2 | 0.8 | | 1 | m | 0.80 |

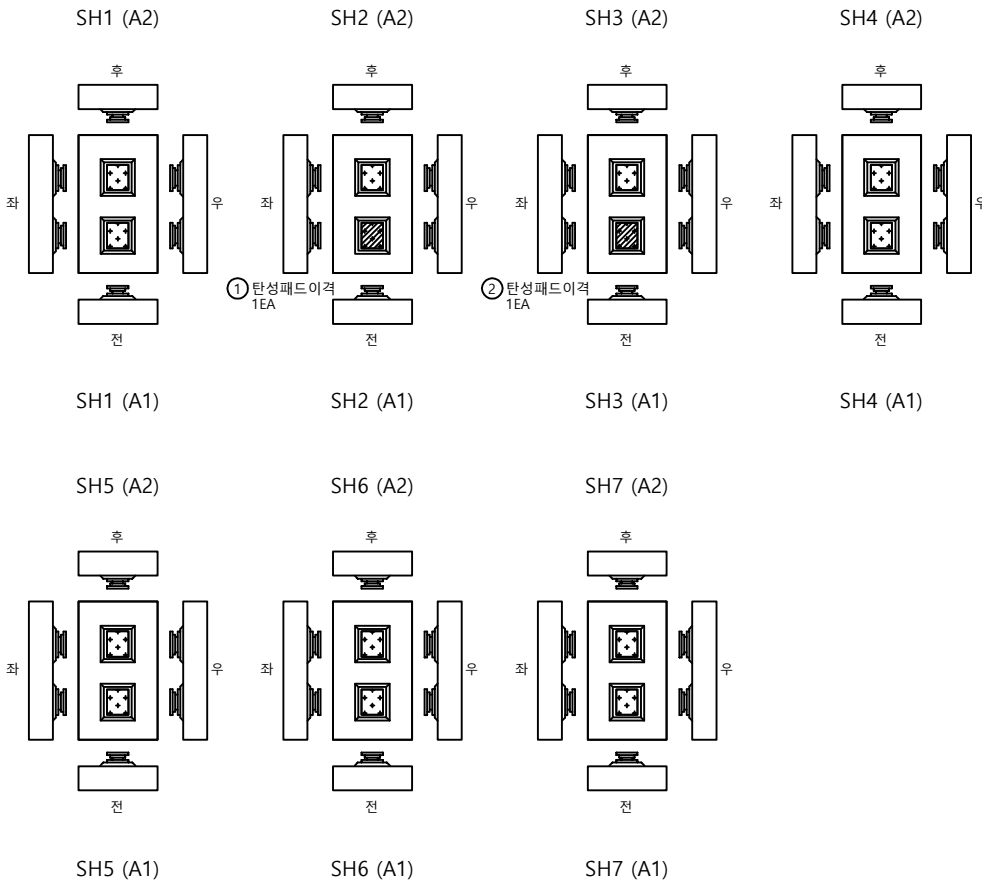
두현교(울산) 받침장치 P6

③플레이트부식  
14EA

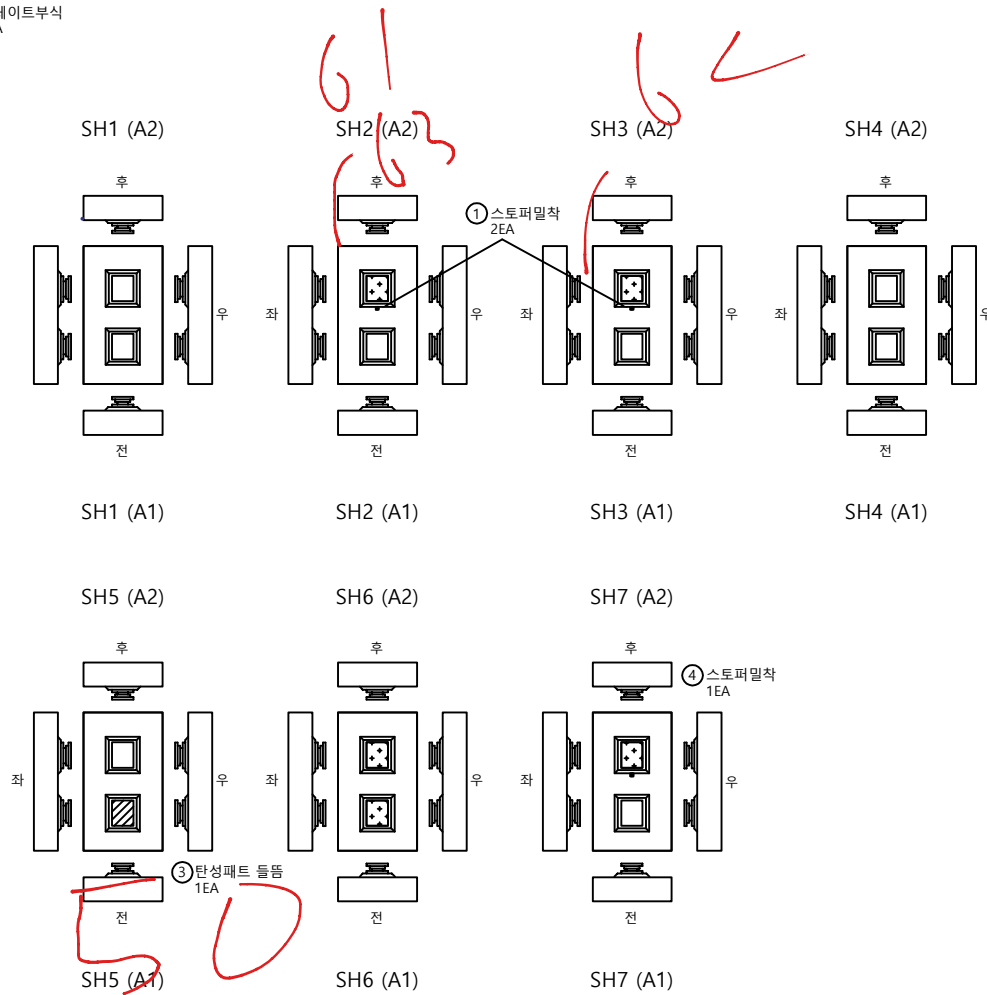
# 두현교(울산) 받침장치 P7

② 플레이트부식  
5EA
