# 두현교(울산) 교면포장 S1

2023년 부산울산고속도로 정밀안전점검 및 성능평가용역

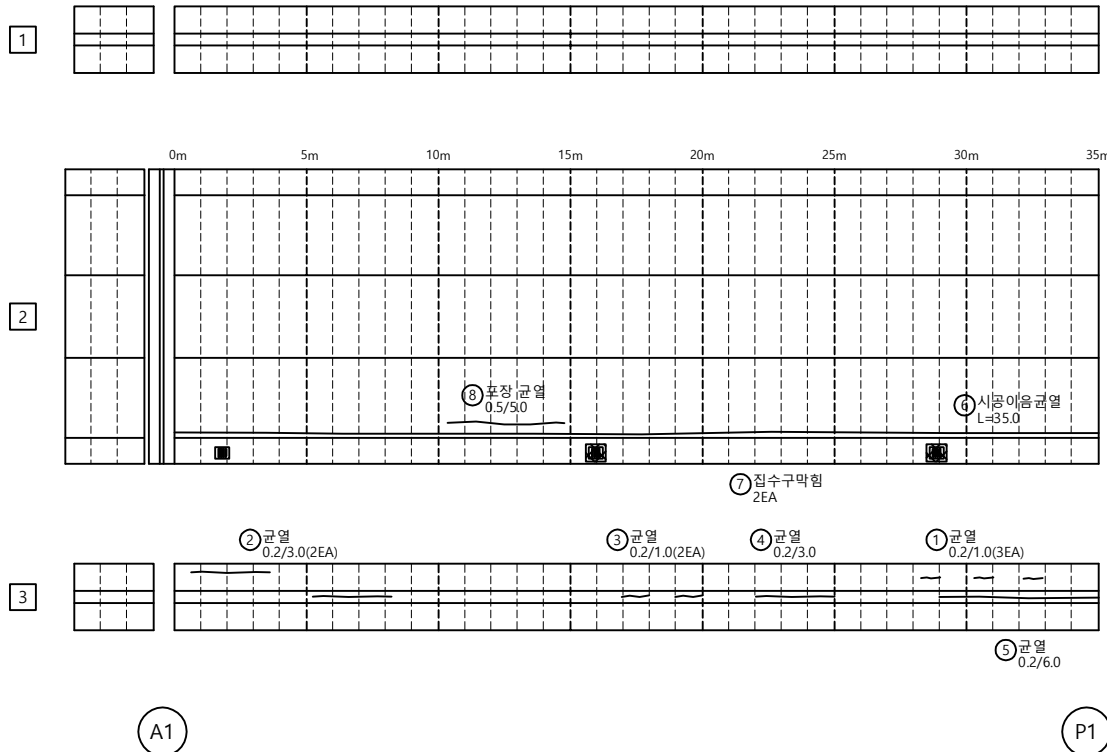
| 변호 | 선/구 | 부재명 | 손 상 현 황 | 손 상 규 모 | | | | | | 비고 |
|---|---|---|---|---|---|---|---|---|---|---|
| 1 | 구 | 방호벽 | 균열 | 0.2 | 1.0 | | 3 | m | 3.00 | |
| 2 | 구 | 방호벽 | 균열 | 0.2 | 3.0 | | 2 | m | 6.00 | |
| 3 | 구 | 방호벽 | 균열 | 0.2 | 1.0 | | 2 | m | 2.00 | |
| 4 | 구 | 방호벽 | 균열 | 0.2 | 1.0 | | 1 | m | 1.00 | |
| 5 | 구 | 방호벽 | 균열 | 0.2 | 6.0 | | 1 | m | 6.00 | |
| 6 | 구 | 교면포장 | 시공이음 균열 | | 35.0 | | 1 | m | 35.00 | |
| 7 | 신 | 배수시설 | 점수구 막힘 | | | | 1 | EA | 1.00 | |
| 8 | 신 | 교면포장 | 포장균열 | 0.5 | 5.0 | | 1 | m | 5.00 | |

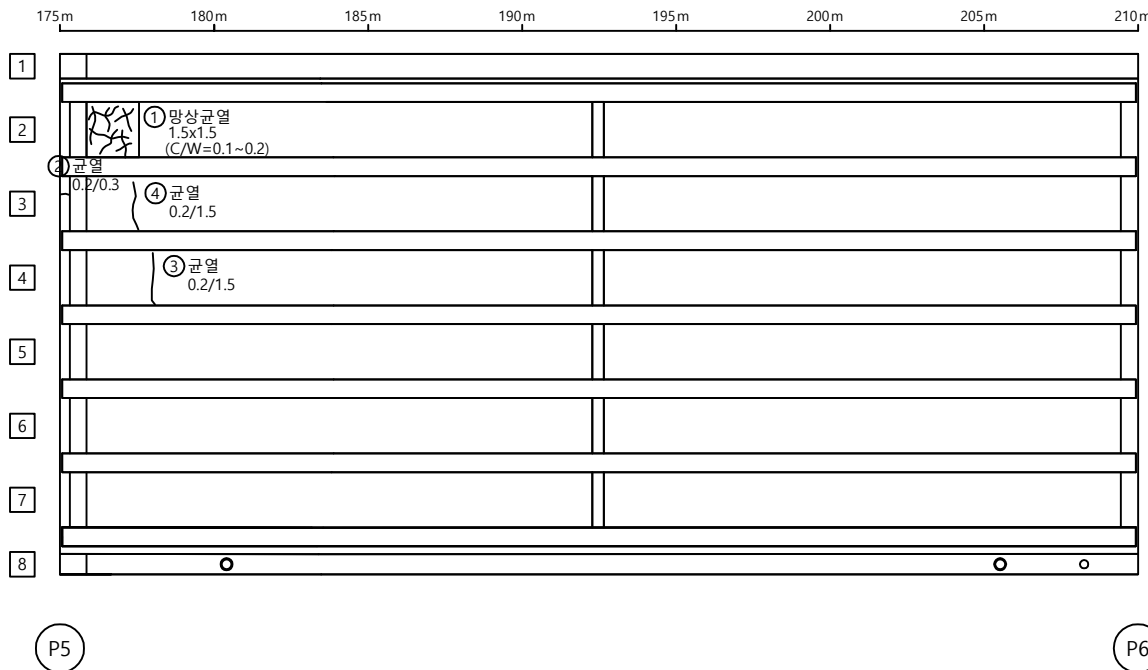
S6

| 번호 | 신/구 | 부재명 | 손상현황 | 손상규모 | | | | | | 비고 |
|---|---|---|---|---|---|---|---|---|---|---|
| 1 | 구 | 바닥판 | 망상균열 | 0.2 | 1.5 | 1.5 | 1 | m <sup>2</sup> | 2.25 | |
| 2 | 구 | 바닥판 | 균열 | 0.2 | 0.3 | | 1 | m | 0.30 | |
| 3 | 구 | 바닥판 | 균열 | 0.2 | 1.5 | | 1 | m | 1.50 | |
| 4 | 구 | 바닥판 | 균열 | 0.2 | 1.5 | | 1 | m | 1.50 | |
| 5 | 구 | 바닥판 | 균열 | 0.2 | 1.5 | | 1 | m | 1.50 | |

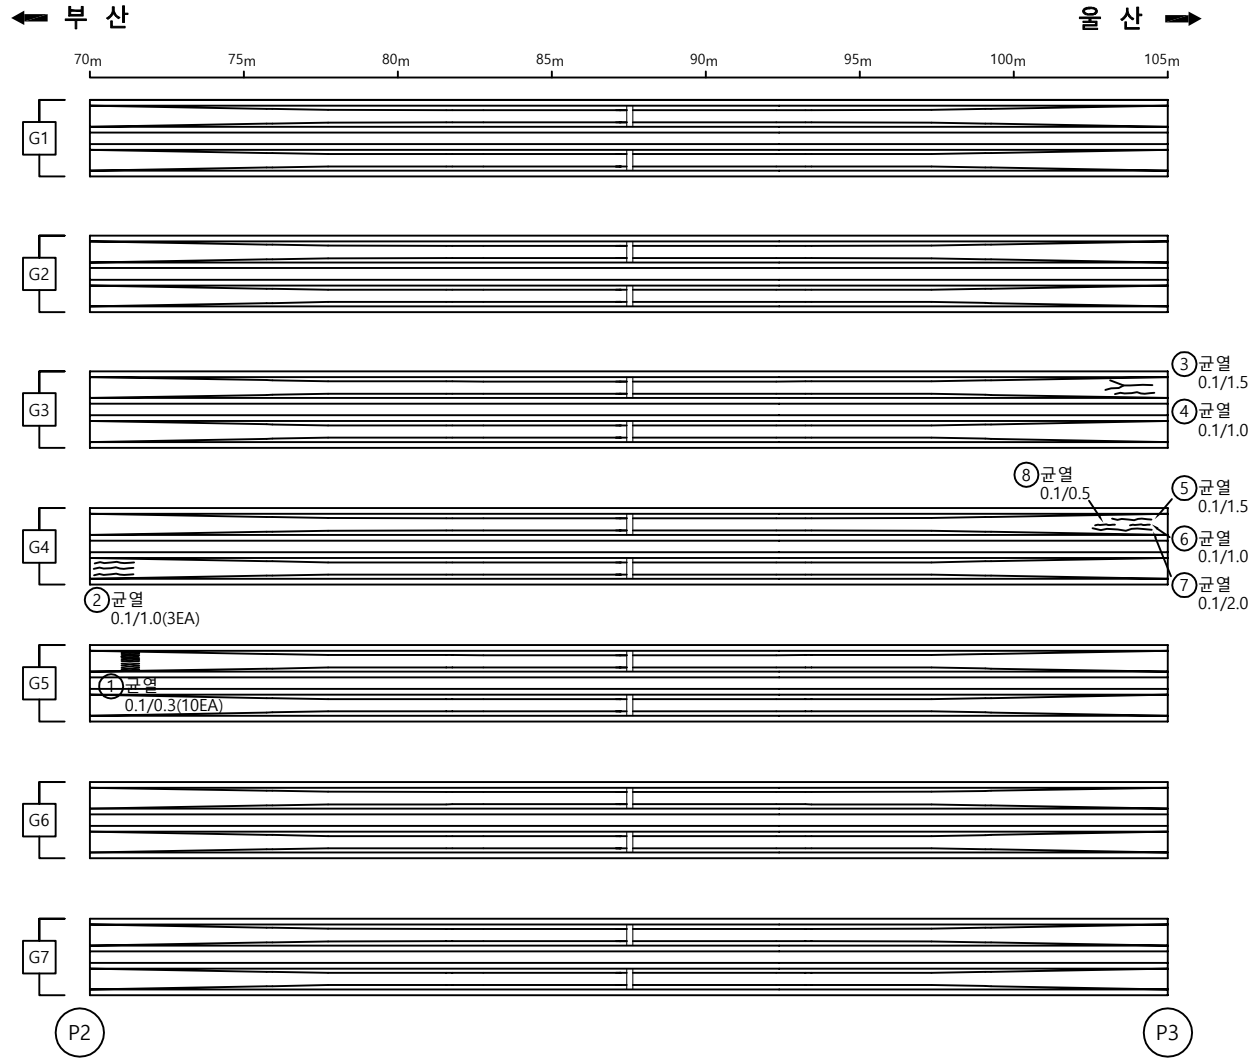
# 두현교(울산) 거더 S3

| 거더<br>S3 | | | | | | | | | |
|---|---|---|---|---|---|---|---|---|---|
| 1 | 구 | 거더 | 균열 | 0.1 | 0.3 | | 10 | m | 3.00 |
| 2 | 구 | 거더 | 균열 | 0.1 | 1.0 | | 3 | m | 3.00 |
| 3 | 구 | 거더 | 균열 | 0.1 | 1.5 | | 1 | m | 1.50 |
| 4 | 구 | 거더 | 균열 | 0.1 | 1.0 | | 1 | m | 1.00 |
| 5 | 구 | 거더 | 균열 | 0.1 | 1.5 | | 1 | m | 1.50 |
| 6 | 구 | 거더 | 균열 | 0.1 | 1.0 | | 1 | m | 1.00 |
| 7 | 구 | 거더 | 균열 | 0.1 | 2.0 | | 1 | m | 2.00 |
| 8 | 구 | 거더 | 균열 | 0.1 | 0.5 | | 1 | m | 0.50 |

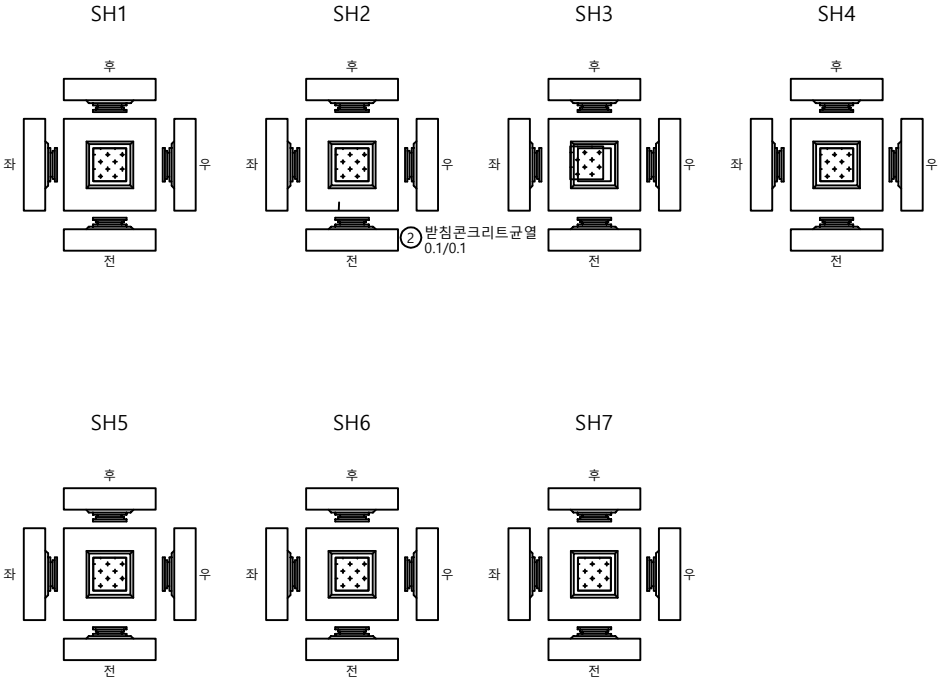
두현교(울산) 교대 A1

① 블레이드 부식  
7EA

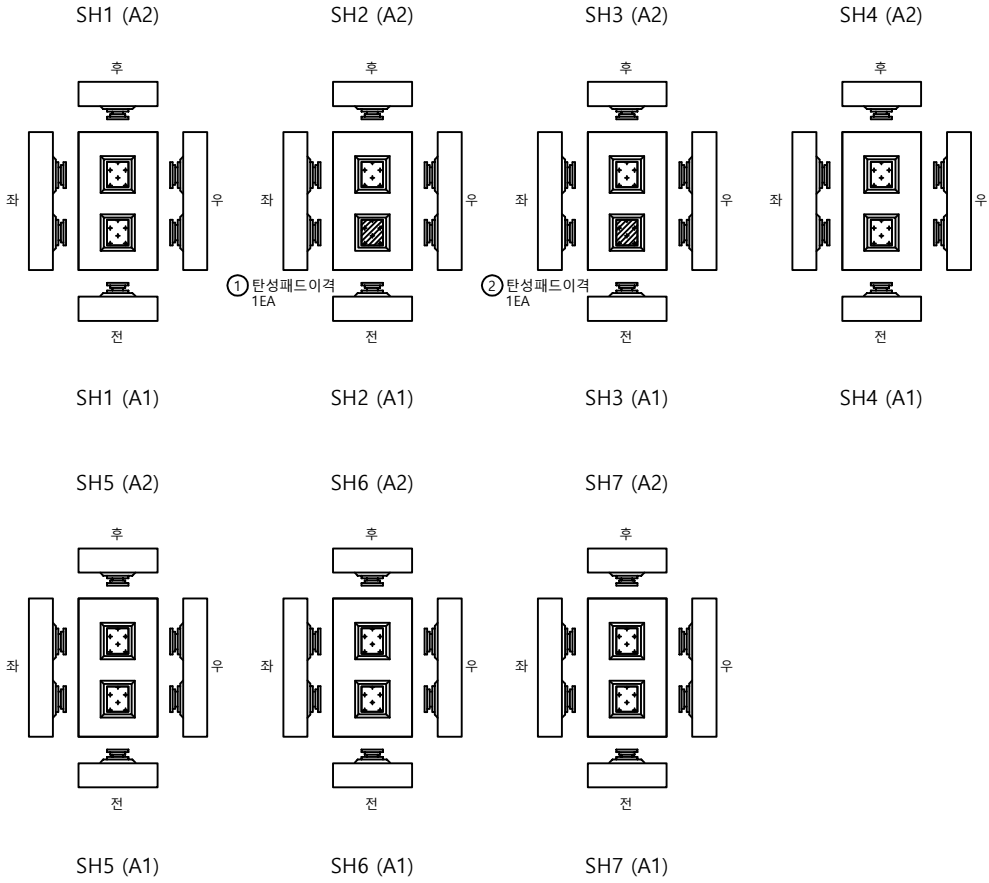
두현교(울산) 받침장치 P6

③플레이트부식  
14EA

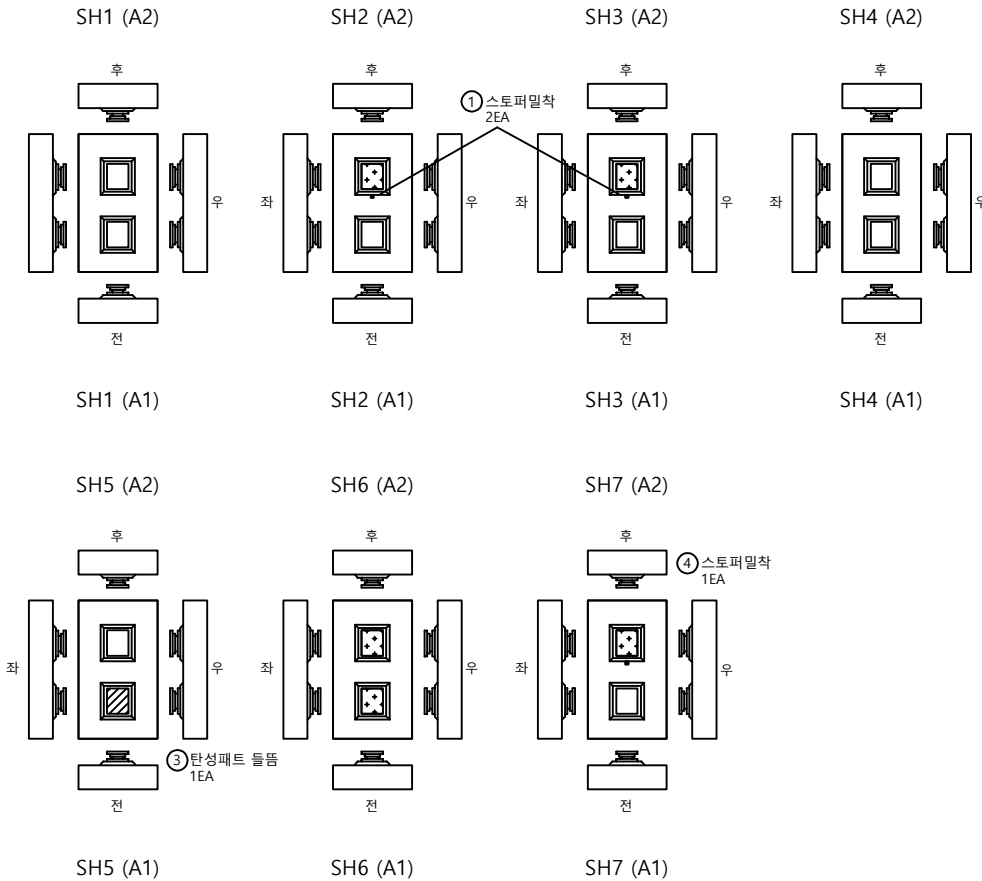
# 두현교(울산) 받침장치 P7

② 플레이트부식  
5EA

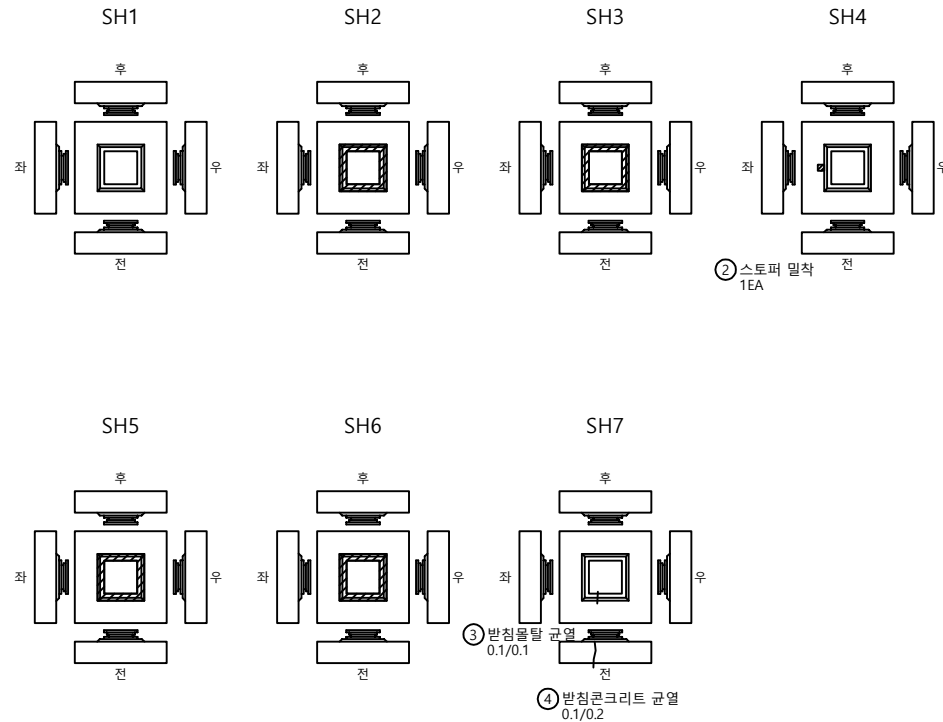
두현교(울산) 받침장치 A2

① 탄성패드 들뜸  
4EA

② 스토퍼 밀착  
1EA

③ 반침물탈 균열  
0.1/0.1
