# 두현교(울산) 교면포장 S1

2023년 부산울산고속도로 정밀안전점검 및 성능평가용역

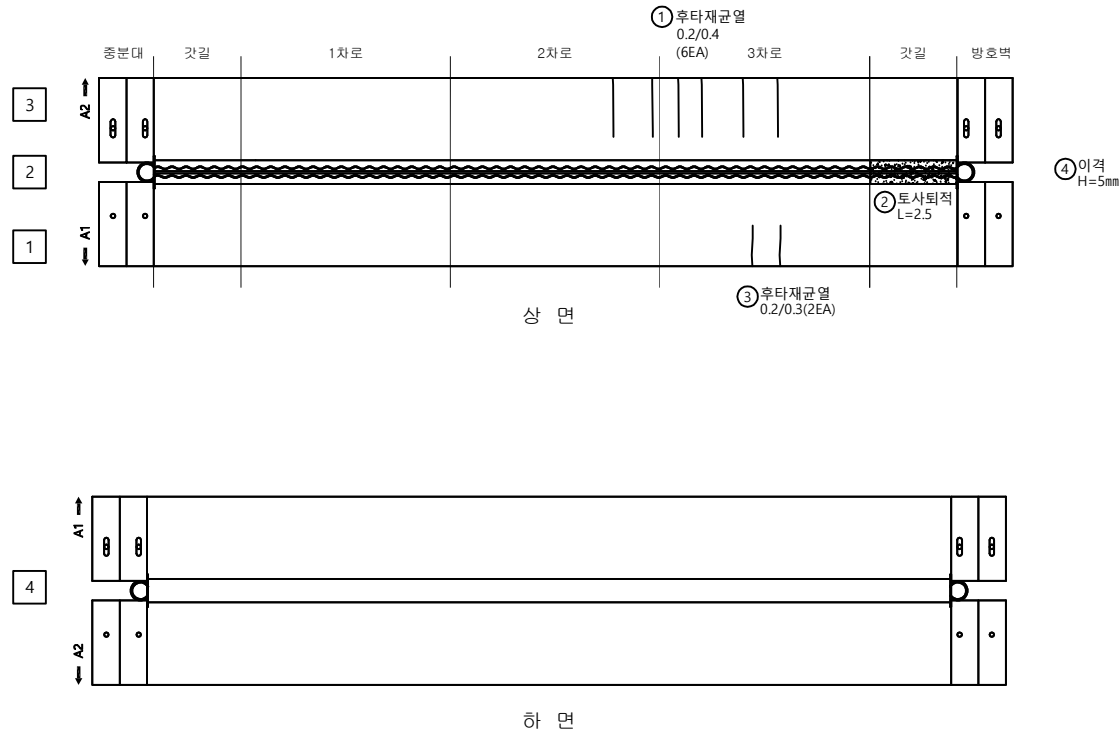
# 두현교(울산) 신축이음 A2

| 번호 | 신/구 | 부재명 | 손상현황 | 손상규모 | | | | | 비고 |
|---|---|---|---|---|---|---|---|---|---|
| 1 | 구 | 신축이음 | 후타재 균열 | 0.2 | 0.4 | | 6 | m | 2.40 |
| 3 | 구 | 신축이음 | 후타재 균열 | 0.2 | 0.3 | | 2 | m | 0.60 |

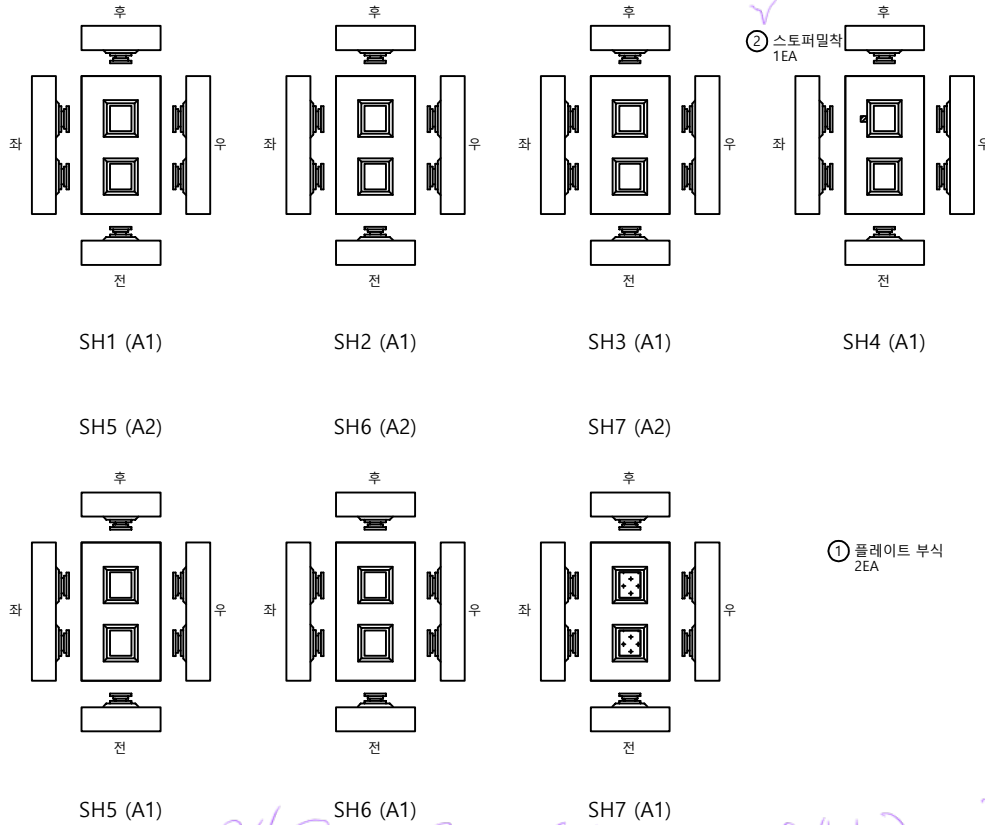
두현교(울산) 받침장치 P3

| 받침장치 | | | | | | | | | |
|---|---|---|---|---|---|---|---|---|---|
| 1 | 선 | 교량받침 | 플레이트 부식 | | | | 2 | EA | 2.00 |

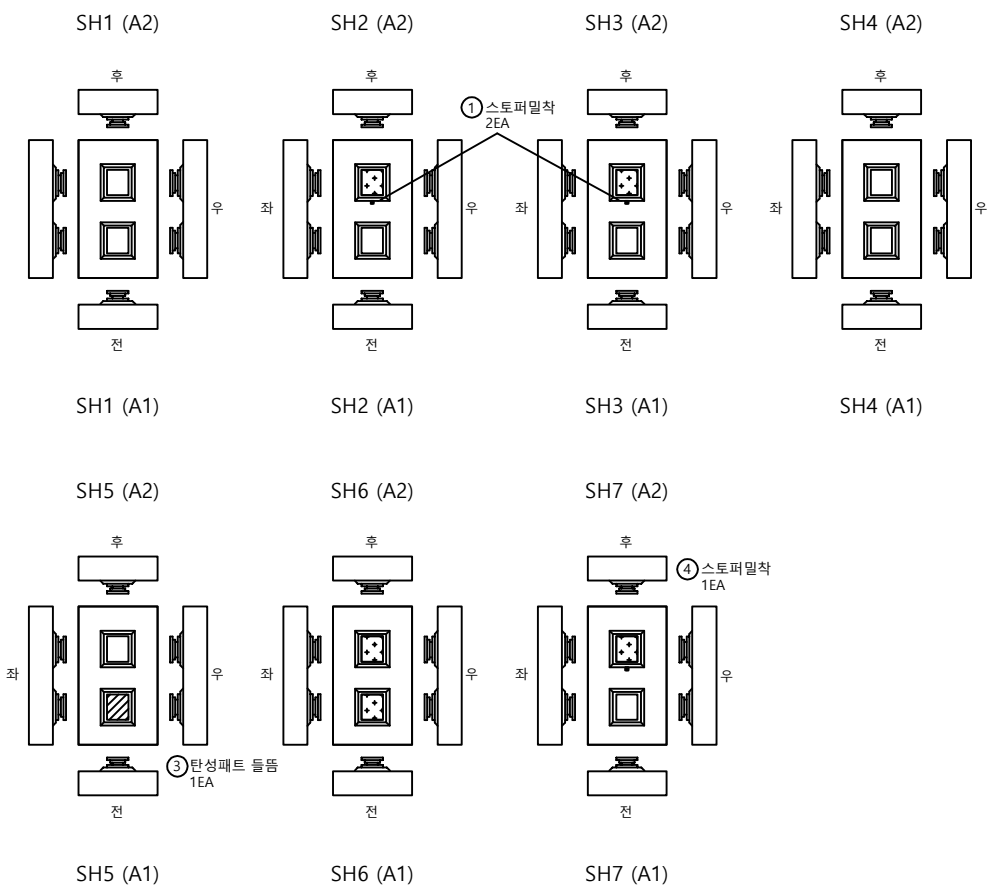
② 플레이트부식  
5EA
