두현교(울산) 교면포장 S1

손 상 물 량 표

2023년 부산울산고속도로 정밀안전점검 및 성능평가용역

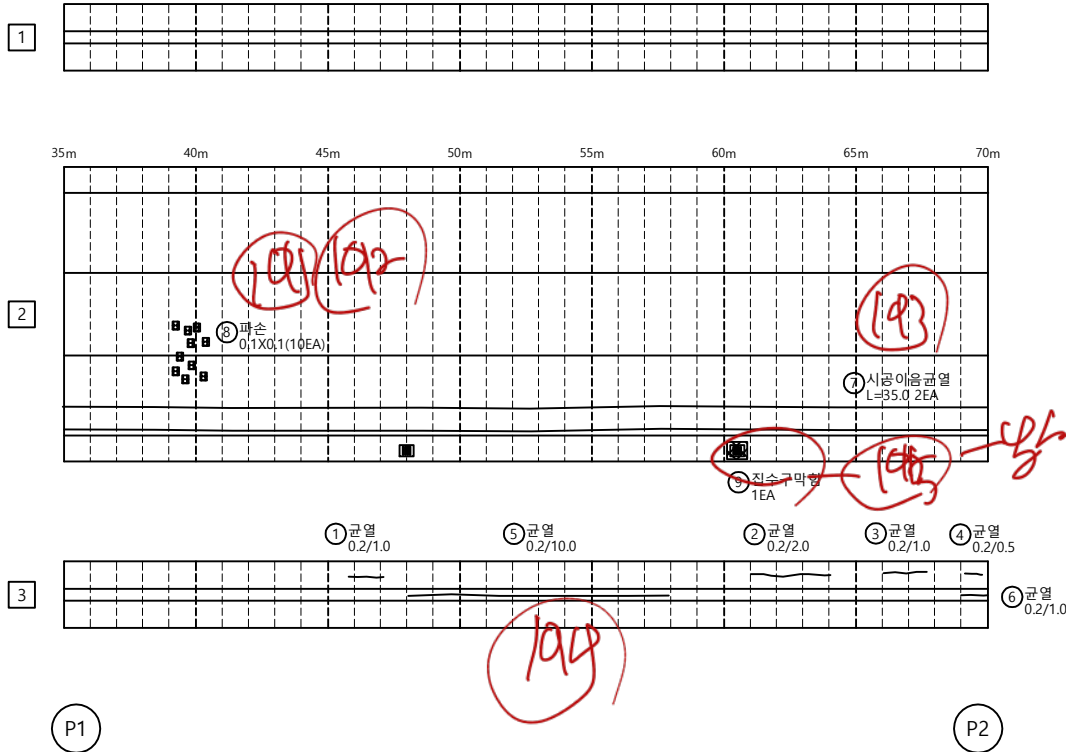
| 교면포장 | | | | | | | | | |
|---|---|---|---|---|---|---|---|---|---|
| 1 | 구 | 방호벽 | 균열 | 0.2 | 1.0 | | 1 | m | 1.00 |
| 2 | 구 | 방호벽 | 균열 | 0.2 | 2.0 | | 1 | m | 2.00 |
| 3 | 구 | 방호벽 | 균열 | 0.2 | 1.0 | | 1 | m | 1.00 |
| 4 | 구 | 방호벽 | 균열 | 0.2 | 0.5 | | 1 | m | 0.50 |
| 5 | 구 | 방호벽 | 균열 | 0.2 | 10.0 | | 1 | m | 10.00 |
| 6 | 구 | 방호벽 | 균열 | 0.2 | 1.0 | | 1 | m | 1.00 |
| 7 | 구 | 교면포장 | 시공이음 균열 | | 35.0 | | 2 | m | 70.00 |

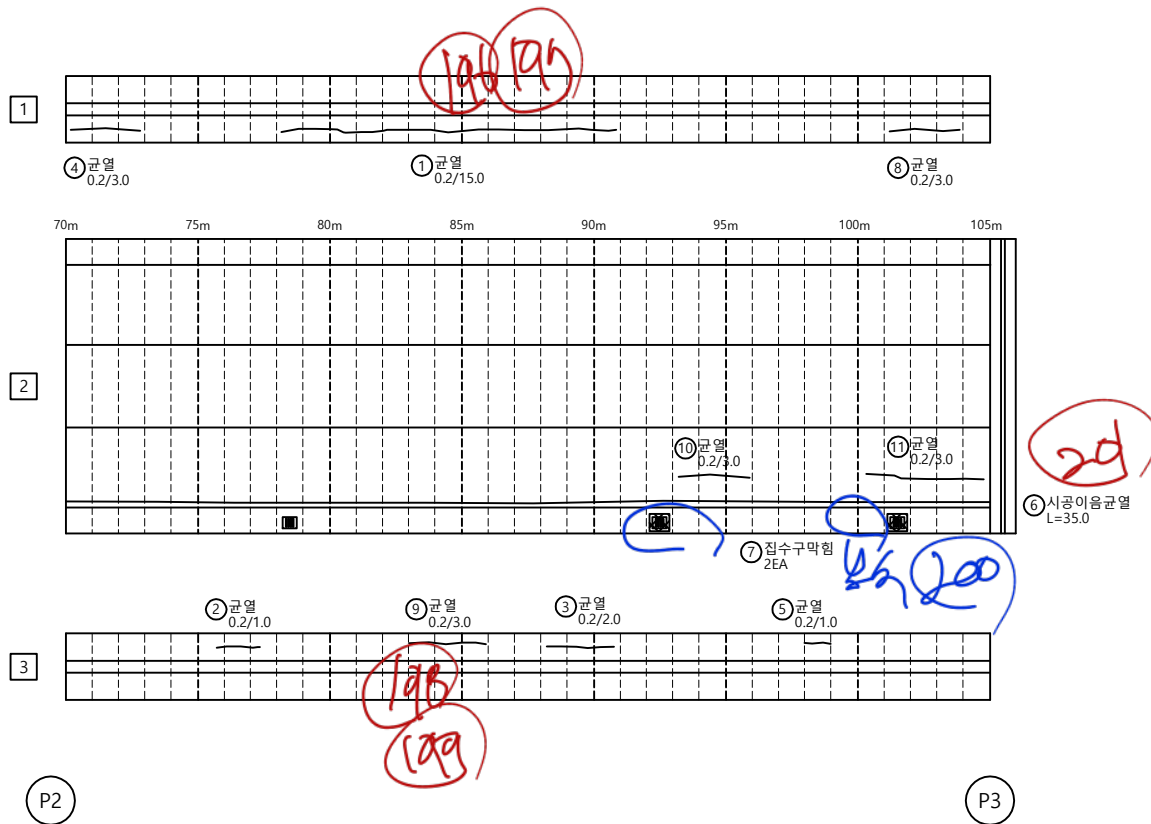
| 번호 | 신/구 | 부재명 | 손 상 현 황 | 손 상 규 모 | | | | | 비고 |
|---|---|---|---|---|---|---|---|---|---|
| 1 | 구 | 방호벽 | 균열 | 0.2 | 15.0 | | 1 | m | 15.00 |
| 2 | 구 | 방호벽 | 균열 | 0.2 | 1.0 | | 1 | m | 1.00 |
| 3 | 구 | 방호벽 | 균열 | 0.2 | 2.0 | | 1 | m | 2.00 |
| 4 | 신 | 방호벽 | 균열 | 0.2 | 3.0 | | 1 | m | 3.00 |
| 5 | 구 | 방호벽 | 균열 | 0.2 | 1.0 | | 1 | m | 1.00 |
| 6 | 구 | 방호벽 | 시공이음 균열 | | 35.0 | | 1 | m | 35.00 |
| 8 | 신 | 방호벽 | 균열 | 0.2 | 3.0 | | 1 | m | 3.00 |
| 9 | 신 | 방호벽 | 균열 | 0.2 | 3.0 | | 1 | m | 3.00 |
| 10 | 신 | 교면포장 | 포장균열 | 1.0 | 3.0 | | 1 | m | 3.00 |
| 11 | 신 | 교면포장 | 포장균열 | 1.0 | 5.0 | | 1 | m | 5.00 |

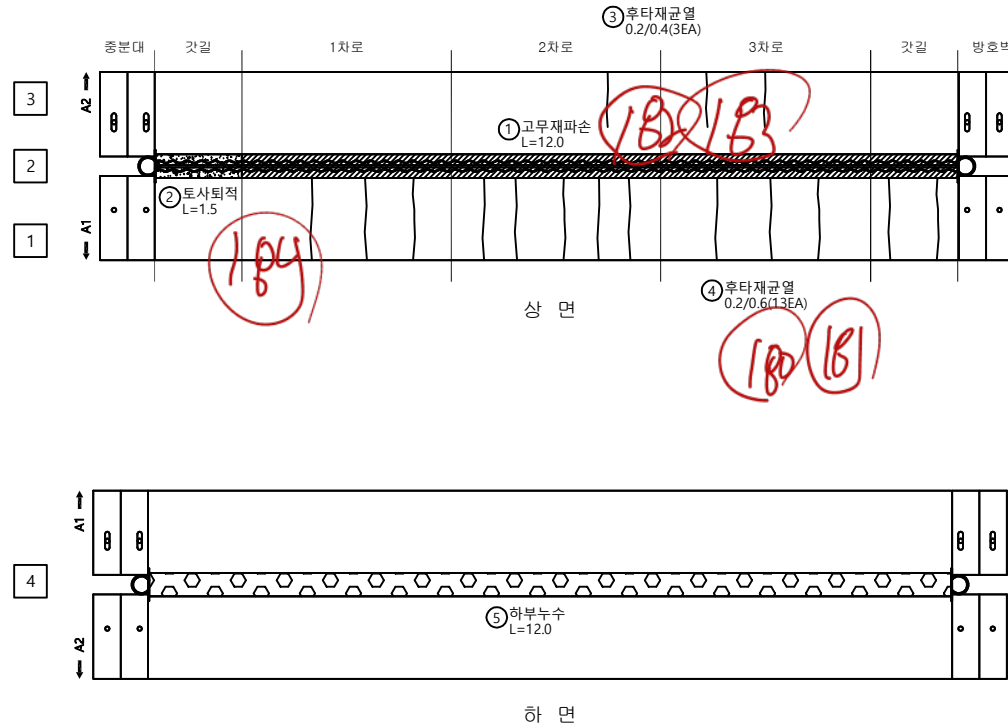
신축이음  
A1

| 번호 | 선/구 | 부재명 | 손상원인 | 손상규모 | | | | | 비고 |
|---|---|---|---|---|---|---|---|---|---|
| 3 | 구 | 신축이음 | 후타재 균열 | 0.2 | 0.4 | | 3 | m | 1.20 |
| 4 | 구 | 신축이음 | 후타재 균열 | 0.2 | 0.6 | | 13 | m | 7.80 |
| 5 | 구 | 신축이음 | 하부누수 | | 12.0 | | 1 | m | 12.00 |

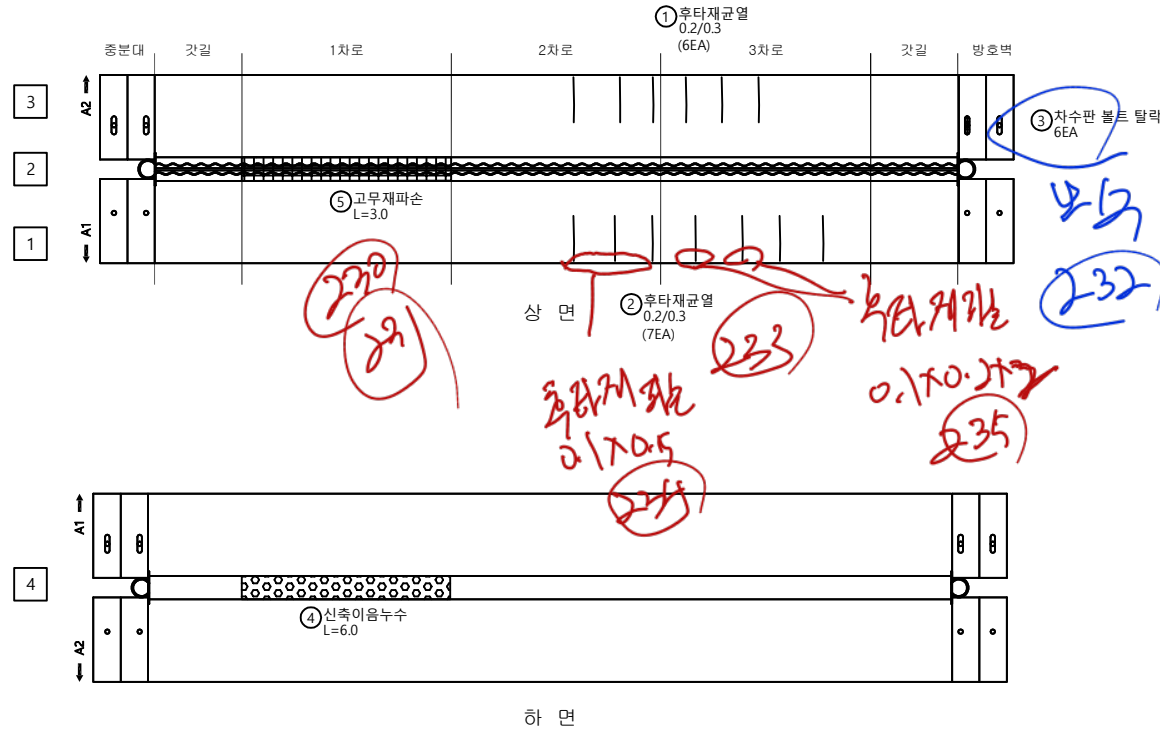
| 번호 | 신/구 | 부재명 | 손상현황 | 손상규모 | | | | | 비고 |
|---|---|---|---|---|---|---|---|---|---|
| 1 | 구 | 신축이음 | 후타재 균열 | 0.2 | 0.3 | | 6 | m | 1.80 |
| 2 | 구 | 신축이음 | 후타재 균열 | 0.2 | 0.3 | | 7 | m | 2.10 |
| 4 | 구 | 신축이음 | 하부누수 | | 6.0 | | 1 | m | 6.00 |

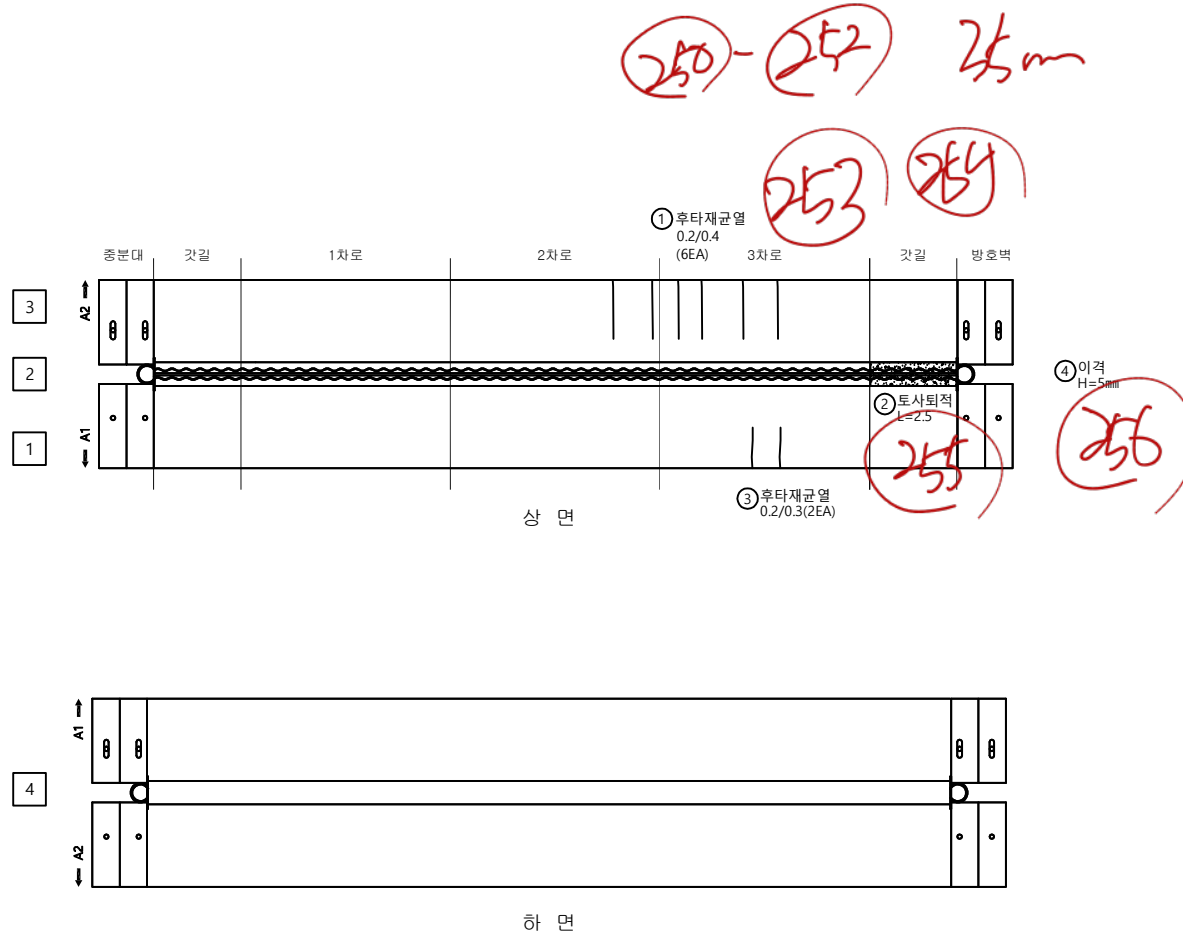
| 번호 | 신/구 | 부재명 | 손 상 현 경 | 손 상 규 모 | | | | | 비고 |
|---|---|---|---|---|---|---|---|---|---|
| 1 | 구 | 신축이음 | 후타재 균열 | 0.2 | 0.4 | | 6 | m | 2.40 |
| 3 | 구 | 신축이음 | 후타재 균열 | 0.2 | 0.3 | | 2 | m | 0.60 |

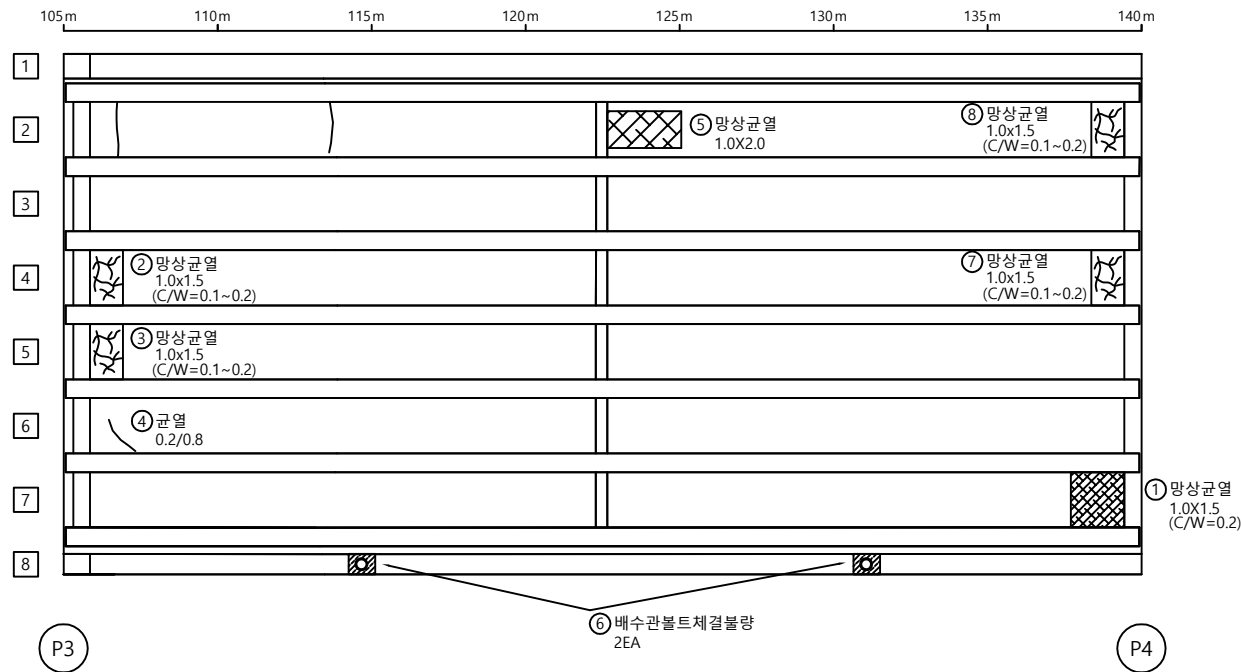
| 번호 | 선/구 | 부재명 | 손 상 원 인 | 손 상 규 모 | | | | | | 비고 |
|---|---|---|---|---|---|---|---|---|---|---|
| 1 | 구 | 배덕판 | 명상균열 | 0.2 | 1.0 | 1.5 | 1 | m | 1.50 | |
| 2 | 구 | 배덕판 | 명상균열 | 0.2 | 1.0 | 1.5 | 1 | m | 1.50 | |
| 3 | 구 | 배덕판 | 명상균열 | 0.2 | 1.0 | 1.5 | 1 | m | 1.50 | |
| 4 | 구 | 배덕판 | 균열 | 0.2 | 0.8 | | 1 | m | 0.80 | |
| 5 | 구 | 배덕판 | 명상균열 | 0.2 | 1.0 | 2.0 | 1 | m | 2.00 | |
| 7 | 구 | 배덕판 | 명상균열 | 0.2 | 1.0 | 1.5 | 1 | m | 1.50 | |
| 8 | 구 | 배덕판 | 명상균열 | 0.2 | 1.0 | 1.5 | 1 | m | 1.50 | |

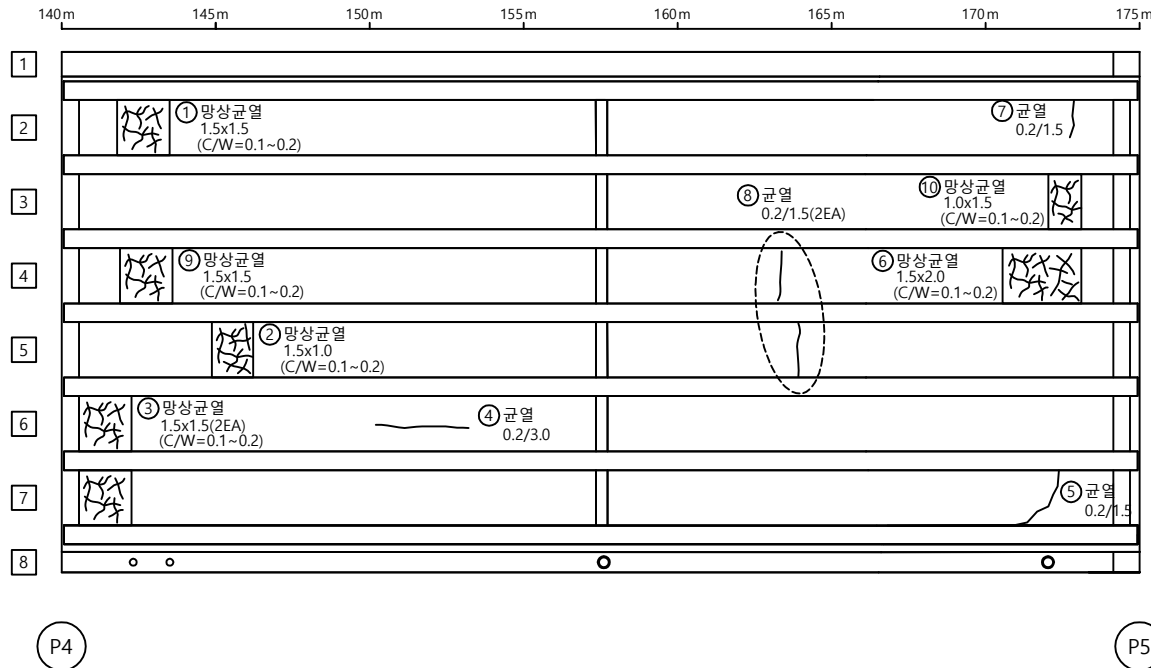
| 번호 | 선/구 | 부재명 | 손 상 현 황 | 손 상 규 모 | | | | | | 비고 |
|---|---|---|---|---|---|---|---|---|---|---|
| 1 | 구 | 배덕판 | 망상균열 | 0.2 | 1.5 | 1.5 | 1 | ㎡ | 2.25 | |
| 2 | 구 | 배덕판 | 망상균열 | 0.2 | 1.5 | 1.0 | 1 | ㎡ | 1.50 | |
| 3 | 구 | 배덕판 | 망상균열 | 0.2 | 1.5 | 1.5 | 2 | ㎡ | 4.50 | |
| 4 | 구 | 배덕판 | 균열 | 0.2 | 3.0 | | 1 | m | 3.00 | |
| 5 | 구 | 배덕판 | 균열 | 0.2 | 1.5 | | 1 | m | 1.50 | |
| 6 | 구 | 배덕판 | 망상균열 | 0.2 | 1.5 | 2.0 | 1 | ㎡ | 3.00 | |
| 7 | 구 | 배덕판 | 균열 | 0.2 | 1.5 | | 1 | m | 1.50 | |
| 8 | 구 | 배덕판 | 균열 | 0.2 | 1.5 | | 1 | m | 1.50 | |
| 9 | 선 | 배덕판 | 망상균열 | 0.2 | 1.5 | 1.0 | 1 | ㎡ | 1.50 | |
| 10 | 구 | 배덕판 | 망상균열 | 0.2 | 1.0 | 1.5 | 1 | ㎡ | 1.50 | |

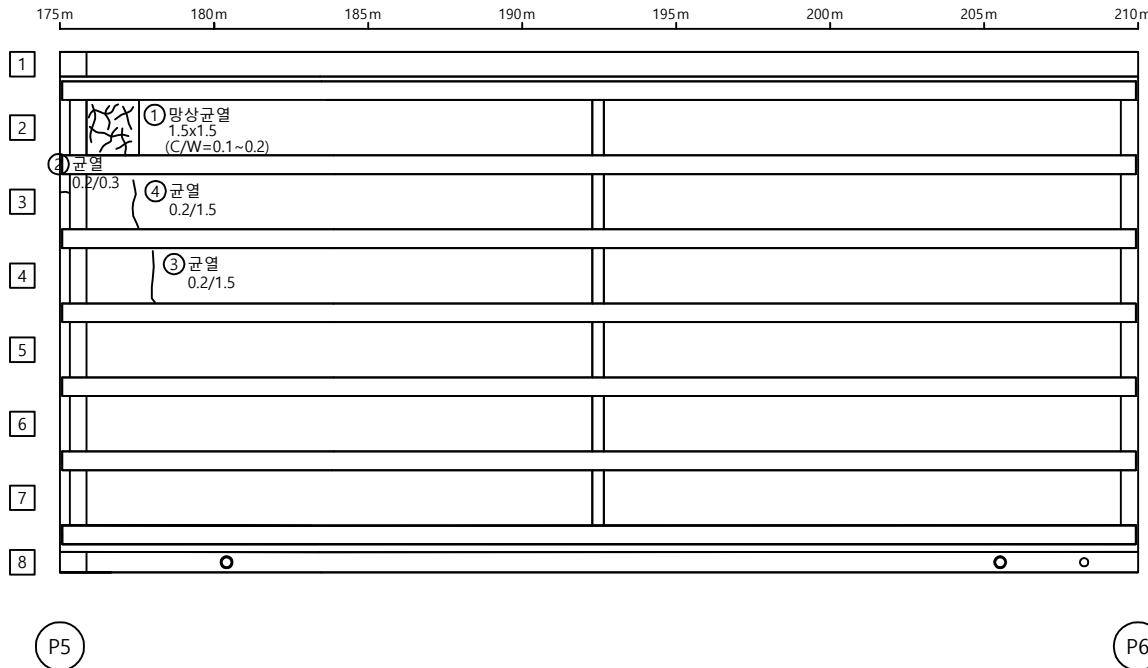
S6

| 번호 | 신/구 | 부재명 | 손상현황 | 손상규모 | | | | | | 비고 |
|---|---|---|---|---|---|---|---|---|---|---|
| 1 | 구 | 바닥판 | 망상균열 | 0.2 | 1.5 | 1.5 | 1 | m <sup>2</sup> | 2.25 | |
| 2 | 구 | 바닥판 | 균열 | 0.2 | 0.3 | | 1 | m | 0.30 | |
| 3 | 구 | 바닥판 | 균열 | 0.2 | 1.5 | | 1 | m | 1.50 | |
| 4 | 구 | 바닥판 | 균열 | 0.2 | 1.5 | | 1 | m | 1.50 | |
| 5 | 구 | 바닥판 | 균열 | 0.2 | 1.5 | | 1 | m | 1.50 | |

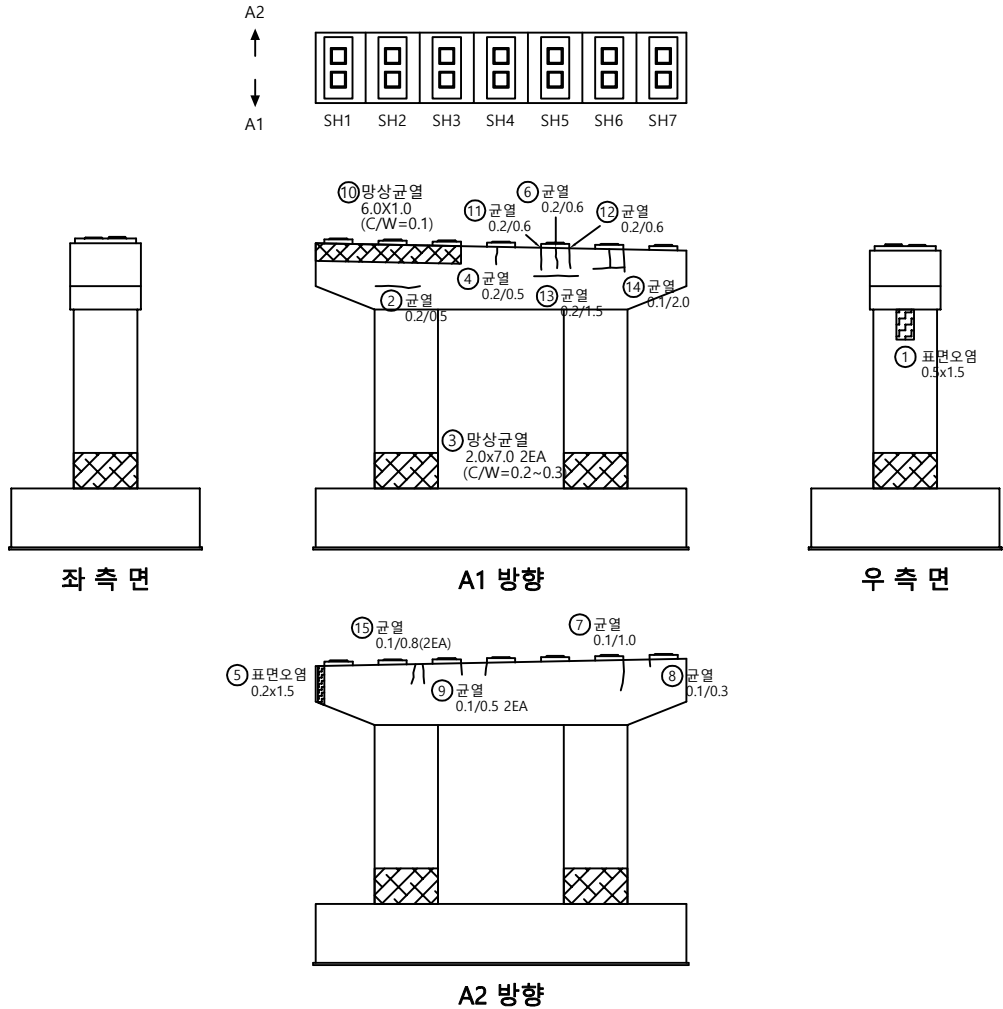
| 교각 | | | | | | | | | |
|---|---|---|---|---|---|---|---|---|---|
| P1 | | | | | | | | | |

| 교각 | | | | | | | | | |
|---|---|---|---|---|---|---|---|---|---|
| 2 | 구 | 교각 | 균열 | 0.2 | 0.5 | | 1 | m | 0.50 |
| 3 | 신 | 교각 | 망상균열 | 0.2 | 2.0 | 7.0 | 2 | m <sup>2</sup> | 28.00 |
| 4 | 구 | 교각 | 균열 | 0.2 | 0.5 | | 1 | m | 0.50 |
| 6 | 구 | 교각 | 균열 | 0.2 | 0.6 | | 1 | m | 0.60 |
| 7 | 구 | 교각 | 균열 | 0.1 | 1.0 | | 1 | m | 1.00 |
| 8 | 구 | 교각 | 균열 | 0.1 | 0.3 | | 1 | m | 0.30 |
| 9 | 신 | 교각 | 균열 | 0.1 | 0.5 | | 2 | m | 1.00 |
| 10 | 구 | 교각 | 망상균열 | 0.2 | 6.0 | 1.0 | 1 | m <sup>2</sup> | 6.00 |
| 11 | 구 | 교각 | 균열 | 0.2 | 0.6 | | 1 | m | 0.60 |
| 12 | 구 | 교각 | 균열 | 0.2 | 0.6 | | 1 | m | 0.60 |
| 13 | 구 | 교각 | 균열 | 0.2 | 1.5 | | 1 | m | 1.50 |
| 14 | 구 | 교각 | 균열 | 0.1 | 2.0 | | 1 | m | 2.00 |
| 15 | 구 | 교각 | 균열 | 0.1 | 0.8 | | 2 | m | 1.60 |

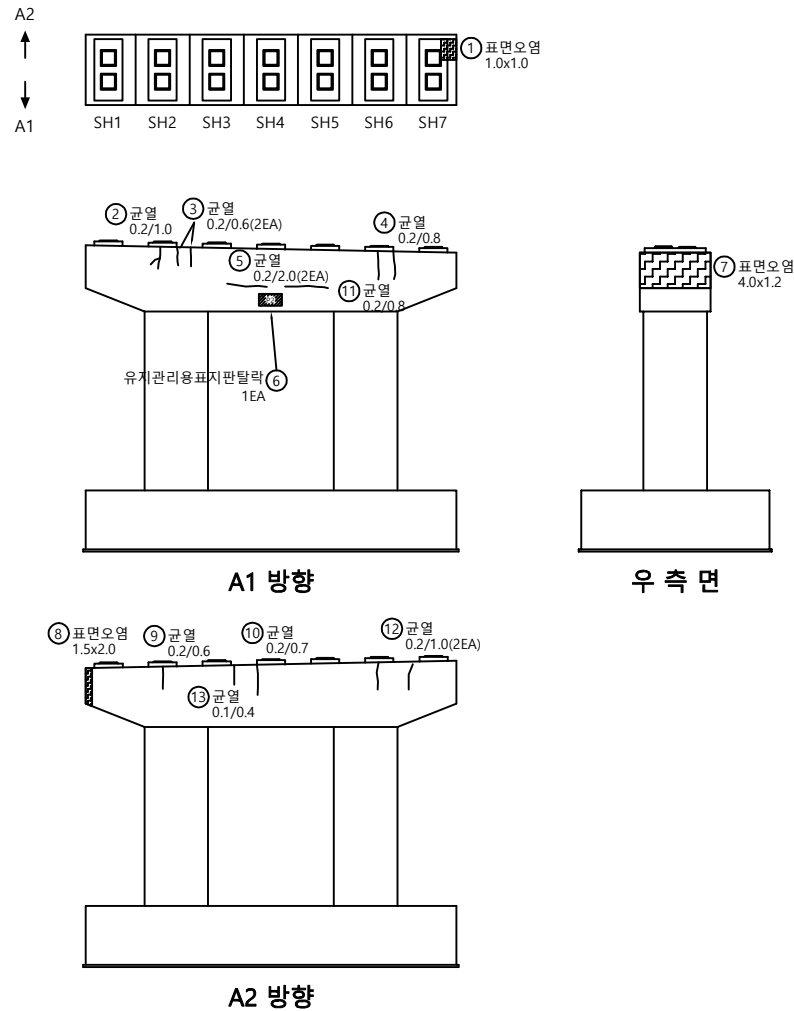
| 교각 | | | | | | | | | |
|---|---|---|---|---|---|---|---|---|---|
| P2 | | | | | | | | | |

| 교각 | | | | | | | | | |
|---|---|---|---|---|---|---|---|---|---|
| 2 | 구 | 교각 | 균열 | 0.2 | 1.0 | | 1 | m | 1.00 |
| 3 | 구 | 교각 | 균열 | 0.2 | 0.6 | | 2 | m | 1.20 |
| 4 | 구 | 교각 | 균열 | 0.2 | 0.8 | | 1 | m | 0.80 |
| 5 | 구 | 교각 | 균열 | 0.2 | 2.0 | | 2 | m | 4.00 |
| 9 | 구 | 교각 | 균열 | 0.2 | 0.6 | | 1 | m | 0.60 |
| 10 | 구 | 교각 | 균열 | 0.2 | 0.7 | | 1 | m | 0.70 |
| 11 | 구 | 교각 | 균열 | 0.2 | 0.8 | | 1 | m | 0.80 |
| 12 | 구 | 교각 | 균열 | 0.2 | 1.0 | | 2 | m | 2.00 |
| 13 | 신 | 교각 | 균열 | 0.1 | 0.4 | | 1 | m | 0.40 |

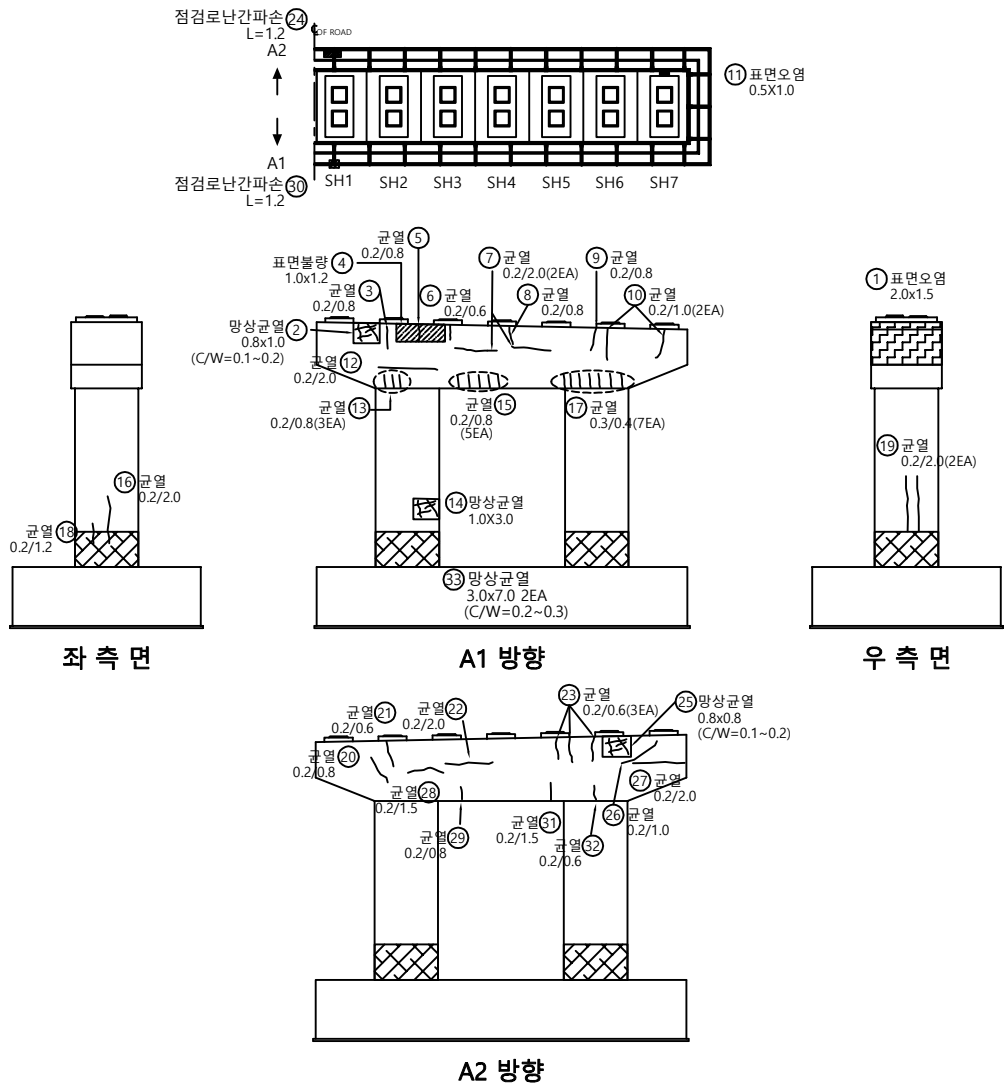
두현교(울산) 교각 P4

| 교각 | | | | | | | | | |
|---|---|---|---|---|---|---|---|---|---|
| 2 | 구 | 교각 | 망상균열 | 0.2 | 0.8 | 1.0 | 1 | ㎡ | 0.80 |
| 3 | 구 | 교각 | 균열 | 0.2 | 0.8 | | 1 | m | 0.80 |
| 5 | 구 | 교각 | 균열 | 0.2 | 0.8 | | 1 | m | 0.80 |
| 6 | 구 | 교각 | 균열 | 0.2 | 0.6 | | 1 | m | 0.60 |
| 7 | 구 | 교각 | 균열 | 0.2 | 2.0 | | 2 | m | 4.00 |

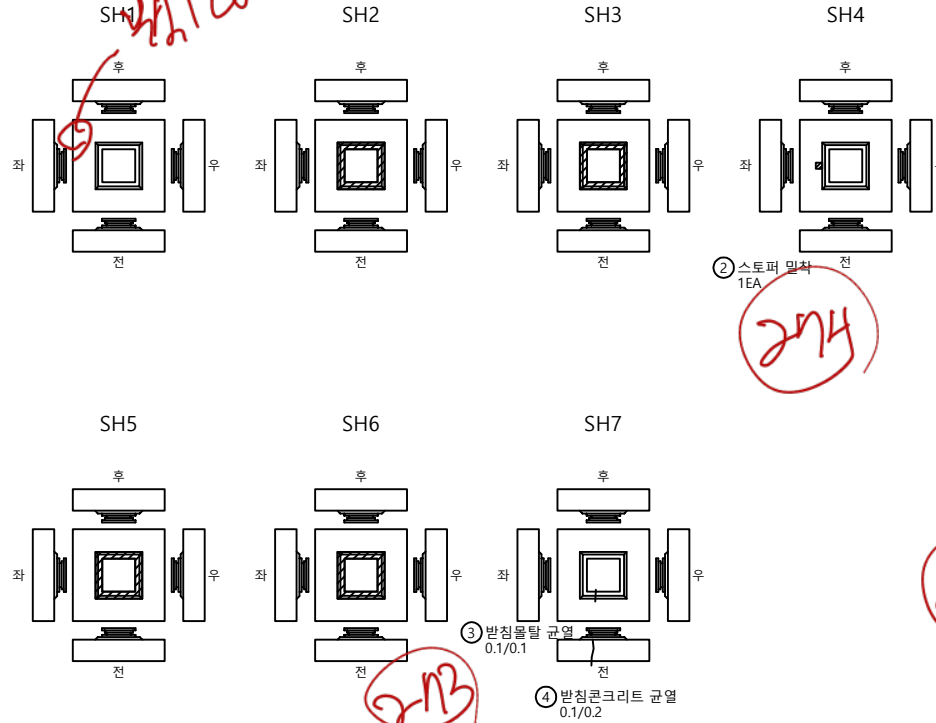
두현교(울산) 받침장치 A2

① 탄성패드 들뜸  
4EA
