# 두현교(울산) 교면포장 S1

# 손 상 물 량 표

2023년 부산울산고속도로 정밀안전점검 및 성능평가용역

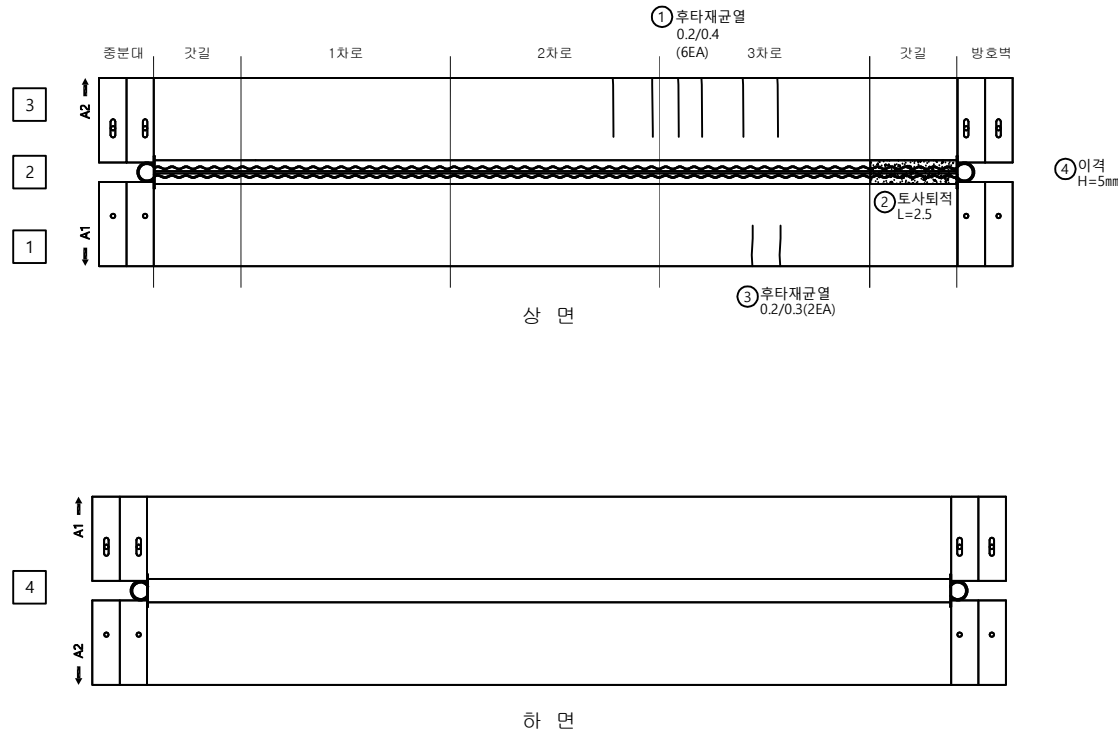
# 두현교(울산) 신축이음 A2

| 신축이음 | | | | | | | | | |
|---|---|---|---|---|---|---|---|---|---|
| 1 | 구 | 신축이음 | 후타재 균열 | 0.2 | 0.4 | | 6 | m | 2.40 |
| 3 | 구 | 신축이음 | 후타재 균열 | 0.2 | 0.3 | | 2 | m | 0.60 |

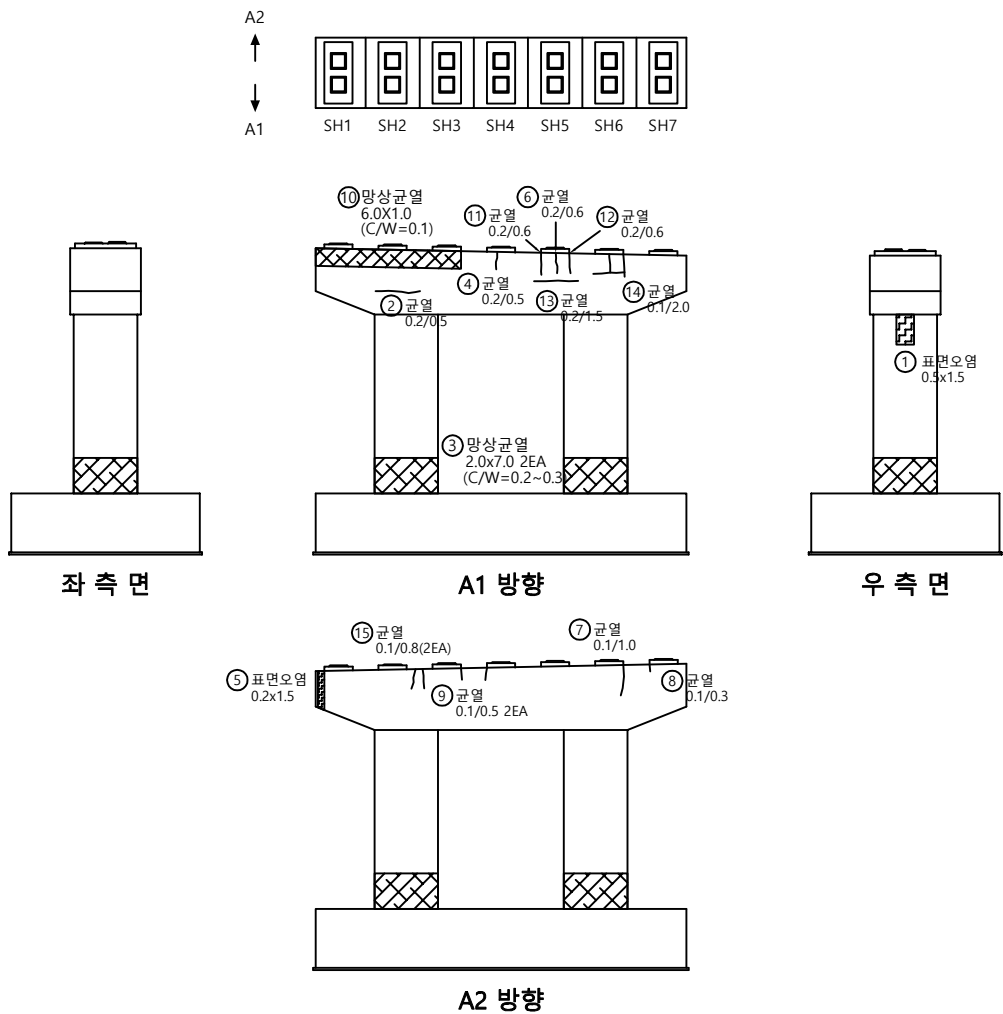
| 교각 | | | | | | | | | |
|---|---|---|---|---|---|---|---|---|---|
| P1 | | | | | | | | | |

| 교각 | | | | | | | | | |
|---|---|---|---|---|---|---|---|---|---|
| 2 | 구 | 교각 | 균열 | 0.2 | 0.5 | | 1 | m | 0.50 |
| 3 | 신 | 교각 | 망상균열 | 0.2 | 2.0 | 7.0 | 2 | m <sup>2</sup> | 28.00 |
| 4 | 구 | 교각 | 균열 | 0.2 | 0.5 | | 1 | m | 0.50 |
| 6 | 구 | 교각 | 균열 | 0.2 | 0.6 | | 1 | m | 0.60 |
| 7 | 구 | 교각 | 균열 | 0.1 | 1.0 | | 1 | m | 1.00 |
| 8 | 구 | 교각 | 균열 | 0.1 | 0.3 | | 1 | m | 0.30 |
| 9 | 신 | 교각 | 균열 | 0.1 | 0.5 | | 2 | m | 1.00 |
| 10 | 구 | 교각 | 망상균열 | 0.2 | 6.0 | 1.0 | 1 | m <sup>2</sup> | 6.00 |
| 11 | 구 | 교각 | 균열 | 0.2 | 0.6 | | 1 | m | 0.60 |
| 12 | 구 | 교각 | 균열 | 0.2 | 0.6 | | 1 | m | 0.60 |
| 13 | 구 | 교각 | 균열 | 0.2 | 1.5 | | 1 | m | 1.50 |
| 14 | 구 | 교각 | 균열 | 0.1 | 2.0 | | 1 | m | 2.00 |
| 15 | 구 | 교각 | 균열 | 0.1 | 0.8 | | 2 | m | 1.60 |
