# 두현교(울산) 교면포장 S1

2023년 부산울산고속도로 정밀안전점검 및 성능평가용역

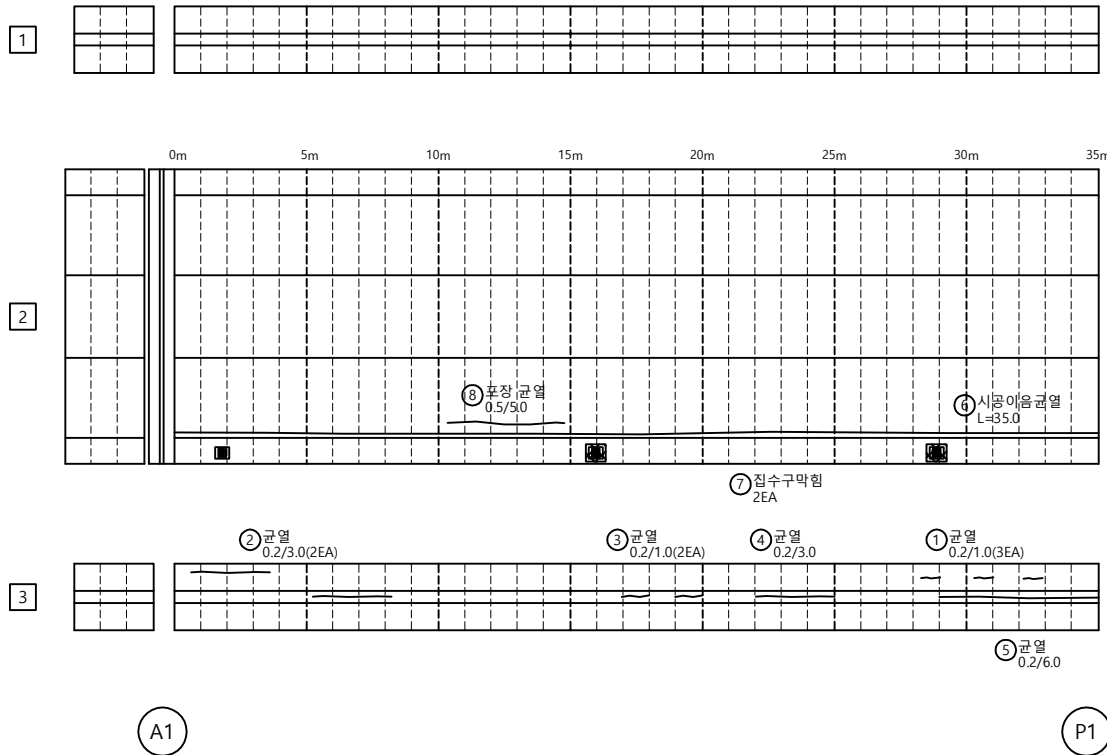
| 번호 | 선/구 | 부재명 | 손 상 현 황 | 손 상 규 모 | | | | | | 비고 |
|---|---|---|---|---|---|---|---|---|---|---|
| 1 | 구 | 방호벽 | 균열 | 0.2 | 1.0 | | 3 | m | 3.00 | |
| 2 | 구 | 방호벽 | 균열 | 0.2 | 3.0 | | 2 | m | 6.00 | |
| 6 | 구 | 교면포장 | 시공이음 균열 | | 35.0 | | 1 | m | 35.00 | |
| 7 | 신 | 배수시설 | 점수구 막힘 | | | | 1 | EA | 1.00 | |
| 8 | 신 | 교면포장 | 포장균열 | 0.5 | 5.0 | | 1 | m | 5.00 | |

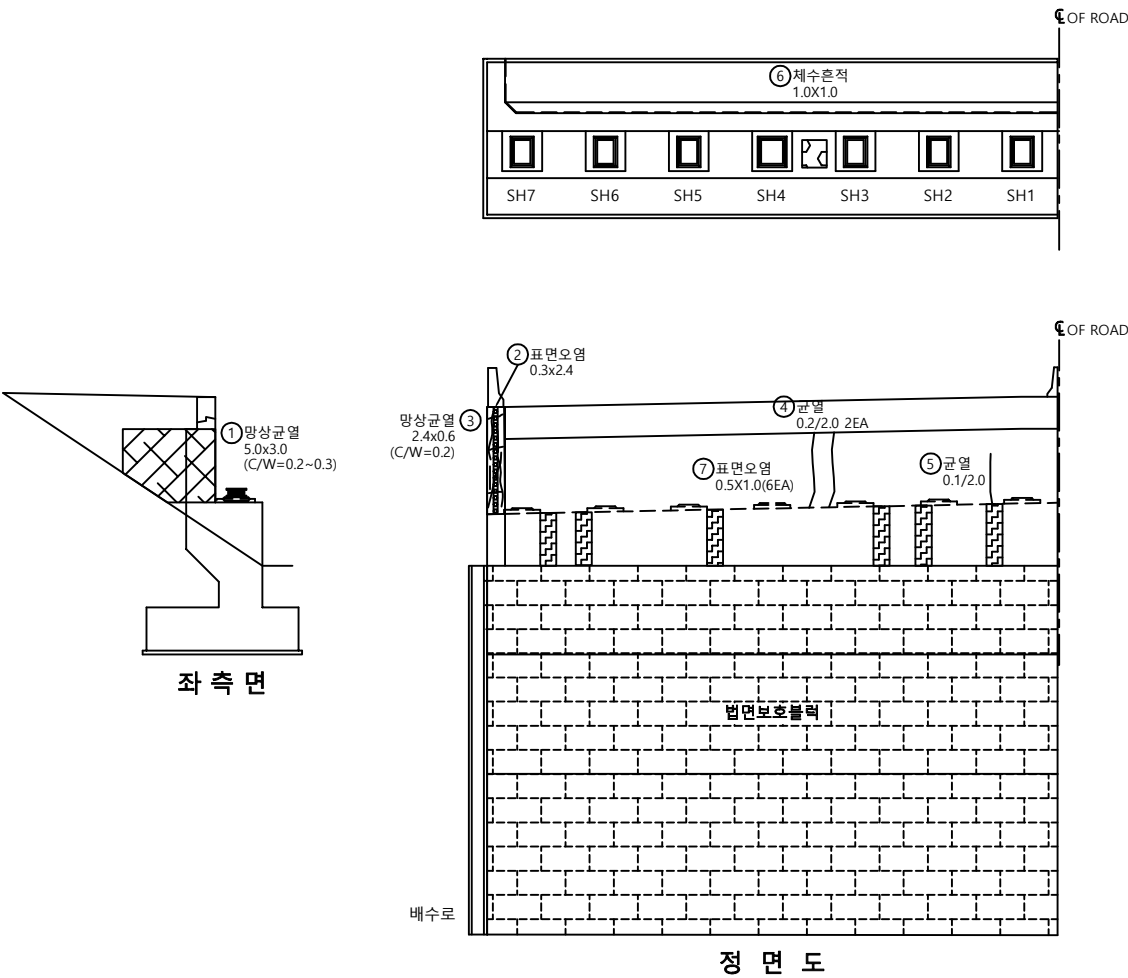
두현교(울산) 교대 A1

| 교대 | | | | | | | | | |
|---|---|---|---|---|---|---|---|---|---|
| 1 | 구 | 교대 | 방성균열 | 0.2 | 2.0 | 2.0 | 1 | m <sup>2</sup> | 4.00 |
| 3 | 구 | 교대 | 방성균열 | 0.2 | 0.6 | 2.4 | 1 | m <sup>2</sup> | 1.44 |
| 4 | 신 | 교대 | 균열 | 0.2 | 2.0 | | 2 | m | 4.00 |
| 5 | 신 | 교대 | 균열 | 0.1 | 2.0 | | 1 | m | 2.00 |

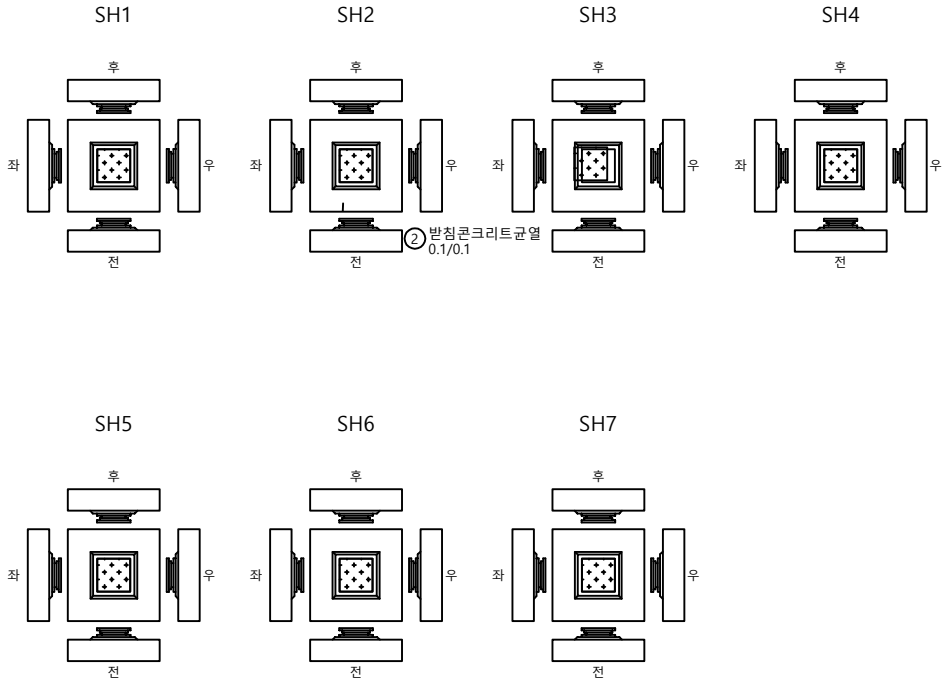
| 번호 | 신/구 | 부재명 | 손 상 현 황 | 손 상 규 모 | | | | | | 비고 |
|---|---|---|---|---|---|---|---|---|---|---|
| 1 | 신 | 교량받침 | 블레이드 부식 | | | | 7 | EA | 7.00 | |

① 블레이드 부식  
7EA

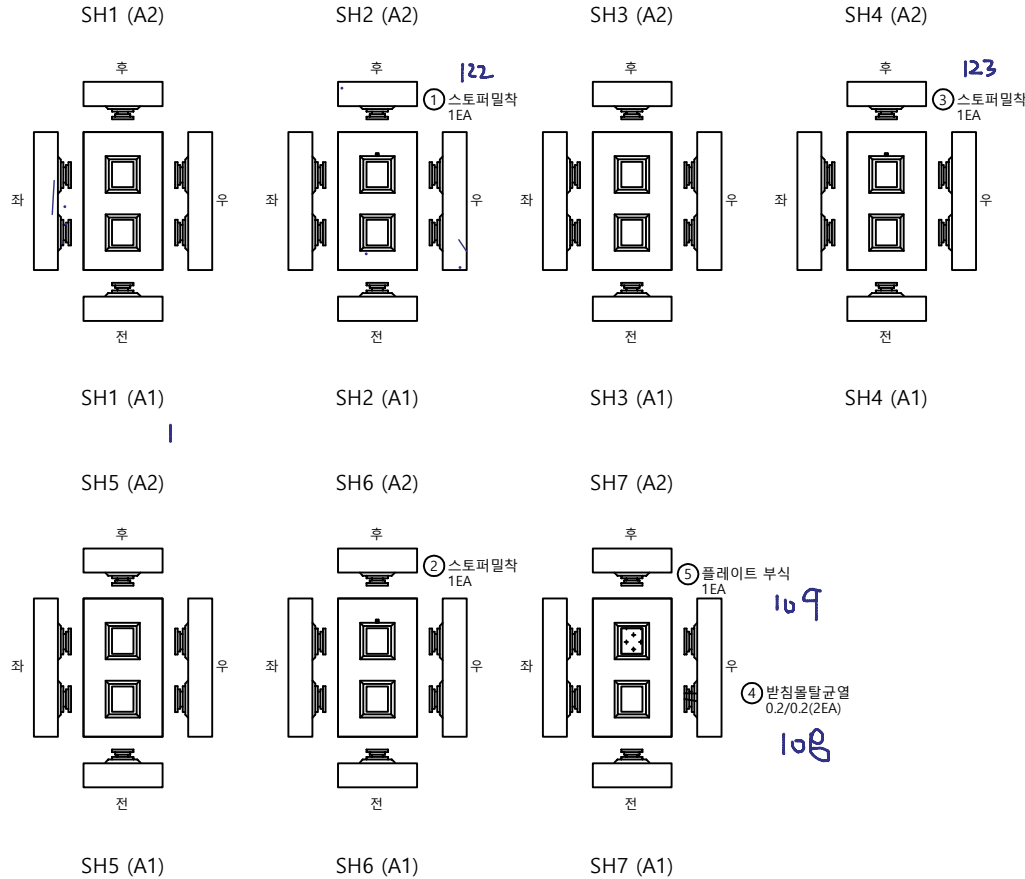
두현교(울산) 받침장치 P2

| 받침장치 | | | | | | | | | |
|---|---|---|---|---|---|---|---|---|---|
| 4 | 구 | 교량받침 | 받침물탈 균열 | 0.2 | 0.2 | | 2 | m | 0.40 |
| 5 | 신 | 교량받침 | 플레이트 부식 | | | | 1 | EA | 1.00 |

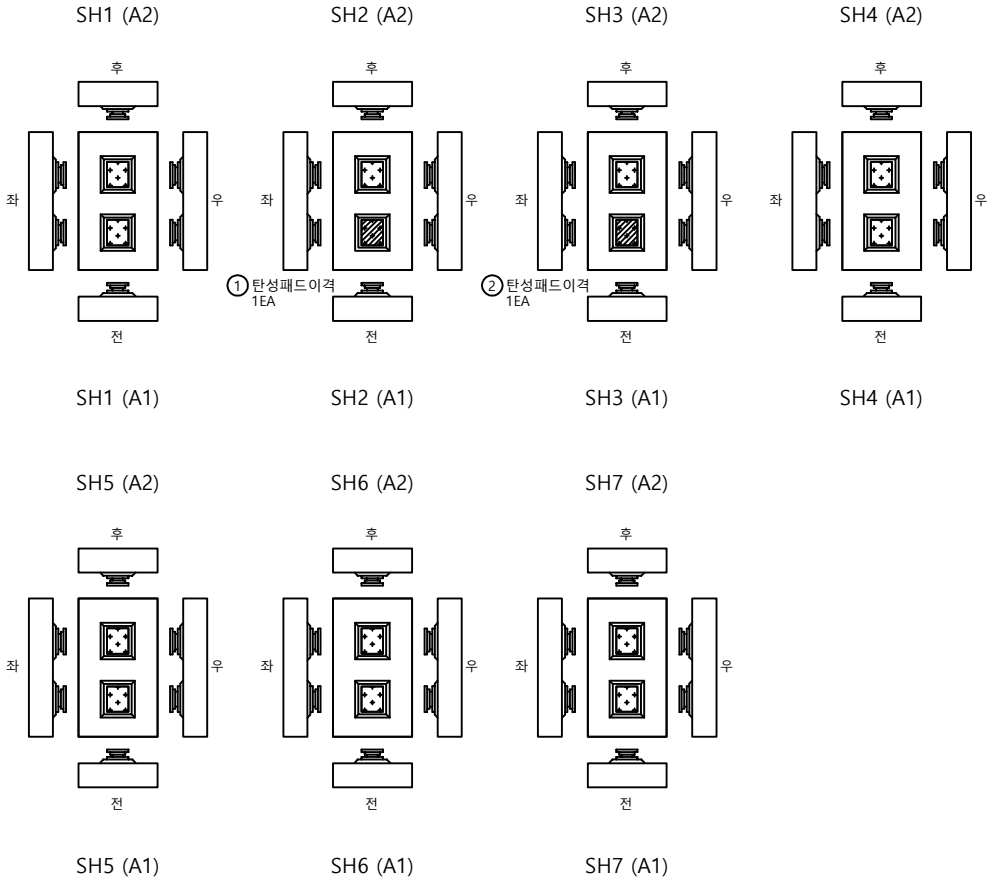
두현교(울산) 받침장치 P6

③플레이트부식  
14EA

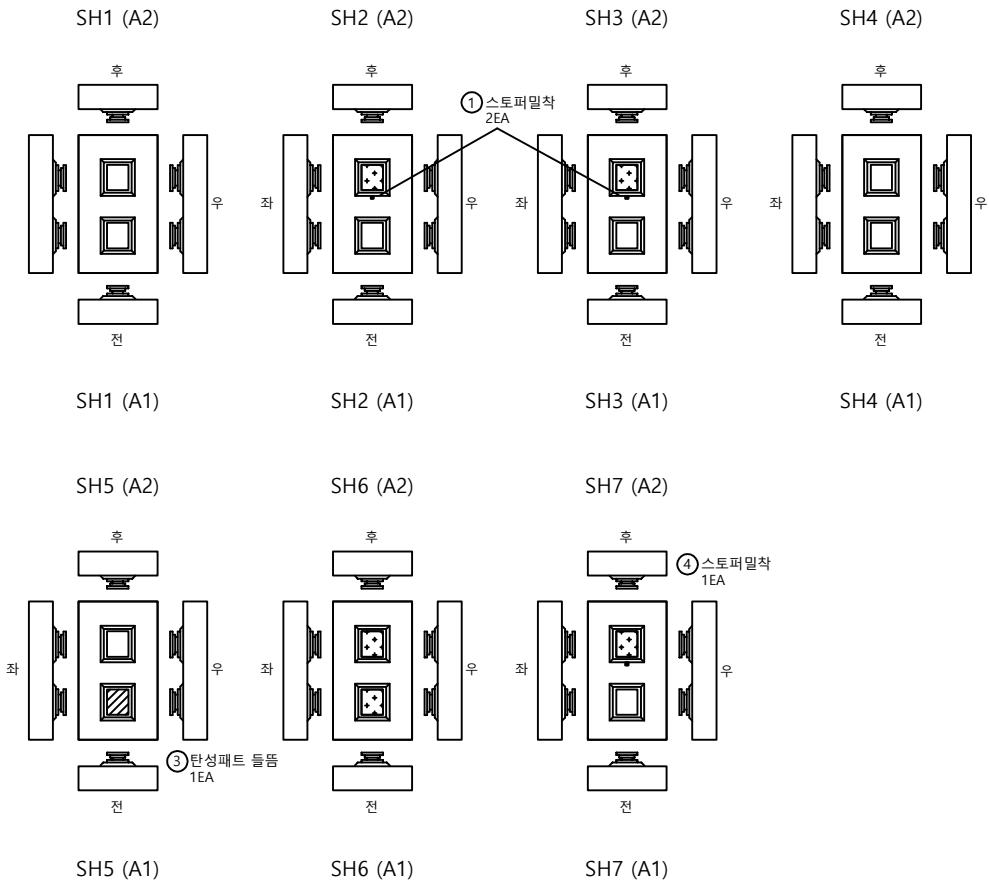
② 플레이트부식  
5EA

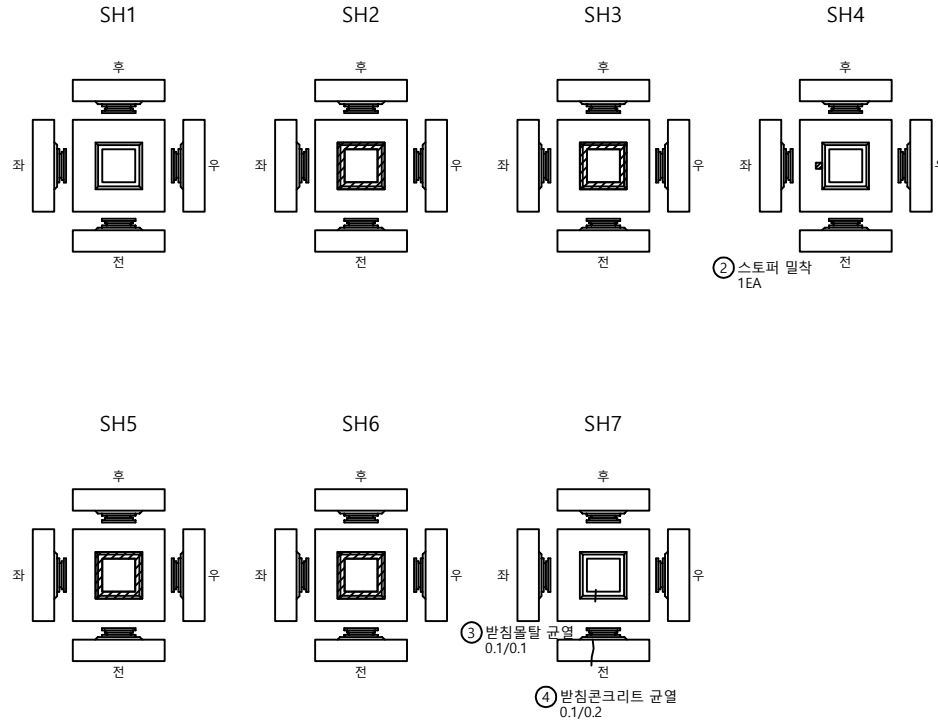
# 두현교(울산) 받침장치 A2

① 탄성패드 들뜸  
4EA
