## 2. 외관조사망도

# 부산방향

## I D :만화교(부산) 교면포장 - S1

| 용역명 | 2023년 부산울산고속도로<br>정밀안전진단용역 |

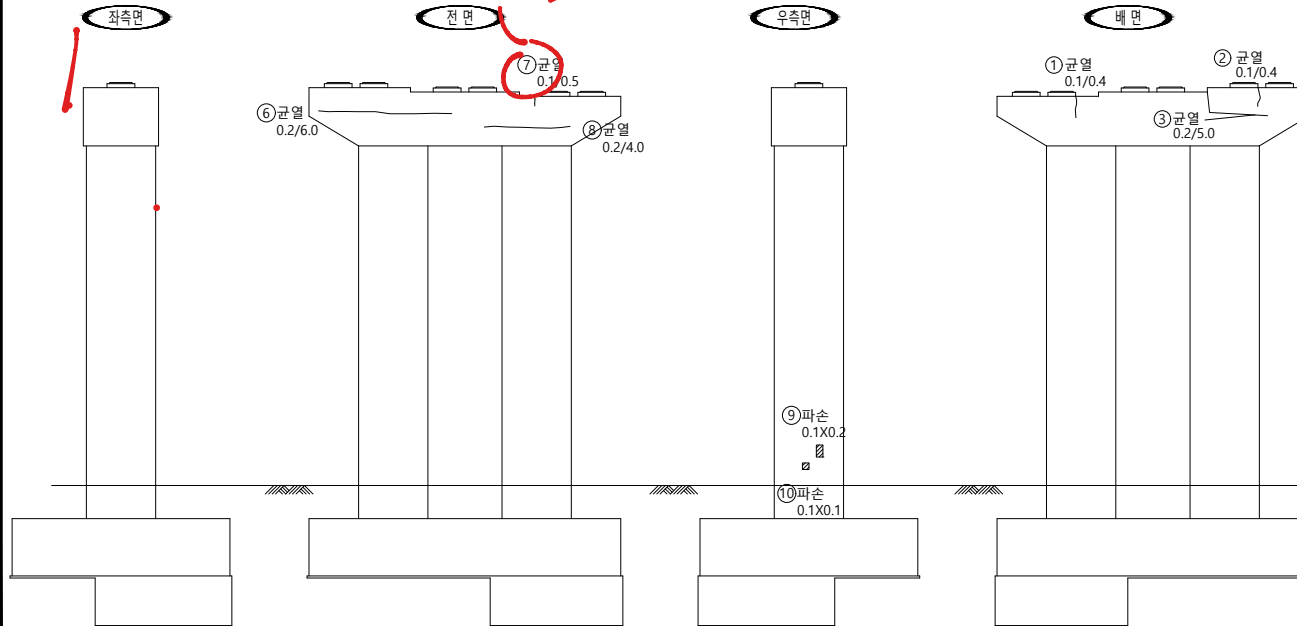
# I D :만화교(부산) 교각 - P5

| 번호 | 신/구 | 부재명 | 손상 내용 | 손상 규모 | | | | | | 비고 |
| | | | | 폭(mm) | 깊이(m) | 너비(m) | 개소 | 물량 | 단위 | |
| 1 | 구 | 코핑 | 균열(0.3mm미만) | 0.1 | 0.4 | | 1 | 0.40 | m | |
| 2 | 구 | 코핑 | 균열(0.3mm미만) | 0.1 | 0.4 | | 1 | 0.40 | m | |
| 3 | 구 | 코핑 | 균열(0.3mm미만) | 0.2 | 5.0 | | 1 | 5.00 | m | |
| 4 | 구 | 교량받침 | 앵커볼트부식 | | | | 4 | 4.00 | EA | 재손상 |
| 5 | 구 | 교량받침 | 앵커볼트부식 | | | | 4 | 4.00 | EA | 재손상 |
| 6 | 신 | 코핑 | 균열(0.3mm미만) | 0.2 | 6.0 | | 1 | 6.00 | m | |
| 7 | 신 | 코핑 | 균열(0.3mm미만) | 0.1 | 0.5 | | 1 | 0.50 | m | |
| 8 | 신 | 코핑 | 균열(0.3mm미만) | 0.2 | 4.0 | | 1 | 4.00 | m | |
| 9 | 신 | 기둥 | 파손 | | 0.2 | 0.1 | 1 | 0.02 | m' | |
| 10 | 신 | 기둥 | 파손 | | 0.1 | 0.1 | 1 | 0.01 | m' | |
