**교면포장 - S1 외관조사망도**

| 범 | | | | 용역명 | 2022년 부산울산고속도로 정기·정밀안전점검용역 |
| 범 | | | | 관리주체 | 부산울산고속도로(주) |
| 범 | | | | 시설유형 | 만 화 교 (부 산) |

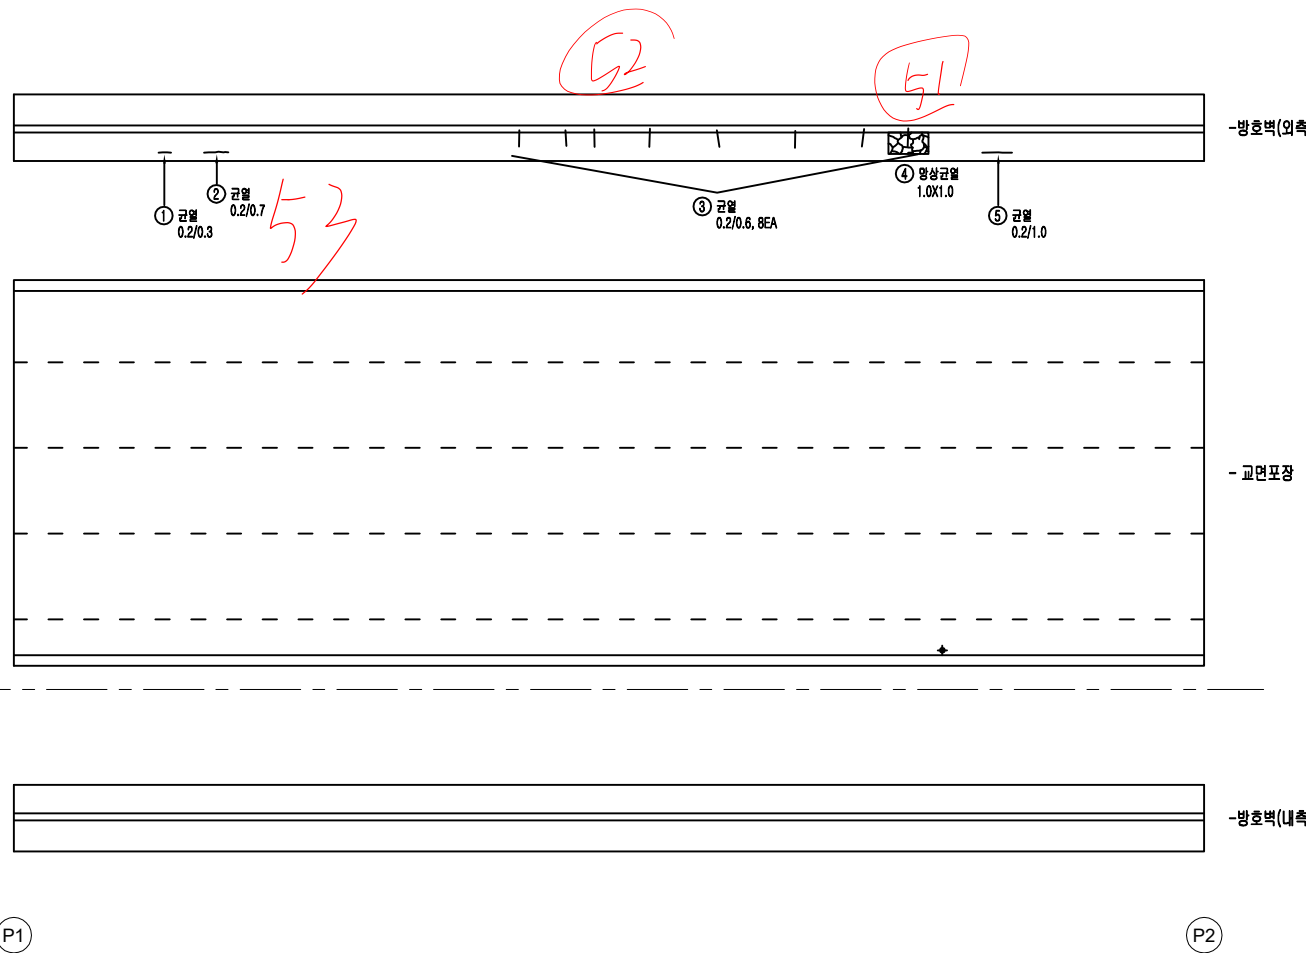
# 교면포장 - S2 외관조사망도

| 교면포장 | | | | | | | | | |
|---|---|---|---|---|---|---|---|---|---|
| 1 | 구 | 방호벽 | 균열 | 0.2 | 0.3 | | 1 | m | 0.90 |
| 2 | 구 | 방호벽 | 균열 | 0.2 | 0.7 | | 1 | m | 0.70 |
| 3 | 구 | 방호벽 | 균열 | 0.2 | 0.6 | | 8 | m | 4.80 |
| 4 | 구 | 방호벽 | 망상균열 | | 1.0 | 1.0 | 1 | m | 1.00 |
| 5 | 구 | 방호벽 | 균열 | 0.2 | 1.0 | | 1 | m | 1.00 |

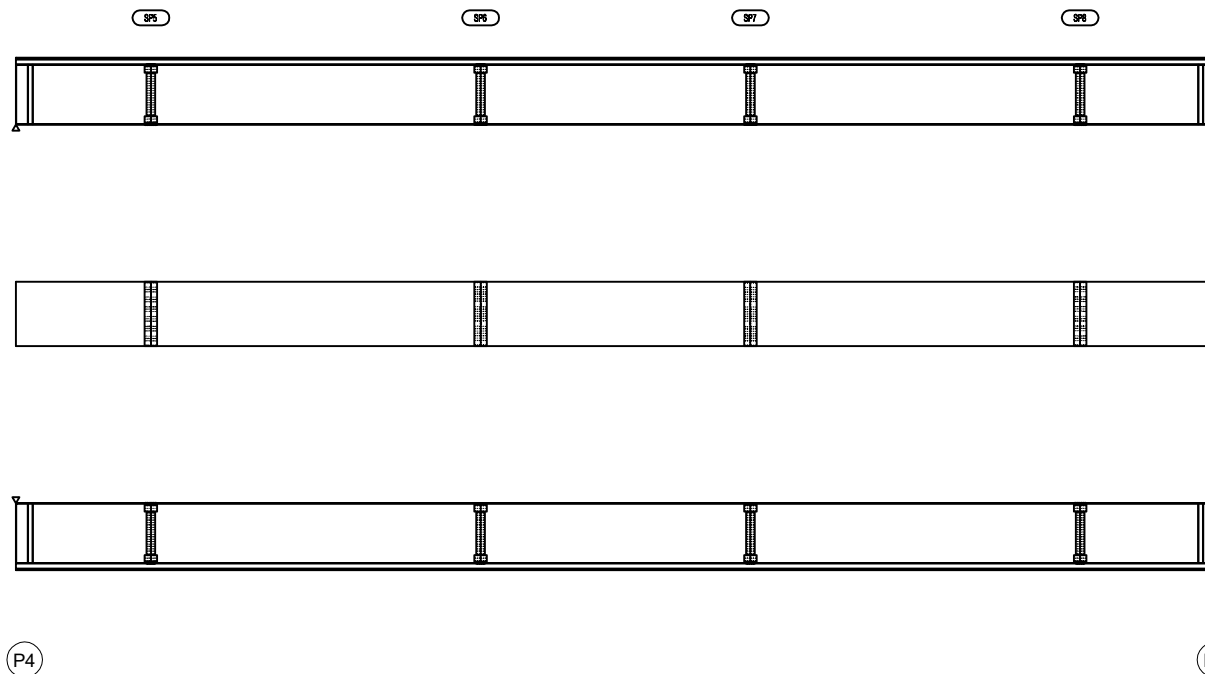
| 거터외부 | | | | | | | | |
|---|---|---|---|---|---|---|---|---|
| 1 | 구 | 우측 | 도랑열화 | | 2.3 | 60.0 | 1 | ㎡ |

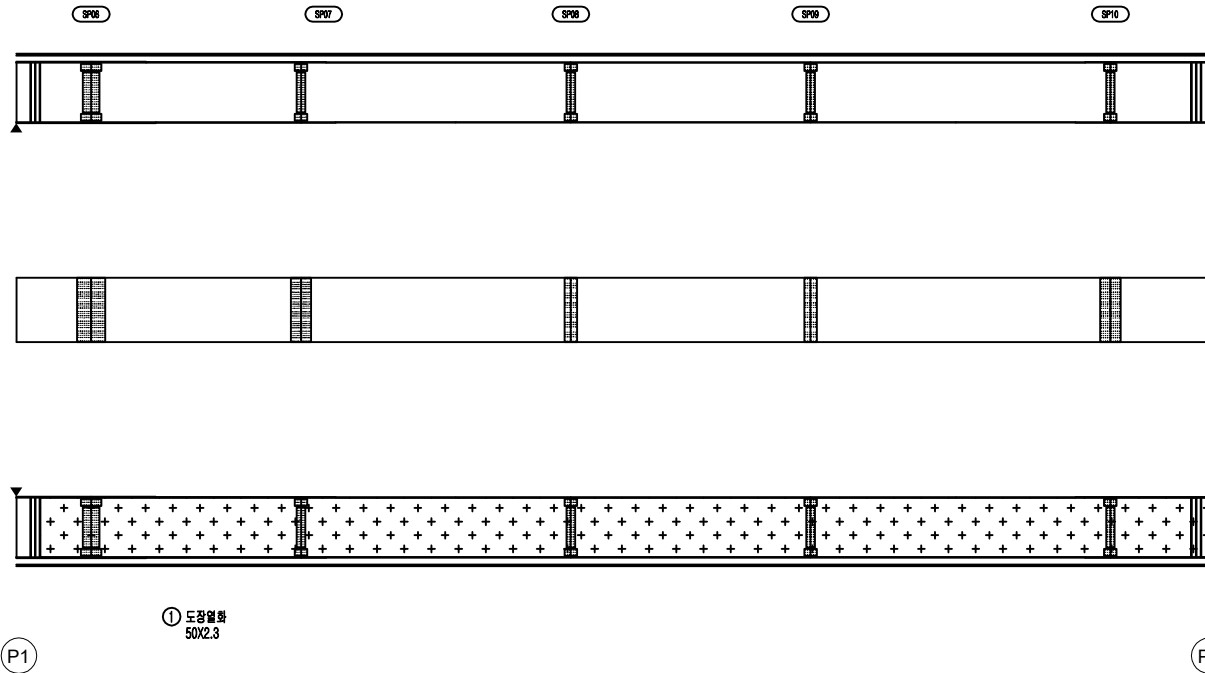
# 거터외부 - S2 - G3 외관조사망도

| 거터외부 | | | | | | | | | | |
|---|---|---|---|---|---|---|---|---|---|---|
| 1 | 구 | 우측 | 도장열화 | | 2.3 | 50.0 | 1 | ㎡ | 115.00 | |

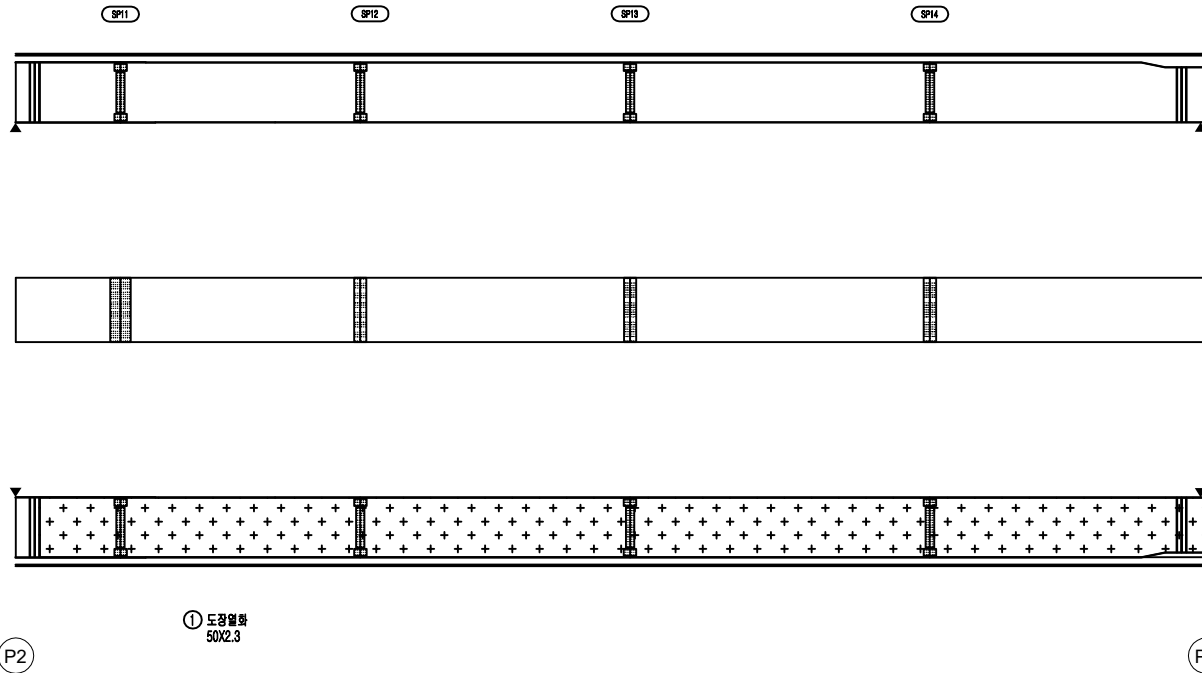
# 거더외부 - S3 - G3 외관조사망도

| 거더외부 | | | | | | | | | | |
|---|---|---|---|---|---|---|---|---|---|---|
| 1 | 구 | 우측 | 도장열화 | | 2.3 | 50.0 | 1 | ㎡ | 115.00 | |
