| 표 | | | | <b>용역명</b> 2022년 부산산상고속도로 정기·정밀안전점검용역<br><b>관리주체</b> 부산산상고속도로(주)<br><b>최종기관</b> (주)엠케이에스이<br><b>시설종류</b> 만 화 교 (부 산)<br><b>점검일시</b> 2022년 | <b>도면번호</b> 002 |

# 바닥판하면 - S1 외관조사망도

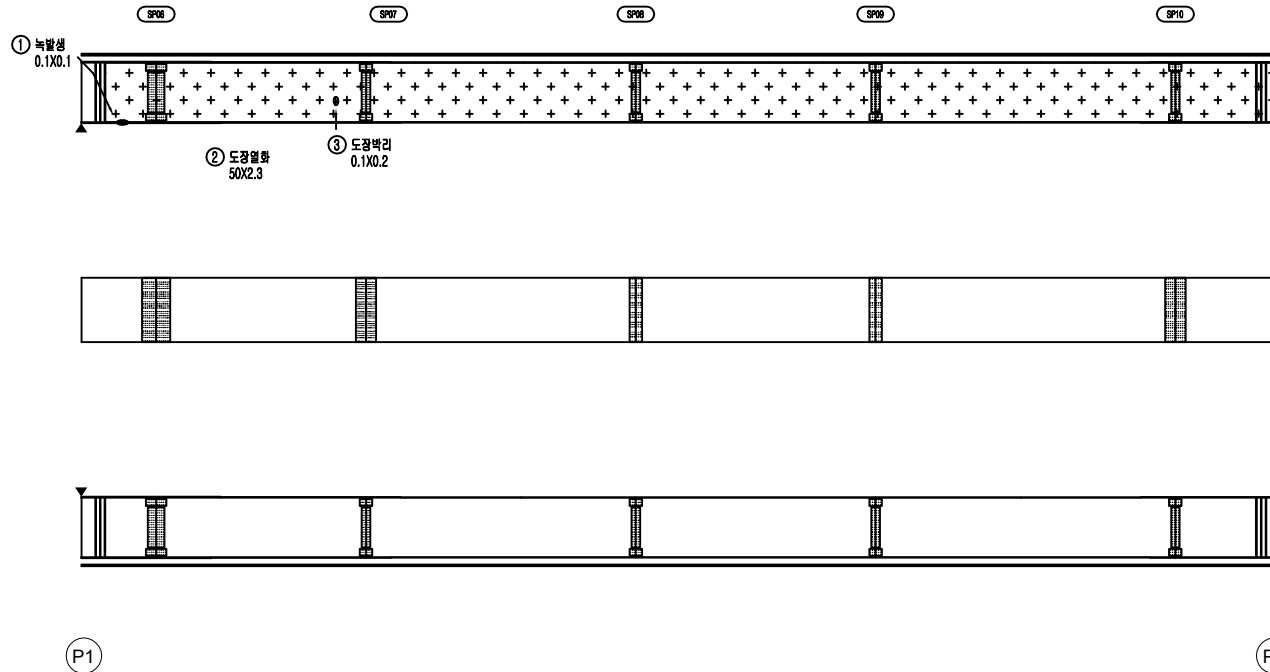
# 거터외부 - S2 - G1 외관조사망도

| 거터외부 | | | | | | | | | | |
|---|---|---|---|---|---|---|---|---|---|---|
| 1 | 구 | 좌측 | 도장열화 | 2.3 | 50.0 | 1 | ㎡ | | 115.00 | |

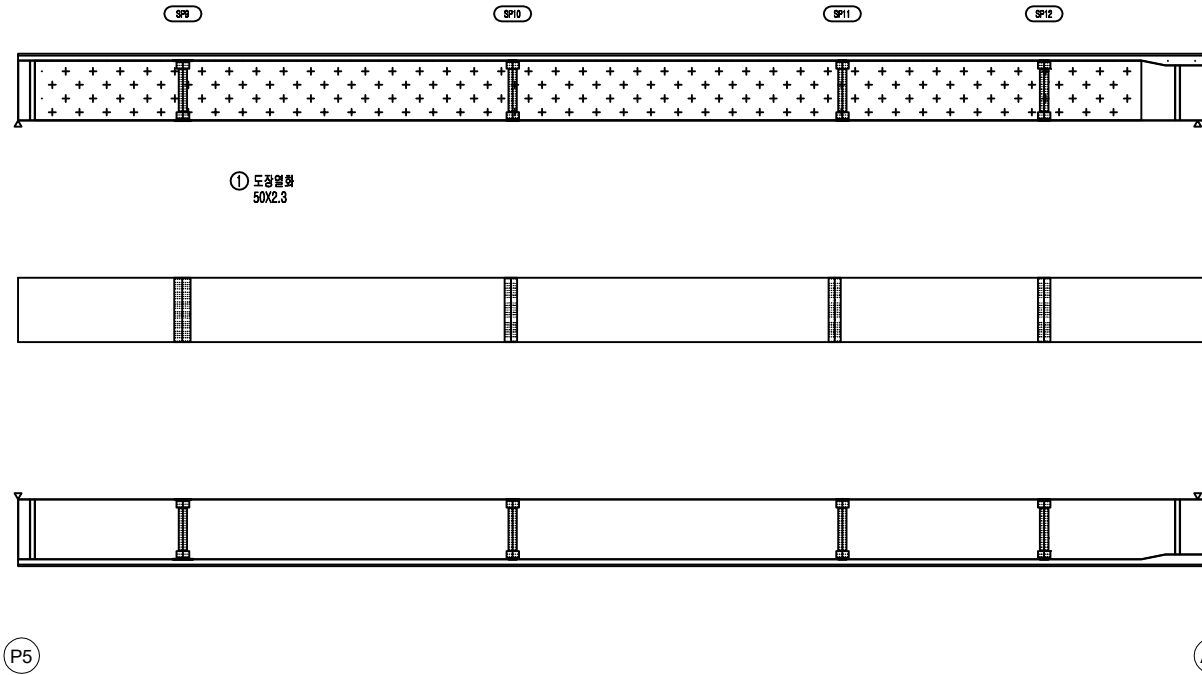
# 거터외부 - S6 - G1 외관조사망도

| 거터외부 | | | | | | | | | | |
|---|---|---|---|---|---|---|---|---|---|---|
| 1 | 구 | 좌측 | 도장열형 | 2.3 | 50.0 | 1 | ㎡ | | 115.00 | |

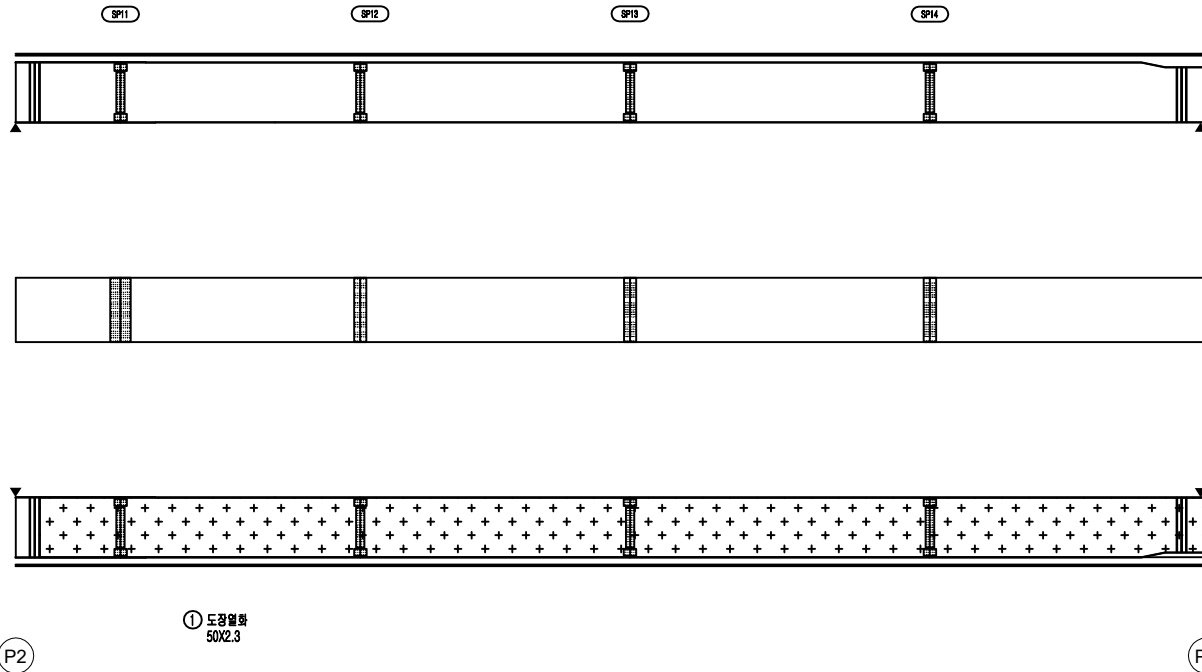
# 거터외부 - S3 - G3 외관조사망도

| 거터외부 | | | | | | | | | | |
|---|---|---|---|---|---|---|---|---|---|---|
| 1 | 구 | 우측 | 도장열화 | | 2.3 | 50.0 | 1 | ㎡ | 115.00 | |

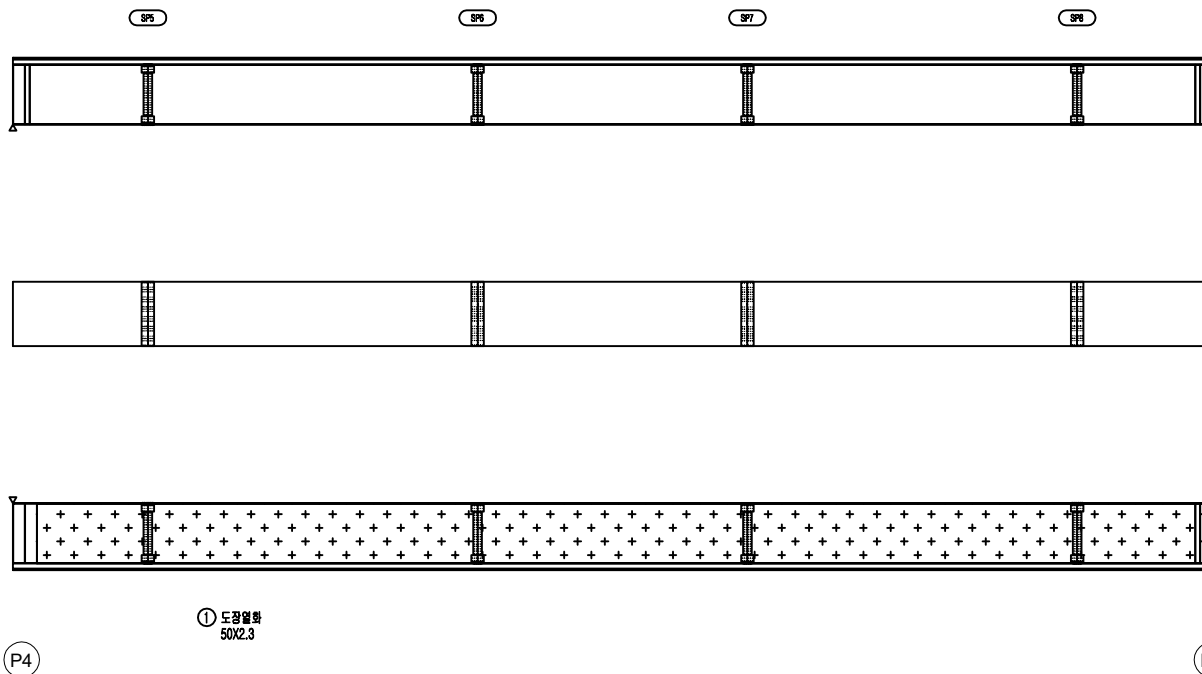
# 거터외부 - S5 - G3 외관조사망도

| 거터외부 | | | | | | | | | | |
|---|---|---|---|---|---|---|---|---|---|---|
| 1 | 구 | 무측 | 도장열화 | | 2.3 | 50.0 | 1 | ㎡ | 115.00 | |

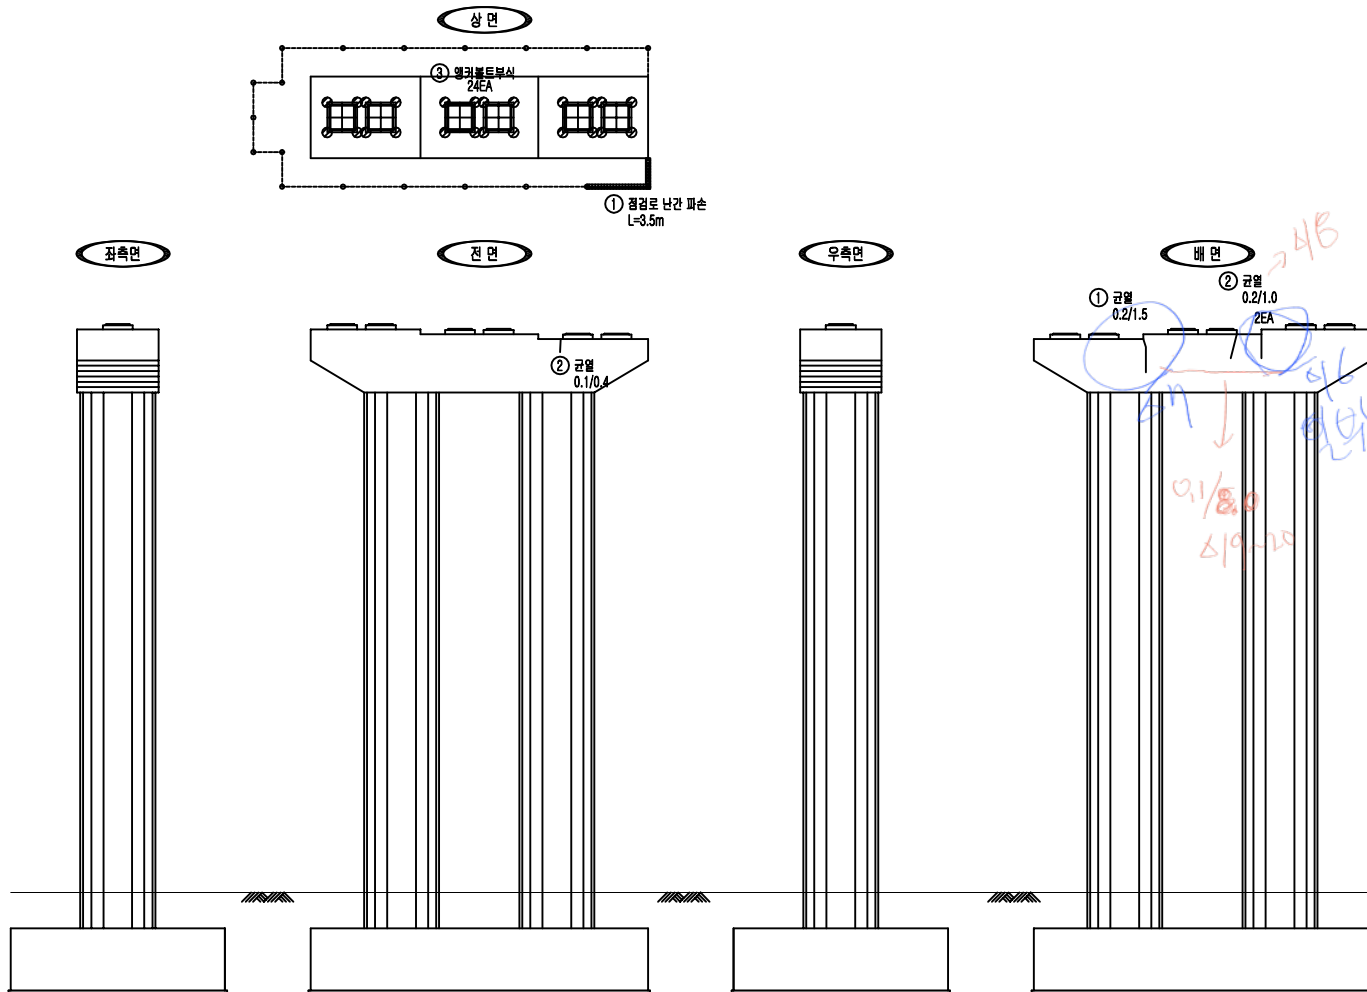
# 교각 - P4 외관조사망도

| 교각 | | | | | | | | | |
|---|---|---|---|---|---|---|---|---|---|
| 1 | 구 | 교평 | 균열 | 0.2 | 1.5 | | 1 | m | 1.50 |
| 2 | 구 | 교평 | 균열 | 0.2 | 1.0 | | 2 | m | 2.00 |
| 3 | 신 | 교량받침 | 앵커볼트부식 | | | | 24 | EA | 24.00 |

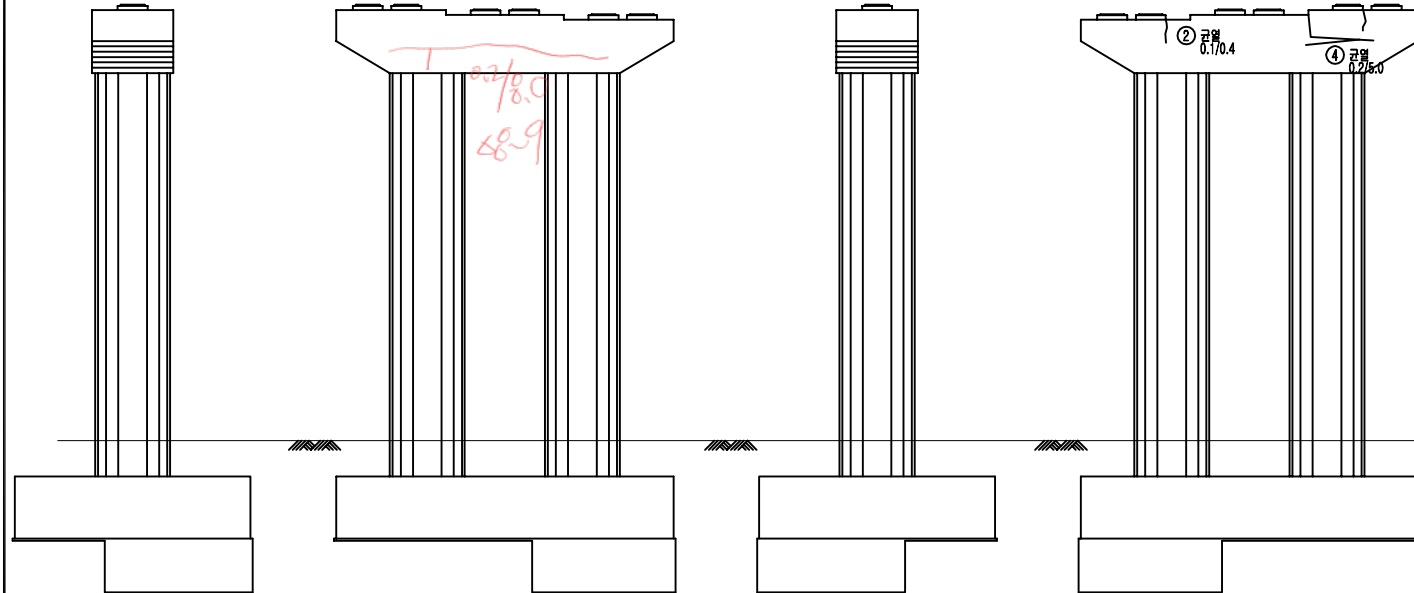
# 교각 - P5 외관조사망도

| 교각 | | | | | | | | | | |
|---|---|---|---|---|---|---|---|---|---|---|
| 1 | 신 | 교량받침 | 방청도발 균열 | 0.1 | 0.2 | | 1 | m | 0.20 | |
| 2 | 신 | 교량 | 균열 | 0.1 | 0.4 | | 1 | m | 0.40 | |
| 3 | 신 | 교량 | 균열 | 0.1 | 0.4 | | 1 | m | 0.40 | |
| 4 | 신 | 교량 | 균열 | 0.2 | 5.0 | | 1 | m | 5.00 | |
