| 표 | | | | <b>용역명</b> 2022년 부산울산고속도로 정기·정밀안전점검용역<br><b>관리주체</b> 부산울산고속도로(주)<br><b>최종가결</b> (주)엠케이에스이<br><b>시설종류</b> 만 화 교 (부 산)<br><b>점검일시</b> 2022년 | <b>도면번호</b> 002 |

# 바닥판하면 - S2 외관조사망도

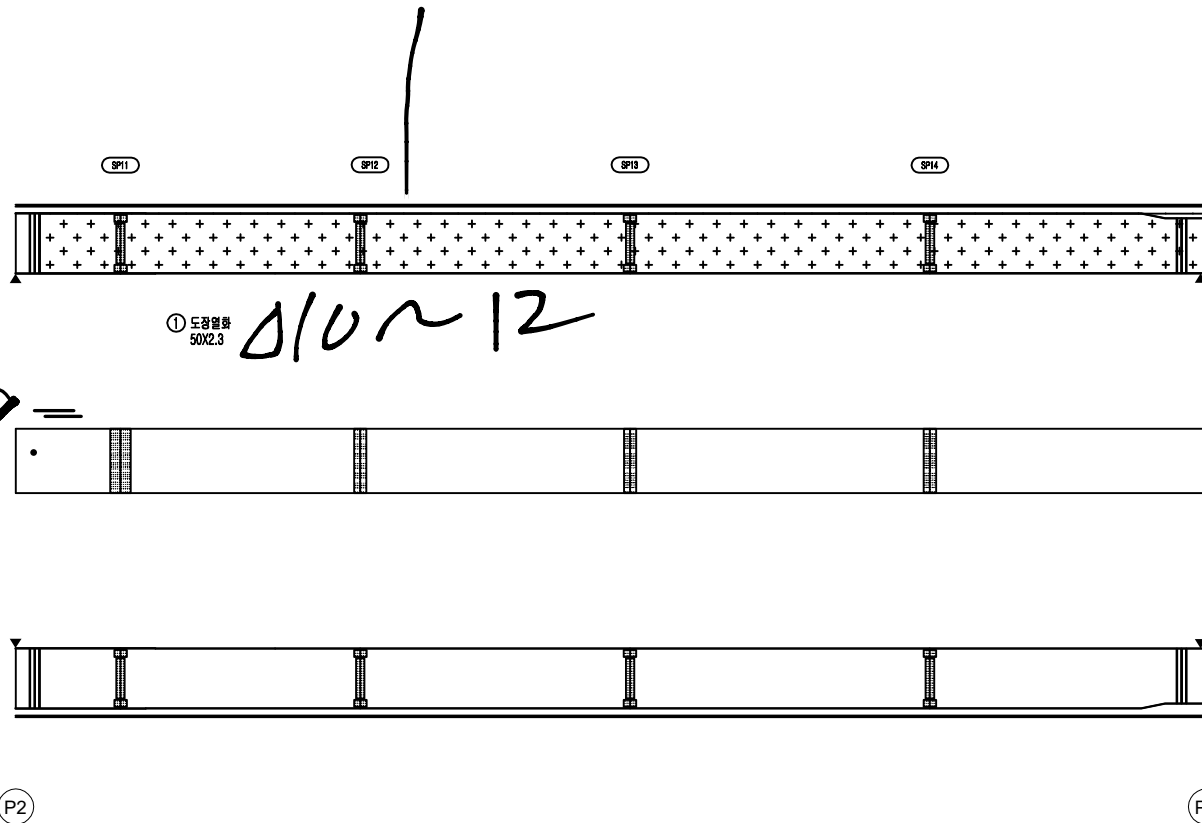
# 거더외부 - S3 - G1 외관조사망도

| 거더외부 | | | | | | | | | | |
|---|---|---|---|---|---|---|---|---|---|---|
| 1 | 구 | 좌측 | 도장열화 | | 2.3 | 50.0 | 1 | ㎡ | 115.00 | |

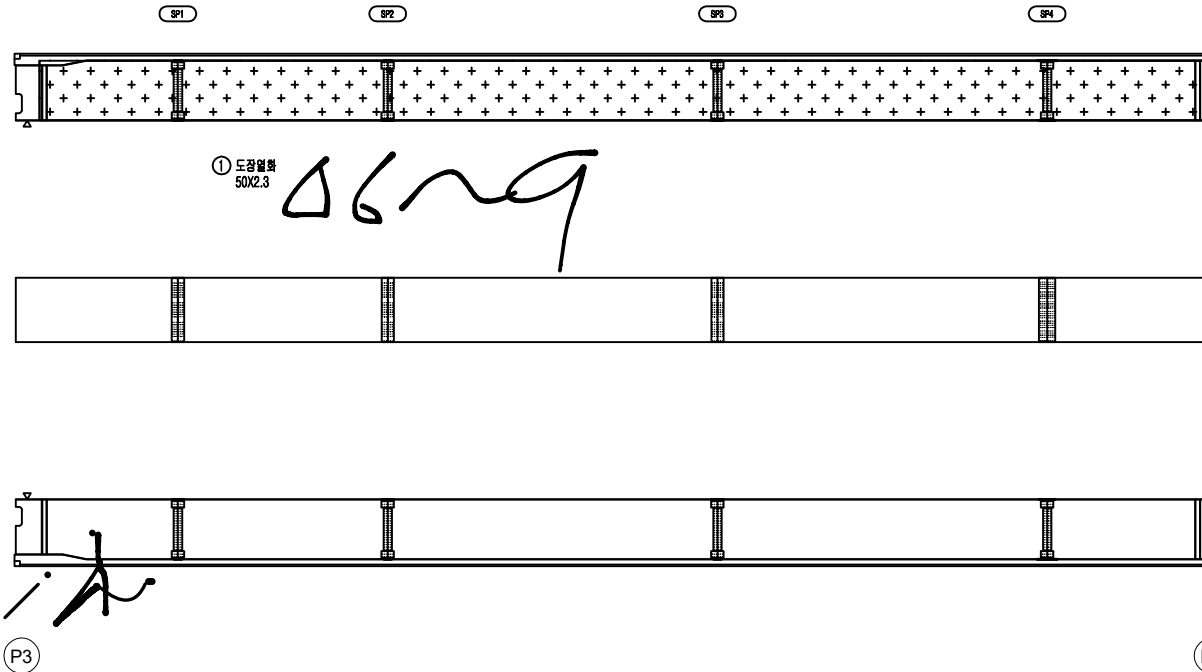
# 거더외부 - S4 - G1 외관조사망도

| 거더외부 | | | | | | | | | | |
|---|---|---|---|---|---|---|---|---|---|---|
| 1 | 구 | 좌측 | 도장열함 | | 2.3 | 50.0 | 1 | ㎡ | | 115.00 |

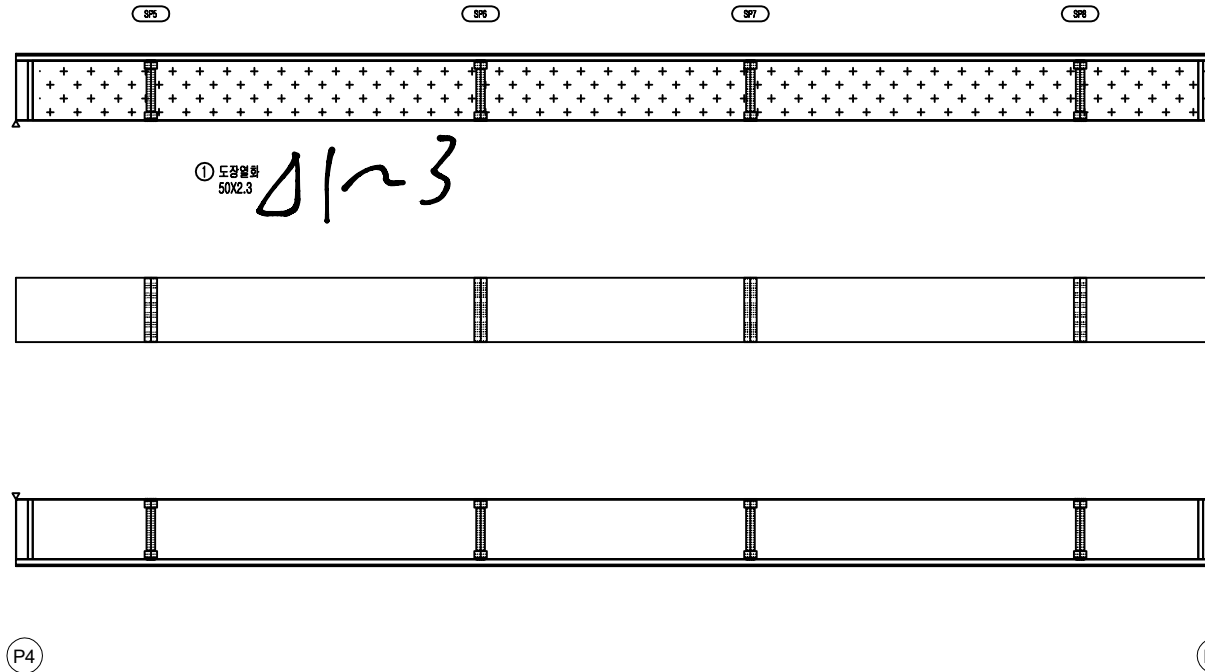
# 거터외부 - S5 - G1 외관조사망도

| 거터외부 | | | | | | | | | | |
|---|---|---|---|---|---|---|---|---|---|---|
| 1 | 구 | 좌측 | 도장열화 | | 2.3 | 50.0 | 1 | 1 | ㎡ | 115.00 |
