# 교면포장 - S1 외관조사망도

| 면 | | 일반도로 | | 고속도로 | | 고속도로차선 | <div> <div>용역명</div> <div>2022년 부산울산고속도로 정기·정밀안전점검용역</div> </div> <div> <div>관리주체</div> <div>부산울산고속도로(주)</div> </div> <div> <div>최종기관</div> <div>(주)엠케이에스이</div> </div> |

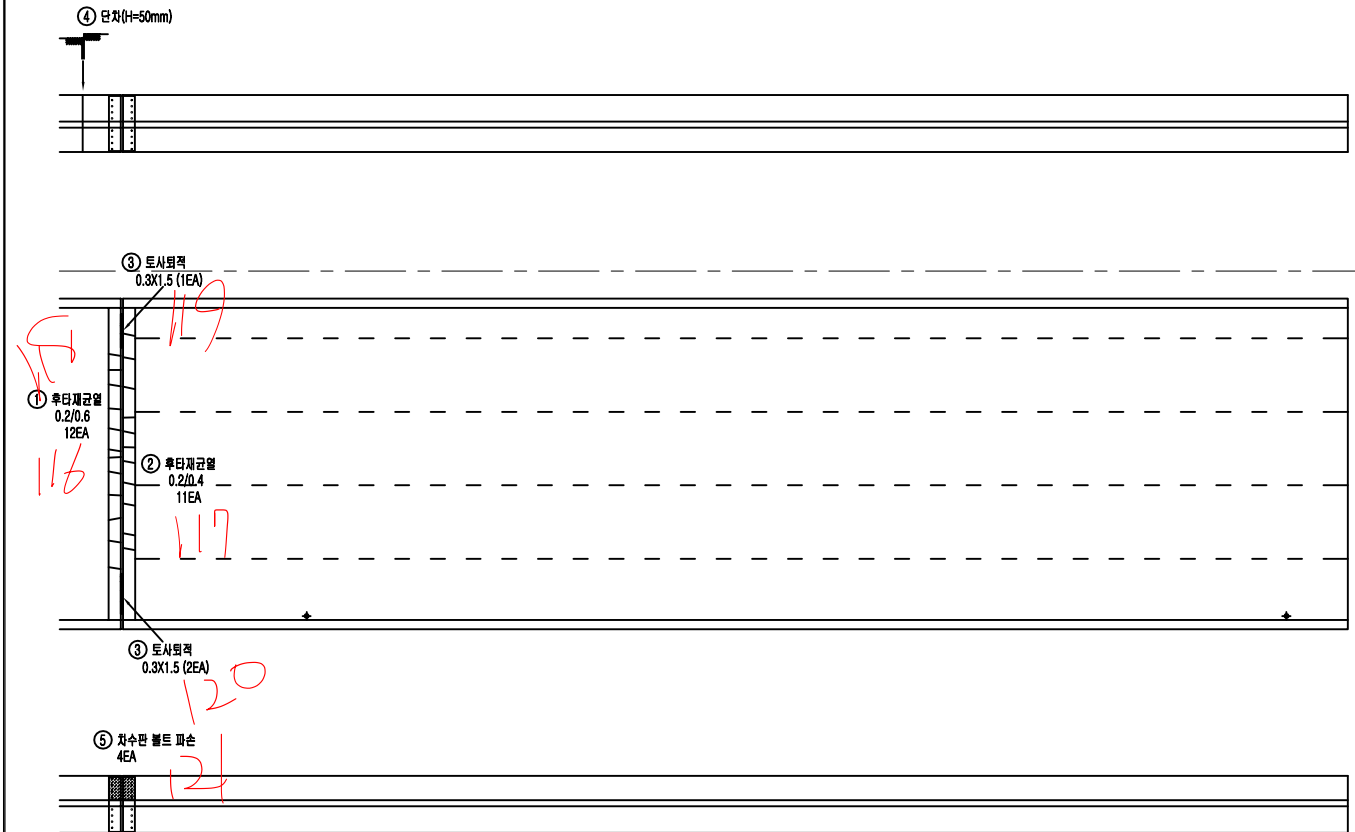
| 교면포장 | | | | | | | | | |
|---|---|---|---|---|---|---|---|---|---|
| 1 | 구 | 신축이음 | 후타재 균열 | 0.2 | 0.6 | | 12 | m | 7.20 |
| 2 | 구 | 신축이음 | 후타재 균열 | 0.2 | 0.4 | | 11 | m | 4.40 |
| 3 | 구 | 신축이음 | 함몰/토사퇴적 | | 0.3 | 1.5 | 1 | ㎡ | 0.45 |
| 4 | 구 | 방호벽 | 단차 | | | | 1 | EA | 1.00 |
| 5 | 구 | 신축이음 | 차수판 볼트 탈락 | | | | 4 | EA | 4.00 |

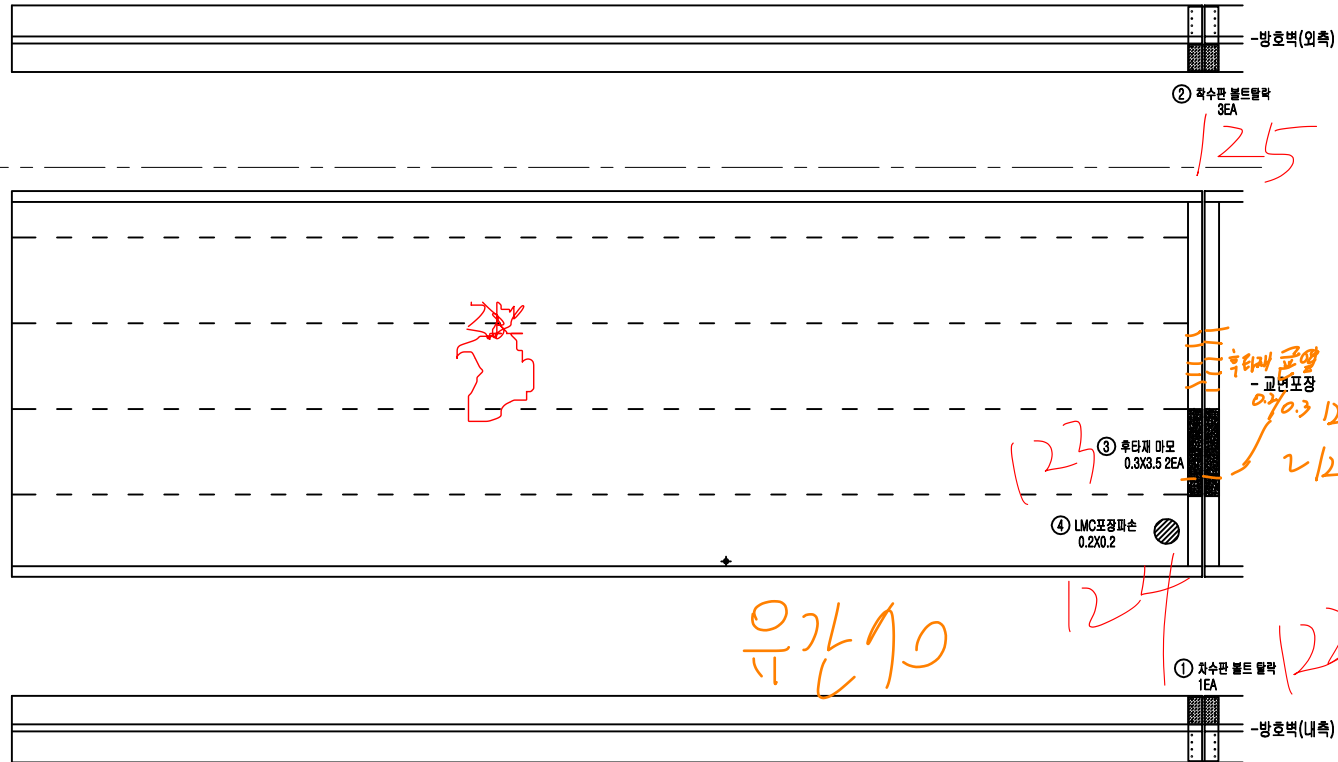
② 착수판 볼트탈락  
3EA

④ LMC포장파손  
0.2X0.2

① 차수판 볼트 탈리  
1EA

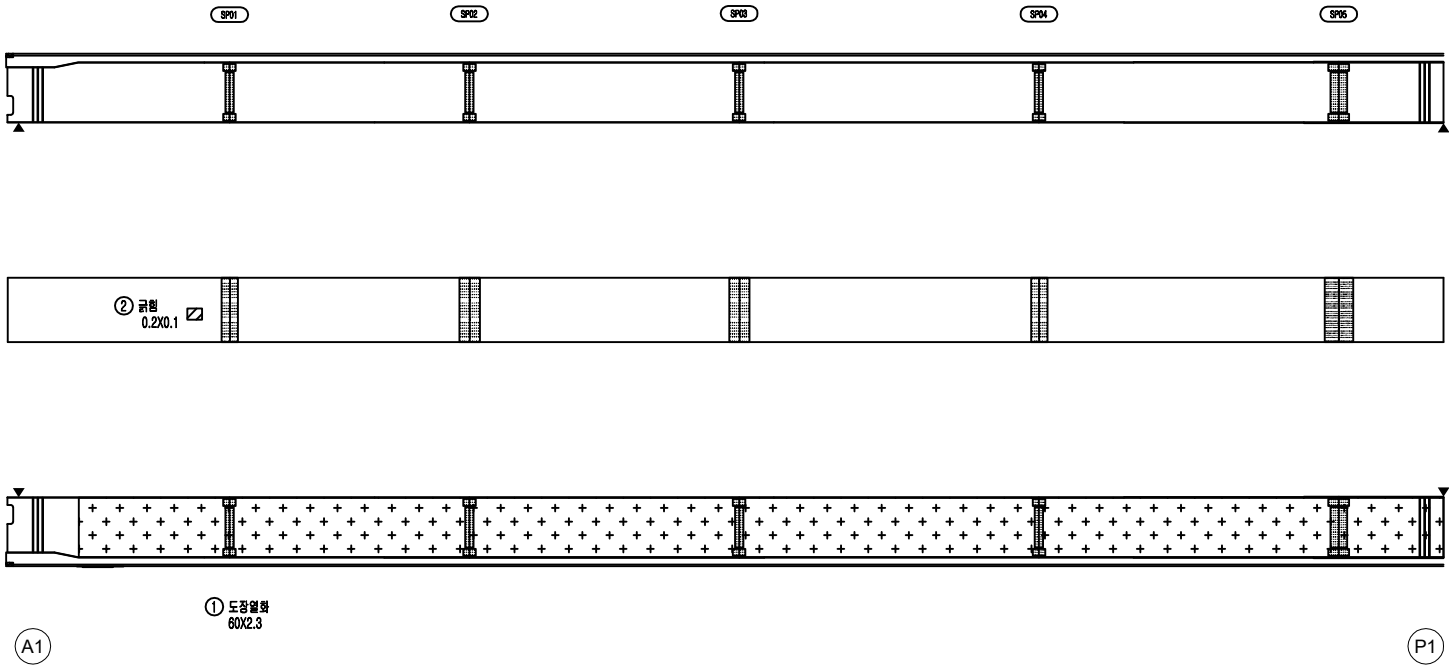
거더외부 - S1 - G3 외관조사망도

| 거더외부 | | | | | | | | | | |
|---|---|---|---|---|---|---|---|---|---|---|
| 2 | 신 | 하부 | 균열 | 0.2 | 0.1 | 1 | | ㎡ | 0.02 | |

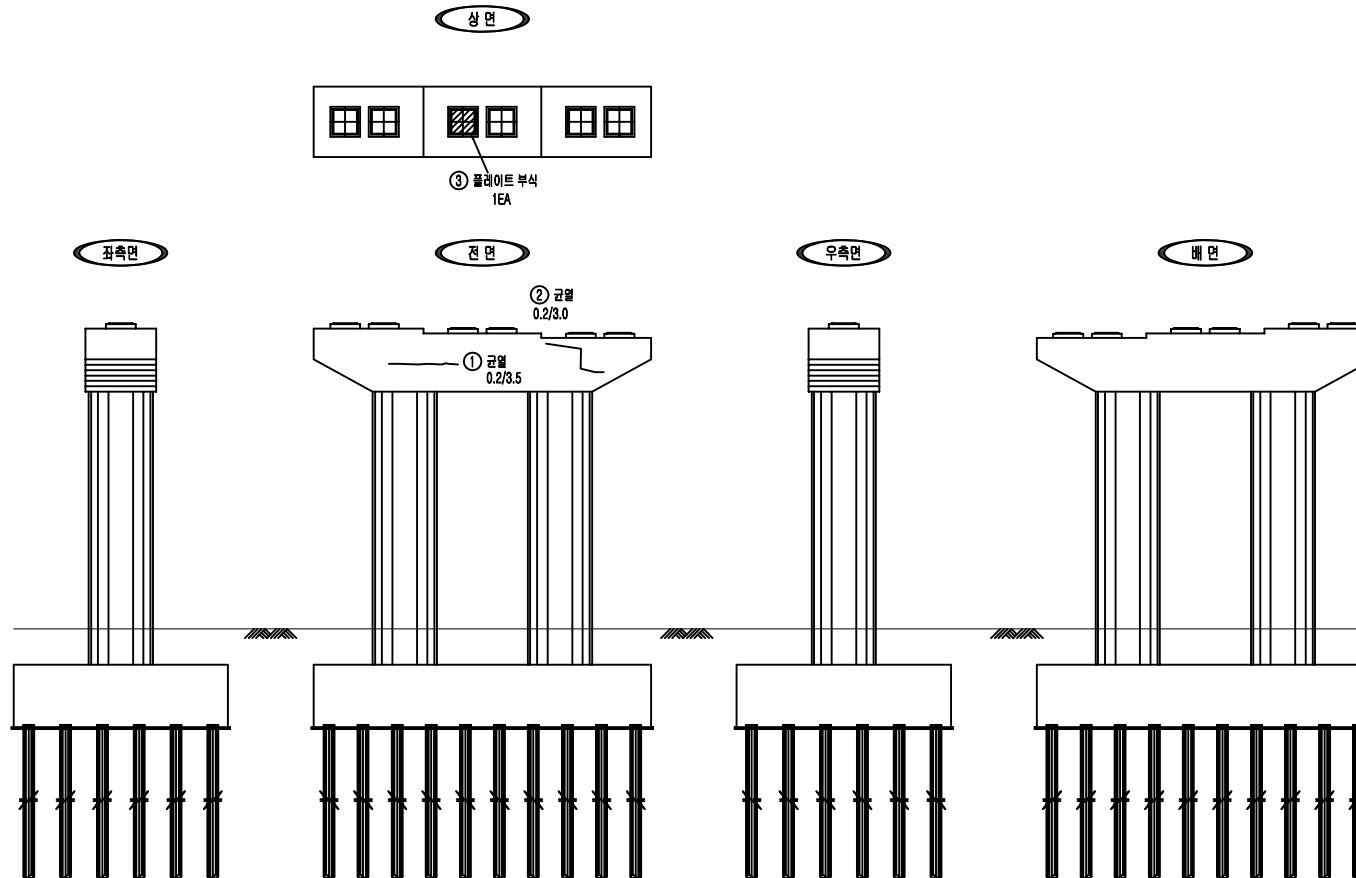
| 교각 | | | | | | | | | |
|---|---|---|---|---|---|---|---|---|---|
| 1 | 구 | 교면 | 균열 | 0.2 | 3.5 | | 1 | m | 3.50 |
| 2 | 구 | 교면 | 균열 | 0.2 | 3.0 | | 1 | m | 3.00 |

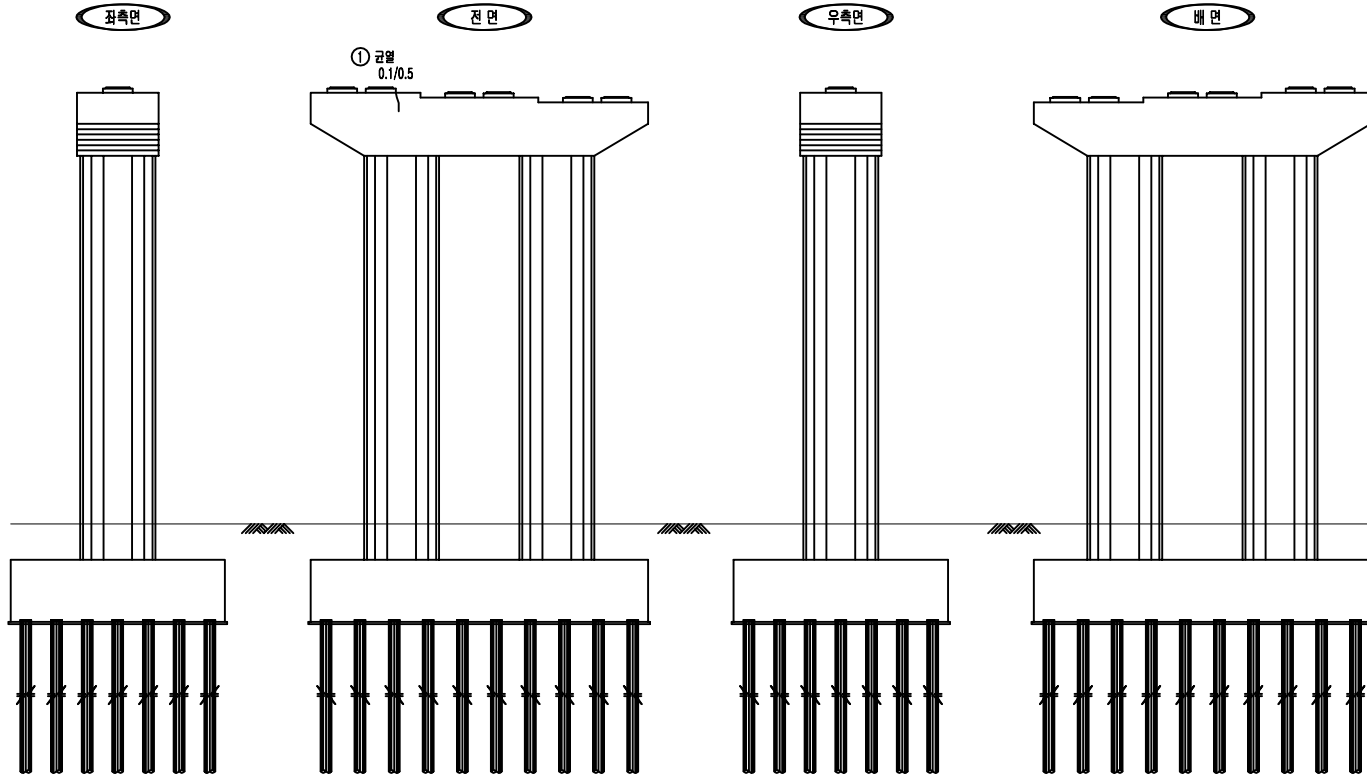
# 교각 - P2 외관조사망도

| 교각 | | | | | | | | | | |
|---|---|---|---|---|---|---|---|---|---|---|
| 1 | 신 | 교명 | 균열 | 0.1 | 0.5 | | 1 | m | 0.50 | |

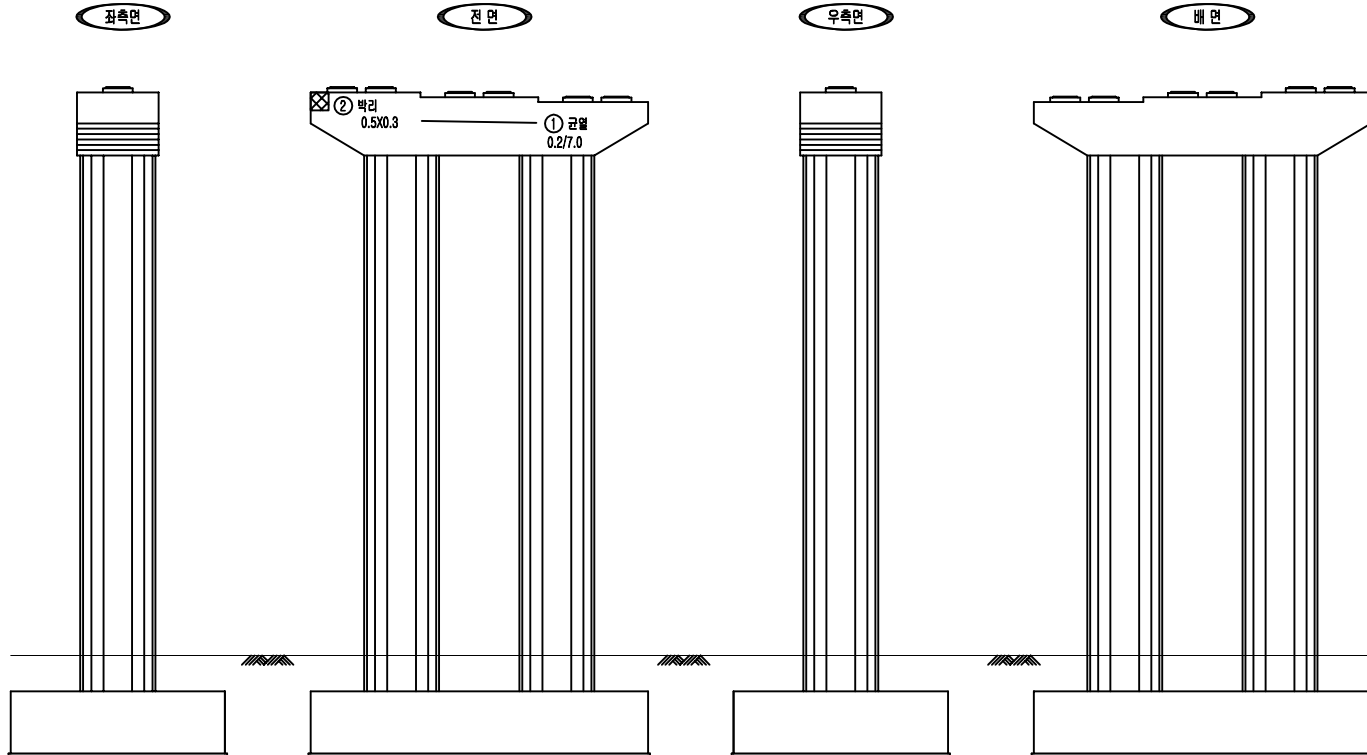
# 교각 - P4 외관조사망도

| 교각 | | | | | | | | | | |
|---|---|---|---|---|---|---|---|---|---|---|
| 1 | 구 | 교평 | 균열 | 0.2 | 7.0 | | 1 | m | 7.00 | |

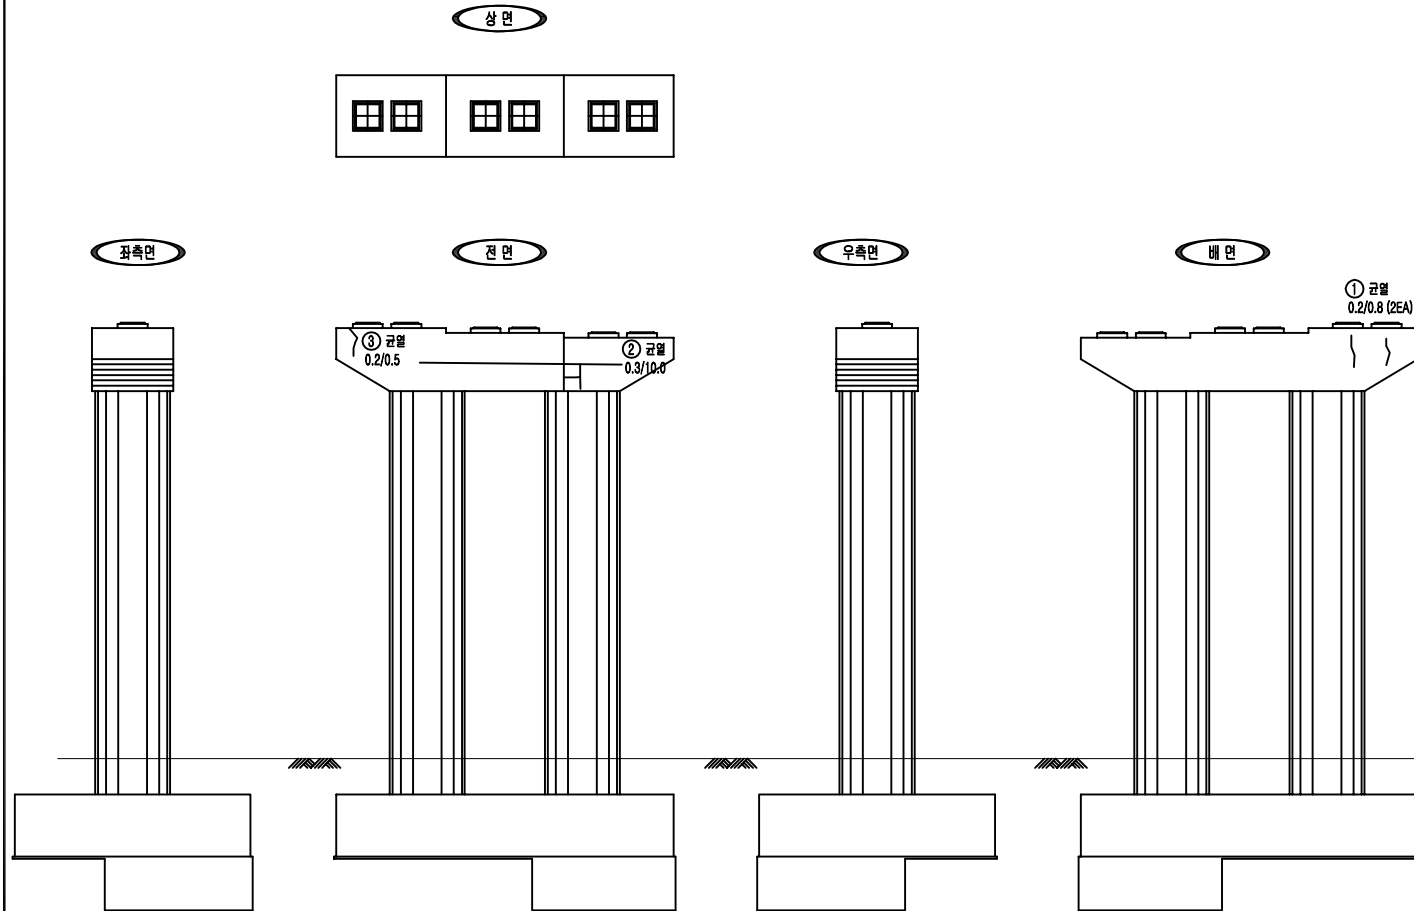
# 교각 - P5 외관조사망도

| 교각 | | | | | | | | | |
|---|---|---|---|---|---|---|---|---|---|
| 1 | 구 | 교평 | 균열 | 0.2 | 0.8 | | 2 | m | 1.80 |
| 2 | 신 | 교평 | 균열 | 0.3 | 10.0 | | 1 | m | 10.00 |
| 3 | 신 | 교평 | 균열 | 0.2 | 0.5 | | 1 | m | 0.50 |
