# 교면포장 - S1 외관조사망도

| 표 | 근열 | 양상근열 | 근열부벽면 | 용역명 2022년 부산울산고속도로 정기·정밀안전점검용역 |
| 표 | 누수, 습윤 | 캐브, 벽화 | 박리, 열화 | 참여기관 (주)엠케이에스이 |
| | 변형 | 페인트결함 | 부식 | 시설유형 만 화 교 (포 항) |

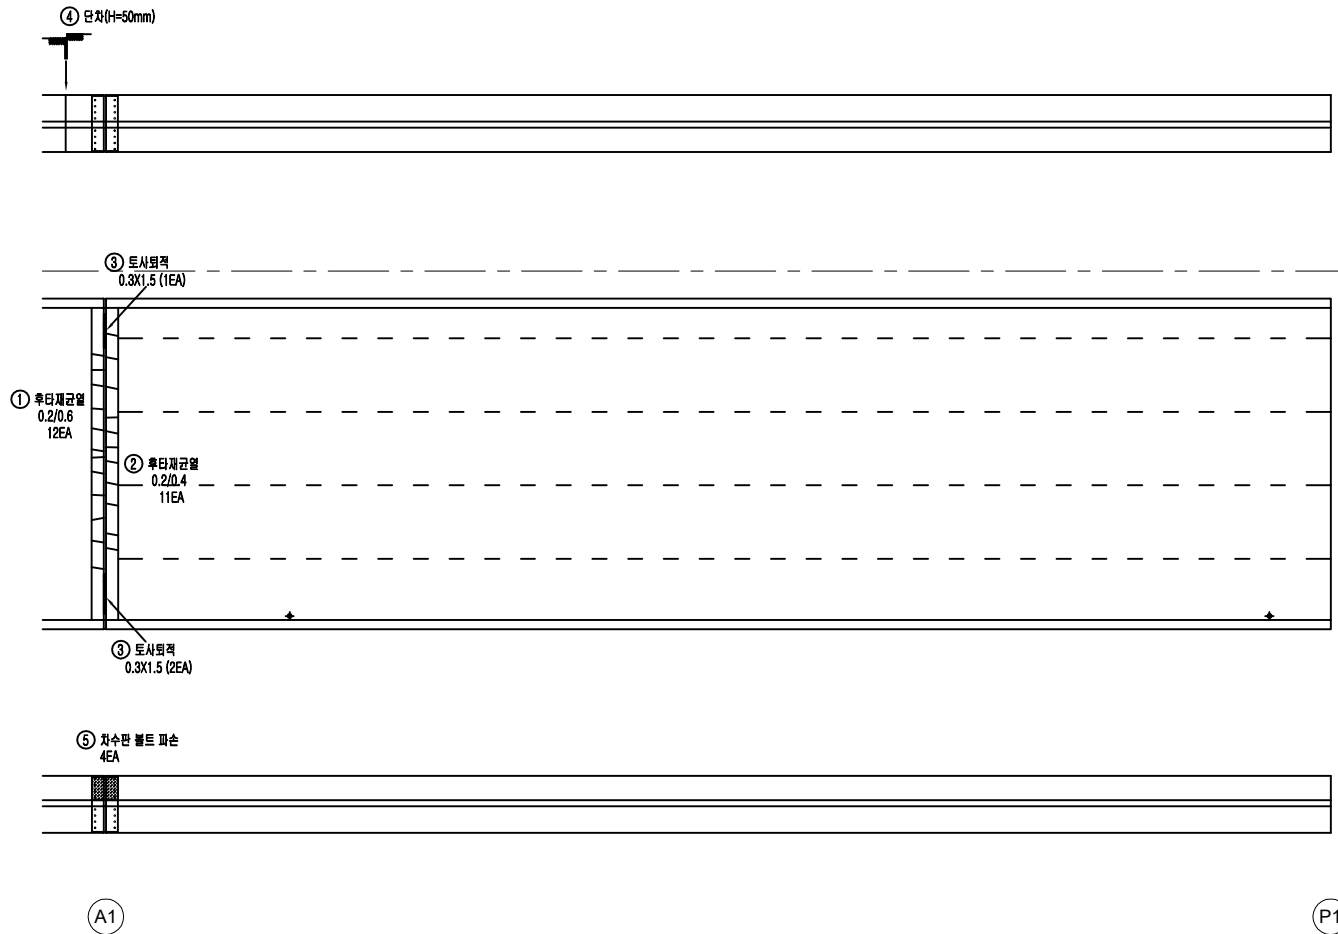
| 교면포장 | | | | | | | | | | |
|---|---|---|---|---|---|---|---|---|---|---|
| 1 | 구 | 신축이음 | 후타재 균열 | 0.2 | 0.6 | | 12 | m | 7.20 | |
| 2 | 구 | 신축이음 | 후타재 균열 | 0.2 | 0.4 | | 11 | m | 4.40 | |
| 3 | 구 | 신축이음 | 함몰/토사퇴적 | | 0.3 | 1.5 | 1 | ㎡ | 0.45 | |
| 4 | 구 | 방호벽 | 단차 | | | | 1 | EA | 1.00 | |
| 5 | 구 | 신축이음 | 차수판 볼트 탈락 | | | | 4 | EA | 4.00 | |

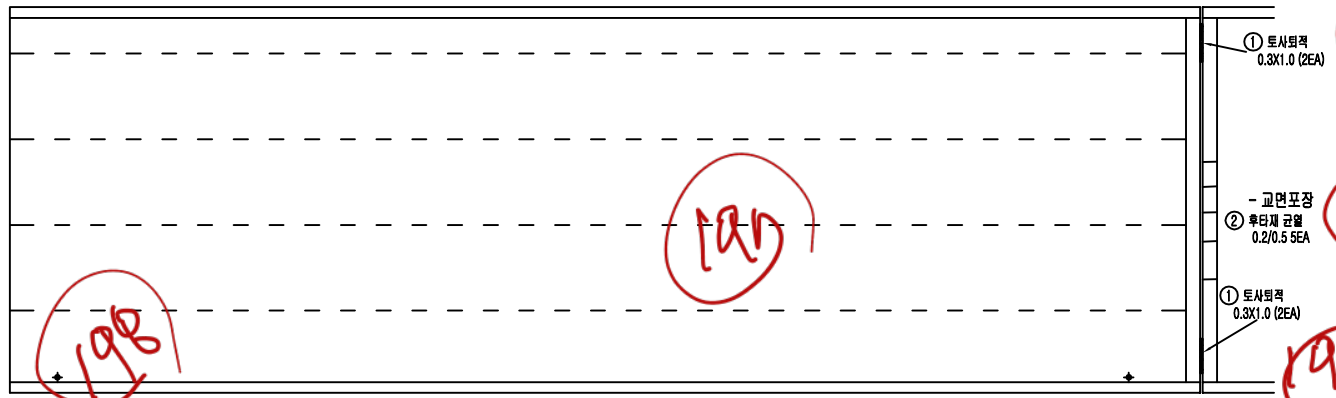
# 교면포장 - S6 외관조사망도

| 교면포장 | | | | | | | | | |
|---|---|---|---|---|---|---|---|---|---|
| 1 | 구 | 산책이음 | 유간토사퇴적 | | 1.0 | | 2 | m | 2.00 |
| 2 | 신 | 산책이음 | 후타재 균열 | 0.2 | 0.5 | | 5 | m | 2.50 |

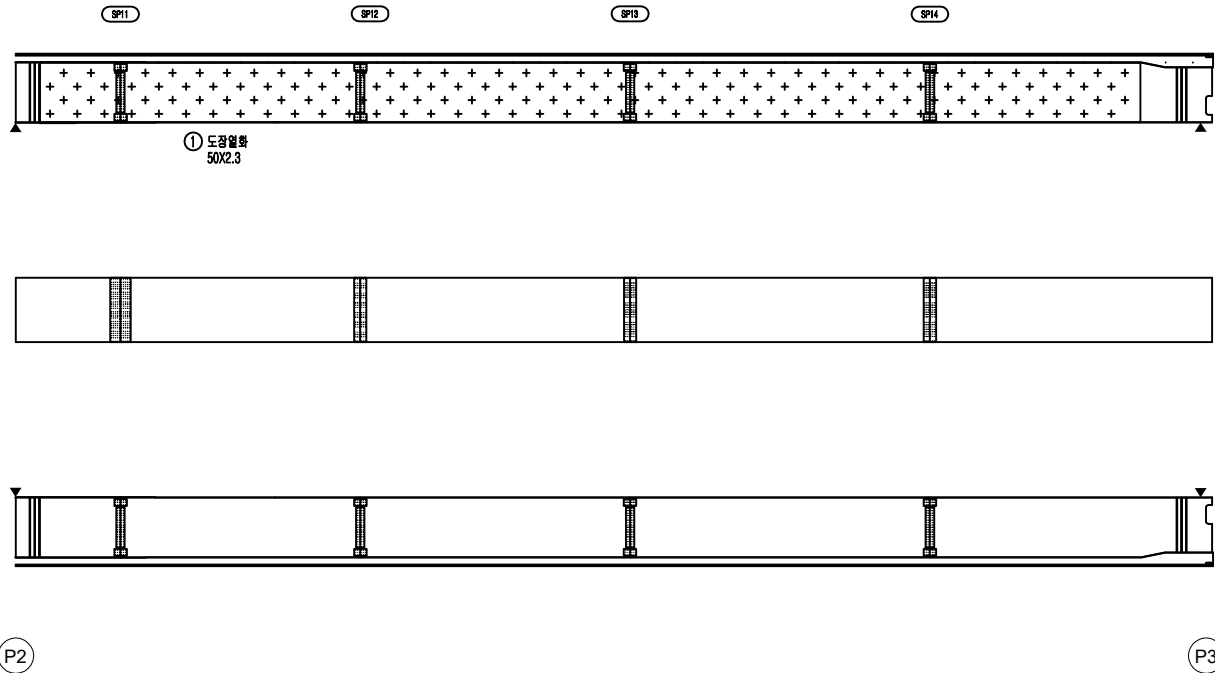
거더외부 - S3 - G1 외관조사망도

| 거더외부 | | | | | | | | | | |
|---|---|---|---|---|---|---|---|---|---|---|
| 1 | 구 | 좌측 | 도장열화 | 2.3 | 50.0 | 1 | ㎡ | | 115.00 | |

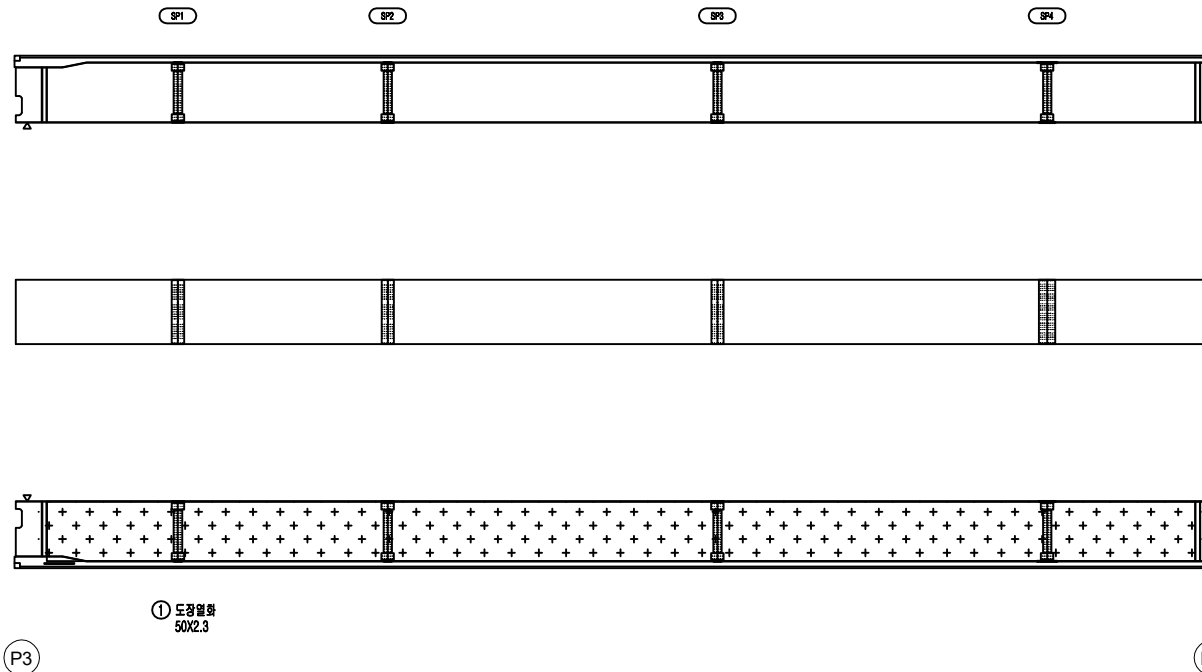
# 거더외부 - S4 - G3 외관조사망도

| 거더외부 | | | | | | | | | | |
|---|---|---|---|---|---|---|---|---|---|---|
| 1 | 구 | 우측 | 도장열화 | | 2.3 | 50.0 | 1 | ㎡ | 115.00 | |

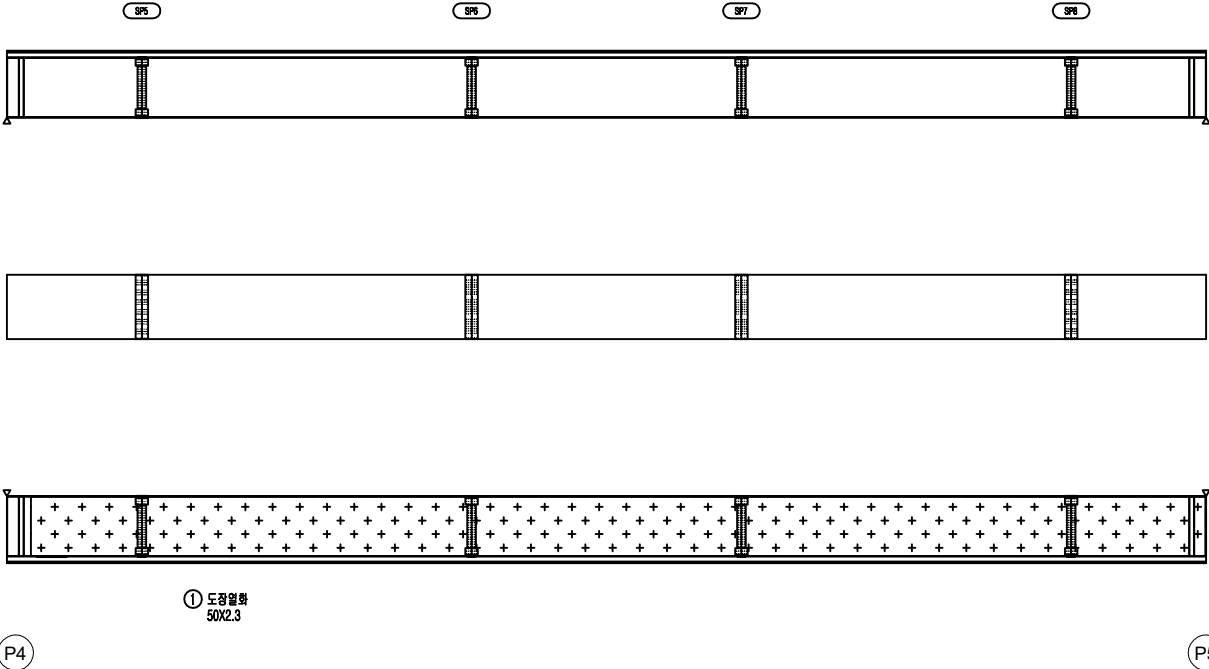
거더외부 - S5 - G3 외관조사망도

| 거더외부 | | | | | | | | | | | |
|---|---|---|---|---|---|---|---|---|---|---|---|
| 1 | 구 | 우측 | 도장열취 | | 2.3 | 50.0 | 1 | ㎡ | 115.00 | | |

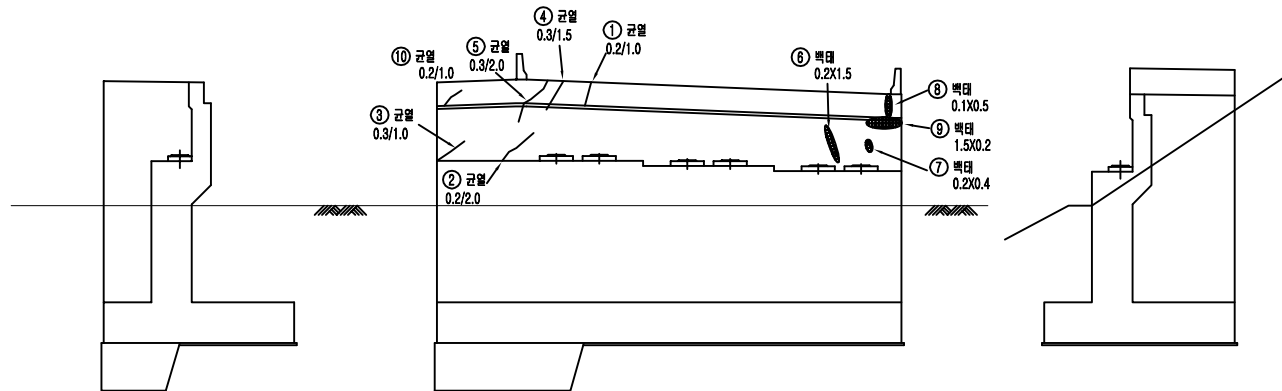
| 교대 | | | | | | | | | | |
|---|---|---|---|---|---|---|---|---|---|---|
| 1 | 구 | 옹벽 | 균열 | 0.2 | 1.0 | | 1 | m | 1.00 | |
| 2 | 구 | 옹벽 | 균열 | 0.2 | 2.0 | | 1 | m | 2.00 | |
| 3 | 구 | 옹벽 | 균열 | 0.3 | 1.0 | | 1 | m | 1.00 | |
| 4 | 구 | 옹벽 | 균열 | 0.3 | 1.5 | | 1 | m | 1.50 | |
| 5 | 구 | 옹벽 | 균열 | 0.3 | 2.0 | | 1 | m | 2.00 | |
| 10 | 신 | 옹벽 | 균열 | 0.2 | 1 | | 1 | m | 1.00 | |

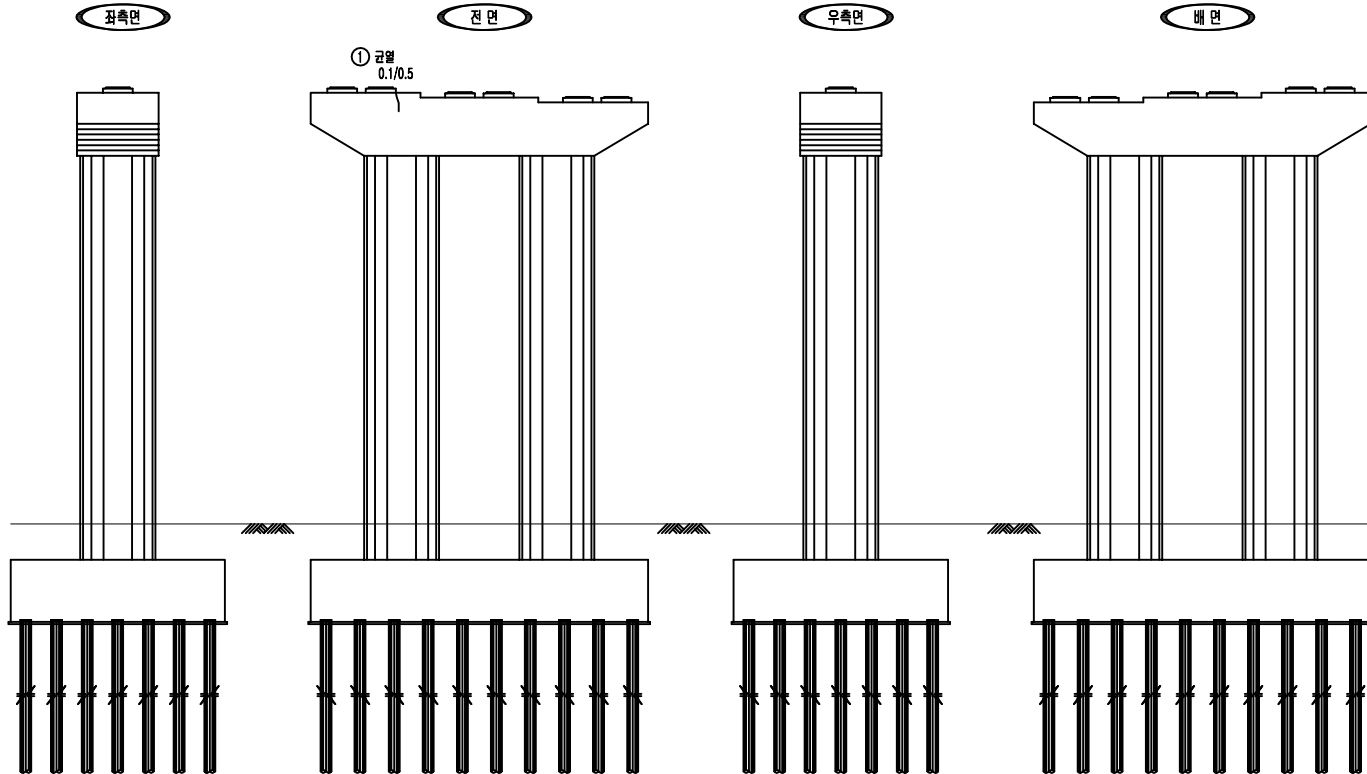
# 교각 - P2 외관조사망도

| 교각 | | | | | | | | | | |
|---|---|---|---|---|---|---|---|---|---|---|
| 1 | 신 | 교명 | 균열 | 0.1 | 0.5 | | 1 | m | 0.50 | |

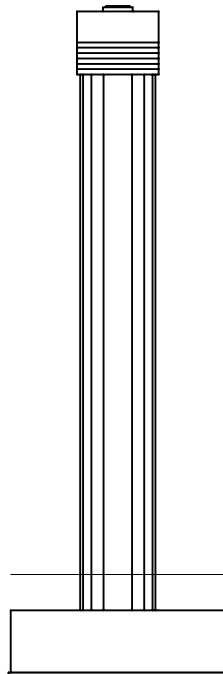
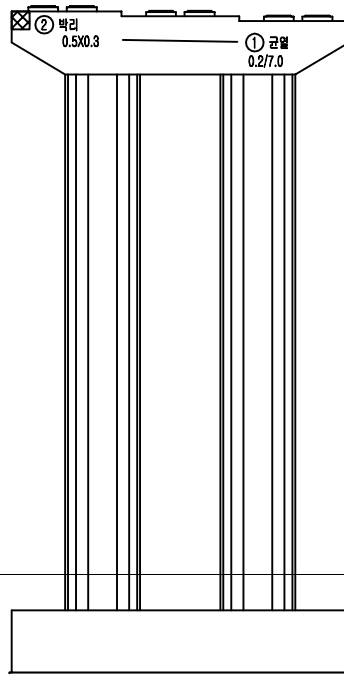
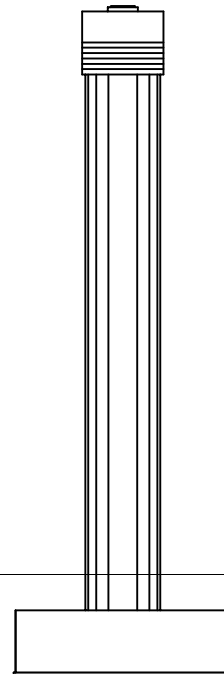
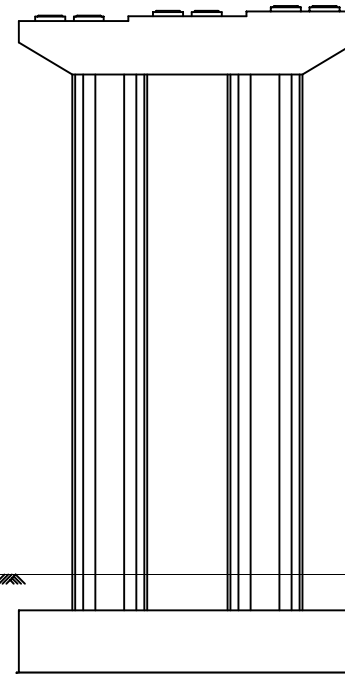
| 교각 | | | | | | | | | | |
|---|---|---|---|---|---|---|---|---|---|---|
| 1 | 구 | 교평 | 균열 | 0.2 | 7.0 | | 1 | m | 7.00 | |
