| 면 | | 교갈 | | 양방교갈 | | 교갈부속 | <div>용역명</div> <div>2022년 부산울산고속도로 정기·정밀안전점검용역</div> <div>관리주체</div> <div>부산울산고속도로(주)</div> <div>참가기관</div> <div>(주)엠케이에스이</div> <div>시설용역</div> <div>만 화 교 (포 항)</div> <div>검열일시</div> <div>2022년</div> <div>도면번호</div> <div>057</div> |

교면포장 - S4 외관조사망도

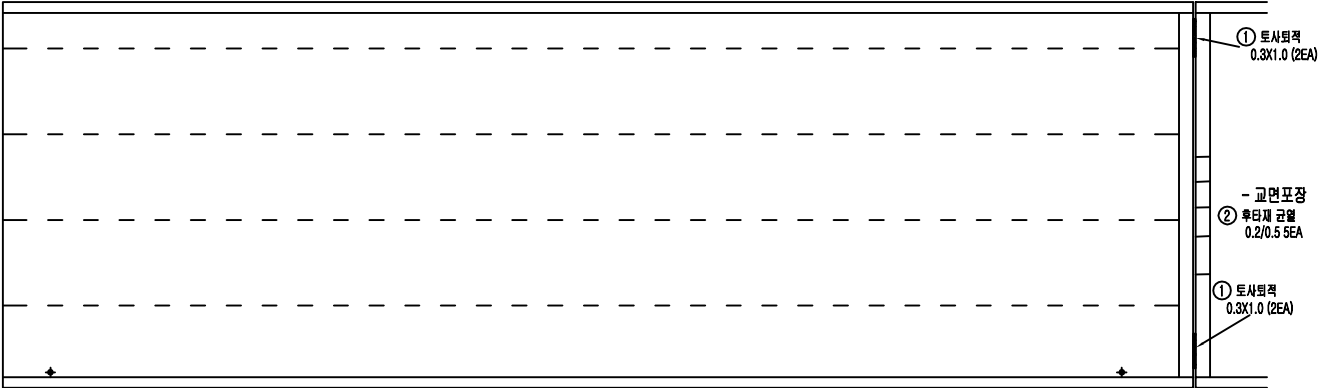
교면포장 - S6 외관조사망도

| 교면포장 | | | | | | | | | | |
|---|---|---|---|---|---|---|---|---|---|---|
| 1 | 구 | 산책이음 | 유간토사된적 | | 1.0 | | 2 | m | 2.00 | |
| 2 | 신 | 산책이음 | 후타재 균열 | 0.2 | 0.5 | | 5 | m | 2.50 | |

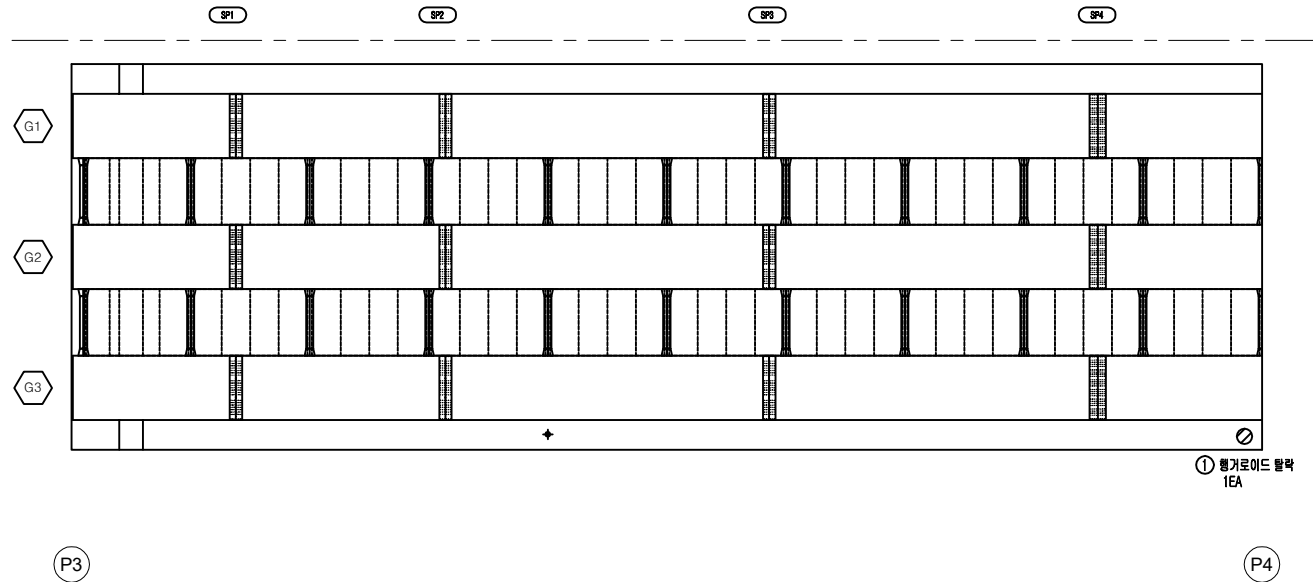
# 바닥판하면 - S4 외관조사망도

| 바닥판 | | | | | | | | | | |
|---|---|---|---|---|---|---|---|---|---|---|
| 1 | 신 | 배수시설 | 행거로이드 탈락 | | | | 1 | EA | 1.00 | |

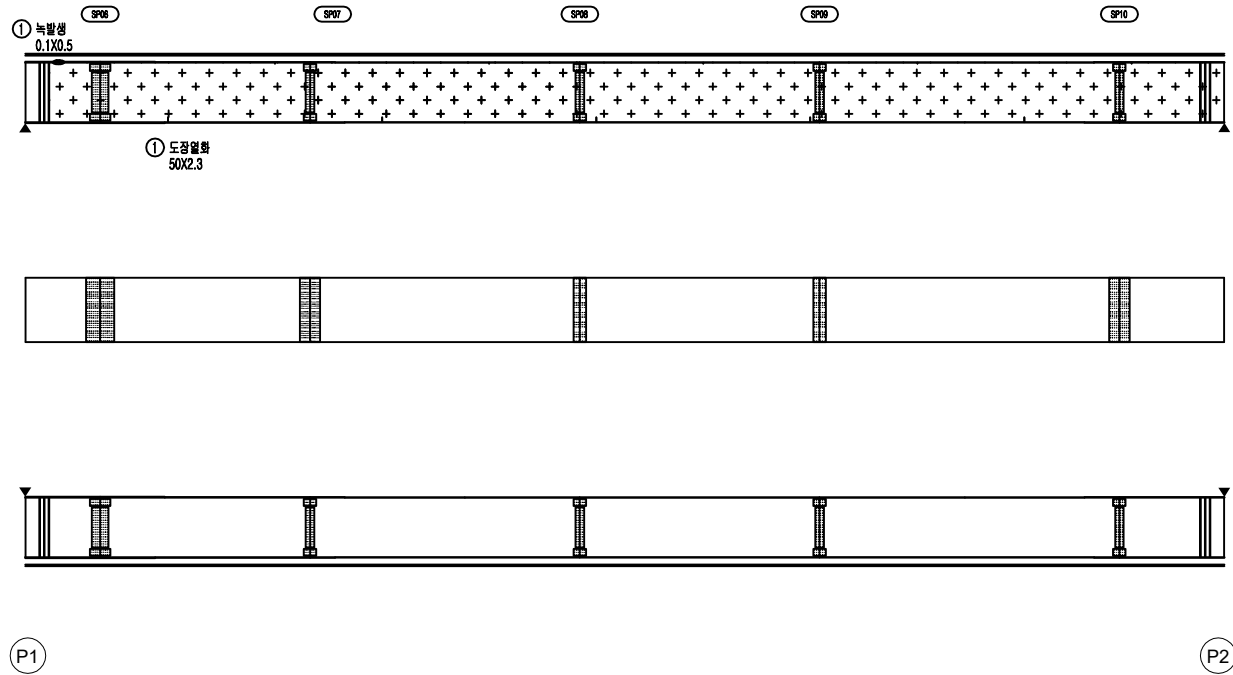
거더외부 - S2 - G1 외관조사망도

| 거더외부 | | | | | | | | | | |
|---|---|---|---|---|---|---|---|---|---|---|
| 1 | 구 | 좌측 | 도장열화 | | 2.3 | 50.0 | 1 | ㎡ | 115.00 | |

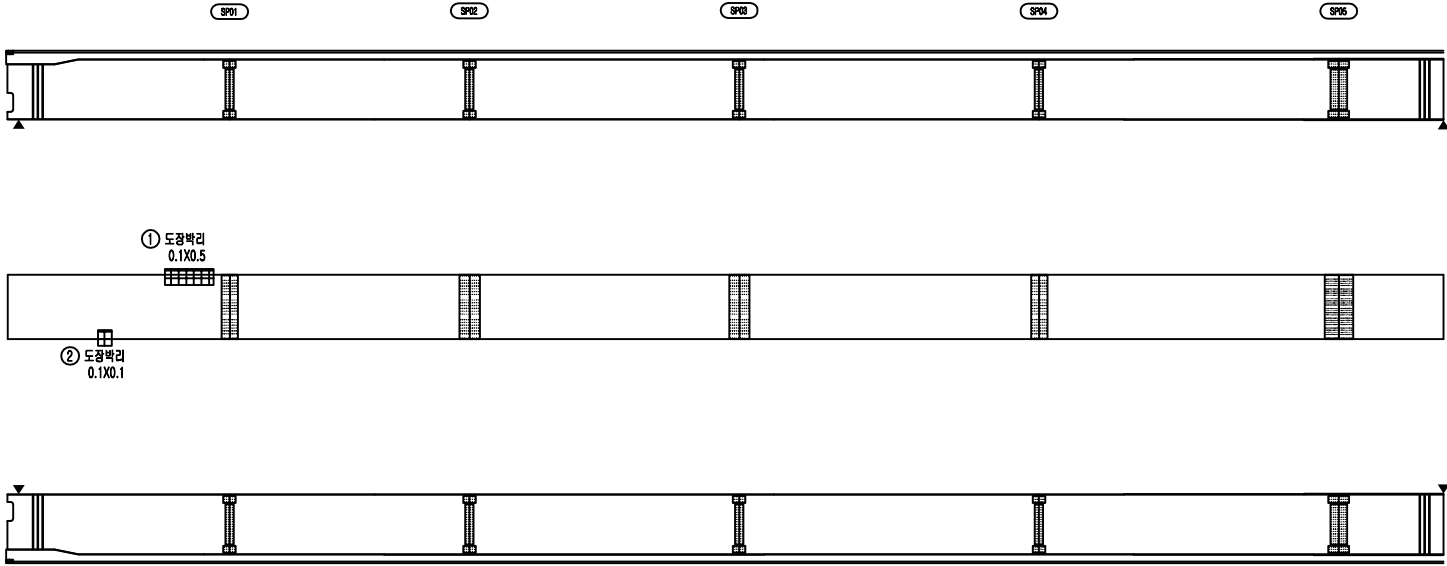
거더외부 - S1 - G2 외관조사망도

| 거더외부 | | | | | | | | | | |
|---|---|---|---|---|---|---|---|---|---|---|
| 1 | 신 | 하부 | 도장박리 | | 0.1 | 0.5 | 1 | ㎡ | 0.05 | |
| 2 | 신 | 하부 | 도장박리 | | 0.1 | 0.1 | 1 | ㎡ | 0.01 | |

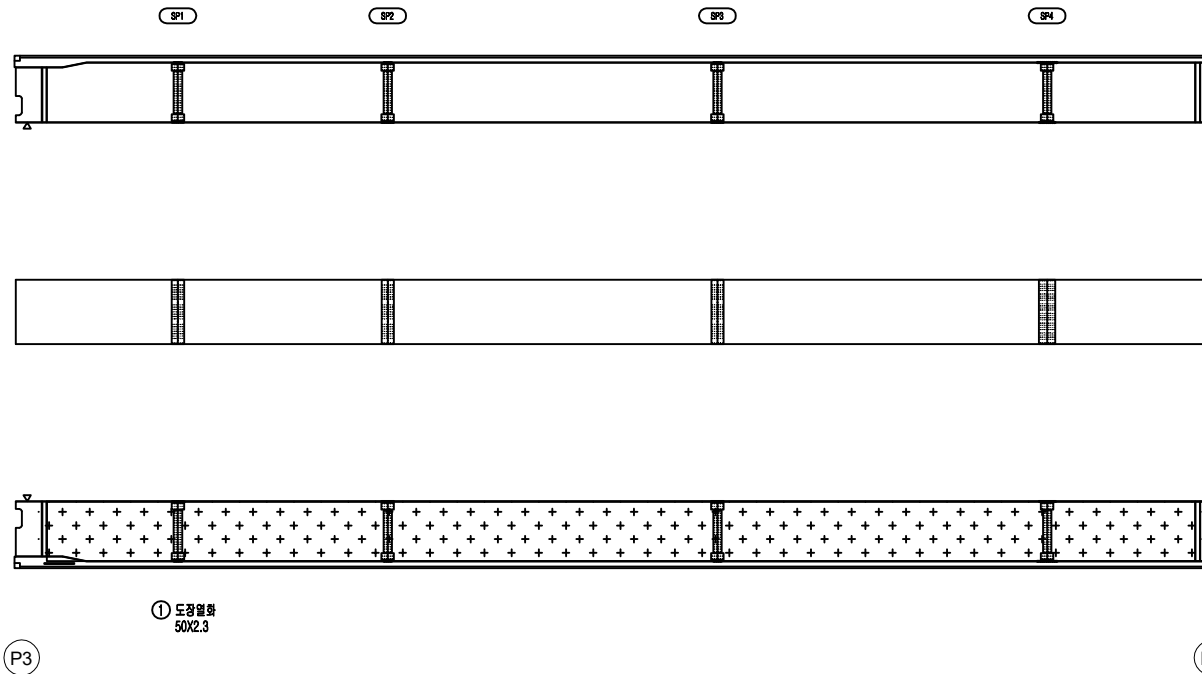
# 거더외부 - S4 - G3 외관조사망도

| 거더외부 | | | | | | | | | | |
|---|---|---|---|---|---|---|---|---|---|---|
| 1 | 구 | 우측 | 도장열화 | | 2.3 | 50.0 | 1 | ㎡ | 115.00 | |

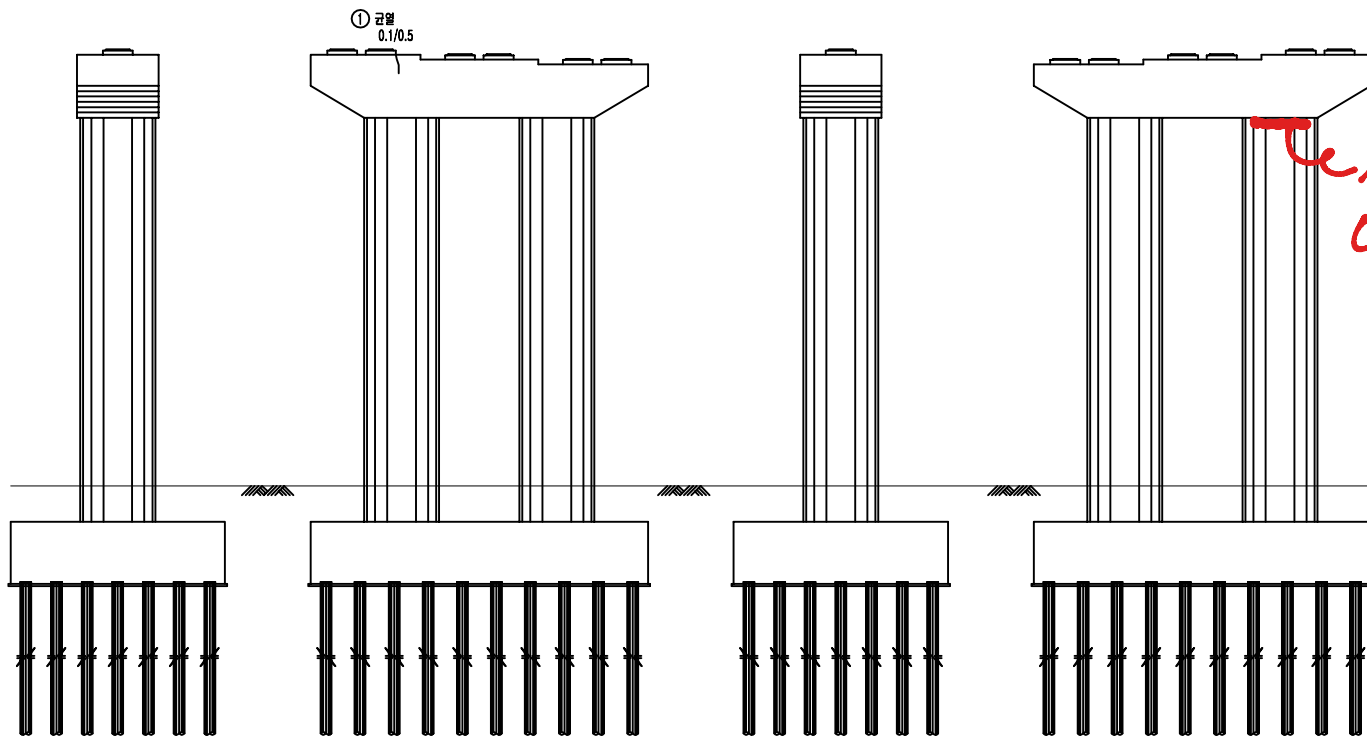
# 교각 - P2 외관조사망도

| 교각 | | | | | | | | | | |
|---|---|---|---|---|---|---|---|---|---|---|
| 1 | 신 | 교면 | 균열 | 0.1 | 0.5 | | 1 | m | 0.50 | |

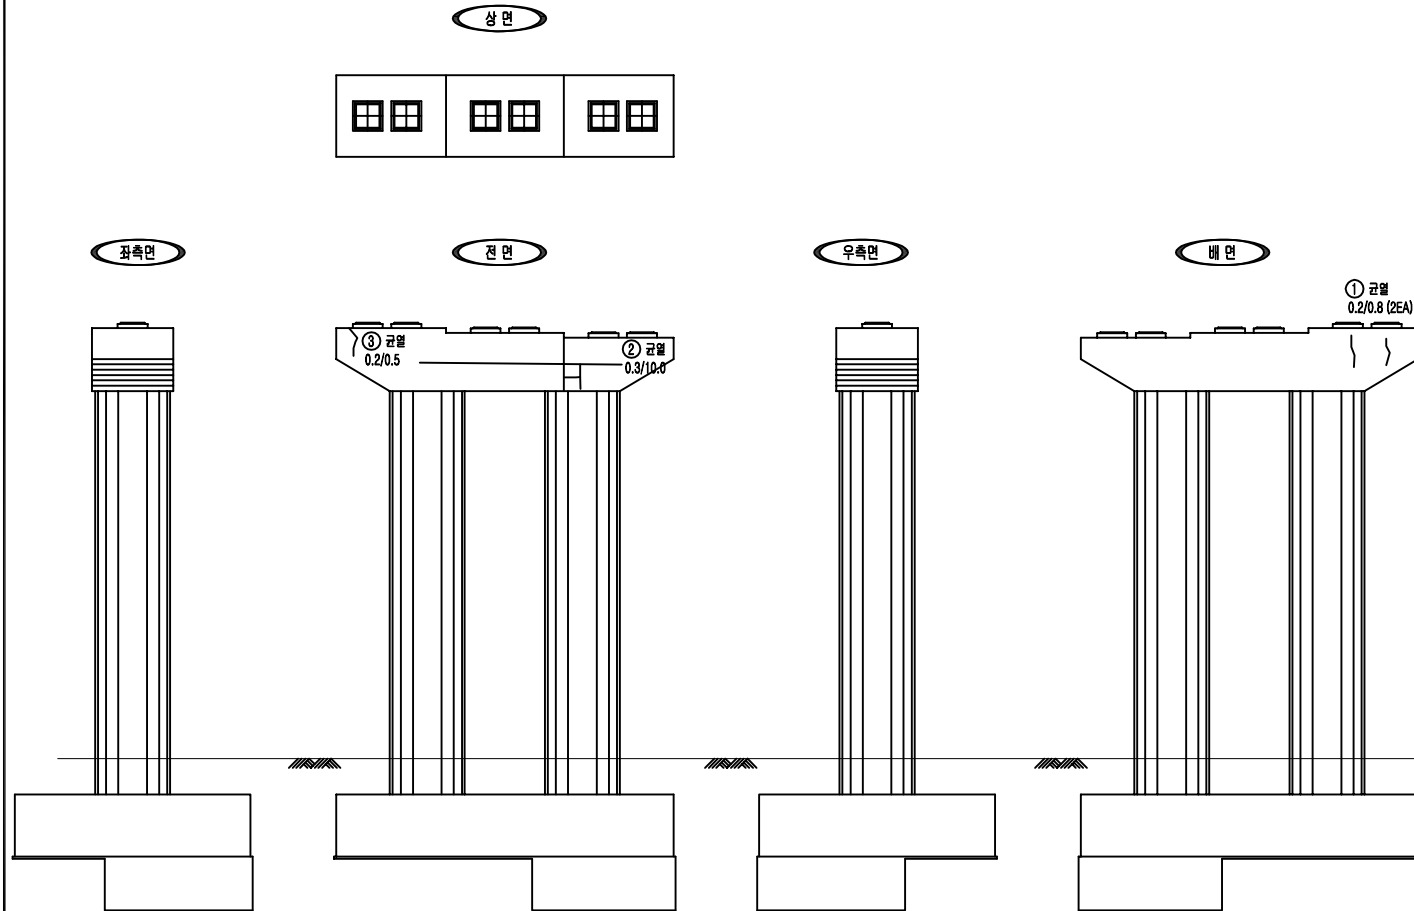
| 교각 | | | | | | | | | |
|---|---|---|---|---|---|---|---|---|---|
| 1 | 구 | 교평 | 균열 | 0.2 | 0.8 | | 2 | m | 1.80 |
| 2 | 신 | 교평 | 균열 | 0.3 | 10.0 | | 1 | m | 10.00 |
| 3 | 신 | 교평 | 균열 | 0.2 | 0.5 | | 1 | m | 0.50 |
