# 울산방향

I D :만화교(울산) 교면포장 - S1

| 범 | | 균열 | | 균열백태 | | 용역명<br>2023년 부산울산고속도로<br>정밀안전진단용역 | | |

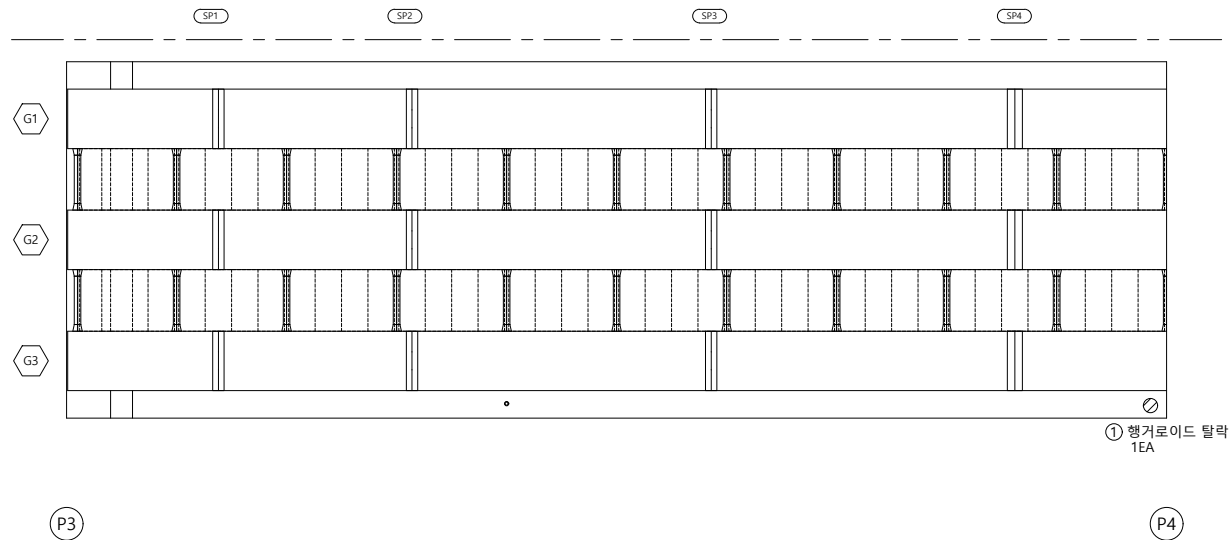
I D :만화교(울산) 바닥판하면 - S4

① 행거로이드 탈락  
1EA

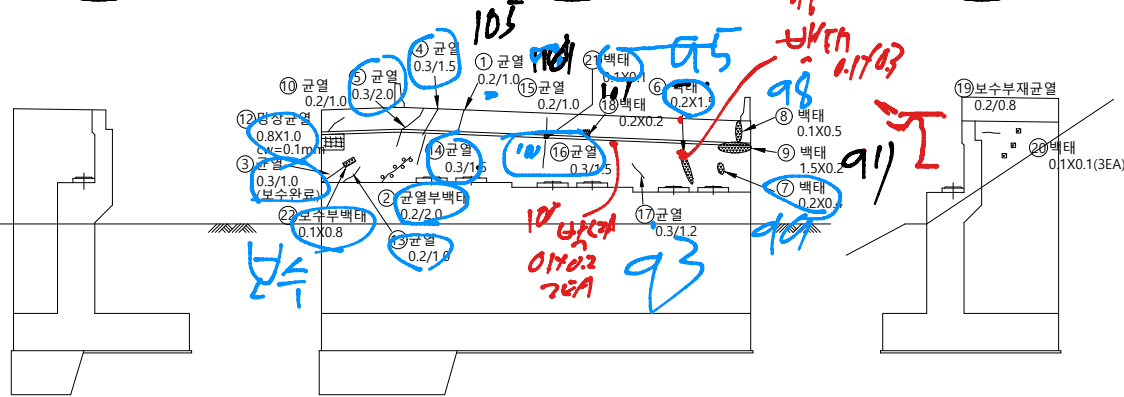
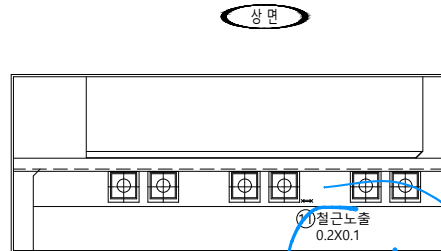
# I D :만화교(울산) 교대 - A2

| 번호 | 신/구 | 부재명 | 손상 내용 | 손상 규모 | | | | | | 비고 |
| | | | | 폭(mm) | 깊이(m) | 너비(m) | 개소 | 물량 | 단위 | |
| 1 | 구 | 홍벽 | 균열(0.3mm미만) | 0.2 | 1.0 | | 1 | 1.00 | m | |
| 2 | 구 | 홍벽 | 균열부백태 | 0.2 | 2.0 | | 1 | 2.00 | m | 변경 |
| 3 | 구 | 홍벽 | 균열(0.3mm이상) | 0.3 | 1.0 | | 1 | 1.00 | m | 보수 |
| 4 | 구 | 홍벽 | 균열(0.3mm이상) | 0.3 | 1.5 | | 1 | 1.50 | m | |
| 5 | 구 | 홍벽 | 균열(0.3mm이상) | 0.3 | 2.0 | | 1 | 2.00 | m | |
| 6 | 구 | 홍벽 | 백태 | | 0.2 | 1.5 | 1 | 0.30 | m <sup>2</sup> | |
| 7 | 구 | 홍벽 | 백태 | | 0.2 | 0.4 | 1 | 0.08 | m <sup>2</sup> | |
| 8 | 구 | 홍벽 | 백태 | | 0.1 | 0.5 | 1 | 0.05 | m <sup>2</sup> | |
| 9 | 구 | 홍벽 | 백태 | | 0.2 | 1.5 | 1 | 0.30 | m <sup>2</sup> | |
| 10 | 구 | 홍벽 | 균열(0.3mm미만) | 0.2 | 1.0 | | 1 | 1.00 | m | |
| 11 | 신 | 구체상단 | 철근노출 | | 0.2 | 0.1 | 1 | 0.02 | m <sup>2</sup> | |
| 12 | 신 | 홍벽 | 망상균열 | | 0.8 | 1.0 | 1 | 0.80 | m <sup>2</sup> | CW=0.1 |
| 13 | 신 | 홍벽 | 균열(0.3mm미만) | 0.2 | 1.0 | | 1 | 1.00 | m | |
| 14 | 신 | 홍벽 | 균열(0.3mm이상) | 0.3 | 1.5 | | 1 | 1.50 | m | |
| 15 | 신 | 홍벽 | 균열(0.3mm미만) | 0.2 | 1.0 | | 1 | 1.00 | m | |
| 16 | 신 | 홍벽 | 균열(0.3mm이상) | 0.3 | 1.5 | | 1 | 1.50 | m | |
| 17 | 신 | 홍벽 | 균열(0.3mm이상) | 0.3 | 1.2 | | 1 | 1.20 | m | |
| 18 | 신 | 홍벽 | 백태 | | 0.2 | 0.2 | 1 | 0.04 | m <sup>2</sup> | |
| 19 | 신 | 날개벽 | 보수부재균열(0.3mm미만) | 0.2 | 0.8 | | 1 | 0.80 | m | |
| 20 | 신 | 날개벽 | 백태 | | 0.1 | 0.1 | 3 | 0.03 | m <sup>2</sup> | |
| 21 | 신 | 홍벽 | 백태 | | 0.1 | 0.1 | 1 | 0.01 | m <sup>2</sup> | |
| 22 | 신 | 홍벽 | 보수부백태 | | 0.1 | 0.8 | 1 | 0.08 | m <sup>2</sup> | |
