I D :만화교(울산) 교면포장 - S1

## 손상물량표

| 범 | 균 열 | 균열백태 | 기 타 | 용 역 명<br>2023년 부산울산고속도로<br>정밀안전진단용역 | |

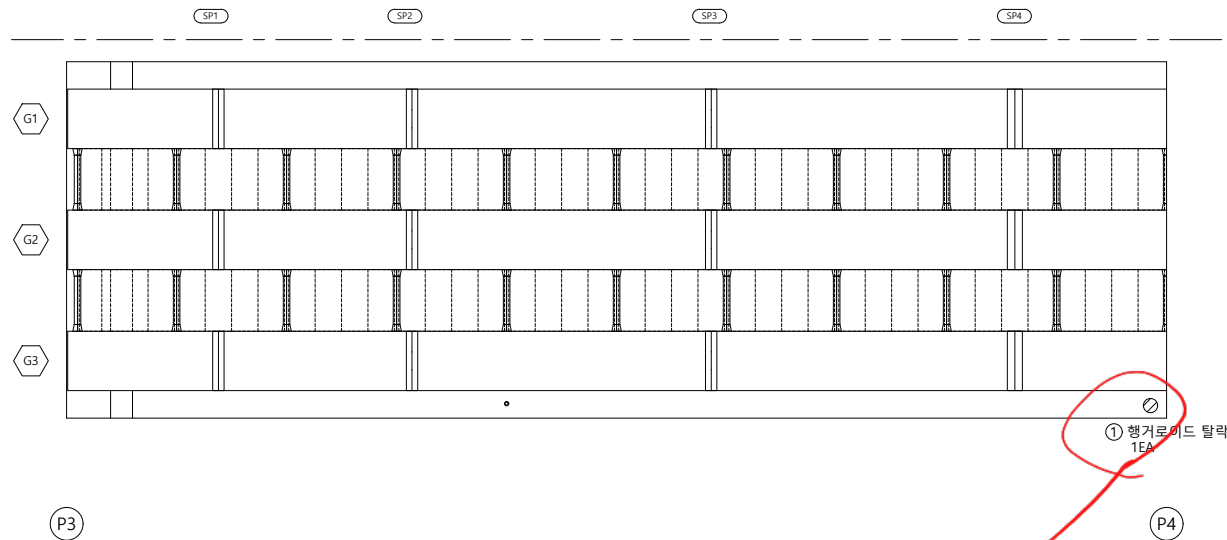
I D :만화교(울산) 바닥판하면 - S4

① 행거로이드 탈락  
1EA
