문수IC1교 교면포장 S1

2023년 부산울산고속도로 정밀안전점검 및 성능평가용역

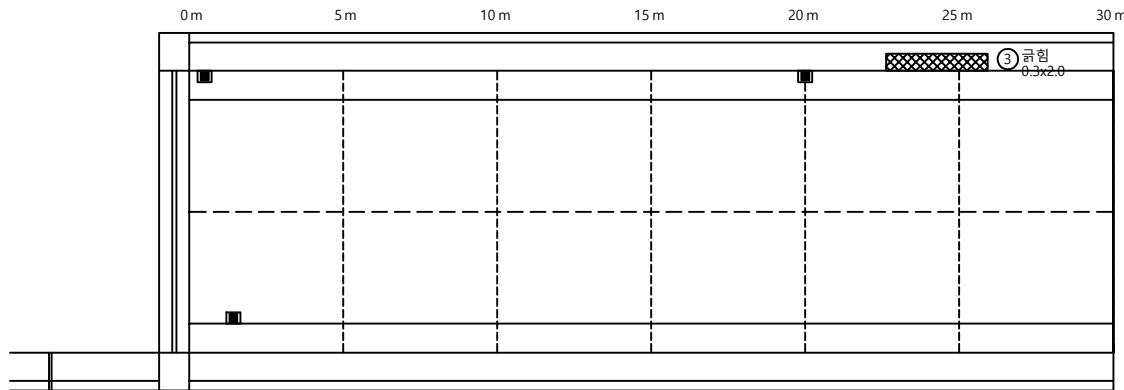
- ① 이격  
B=20mm  
② 단차  
T=15mm

| 번호 | 선/구 | 부재명 | 손 상 현 황 | 손 상 규 모 | | | | | 비고 |
|---|---|---|---|---|---|---|---|---|---|
| 1 | 구 | 방호벽 | 이격 | 20.0 | 1.0 | | 1 | m | 1.00 |
| 2 | 구 | 방호벽 | 단차 | 15.0 | 1.0 | | 1 | m | 1.00 |
| 3 | 신 | 방호벽 | 균형 | | 0.3 | 2.0 | 1 | ㎡ | 0.60 |

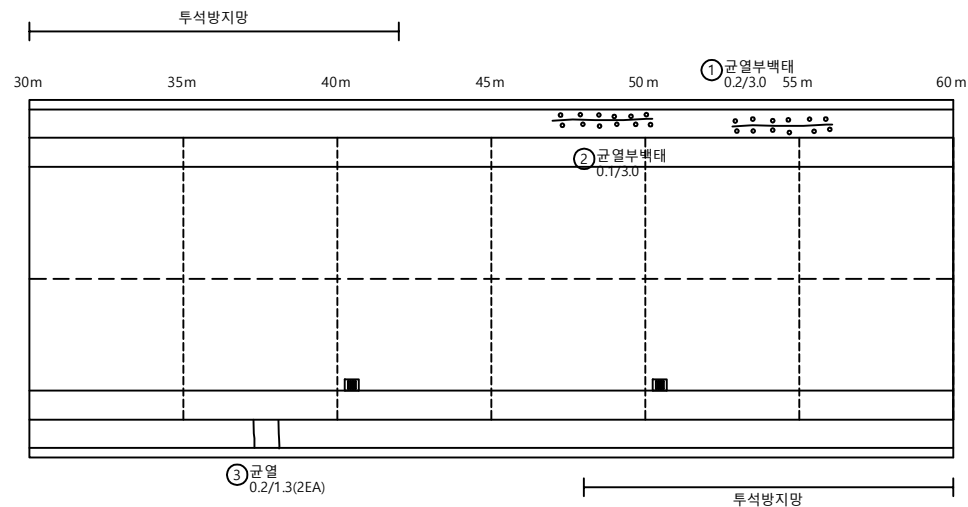
문수IC1교 교면포장 S2

| 교면포장 | | | | | | | | | |
|---|---|---|---|---|---|---|---|---|---|
| 1 | 구 | 병호벽 | 균열(0.3mm미만) | 0.2 | 3.0 | | 1 | m | 3.00 |
| 2 | 구 | 병호벽 | 균열(0.3mm미만) | 0.1 | 3.0 | | 1 | m | 3.00 |
| 3 | 구 | 병호벽 | 균열(0.3mm미만) | 0.2 | 1.3 | | 2 | m | 2.60 |

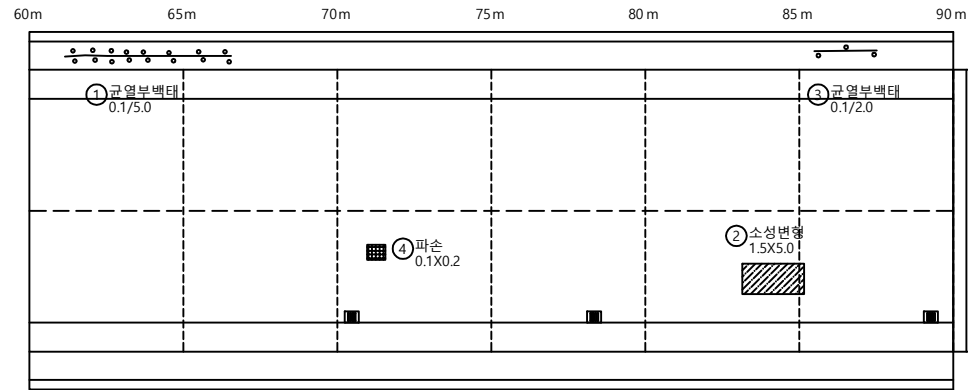
문수IC1교 교면포장 S3

| 번호 | 신/구 | 부재명 | 손 상 현 황 | 손 상 규 모 | | | | | | 비고 |
|---|---|---|---|---|---|---|---|---|---|---|
| 1 | 구 | 방호벽 | 균열(0.3mm이하) | 0.1 | 5.0 | | 1 | m | 5.00 | |
| 2 | 구 | 방호벽 | 포장불량 | | 1.5 | 3.0 | 1 | m <sup>2</sup> | 4.50 | |
| 3 | 구 | 교면포장 | 균열(0.3mm이하) | 0.1 | 2.0 | | 1 | m | 2.00 | |
| 4 | 구 | 교면포장 | 파손 | | 0.1 | 0.2 | 1 | m <sup>2</sup> | 0.02 | |

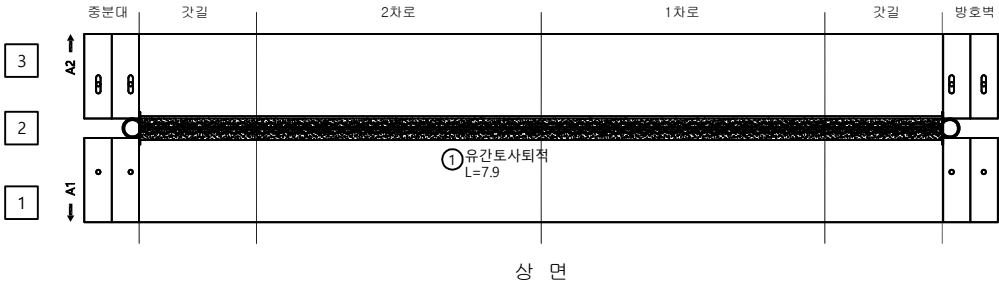
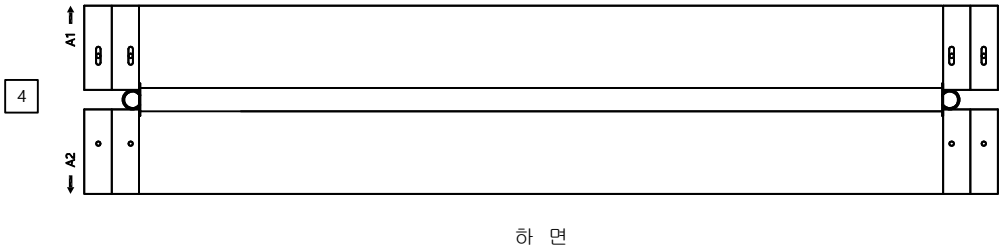
A1

| 번호 | 선/구 | 부재명 | 손상현황 | 손상규모 | | | | | | 비고 |
|---|---|---|---|---|---|---|---|---|---|---|
| 1 | 구 | 신축이음 | 토사맞아물질퇴적 | | 7.9 | | 1 | m | 7.90 | |

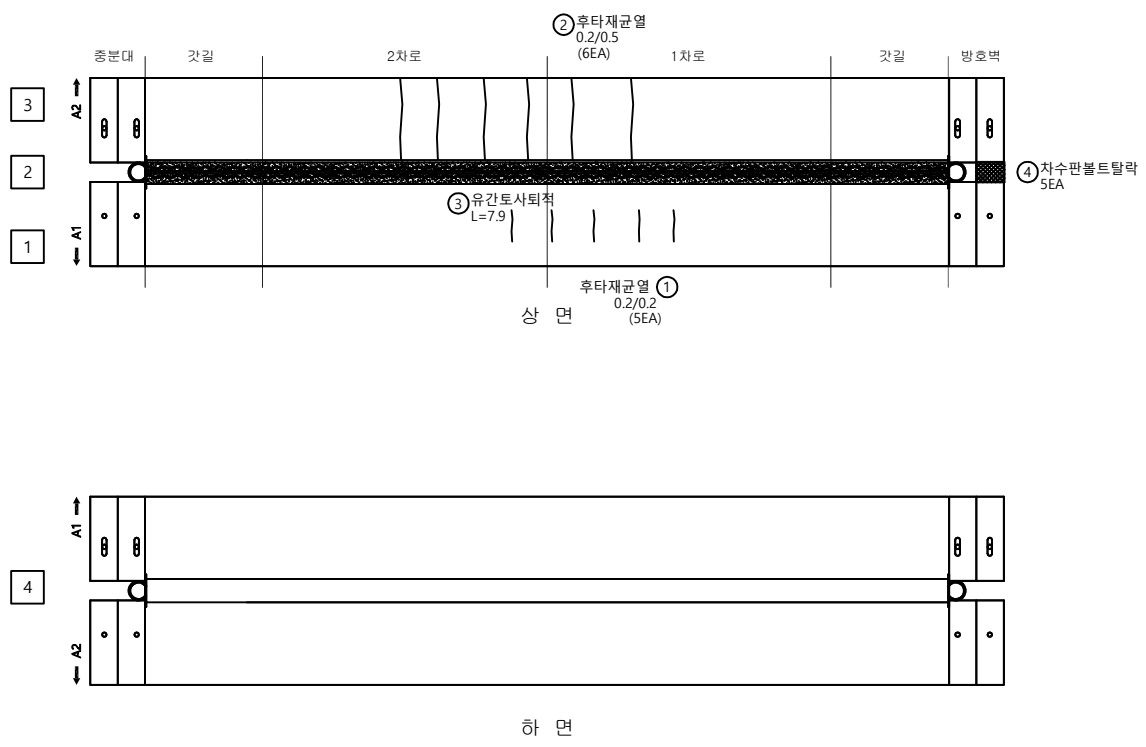
문수IC1교 신축이음 A2

| 신축이음 | | | | | | | | | | |
|---|---|---|---|---|---|---|---|---|---|---|
| 1 | 구 | 신축이음 | 균열 | 0.2 | 0.2 | | 5 | m | 1.00 | |
| 2 | 구 | 신축이음 | 균열 | 0.2 | 0.5 | | 6 | m | 3.00 | |
| 3 | 구 | 신축이음 | 토사및이물절취 | | 7.9 | | 1 | m | 7.90 | |
| 4 | 신 | 신축이음 | 연결볼트이완탈락 | | | | 5 | EA | 5.00 | |

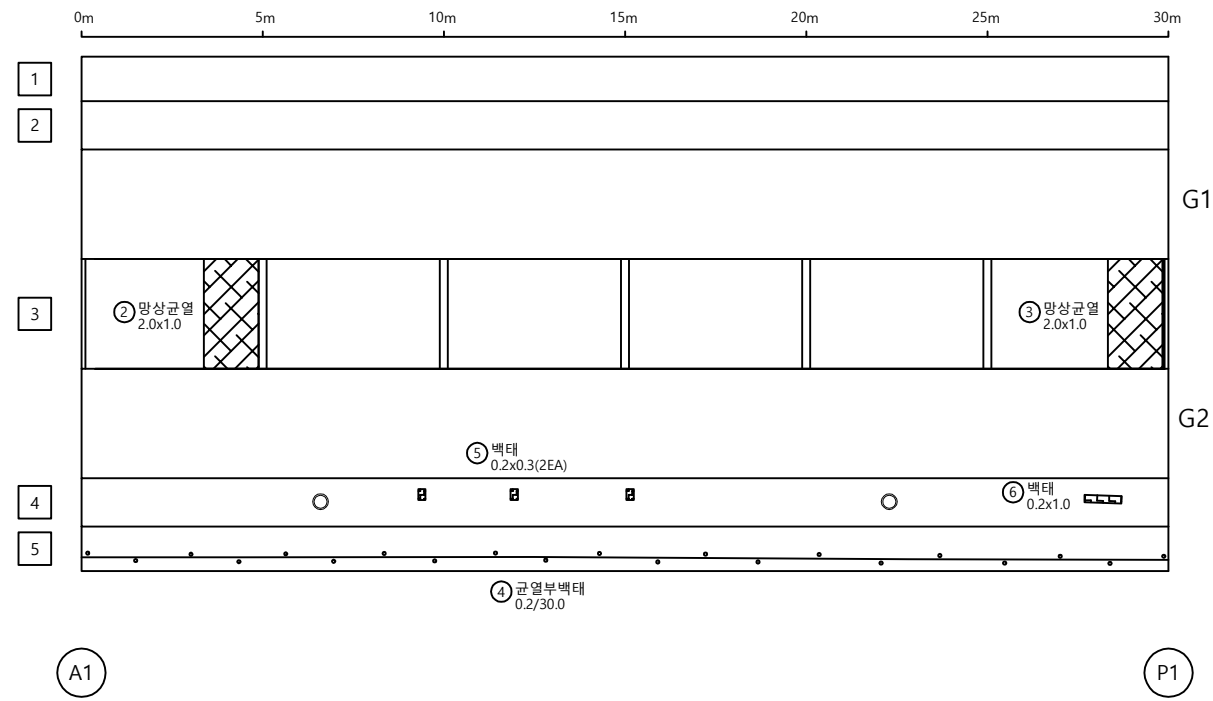
S1

| 변호 | 선/구 | 부재명 | 손 상 현 황 | 손 상 규 모 | | | | | | 비고 |
|---|---|---|---|---|---|---|---|---|---|---|
| 1 | 구 | 바닥판 | 방상균열 | 0.1 | 2.0 | 1.0 | 1 | m <sup>2</sup> | 2.00 | |
| 2 | 구 | 바닥판 | 방상균열 | 0.1 | 2.0 | 1.0 | 1 | m <sup>2</sup> | 2.00 | |
| 3 | 구 | 바닥판 | 균열(0.3mm이하) | 0.2 | 30.0 | | 1 | m | 30.00 | |
| 4 | 신 | 바닥판 | 백태 | | 0.2 | 0.3 | 2 | m <sup>2</sup> | 0.12 | |
| 5 | 신 | 바닥판 | 백태 | | 0.2 | 1.0 | 1 | m <sup>2</sup> | 0.20 | |

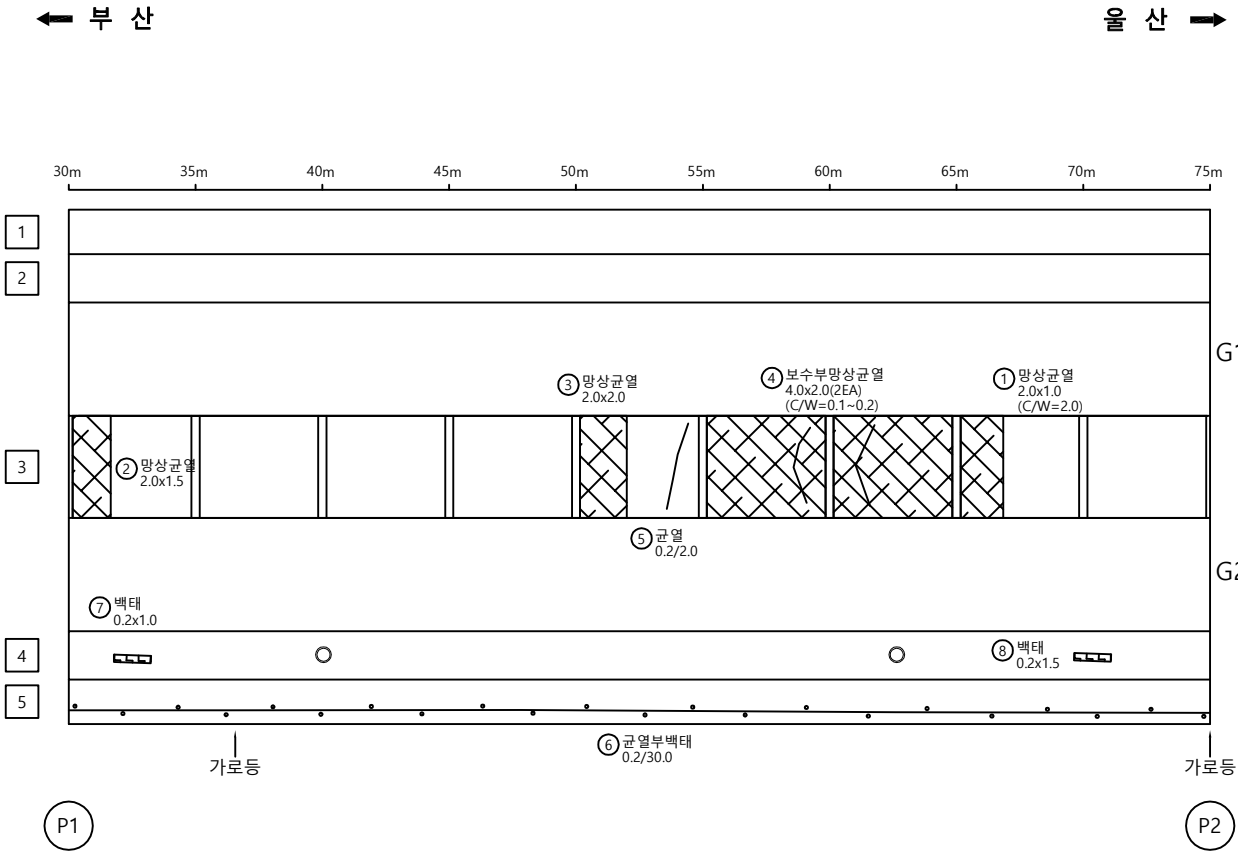
문수IC1교 바닥판하면 S2

| 바닥판 | | | | | | | | | | |
|---|---|---|---|---|---|---|---|---|---|---|
| 1 | 구 | 바닥판 | 망상균열 | 0.2 | 2.0 | 1.0 | 1 | m <sup>2</sup> | 2.00 | |
| 2 | 구 | 바닥판 | 망상균열 | 0.2 | 2.0 | 1.5 | 1 | m <sup>2</sup> | 3.00 | |
| 3 | 구 | 바닥판 | 망상균열 | 0.2 | 2.0 | 2.0 | 1 | m <sup>2</sup> | 4.00 | |
| 4 | 구 | 바닥판 | 망상균열 | 0.2 | 4.0 | 2.0 | 2 | m <sup>2</sup> | 16.00 | |
| 5 | 구 | 바닥판 | 균열(0.3mm미만) | 0.2 | 2.0 | | 1 | m | 2.00 | |
| 6 | 구 | 바닥판 | 균열(0.3mm미만) | 0.2 | 30.0 | | 1 | m | 30.00 | |
| 7 | 신 | 바닥판 | 백태 | | 0.2 | 1.0 | 1 | m <sup>2</sup> | 0.20 | |
| 8 | 신 | 바닥판 | 백태 | | 0.2 | 1.5 | 1 | m <sup>2</sup> | 0.30 | |

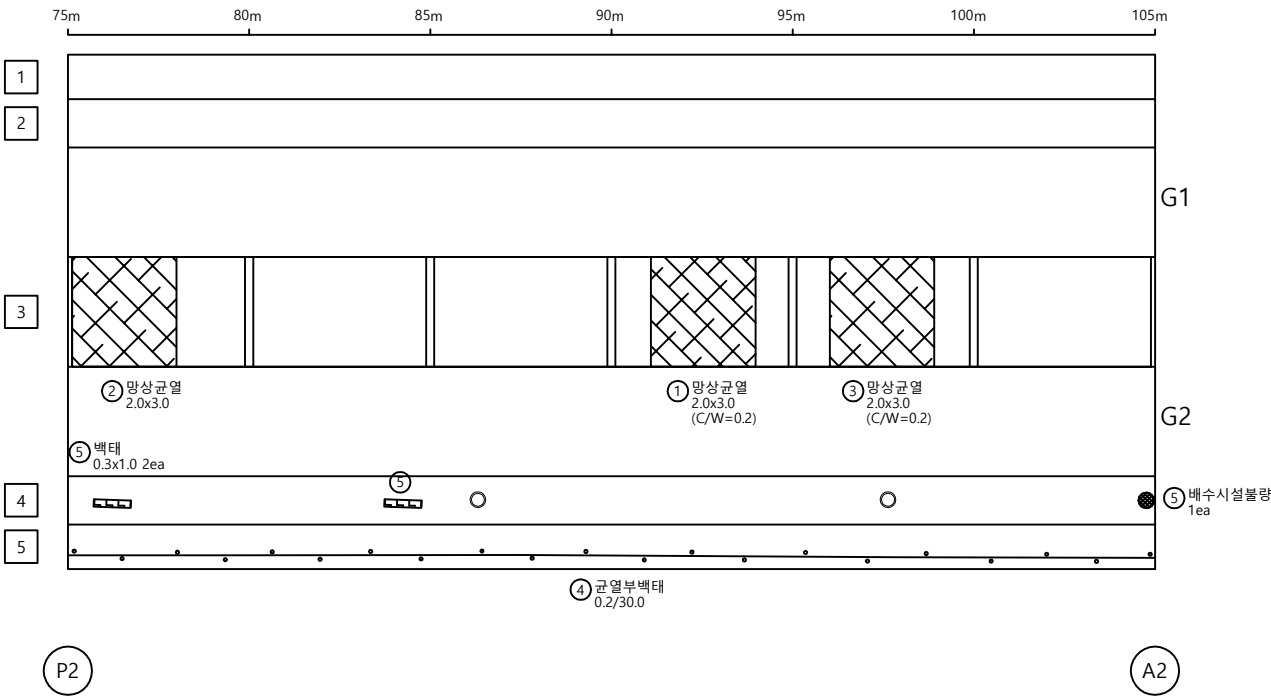
문수IC1교 바닥판하면 S3

| 바닥판 | | | | | | | | | |
|---|---|---|---|---|---|---|---|---|---|
| 1 | 구 | 바닥판 | 망상균열 | 0.2 | 2.0 | 3.0 | 1 | m² | 6.00 |
| 2 | 구 | 바닥판 | 망상균열 | 0.2 | 2.0 | 3.0 | 1 | m² | 6.00 |
| 3 | 구 | 바닥판 | 망상균열 | 0.2 | 2.0 | 3.0 | 1 | m² | 6.00 |
| 4 | 구 | 바닥판 | 균열(0.3mm미만) | 0.2 | 30.0 | | 1 | m | 30.00 |
| 5 | 신 | 바닥판 | 백태 | | 0.3 | 1.0 | 2 | m² | 0.60 |
| 6 | 신 | 배수시설 | 배수시설불량 | | | | 1 | EA | 1.00 |

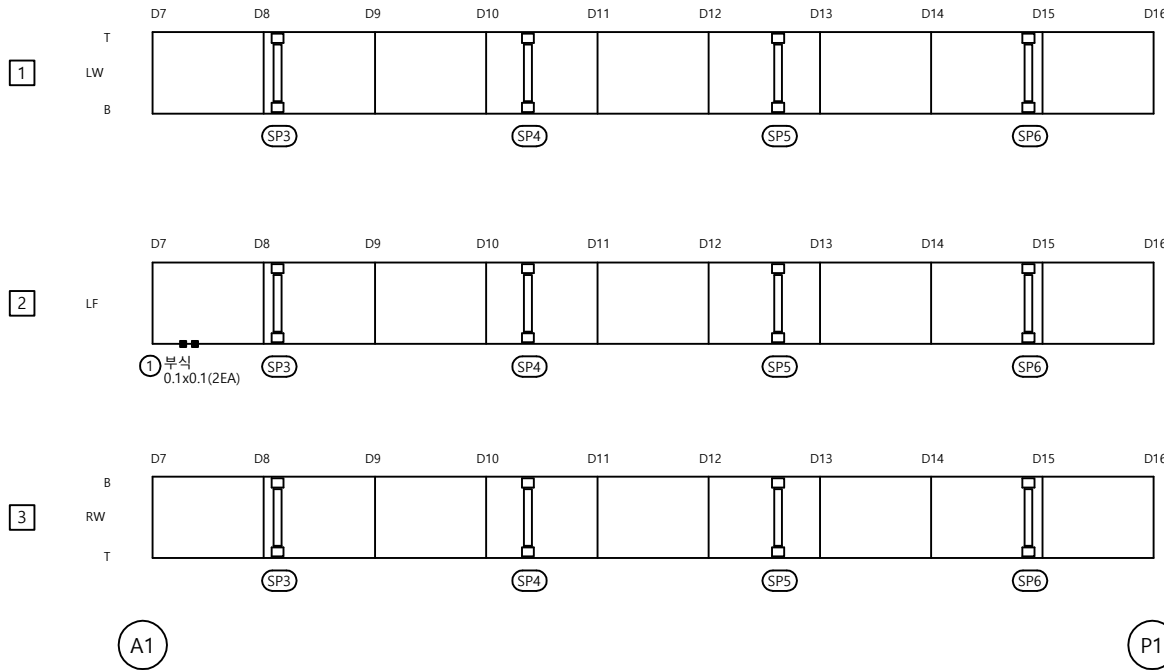
문수IC1교 거터외부 S1 G2

| 번호 | 선/구 | 부재명 | 손 상 현 황 | 손 상 규 모 | | | | | | 비고 |
|---|---|---|---|---|---|---|---|---|---|---|
| 1 | 구 | 거터 | 부식 | | 0.1 | 0.1 | 2 | m | 0.02 | |

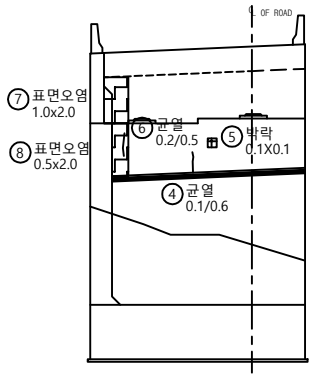
| 교대 | | | | | | | | | | |
|---|---|---|---|---|---|---|---|---|---|---|
| 1 | 구 | 교량받침 | 부식 | | | | 4 | EA | 4.00 | |
| 2 | 구 | 교량받침 | 부식 | | | | 2 | EA | 2.00 | |
| 3 | 구 | 교량받침 | 부식 | | | | 1 | EA | 1.00 | |
| 4 | 구 | 교대 | 균열(0.3mm미만) | 0.1 | 0.6 | | 1 | m | 0.60 | |
| 6 | 신 | 교대 | 균열(0.3mm미만) | 0.2 | 0.5 | | 1 | m | 0.50 | |

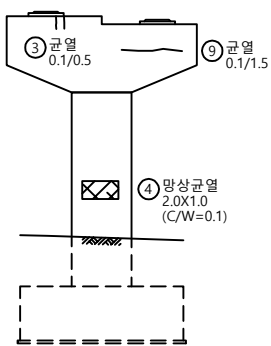
| 교각 | | | | | | | | | | |
|---|---|---|---|---|---|---|---|---|---|---|
| 2 | 구 | 교량받침 | 균열(C.3mm미만) | 0.2 | 0.2 | | 3 | m | 0.60 | |
| 3 | 구 | 교각 | 균열(C.3mm미만) | 0.1 | 0.5 | | 1 | m | 0.50 | |
| 4 | 구 | 교각 | 망상균열 | 0.1 | 2.0 | 1.0 | 1 | m <sup>2</sup> | 2.00 | |
| 5 | 구 | 교각 | 망상균열 | 0.1 | 1.5 | 2.0 | 1 | m <sup>2</sup> | 3.00 | |
| 6 | 구 | 교각 | 균열(C.3mm미만) | 0.1 | 1.5 | | 1 | m | 1.50 | |
| 7 | 구 | 교각 | 균열(C.3mm미만) | 0.2 | 0.6 | | 1 | m | 0.60 | |
| 8 | 선 | 교각 | 균열(C.3mm미만) | 0.1 | 1.5 | | 1 | m | 1.50 | |
| 9 | 구 | 교량받침 | 부식 | | | | 4 | EA | 4.00 | |

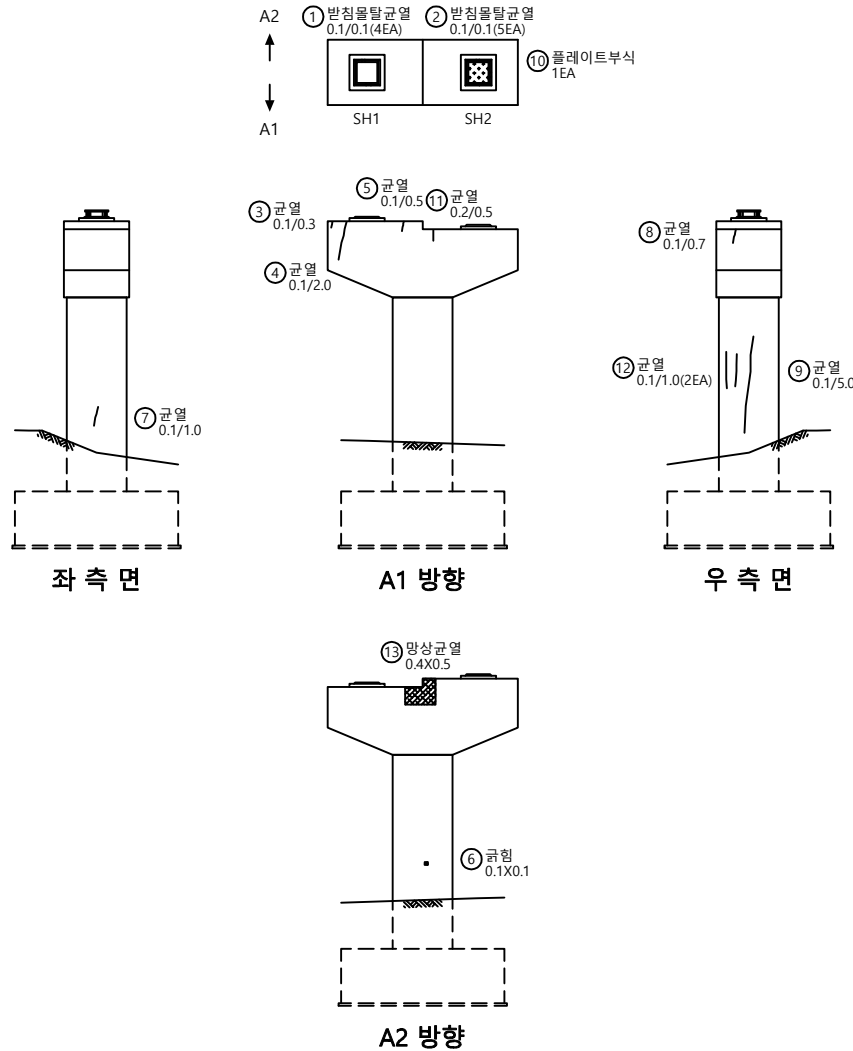
P2

| 번호 | 선/구 | 부재명 | 손 상 현 황 | 손 상 규 모 | | | | | | 비고 |
|---|---|---|---|---|---|---|---|---|---|---|
| 1 | 구 | 교량받침 | 균열 | 0.1 | 0.1 | | 4 | m | 0.40 | |
| 2 | 구 | 교량받침 | 균열 | 0.1 | 0.1 | | 5 | m | 0.50 | |
| 3 | 구 | 교각 | 균열(0.3mm미만) | 0.1 | 0.3 | | 1 | m | 0.30 | |
| 4 | 구 | 교각 | 균열(0.3mm미만) | 0.1 | 2.0 | | 1 | m | 2.00 | |
| 5 | 구 | 교각 | 균열(0.3mm미만) | 0.1 | 0.5 | | 1 | m | 0.50 | |
| 7 | 구 | 교각 | 균열(0.3mm미만) | 0.1 | 1.0 | | 1 | m | 1.00 | |
| 8 | 구 | 교각 | 균열(0.3mm미만) | 0.1 | 0.7 | | 1 | m | 0.70 | |
| 9 | 구 | 교각 | 균열(0.3mm미만) | 0.1 | 5 | | 1 | m | 5.00 | |
| 10 | 구 | 교량받침 | 부식 | | | | 1 | EA | 1.00 | |
| 11 | 구 | 교각 | 균열(0.3mm미만) | 0.2 | 0.5 | | 1 | m | 0.50 | |
| 12 | 구 | 교각 | 균열(0.3mm미만) | 0.1 | 1 | | 2 | m | 2.00 | |
| 13 | 구 | 교각 | 망상균열 | | 0.4 | 0.5 | 1 | m | 0.20 | |

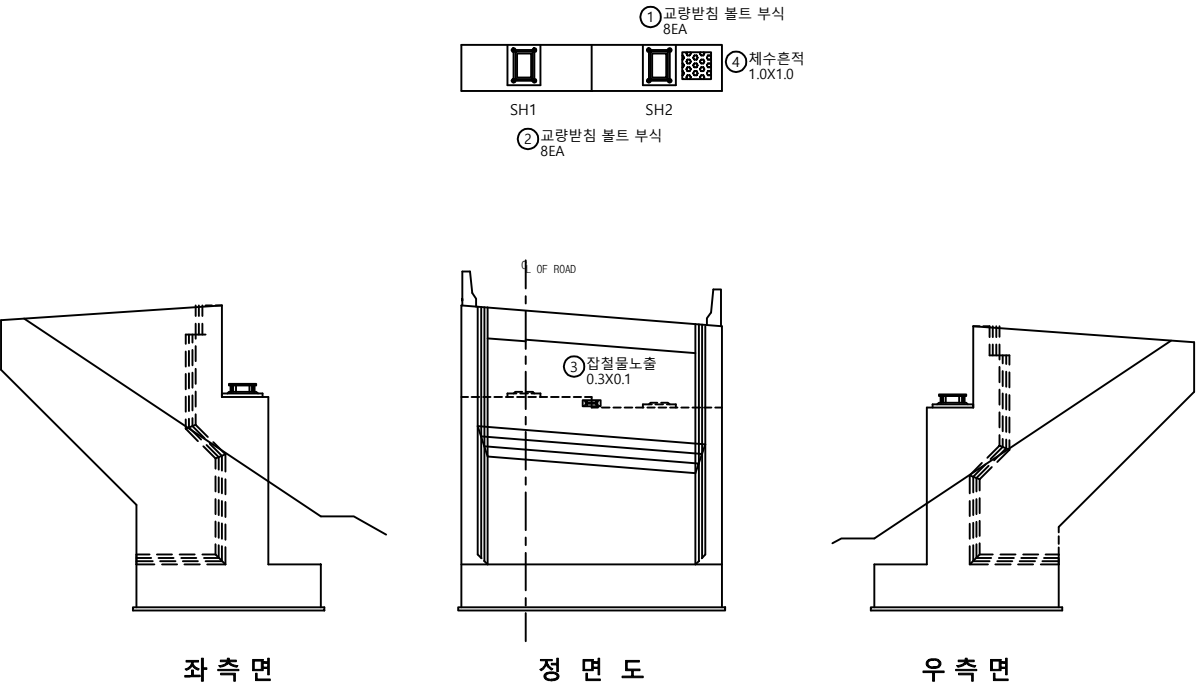
| 교대<br>A2 | | | | | | | | | |

| 교대<br>A2 | | | | | | | | | |
|---|---|---|---|---|---|---|---|---|---|
| 1 | 구 | 교좌면 | 균열(0.3mm이하) | 0.2 | 2.0 | | 3 | m | 6.00 |
| 2 | 구 | 교좌면 | 균열(0.3mm이하) | 0.2 | 1.0 | | 4 | m | 4.00 |
| 3 | 구 | 교좌면 | 균열(0.3mm이하) | 0.2 | 1.0 | | 2 | m | 2.00 |
| 4 | 구 | 교평전면 | 균열(0.3mm이상) | 0.3 | 10.0 | | 1 | m | 10.00 |
| 5 | 구 | 교평전면 | 균열(0.3mm이하) | 0.2 | 1.0 | | 2 | m | 2.00 |
