문수IC1교 교면포장 S1

2023년 부산울산고속도로 정밀안전점검 및 성능평가용역

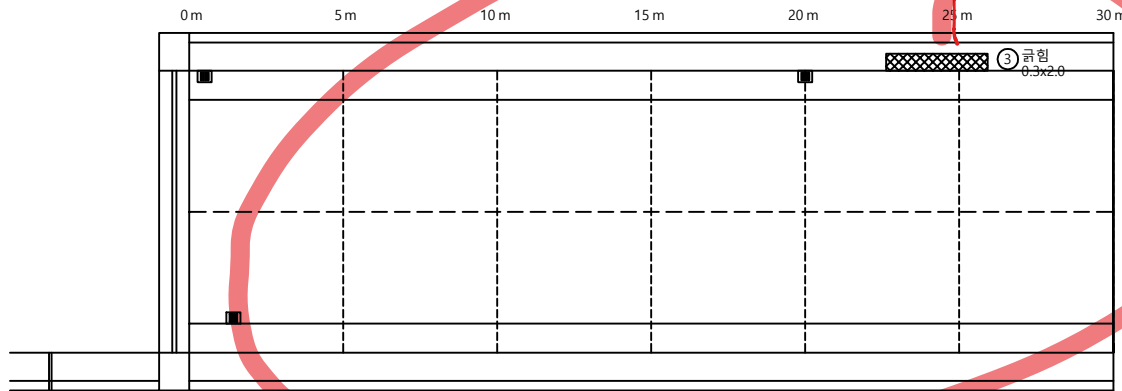
S1

- ① 이격  
B=20mm
- ② 단차  
T=15mm

| 번호 | 신/구 | 부재명 | 손 상 현 황 | 손 상 규 모 | | | | | | 비고 |
|---|---|---|---|---|---|---|---|---|---|---|
| 1 | 구 | 방호벽 | 이격 | 20.0 | 1.0 | | 1 | m | 1.00 | |
| 2 | 구 | 방호벽 | 단차 | 15.0 | 1.0 | | 1 | m | 1.00 | |
| 3 | 신 | 방호벽 | 균형 | | 0.3 | 2.0 | 1 | ㎡ | 0.60 | |

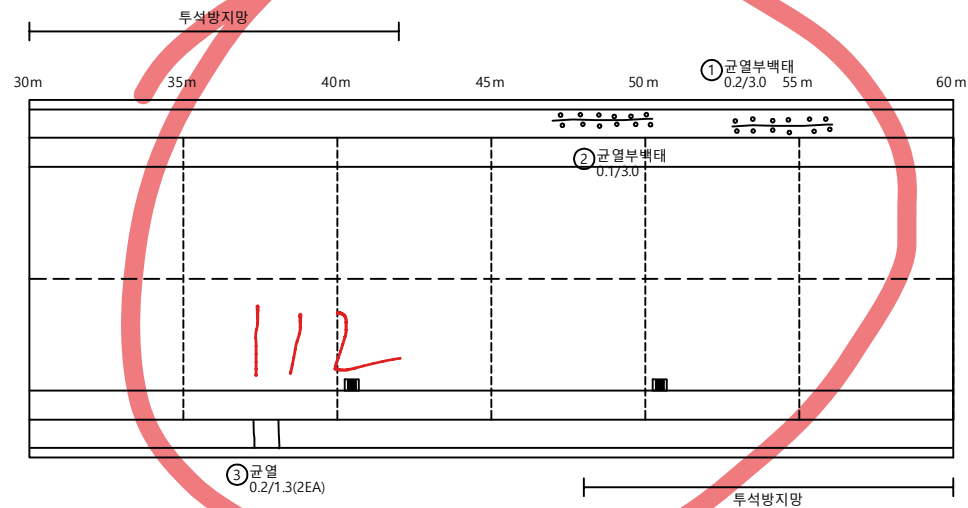
S2

| 번호 | 선/구 | 부재명 | 손 상 현 황 | 손 상 규 모 | | | | | 비고 |
|---|---|---|---|---|---|---|---|---|---|
| 1 | 구 | 방호벽 | 균열(0.3mm미만) | 0.2 | 3.0 | | 1 | m | 3.00 |
| 2 | 구 | 방호벽 | 균열(0.3mm미만) | 0.1 | 3.0 | | 1 | m | 3.00 |
| 3 | 구 | 방호벽 | 균열(0.3mm미만) | 0.2 | 1.3 | | 2 | m | 2.60 |

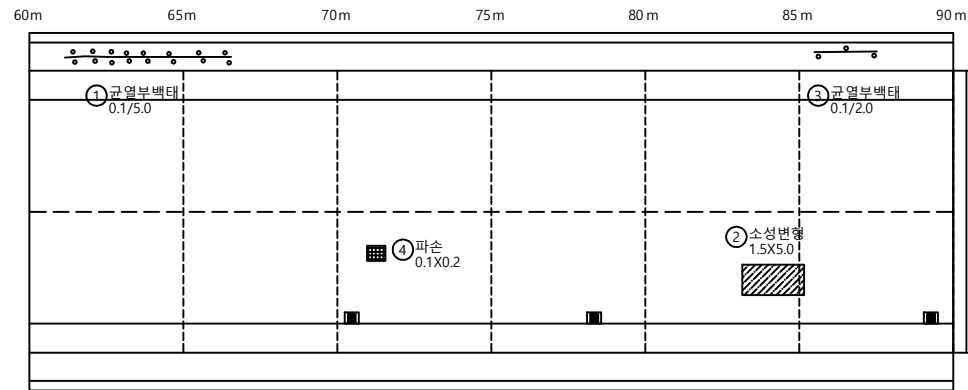
S3

| 번호 | 신/구 | 부재명 | 손 상 현 황 | 손 상 규 모 | | | | | 비고 |
|---|---|---|---|---|---|---|---|---|---|
| 1 | 구 | 방호벽 | 균열(0.3mm이하) | 0.1 | 5.0 | | 1 | m | 5.00 |
| 2 | 구 | 방호벽 | 포장불량 | | 1.5 | 3.0 | 1 | m <sup>2</sup> | 4.50 |
| 3 | 구 | 교면포장 | 균열(0.3mm이하) | 0.1 | 2.0 | | 1 | m | 2.00 |
| 4 | 구 | 교면포장 | 파손 | | 0.1 | 0.2 | 1 | m <sup>2</sup> | 0.02 |

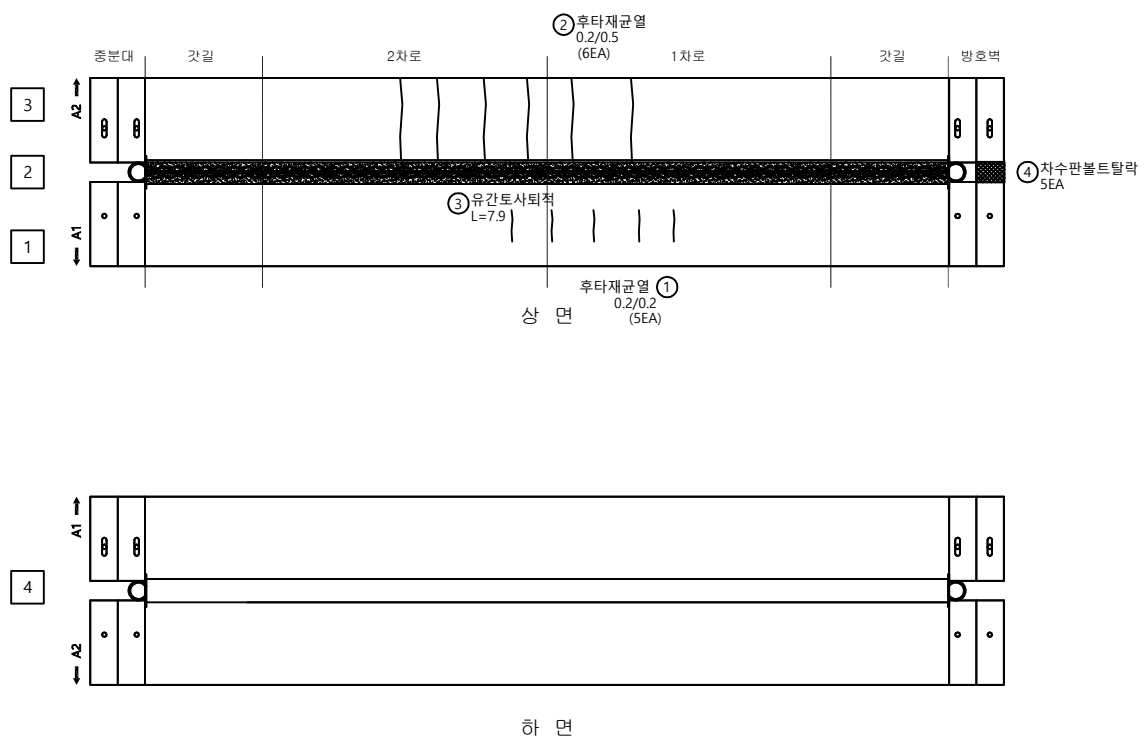
| 신축이음 | | | | | | | | | | |
|---|---|---|---|---|---|---|---|---|---|---|
| A2 | | | | | | | | | | |

| 신축이음 | | | | | | | | | | |
|---|---|---|---|---|---|---|---|---|---|---|
| 1 | 구 | 신축이음 | 균열 | 0.2 | 0.2 | | 5 | m | 1.00 | |
| 2 | 구 | 신축이음 | 균열 | 0.2 | 0.5 | | 6 | m | 3.00 | |
| 3 | 구 | 신축이음 | 토사및이물침회직 | | 7.9 | | 1 | m | 7.90 | |
| 4 | 신 | 신축이음 | 연결볼트이완탈락 | | | | 5 | EA | 5.00 | |

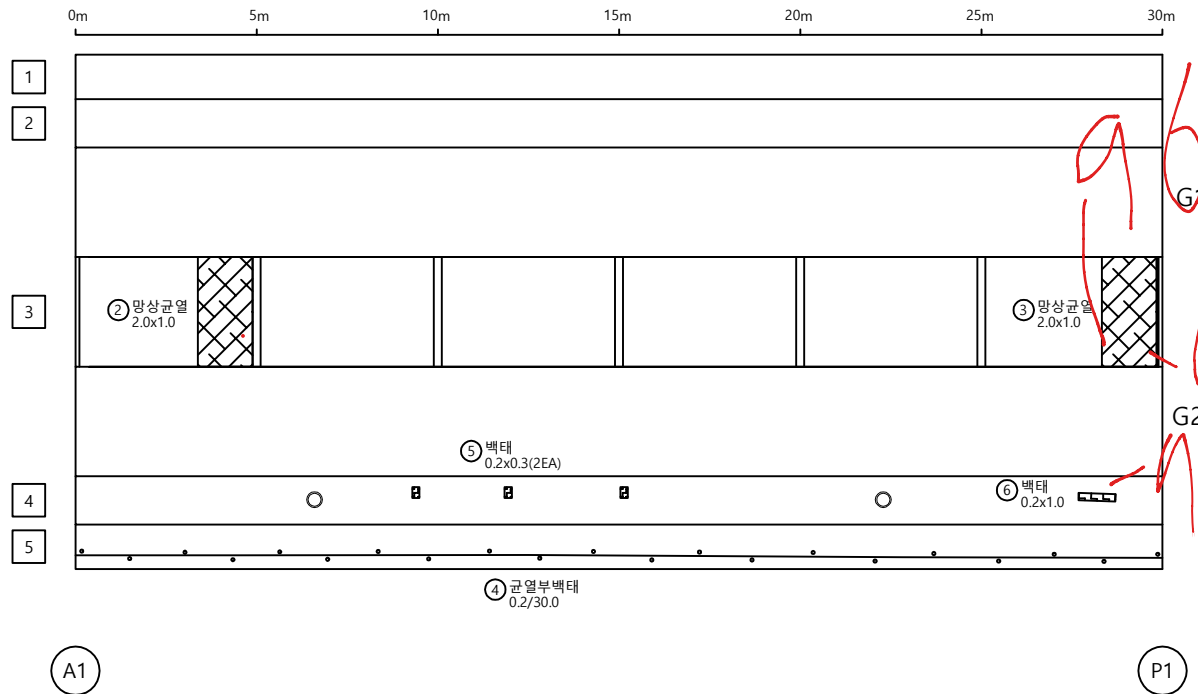
S1

| 변호 | 선/구 | 부재명 | 손 상 현 황 | 손 상 규 모 | | | | | | 비고 |
|---|---|---|---|---|---|---|---|---|---|---|
| 1 | 구 | 바닥판 | 망상균열 | 0.1 | 2.0 | 1.0 | 1 | m <sup>2</sup> | 2.00 | |
| 2 | 구 | 바닥판 | 망상균열 | 0.1 | 2.0 | 1.0 | 1 | m <sup>2</sup> | 2.00 | |
| 3 | 구 | 바닥판 | 균열(0.3mm이하) | 0.2 | 30.0 | | 1 | m | 30.00 | |
| 4 | 신 | 바닥판 | 백태 | | 0.2 | 0.3 | 2 | m <sup>2</sup> | 0.12 | |
| 5 | 신 | 바닥판 | 백태 | | 0.2 | 1.0 | 1 | m <sup>2</sup> | 0.20 | |

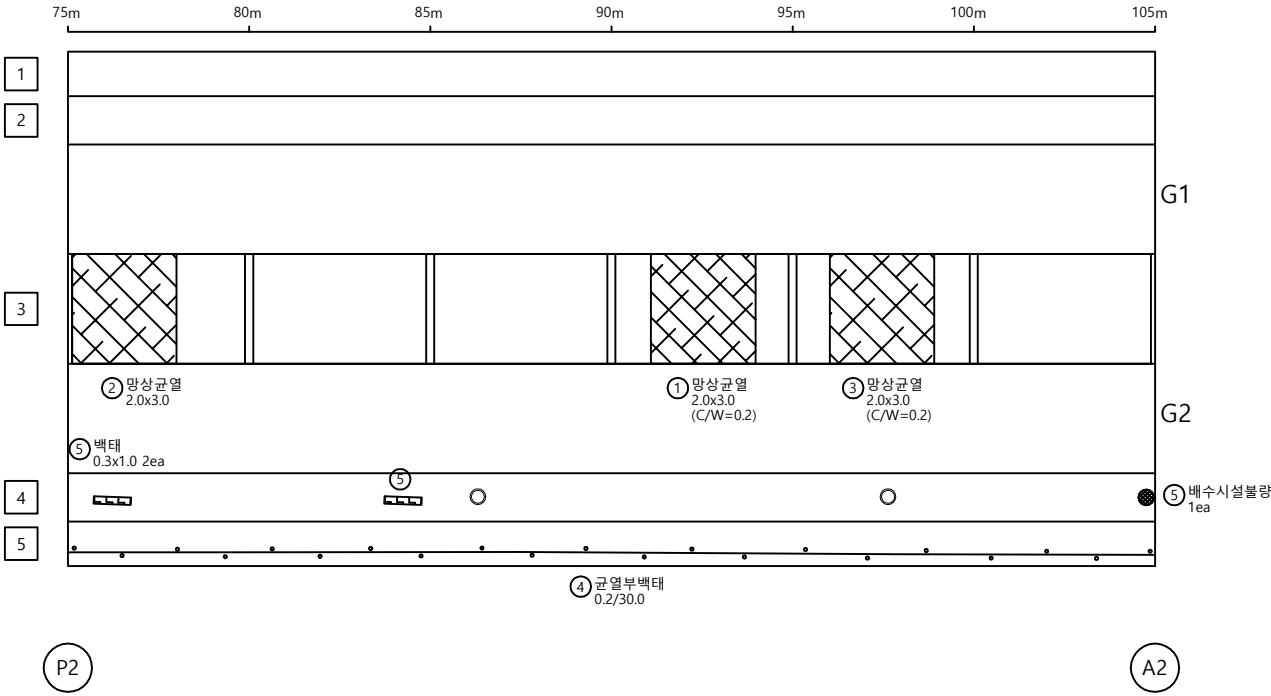
| 바닥판 | | | | | | | | | |
|---|---|---|---|---|---|---|---|---|---|
| S3 | | | | | | | | | |

| 바닥판 | | | | | | | | | |
|---|---|---|---|---|---|---|---|---|---|
| 1 | 구 | 배덕판 | 망상균열 | 0.2 | 2.0 | 3.0 | 1 | m <sup>2</sup> | 6.00 |
| 2 | 구 | 배덕판 | 망상균열 | 0.2 | 2.0 | 3.0 | 1 | m <sup>2</sup> | 6.00 |
| 3 | 구 | 배덕판 | 망상균열 | 0.2 | 2.0 | 3.0 | 1 | m <sup>2</sup> | 6.00 |
| 4 | 구 | 배덕판 | 균열(0.3mm미만) | 0.2 | 30.0 | | 1 | m | 30.00 |
| 5 | 신 | 배덕판 | 백태 | | 0.3 | 1.0 | 2 | m <sup>2</sup> | 0.60 |
| 6 | 신 | 배수시설 | 배수시설불량 | | | | 1 | EA | 1.00 |

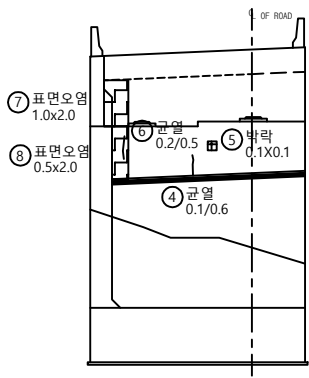
| 교대 | | | | | | | | | | |
|---|---|---|---|---|---|---|---|---|---|---|
| 1 | 구 | 교량받침 | 부식 | | | | 4 | EA | 4.00 | |
| 2 | 구 | 교량받침 | 부식 | | | | 2 | EA | 2.00 | |
| 3 | 구 | 교량받침 | 부식 | | | | 1 | EA | 1.00 | |
| 4 | 구 | 교대 | 균열(0.3mm미만) | 0.1 | 0.6 | | 1 | m | 0.60 | |
| 6 | 신 | 교대 | 균열(0.3mm미만) | 0.2 | 0.5 | | 1 | m | 0.50 | |

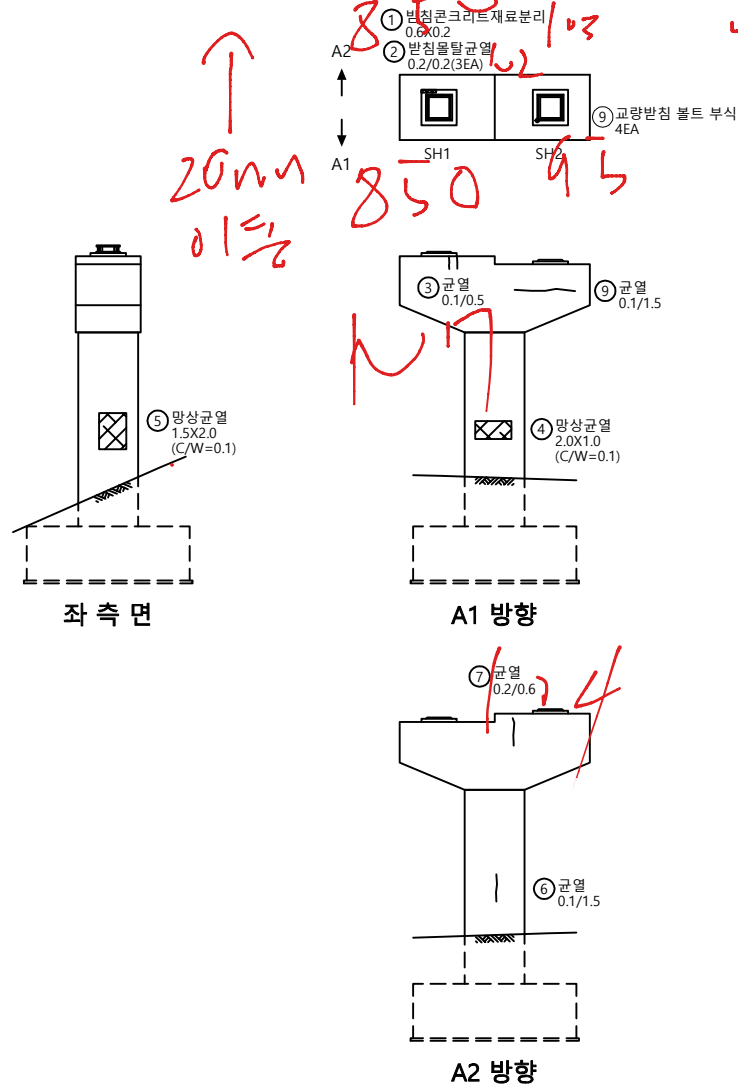
| 교각 | | | | | | | | | | |
|---|---|---|---|---|---|---|---|---|---|---|
| 2 | 구 | 교량받침 | 균열(C.3mm미만) | 0.2 | 0.2 | | 3 | m | 0.60 | |
| 3 | 구 | 교각 | 균열(C.3mm미만) | 0.1 | 0.5 | | 1 | m | 0.50 | |
| 4 | 구 | 교각 | 망상균열 | 0.1 | 2.0 | 1.0 | 1 | m² | 2.00 | |
| 5 | 구 | 교각 | 망상균열 | 0.1 | 1.5 | 2.0 | 1 | m² | 3.00 | |
| 6 | 구 | 교각 | 균열(C.3mm미만) | 0.1 | 1.5 | | 1 | m | 1.50 | |
| 7 | 구 | 교각 | 균열(C.3mm미만) | 0.2 | 0.6 | | 1 | m | 0.60 | |
| 8 | 신 | 교각 | 균열(C.3mm미만) | 0.1 | 1.5 | | 1 | m | 1.50 | |
| 9 | 구 | 교량받침 | 부식 | | | | 4 | EA | 4.00 | |

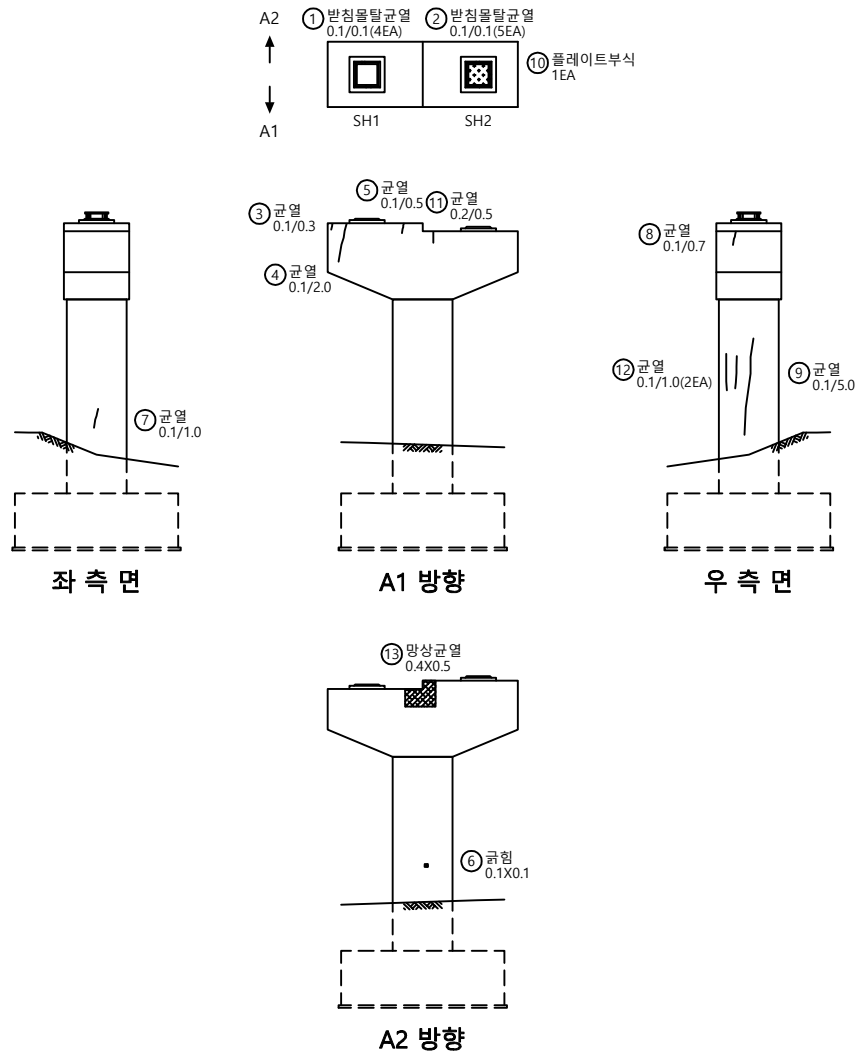
| 교각 | | | | | | | | | | |
|---|---|---|---|---|---|---|---|---|---|---|
| 1 | 구 | 교량받침 | 균열 | 0.1 | 0.1 | | 4 | m | 0.40 | |
| 2 | 구 | 교량받침 | 균열 | 0.1 | 0.1 | | 5 | m | 0.50 | |
| 3 | 구 | 교각 | 균열(C.3mm미만) | 0.1 | 0.3 | | 1 | m | 0.30 | |
| 4 | 구 | 교각 | 균열(C.3mm미만) | 0.1 | 2.0 | | 1 | m | 2.00 | |
| 5 | 구 | 교각 | 균열(C.3mm미만) | 0.1 | 0.5 | | 1 | m | 0.50 | |
| 7 | 구 | 교각 | 균열(C.3mm미만) | 0.1 | 1.0 | | 1 | m | 1.00 | |
| 8 | 구 | 교각 | 균열(C.3mm미만) | 0.1 | 0.7 | | 1 | m | 0.70 | |
| 9 | 구 | 교각 | 균열(C.3mm미만) | 0.1 | 5 | | 1 | m | 5.00 | |
| 10 | 구 | 교량받침 | 부식 | | | | 1 | EA | 1.00 | |
| 11 | 구 | 교각 | 균열(C.3mm미만) | 0.2 | 0.5 | | 1 | m | 0.50 | |
| 12 | 구 | 교각 | 균열(C.3mm미만) | 0.1 | 1 | | 2 | m | 2.00 | |
| 13 | 구 | 교각 | 망상균열 | | 0.4 | 0.5 | 1 | m² | 0.20 | |
