문수IC1교 교면포장 S1

2023년 부산울산고속도로 정밀안전점검 및 성능평가용역

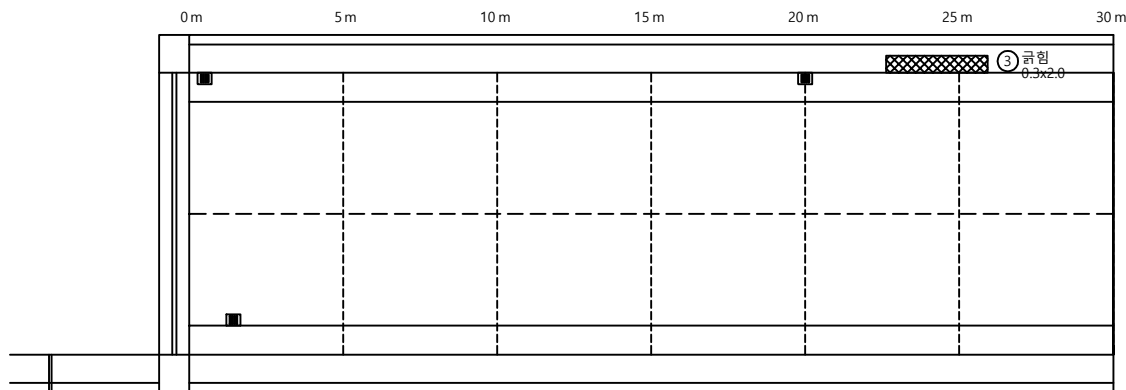
S1

- ① 이격  
B=20mm
- ② 단차  
T=15mm

| 번호 | 선/구 | 부재명 | 손 상 현 황 | 손 상 규 모 | | | | | | 비고 |
|---|---|---|---|---|---|---|---|---|---|---|
| 1 | 구 | 방호벽 | 이격 | 20.0 | 1.0 | | 1 | m | 1.00 | |
| 2 | 구 | 방호벽 | 단차 | 15.0 | 1.0 | | 1 | m | 1.00 | |
| 3 | 신 | 방호벽 | 균형 | | 0.3 | 2.0 | 1 | ㎡ | 0.60 | |

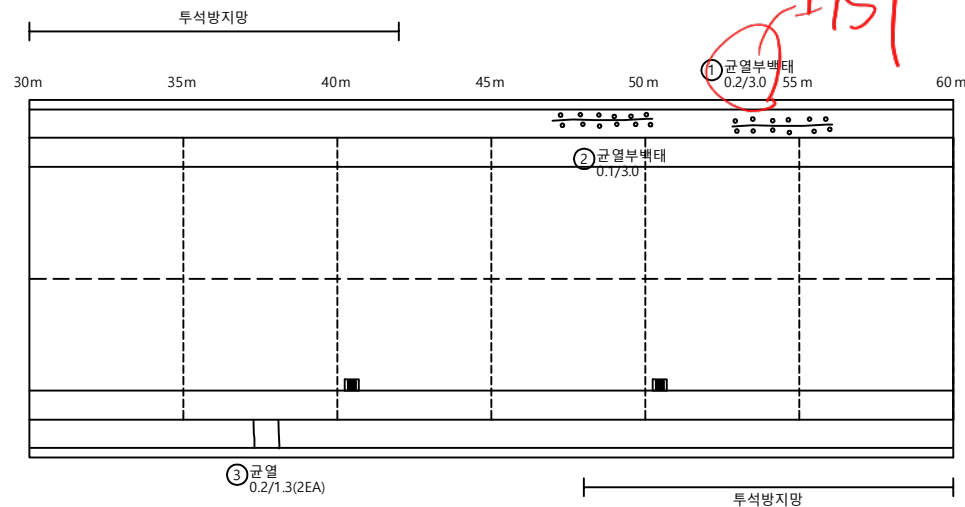
| 교면포장 | | | | | | | | | |
|---|---|---|---|---|---|---|---|---|---|
| S2 | | | | | | | | | |

| 교면포장 | | | | | | | | | |
|---|---|---|---|---|---|---|---|---|---|
| 1 | 구 | 병호벽 | 균열(0.3mm미만) | 0.2 | 3.0 | | 1 | m | 3.00 |
| 2 | 구 | 병호벽 | 균열(0.3mm미만) | 0.1 | 3.0 | | 1 | m | 3.00 |
| 3 | 구 | 병호벽 | 균열(0.3mm미만) | 0.2 | 1.3 | | 2 | m | 2.60 |

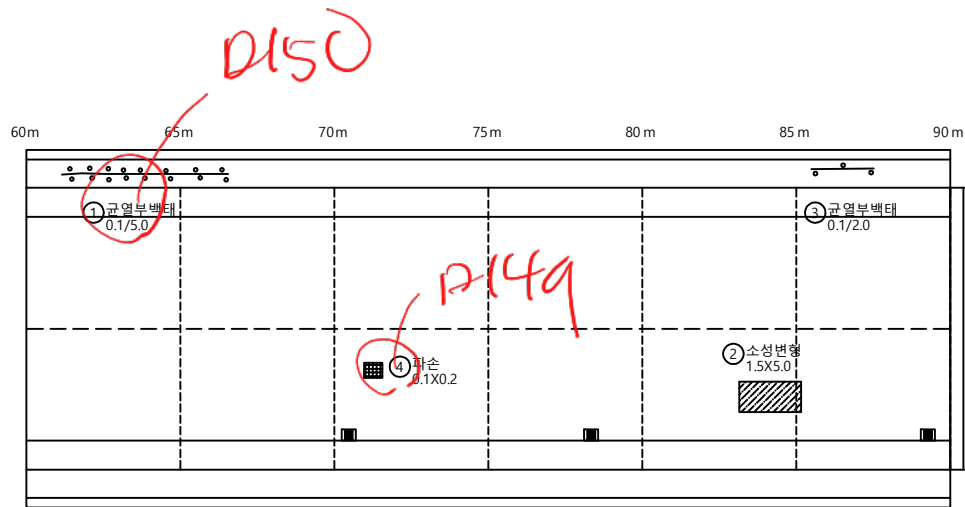
문수IC1교 교면포장 S3

| 번호 | 신/구 | 부재명 | 손 상 현 황 | 손 상 규 모 | | | | | 비고 |
|---|---|---|---|---|---|---|---|---|---|
| 1 | 구 | 방호벽 | 균열(0.3mm미만) | 0.1 | 5.0 | | 1 | m | 5.00 |
| 2 | 구 | 방호벽 | 포장불량 | | 1.5 | 3.0 | 1 | m <sup>2</sup> | 4.50 |
| 3 | 구 | 교면포장 | 균열(0.3mm미만) | 0.1 | 2.0 | | 1 | m | 2.00 |
| 4 | 구 | 교면포장 | 파손 | | 0.1 | 0.2 | 1 | m <sup>2</sup> | 0.02 |

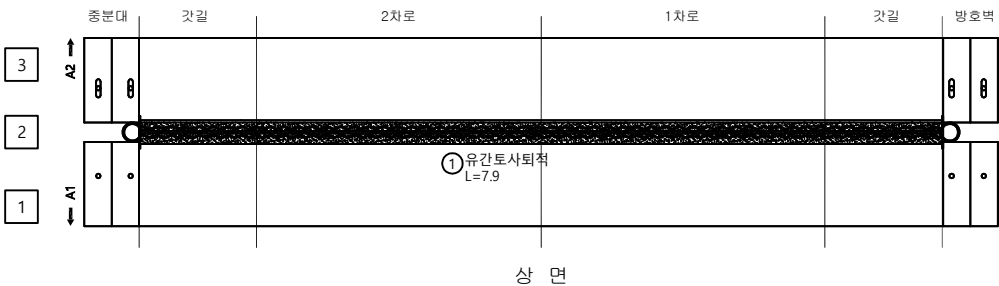
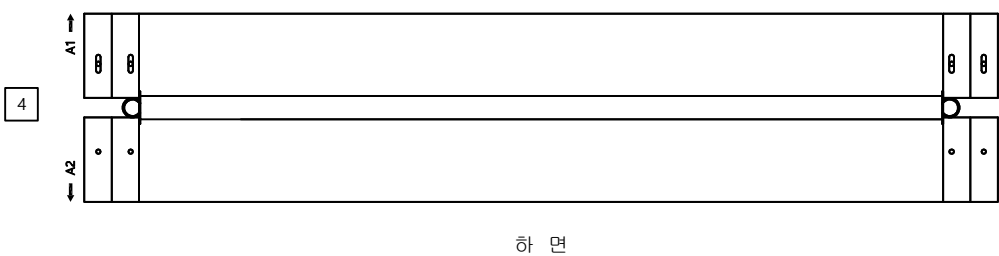
문수IC1교 신축이음 A1

| 번호 | 선/구 | 부재명 | 손 상 현 황 | 손 상 규 모 | | | | | | 비고 |
|---|---|---|---|---|---|---|---|---|---|---|
| 1 | 구 | 신축이음 | 토사맞아물질퇴적 | | 7.9 | | 1 | m | 7.90 | |

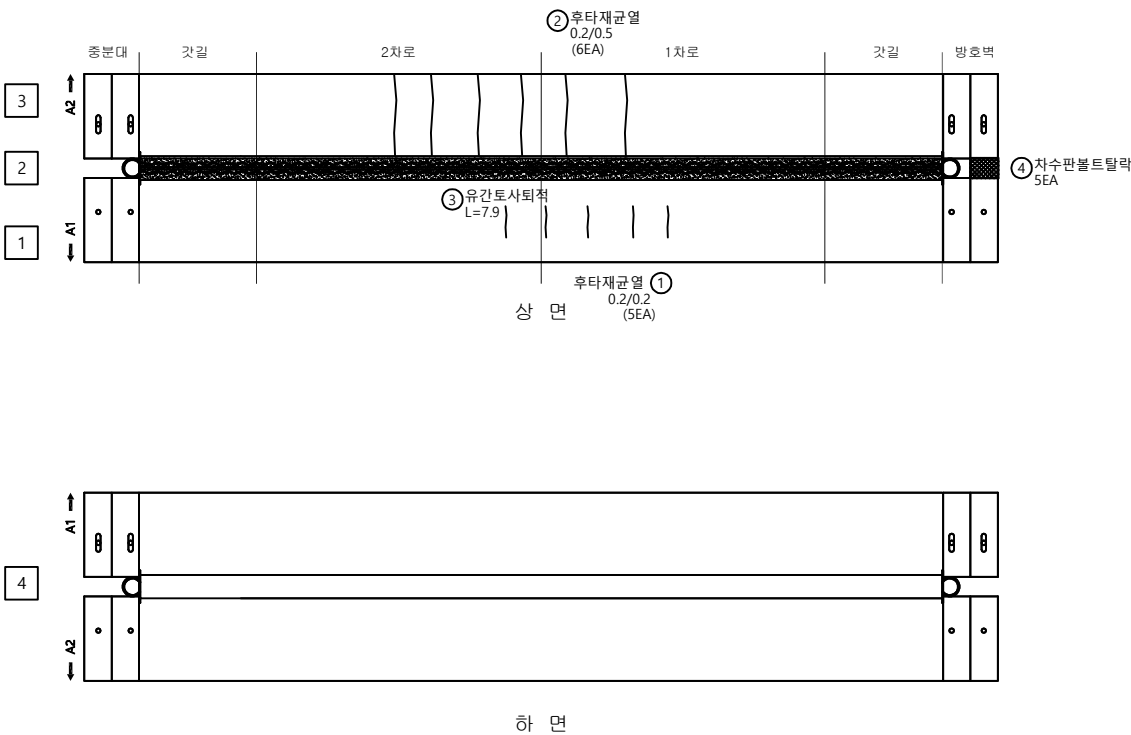
문수IC1교 신축이음 A2

| 신축이음 | | | | | | | | | | |
|---|---|---|---|---|---|---|---|---|---|---|
| 1 | 구 | 신축이음 | 균열 | 0.2 | 0.2 | | 5 | m | 1.00 | |
| 2 | 구 | 신축이음 | 균열 | 0.2 | 0.5 | | 6 | m | 3.00 | |
| 3 | 구 | 신축이음 | 토사및이물절취 | | 7.9 | | 1 | m | 7.90 | |
| 4 | 신 | 신축이음 | 연결볼트이완탈락 | | | | 5 | EA | 5.00 | |

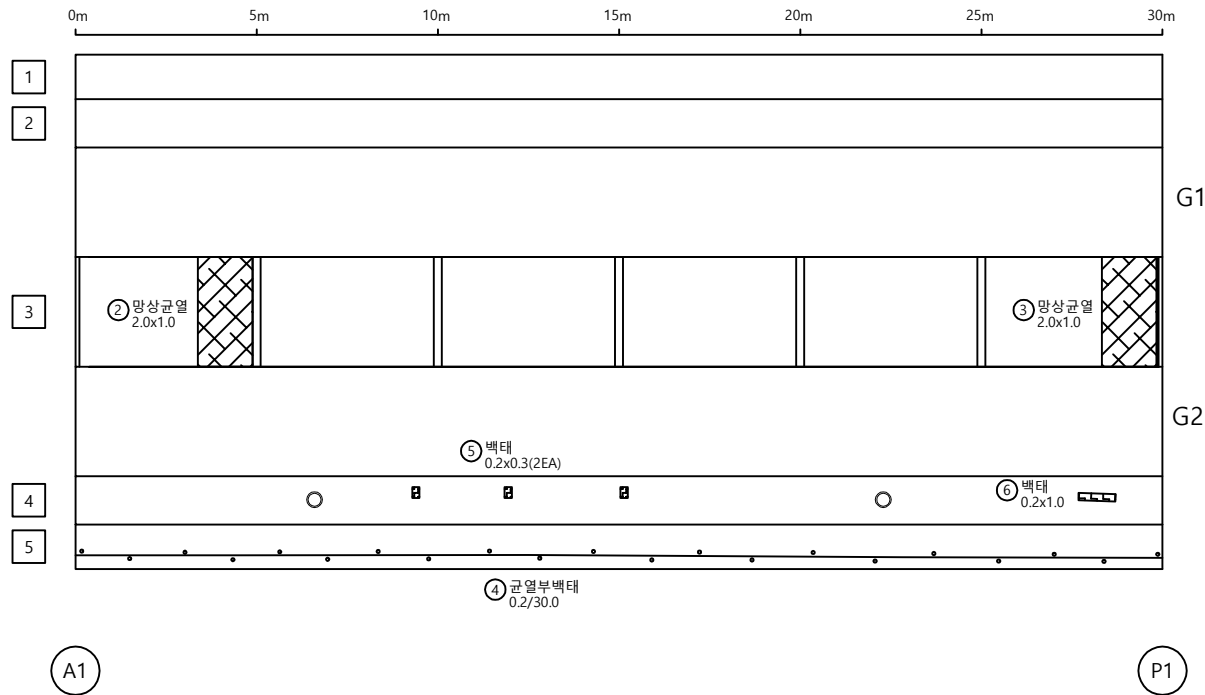
문수IC1교 바닥판하면 S1

| 변호 | 선/구 | 부재명 | 손 상 현 황 | 손 상 규 모 | | | | | | 비고 |
|---|---|---|---|---|---|---|---|---|---|---|
| 1 | 구 | 바닥판 | 망상균열 | 0.1 | 2.0 | 1.0 | 1 | m | 2.00 | |
| 2 | 구 | 바닥판 | 망상균열 | 0.1 | 2.0 | 1.0 | 1 | m | 2.00 | |
| 3 | 구 | 바닥판 | 망상균열 | 0.2 | 30.0 | | 1 | m | 30.00 | |
| 4 | 신 | 바닥판 | 백태 | 0.2 | 0.3 | 0.3 | 2 | m | 0.12 | |
| 5 | 신 | 바닥판 | 백태 | 0.2 | 1.0 | 1.0 | 1 | m | 0.20 | |

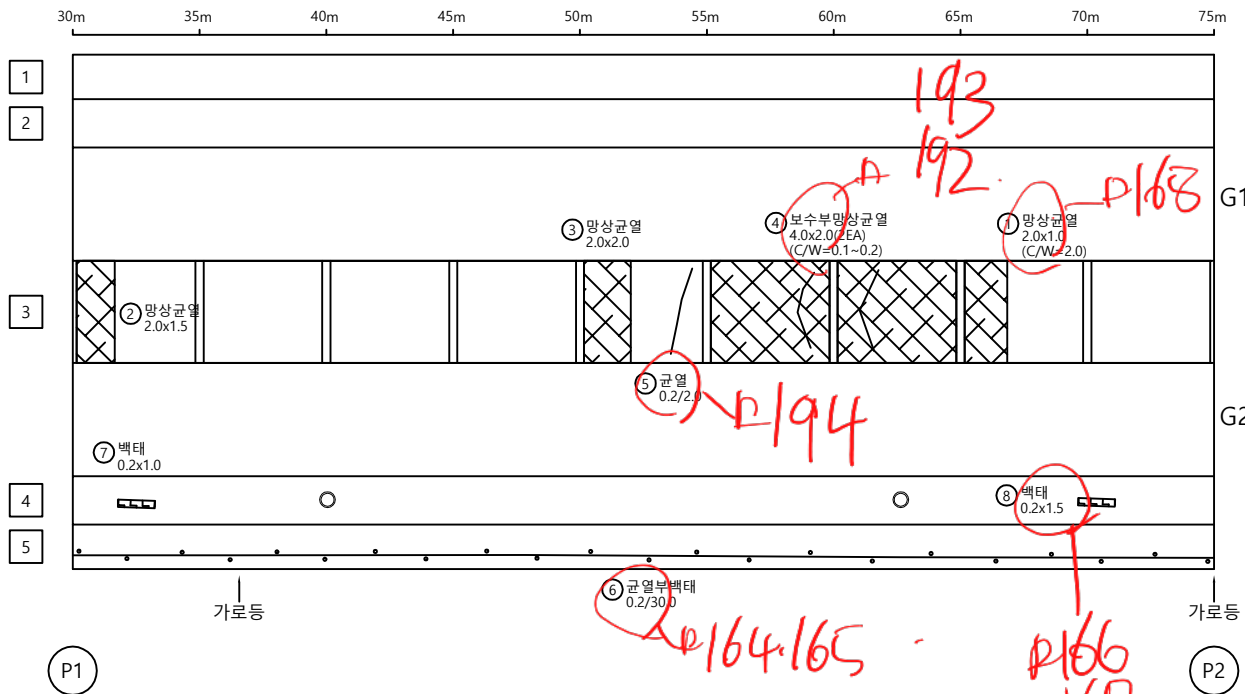
문수IC1교 바닥판하면 S2

| 변호 | 선/구 | 부재명 | 손 상 현 황 | 손 상 규 모 | | | | | | 비고 |
|---|---|---|---|---|---|---|---|---|---|---|
| 1 | 구 | 바닥판 | 망상균열 | 0.2 | 2.0 | 1.0 | 1 | m | 2.00 | |
| 2 | 구 | 바닥판 | 망상균열 | 0.2 | 2.0 | 1.5 | 1 | m | 3.00 | |
| 3 | 구 | 바닥판 | 망상균열 | 0.2 | 2.0 | 2.0 | 1 | m | 4.00 | |
| 4 | 구 | 바닥판 | 망상균열 | 0.2 | 4.0 | 2.0 | 2 | m | 16.00 | |
| 5 | 구 | 바닥판 | 균열(0.3mm미만) | 0.2 | 2.0 | | 1 | m | 2.00 | |
| 6 | 구 | <del>바닥판</del> | <del>균열(0.3mm미만)</del> | 0.2 | 30.0 | | 1 | m | 30.00 | |
| 7 | 신 | 바닥판 | 백태 | | 0.2 | 1.0 | 1 | m | 0.20 | |
| 8 | 신 | 바닥판 | 백태 | | 0.2 | 1.5 | 1 | m | 0.30 | |

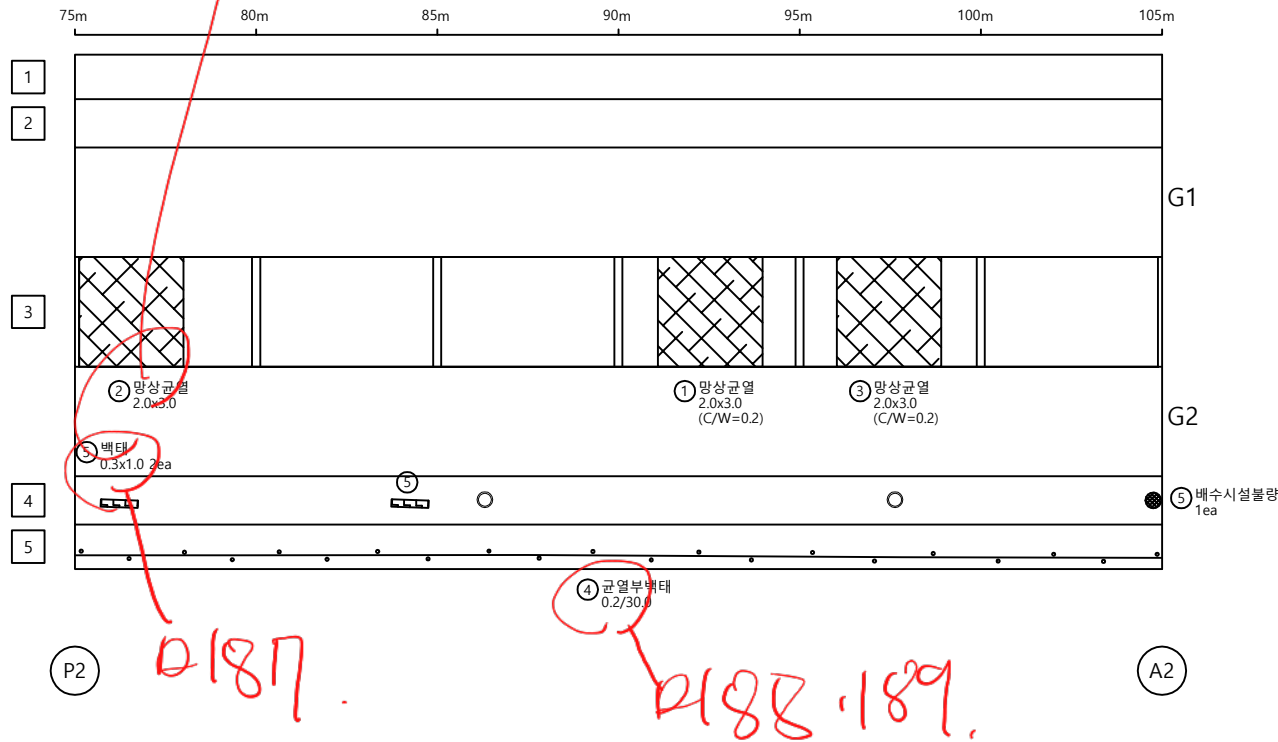
문수IC1교 바닥판하면 S3

| 바닥판 | | | | | | | | | |
|---|---|---|---|---|---|---|---|---|---|
| 1 | 구 | 배덕판 | 망상균열 | 0.2 | 2.0 | 3.0 | 1 | m | 6.00 |
| 2 | 구 | 배덕판 | 망상균열 | 0.2 | 2.0 | 3.0 | 1 | m | 6.00 |
| 3 | 구 | 배덕판 | 망상균열 | 0.2 | 2.0 | 3.0 | 1 | m | 6.00 |
| 4 | 구 | 배덕판 | 망상균열(0.5mm이하) | 0.2 | 30.0 | | 1 | m | 30.00 |
| 5 | 신 | 배덕판 | 백태 | 0.3 | 1.0 | 2 | | m | 0.60 |
| 6 | 신 | 배수시설 | 배수시설불량 | | | | 1 | EA | 1.00 |

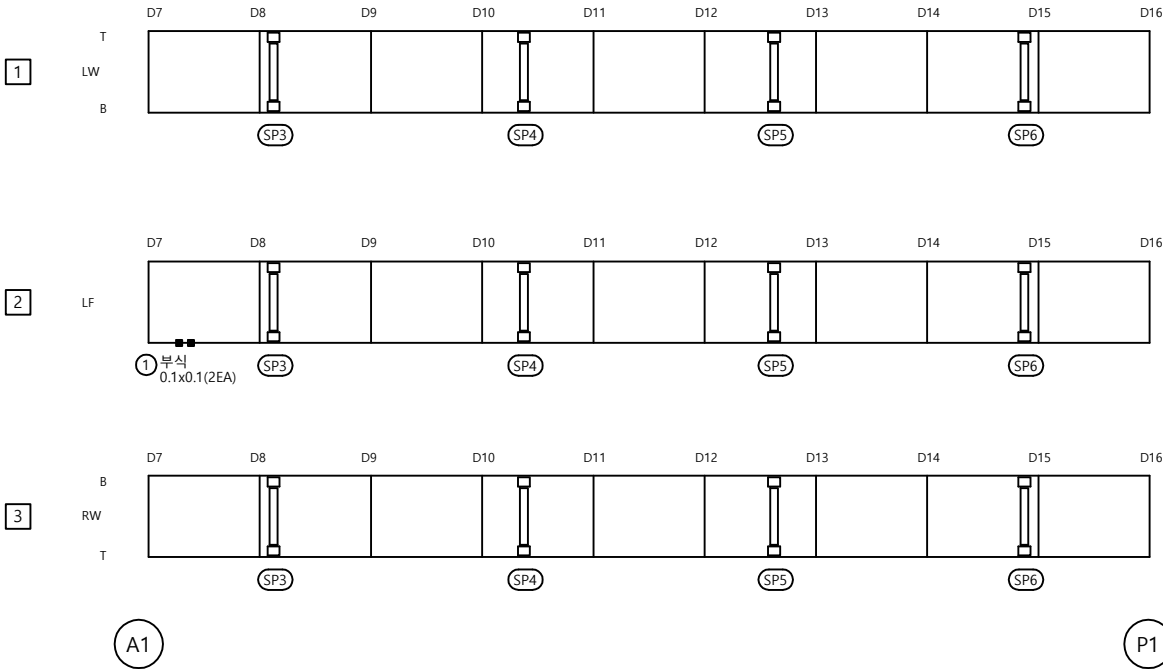
S1 - G2

| 번호 | 선/구 | 부재명 | 손 상 현 황 | 손 상 규 모 | | | | | | 비고 |
|---|---|---|---|---|---|---|---|---|---|---|
| 1 | 구 | 거터 | 부식 | | 0.1 | 0.1 | 2 | m <sup>2</sup> | 0.02 | |

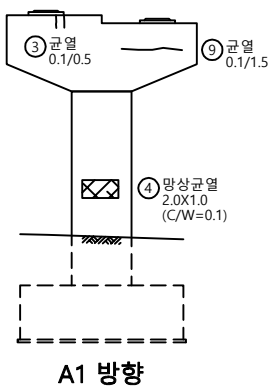
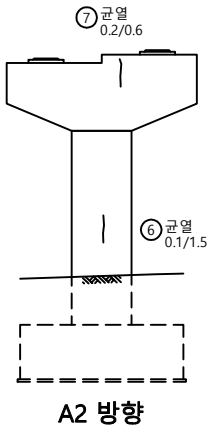
| 교각 | | | | | | | | |
|---|---|---|---|---|---|---|---|---|
| 2 | 구 | 교량받침 | 균열(0.3mm미만) | 0.2 | 0.2 | | 3 | m |
| 3 | 구 | 교각 | 균열(0.3mm미만) | 0.1 | 0.5 | | 1 | m |
| 4 | 구 | 교각 | 망상균열 | 0.1 | 2.0 | 1.0 | 1 | m <sup>2</sup> |
| 5 | 구 | 교각 | 망상균열 | 0.1 | 1.5 | 2.0 | 1 | m <sup>2</sup> |
| 6 | 구 | 교각 | 균열(0.3mm미만) | 0.1 | 1.5 | | 1 | m |
| 7 | 구 | 교각 | 균열(0.3mm미만) | 0.2 | 0.6 | | 1 | m |
| 8 | 선 | 교각 | 균열(0.3mm미만) | 0.1 | 1.5 | | 1 | m |
| 9 | 구 | 교량받침 | 부식 | | | | 4 | EA |

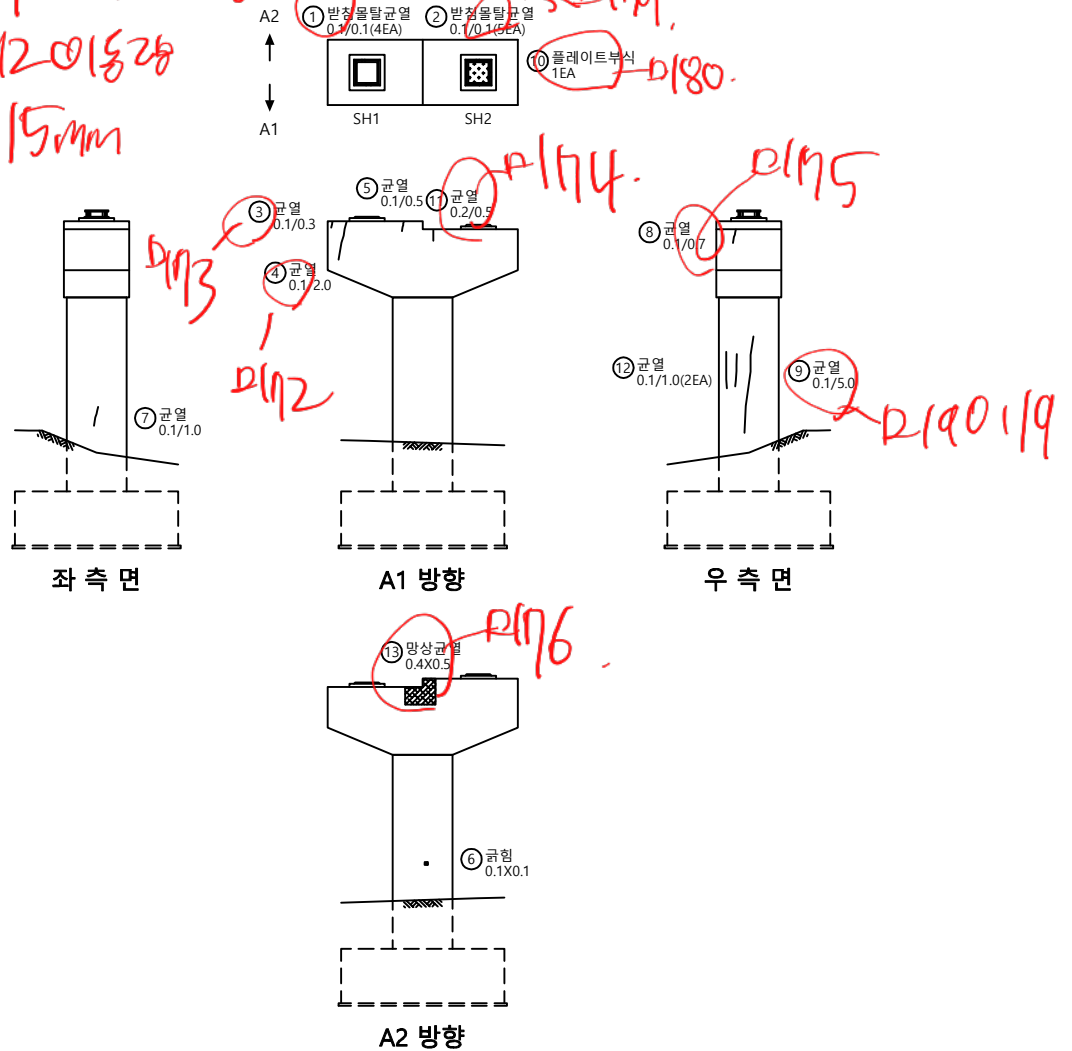
문수IC1교 교각 P2

| 번호 | | 신/구 | 부재명 | 손상현황 | 손상규모 | | | | | | 비고 |
|---|---|---|---|---|---|---|---|---|---|---|---|
| 1 | 구 | | 교량받침 | 균열 | 0.1 | 0.1 | | 4 | m | 0.40 | |
| 2 | 구 | | 교량받침 | 균열 | 0.1 | 0.1 | | 5 | m | 0.50 | |
| 3 | 구 | | 교각 | 균열(0.3mm미만) | 0.1 | 0.3 | | 1 | m | 0.30 | |
| 4 | 구 | | 교각 | 균열(0.3mm미만) | 0.1 | 2.0 | | 1 | m | 2.00 | |
| 5 | 구 | | 교각 | 균열(0.3mm미만) | 0.1 | 0.5 | | 1 | m | 0.50 | |
| 7 | 구 | | 교각 | 균열(0.3mm미만) | 0.1 | 1.0 | | 1 | m | 1.00 | |
| 8 | 구 | | 교각 | 균열(0.3mm미만) | 0.1 | 0.7 | | 1 | m | 0.70 | |
| 9 | 구 | | 교각 | 균열(0.3mm미만) | 0.1 | 5 | | 1 | m | 5.00 | |
| 10 | 구 | | 교량받침 | 부식 | | | | 1 | EA | 1.00 | |
| 11 | 구 | | 교각 | 균열(0.3mm미만) | 0.2 | 0.5 | | 1 | m | 0.50 | |
| 12 | 구 | | 교각 | 균열(0.3mm미만) | 0.1 | 1 | | 2 | m | 2.00 | |
| 13 | 구 | | 교각 | 망상균열 | | 0.4 | 0.5 | 1 | m | 0.20 | |
