문수IC1교 교면포장 S1

2023년 부산울산고속도로 정밀안전점검 및 성능평가용역

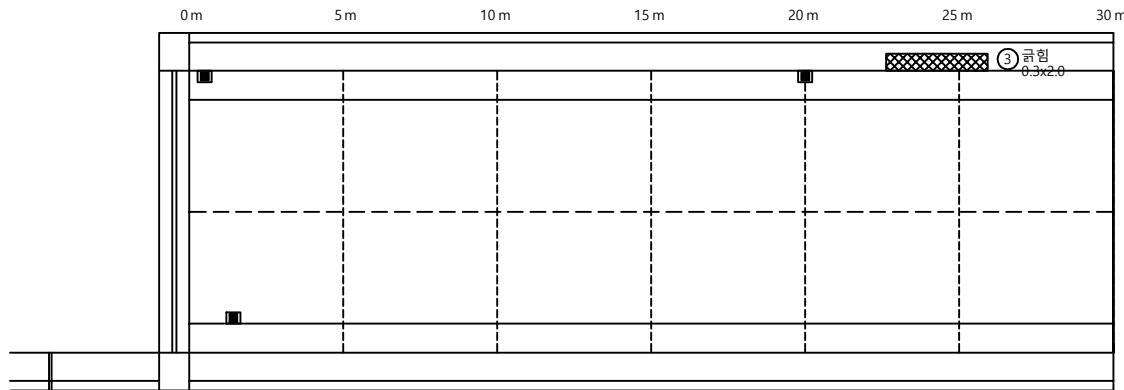
- ① 이격  
B=20mm
- ② 단차  
T=15mm

| 번호 | 신/구 | 부재명 | 손 상 현 황 | 손 상 규 모 | | | | | | 비고 |
|---|---|---|---|---|---|---|---|---|---|---|
| 1 | 구 | 방호벽 | 이격 | 20.0 | 1.0 | | 1 | m | 1.00 | |
| 2 | 구 | 방호벽 | 단차 | 15.0 | 1.0 | | 1 | m | 1.00 | |
| 3 | 신 | 방호벽 | 금형 | | 0.3 | 2.0 | 1 | ㎡ | 0.60 | |

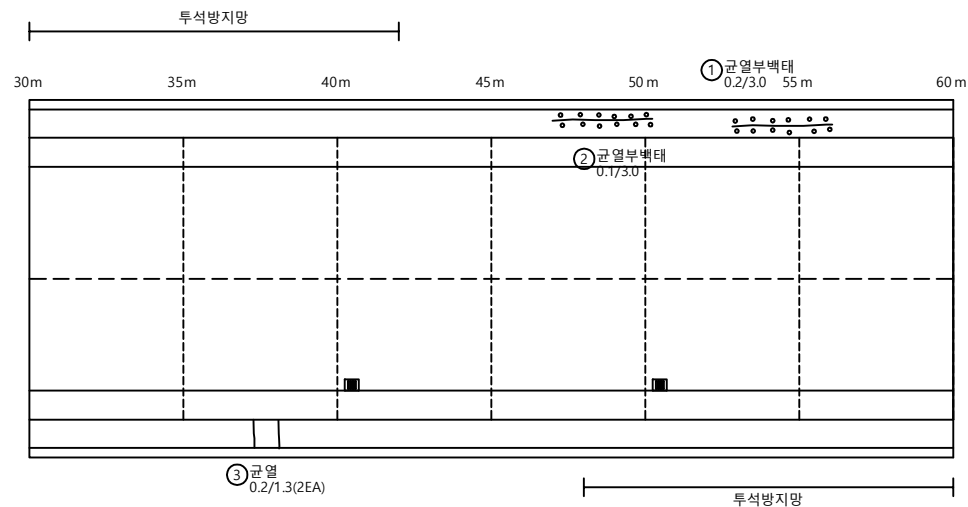
문수IC1교 교면포장 S2

| 교면포장 | | | | | | | | | |
|---|---|---|---|---|---|---|---|---|---|
| 1 | 구 | 병호벽 | 균열(0.3mm미만) | 0.2 | 3.0 | | 1 | m | 3.00 |
| 2 | 구 | 병호벽 | 균열(0.3mm미만) | 0.1 | 3.0 | | 1 | m | 3.00 |
| 3 | 구 | 병호벽 | 균열(0.3mm미만) | 0.2 | 1.3 | | 2 | m | 2.60 |

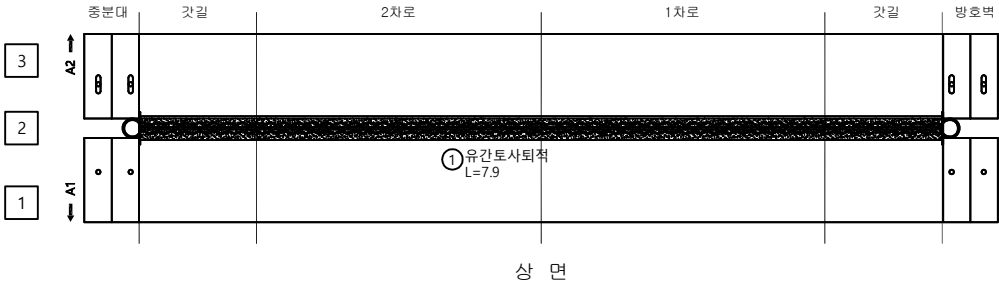
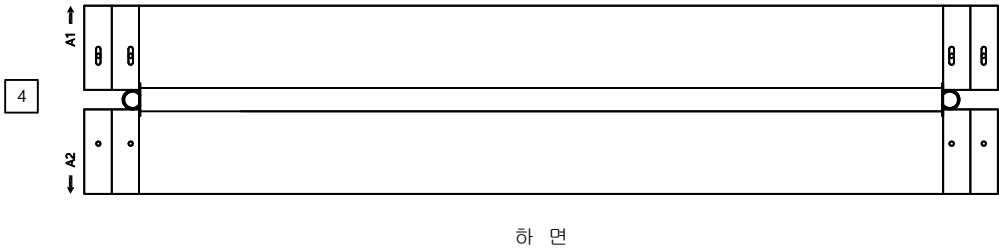
| 신축이음 | | | | | | | | | | |
|---|---|---|---|---|---|---|---|---|---|---|
| A1 | | | | | | | | | | |

| 신축이음 | | | | | | | | | | |
|---|---|---|---|---|---|---|---|---|---|---|
| 1 | 구 | 신축이음 | 토사맞이물질퇴적 | | 7.9 | | 1 | m | 7.90 | |

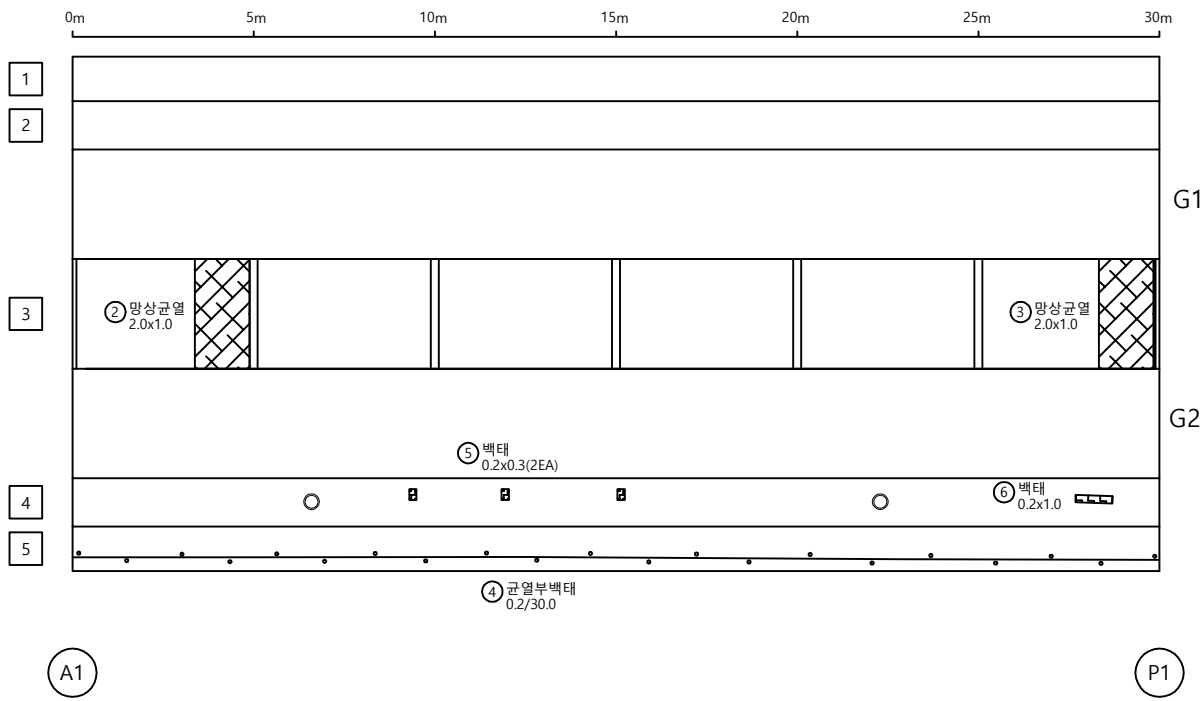
| 바닥판 | | | | | | | | | | |
|---|---|---|---|---|---|---|---|---|---|---|
| S1 | | | | | | | | | | |

| 바닥판 | | | | | | | | | | |
|---|---|---|---|---|---|---|---|---|---|---|
| 1 | 구 | 바닥판 | 망상균열 | 0.1 | 2.0 | 1.0 | 1 | m <sup>2</sup> | 2.00 | |
| 2 | 구 | 바닥판 | 망상균열 | 0.1 | 2.0 | 1.0 | 1 | m <sup>2</sup> | 2.00 | |
| 3 | 구 | 바닥판 | 균열(0.3mm이하) | 0.2 | 30.0 | | 1 | m | 30.00 | |
| 4 | 신 | 바닥판 | 백태 | | 0.2 | 0.3 | 2 | m <sup>2</sup> | 0.12 | |
| 5 | 신 | 바닥판 | 백태 | | 0.2 | 1.0 | 1 | m <sup>2</sup> | 0.20 | |

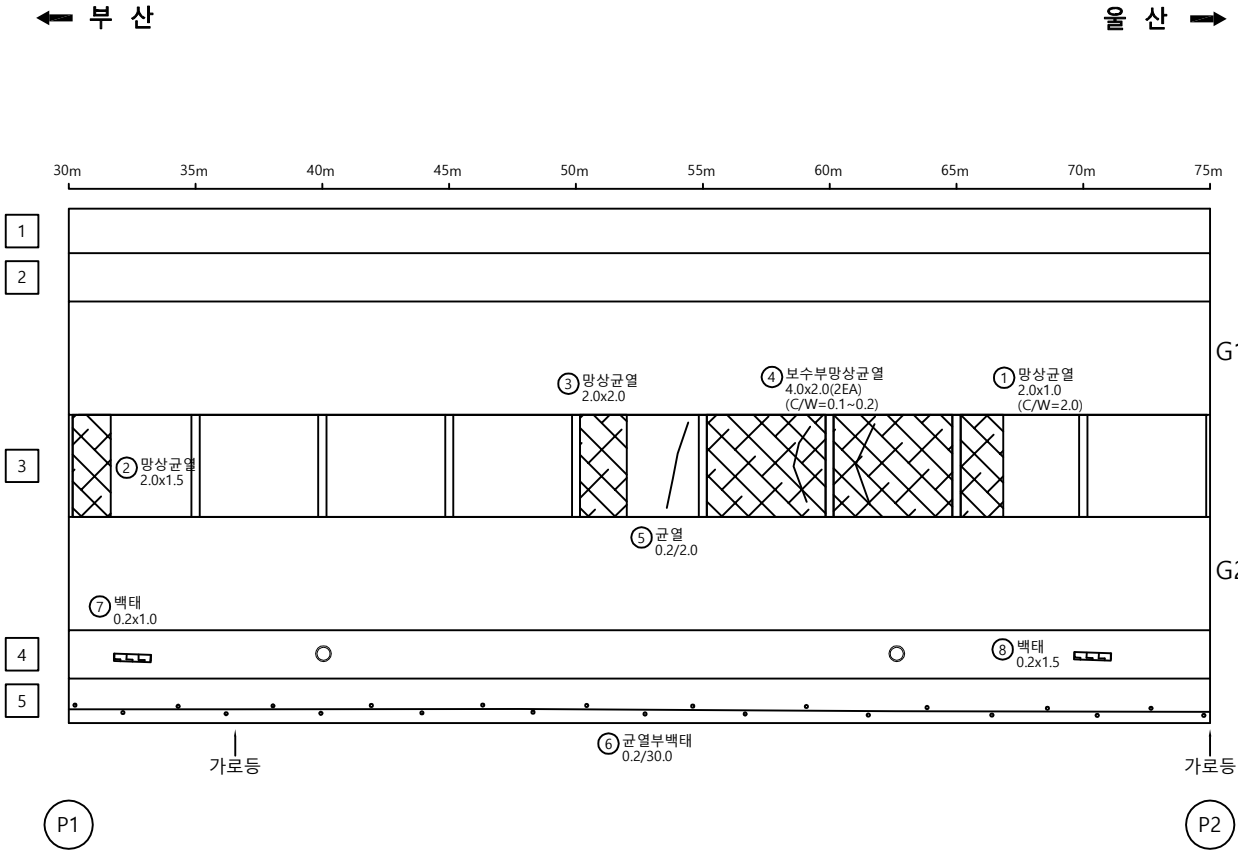
문수IC1교 바닥판하면 S2

| 바닥판 | | | | | | | | | | |
|---|---|---|---|---|---|---|---|---|---|---|
| 1 | 구 | 바닥판 | 망상균열 | 0.2 | 2.0 | 1.0 | 1 | m <sup>2</sup> | 2.00 | |
| 2 | 구 | 바닥판 | 망상균열 | 0.2 | 2.0 | 1.5 | 1 | m <sup>2</sup> | 3.00 | |
| 3 | 구 | 바닥판 | 망상균열 | 0.2 | 2.0 | 2.0 | 1 | m <sup>2</sup> | 4.00 | |
| 4 | 구 | 바닥판 | 망상균열 | 0.2 | 4.0 | 2.0 | 2 | m <sup>2</sup> | 16.00 | |
| 5 | 구 | 바닥판 | 균열(0.3mm미만) | 0.2 | 2.0 | | 1 | m | 2.00 | |
| 6 | 구 | 바닥판 | 균열(0.3mm미만) | 0.2 | 30.0 | | 1 | m | 30.00 | |
| 7 | 신 | 바닥판 | 백태 | | 0.2 | 1.0 | 1 | m <sup>2</sup> | 0.20 | |
| 8 | 신 | 바닥판 | 백태 | | 0.2 | 1.5 | 1 | m <sup>2</sup> | 0.30 | |

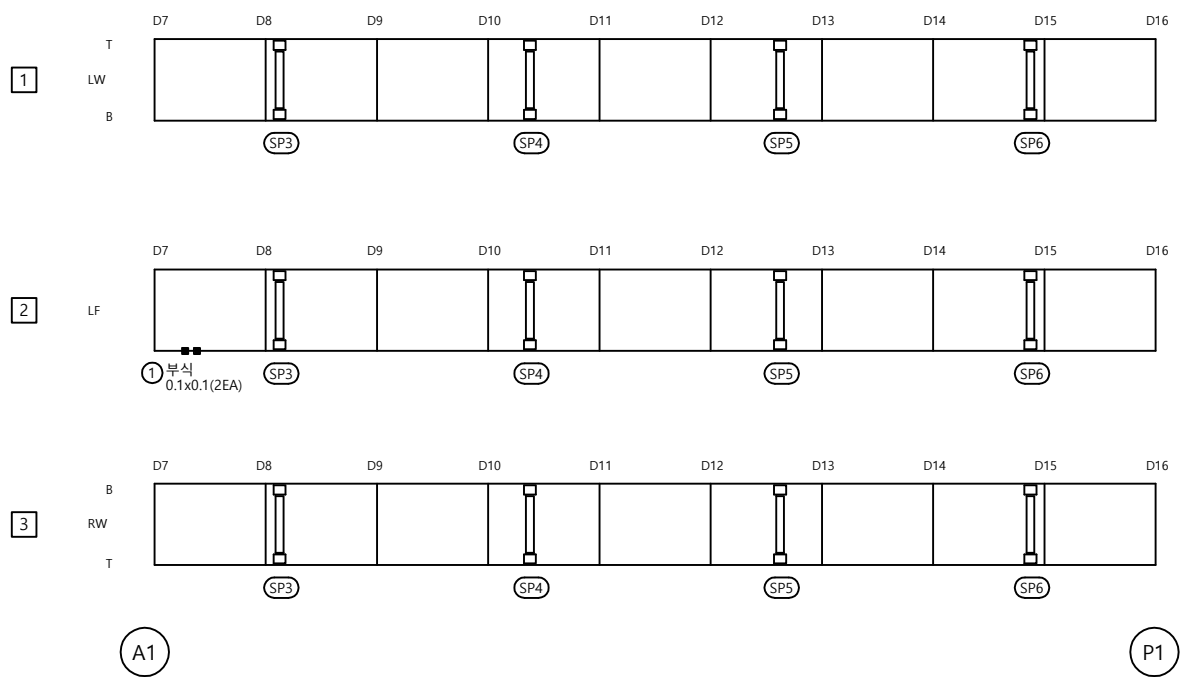
S1 - G2

| 번호 | 선/구 | 부재명 | 손 상 현 황 | 손 상 규 모 | | | | | | 비고 |
|---|---|---|---|---|---|---|---|---|---|---|
| 1 | 구 | 거터 | 부식 | | 0.1 | 0.1 | 2 | m <sup>2</sup> | 0.02 | |

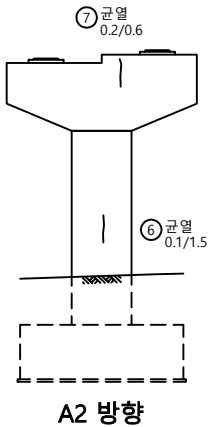
| 교각 | | | | | | | | |
|---|---|---|---|---|---|---|---|---|
| 2 | 구 | 교량받침 | 균열(0.3mm미만) | 0.2 | 0.2 | | 3 | m |
| 3 | 구 | 교각 | 균열(0.3mm미만) | 0.1 | 0.5 | | 1 | m |
| 4 | 구 | 교각 | 망상균열 | 0.1 | 2.0 | 1.0 | 1 | m <sup>2</sup> |
| 5 | 구 | 교각 | 망상균열 | 0.1 | 1.5 | 2.0 | 1 | m <sup>2</sup> |
| 6 | 구 | 교각 | 균열(0.3mm미만) | 0.1 | 1.5 | | 1 | m |
| 7 | 구 | 교각 | 균열(0.3mm미만) | 0.2 | 0.6 | | 1 | m |
| 8 | 선 | 교각 | 균열(0.3mm미만) | 0.1 | 1.5 | | 1 | m |
| 9 | 구 | 교량받침 | 부식 | | | | 4 | EA |

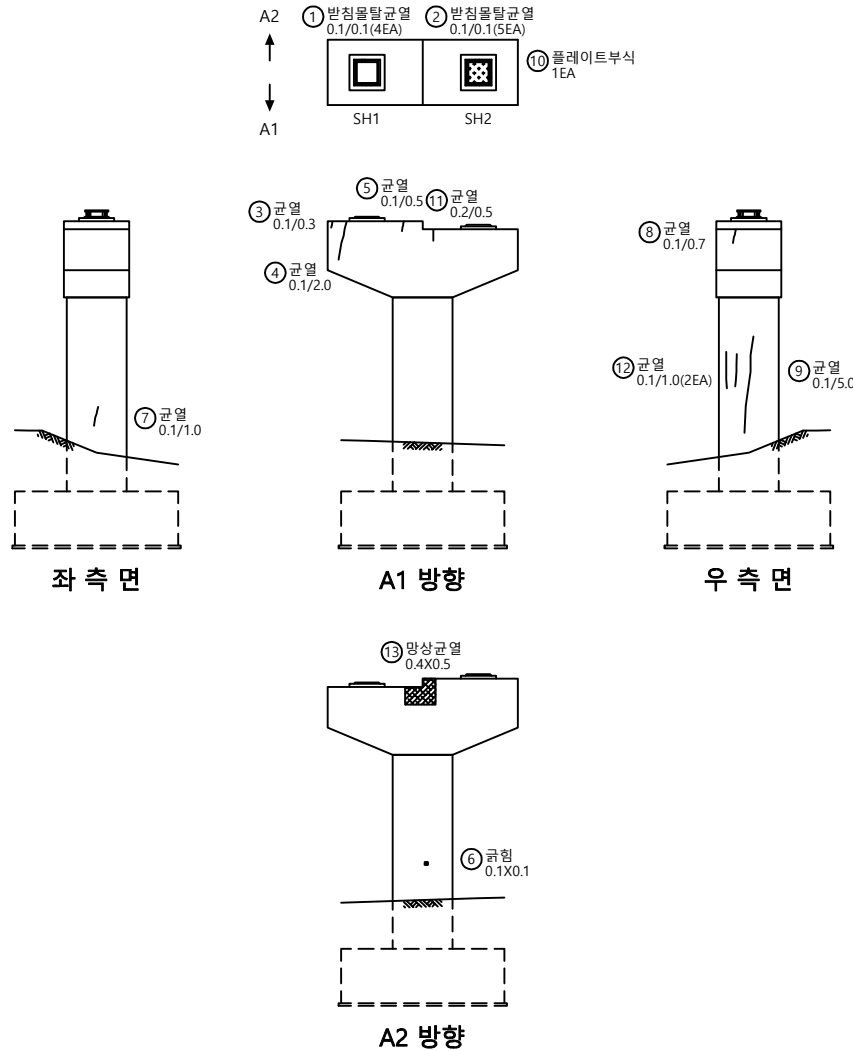
P2

| 번호 | 선/구 | 부재명 | 손 상 현 황 | 손 상 규 모 | | | | | | 비고 |
|---|---|---|---|---|---|---|---|---|---|---|
| 1 | 구 | 교량받침 | 균열 | 0.1 | 0.1 | | 4 | m | 0.40 | |
| 2 | 구 | 교량받침 | 균열 | 0.1 | 0.1 | | 5 | m | 0.50 | |
| 3 | 구 | 교각 | 균열(0.3mm미만) | 0.1 | 0.3 | | 1 | m | 0.30 | |
| 4 | 구 | 교각 | 균열(0.3mm미만) | 0.1 | 2.0 | | 1 | m | 2.00 | |
| 5 | 구 | 교각 | 균열(0.3mm미만) | 0.1 | 0.5 | | 1 | m | 0.50 | |
| 7 | 구 | 교각 | 균열(0.3mm미만) | 0.1 | 1.0 | | 1 | m | 1.00 | |
| 8 | 구 | 교각 | 균열(0.3mm미만) | 0.1 | 0.7 | | 1 | m | 0.70 | |
| 9 | 구 | 교각 | 균열(0.3mm미만) | 0.1 | 5 | | 1 | m | 5.00 | |
| 10 | 구 | 교량받침 | 부식 | | | | 1 | EA | 1.00 | |
| 11 | 구 | 교각 | 균열(0.3mm미만) | 0.2 | 0.5 | | 1 | m | 0.50 | |
| 12 | 구 | 교각 | 균열(0.3mm미만) | 0.1 | 1 | | 2 | m | 2.00 | |
| 13 | 구 | 교각 | 망상균열 | | 0.4 | 0.5 | 1 | m | 0.20 | |
