문수IC1교 교면포장 S1

2023년 부산울산고속도로 정밀안전점검 및 성능평가용역

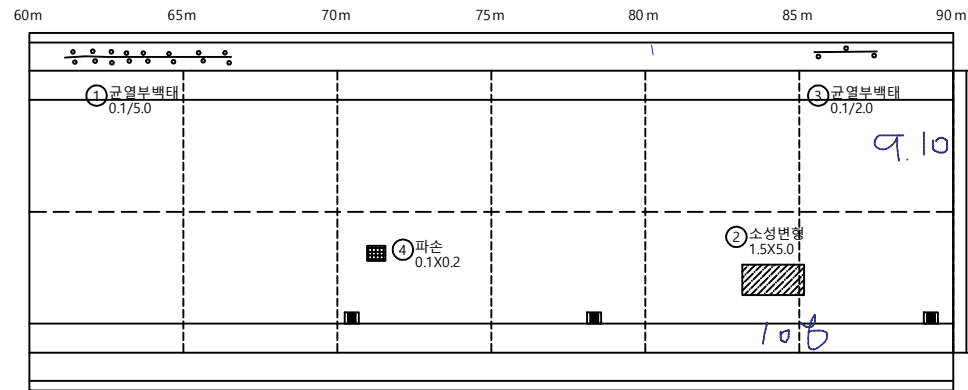
문수IC1교 교면포장 S3

| 번호 | 신/구 | 부재명 | 손 상 현 황 | 손 상 규 모 | | | | | | 비고 |
|---|---|---|---|---|---|---|---|---|---|---|
| 1 | 구 | 방호벽 | 균열(0.3mm이하) | 0.1 | 5.0 | | 1 | m | 5.00 | |
| 2 | 구 | 방호벽 | 포장불량 | | 1.5 | 3.0 | 1 | m <sup>2</sup> | 4.50 | |
| 3 | 구 | 교면포장 | 균열(0.3mm이하) | 0.1 | 2.0 | | 1 | m | 2.00 | |
| 4 | 구 | 교면포장 | 파손 | | 0.1 | 0.2 | 1 | m <sup>2</sup> | 0.02 | |

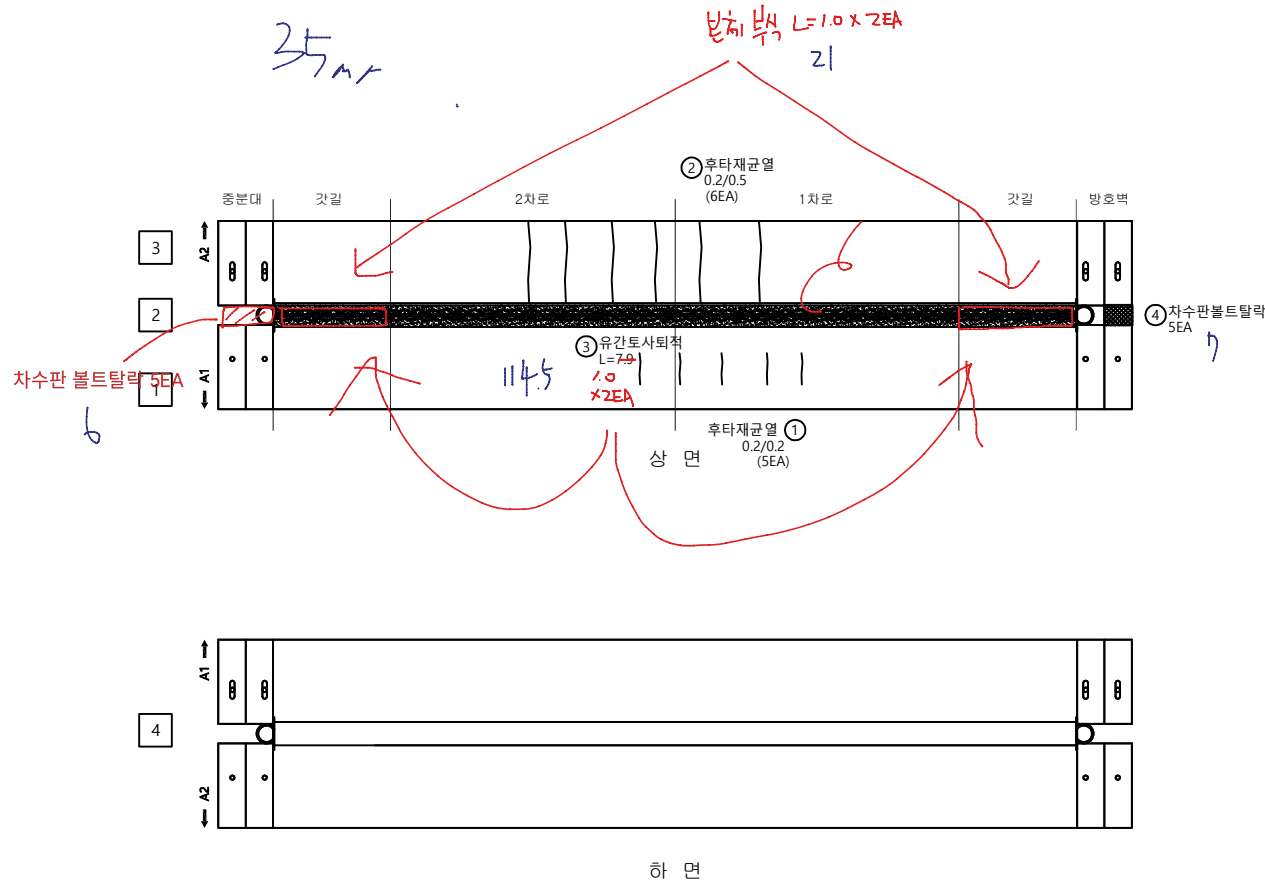
문수IC1교 신축이음 A2

| 신축이음 | | | | | | | | | |
|---|---|---|---|---|---|---|---|---|---|
| 1 | 구 | 신축이음 | 균열 | 0.2 | 0.2 | | 5 | m | 1.00 |
| 2 | 구 | 신축이음 | 균열 | 0.2 | 0.5 | | 6 | m | 3.00 |
| 3 | 구 | 신축이음 | 토사및이물절취 | | 7.9 | | 1 | m | 7.90 |
| 4 | 신 | 신축이음 | 연결볼트이완탈락 | | | | 5 | EA | 5.00 |

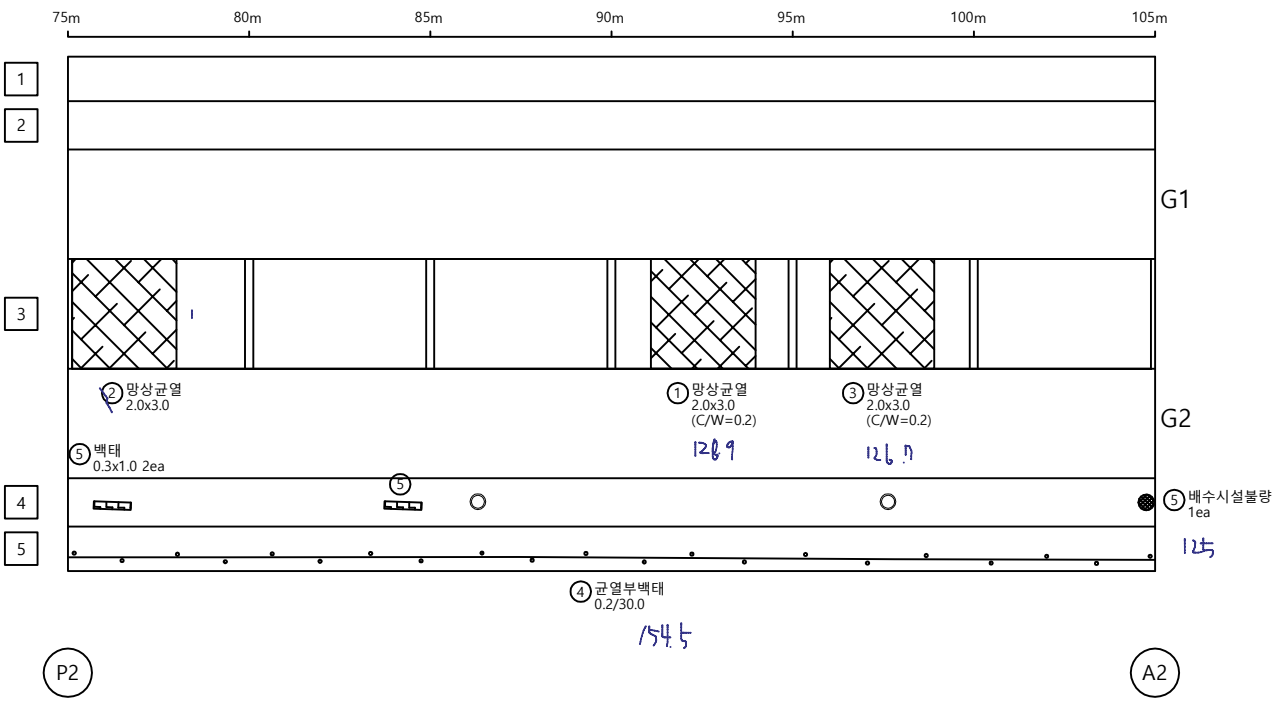
문수IC1교 바닥판하면 S3

| 바닥판 | | | | | | | | | | |
|---|---|---|---|---|---|---|---|---|---|---|
| 1 | 구 | 배덕판 | 망상균열 | 0.2 | 2.0 | 3.0 | 1 | m <sup>2</sup> | 6.00 | |
| 2 | 구 | 배덕판 | 망상균열 | 0.2 | 2.0 | 3.0 | 1 | m <sup>2</sup> | 6.00 | |
| 3 | 구 | 배덕판 | 망상균열 | 0.2 | 2.0 | 3.0 | 1 | m <sup>2</sup> | 6.00 | |
| 4 | 구 | 배덕판 | 균열(0.3mm미만) | 0.2 | 30.0 | | 1 | m | 30.00 | |
| 5 | 선 | 배덕판 | 백태 | | 0.3 | 1.0 | 2 | m <sup>2</sup> | 0.60 | |
| 6 | 선 | 배수시설 | 배수시설불량 | | | | 1 | EA | 1.00 | |

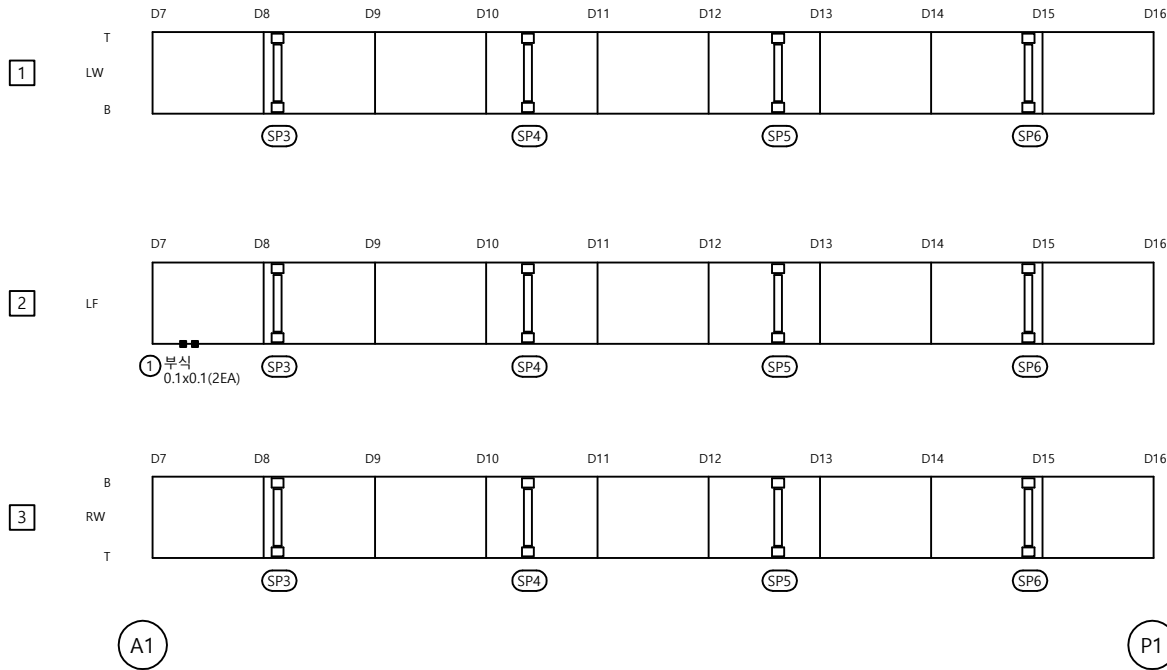
S1 - G2

| 번호 | 선/구 | 부재명 | 손 상 현 황 | 손 상 규 모 | | | | | | 비고 |
|---|---|---|---|---|---|---|---|---|---|---|
| 1 | 구 | 거터 | 부식 | | 0.1 | 0.1 | 2 | m <sup>2</sup> | 0.02 | |

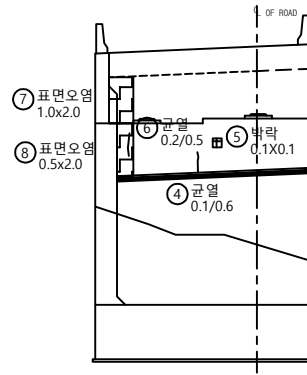
| 번호 | 선/구 | 부재명 | 손 상 현 황 | 손 상 규 모 | | | | | | 비고 |
|---|---|---|---|---|---|---|---|---|---|---|
| 1 | 구 | 교량받침 | 부식 | | | | 4 | EA | 4.00 | |
| 2 | 구 | 교량받침 | 부식 | | | | 2 | EA | 2.00 | |
| 3 | 구 | 교량받침 | 부식 | | | | 1 | EA | 1.00 | |
| 4 | 구 | 교대 | 균열(0.3mm이만) | 0.1 | 0.6 | | 1 | m | 0.60 | |
| 6 | 신 | 교대 | 균열(0.3mm이만) | 0.2 | 0.5 | | 1 | m | 0.50 | |

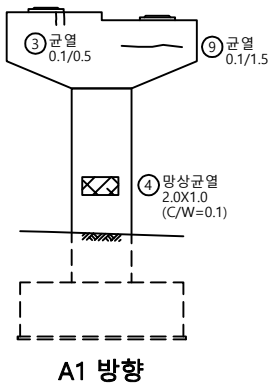
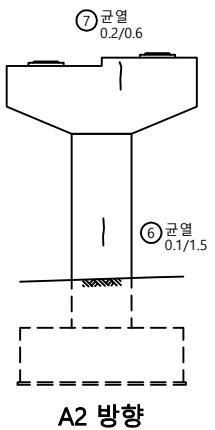
| 교각 | | | | | | | | |
|---|---|---|---|---|---|---|---|---|
| 2 | 구 | 교량받침 | 균열(0.3mm미만) | 0.2 | 0.2 | | 3 | m 0.60 |
| 3 | 구 | 교각 | 균열(0.3mm미만) | 0.1 | 0.5 | | 1 | m 0.50 |
| 4 | 구 | 교각 | 망상균열 | 0.1 | 2.0 | 1.0 | 1 | m <sup>2</sup> 2.00 |
| 5 | 구 | 교각 | 망상균열 | 0.1 | 1.5 | 2.0 | 1 | m <sup>2</sup> 3.00 |
| 6 | 구 | 교각 | 균열(0.3mm미만) | 0.1 | 1.5 | | 1 | m 1.50 |
| 7 | 구 | 교각 | 균열(0.3mm미만) | 0.2 | 0.6 | | 1 | m 0.60 |
| 8 | 선 | 교각 | 균열(0.3mm미만) | 0.1 | 1.5 | | 1 | m 1.50 |
| 9 | 구 | 교량받침 | 부식 | | | | 4 | EA 4.00 |
