## 2. 외관조사망도

# I D : 문수IC2교 - 바닥판상면 - S1

2023년 부산울산고속도로  
정밀안전진단용역

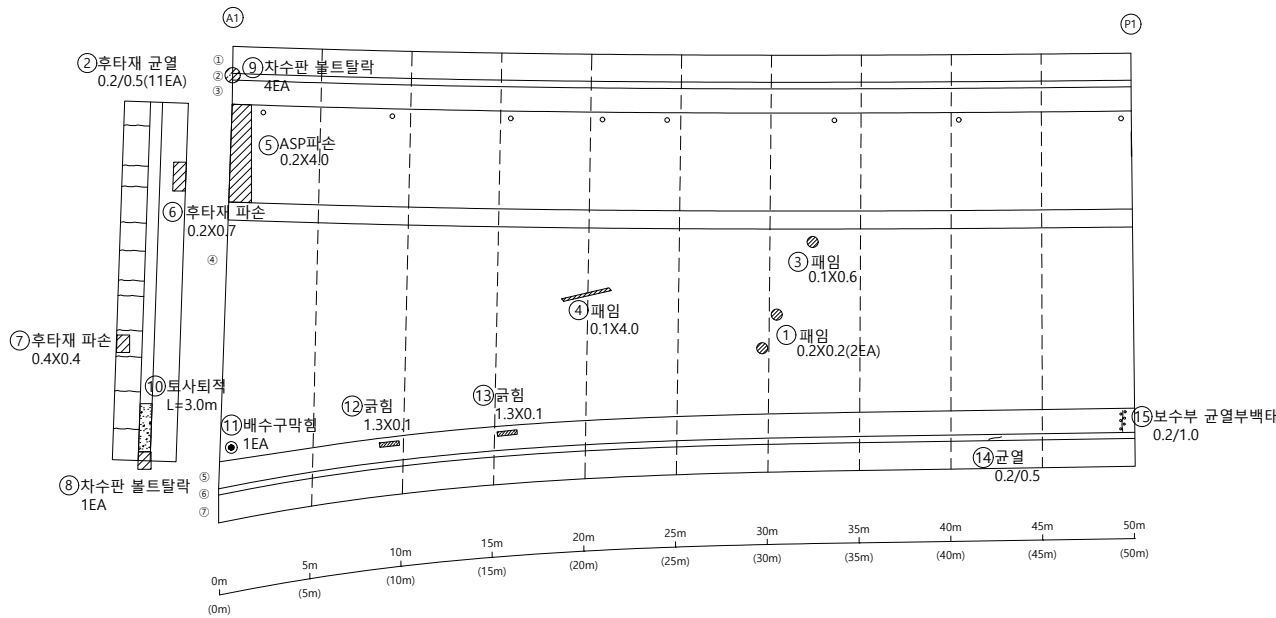
| 번호 | 신/구 | 부재명 | 손상내용 | 손상규모 | | | | | | 비고 |
|---|---|---|---|---|---|---|---|---|---|---|
| 1 | 구 | 포장 | 패임 | | 0.2 | 0.2 | 2 | 0.08 | m² | |
| 2 | 구 | 신축이음 | 후타재 균열 | 0.2 | 0.5 | | 11 | 5.50 | m | |
| 3 | 구 | 포장 | 패임 | | 0.1 | 0.6 | 1 | 0.06 | m² | |
| 4 | 구 | 포장 | 패임 | | 0.1 | 4.0 | 1 | 0.40 | m² | |
| 5 | 구 | 포장 | ASP파손 | | 0.2 | 4.0 | 1 | 0.80 | m² | |
| 6 | 구 | 신축이음 | 후타재 파손 | | 0.2 | 0.7 | 1 | 0.14 | m² | |
| 7 | 구 | 신축이음 | 후타재 파손 | | 0.4 | 0.4 | 1 | 0.16 | m² | |
| 8 | 구 | 신축이음 | 차수판 볼트탈락 | | | | 5 | 5.00 | EA | 변경 |
| 9 | 신 | 신축이음 | 차수판 볼트탈락 | | | | 4 | 4.00 | EA | |
| 10 | 신 | 신축이음 | 토사퇴적 | 3.0 | | | 1 | 3.00 | m | |
| 11 | 신 | 배수시설 | 배수구막힘 | | | | 1 | 1.00 | EA | |
| 12 | 신 | 방호벽 | 균형 | 1.3 | 0.1 | | 1 | 0.13 | m² | |
| 13 | 신 | 방호벽 | 균형 | 1.3 | 0.1 | | 1 | 0.13 | m² | |
| 14 | 신 | 방호벽 | 균열(0.3mm미만) | 0.2 | 0.5 | | 1 | 0.50 | m | |
| 15 | 신 | 방호벽 | 보수부 균열부백태 | 0.2 | 1.0 | | 1 | 1.00 | m | |

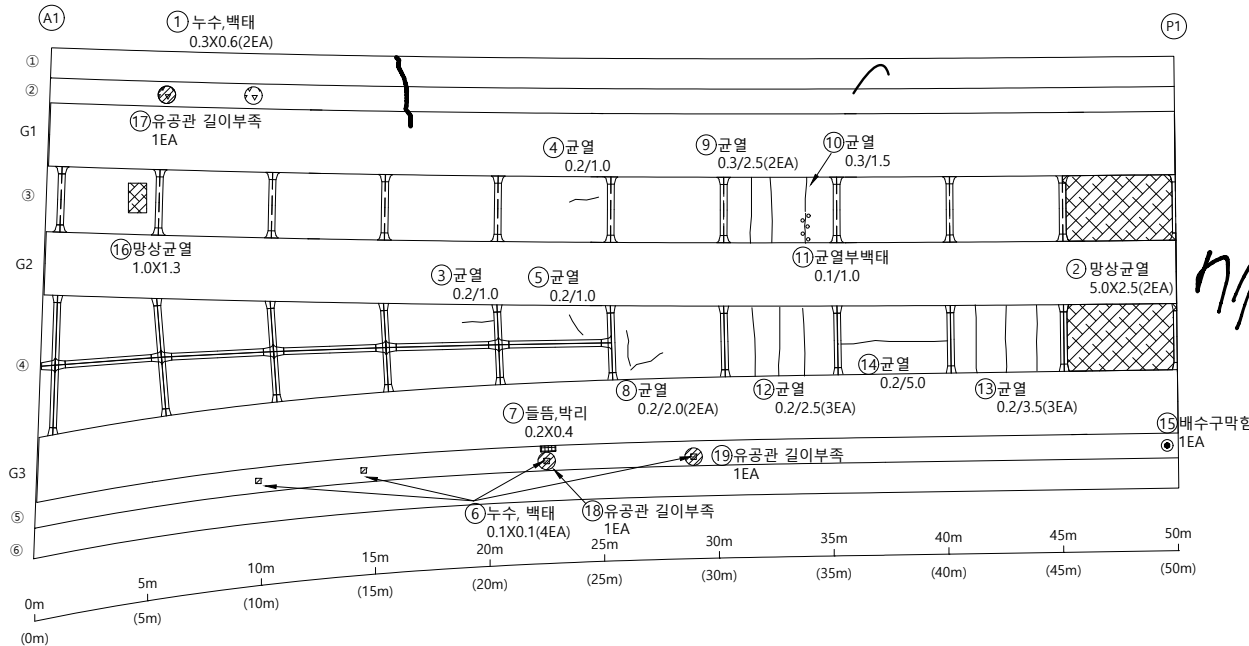
I D : 문수IC2교 - 바닥판하면 - S1

| 번호 | 신/구 | 부재명 | 손상내용 | 손상규모 | | | | | | 비고 |
|---|---|---|---|---|---|---|---|---|---|---|
| 1 | 구 | 캔틸레버 | 누수, 백태 | | 0.3 | 0.6 | 2 | 0.36 | m' | |
| 2 | 구 | 바닥판 | 망상균열 | | 5.0 | 2.5 | 2 | 25.00 | m' | |
| 3 | 신 | 바닥판 | 균열(0.3mm미만) | 0.2 | 1.0 | | 1 | 1.00 | m | |
| 4 | 신 | 바닥판 | 균열(0.3mm미만) | 0.2 | 1.0 | | 1 | 1.00 | m | |
| 5 | 신 | 바닥판 | 균열(0.3mm미만) | 0.2 | 1.0 | | 1 | 1.00 | m | |
| 6 | 신 | 캔틸레버 | 누수, 백태 | | 0.1 | 0.1 | 4 | 0.04 | m' | |
| 7 | 신 | 캔틸레버 | 들뜸, 박리 | | 0.2 | 0.4 | 1 | 0.08 | m' | |
| 8 | 신 | 바닥판 | 균열(0.3mm미만) | 0.2 | 2.0 | | 2 | 4.00 | m | |
| 9 | 신 | 바닥판 | 균열(0.3mm이상) | 0.3 | 2.5 | | 2 | 5.00 | m | |
| 10 | 신 | 바닥판 | 균열(0.3mm이상) | 0.3 | 1.5 | | 1 | 1.50 | m | |
| 11 | 신 | 바닥판 | 균열부백태 | 0.1 | 1.0 | | 1 | 1.00 | m | |
| 12 | 신 | 바닥판 | 균열(0.3mm미만) | 0.2 | 2.5 | | 3 | 7.50 | m | |
| 13 | 신 | 바닥판 | 균열(0.3mm미만) | 0.2 | 3.5 | | 3 | 10.50 | m | |
| 14 | 신 | 바닥판 | 균열(0.3mm미만) | 0.2 | 5.0 | | 1 | 5.00 | m | |
| 15 | 신 | 배수시설 | 배수구 막힘 | | | | 1 | 1.00 | EA | |
| 16 | 신 | 바닥판 | 망상균열 | | 1.0 | 1.3 | 1 | 1.30 | m' | |
| 17 | 신 | 배수시설 | 유공관 길이부족 | | | | 1 | 1.00 | EA | |
| 18 | 신 | 배수시설 | 유공관 길이부족 | | | | 1 | 1.00 | EA | |
| 19 | 신 | 배수시설 | 유공관 길이부족 | | | | 1 | 1.00 | EA | |

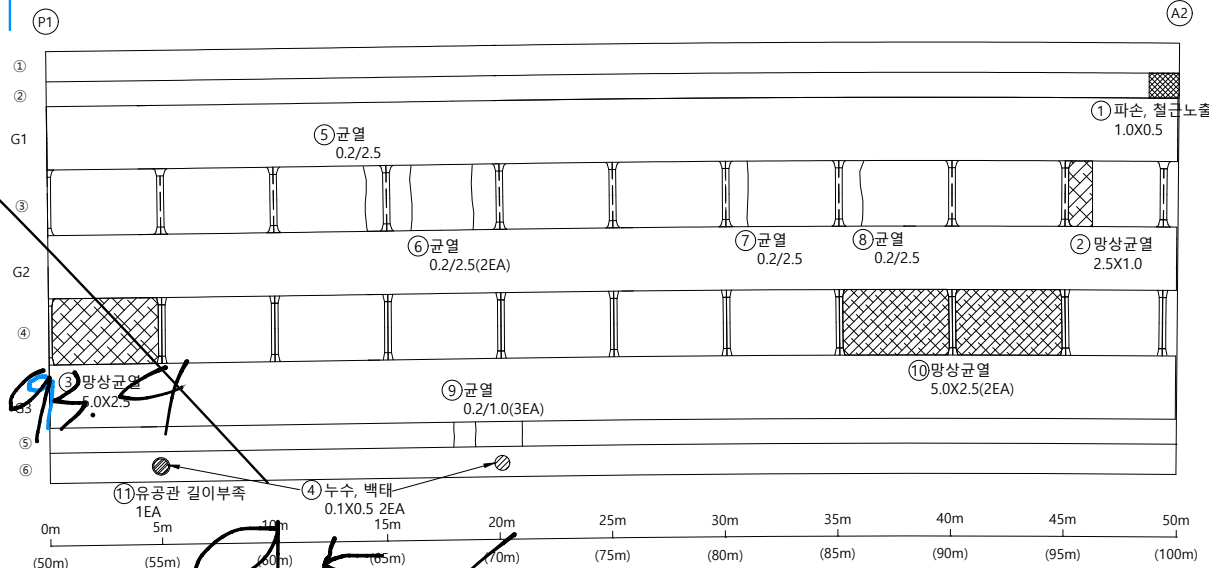
# I D : 문수IC2교 - 바닥판하면 - S2

| 번호 | 신/구 | 부재명 | 손상내용 | 손상규모 | | | | | 비고 |
|---|---|---|---|---|---|---|---|---|---|
| 1 | 구 | 캔틸레버 | 파손, 철근노출 | | 1.0 | 0.5 | 1 | 0.50 | m' |
| 2 | 구 | 바닥판 | 망상균열 | | 2.5 | 1.0 | 1 | 2.50 | m' |
| 3 | 구 | 바닥판 | 망상균열 | | 5.0 | 2.5 | 1 | 12.50 | m' |
| 4 | 구 | 캔틸레버 | 누수, 백태 | | 0.1 | 0.5 | 2 | 0.10 | m' |
| 5 | 신 | 바닥판 | 균열(0.3mm미만) | 0.2 | 2.5 | | 1 | 2.50 | m |
| 6 | 신 | 바닥판 | 균열(0.3mm미만) | 0.2 | 2.5 | | 2 | 5.00 | m |
| 7 | 신 | 바닥판 | 균열(0.3mm미만) | 0.2 | 2.5 | | 1 | 2.50 | m |
| 8 | 신 | 바닥판 | 균열(0.3mm미만) | 0.2 | 2.5 | | 1 | 2.50 | m |
| 9 | 신 | 캔틸레버 | 균열(0.3mm미만) | 0.2 | 1.0 | | 3 | 3.00 | m |
| 10 | 신 | 바닥판 | 망상균열 | | 5.0 | 2.5 | 2 | 25.00 | m' |
| 11 | 신 | 배수시설 | 유공관 길이부족 | | | | 1 | 1.00 | EA |
