# 삼정천교(부산) 교면포장 S1

## 손 상 물 량 표

| 용 역 명 | | 2023년 부산울산고속도로 정밀안전점검 및 성능평가용역 | | | |

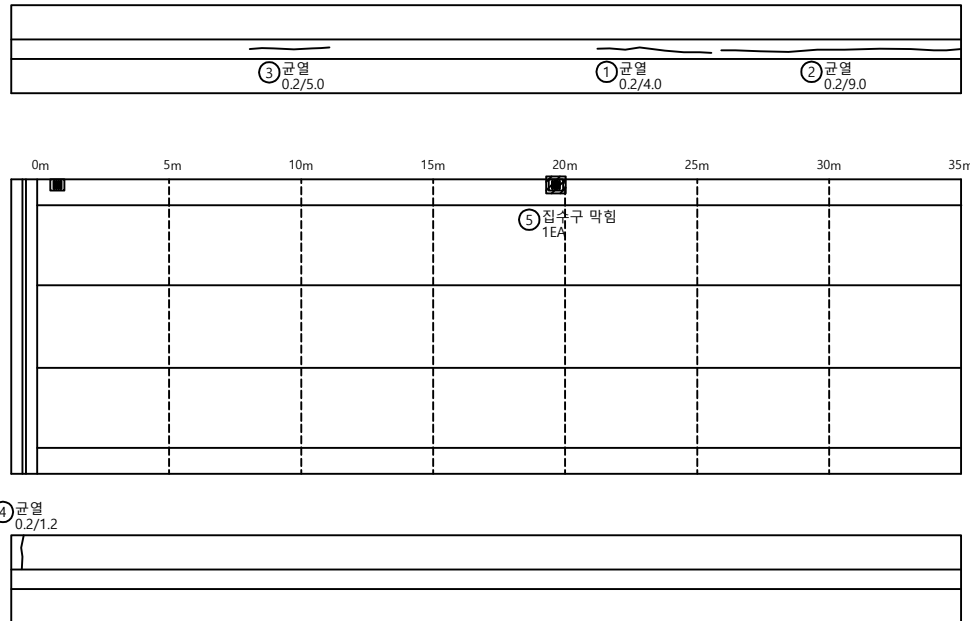
| 번호 | 선/구 | 부재명 | 손 상 현 황 | 손 상 규 모 | | | | | 비고 |
|---|---|---|---|---|---|---|---|---|---|
| 1 | 구 | 방호벽 | 균열 | 0.2 | 4.0 | | 1 | m | 4.00 |
| 2 | 구 | 방호벽 | 균열 | 0.2 | 9.0 | | 1 | m | 9.00 |
| 3 | 구 | 방호벽 | 균열 | 0.2 | 5.0 | | 1 | m | 5.00 |
| 4 | 구 | 방호벽 | 균열 | 0.2 | 1.2 | | 1 | m | 1.20 |
| 5 | 선 | 배수시설 | 침수구 막힘 | | | | 1 | EA | 1.00 |

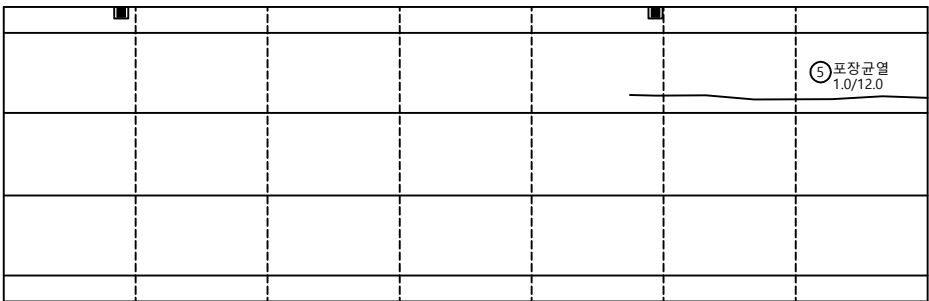
| 번호 | 신/구 | 부재명 | 손 상 현 황 | 손 상 규 모 | | | | | | 비고 |
|---|---|---|---|---|---|---|---|---|---|---|
| 1 | 구 | 방호벽 | 균열부 백테 | 0.2 | 9.0 | | 1 | m | 9.00 | |
| 2 | 구 | 방호벽 | 균열 | 0.2 | 2.5 | | 1 | m | 2.50 | |
| 3 | 구 | 방호벽 | 균열 | 0.2 | 2.0 | | 1 | m | 2.00 | |
| 4 | 구 | 방호벽 | 균열 | 0.2 | 0.8 | | 1 | m | 0.80 | |
| 5 | 구 | 방호벽 | 균열 | 0.2 | 4.0 | | 1 | m | 4.00 | |
| 6 | 구 | 방호벽 | 균열 | 0.2 | 0.8 | | 1 | m | 0.80 | |
| 7 | 신 | 교면포장 | 포장균열 | 1.0 | 12.0 | | 1 | m | 12.00 | |

⑥ 균열  
0.2/0.8

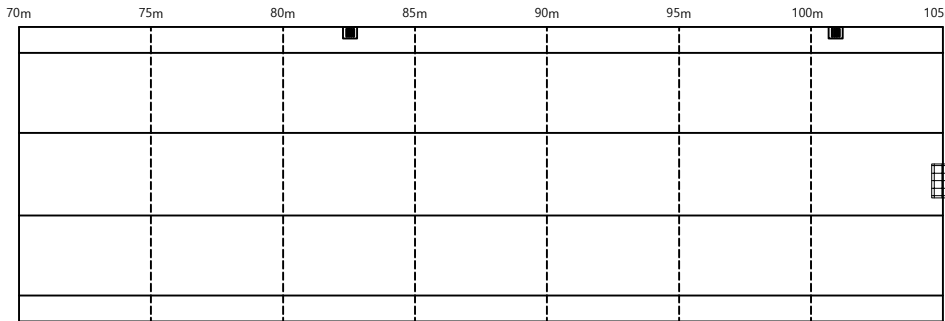
| 번호 | 선/구 | 부재명 | 손 상 현 황 | 손 상 규 모 | | | | | | 비고 |
|---|---|---|---|---|---|---|---|---|---|---|
| 1 | 구 | 방호벽 | 균열 | 0.2 | 1.2 | | 1 | m | 1.20 | |

① 균열  
0.2/1.2

② 파손  
0.3X0.4

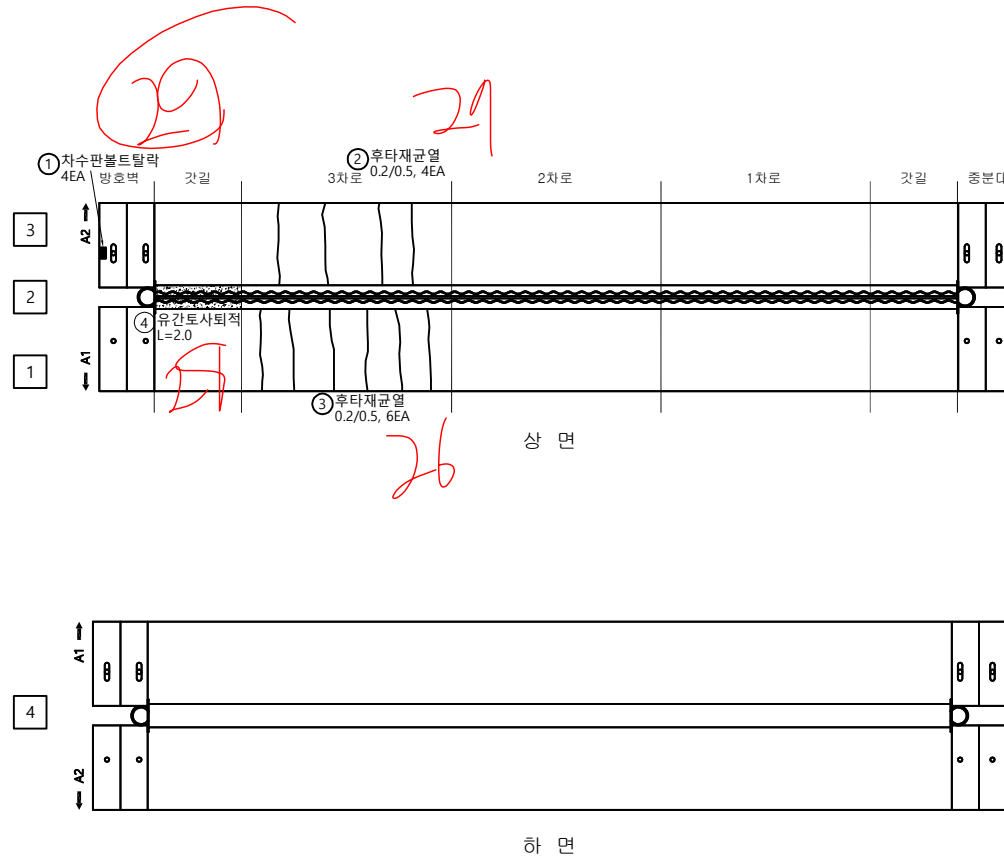
| 번호 | 신/구 | 부재명 | 손 상 현 황 | 손 상 규 모 | | | | | 비고 |
|---|---|---|---|---|---|---|---|---|---|
| 2 | 구 | 신축이음 | 후타재 균열 | 0.2 | 0.5 | | 4 | m | 2.00 |
| 3 | 구 | 신축이음 | 후타재 균열 | 0.2 | 0.5 | | 6 | m | 3.00 |

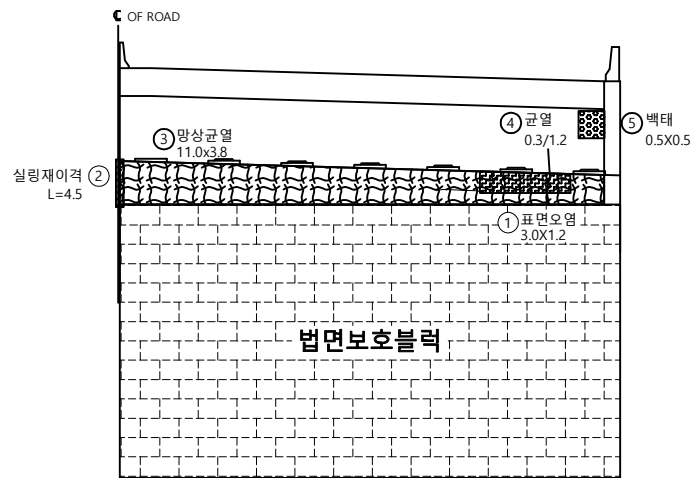
삼정천교(부산) 교대 A1

| 교대 | | | | | | | | | | |
|---|---|---|---|---|---|---|---|---|---|---|
| 3 | 구 | 교대 | 망상균열 | 0.2 | 11.0 | 3.8 | 1 | m | 41.80 | |
| 4 | 신 | 교대 | 균열(0.3mm이상) | 0.3 | 1.2 | | 1 | m | 1.20 | |

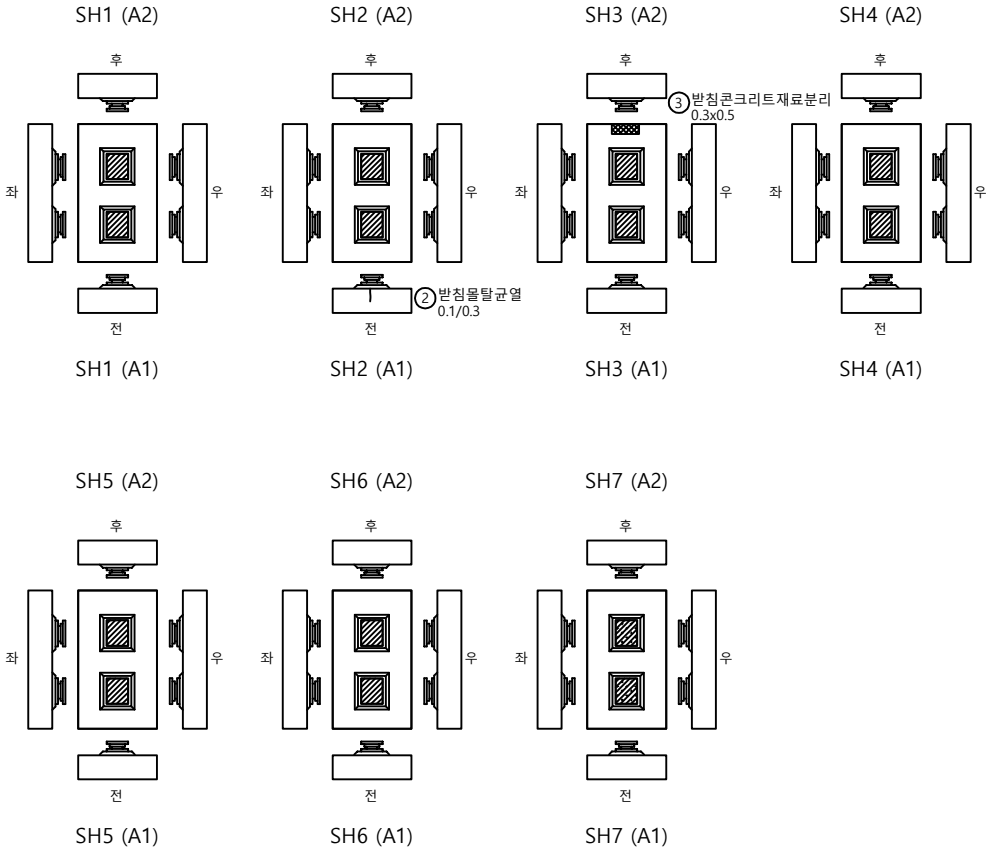
삼성천교(부산) 받침장치 P1

- ① 고무재밀림  
14EA  
④ 플레이트부식  
2EA

| 받침장치 | | | | | | | | | |
|---|---|---|---|---|---|---|---|---|---|
| 2 | 구 | 교량받침 | 받침물탈 균열 | 0.1 | 0.3 | | 1 | m | 0.30 |
| 4 | 구 | 교량받침 | 플레이트 부식 | | | | 2 | EA | 2.00 |

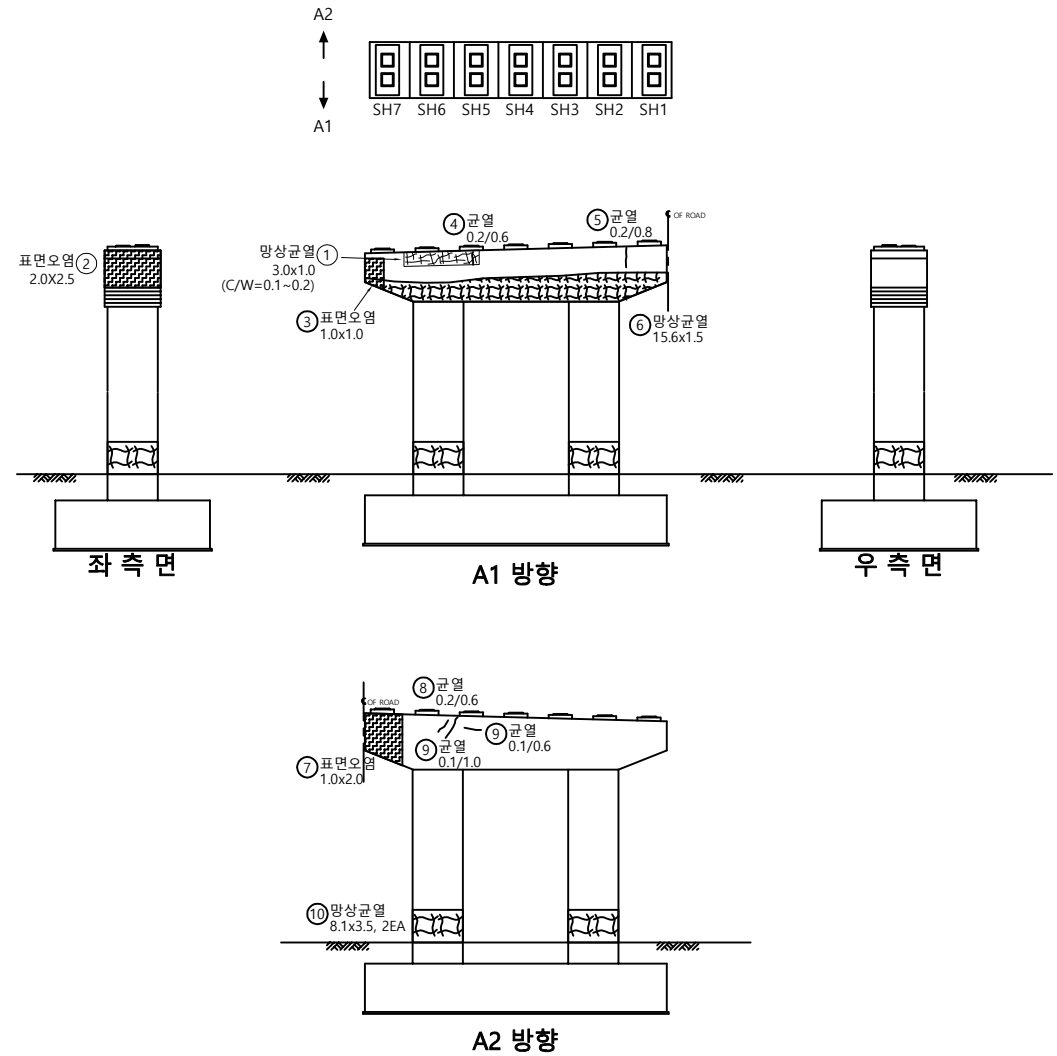
| 교각 | | | | | | | | | |
|---|---|---|---|---|---|---|---|---|---|
| 1 | 구 | 교각 | 명상균열 | 0.2 | 3.0 | 1.0 | 1 | m <sup>2</sup> | 3.00 |
| 4 | 구 | 교각 | 균열 | 0.2 | 0.6 | | 1 | m | 0.60 |
| 5 | 구 | 교각 | 균열 | 0.2 | 0.8 | | 1 | m | 0.80 |
| 6 | 구 | 교각 | 명상균열 | 0.2 | 15.6 | 1.5 | 1 | m <sup>2</sup> | 23.40 |
| 8 | 구 | 교각 | 균열 | 0.2 | 0.6 | | 1 | m | 0.60 |
| 9 | 구 | 교각 | 균열 | 0.1 | 0.6 | | 1 | m | 0.60 |
| 10 | 구 | 교각 | 명상균열 | 0.2 | 8.1 | 3.5 | 2 | m <sup>2</sup> | 56.70 |
| 11 | 신 | 교각 | 균열 | 0.1 | 1.0 | | 1 | m | 1.00 |

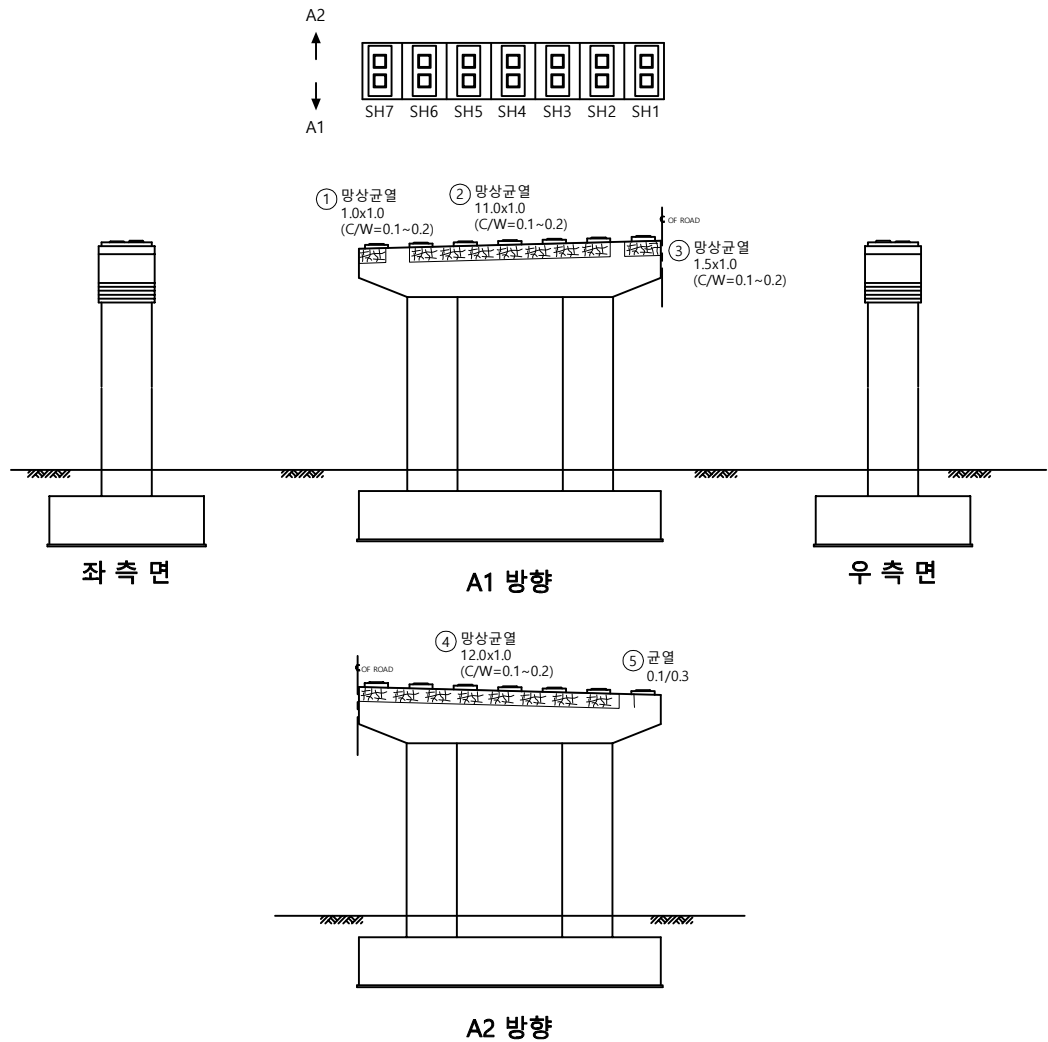
| 교각 | | | | | | | | | | |
|---|---|---|---|---|---|---|---|---|---|---|
| 1 | 구 | 교각 | 망상균열 | 0.2 | 1.0 | 1.0 | 1 | ㎡ | 1.00 | |
| 2 | 구 | 교각 | 망상균열 | 0.2 | 11.0 | 1.0 | 1 | ㎡ | 11.00 | |
| 3 | 구 | 교각 | 망상균열 | 0.2 | 1.5 | 1.0 | 1 | ㎡ | 1.50 | |
| 4 | 구 | 교각 | 망상균열 | 0.2 | 12.0 | 1.0 | 1 | ㎡ | 12.00 | |
| 5 | 구 | 교각 | 균열 | 0.1 | 0.3 | | 1 | m | 0.30 | |

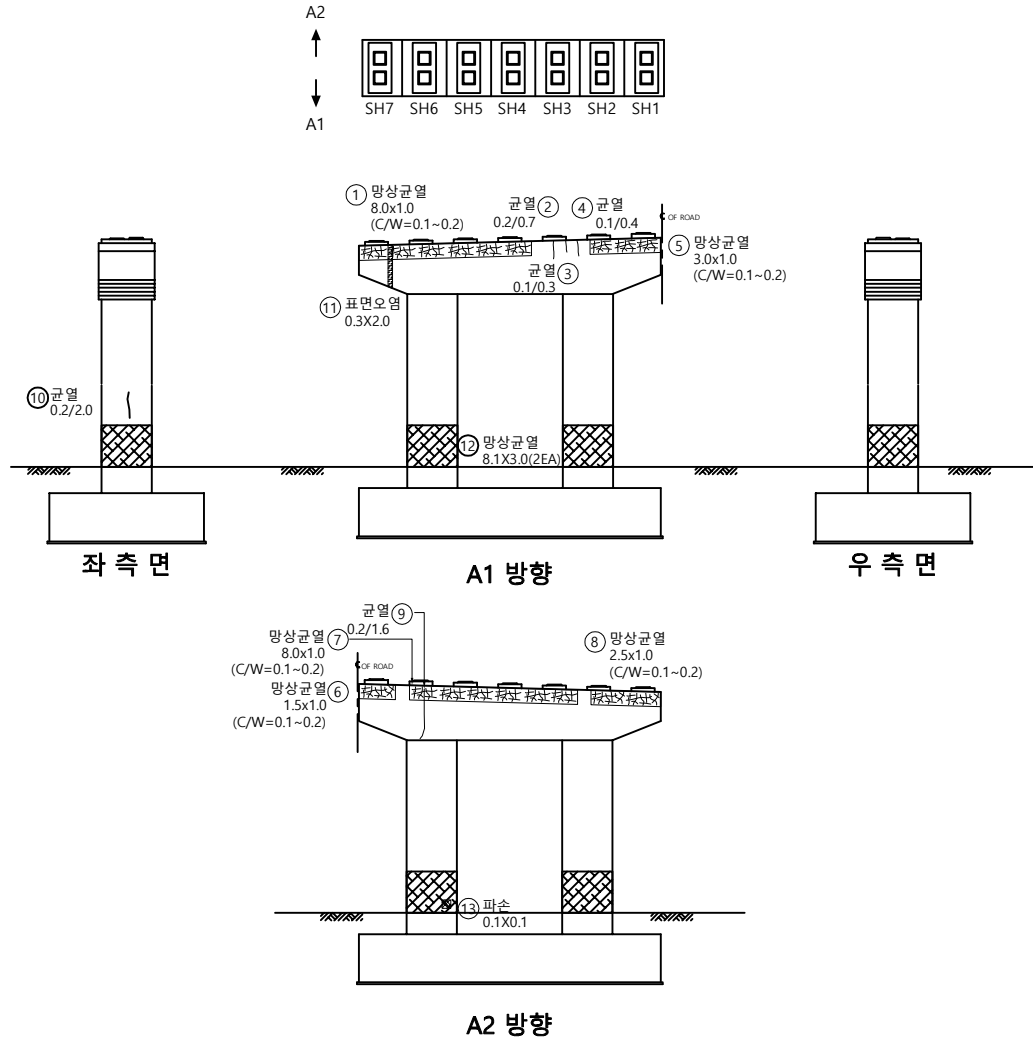
| 교각 | | | | | | | | | | |
|---|---|---|---|---|---|---|---|---|---|---|
| 1 | 구 | 교각 | 망상균열 | 0.2 | 8.0 | 1.0 | 1 | ㎡ | 8.00 | |
| 2 | 구 | 교각 | 균열 | 0.2 | 0.7 | | 1 | m | 0.70 | |
| 3 | 구 | 교각 | 균열 | 0.1 | 0.3 | | 1 | m | 0.30 | |
| 4 | 구 | 교각 | 균열 | 0.1 | 0.4 | | 1 | m | 0.40 | |
| 5 | 구 | 교각 | 망상균열 | 0.2 | 3.0 | 1.0 | 1 | ㎡ | 3.00 | |
| 6 | 구 | 교각 | 망상균열 | 0.2 | 1.5 | 1.0 | 1 | ㎡ | 1.50 | |
| 7 | 구 | 교각 | 망상균열 | 0.2 | 8.0 | 1.0 | 1 | ㎡ | 8.00 | |
| 8 | 구 | 교각 | 망상균열 | 0.2 | 2.5 | 1.0 | 1 | ㎡ | 2.50 | |
| 9 | 구 | 교각 | 균열 | 0.2 | 1.6 | | 1 | m | 1.60 | |
| 10 | 구 | 교각 | 균열 | 0.2 | 2.0 | | 1 | m | 2.00 | |
| 12 | 신 | 교각 | 망상균열 | 0.2 | 8.1 | 3.0 | 2 | ㎡ | 48.60 | |

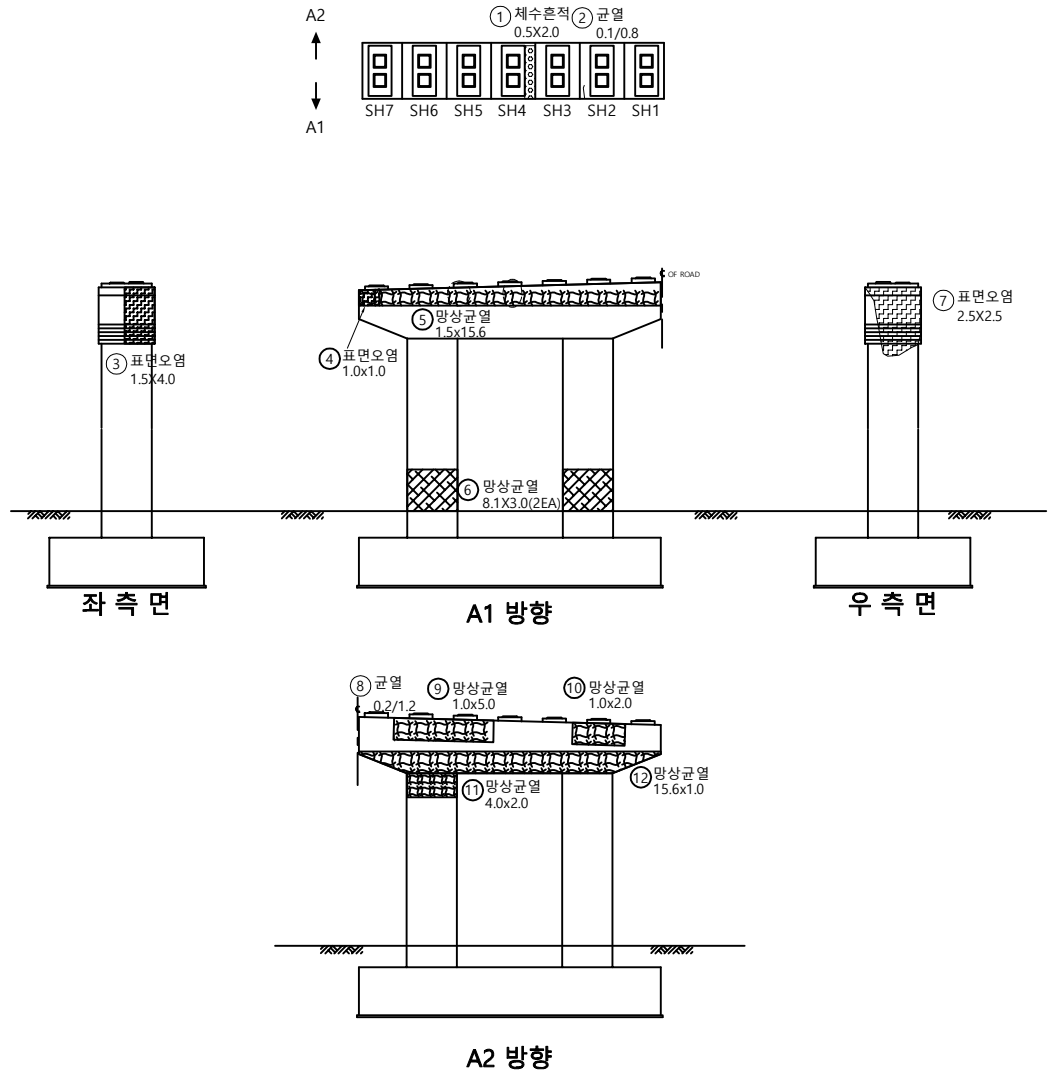
| 교각 | | | | | | | | | |
|---|---|---|---|---|---|---|---|---|---|
| 2 | 구 | 교각 | 균열 | 0.1 | 0.8 | | 1 | m | 0.80 |
| 5 | 구 | 교각 | 망상균열 | 0.2 | 1.5 | 15.6 | 1 | ㎡ | 23.40 |
| 6 | 신 | 교각 | 망상균열 | 0.2 | 8.1 | 3.0 | 2 | ㎡ | 48.60 |
| 8 | 구 | 교각 | 균열 | 0.2 | 1.2 | | 1 | m | 1.20 |
| 9 | 구 | 교각 | 망상균열 | 0.2 | 1.0 | 5.0 | 1 | ㎡ | 5.00 |
| 10 | 구 | 교각 | 망상균열 | 0.2 | 1.0 | 2.0 | 1 | ㎡ | 2.00 |
| 11 | 구 | 교각 | 망상균열 | 0.2 | 4.0 | 2.0 | 1 | ㎡ | 8.00 |
| 12 | 구 | 교각 | 망상균열 | 0.2 | 15.6 | 1.0 | 1 | ㎡ | 15.60 |
