# 삼정천교(부산) 교면포장 S1

| 용역명 | | 2023년 부산울산고속도로 정밀안전점검 및 성능평가용역 | | | |

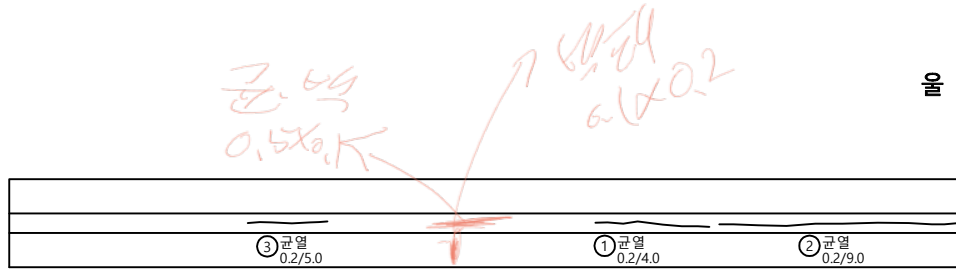
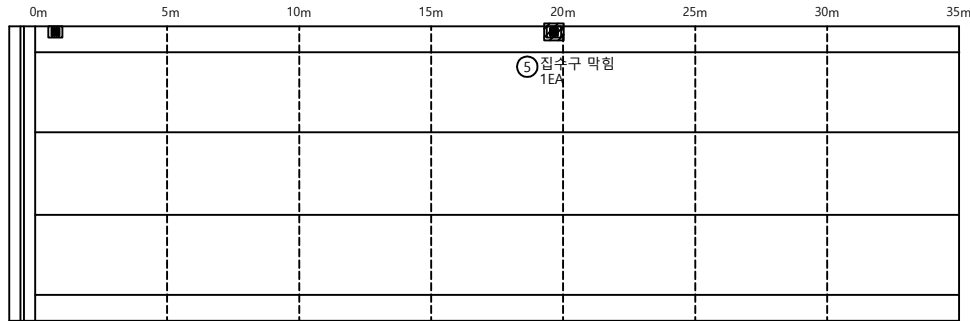
S1

④ 균열  
0.2/1.2

| 번호 | 선/구 | 부재명 | 손 상 현 황 | 손 상 규 모 | | | | | | 비고 |
|---|---|---|---|---|---|---|---|---|---|---|
| 1 | 구 | 방호벽 | 균열 | 0.2 | 4.0 | | 1 | m | 4.00 | |
| 2 | 구 | 방호벽 | 균열 | 0.2 | 9.0 | | 1 | m | 9.00 | |
| 3 | 구 | 방호벽 | 균열 | 0.2 | 5.0 | | 1 | m | 5.00 | |
| 4 | 구 | 방호벽 | 균열 | 0.2 | 1.2 | | 1 | m | 1.20 | |
| 5 | 선 | 배수시설 | 침수구 막형 | | | | 1 | EA | 1.00 | |

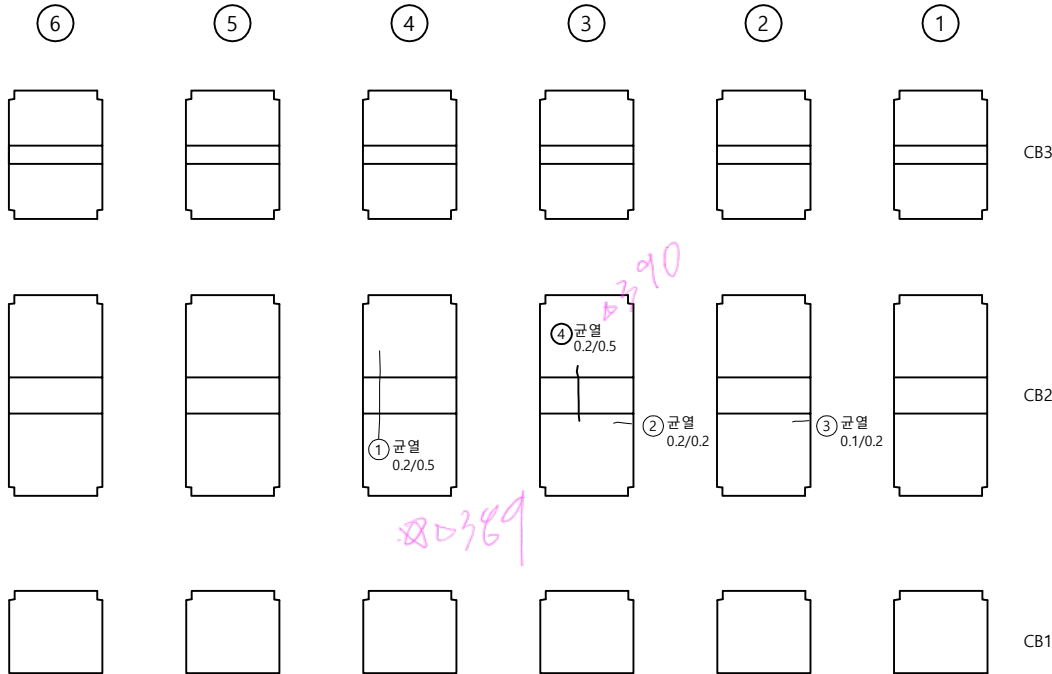
삼정천교(부산) 가로보 S6

| 번호 | 신/구 | 부재명 | 손상현황 | 손상규모 | | | | | | 비고 |
|---|---|---|---|---|---|---|---|---|---|---|
| 1 | 구 | 가로보 | 균열 | 0.2 | 0.5 | | 1 | m | 0.50 | |
| 2 | 구 | 가로보 | 균열 | 0.2 | 0.5 | | 1 | m | 0.50 | |
| 3 | 구 | 가로보 | 균열 | 0.2 | 0.2 | | 1 | m | 0.20 | |
| 4 | 구 | 가로보 | 균열 | 0.1 | 0.2 | | 1 | m | 0.20 | |

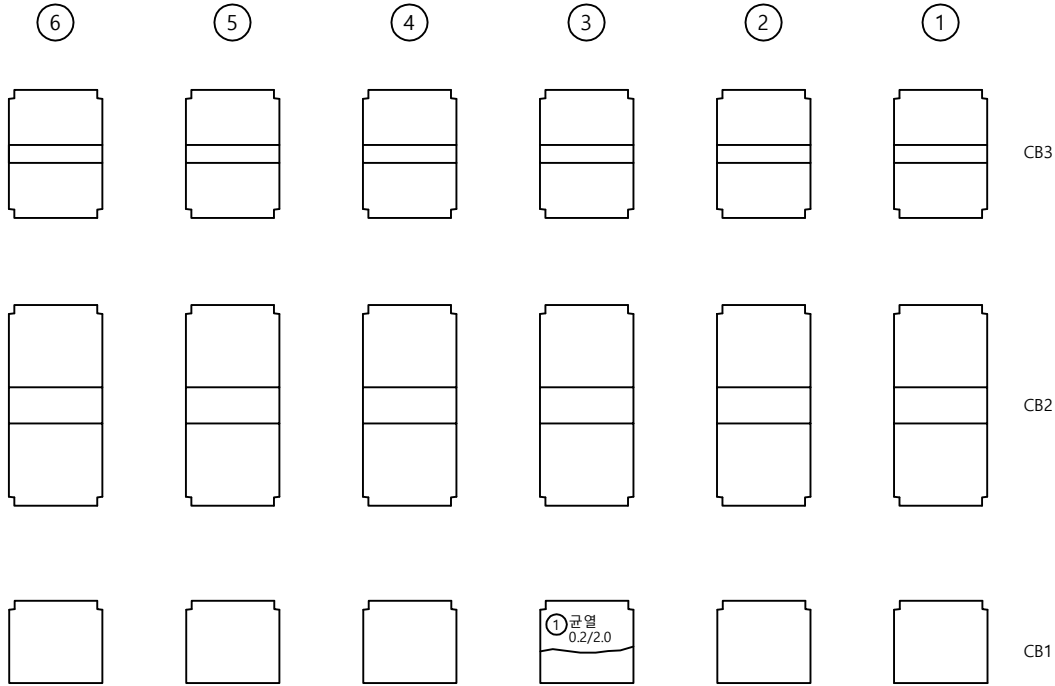
삼정천교(부산) 가로보 S9

| 번호 | 선/구 | 부재명 | 손 상 현 황 | 손 상 규 모 | | | | | | 비고 |
|---|---|---|---|---|---|---|---|---|---|---|
| 1 | 구 | 가로보 | 균열 | 0.2 | 2.0 | | 1 | m | 2.00 | |

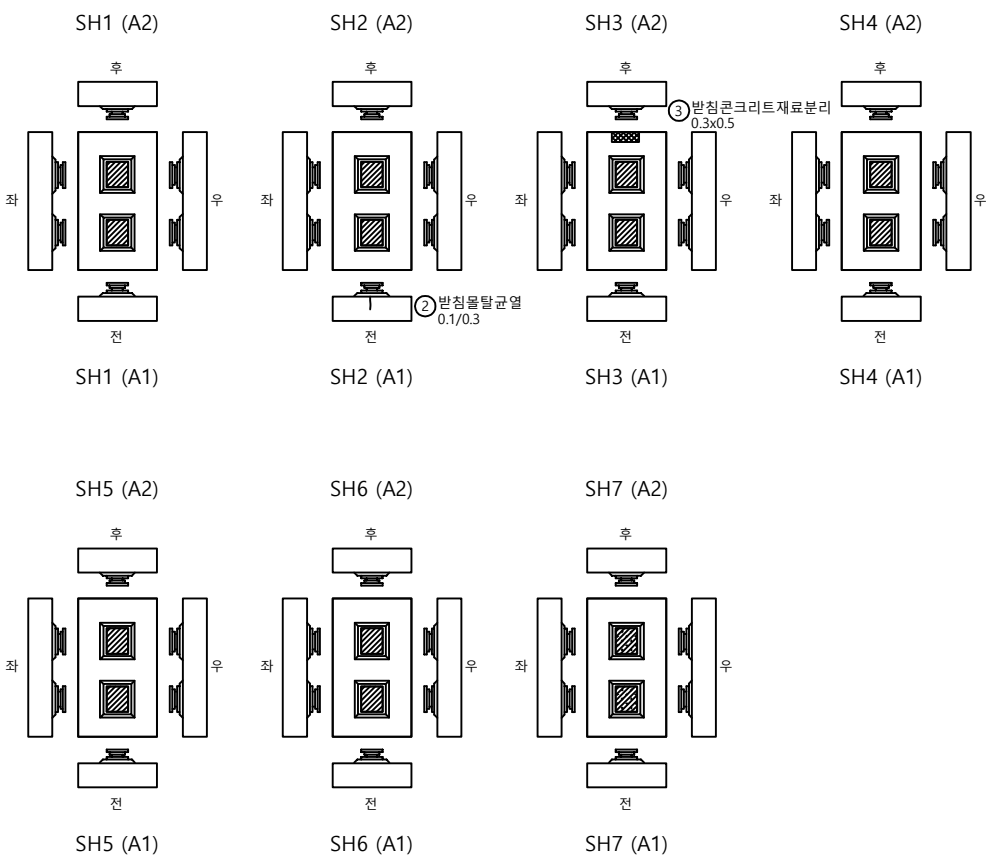
| 번호 | 선/구 | 부재명 | 손 상 현 황 | 손 상 규 모 | | | | | 비고 |
|---|---|---|---|---|---|---|---|---|---|
| 2 | 구 | 교량받침 | 받침용달 균열 | 0.1 | 0.3 | | 1 | m | 0.30 |
| 4 | 구 | 교량받침 | 플레이트 부식 | | | | 2 | EA | 2.00 |

- ① 고무재밀림  
14EA
- ④ 플레이트부식  
2EA

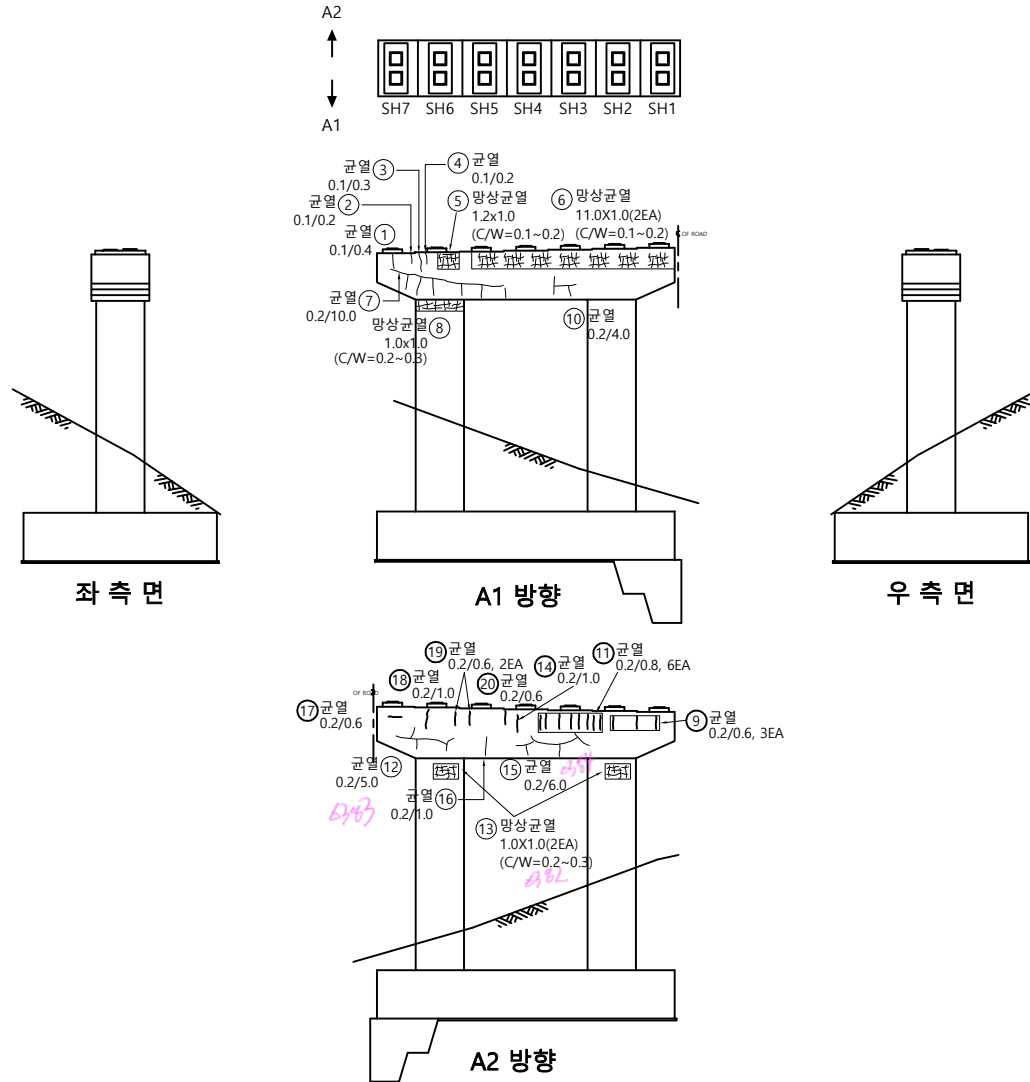
| 교각 | | | | | | | | | | |
|---|---|---|---|---|---|---|---|---|---|---|
| P2 | | | | | | | | | | |

| 교각 | | | | | | | | | | |
|---|---|---|---|---|---|---|---|---|---|---|
| 1 | 구 | 교각 | 균열 | 0.1 | 0.4 | | 1 | m | 0.40 | |
| 2 | 구 | 교각 | 균열 | 0.1 | 0.2 | | 1 | m | 0.20 | |
| 3 | 구 | 교각 | 균열 | 0.1 | 0.3 | | 1 | m | 0.30 | |
| 4 | 구 | 교각 | 균열 | 0.1 | 0.2 | | 1 | m | 0.20 | |
| 5 | 구 | 교각 | 망상균열 | 0.2 | 1.2 | 1.0 | 1 | m <sup>2</sup> | 1.20 | |
| 6 | 구 | 교각 | 망상균열 | 0.2 | 11.0 | 1.0 | 1 | m <sup>2</sup> | 11.00 | |
| 7 | 구 | 교각 | 균열 | 0.2 | 10.0 | | 1 | m | 10.00 | |
| 8 | 구 | 교각 | 망상균열 | 0.2 | 1.0 | 1.0 | 1 | m <sup>2</sup> | 1.00 | |
| 9 | 구 | 교각 | 균열 | 0.2 | 0.6 | | 3 | m | 1.80 | |
| 10 | 구 | 교각 | 균열 | 0.2 | 4.0 | | 1 | m | 4.00 | |
| 11 | 구 | 교각 | 균열 | 0.2 | 0.8 | | 6 | m | 4.80 | |
| 12 | 구 | 교각 | 균열 | 0.2 | 5.0 | | 1 | m | 5.00 | |
| 13 | 구 | 교각 | 망상균열 | 0.2 | 1.0 | 1.0 | 2 | m <sup>2</sup> | 2.00 | |
| 14 | 구 | 교각 | 균열 | 0.2 | 1.0 | | 1 | m | 1.00 | |
| 15 | 구 | 교각 | 균열 | 0.2 | 6.0 | | 1 | m | 6.00 | |
| 16 | 구 | 교각 | 균열 | 0.2 | 1.0 | | 1 | m | 1.00 | |
| 17 | 구 | 교각 | 균열 | 0.2 | 0.6 | | 1 | m | 0.60 | |
| 18 | 구 | 교각 | 균열 | 0.2 | 1.0 | | 1 | m | 1.00 | |
| 19 | 구 | 교각 | 균열 | 0.2 | 0.6 | | 2 | m | 1.20 | |
| 20 | 구 | 교각 | 균열 | 0.2 | 0.6 | | 1 | m | 0.60 | |

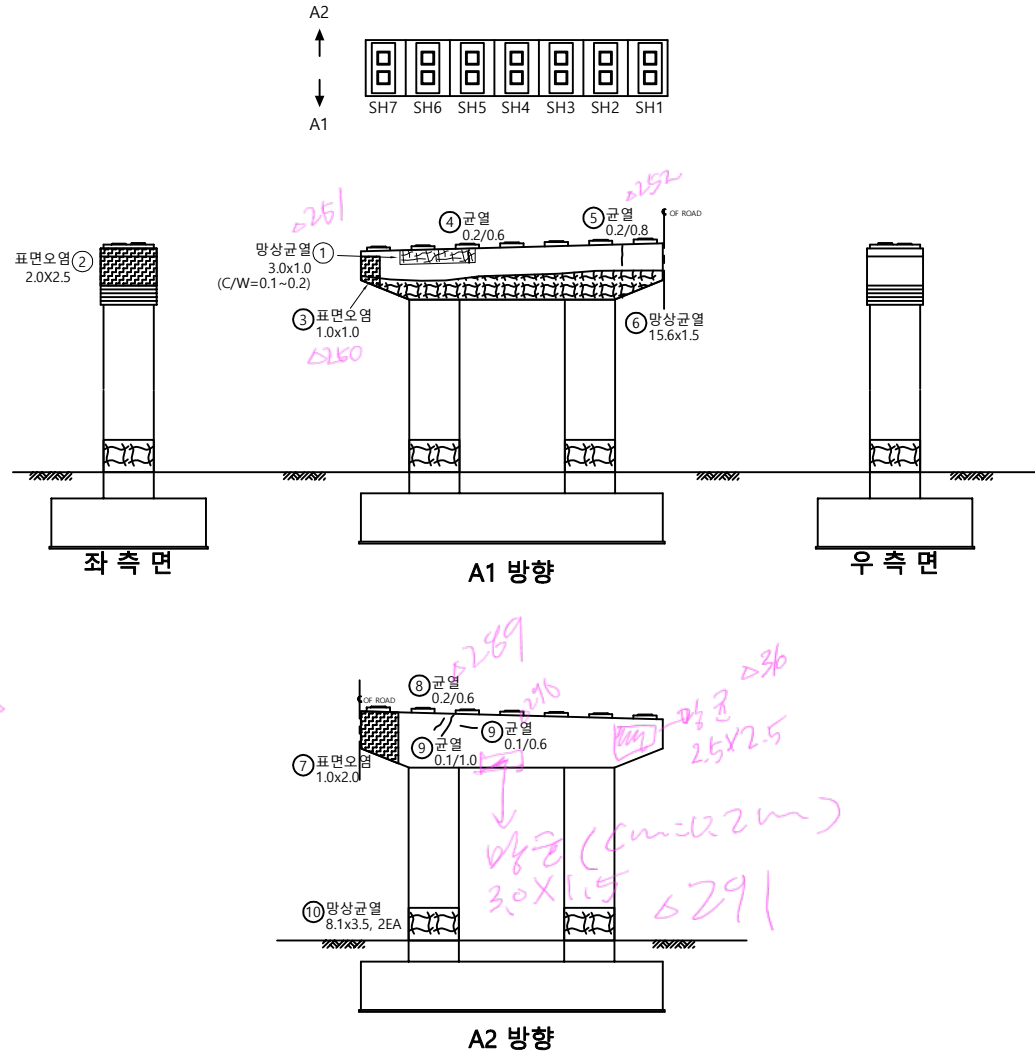
| 교각 | | | | | | | | | |
|---|---|---|---|---|---|---|---|---|---|
| P3 | | | | | | | | | |

| 교각 | | | | | | | | | |
|---|---|---|---|---|---|---|---|---|---|
| 1 | 구 | 교각 | 망상균열 | 0.2 | 3.0 | 1.0 | 1 | m <sup>2</sup> | 3.00 |
| 4 | 구 | 교각 | 균열 | 0.2 | 0.6 | | 1 | m | 0.60 |
| 5 | 구 | 교각 | 균열 | 0.2 | 0.8 | | 1 | m | 0.80 |
| 6 | 구 | 교각 | 망상균열 | 0.2 | 15.6 | 1.5 | 1 | m <sup>2</sup> | 23.40 |
| 8 | 구 | 교각 | 균열 | 0.2 | 0.6 | | 1 | m | 0.60 |
| 9 | 구 | 교각 | 균열 | 0.1 | 0.6 | | 1 | m | 0.60 |
| 10 | 구 | 교각 | 망상균열 | 0.2 | 8.1 | 3.5 | 2 | m <sup>2</sup> | 56.70 |
| 11 | 신 | 교각 | 균열 | 0.1 | 1.0 | | 1 | m | 1.00 |

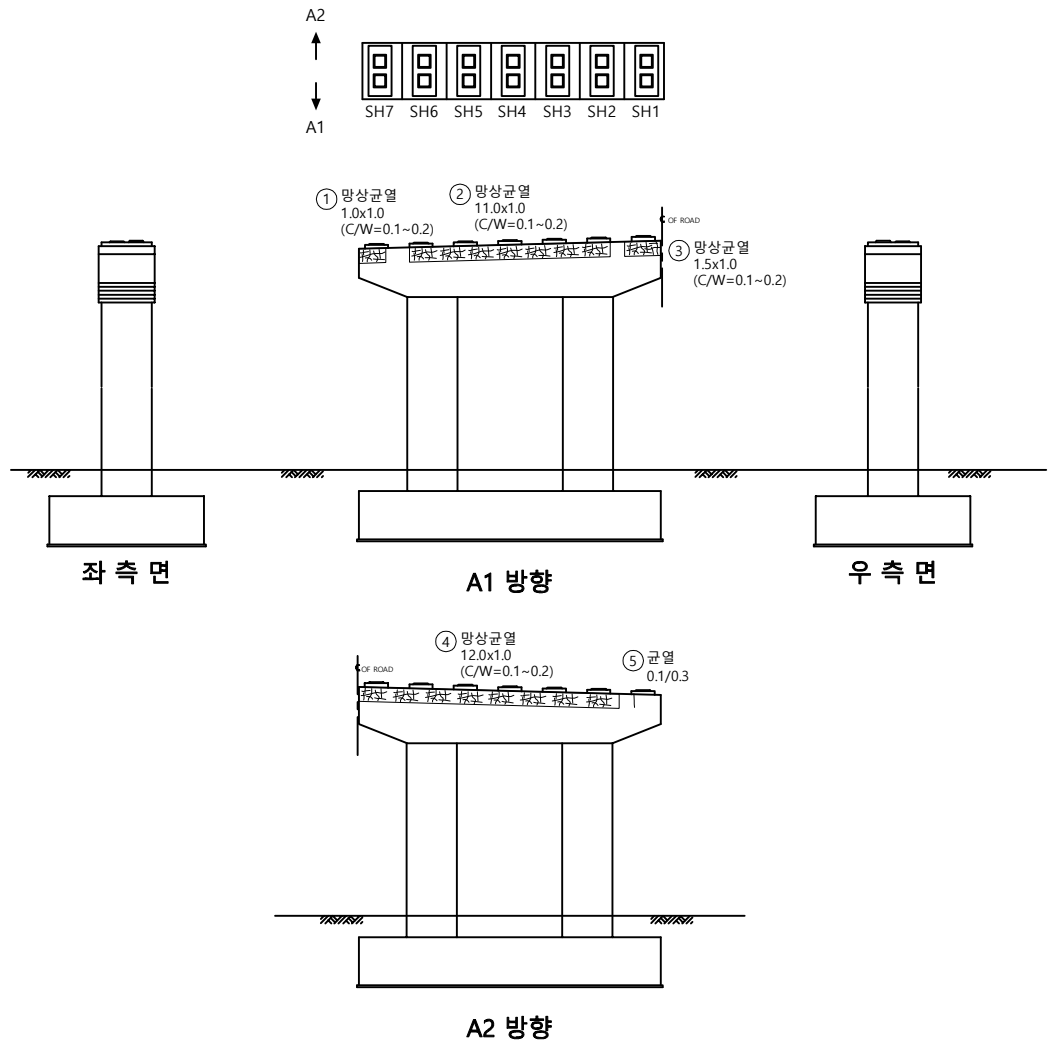
| 교각 | | | | | | | | | | |
|---|---|---|---|---|---|---|---|---|---|---|
| P4 | | | | | | | | | | |

| 교각 | | | | | | | | | | |
|---|---|---|---|---|---|---|---|---|---|---|
| 1 | 구 | 교각 | 망상균열 | 0.2 | 1.0 | 1.0 | 1 | ㎡ | 1.00 | |
| 2 | 구 | 교각 | 망상균열 | 0.2 | 11.0 | 1.0 | 1 | ㎡ | 11.00 | |
| 3 | 구 | 교각 | 망상균열 | 0.2 | 1.5 | 1.0 | 1 | ㎡ | 1.50 | |
| 4 | 구 | 교각 | 망상균열 | 0.2 | 12.0 | 1.0 | 1 | ㎡ | 12.00 | |
| 5 | 구 | 교각 | 균열 | 0.1 | 0.3 | | 1 | m | 0.30 | |

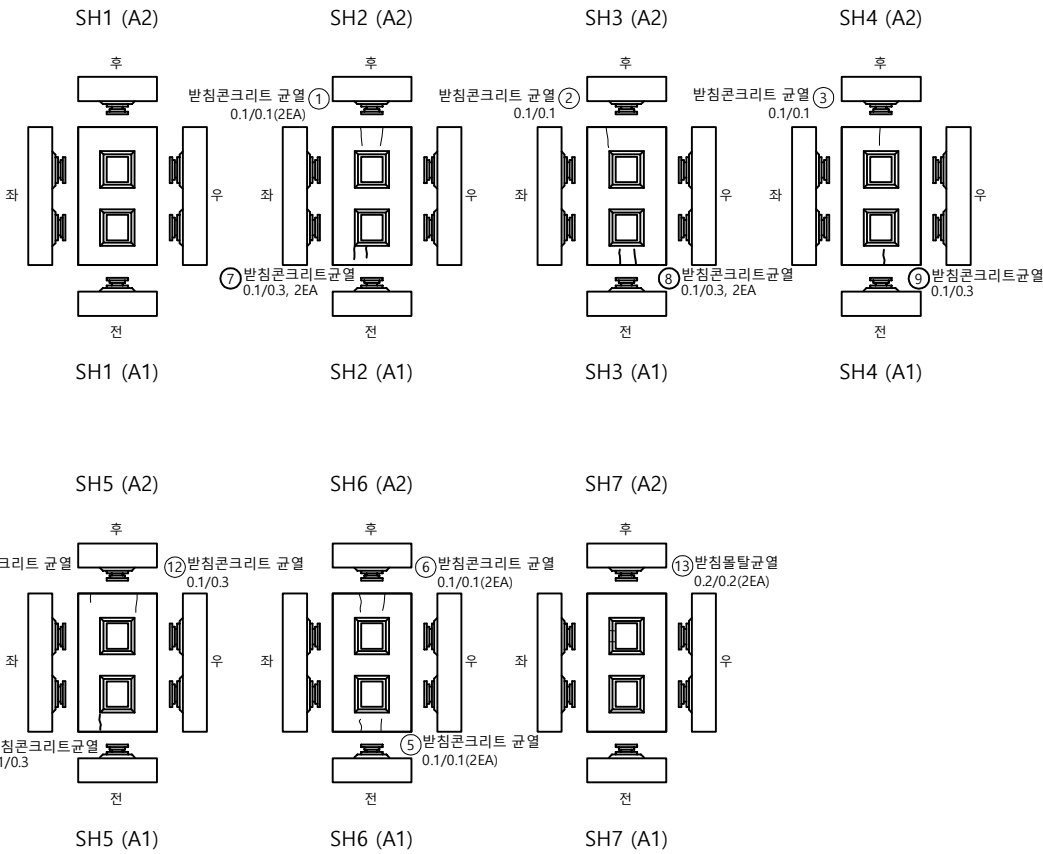
| 받침장치 | | | | | | | | | | |
|---|---|---|---|---|---|---|---|---|---|---|
| P4 | | | | | | | | | | |

| 받침장치 | | | | | | | | | | |
|---|---|---|---|---|---|---|---|---|---|---|
| 1 | 구 | 교량받침 | 받침콘크리트 균열 | 0.1 | 0.1 | | 2 | m | 0.20 | |
| 2 | 구 | 교량받침 | 받침콘크리트 균열 | 0.1 | 0.2 | | 1 | m | 0.20 | |
| 3 | 구 | 교량받침 | 받침콘크리트 균열 | 0.1 | 0.1 | | 1 | m | 0.10 | |
| 4 | 구 | 교량받침 | 받침콘크리트 균열 | 0.1 | 0.3 | | 1 | m | 0.30 | |
| 5 | 구 | 교량받침 | 받침콘크리트 균열 | 0.1 | 0.1 | | 2 | m | 0.20 | |
| 6 | 구 | 교량받침 | 받침콘크리트 균열 | 0.1 | 0.1 | | 2 | m | 0.20 | |
| 7 | 구 | 교량받침 | 받침콘크리트 균열 | 0.1 | 0.3 | | 2 | m | 0.60 | |
| 8 | 구 | 교량받침 | 받침콘크리트 균열 | 0.1 | 0.3 | | 2 | m | 0.60 | |
| 9 | 구 | 교량받침 | 받침콘크리트 균열 | 0.1 | 0.3 | | 1 | m | 0.30 | |
| 10 | 구 | 교량받침 | 받침콘크리트 균열 | 0.1 | 0.1 | | 1 | m | 0.10 | |
| 11 | 구 | 교량받침 | 받침콘크리트 균열 | 0.1 | 0.3 | | 1 | m | 0.30 | |
