삼정천교(부산) 교면포장 S1

손상물량표

| 용역명 | | 2023년 부산울산고속도로 정밀안전점검 및 성능평가용역 | | | |

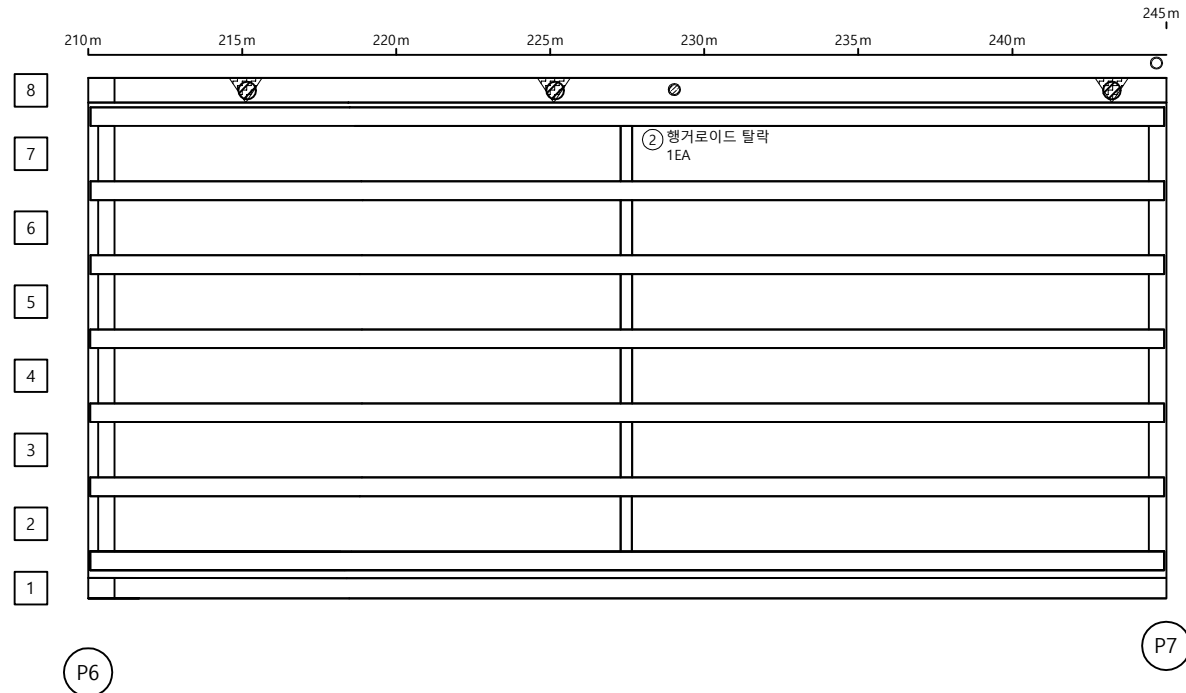
- ③ 유공관 길이부족  
3EA  
① 표면오염  
0.5X0.5(3EA)

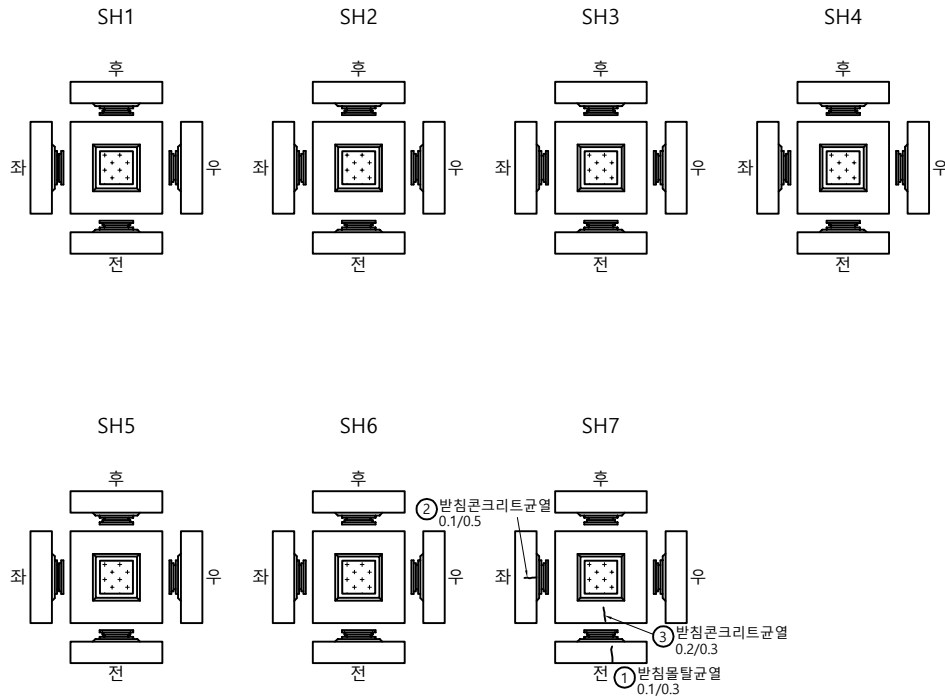
삼정천교(부산) 받침장치 A1

④플레이트부식  
7EA

| 받침장치 | | | | | | | | | |
|---|---|---|---|---|---|---|---|---|---|
| 1 | 구 | 교량받침 | 받침물탈 균열 | 0.1 | 0.3 | | 1 | m | 0.30 |
| 2 | 구 | 교량받침 | 받침콘크리트 균열 | 0.1 | 0.5 | | 1 | m | 0.50 |
| 3 | 구 | 교량받침 | 받침콘크리트 균열 | 0.2 | 0.3 | | 1 | m | 0.30 |
| 4 | 구 | 교량받침 | 플레이트 부식 | | | | 7 | EA | 7.00 |

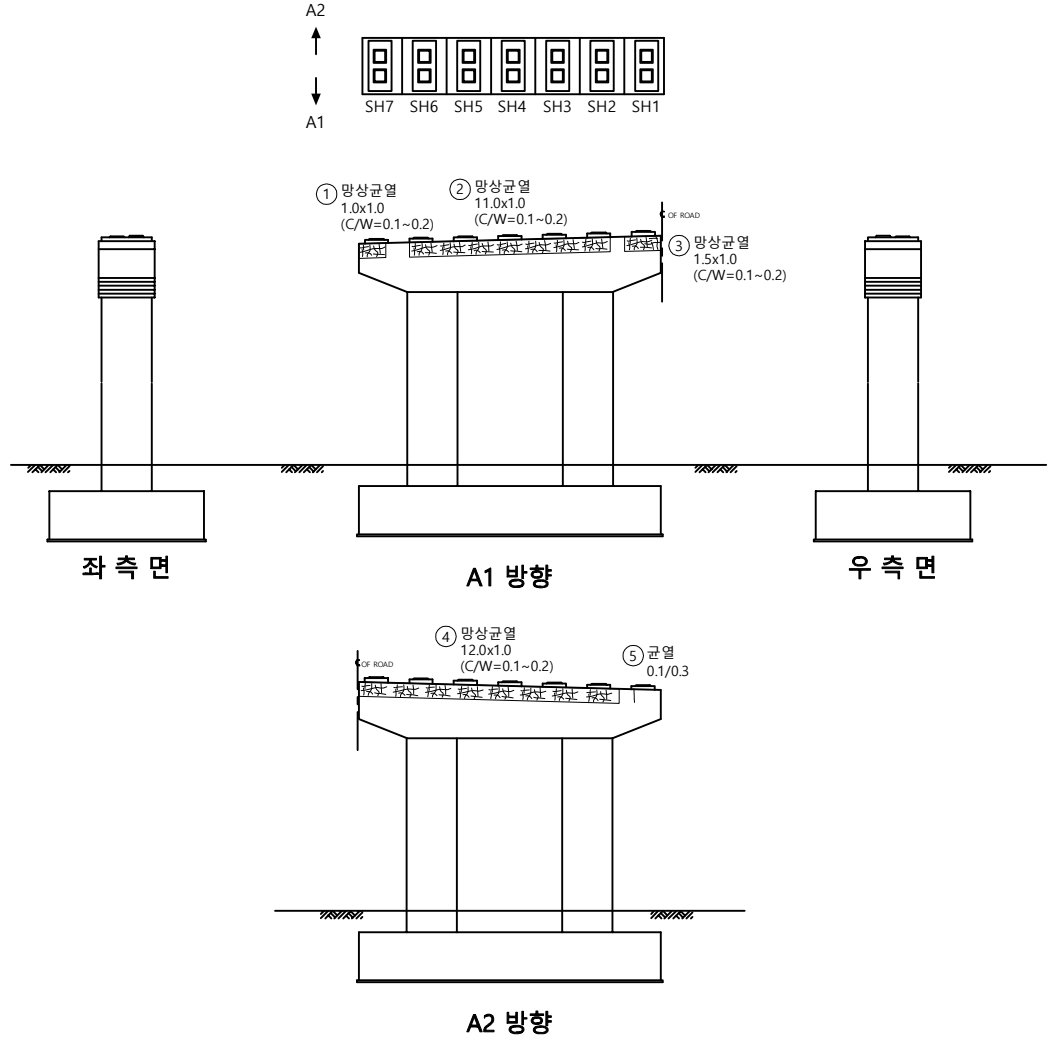
| 교각 | | | | | | | | | | |
|---|---|---|---|---|---|---|---|---|---|---|
| P4 | | | | | | | | | | |

| 교각 | | | | | | | | | | |
|---|---|---|---|---|---|---|---|---|---|---|
| 1 | 구 | 교각 | 망상균열 | 0.2 | 1.0 | 1.0 | 1 | ㎡ | 1.00 | |
| 2 | 구 | 교각 | 망상균열 | 0.2 | 11.0 | 1.0 | 1 | ㎡ | 11.00 | |
| 3 | 구 | 교각 | 망상균열 | 0.2 | 1.5 | 1.0 | 1 | ㎡ | 1.50 | |
| 4 | 구 | 교각 | 망상균열 | 0.2 | 12.0 | 1.0 | 1 | ㎡ | 12.00 | |
| 5 | 구 | 교각 | 균열 | 0.1 | 0.3 | | 1 | m | 0.30 | |
