삼정천교(부산) 교면포장 S1

손상물량표

| 용역명 | | 2023년 부산울산고속도로 정밀안전점검 및 성능평가용역 | | | |

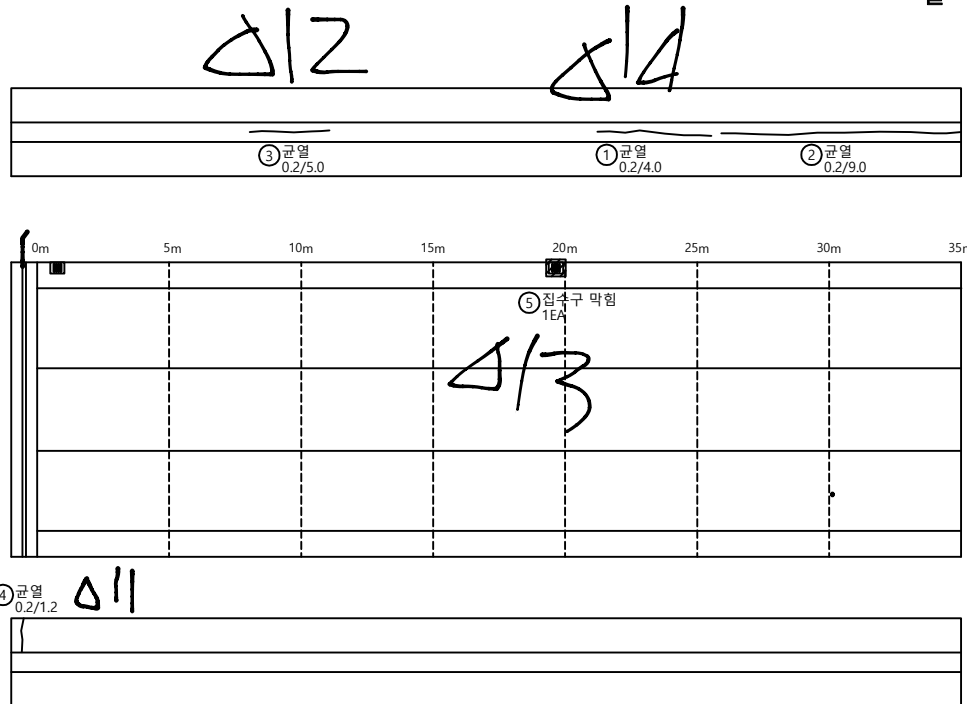
| 번호 | 선/구 | 부재명 | 손상현황 | 손상규모 | | | | | | 비고 |
|---|---|---|---|---|---|---|---|---|---|---|
| 1 | 구 | 방호벽 | 균열 | 0.2 | 4.0 | | 1 | m | 4.00 | |
| 2 | 구 | 방호벽 | 균열 | 0.2 | 9.0 | | 1 | m | 9.00 | |
| 3 | 구 | 방호벽 | 균열 | 0.2 | 5.0 | | 1 | m | 5.00 | |
| 4 | 구 | 방호벽 | 균열 | 0.2 | 1.2 | | 1 | m | 1.20 | |
| 5 | 선 | 배수시설 | 점수구 막힘 | | | | 1 | EA | 1.00 | |

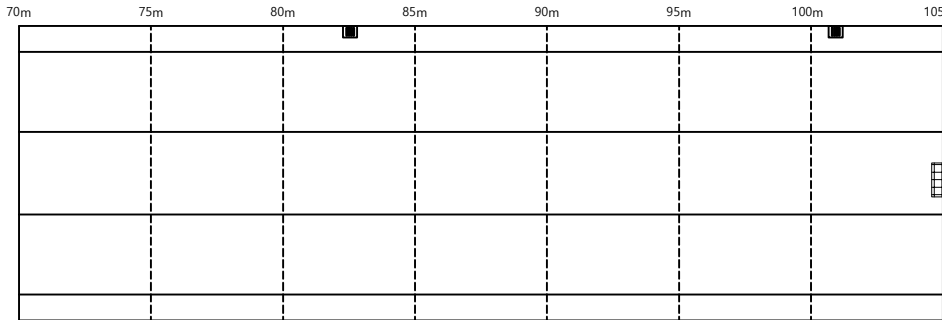
① 균열  
0.2/1.2

② 파손  
0.3X0.4

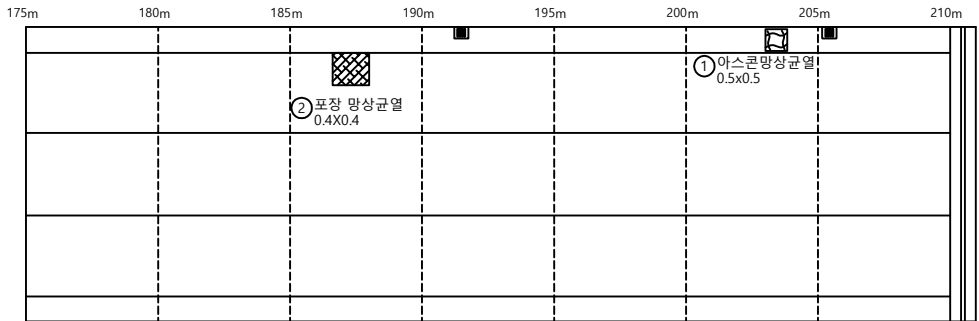
| ③ 균열<br>0.2/1.0 | ④ 균열<br>0.2/0.3 |

| 번호 | 신/구 | 부재명 | 손 상 현 황 | 손 상 규 모 | | | | | 비고 |
|---|---|---|---|---|---|---|---|---|---|
| 3 | 신 | 방호벽 | 균열 | 0.2 | 1.0 | | 1 | m | 1.00 |
| 4 | 신 | 방호벽 | 균열 | 0.2 | 0.3 | | 1 | m | 0.30 |

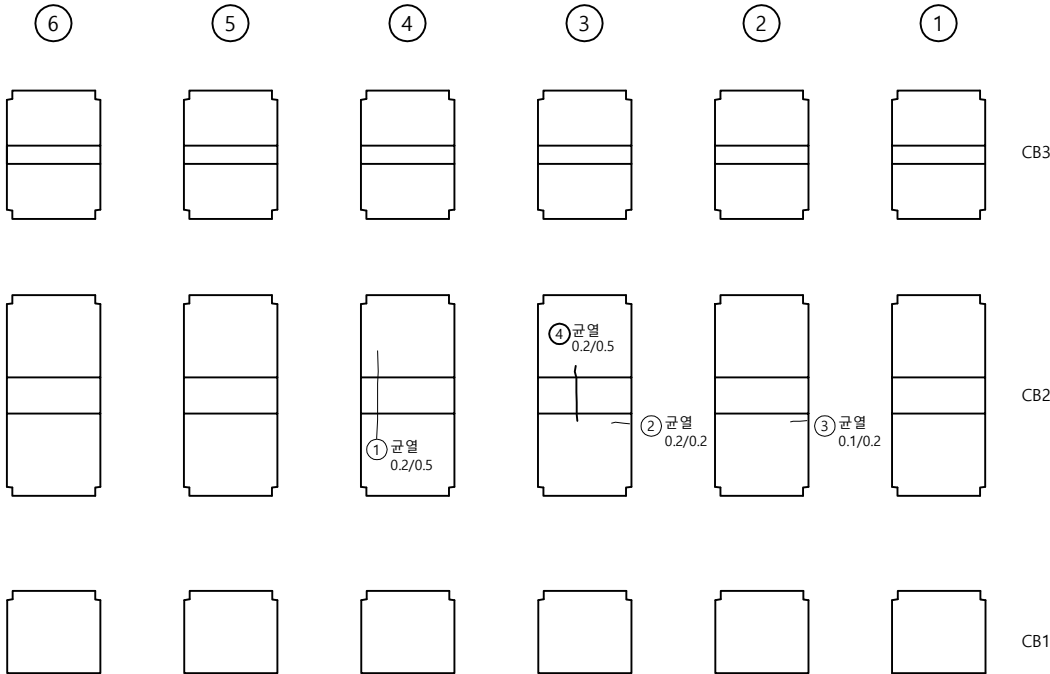
삼정천교(부산) 가로보 S6

| 번호 | 신/구 | 부재명 | 손상현황 | 손상규모 | | | | | | 비고 |
|---|---|---|---|---|---|---|---|---|---|---|
| 1 | 구 | 가로보 | 균열 | 0.2 | 0.5 | | 1 | m | 0.50 | |
| 2 | 구 | 가로보 | 균열 | 0.2 | 0.5 | | 1 | m | 0.50 | |
| 3 | 구 | 가로보 | 균열 | 0.2 | 0.2 | | 1 | m | 0.20 | |
| 4 | 구 | 가로보 | 균열 | 0.1 | 0.2 | | 1 | m | 0.20 | |

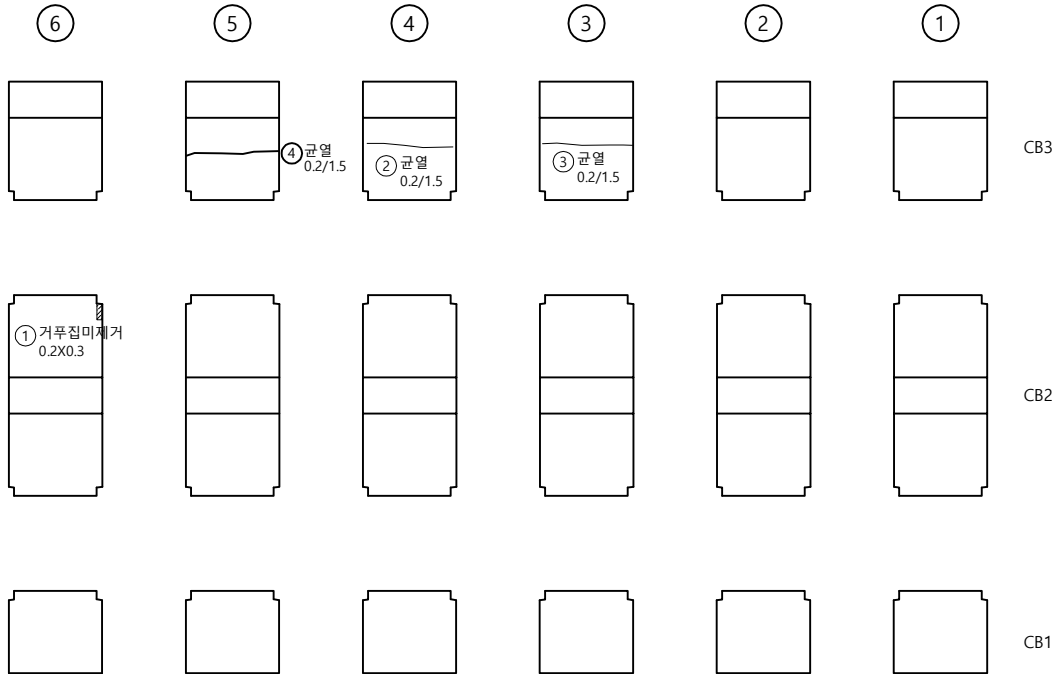
# 삼정천교(부산) 가로보 S8

| 가로보 | | | | | | | | | |
|---|---|---|---|---|---|---|---|---|---|
| 2 | 구 | 가로보 | 균열 | 0.2 | 1.5 | | 1 | m | 1.50 |
| 3 | 구 | 가로보 | 균열 | 0.2 | 1.5 | | 1 | m | 1.50 |
| 4 | 구 | 가로보 | 균열 | 0.2 | 1.5 | | 1 | m | 1.50 |

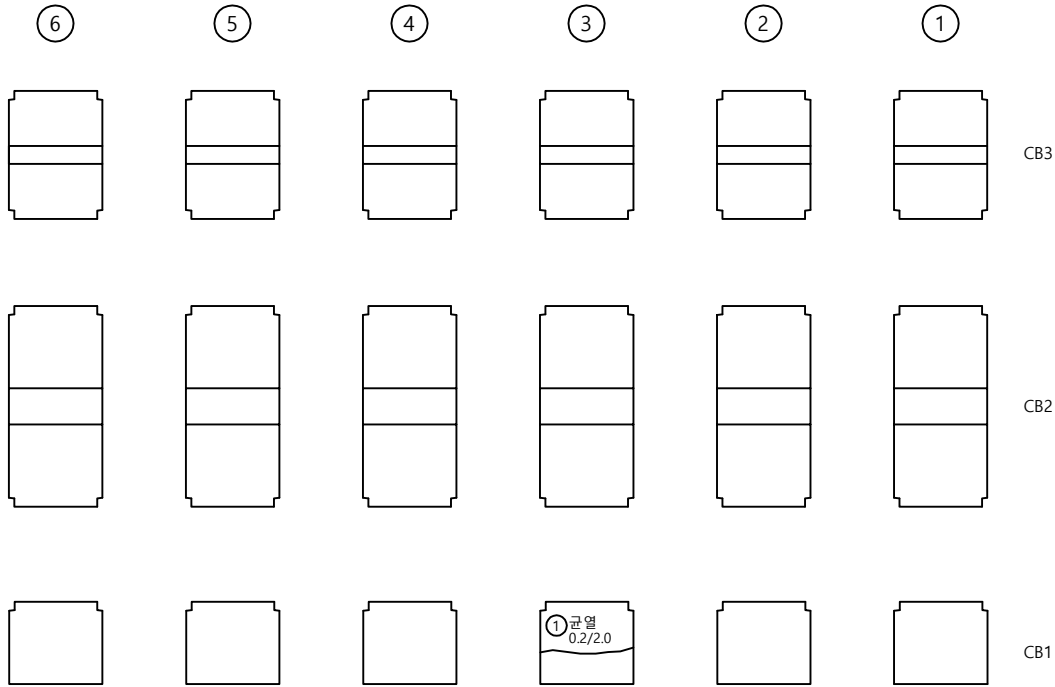
삼정천교(부산) 가로보 S9

| 번호 | 선/구 | 부재명 | 손 상 현 황 | 손 상 규 모 | | | | | 비고 |
|---|---|---|---|---|---|---|---|---|---|
| 1 | 구 | 가로보 | 균열 | 0.2 | 2.0 | | 1 | m | 2.00 |

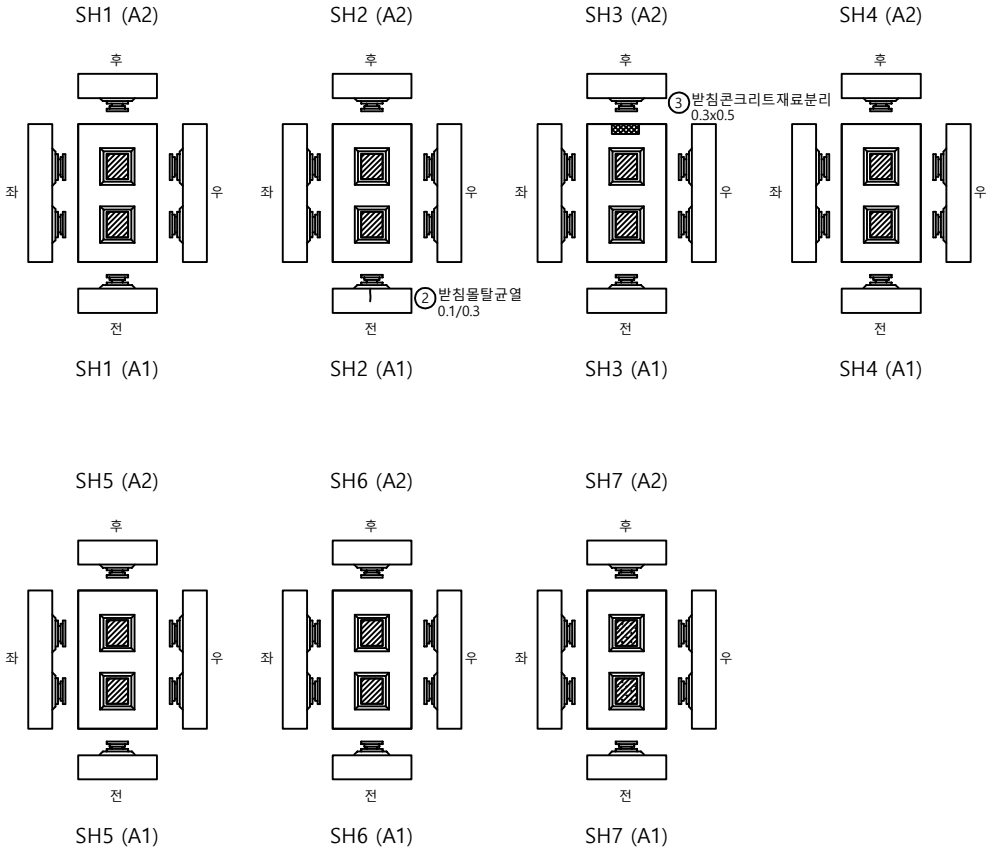
삼정천교(부산) 받침장치 P1

- ① 고무재밀림  
14EA  
④ 플레이트부식  
2EA

| 받침장치 | | | | | | | | | |
|---|---|---|---|---|---|---|---|---|---|
| 2 | 구 | 교량받침 | 받침물탈 균열 | 0.1 | 0.3 | | 1 | m | 0.30 |
| 4 | 구 | 교량받침 | 플레이트 부식 | | | | 2 | EA | 2.00 |

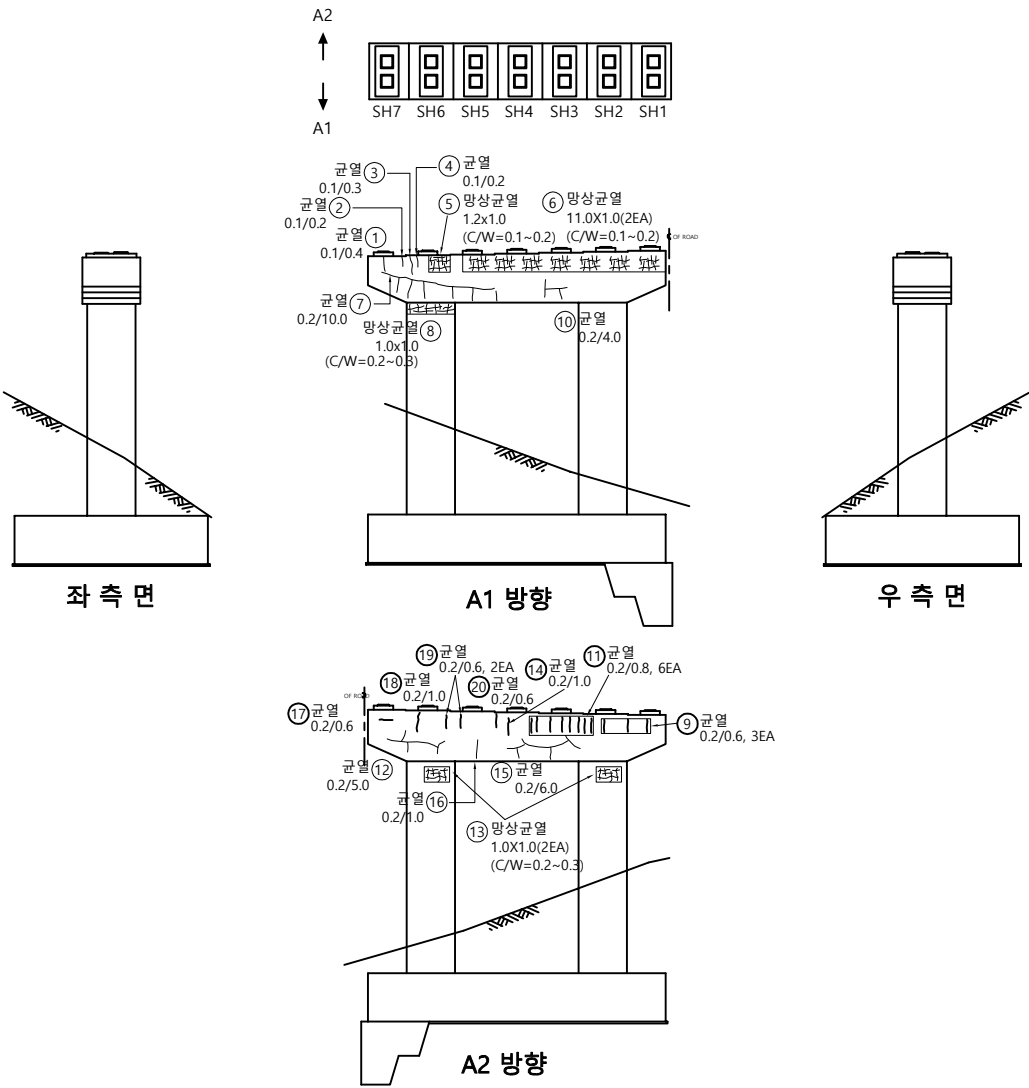
| 교각 | | | | | | | | | |
|---|---|---|---|---|---|---|---|---|---|
| P2 | | | | | | | | | |

| 교각 | | | | | | | | | |
|---|---|---|---|---|---|---|---|---|---|
| 1 | 구 | 교각 | 균열 | 0.1 | 0.4 | | 1 | m | 0.40 |
| 5 | 구 | 교각 | 망상균열 | 0.2 | 1.2 | 1.0 | 1 | m <sup>2</sup> | 1.20 |
| 6 | 구 | 교각 | 망상균열 | 0.2 | 11.0 | 1.0 | 1 | m <sup>2</sup> | 11.00 |
| 7 | 구 | 교각 | 균열 | 0.2 | 10.0 | | 1 | m | 10.00 |

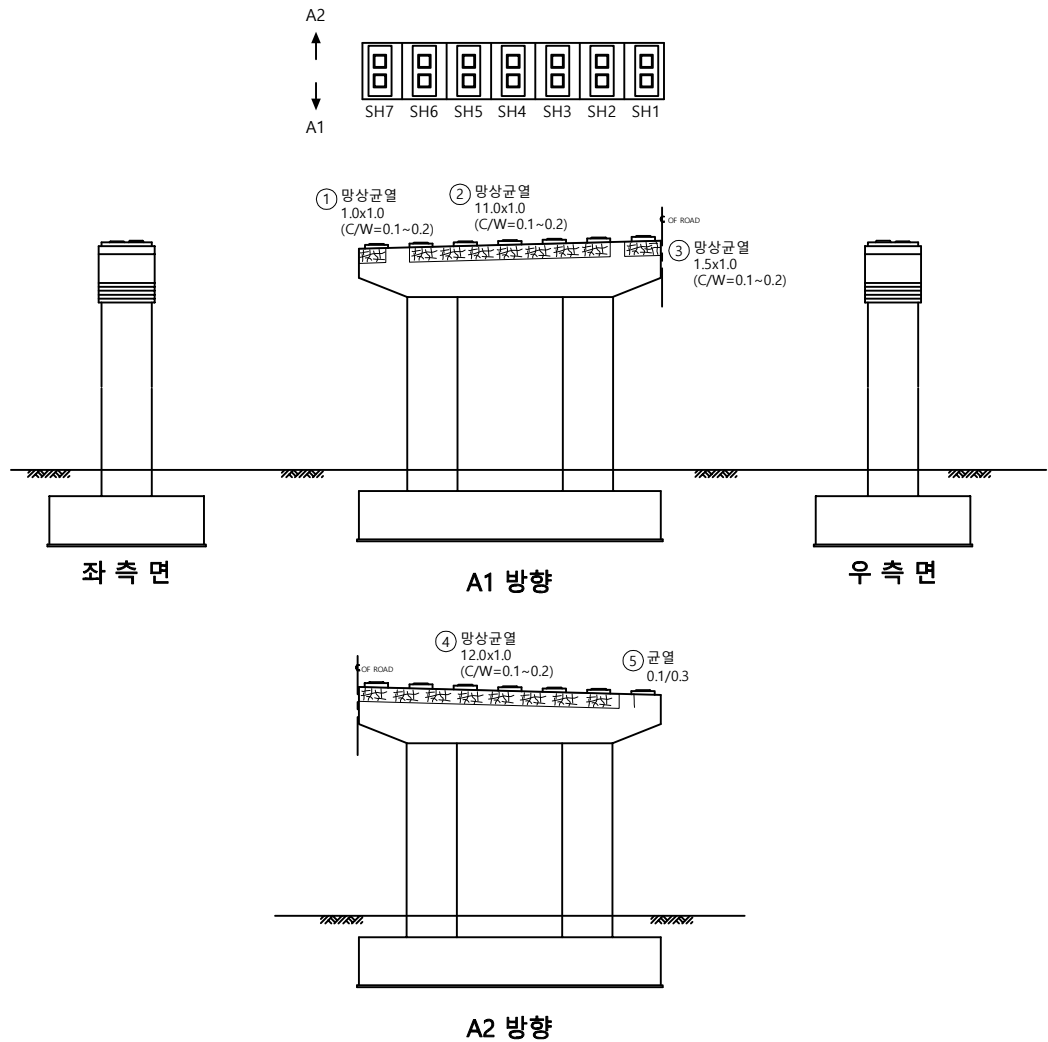
| 교각 | | | | | | | | | | |
|---|---|---|---|---|---|---|---|---|---|---|
| P4 | | | | | | | | | | |

| 교각 | | | | | | | | | | |
|---|---|---|---|---|---|---|---|---|---|---|
| 1 | 구 | 교각 | 망상균열 | 0.2 | 1.0 | 1.0 | 1 | ㎡ | 1.00 | |
| 2 | 구 | 교각 | 망상균열 | 0.2 | 11.0 | 1.0 | 1 | ㎡ | 11.00 | |
| 3 | 구 | 교각 | 망상균열 | 0.2 | 1.5 | 1.0 | 1 | ㎡ | 1.50 | |
| 4 | 구 | 교각 | 망상균열 | 0.2 | 12.0 | 1.0 | 1 | ㎡ | 12.00 | |
| 5 | 구 | 교각 | 균열 | 0.1 | 0.3 | | 1 | m | 0.30 | |

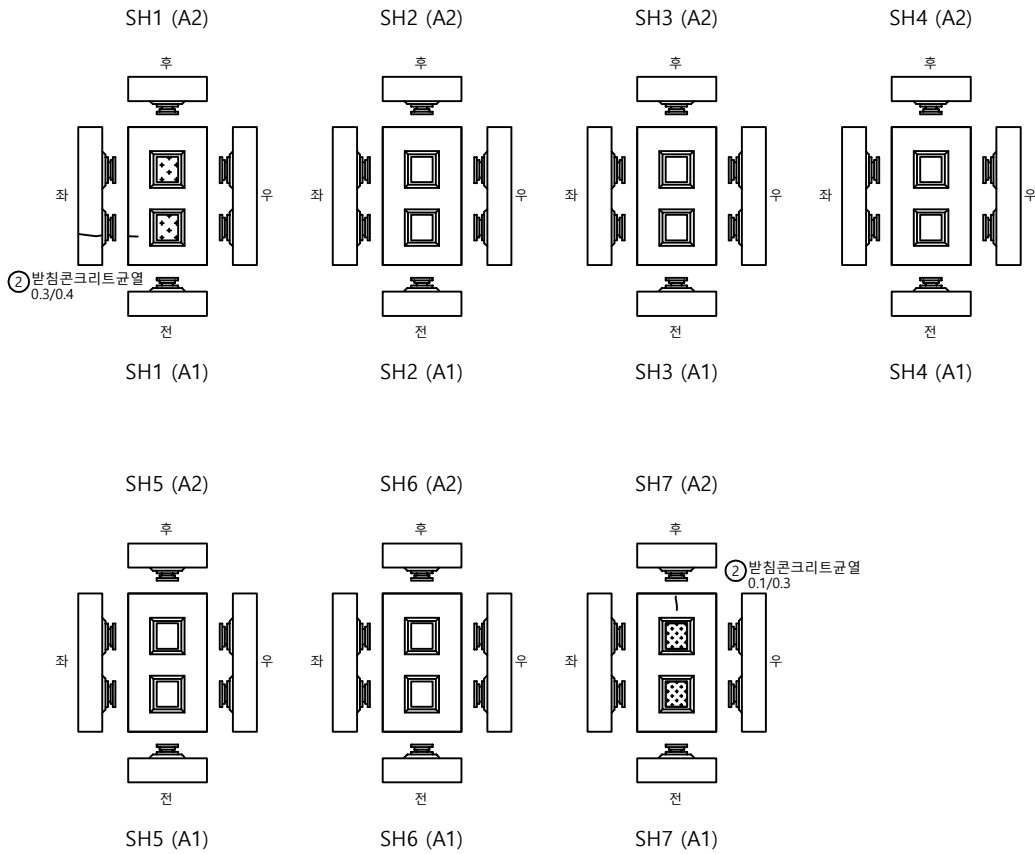
삼정천교(부산) 받침장치 P6

① 플레이트부식  
4EA
