삼정천교(부산) 바닥판하면 S4

2023년 부산울산고속도로 정밀안전점검 및 성능평가용역

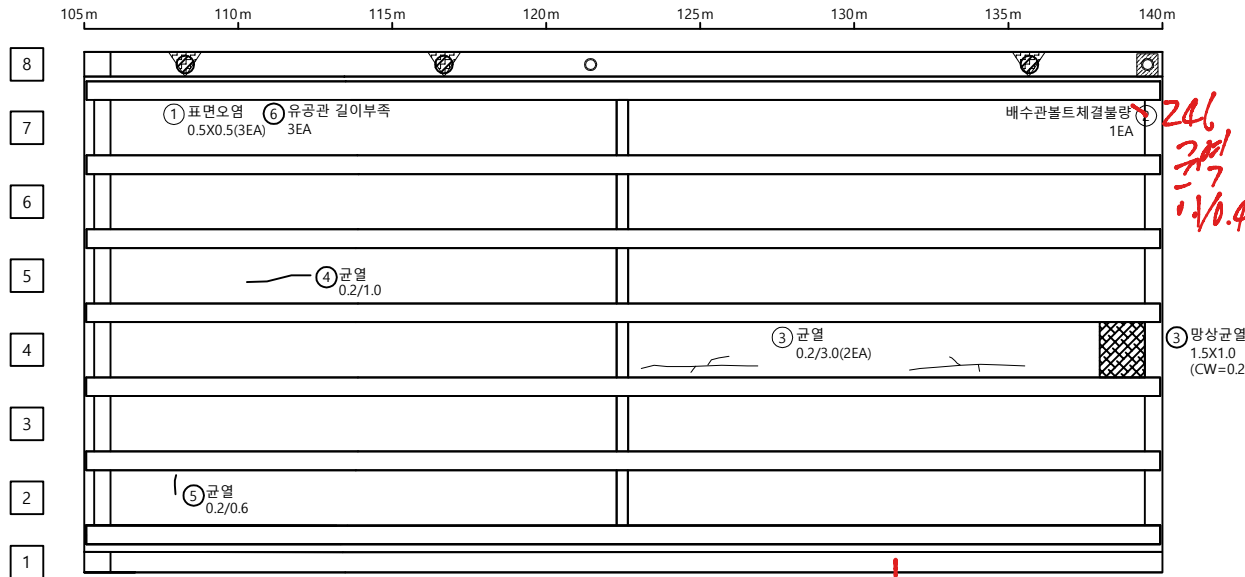
| 번호 | 선/구 | 부재명 | 손 상 현 황 | 손 상 규 모 | | | | | | 비고 |
|---|---|---|---|---|---|---|---|---|---|---|
| 1 | 구 | 바닥판 | 표면오염 | | 0.5 | 0.5 | 3 | m | 0.75 | |
| 2 | 구 | 배수시설 | 배수관 연결볼트 누락 | | | | 1 | EA | 1.00 | |
| 3 | 구 | 바닥판 | 균열 | 0.2 | 3.0 | | 2 | m | 6.00 | |
| 4 | 구 | 바닥판 | 균열 | 0.2 | 1.0 | | 1 | m | 1.00 | |
| 5 | 구 | 바닥판 | 균열 | 0.2 | 0.6 | | 1 | m | 0.60 | |
| 6 | 신 | 배수시설 | 유공관 길이부족 | | | | 3 | EA | 3.00 | |
| 7 | 신 | 바닥판 | 망상균열 | 0.2 | 1.5 | 1.0 | 1 | m | 1.50 | |

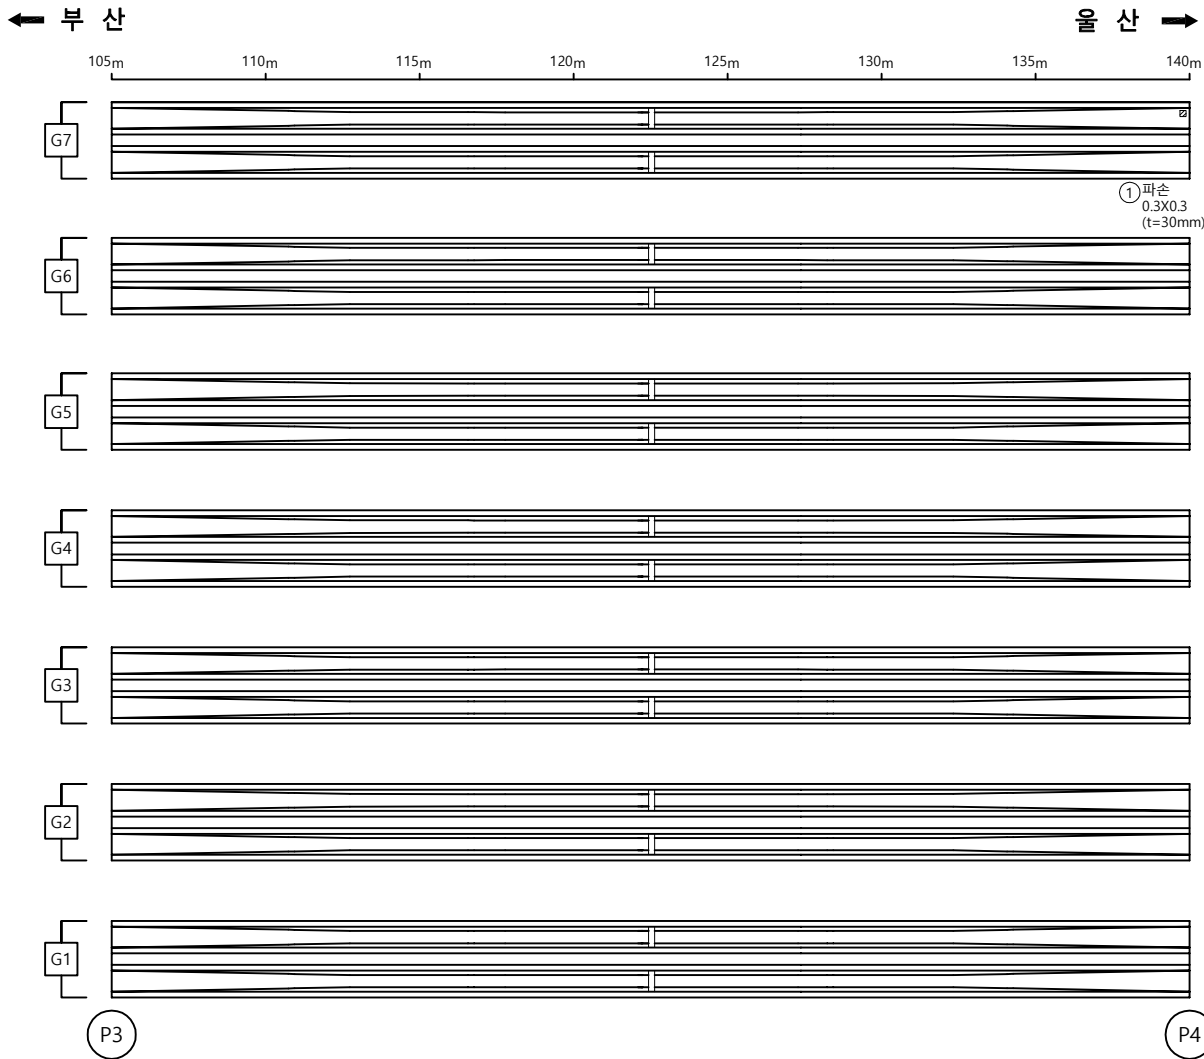
# 삼정천교(부산) 거더 S4

| 거더 | | | | | | | | | | |
|---|---|---|---|---|---|---|---|---|---|---|
| 1 | 구 | 거더 | 파손 | | 0.3 | 0.3 | 1 | ㎡ | 0.09 | |

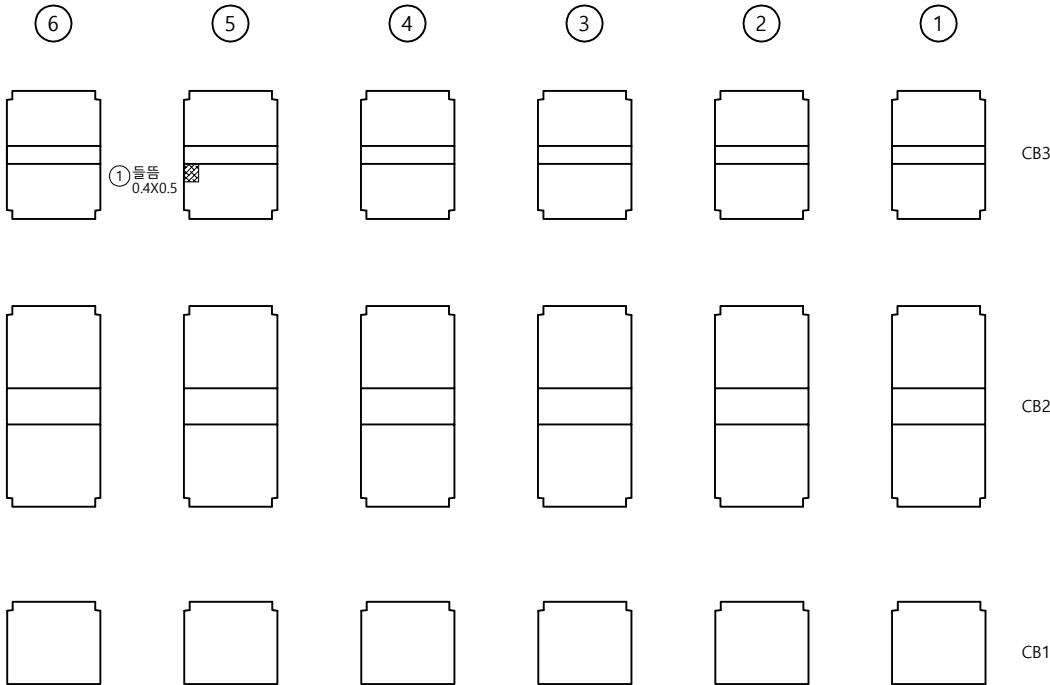
# 삼정천교(부산) 가로보 S4

| 번호 | 신/구 | 부재명 | 손 상 현 황 | 손 상 규 모 | | | | | | 비고 |
|---|---|---|---|---|---|---|---|---|---|---|
| 1 | 구 | 가로보 | 들뜸 | | 0.4 | 0.5 | 1 | m | 0.20 | |

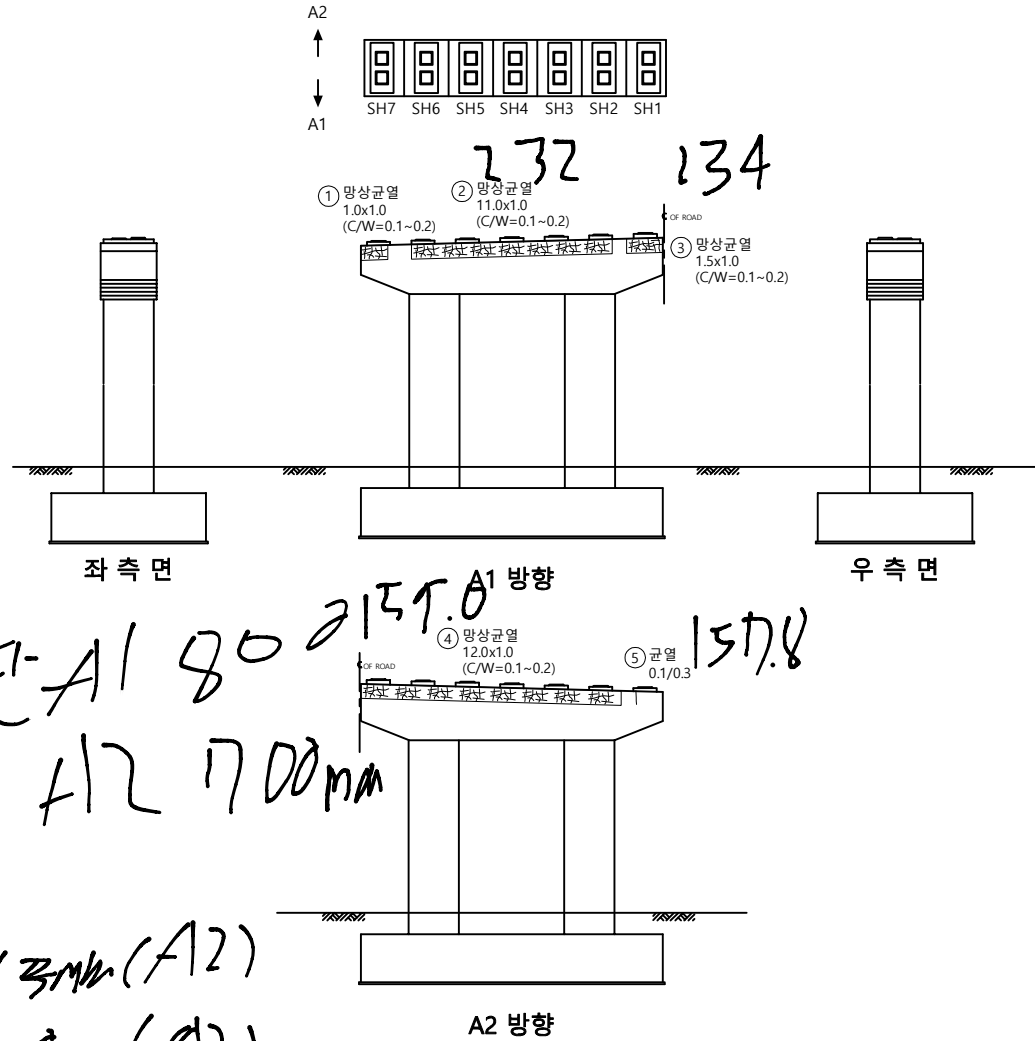
| 교각 | | | | | | | | | | |
|---|---|---|---|---|---|---|---|---|---|---|
| P4 | | | | | | | | | | |

| 교각 | | | | | | | | | | |
|---|---|---|---|---|---|---|---|---|---|---|
| 1 | 구 | 교각 | 망상균열 | 0.2 | 1.0 | 1.0 | 1 | ㎡ | 1.00 | |
| 2 | 구 | 교각 | 망상균열 | 0.2 | 11.0 | 1.0 | 1 | ㎡ | 11.00 | |
| 3 | 구 | 교각 | 망상균열 | 0.2 | 1.5 | 1.0 | 1 | ㎡ | 1.50 | |
| 4 | 구 | 교각 | 망상균열 | 0.2 | 12.0 | 1.0 | 1 | ㎡ | 12.00 | |
| 5 | 구 | 교각 | 균열 | 0.1 | 0.3 | | 1 | m | 0.30 | |

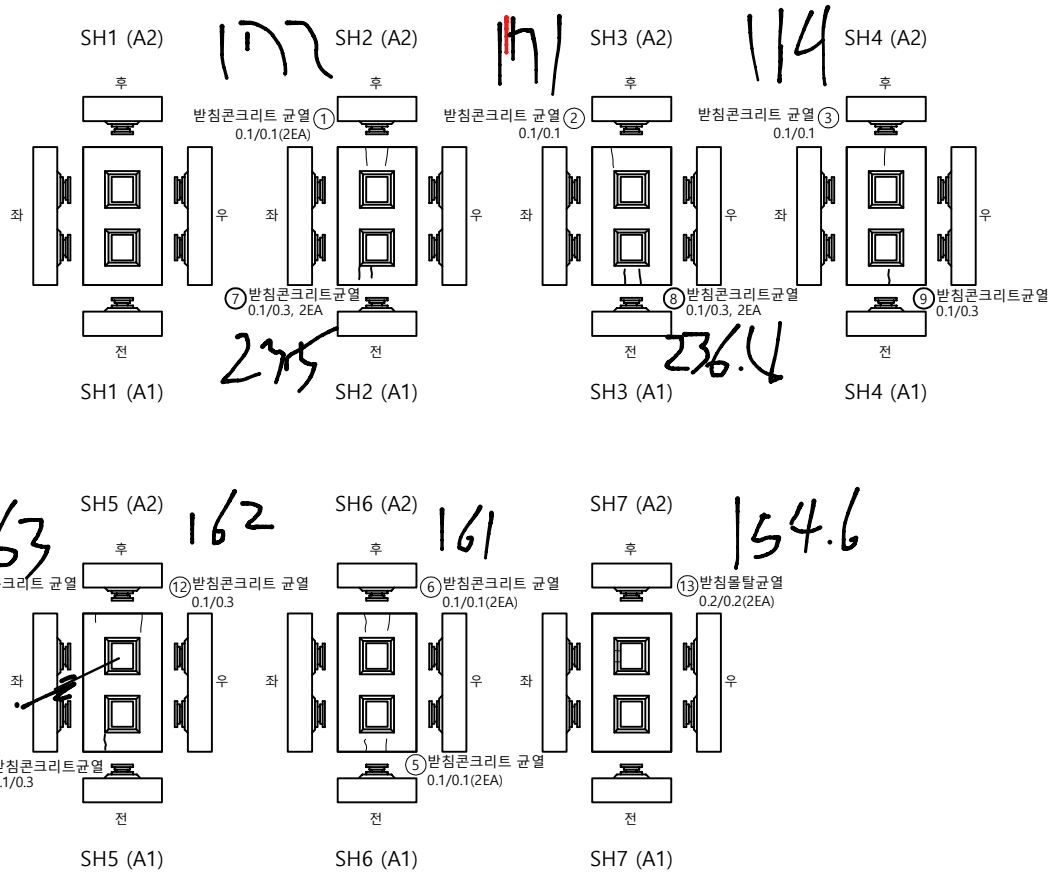
삼정천교(부산) 받침장치 P4

| 번호 | 신/구 | 부재명 | 손 상 현 황 | 손 상 규 모 | | | | | | 비고 |
|---|---|---|---|---|---|---|---|---|---|---|
| 1 | 구 | 교량받침 | 받침콘크리트 균열 | 0.1 | 0.1 | | 2 | m | 0.20 | |
| 2 | 구 | 교량받침 | 받침콘크리트 균열 | 0.1 | 0.2 | | 1 | m | 0.20 | |
| 3 | 구 | 교량받침 | 받침콘크리트 균열 | 0.1 | 0.1 | | 1 | m | 0.10 | |
| 4 | 구 | 교량받침 | 받침콘크리트 균열 | 0.1 | 0.3 | | 1 | m | 0.30 | |
| 5 | 구 | 교량받침 | 받침콘크리트 균열 | 0.1 | 0.1 | | 2 | m | 0.20 | |
| 6 | 구 | 교량받침 | 받침콘크리트 균열 | 0.1 | 0.1 | | 2 | m | 0.20 | |
| 7 | 구 | 교량받침 | 받침콘크리트 균열 | 0.1 | 0.3 | | 2 | m | 0.60 | |
| 8 | 구 | 교량받침 | 받침콘크리트 균열 | 0.1 | 0.3 | | 2 | m | 0.60 | |
| 9 | 구 | 교량받침 | 받침콘크리트 균열 | 0.1 | 0.3 | | 1 | m | 0.30 | |
| 10 | 구 | 교량받침 | 받침콘크리트 균열 | 0.1 | 0.1 | | 1 | m | 0.10 | |
| 11 | 구 | 교량받침 | 받침콘크리트 균열 | 0.1 | 0.3 | | 1 | m | 0.30 | |
| 12 | 구 | 교량받침 | 받침물탈 균열 | 0.2 | 0.2 | | 2 | m | 0.40 | |

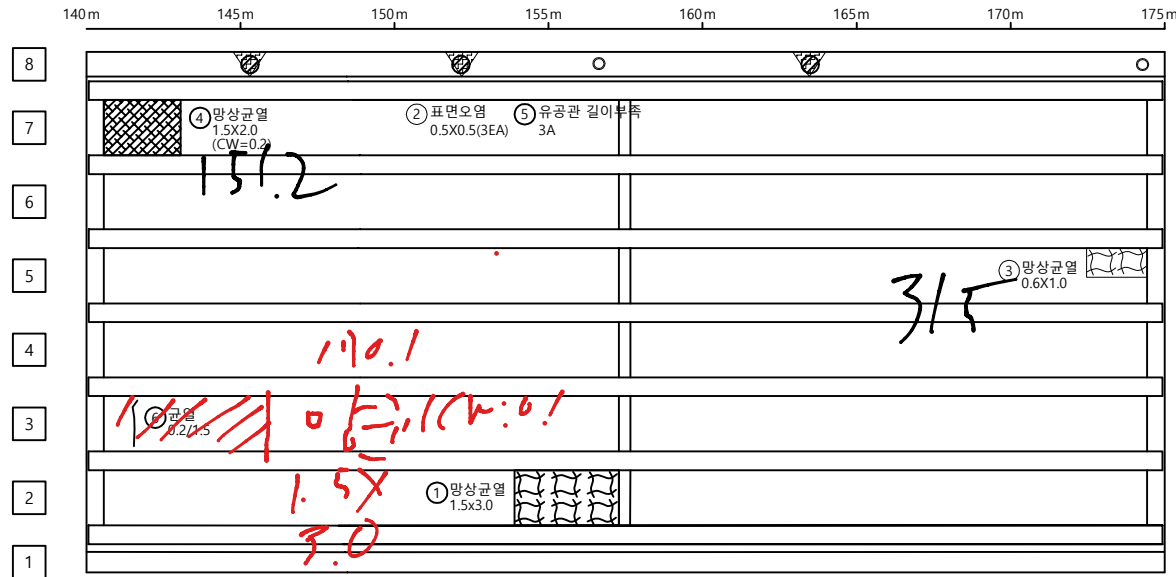
삼정천교(부산) 바닥판하면 S5

| 번호 | 신/구 | 부재명 | 손 상 현 황 | 손 상 규 모 | | | | | 비고 |
|---|---|---|---|---|---|---|---|---|---|
| 1 | 구 | 바닥판 | 망상균열 | 0.2 | 1.5 | 3.0 | 1 | m | 4.50 |
| 2 | 구 | 바닥판 | 표면오염 | | 0.5 | 0.5 | 3 | m | 0.75 |
| 3 | 구 | 바닥판 | 망상균열 | 0.2 | 0.6 | 1.0 | 1 | m | 0.60 |
| 4 | 신 | 바닥판 | 망상균열 | 0.2 | 1.5 | 2.0 | 1 | m | 3.00 |
| 5 | 신 | 배수시설 | 유공관 길이부족 | | | | 3 | EA | 3.00 |
| 6 | 신 | 바닥판 | 균열 | 0.2 | 1.5 | | 1 | m | 1.50 |

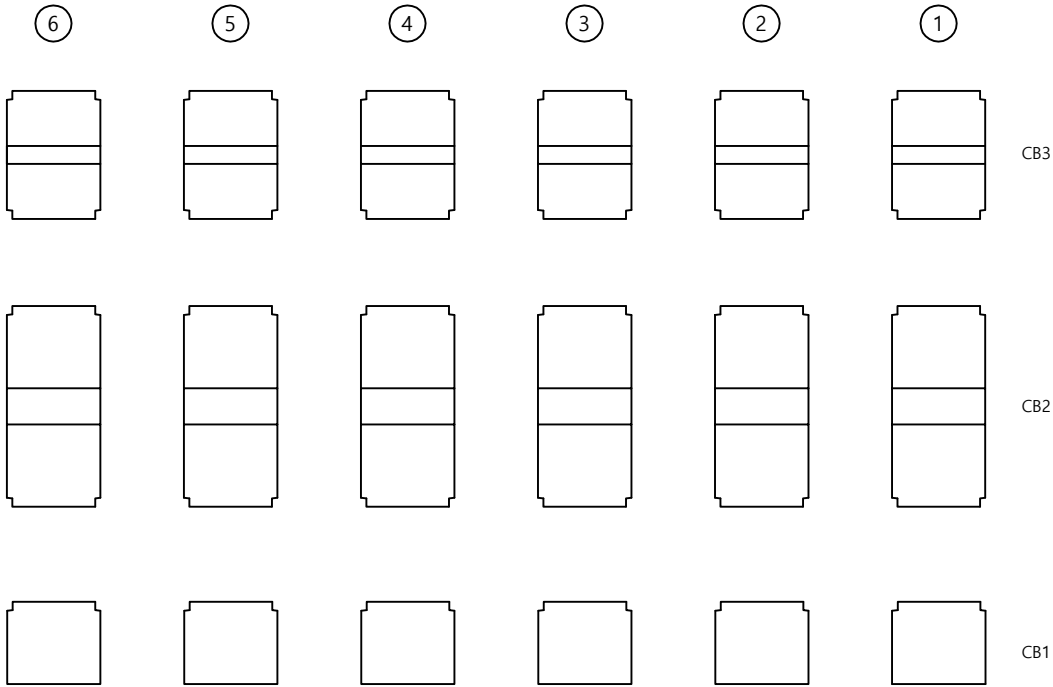
가로보  
S5

| 번호 | 신/구 | 부재명 | 손 상 현 황 | 손 상 규 모 | | | | | | 비고 |
|---|---|---|---|---|---|---|---|---|---|---|
| 1 | | | 상태양호 | | | | | | | |

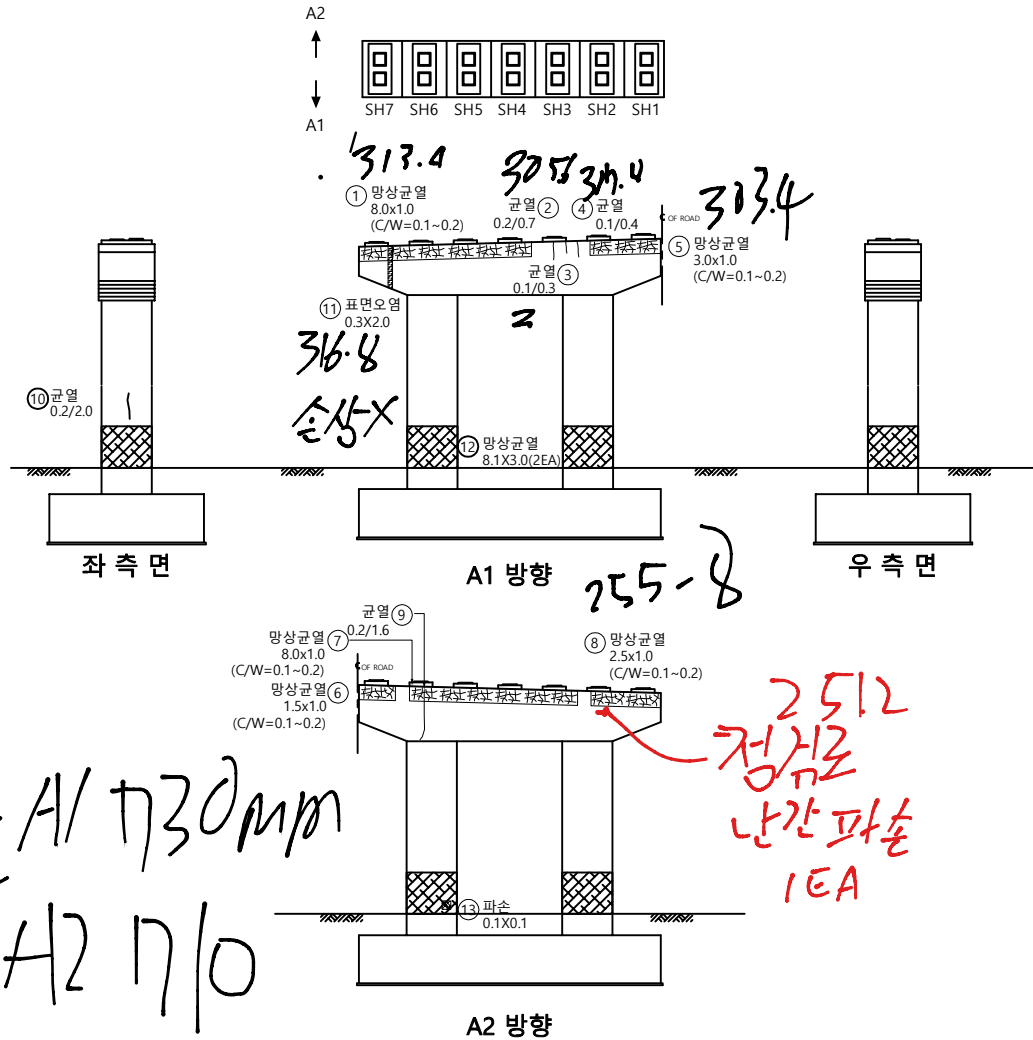
| 번호 | | 신/구 | 부재명 | 손상 현황 | 손상 규모 | | | | | | 비고 |
|---|---|---|---|---|---|---|---|---|---|---|---|
| 1 | 구 | 교각 | 망상균열 | | 0.2 | 8.0 | 1.0 | 1 | m | 8.00 | |
| 2 | 구 | 교각 | 균열 | | 0.2 | 0.7 | | 1 | m | 0.70 | |
| 3 | 구 | 교각 | 균열 | | 0.1 | 0.3 | | 1 | m | 0.30 | |
| 4 | 구 | 교각 | 균열 | | 0.1 | 0.4 | | 1 | m | 0.40 | |
| 5 | 구 | 교각 | 망상균열 | | 0.2 | 3.0 | 1.0 | 1 | m | 3.00 | |
| 6 | 구 | 교각 | 망상균열 | | 0.2 | 1.5 | 1.0 | 1 | m | 1.50 | |
| 7 | 구 | 교각 | 망상균열 | | 0.2 | 8.0 | 1.0 | 1 | m | 8.00 | |
| 8 | 구 | 교각 | 망상균열 | | 0.2 | 2.5 | 1.0 | 1 | m | 2.50 | |
| 9 | 구 | 교각 | 균열 | | 0.2 | 1.6 | | 1 | m | 1.60 | |
| 10 | 구 | 교각 | 균열 | | 0.2 | 2.0 | | 1 | m | 2.00 | |
| 11 | 구 | 교각 | 표면오염 | | | 0.2 | 2.0 | 1 | m | 0.40 | |
| 12 | 신 | 교각 | 망상균열 | | 0.2 | 8.1 | 3.0 | 2 | m | 48.60 | |
| 13 | 구 | 교각 | 파손 | | | 0.1 | 0.1 | 1 | m | 0.01 | |

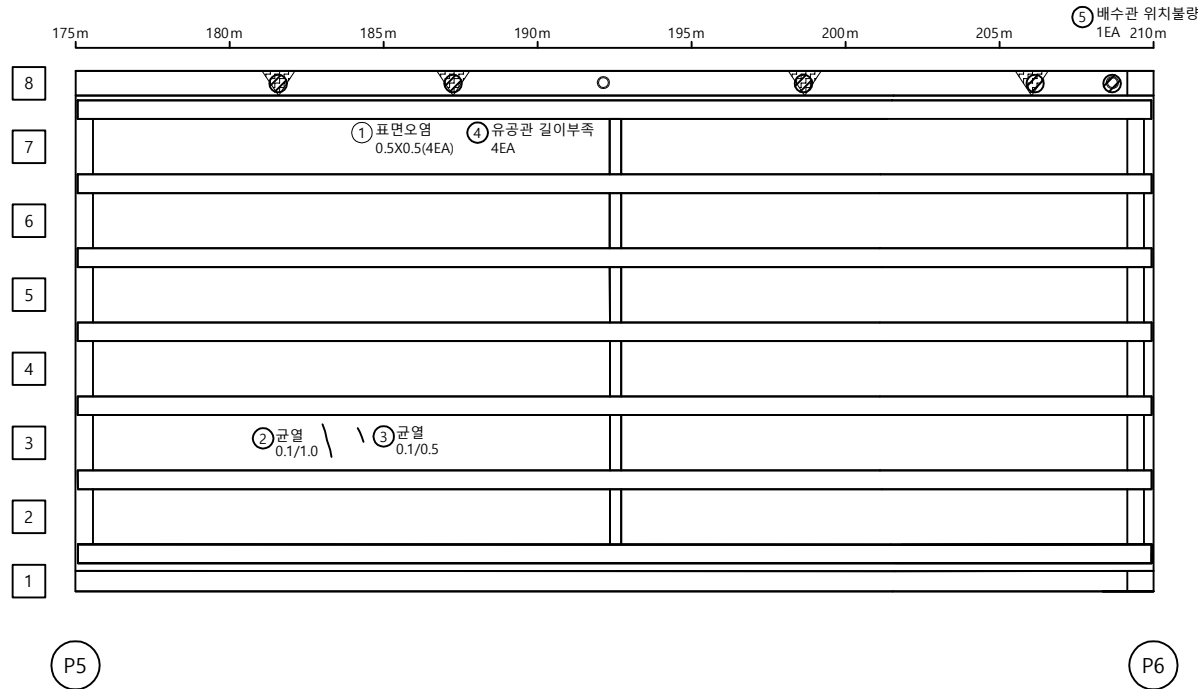
# 삼정천교(부산) 바닥판하면 S6

| 번호 | 신/구 | 부재명 | 손 상 현 황 | 손 상 규 모 | | | | | 비고 |
|---|---|---|---|---|---|---|---|---|---|
| 1 | 구 | 바닥판 | 표면오염 | | 0.5 | 0.5 | 4 | m | 1.00 |
| 2 | 구 | 바닥판 | 균열 | 0.1 | 1.0 | | 1 | m | 1.00 |
| 3 | 구 | 바닥판 | 균열 | 0.1 | 0.5 | | 1 | m | 0.50 |
| 4 | 신 | 배수시설 | 유공관 길이부족 | | | | 4 | EA | 4.00 |
| 5 | 신 | 배수시설 | 배수관 위치불량 | | | | 1 | EA | 1.00 |

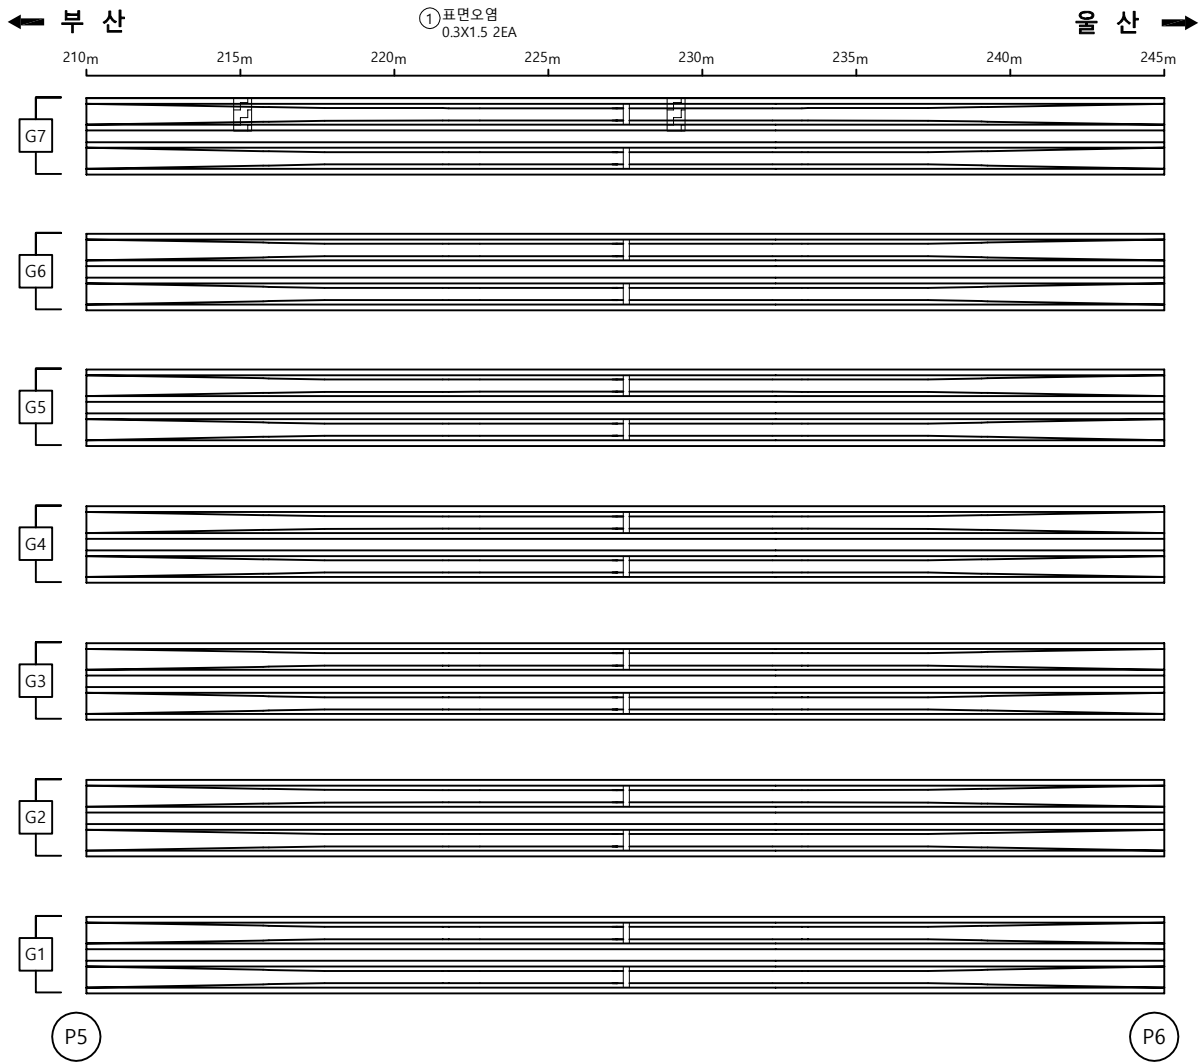
삼정천교(부산) 거더 S6

| 거더<br>S6 | | | | | | | | | | |
|---|---|---|---|---|---|---|---|---|---|---|
| 1 | 구 | 거더 | 표면오염 | | 0.3 | 1.5 | 2 | ㎡ | 0.90 | |

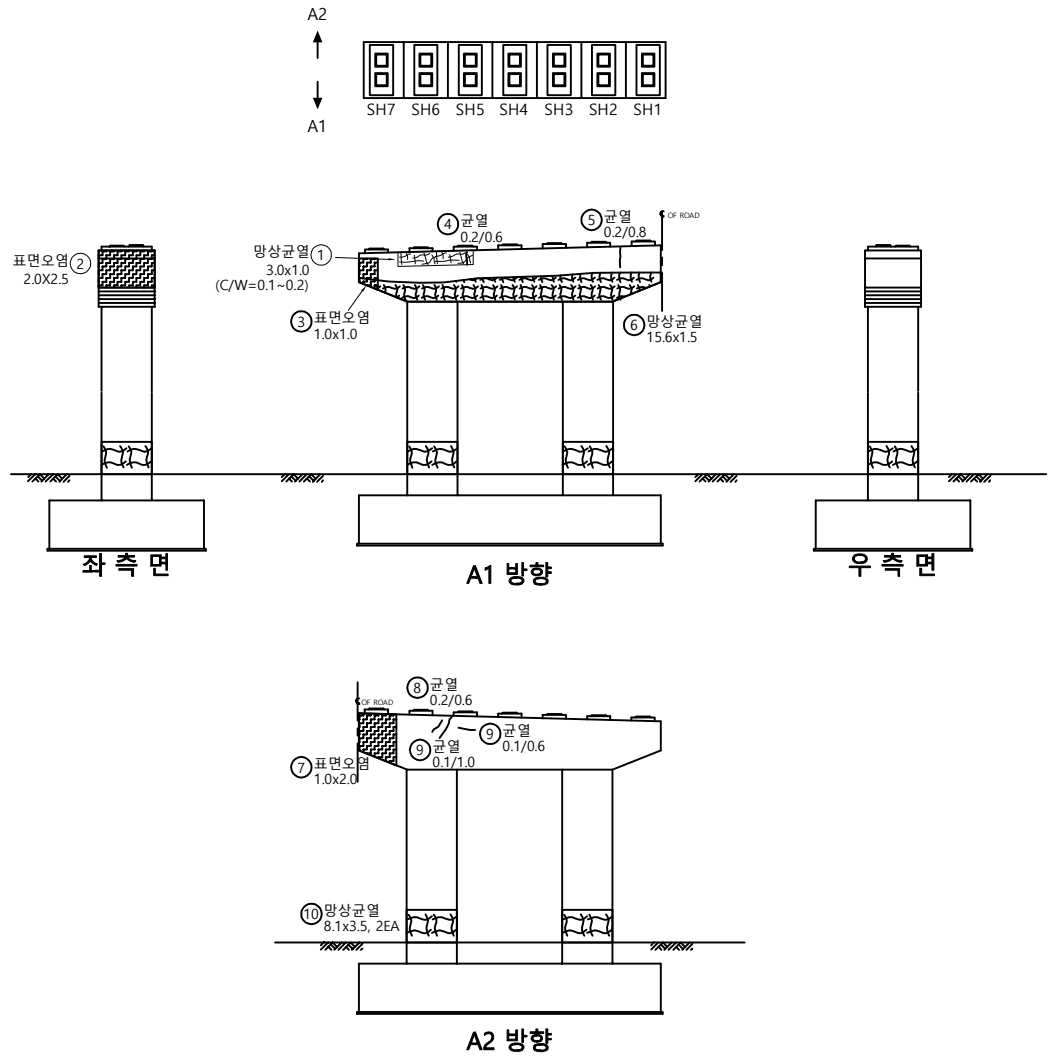
| 교각 | | | | | | | | | |
|---|---|---|---|---|---|---|---|---|---|
| P3 | | | | | | | | | |

| 교각 | | | | | | | | | |
|---|---|---|---|---|---|---|---|---|---|
| 1 | 구 | 교각 | 망상균열 | 0.2 | 3.0 | 1.0 | 1 | m <sup>2</sup> | 3.00 |
| 2 | 구 | 교각 | 표면오염 | | 2.0 | 2.5 | 1 | m <sup>2</sup> | 5.00 |
| 3 | 구 | 교각 | 표면오염 | | 1.0 | 1.0 | 1 | m <sup>2</sup> | 1.00 |
| 4 | 구 | 교각 | 균열 | 0.2 | 0.6 | | 1 | m | 0.60 |
| 5 | 구 | 교각 | 균열 | 0.2 | 0.8 | | 1 | m | 0.80 |
| 6 | 구 | 교각 | 망상균열 | 0.2 | 15.6 | 1.5 | 1 | m <sup>2</sup> | 23.40 |
| 7 | 구 | 교각 | 표면오염 | | 1.0 | 2.0 | 1 | m <sup>2</sup> | 2.00 |
| 8 | 구 | 교각 | 균열 | 0.2 | 0.6 | | 1 | m | 0.60 |
| 9 | 구 | 교각 | 균열 | 0.1 | 0.6 | | 1 | m | 0.60 |
| 10 | 구 | 교각 | 망상균열 | 0.2 | 8.1 | 3.5 | 2 | m <sup>2</sup> | 56.70 |
| 11 | 신 | 교각 | 균열 | 0.1 | 1.0 | | 1 | m | 1.00 |

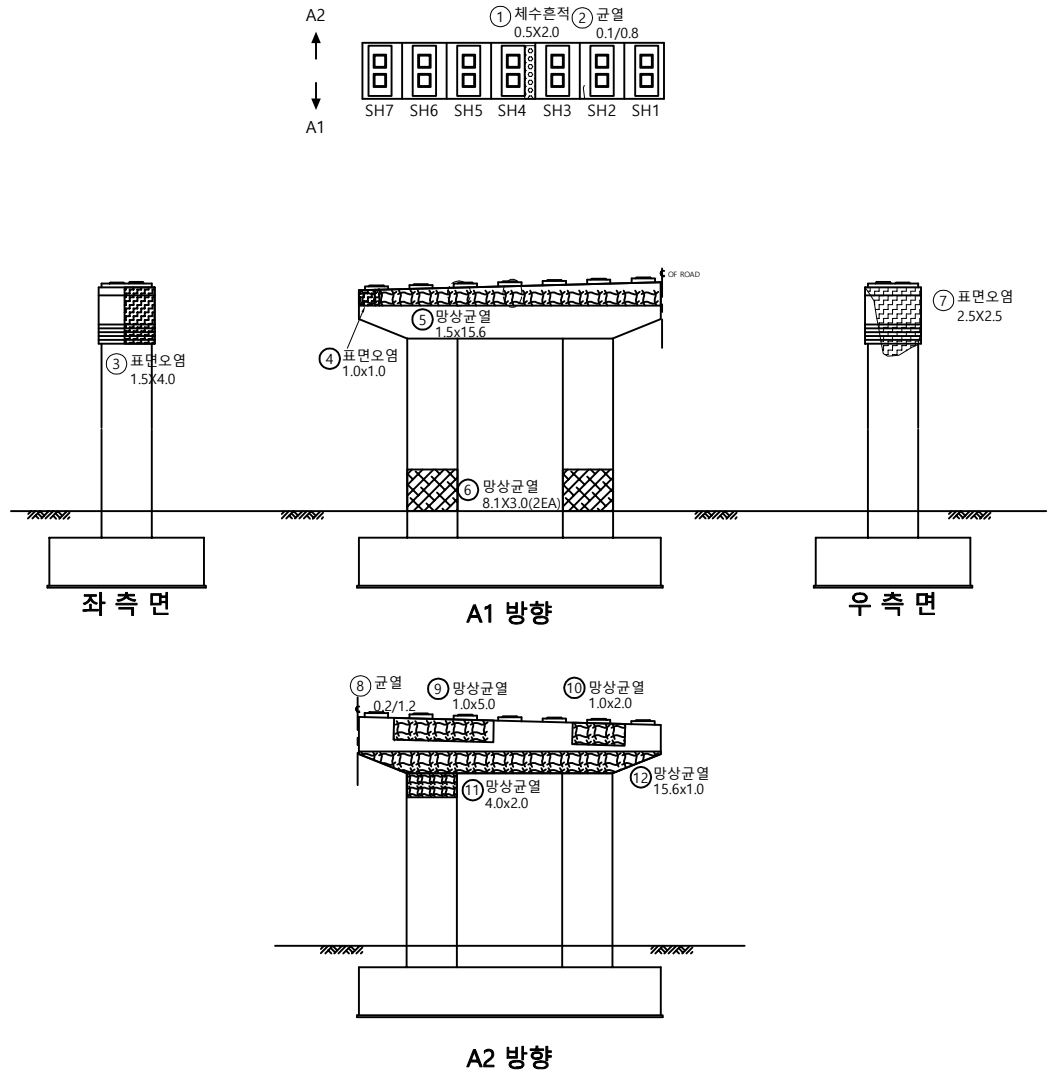
| 교각 | | | | | | | | | | |
|---|---|---|---|---|---|---|---|---|---|---|
| P6 | | | | | | | | | | |

| 교각 | | | | | | | | | | |
|---|---|---|---|---|---|---|---|---|---|---|
| 1 | 구 | 교각 | 체수흔적 | | 0.5 | 2.0 | 1 | ㎡ | 1.00 | |
| 2 | 구 | 교각 | 균열 | 0.1 | 0.8 | | 1 | m | 0.80 | |
| 3 | 구 | 교각 | 표면오염 | | 1.5 | 4.0 | 1 | ㎡ | 6.00 | |
| 4 | 신 | 교각 | 표면오염 | | 1.0 | 1.0 | 1 | ㎡ | 1.00 | |
| 5 | 구 | 교각 | 망상균열 | 0.2 | 1.5 | 15.6 | 1 | ㎡ | 23.40 | |
| 6 | 신 | 교각 | 망상균열 | 0.2 | 8.1 | 3.0 | 2 | ㎡ | 48.60 | |
| 7 | 구 | 교각 | 표면오염 | | 2.5 | 2.5 | 1 | ㎡ | 6.25 | |
| 8 | 구 | 교각 | 균열 | 0.2 | 1.2 | | 1 | m | 1.20 | |
| 9 | 구 | 교각 | 망상균열 | 0.2 | 1.0 | 5.0 | 1 | ㎡ | 5.00 | |
| 10 | 구 | 교각 | 망상균열 | 0.2 | 1.0 | 2.0 | 1 | ㎡ | 2.00 | |
| 11 | 구 | 교각 | 망상균열 | 0.2 | 4.0 | 2.0 | 1 | ㎡ | 8.00 | |
| 12 | 구 | 교각 | 망상균열 | 0.2 | 15.6 | 1.0 | 1 | ㎡ | 15.60 | |
