# 삼정천교(부산) 교면포장 S1

# 손상물량표

| 용역명 | | 2023년 부산울산고속도로 정밀안전점검 및 성능평가용역 | | | |

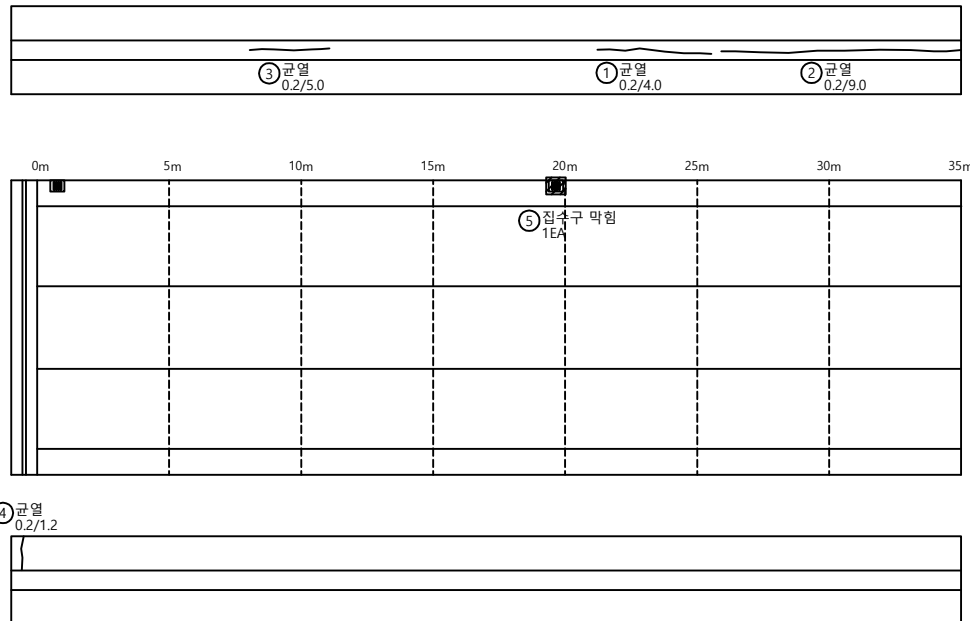
S1

| 번호 | 선/구 | 부재명 | 손상현황 | 손상규모 | | | | | | 비고 |
|---|---|---|---|---|---|---|---|---|---|---|
| 1 | 구 | 방호벽 | 균열 | 0.2 | 4.0 | | 1 | m | 4.00 | |
| 2 | 구 | 방호벽 | 균열 | 0.2 | 9.0 | | 1 | m | 9.00 | |
| 3 | 구 | 방호벽 | 균열 | 0.2 | 5.0 | | 1 | m | 5.00 | |
| 4 | 구 | 방호벽 | 균열 | 0.2 | 1.2 | | 1 | m | 1.20 | |
| 5 | 선 | 배수시설 | 점수구 막힘 | | | | 1 | EA | 1.00 | |

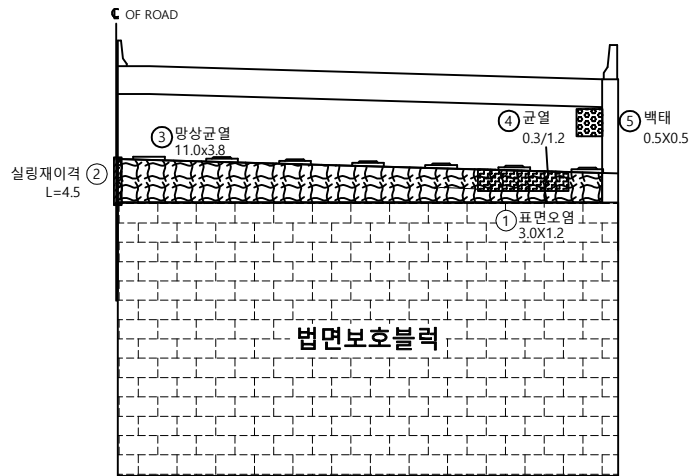
# 삼정천교(부산) 교대 A1

| 교대 | | | | | | | | | |
|---|---|---|---|---|---|---|---|---|---|
| 3 | 구 | 교대 | 망상균열 | 0.2 | 11.0 | 3.8 | 1 | m | 41.90 |
| 4 | 신 | 교대 | 균열(0.3mm이상) | 0.3 | 1.2 | | 1 | m | 1.20 |

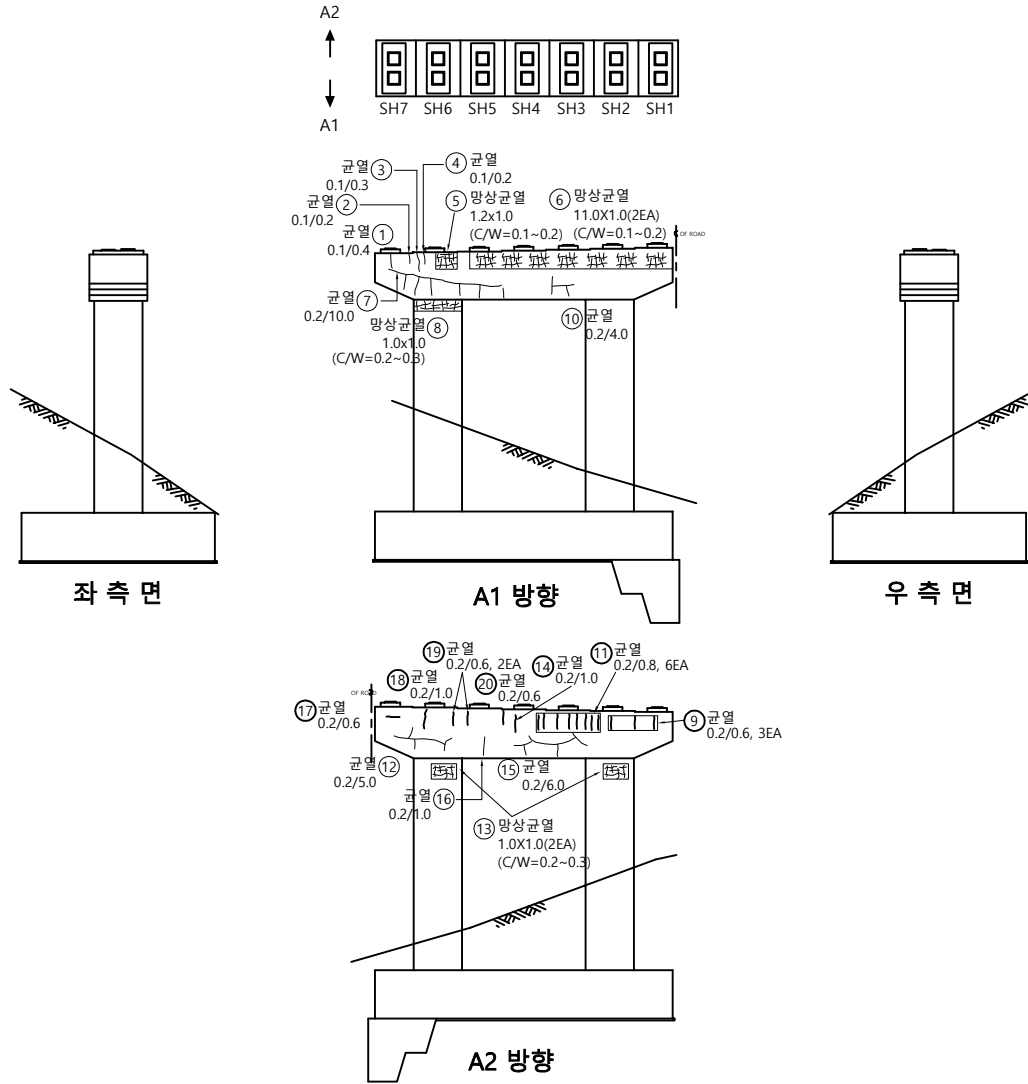
# 삼정천교(부산) 교각 P2

| 교각 | | | | | | | | | |
|---|---|---|---|---|---|---|---|---|---|
| 1 | 구 | 교각 | 균열 | 0.1 | 0.4 | | 1 | m | 0.40 |
| 5 | 구 | 교각 | 망상균열 | 0.2 | 1.2 | 1.0 | 1 | m <sup>2</sup> | 1.20 |
| 6 | 구 | 교각 | 망상균열 | 0.2 | 11.0 | 1.0 | 1 | m <sup>2</sup> | 11.00 |
| 7 | 구 | 교각 | 균열 | 0.2 | 10.0 | | 1 | m | 10.00 |
| 10 | 구 | 교각 | 균열 | 0.2 | 4.0 | | 1 | m | 4.00 |
| 12 | 구 | 교각 | 균열 | 0.2 | 5.0 | | 1 | m | 5.00 |
| 15 | 구 | 교각 | 균열 | 0.2 | 6.0 | | 1 | m | 6.00 |

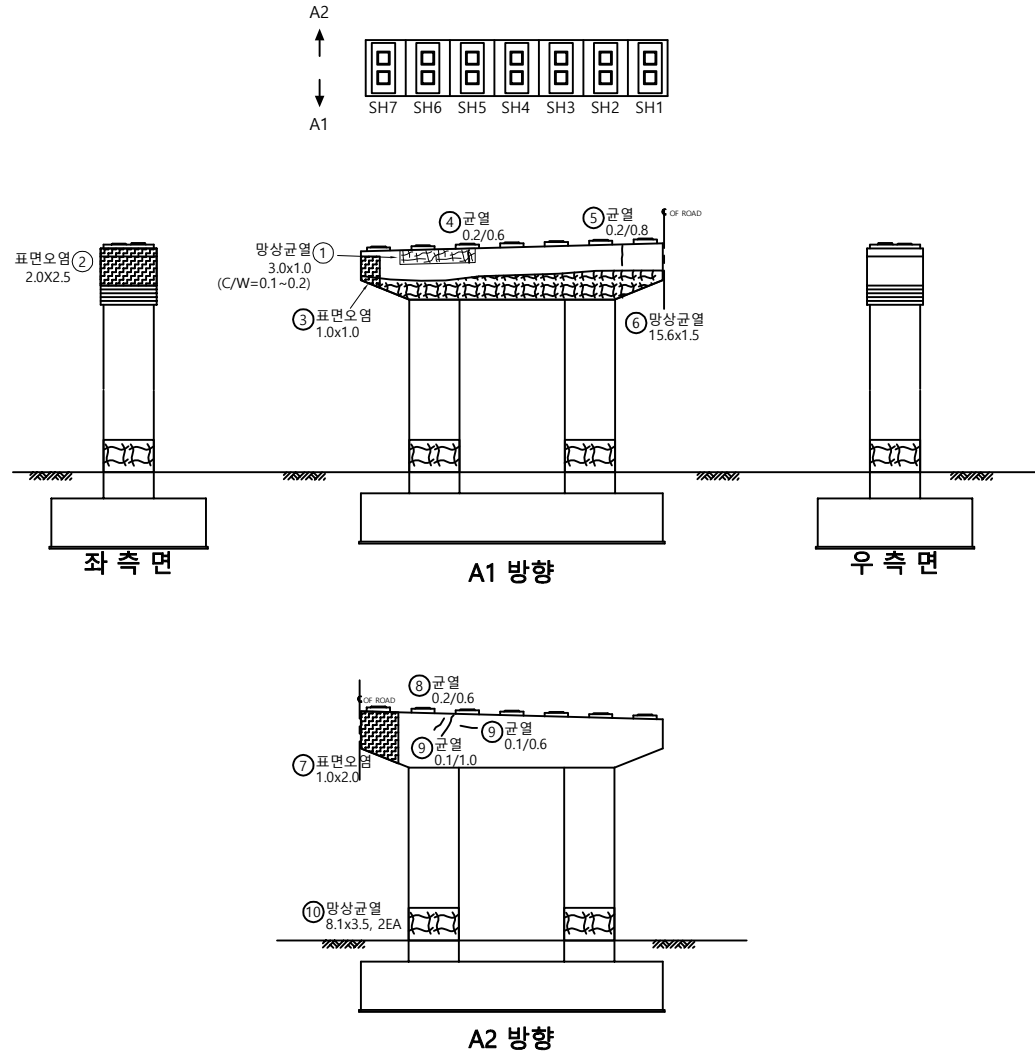
| 교각 | | | | | | | | | |
|---|---|---|---|---|---|---|---|---|---|
| P3 | | | | | | | | | |

| 교각 | | | | | | | | | |
|---|---|---|---|---|---|---|---|---|---|
| 1 | 구 | 교각 | 망상균열 | 0.2 | 3.0 | 1.0 | 1 | m <sup>2</sup> | 3.00 |
| 6 | 구 | 교각 | 망상균열 | 0.2 | 15.6 | 1.5 | 1 | m <sup>2</sup> | 23.40 |
| 10 | 구 | 교각 | 망상균열 | 0.2 | 8.1 | 3.5 | 2 | m <sup>2</sup> | 56.70 |
| 11 | 신 | 교각 | 균열 | 0.1 | 1.0 | | 1 | m | 1.00 |
